**MANIFESTAÇÕES PATOLÓGICAS EM EDIFICAÇÕES PÚBLICAS – UM ESTUDO  
DE CASO NO INSTITUTO FEDERAL DO TOCANTINS *CAMPUS GURUPI***

Trabalho de Conclusão de Curso apresentado como requisito parcial para obtenção do Título de Bacharel em Engenharia Civil do Curso Superior de Bacharelado em Engenharia Civil do Instituto Federal do Tocantins, *Campus* Gurupi.

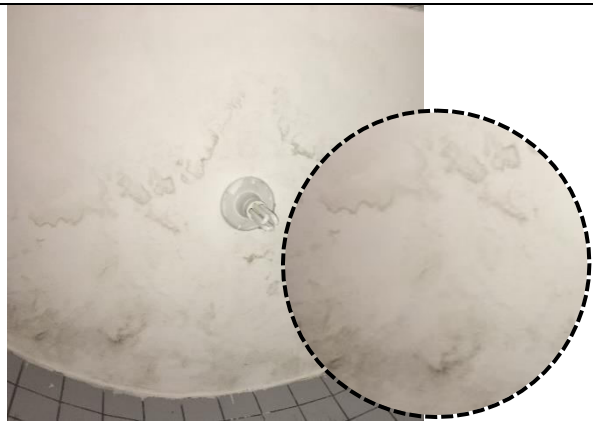
| Manifestações patológicas | Descrição |
|---|---|
| | Caso 1 |
| | <p><b>Sintoma:</b> manchas de umidade no forro de gesso.</p> <p><b>Causa mais provável:</b> vazamentos em instalações hidrossanitárias do andar superior.</p> <p><b>Mecanismo:</b> ocorre a infiltração de líquidos provenientes das instalações ao longo do forro, favorecendo a umidade e desenvolvendo o bolor/mofo.</p> <p><b>Local:</b> banheiro da sala dos professores, bloco II.</p> |

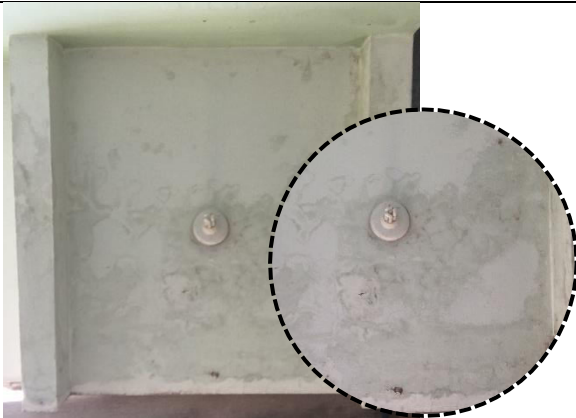
| | <p style="text-align: center;"><b>Caso 2</b></p> <p><b>Sintoma:</b> manchas de umidade no forro de gesso</p> <p><b>Causa mais provável:</b> vazamentos em instalações hidrossanitárias do andar superior.</p> <p><b>Mecanismo:</b> ocorre a infiltração de líquidos provenientes das instalações ao longo do forro, favorecendo umidade e desenvolvendo bolor/mofo.</p> <p><b>Local:</b> acesso da escada da sala de reuniões, térreo, bloco II.</p> |

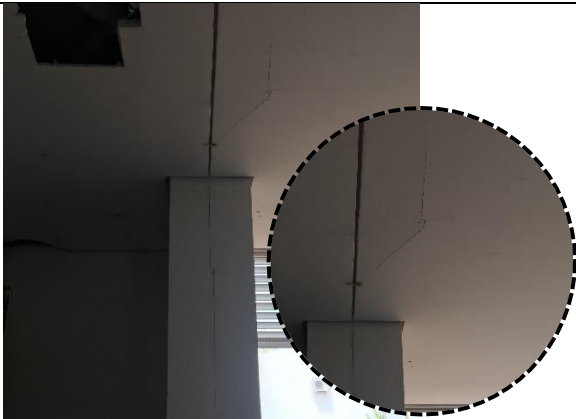
| | <p style="text-align: center;"><b>Caso 3</b></p> <p><b>Sintoma:</b> Fissuras no forro de gesso próximas às juntas de dilatação presente nele mesmo e no sistema estrutural da edificação.</p> <p><b>Causa mais provável:</b> planos extensos de forro sem juntas intermediárias.</p> <p><b>Mecanismo:</b> tensões no gesso, oriundas da dilatação e retração térmica, promovendo a ocorrência de fissuras.</p> <p><b>Local:</b> área de vivência, térreo, bloco V.</p> |

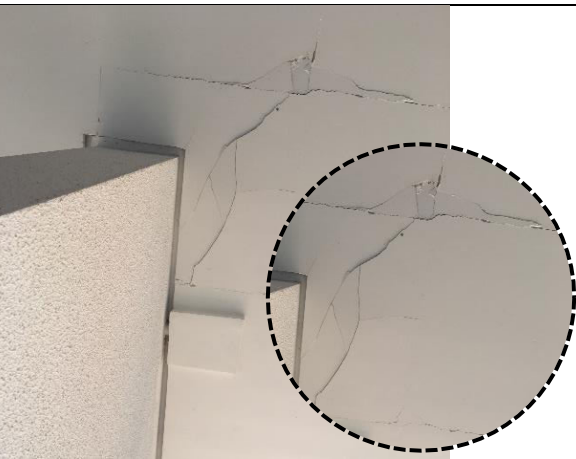
| | <p style="text-align: center;"><b>Caso 4</b></p> <p><b>Sintoma:</b> Fissuras no forro de gesso próximas à tabica, junta de dessolidarização.</p> <p><b>Causa mais provável:</b> planos extensos de forro sem juntas intermediárias, impedindo a movimentação das placas de gesso.</p> <p><b>Mecanismo:</b> tensões no gesso, oriundas da dilatação e retração térmica, promovendo a ocorrência de fissuras.</p> <p><b>Local:</b> área de vivência, térreo, bloco V.</p> |

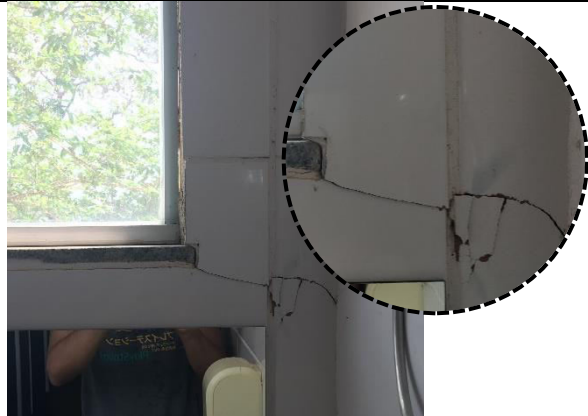
| Manifestações Patológicas | Descrição |
|---|---|
| | <b>Caso 1</b> |
| | <p><b>Sintoma:</b> fissura inclinada no canto inferior da janela.</p> <p><b>Causa mais provável:</b> ausência de contraverga ou dimensionamento e execução incorretos.</p> <p><b>Mecanismo:</b> sobrecarga com flexão da viga e/ou da parede na vertical, promovendo a concentração de tensões nos vértices da abertura e consequentemente, a ocorrência de fissuras.</p> <p><b>Local:</b> banheiro masculino, térreo, bloco V.</p> |

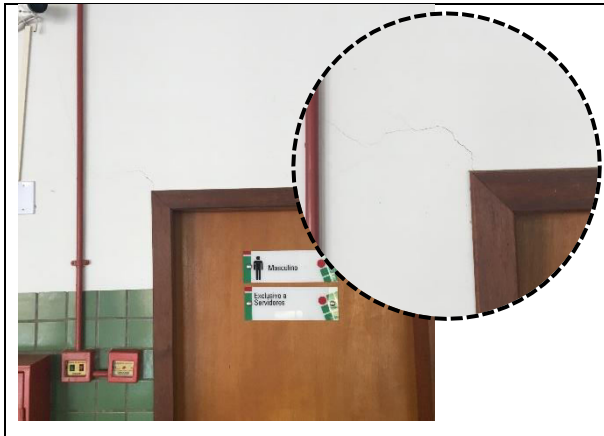
| | <p align="center"><b>Caso 2</b></p> <p><b>Sintoma:</b> fissura inclinada no canto superior da porta.</p> <p><b>Causa mais provável:</b> ausência de verga ou dimensionamento e execução incorretos.</p> <p><b>Mecanismo:</b> sobrecarga com flexão da viga e/ou da parede na vertical, promovendo a concentração de tensões nos vértices da abertura e consequentemente, a ocorrência de fissuras.</p> <p><b>Local:</b> banheiro masculino, térreo, bloco V.</p> |

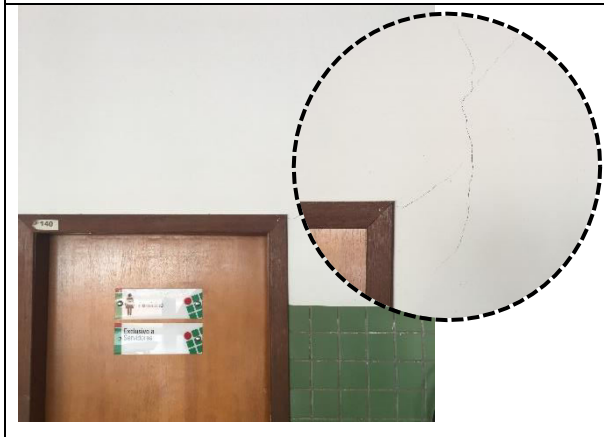
| | <p align="center"><b>Caso 3</b></p> <p><b>Sintoma:</b> fissura inclinada no canto superior da porta.</p> <p><b>Causa mais provável:</b> ausência de verga ou dimensionamento e execução incorretos.</p> <p><b>Mecanismo:</b> sobrecarga com flexão da viga e/ou da parede na vertical, promovendo a concentração de tensões nos vértices da abertura e consequentemente, a ocorrência de fissuras.</p> <p><b>Local:</b> banheiro feminino, térreo, bloco V.</p> |

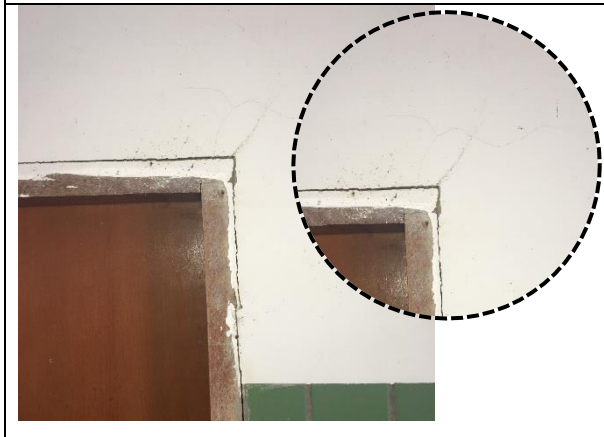
| | <p align="center"><b>Caso 4</b></p> <p><b>Sintoma:</b> fissura inclinada no canto superior da porta.</p> <p><b>Causa mais provável:</b> ausência de verga ou dimensionamento e execução incorretos.</p> <p><b>Mecanismo:</b> sobrecarga com flexão da viga e/ou da parede na vertical, promovendo a concentração de tensões nos vértices da abertura e consequentemente, a ocorrência de fissuras.</p> <p><b>Local:</b> depósito, térreo, bloco V.</p> |

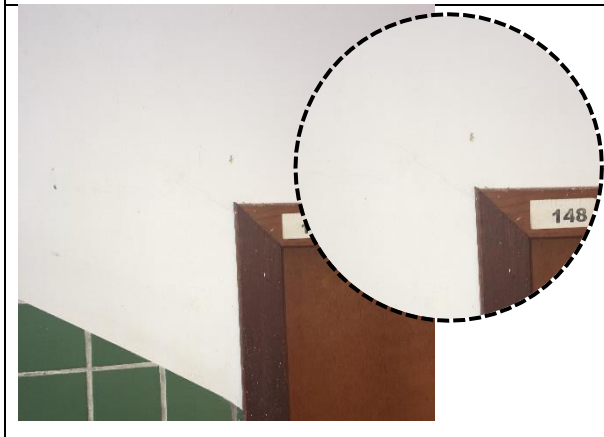
| | <p align="center"><b>Caso 5</b></p> <p><b>Sintoma:</b> fissura inclinada no canto superior da porta.</p> <p><b>Causa mais provável:</b> ausência de verga ou dimensionamento e execução incorretos.</p> <p><b>Mecanismo:</b> sobrecarga com flexão da viga e/ou da parede na vertical, promovendo a concentração de tensões nos vértices da abertura e consequentemente, a ocorrência de fissuras.</p> <p><b>Local:</b> sala de aula, térreo, bloco V.</p> |

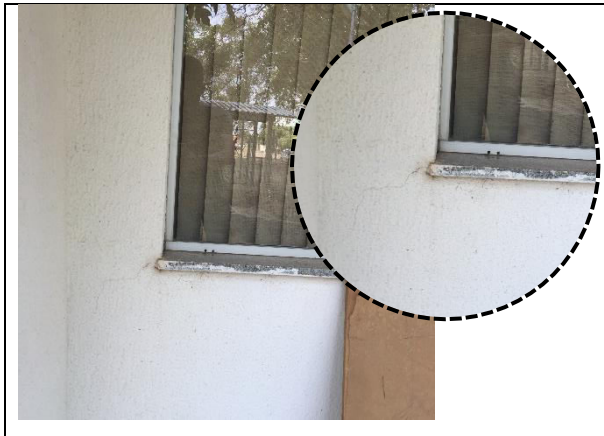
| | <p><b>Sintoma:</b> fissura inclinada no canto inferior da janela.</p> <p><b>Causa mais provável:</b> ausência de contraverga ou dimensionamento e execução incorretos.</p> <p><b>Mecanismo:</b> sobrecarga com flexão da viga e/ou da parede na vertical, promovendo a concentração de tensões nos vértices da abertura.</p> <p><b>Local:</b> sala de aula, térreo, bloco V.</p> |

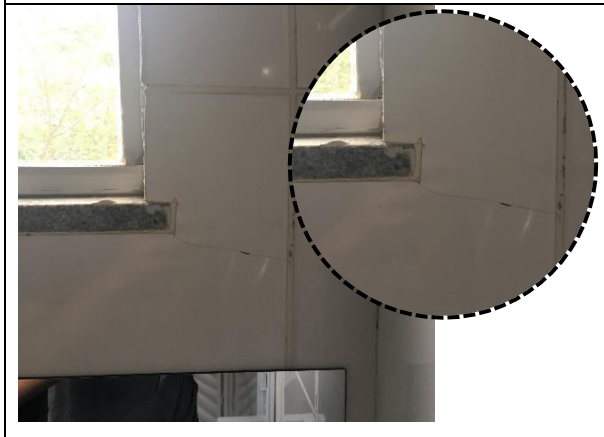
| | <p style="text-align: center;"><b>Caso 7</b></p> <p><b>Sintoma:</b> fissura inclinada no canto inferior da janela.</p> <p><b>Causa mais provável:</b> ausência de contraverga ou dimensionamento e execução incorretos.</p> <p><b>Mecanismo:</b> sobrecarga com flexão da viga e/ou da parede na vertical, promovendo a concentração de tensões nos vértices da abertura.</p> <p><b>Local:</b> banheiro masculino, pavimento superior, bloco V.</p> |

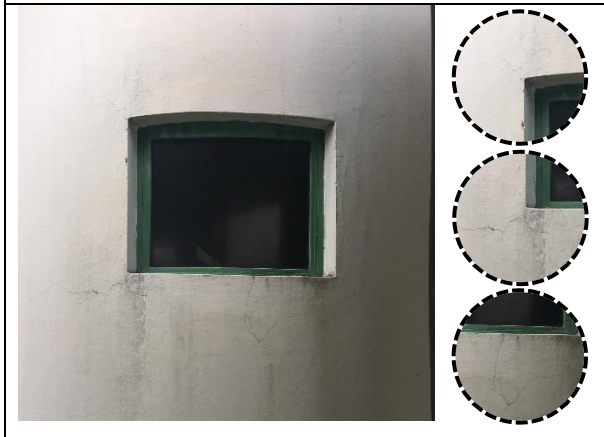
| | <p style="text-align: center;"><b>Caso 8</b></p> <p><b>Sintoma:</b> fissura inclinada nas extremidades da janela e no peitoril.</p> <p><b>Causa mais provável:</b> causadas por sobrecargas ou recalque de fundações, ausência de verga ou dimensionamento e execução incorretos.</p> <p><b>Mecanismo:</b> sobrecarga com flexão da viga e/ou da parede na vertical, promovendo a concentração de tensões nos vértices da abertura e flexão negativa no peitoril.</p> <p><b>Local:</b> sala dos professores, térreo, bloco II.</p> |

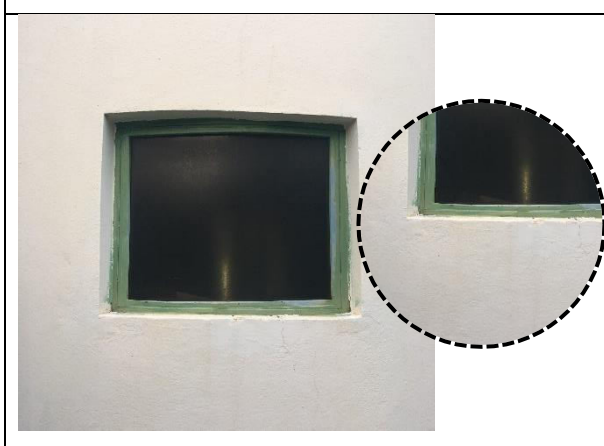
| | <p style="text-align: center;"><b>Caso 9</b></p> <p><b>Sintoma:</b> fissura inclinada, no canto inferior da janela e na vertical, no peitoril.</p> <p><b>Causa mais provável:</b> ausência de contraverga ou dimensionamento e execução incorretos e possível recalque de fundação.</p> <p><b>Mecanismo:</b> sobrecarga com flexão da viga e/ou da parede na vertical, promovendo a concentração de tensões nos vértices da abertura e flexão negativa no peitoril.</p> <p><b>Local:</b> sala dos professores, térreo, bloco II.</p> |

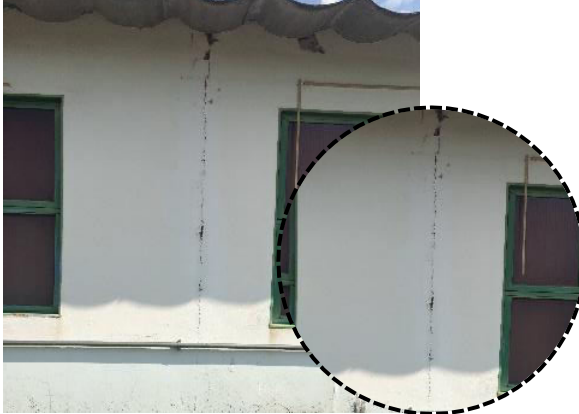
| Manifestações patológicas | Descrição |
|---|---|
| | <p><b>Caso 1</b></p> <p><b>Sintoma:</b> fissura vertical na alvenaria, em toda a sua altura, entre duas janelas.</p> <p><b>Causa mais provável:</b> parede extensa, com possível ausência de amarração estrutural, enfraquecida com a presença de janelas no entorno.</p> <p><b>Mecanismo:</b> retração dos elementos constituintes da alvenaria.</p> <p><b>Local:</b> biblioteca, bloco I.</p> |

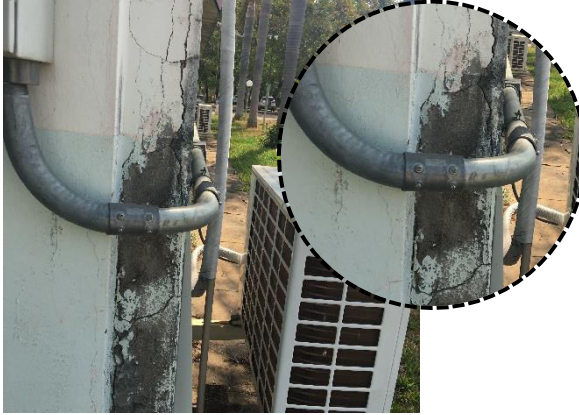
| Manifestações patológicas | Descrição |
|---|---|
| | <p><b>Caso 2</b></p> <p><b>Sintoma:</b> fissuras verticais, em sua maioria, na parte inferior do pilar, numa região com descasamento da pintura e manchas escuras de umidade.</p> <p><b>Causa mais provável:</b> falhas ou ausência de impermeabilização na localidade e na viga baldrame.</p> <p><b>Mecanismo:</b> corrosão eletroquímica da armadura do pilar promovendo a expansão do aço excedendo a resistência a tração do concreto.</p> <p><b>Local:</b> academia, bloco I.</p> |

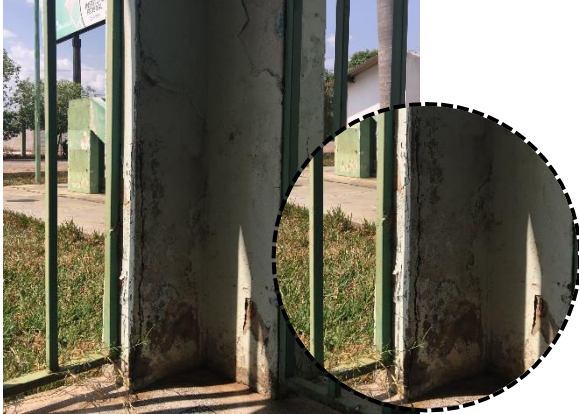
| Manifestações patológicas | Descrição |
|---|---|
| | <p><b>Caso 3</b></p> <p><b>Sintoma:</b> fissura vertical na parte inferior do pilar, numa região com descasamento da pintura.</p> <p><b>Causa mais provável:</b> falhas ou ausência de impermeabilização na localidade e na viga baldrame.</p> <p><b>Mecanismo:</b> corrosão eletroquímica da armadura do pilar promovendo a expansão do aço excedendo a resistência a tração do concreto.</p> <p><b>Local:</b> recepção, bloco I.</p> |

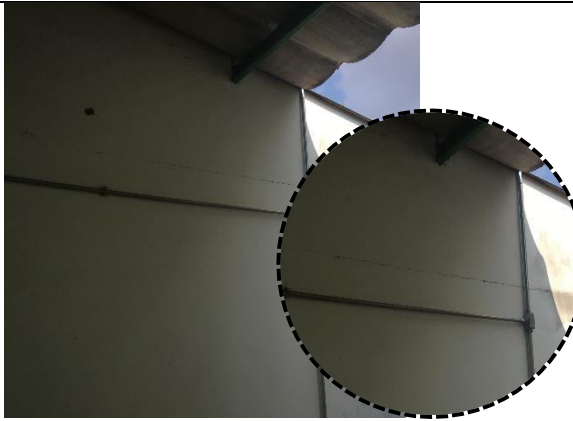
| | <p><b>Sintoma:</b> fissura horizontal na interface da viga e parede.</p> <p><b>Causa mais provável:</b> encunhamento ineficaz ou não realizado e as deformações impostas pela viga são incompatíveis com as cargas admitidas pela parede.</p> <p><b>Mecanismo:</b> as diferentes propriedades higrotérmicas dos materiais da viga e da parede, provocam tensões nesta que podem ser absorvidas e ao mesmo tempo não resistidas, resultando em fissuração na interface.</p> <p><b>Local:</b> parede do laboratório de encenação, divisa com a varanda da biblioteca, bloco I.</p> |

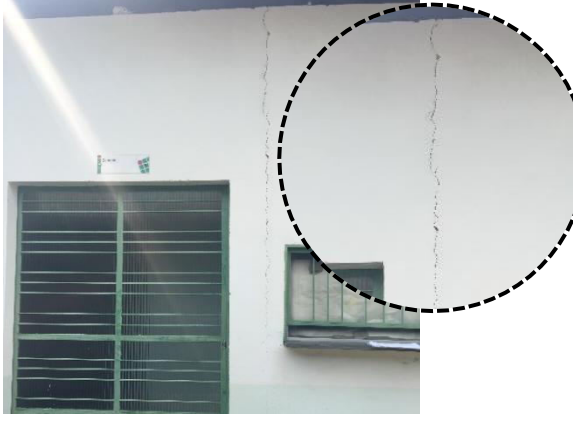
| | <p style="text-align: center;"><b>Caso 5</b></p> <p><b>Sintoma:</b> fissura vertical na parede, em toda a sua altura, entre uma porta e janela.</p> <p><b>Causa mais provável:</b> parede com possível ausência de amarração estrutural, enfraquecida com a presença de janelas no entorno.</p> <p><b>Mecanismo:</b> retração dos elementos constituintes da alvenaria.</p> <p><b>Local:</b> camarim, bloco I.</p> |

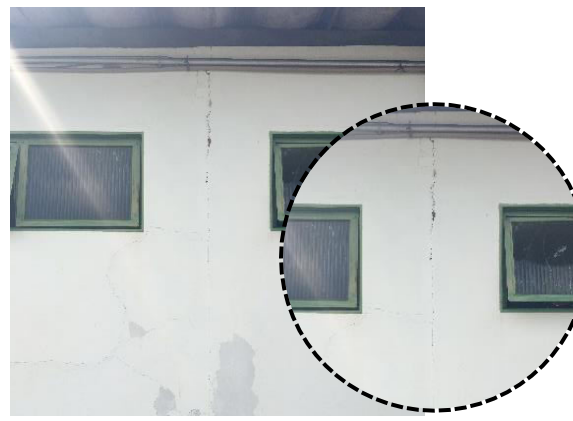
| | <p style="text-align: center;"><b>Caso 6</b></p> <p><b>Sintoma:</b> fissura vertical na parede, na parte superior, entre duas janelas.</p> <p><b>Causa mais provável:</b> movimentação dos elementos construtivos da cobertura ancorado na parede e fragilidade na ligação entre a parede externa com a que divide os banheiros.</p> <p><b>Mecanismo:</b> dilatação térmica e/ou expansão da higroscópica da madeira que compõe a cobertura.</p> <p><b>Local:</b> banheiros, bloco II.</p> |

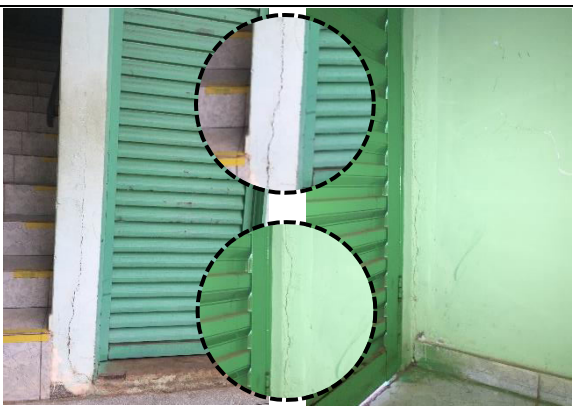
| | <p style="text-align: center;"><b>Caso 7</b></p> <p><b>Sintoma:</b> fissuras verticalizadas nas duas faces do pilar.</p> <p><b>Causa mais provável:</b> ausência ou falhas na impermeabilização da fundação, criando um ambiente úmido.</p> <p><b>Mecanismo:</b> corrosão eletroquímica da armadura do pilar promovendo a expansão do aço excedendo a resistência a tração do concreto.</p> <p><b>Local:</b> sala dos professores, bloco II.</p> |

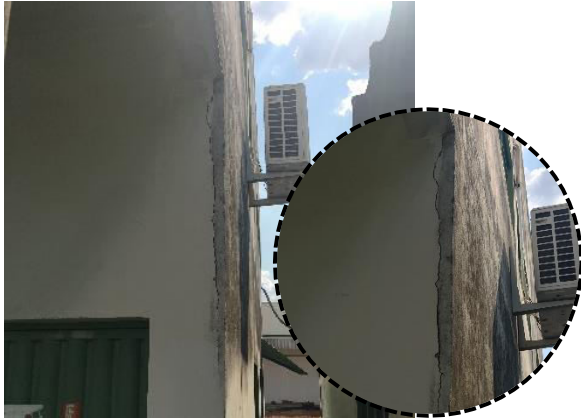
| | <p><b>Sintoma:</b> fissura vertical na parte superior do pilar, numa região com manchas escuras de umidade, abaixo de uma viga.</p> <p><b>Causa mais provável:</b> beiral da edificação vizinha propiciando a condução de águas das chuvas diretamente na localidade em que o pilar está inserido, criando assim um ambiente úmido.</p> <p><b>Mecanismo:</b> corrosão eletroquímica da armadura do pilar promovendo a expansão do aço excedendo a resistência a tração do concreto.</p> <p><b>Local:</b> coordenação de tecnologia da informação, térreo, bloco III.</p> |

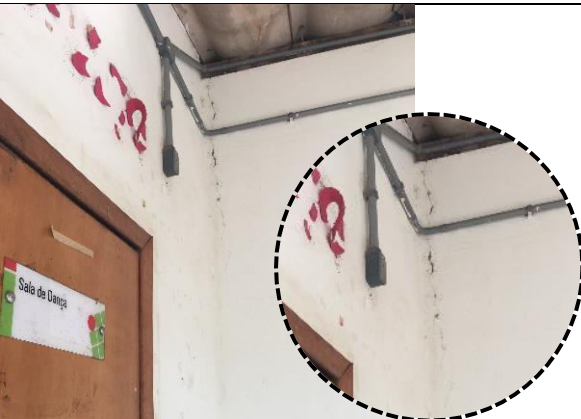
| | <p style="text-align: center;"><b>Caso 9</b></p> <p><b>Sintoma:</b> fissura vertical próxima ao encontro de paredes, na parte superior.</p> <p><b>Causa mais provável:</b> movimentação dos elementos construtivos da cobertura ancorado na parede.</p> <p><b>Mecanismo:</b> dilatação térmica e/ou expansão da higroscópica da madeira que compõe a cobertura.</p> <p><b>Local:</b> sala de dança, bloco III.</p> |

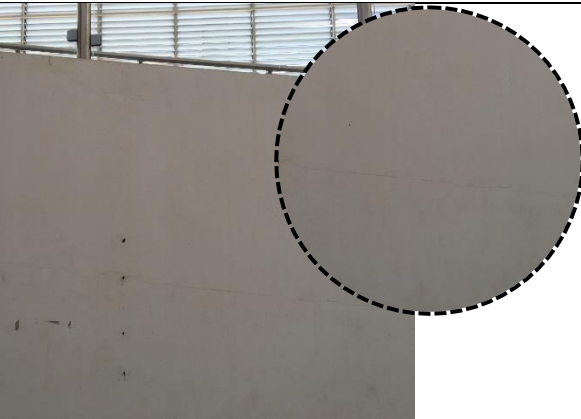
| | <p style="text-align: center;"><b>Caso 10</b></p> <p><b>Sintoma:</b> fissura diagonal na interface da viga da passarela e parede.</p> <p><b>Causa mais provável:</b> encunhamento ineficaz ou não realizado e as deformações impostas pela viga é incompatível com as cargas admitidas pela parede.</p> <p><b>Mecanismo:</b> as diferentes propriedades higrotérmicas dos materiais da viga e da parede, provocam tensões nesta que podem ser absorvidas e ao mesmo tempo não resistidas, ocorrendo a fissuração na interface.</p> <p><b>Locais:</b> térreo, bloco V.</p> |

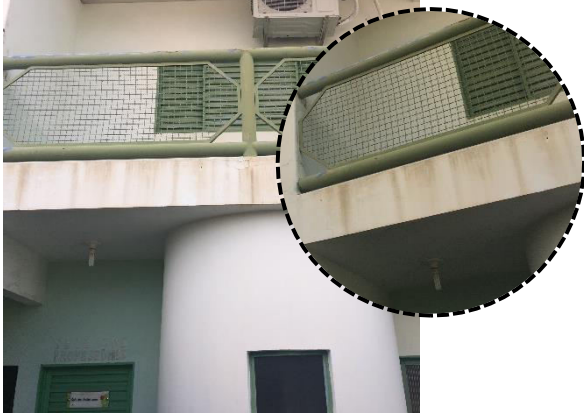
| Manifestações patológicas | Descrição |
|---|---|
| | <p align="center"><b>Caso 1</b></p> <p><b>Sintoma:</b> manchas amarronzadas, diferentes da pintura do local.</p> <p><b>Causa mais provável:</b> ausência do elemento construtivo pingadeira ou assentamento de algum no acabamento da mureta que impeça o escoamento de águas pluviais.</p> <p><b>Mecanismo:</b> escoamento de águas pluviais, na vertical, dissolvendo a tinta do guarda corpo e os materiais pulverulentos, como a poeira acumulada no local.</p> <p><b>Local:</b> fachada da sala dos professores e de reuniões, bloco II.</p> |

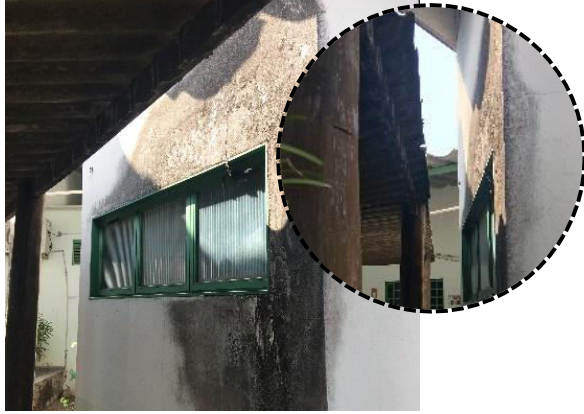
| Manifestações patológicas | Descrição |
|---|---|
| | <p align="center"><b>Caso 2</b></p> <p><b>Sintoma:</b> manchas escuras de umidade, bolor/mofo.</p> <p><b>Causa mais provável:</b> inclinação da cobertura do corredor favorece a descida das águas das chuvas diretamente sobre a parede.</p> <p><b>Mecanismo:</b> ação de agentes biodeterioradores, os microrganismos, devido a umidade de infiltração.</p> <p><b>Local:</b> camarim, bloco II.</p> |

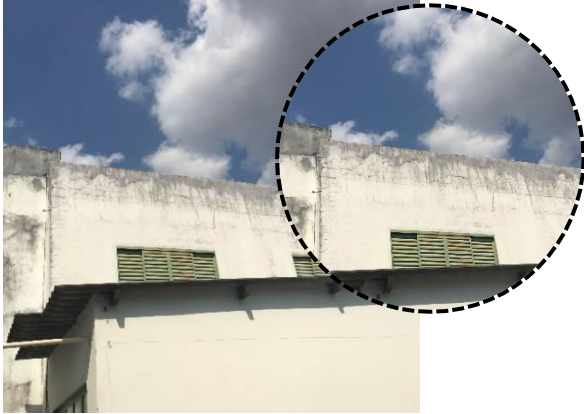
| Manifestações patológicas | Descrição |
|---|---|
| | <p align="center"><b>Caso 3</b></p> <p><b>Sintoma:</b> manchas escuras de umidade, bolor/mofo.</p> <p><b>Causa mais provável:</b> ausência do elemento construtivo pingadeira na platibanda.</p> <p><b>Mecanismo:</b> ação de agentes biodeterioradores, os microrganismos, devido a umidade de infiltração.</p> <p><b>Local:</b> sala de reuniões, bloco II.</p> |

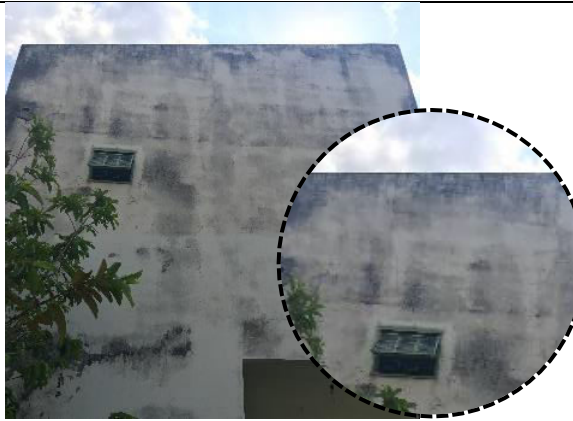
| | <p><b>Sintoma:</b> manchas escuras de umidade, bolor/mofo.</p> <p><b>Causa mais provável:</b> ausência do elemento construtivo pingadeira na platibanda.</p> <p><b>Mecanismo:</b> ação de agentes biodeterioradores, os microrganismos, devido a umidade de infiltração.</p> <p><b>Local:</b> coordenação de tecnologia da informação, bloco III.</p> |

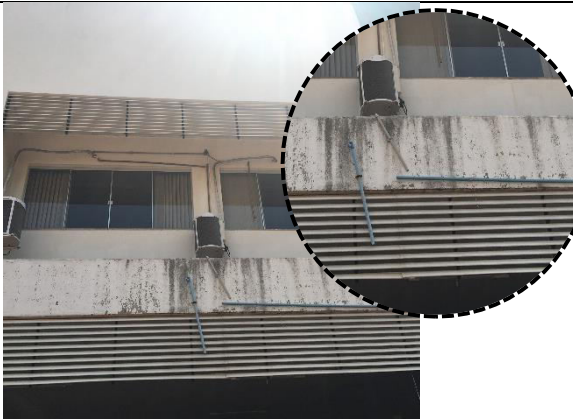
| | <p style="text-align: center;"><b>Caso 5</b></p> <p><b>Sintoma:</b> manchas escuras de umidade, bolor/mofo.</p> <p><b>Causa mais provável:</b> ausência do elemento construtivo pingadeira e influência do brise metálico.</p> <p><b>Mecanismo:</b> ação de agentes biodeterioradores, os microrganismos, devido a umidade de infiltração.</p> <p><b>Local:</b> fachada principal, bloco V.</p> |

Os casos 5, 6 e 7 aconteceram nas vigas/muretas das áreas técnicas dos aparelhos de ar condicionado da fachada principal do bloco V, notou-se, por um lado, a ausência de pingadeira sobre esses elementos, no acabamento, dessa forma, propiciou escoamento de águas pluviais sobre eles, por outro lado, mais notório nos episódios 6 e 7, com algumas manchas escorridas de formas pontuais, estas podem ter sido acarretadas também, pela presença dos brises metálicos existentes logo acima das anomalias.

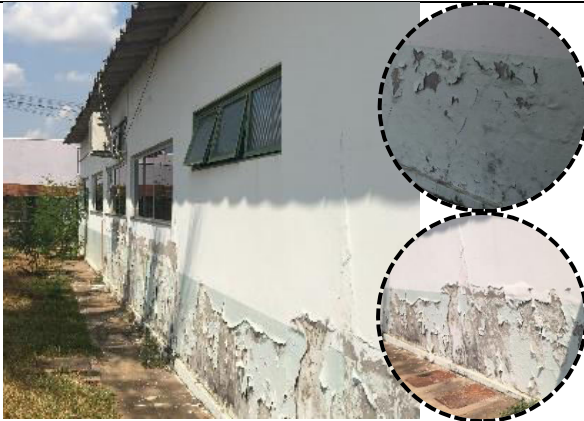
| <b>Manifestações patológicas</b> | <b>Descrição</b> |
|---|---|
| | <b>Caso 1</b> |

| | <p><b>Sintoma:</b> empolamento e descascamento da pintura na faixa horizontal da base da parede.</p> <p><b>Causa mais provável:</b> a largura do beiral não auxilia na proteção da parede da edificação, dessa forma, esta é desprotegida da ação de chuvas e da excessiva insolação, somado ainda a ausência de impermeabilização da região e da viga baldrame.</p> <p><b>Mecanismo:</b> umidade ascendente por capilaridade e por infiltração de águas pluviais</p> <p><b>Local:</b> fachada principal, bloco I.</p> |

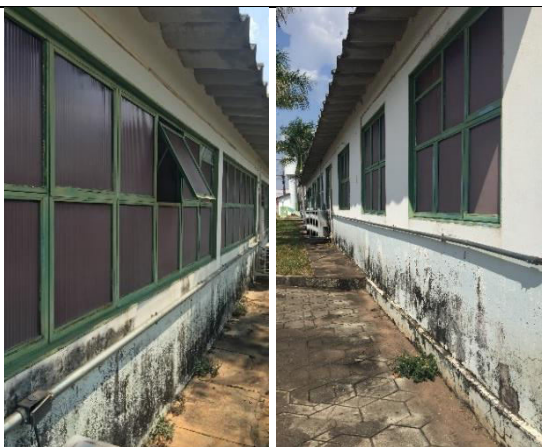
| | <p style="text-align: center;"><b>Caso 2</b></p> <p><b>Sintoma:</b> manchas escuras de umidade, bolor/mofo, na faixa horizontal da base da parede.</p> <p><b>Causa mais provável:</b> falhas ou ausência de impermeabilização na localidade e na viga baldrame.</p> <p><b>Mecanismo:</b> umidade ascendente por capilaridade e por infiltração de águas pluviais.</p> <p><b>Local:</b> fachada principal, bloco I.</p> |

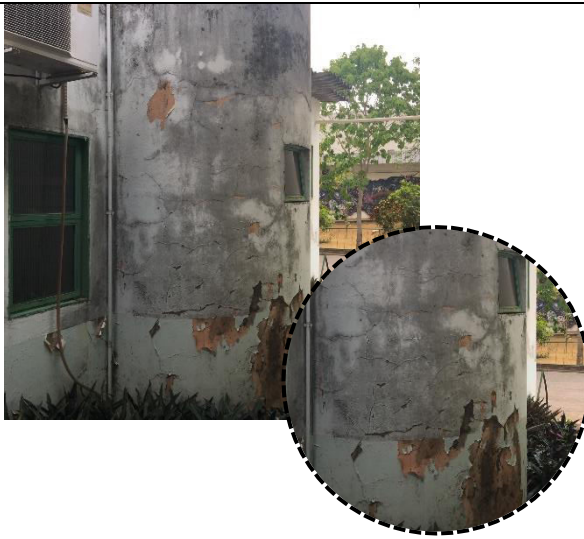
| | <p style="text-align: center;"><b>Caso 3</b></p> <p><b>Sintoma:</b> manchas escuras de umidade, bolor/mofo, alastradas pela face da parede, fissuras mapeadas e descascamento da pintura na base da mesma.</p> <p><b>Causa mais provável:</b> área desfavorável, visto que faz divisa com outro bloco, criando uma zona de sombreamento constante, com pouca ventilação e baixa incidência solar na localidade.</p> <p><b>Mecanismo:</b> as águas pluviais permanecem por mais tempo na parede, já que o processo de evaporação é retardado, assim, favorece a umidade excessiva com a proliferação de microrganismos, além da impregnação de sujidades pulverulentas advindas da atmosfera.</p> <p><b>Local:</b> sala dos professores, bloco II.</p> <p style="text-align: center;"><b>Caso 4</b></p> |

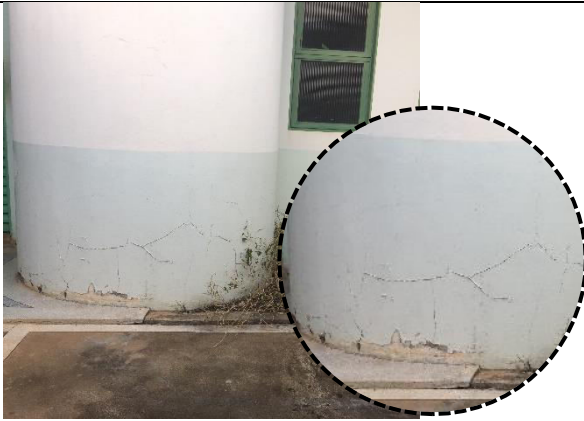
| | <p><b>Sintoma:</b> início do processo de descascamento da pintura, na faixa horizontal da base da parede.</p> <p><b>Causa mais provável:</b> falhas ou ausência de impermeabilização na localidade e na viga baldrame.</p> <p><b>Mecanismo:</b> umidade ascendente por capilaridade e por infiltração de águas pluviais.</p> <p><b>Local:</b> sala dos professores, bloco II.</p> |

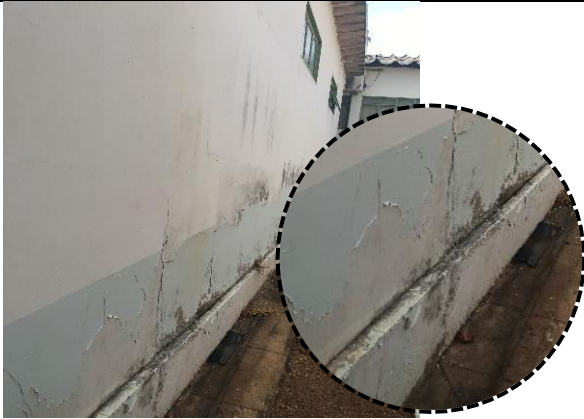
| | <p style="text-align: center;"><b>Caso 5</b></p> <p><b>Sintoma:</b> descascamento da pintura e manchas escuras de umidade, na faixa horizontal da base da parede.</p> <p><b>Causa mais provável:</b> falhas ou ausência de impermeabilização na localidade e na viga baldrame.</p> <p><b>Mecanismo:</b> umidade ascendente por capilaridade e por infiltração de águas pluviais.</p> <p><b>Local:</b> laboratório de biologia, bloco II.</p> |

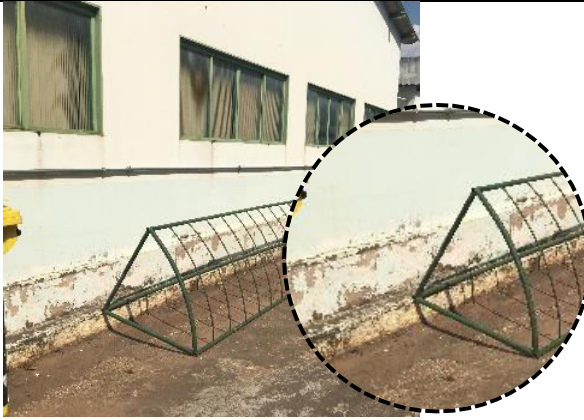
| | <p style="text-align: center;"><b>Caso 6</b></p> <p><b>Sintoma:</b> descascamento da pintura na faixa horizontal da base da parede.</p> <p><b>Causa mais provável:</b> independe diretamente da largura do beiral, a face da fachada está posicionada para uma orientação solar com elevada incidência de insolação e desprotegida da ação de chuvas.</p> <p><b>Mecanismo:</b> umidade ascendente por capilaridade e por infiltração de águas pluviais.</p> <p><b>Locais:</b> biblioteca, bloco I.</p> |

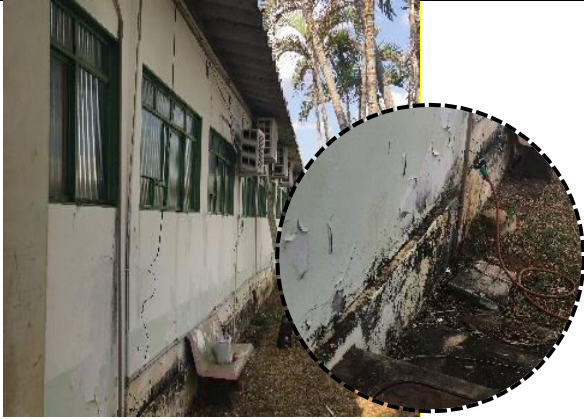
| | <p style="text-align: center;"><b>Caso 7</b></p> <p><b>Sintoma:</b> manchas escuras de umidade e descascamento da pintura, na faixa horizontal da base da parede.</p> <p><b>Causa mais provável:</b> falhas ou ausência de impermeabilização na localidade e na viga baldrame.</p> <p><b>Mecanismo:</b> umidade ascendente por capilaridade e por infiltração de águas pluviais.</p> <p><b>Local:</b> fachada do bloco II.</p> |

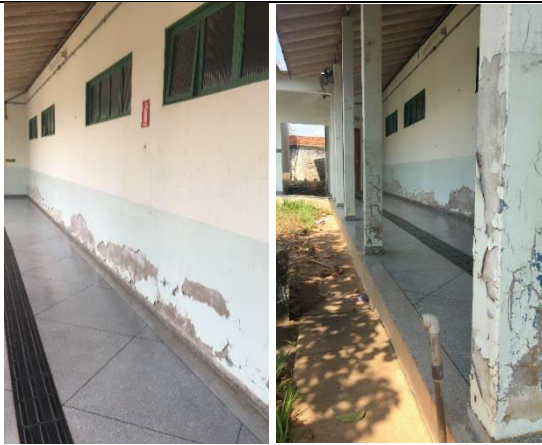
| | <p><b>Sintoma:</b> descascamento da pintura na faixa horizontal da base da parede e dos pilares.</p> <p><b>Causa mais provável:</b> falta de aderência da pintura devido a base pulverulenta, base/substrato úmida por falta de impermeabilização do baldrame.</p> <p><b>Mecanismo:</b> umidade ascendente por capilaridade.</p> <p><b>Local:</b> corredor de acesso a sala de dança, bloco III.</p> |

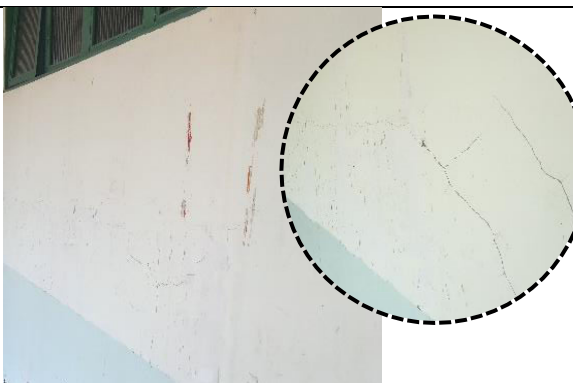
| | <p style="text-align: center;"><b>Caso 9</b></p> <p><b>Sintoma:</b> fissuras mapeadas na pintura.</p> <p><b>Causa mais provável:</b> retração da argamassa de base.</p> <p><b>Mecanismo:</b> argamassa de base, o reboco, com excesso de finos ou de cimento, resultando em uma camada muito rígida.</p> <p><b>Local:</b> corredor de acesso a sala de dança, bloco III.</p> |

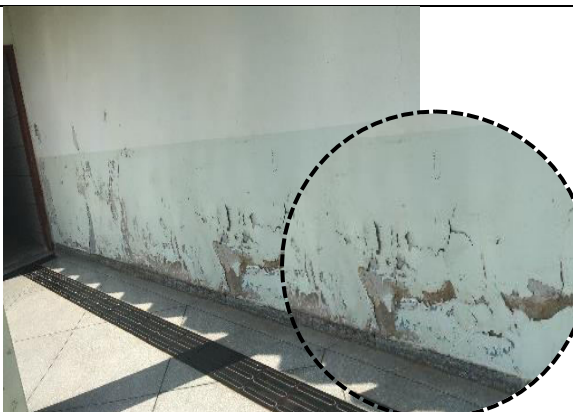
| | <p style="text-align: center;"><b>Caso 10</b></p> <p><b>Sintoma:</b> descascamento da pintura na faixa horizontal da base da parede.</p> <p><b>Causa mais provável:</b> falhas ou ausência de impermeabilização da viga baldrame.</p> <p><b>Mecanismo:</b> umidade ascendente por capilaridade.</p> <p><b>Local:</b> parede do banheiro feminino, corredor de acesso ao banheiro masculino, bloco III.</p> |

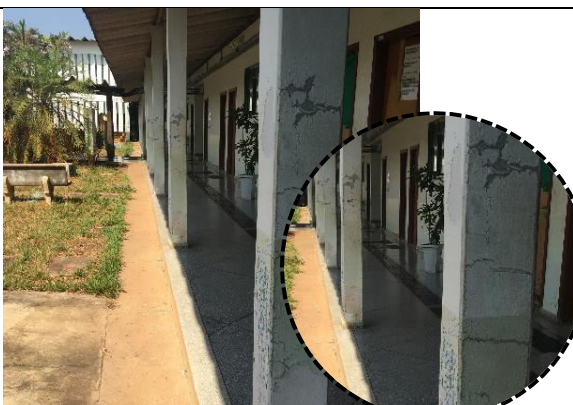
| | <p style="text-align: center;"><b>Caso 11</b></p> <p><b>Sintoma:</b> descascamento da pintura dos pilares.</p> <p><b>Causa mais provável:</b> falta de aderência da pintura devido a base/substrato pulverulento e/ou úmido, com ausência de impermeabilização da viga baldrame.</p> <p><b>Mecanismo:</b> umidade ascendente por capilaridade.</p> <p><b>Local:</b> corredor do bloco II.</p> |

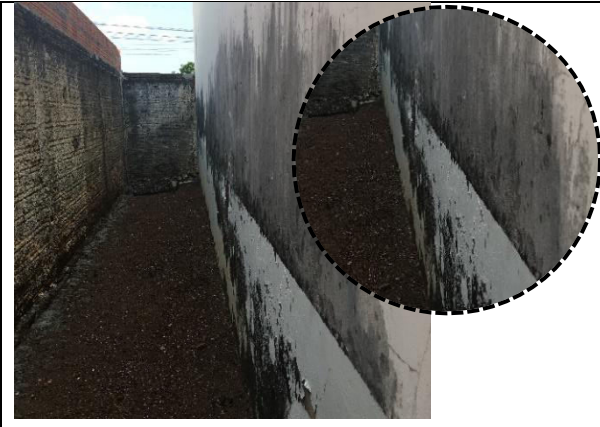
| | <p><b>Sintoma:</b> manchas escuras de umidade, bolor/mofo e descascamento da pintura na faixa horizontal da base da parede.</p> <p><b>Causa mais provável:</b> baixa insolação e ventilação.</p> <p><b>Mecanismo:</b> umidade ascendente por capilaridade e por infiltração de águas pluviais.</p> <p><b>Local:</b> parede da sala de dança, bloco III.</p> |

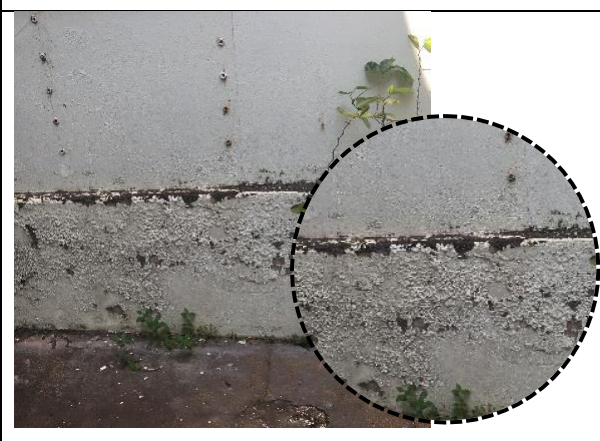
| | <p style="text-align: center;"><b>Caso 13</b></p> <p><b>Sintoma:</b> enrugamento da pintura.</p> <p><b>Causa mais provável:</b> execução da pintura com excesso de produto, em que não foi respeitado o intervalo de secagem entre as demãos, ou foi intensificada pela alta incidência solar.</p> <p><b>Mecanismo:</b> baixa aderência entre as demãos e a base da parede.</p> <p><b>Local:</b> parede do laboratório de encenação divisa com a varanda da biblioteca, bloco I.</p> |

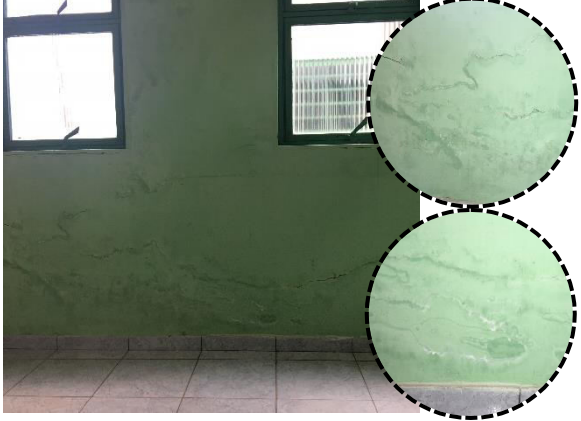
| Fachada | Descrição |
|---|---|
| | <p><b>Caso 1</b></p> <p><b>Sintoma:</b> manchas esbranquiçadas (eflorescência) na base da parede.</p> <p><b>Causa mais provável:</b> falhas ou ausência de impermeabilização na viga baldrame, substrato poroso, somado ao ambiente quente e úmido.</p> <p><b>Mecanismo:</b> a umidade ascendente por capilaridade facilita o transporte de sais presentes no substrato até a superfície e o ambiente quente funciona como um catalisador das reações químicas.</p> <p><b>Local:</b> sala dos professores, bloco II.</p> |

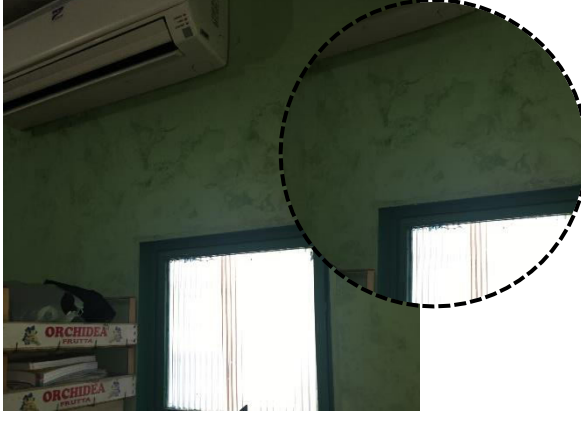
| Fachada | Descrição |
|---|---|
| | <p><b>Caso 2</b></p> <p><b>Sintoma:</b> manchas de umidade na parte superior da parede.</p> <p><b>Causa mais provável:</b> falta de incidência solar e ventilação natural.</p> <p><b>Mecanismo:</b> umidade de infiltração.</p> <p><b>Local:</b> sala dos professores, bloco II.</p> |

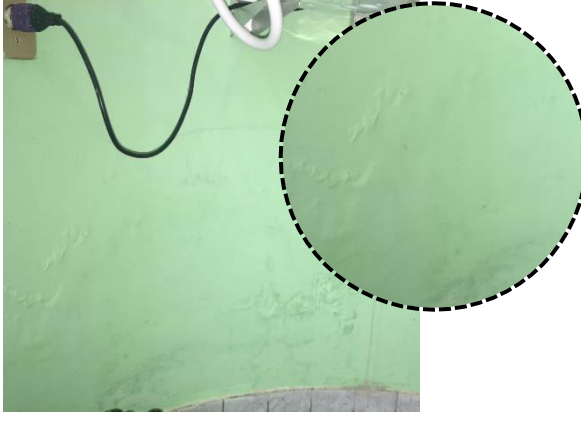
| Fachada | Descrição |
|---|---|
| | <p><b>Caso 3</b></p> <p><b>Sintoma:</b> empolamento da pintura na base da parede.</p> <p><b>Causa mais provável:</b> falhas ou ausência de impermeabilização na viga baldrame.</p> <p><b>Mecanismo:</b> umidade ascendente por capilaridade.</p> <p><b>Local:</b> sala dos professores, bloco II.</p> |

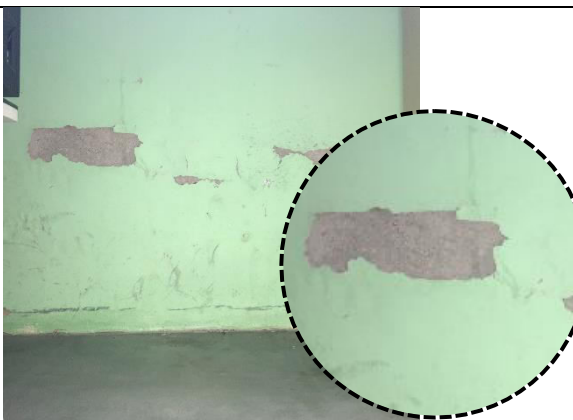
| | <p style="text-align: center;"><b>Caso 5</b></p> <p><b>Sintoma:</b> descolamento da pintura.</p> <p><b>Causa mais provável:</b> mau preparo da superfície onde foi aplicada a pintura, com materiais pulverulentos, reboco não lixado e presença de umidade no mesmo.</p> <p><b>Mecanismo:</b> as características da base prejudicam o processo de microancoragem, impedindo a aderência da película.</p> <p><b>Local:</b> laboratório de informática da sala dos professores, bloco II.</p> |

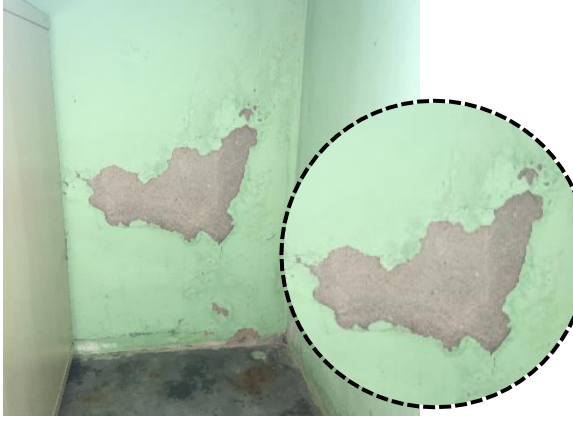
| | <p style="text-align: center;"><b>Caso 6</b></p> <p><b>Sintoma:</b> descolamento da pintura.</p> <p><b>Causa mais provável:</b> mau preparo da superfície onde foi aplicada a pintura, com materiais pulverulentos, reboco não lixado e presença de umidade no mesmo.</p> <p><b>Mecanismo:</b> as características da base prejudicam o processo de microancoragem, impedindo a aderência da película.</p> <p><b>Local:</b> laboratório de informática da sala dos professores, bloco II.</p> |

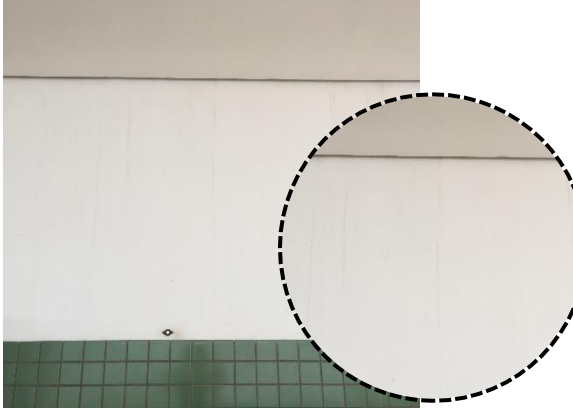
| | <p style="text-align: center;"><b>Caso 7</b></p> <p><b>Sintoma:</b> manchas de umidade na parte superior da parede.</p> <p><b>Causa mais provável:</b> infiltração de águas pluviais frestas entre as telhas com vedação ineficiente.</p> <p><b>Mecanismo:</b> a intensidade e a direção de queda da chuva dependem da ação do vento, dessa forma, a presença de frestas abrem caminho para infiltração de águas pluviais.</p> <p><b>Local:</b> circulação, segundo pavimento, bloco V.</p> |

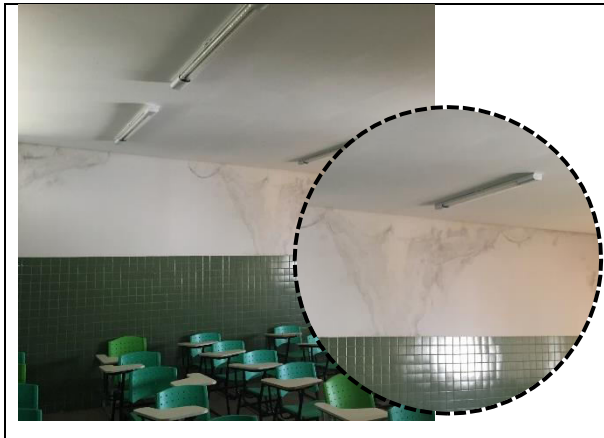
| | <p><b>Sintoma:</b> manchas escuras de umidade na parte superior da parede.</p> <p><b>Causa mais provável:</b> frestas entre as telhas e os rufos com vedação ineficiente, visto que a sala estar alocada em uma das extremidades do bloco.</p> <p><b>Mecanismo:</b> umidade excessiva nas paredes favorecem a proliferação de microrganismos.</p> <p><b>Local:</b> sala de aula, segundo pavimento, bloco V.</p> |
