**CURSO SUPERIOR DE ENGENHARIA CIVIL**

**ANÁLISE DAS MANIFESTAÇÕES PATOLÓGICAS INCIDENTES NAS  
ESTRUTURAS DE CONCRETO DA ESTAÇÃO DE TRATAMENTO DE ÁGUA  
ETA-6 EM PALMAS-TO**

Trabalho de conclusão de curso  
apresentado como requisito parcial para  
obtenção do título de Bacharel no Curso  
Superior de Engenheiro Civil do Instituto  
Federal do Tocantins, Campus Palmas.

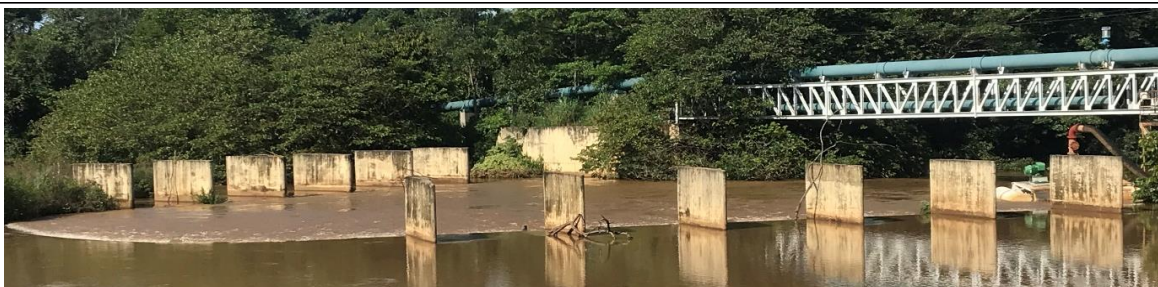
Presença de bolor/mofo nas estruturas da barragem de nível.

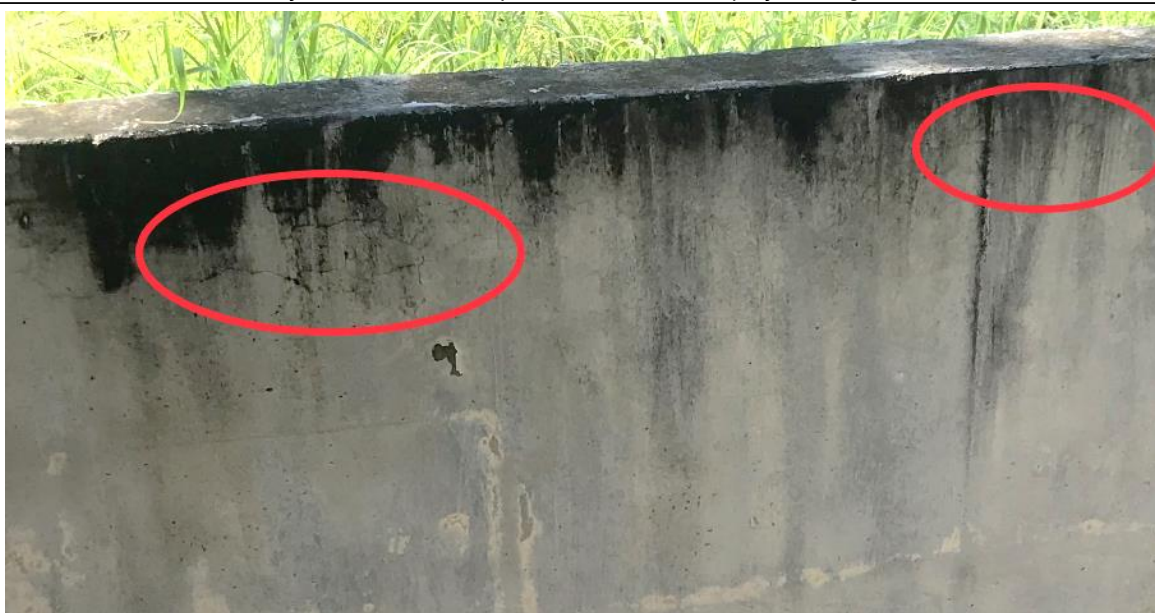
Fissuras ocasionadas por variação higrótérmica nas paredes do canal de captação de água bruta (em destaque).

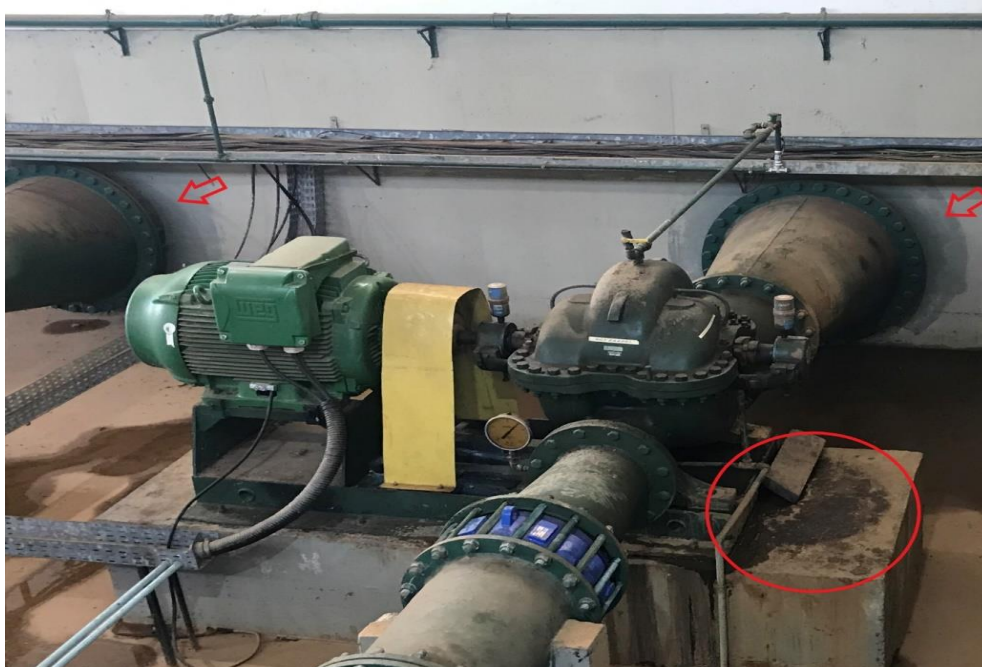
Vazamento de água proveniente das adutoras e presença de bolor/mofo na base da bomba

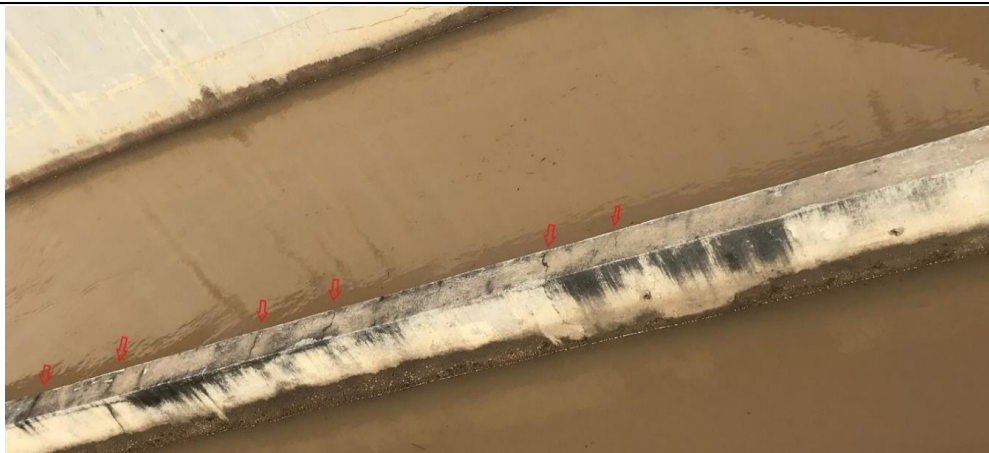
Canal de desaneração apresentando degradação média do concreto com exposição de agregados graúdos, manchas de bolor/mofo e presença de fissuras lineares indicativas de processo de corrosão por carbonatação (em destaque).

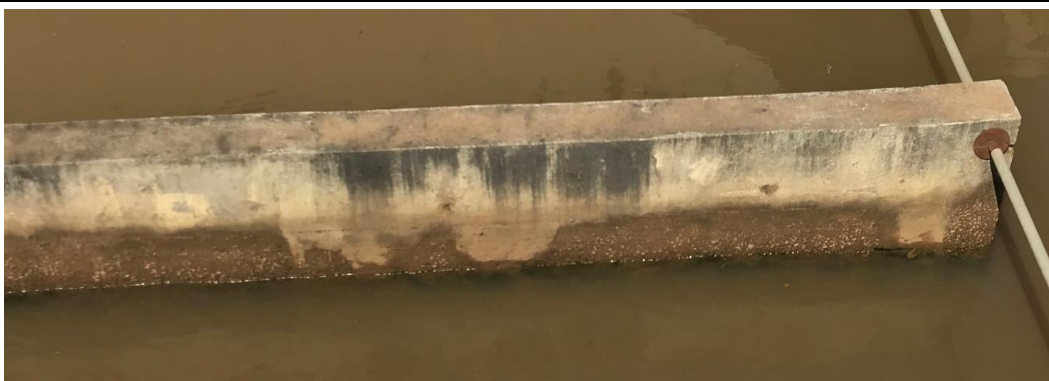
Canal de desaneração com degradação média do concreto, manchas de bolor/mofo e presença de fissuras.

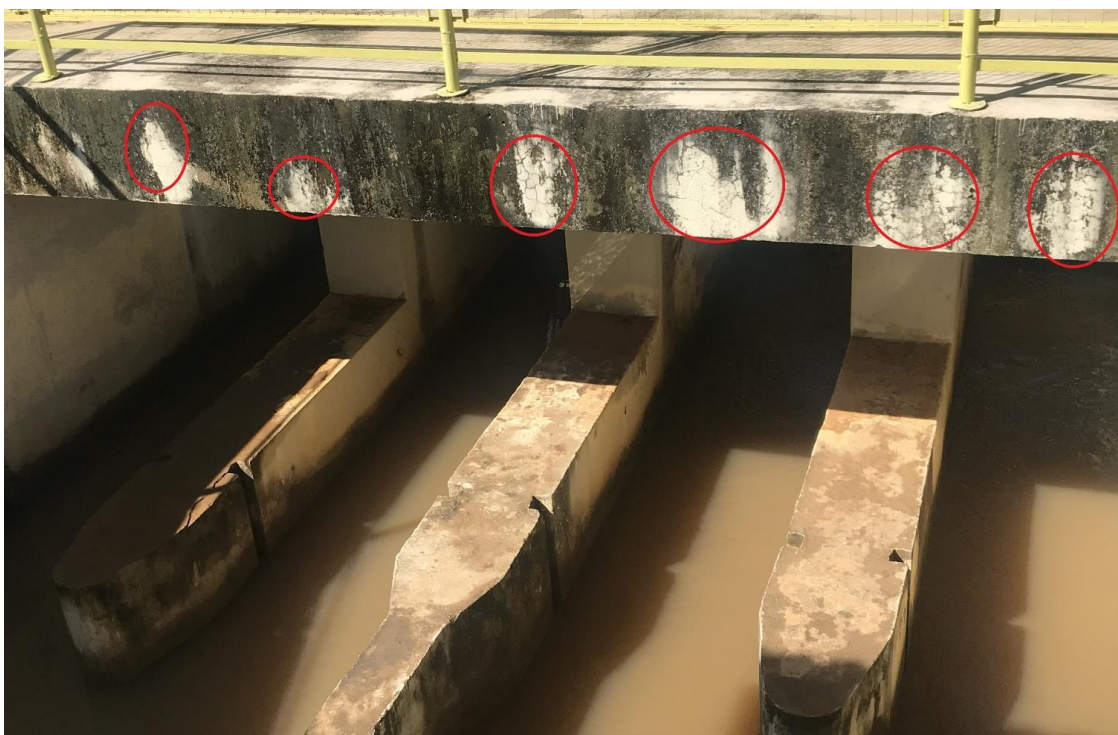
Canais de entrada do gradeamento com presença de mofo/bolor e fissuras de variação higratérmica (em destaque).

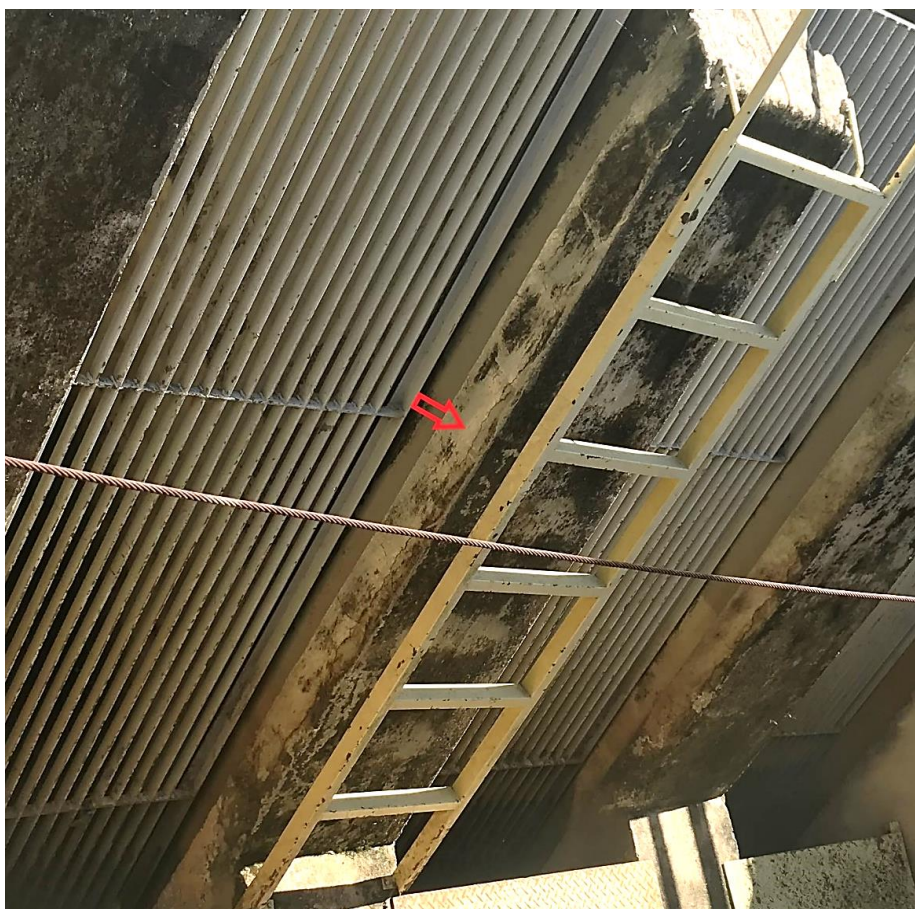
Gradeamento com bolor/mofo em sua estrutura e presença de fissura por dilatação térmica diferencial entre o aço da escada e o concreto da estrutura (em destaque).

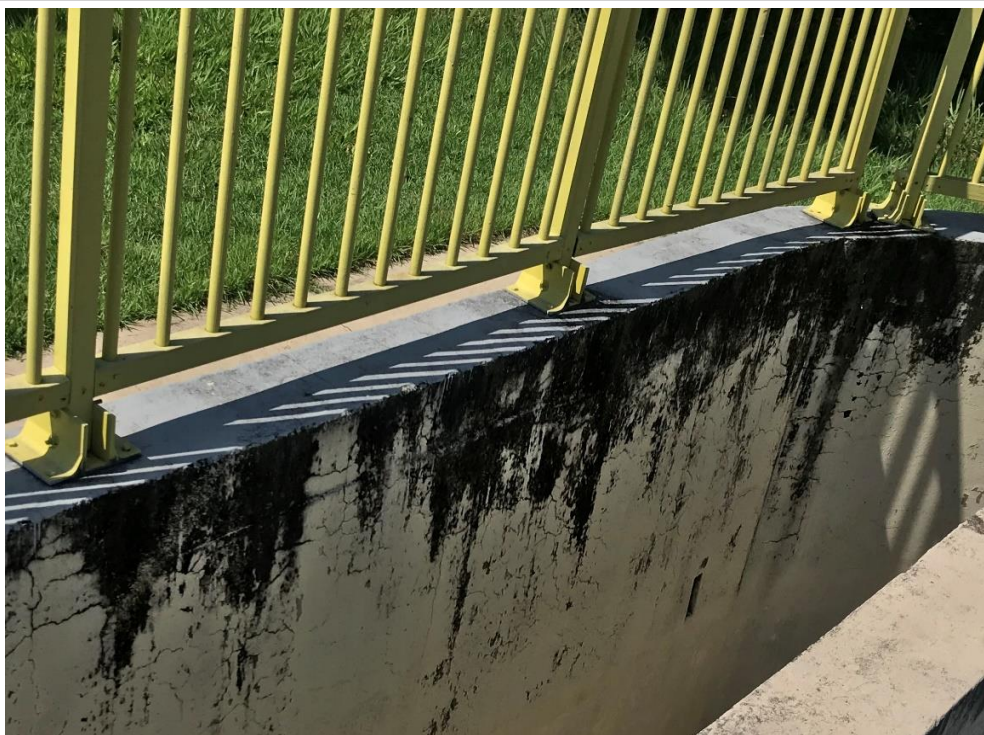
Canal entre o gradeamento e as caixas de areia dotado de bolor/mofo e presença de fissuras de variação higrótérmica.

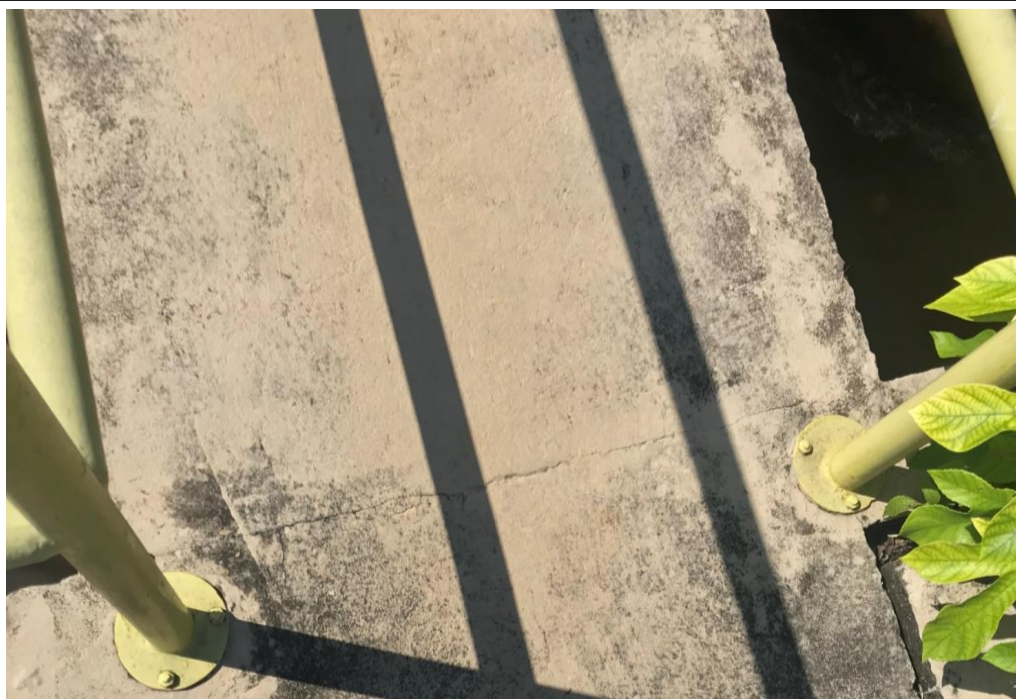
Fissura horizontal que possivelmente ocorreu devido a formação de junta fria de concretagem, por conta da concretagem de peças estruturais em diferentes etapas e/ou períodos de tempo.

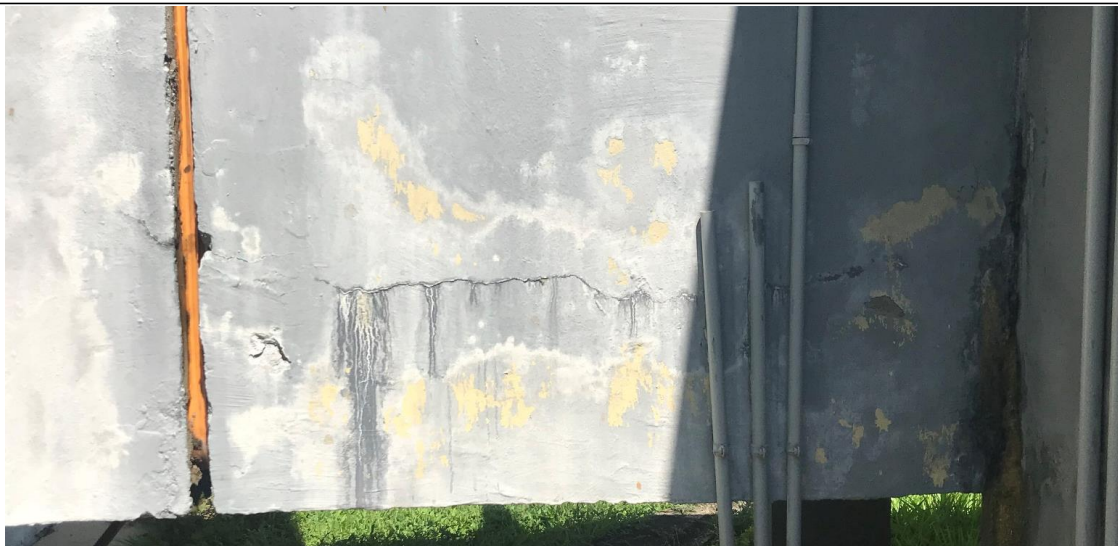
Eflorescências e machas de umidade em fissura e presença de bolor/mofo na parede do canal de entrada e coagulação.

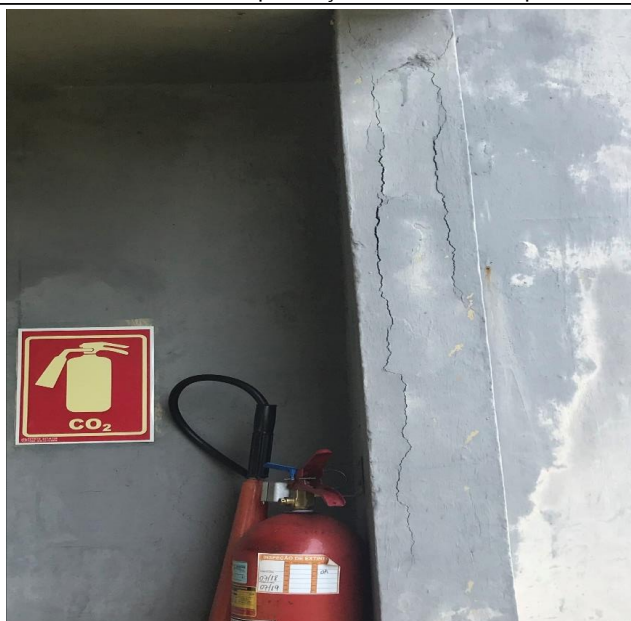
Pilar com fissuras lineares indicativas de processo de corrosão por carbonatação e parede com manchas de umidade (à esquerda) por provável falha no sistema de impermeabilização e eflorescências (à direita).

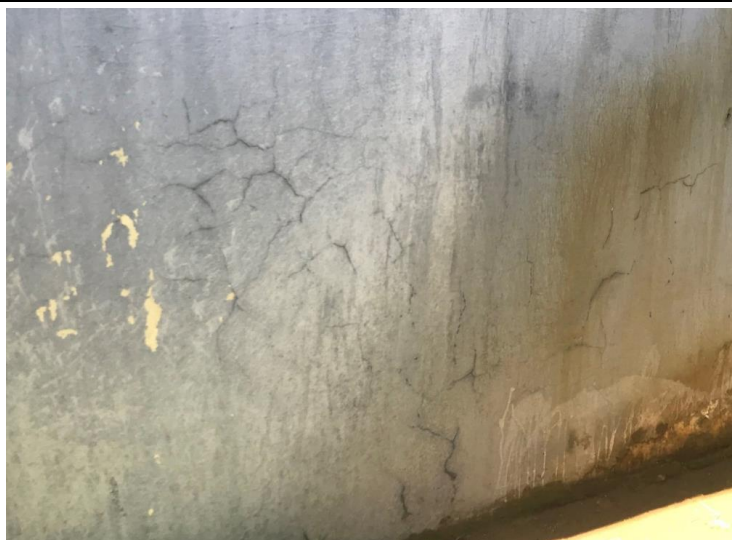
Parede com fissuras mapeadas indicativas de processo de retração hidráulica/térmica.

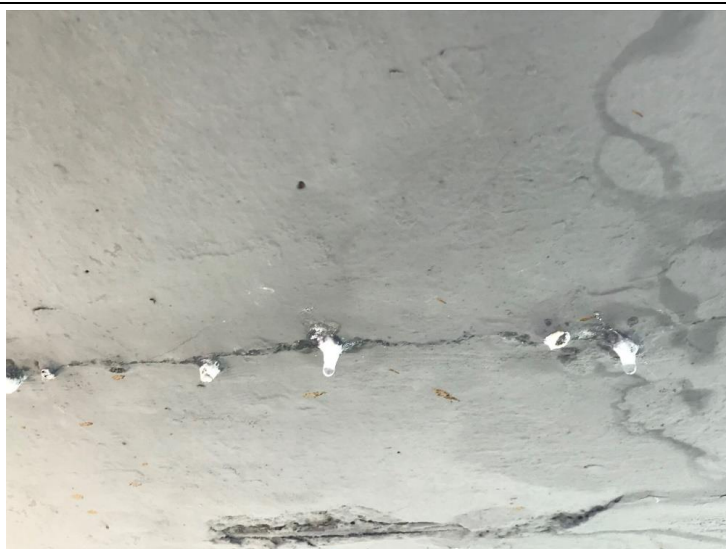
Formação de eflorescências na forma de estalactites em aparente junta fria de concretagem na laje de fundo do canal, manchas de umidade indicando falhas na impermeabilização degradação profunda do concreto com perda de cobrimento e exposição da armadura.

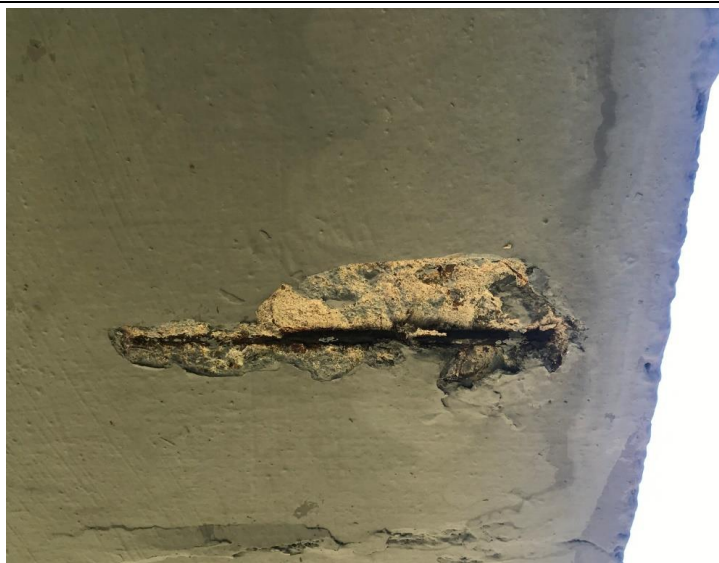
Laje de fundo do canal com corrosão de armadura generalizada, indicativa de corrosão por carbonatação, deslocamento do concreto e manchas de umidade indicando falhas na impermeabilização.

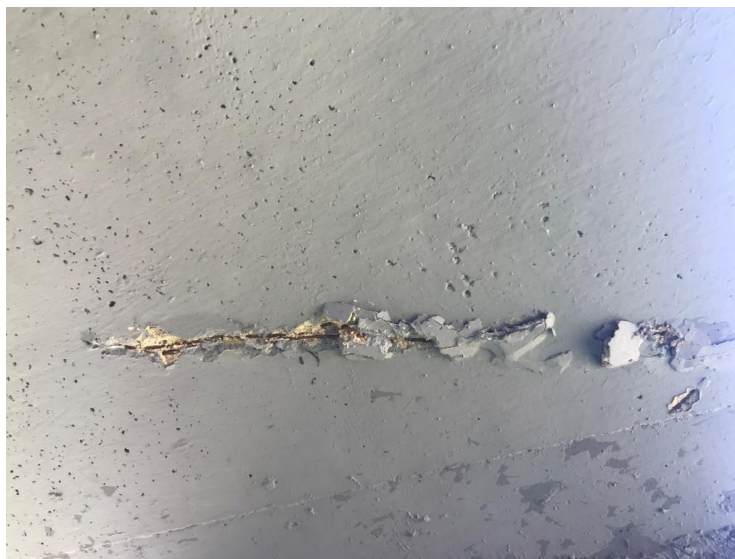
Corrosão de armadura generalizada, indicando processo de corrosão por carbonatação e deslocamento do concreto em laje de fundo do canal. Nota-se a presença de pequenos vazios de concretagem, que podem facilitar a entrada de agentes agressivos ao concreto.

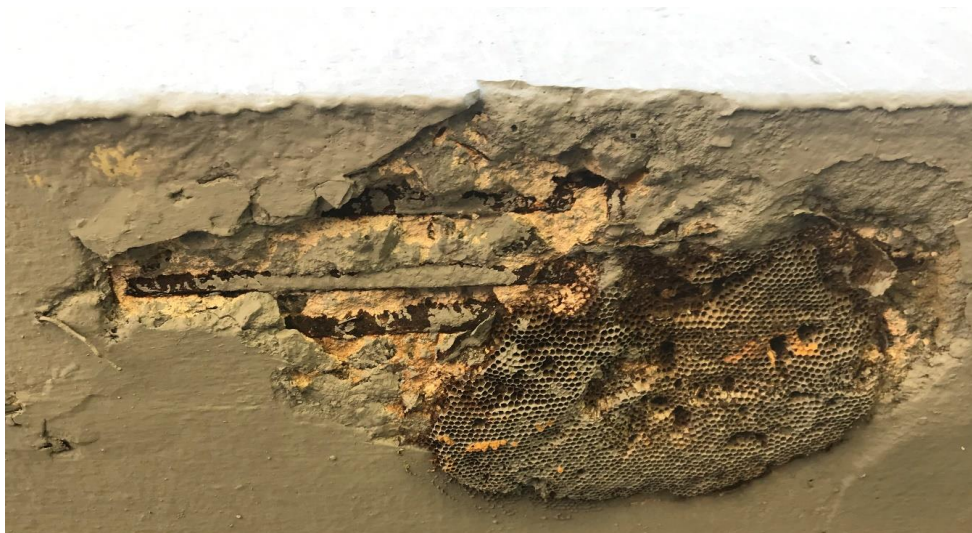
Corrosão de armaduras e deslocamento do concreto.

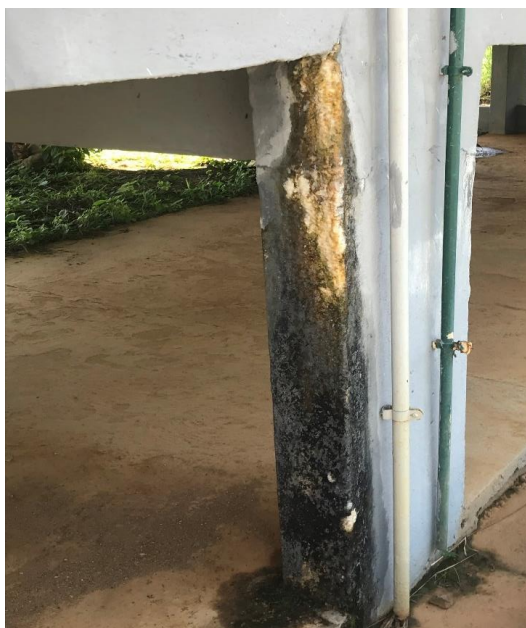
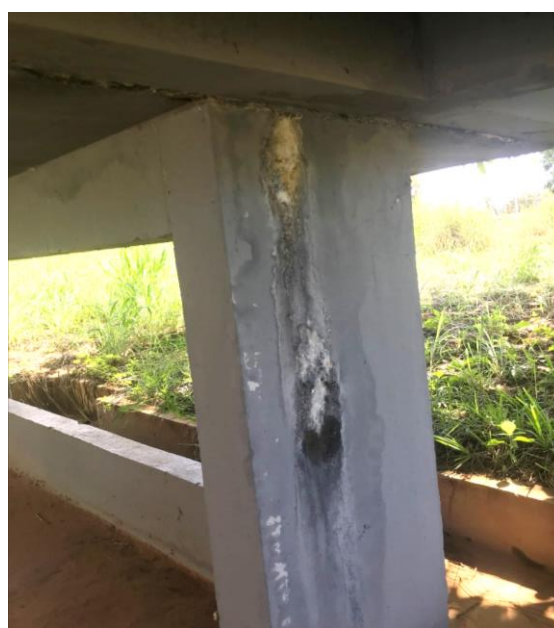
Pilares com manchas de umidade indicativas de falhas na impermeabilização, mofo/bolor e efflorescências.

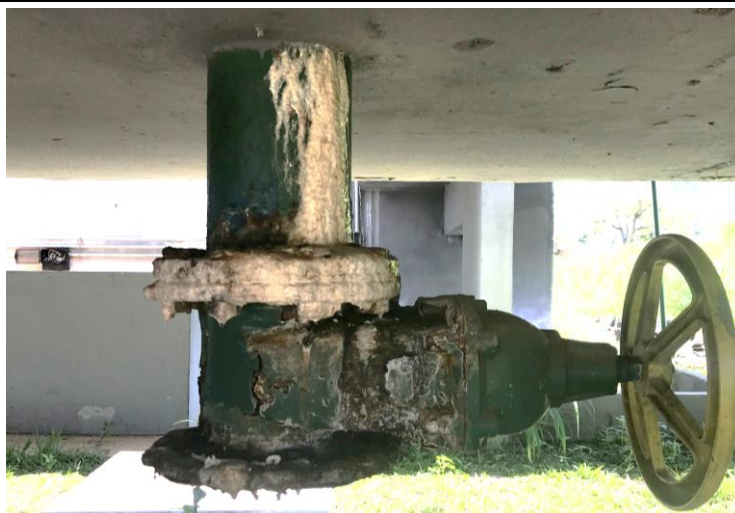
Vazamento de água junto à tubulação, eflorescência e corrosão intensa com perda de seção na tubulação.

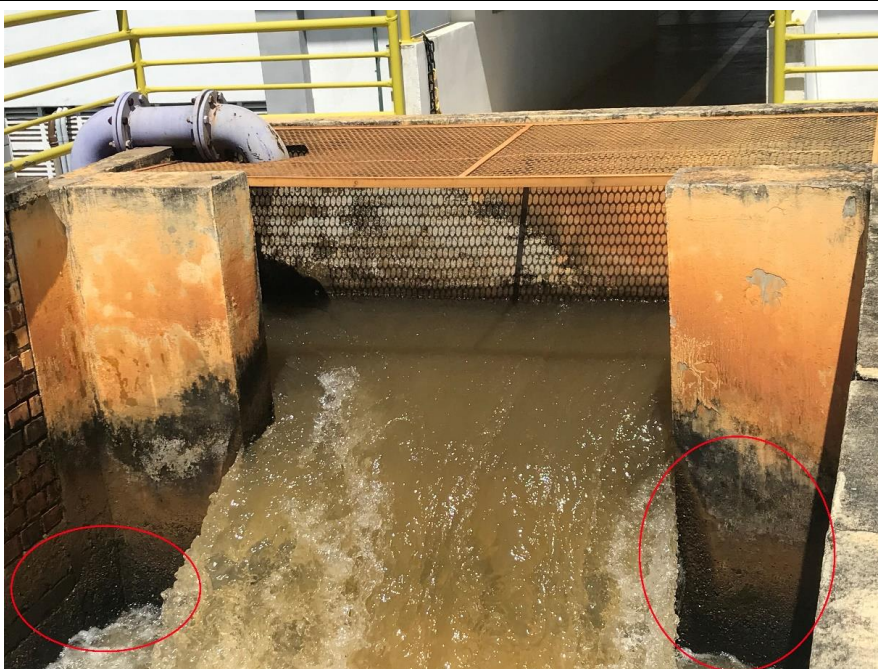
Degradação média do concreto com aparecimento dos agregados graúdos (em destaque) e presença de bolor/mofo no canal de entrada.

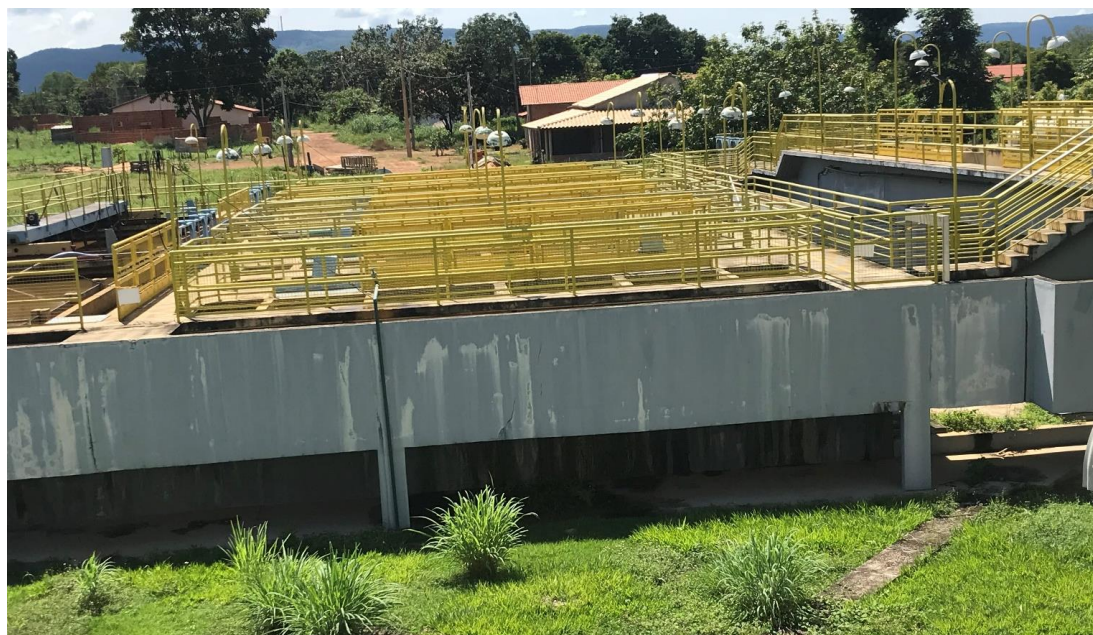
Parede externa dos floculadores com presença eflorescências, fissuras e mofo/bolor.

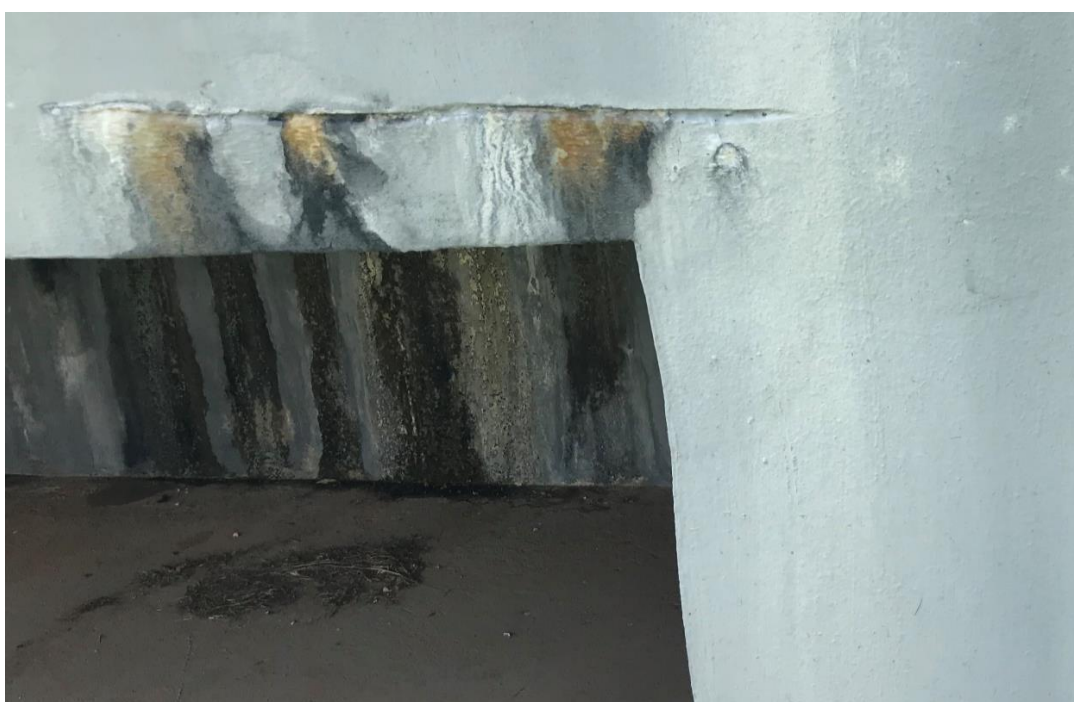
Eflorescência e bolor/mofo em provável reparo feito anteriormente.

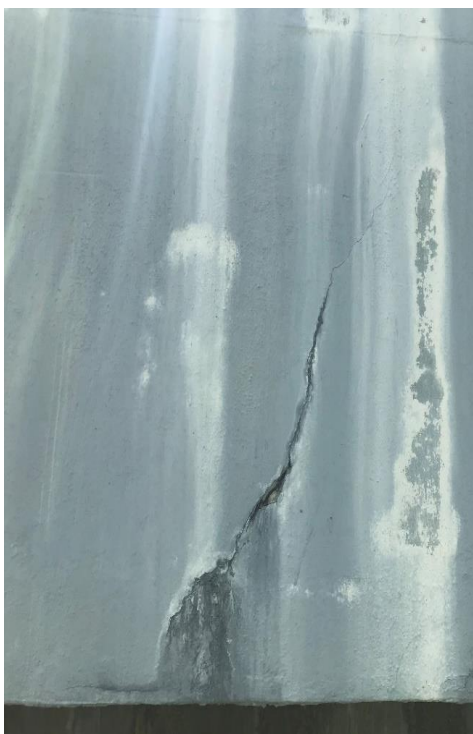
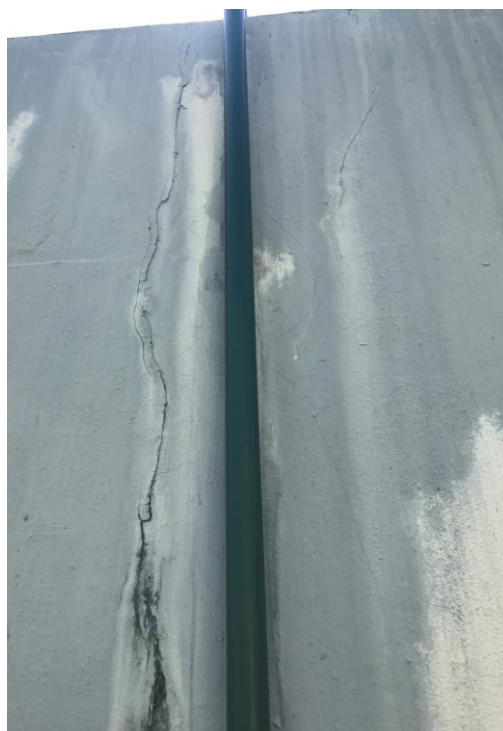
Fissuras provenientes da movimentação da estrutura, bolor/mofo e eflorescências na parede externa dos floculadores.

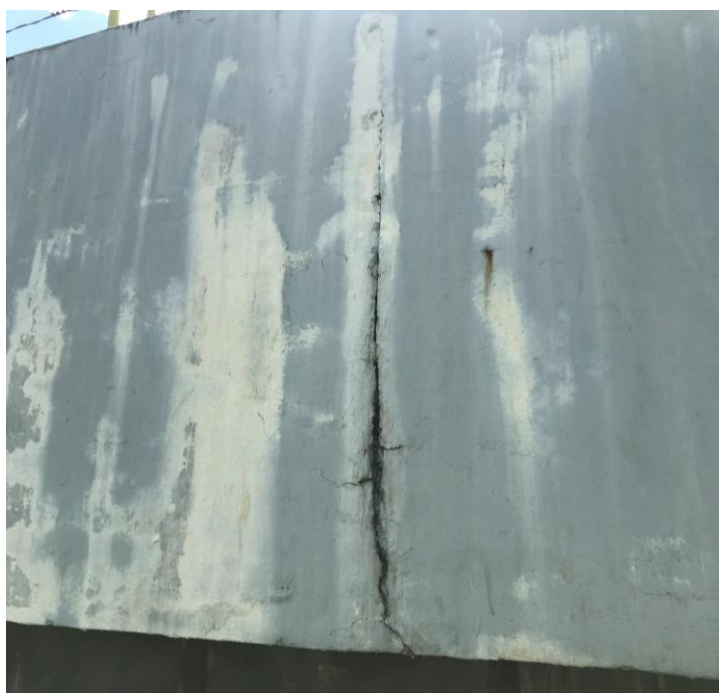
Fissura em provável junta de concretagem com presença de eflorescências e bolor/mofo devido a infiltração.

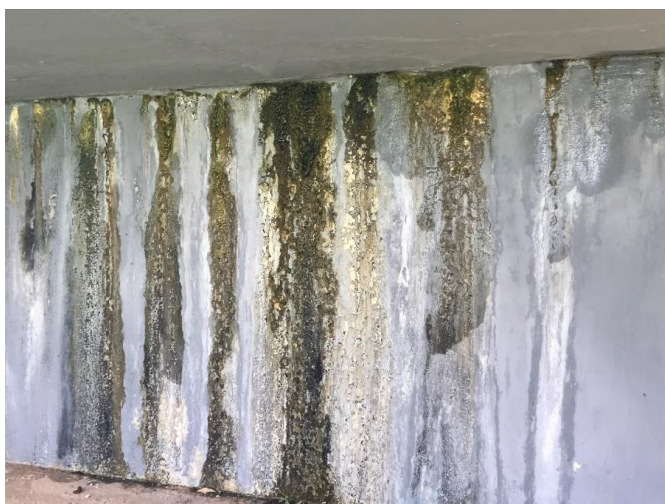
Parede externa dos floculadores com manchas de umidade, indicativas de falhas na impermeabilização, bolor/mofo e eflorescências.

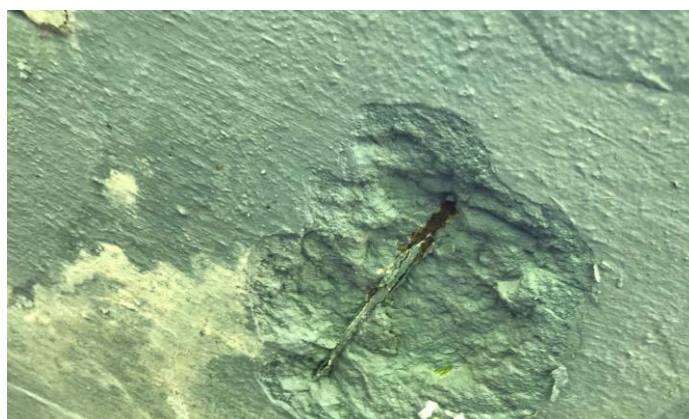
Corrosão de armadura na laje de fundo dos floculadores

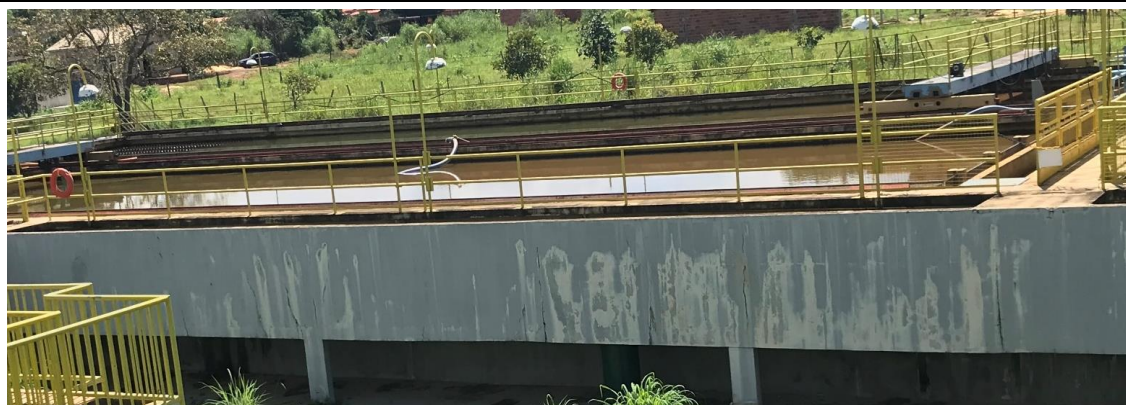
Parede externa dos decantadores com a presença de fissuras, eflorescências e bolor/mofo.

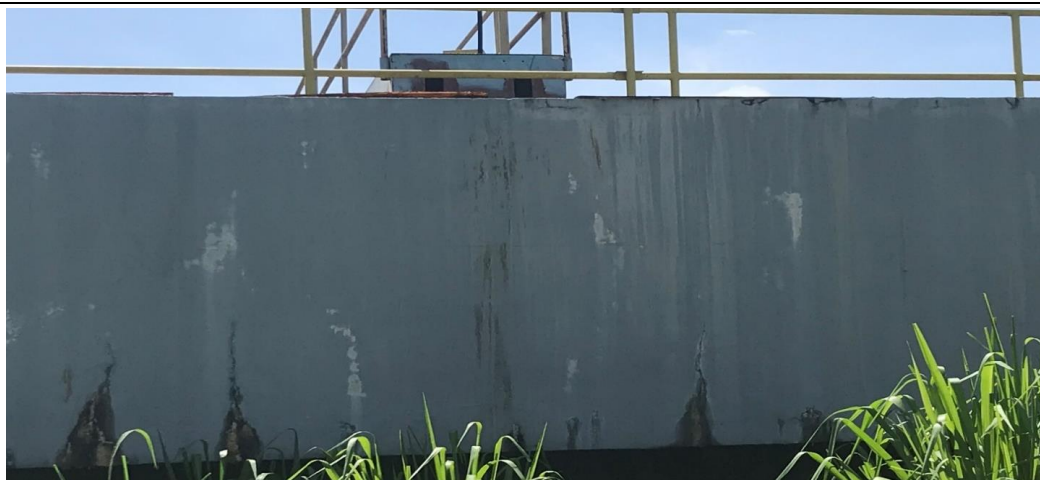
Parede externa do decantador com presença de fissuras de movimentação da estrutura, bolor/mofo e eflorescências.

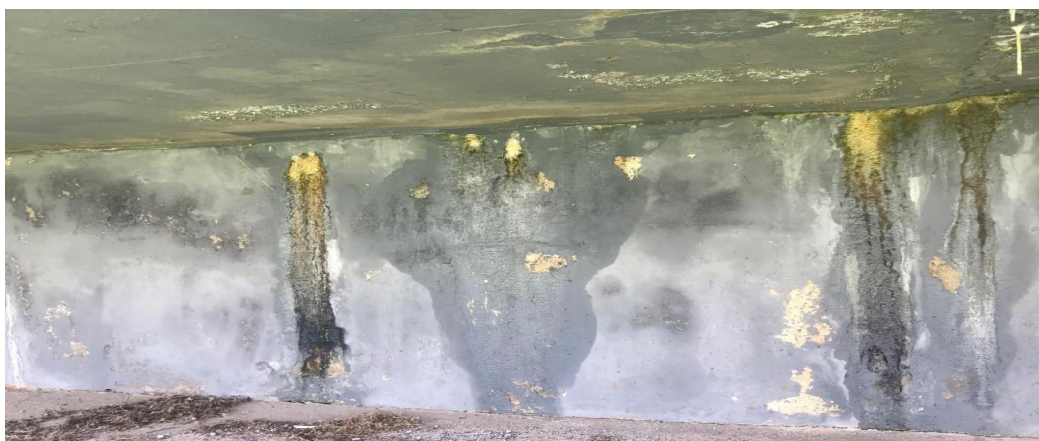
Manchas de umidade indicativas de falhas na impermeabilização, bolor/mofo e eflorescências na parede e no teto na forma de estalactites.

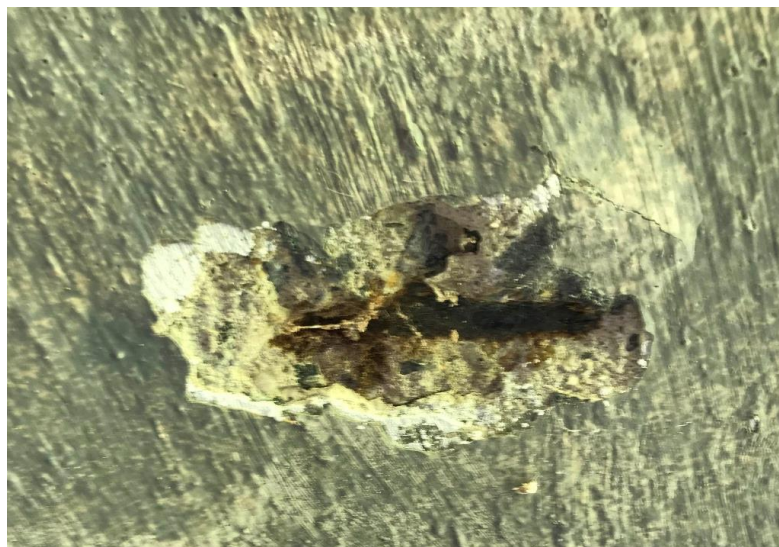
Corrosão de armadura na laje de fundo dos decantadores

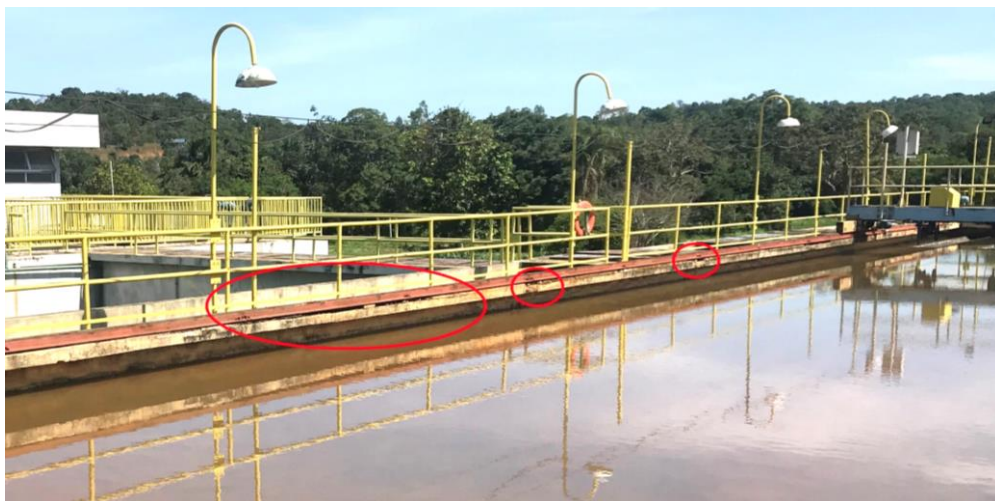
Presença de mofo/bolor nas paredes dos decantadores. Nota-se também a degradação do concreto ocasionada pela instalação e utilização dos trilhos dos removedores de lodo (em destaque).

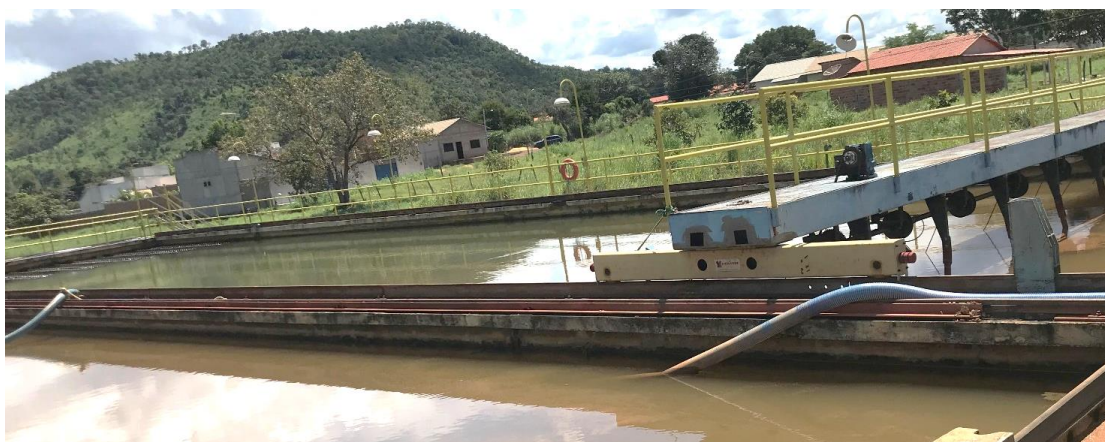
Presença de bolor/mofo nas paredes internas dos decantadores.

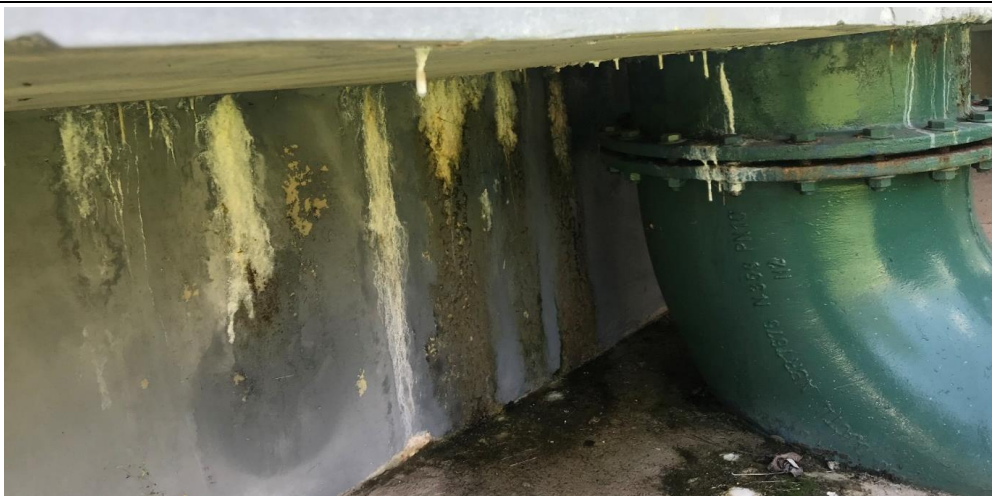
Parede externa dos filtros com presença de eflorescências, manchas de umidade e bolor/mofo.

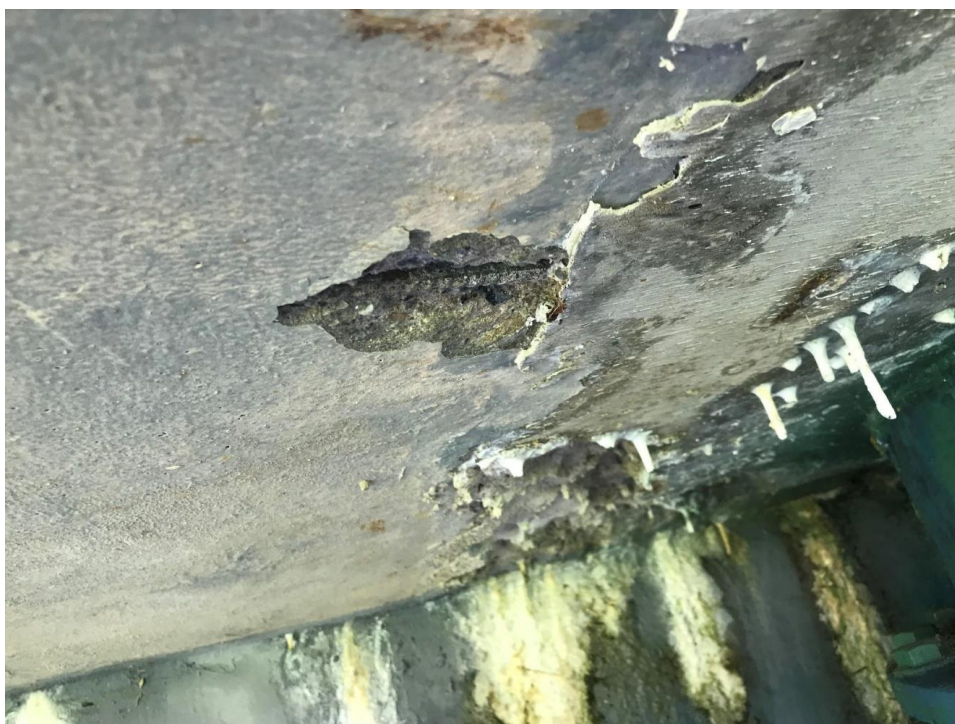
Corrosão de armadura na laje de fundo dos filtros.

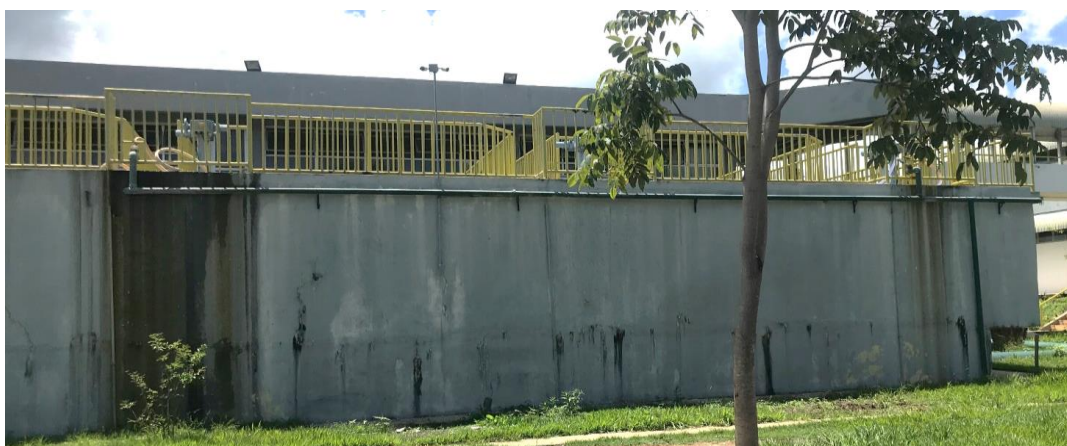
Parede externa dos filtros com presença eflorescências, fissuras e mofo/bolor.

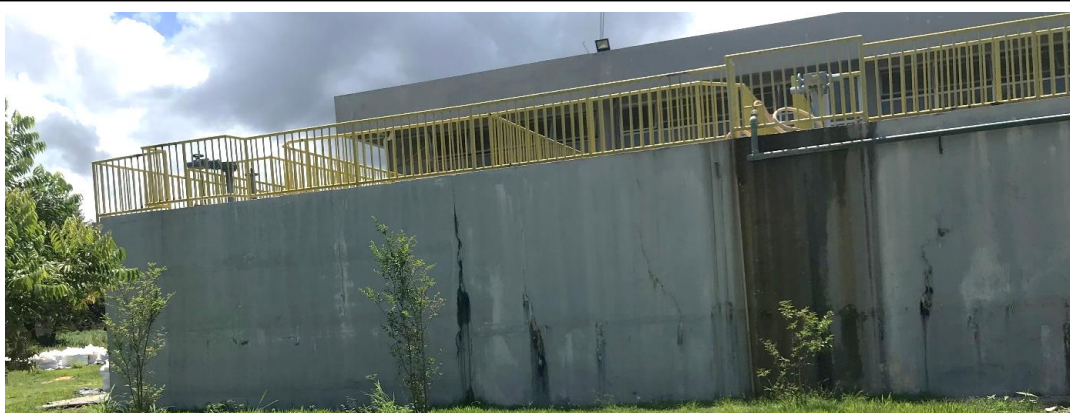
Parede externa dos filtros com presença eflorescências, fissuras e mofo/bolor.

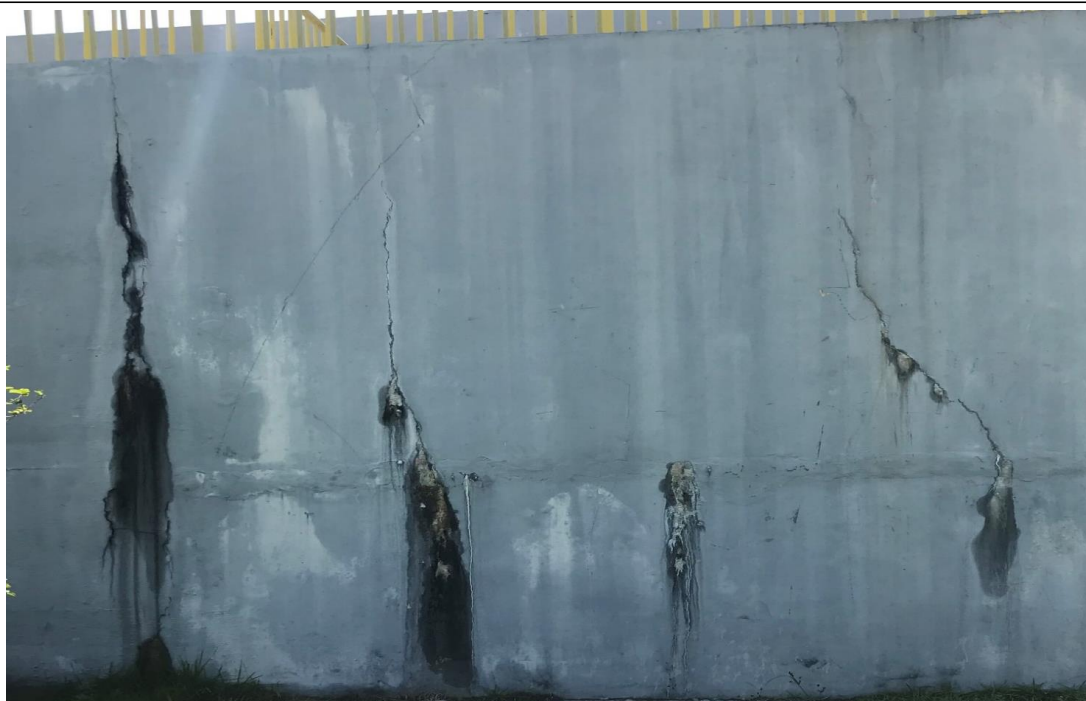
Fissuras que podem ter sido originadas pela dilatação térmica diferencial entre o concreto e o aço dos guarda-corpos e podem ter sido agravadas pelas tensões geradas pela pressão hidrostática da água nas paredes. Com a abertura das fissuras a água percolou contribuindo para o surgimento de bolor/mofo e eflorescências.

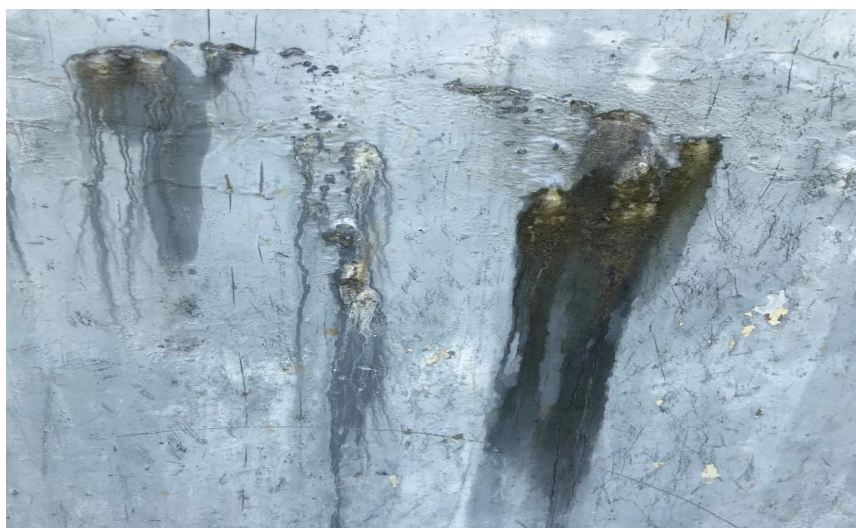
Manchas de umidade, bolor/mofo e eflorescência em junta de concretagem. A presença de manchas de umidade pode ser um indicativo de falhas no sistema de impermeabilização.

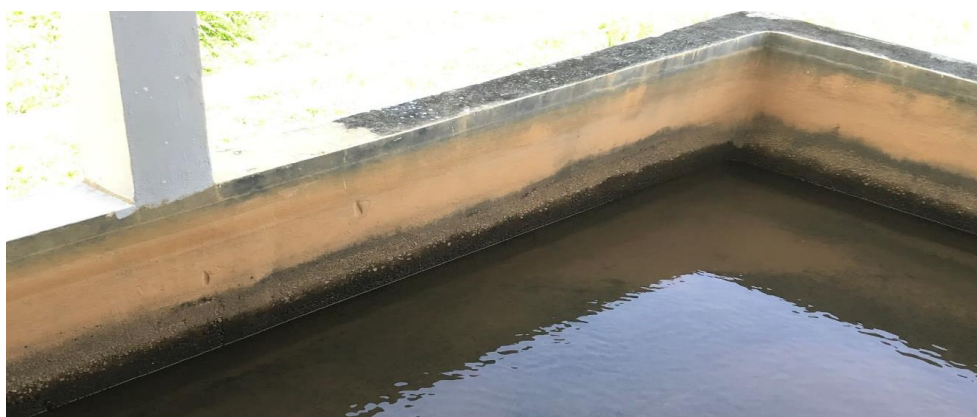
Degradação média do concreto com exposição dos agregados graúdos ocasionada pelo efeito abrasivo da água em movimento e presença de bolor/mofo nas paredes dos filtros.

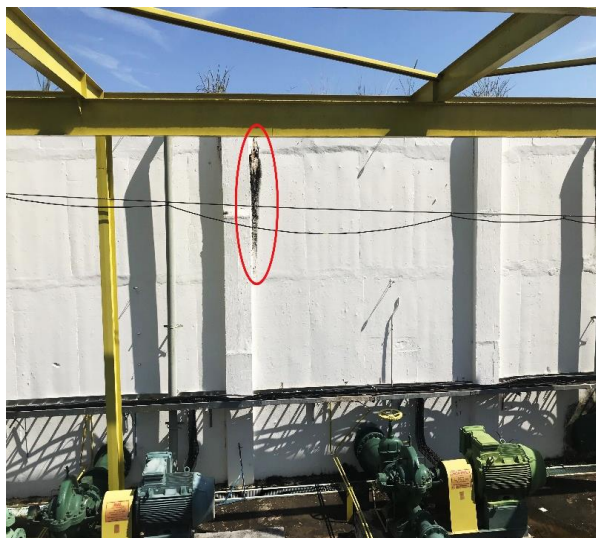
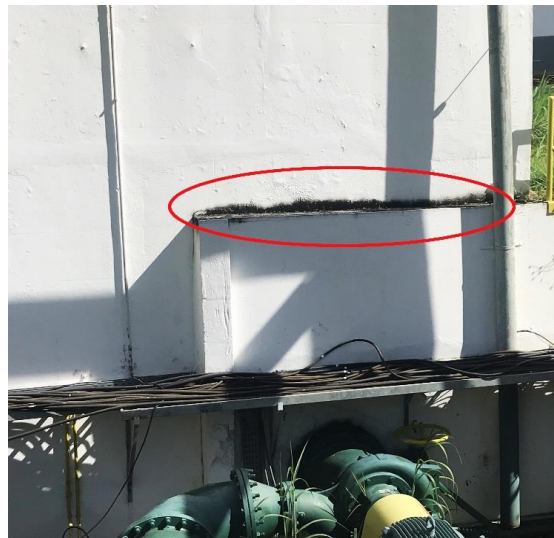
Presença de bolor/mofo nas paredes do tanque de contato (em destaque).

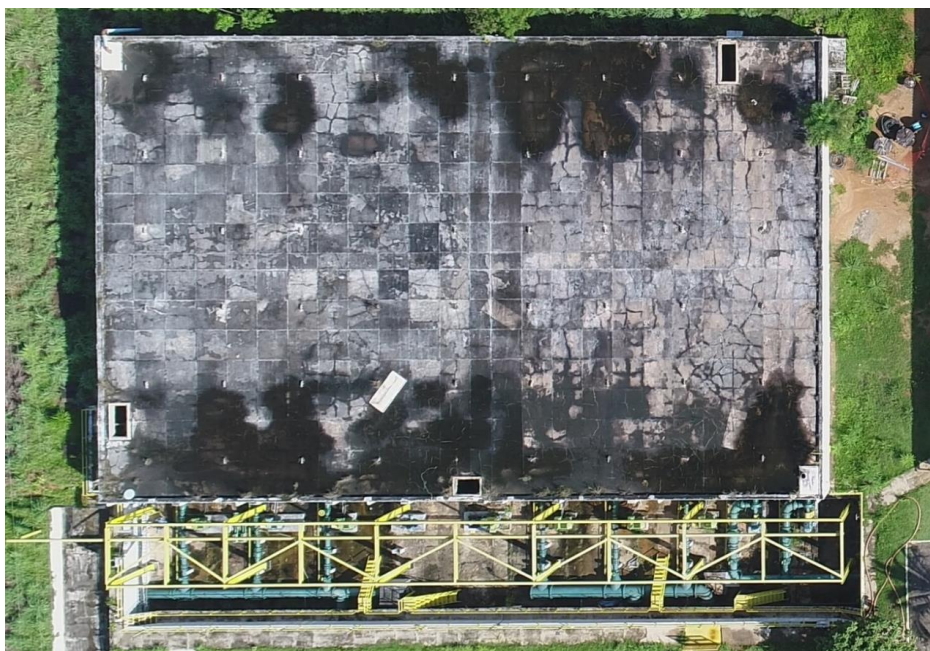
Vista aérea do reservatório com a presença de bolor/mofo, fissuras higrotérmicas e presença de vegetação de pequeno porte. Nota-se também vazamento de água nas das adutoras de distribuição de água.
