**CURSO SUPERIOR DE ENGENHARIA CIVIL**

**ANÁLISE DAS MANIFESTAÇÕES PATOLÓGICAS INCIDENTES NAS  
ESTRUTURAS DE CONCRETO DA ESTAÇÃO DE TRATAMENTO DE ÁGUA  
ETA-6 EM PALMAS-TO**

Trabalho de conclusão de curso  
apresentado como requisito parcial para  
obtenção do título de Bacharel no Curso  
Superior de Engenheiro Civil do Instituto  
Federal do Tocantins, Campus Palmas.

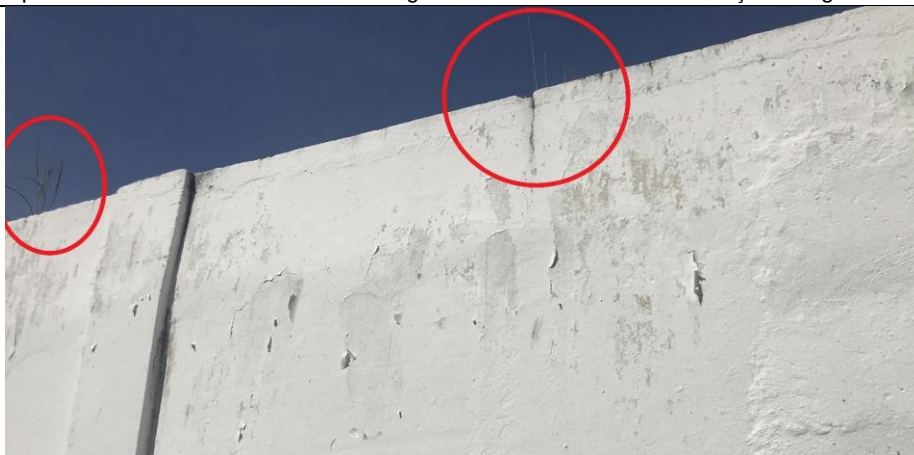
Presença de vegetação de pequeno porte se desenvolvendo no concreto (em destaque). O crescimento dessas vegetações pode gerar tensões adicionais que contribuem para a degradação do concreto e para o aumento das fissuras já existentes.

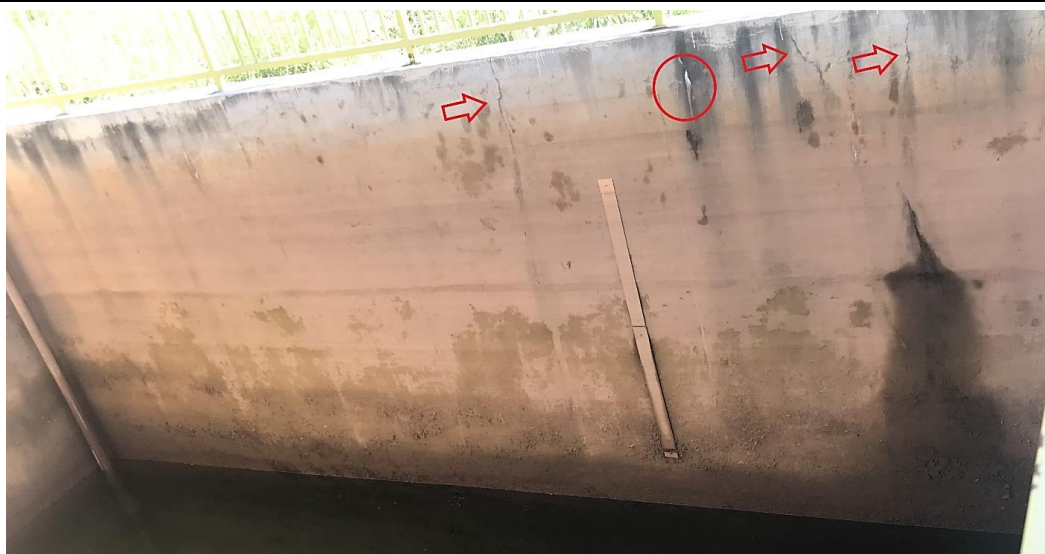
Presença de bolor/mofo, eflorescência (em destaque) e fissuras provenientes de movimentação da estrutura (em destaque) nas paredes do tanque.

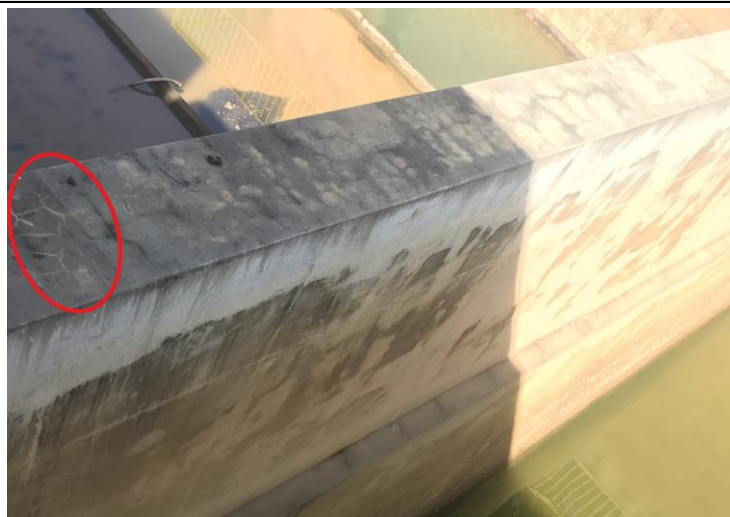
Presença de fissuras higrotérmicas (em destaque) e bolor/mofo ocasionados por umidade.

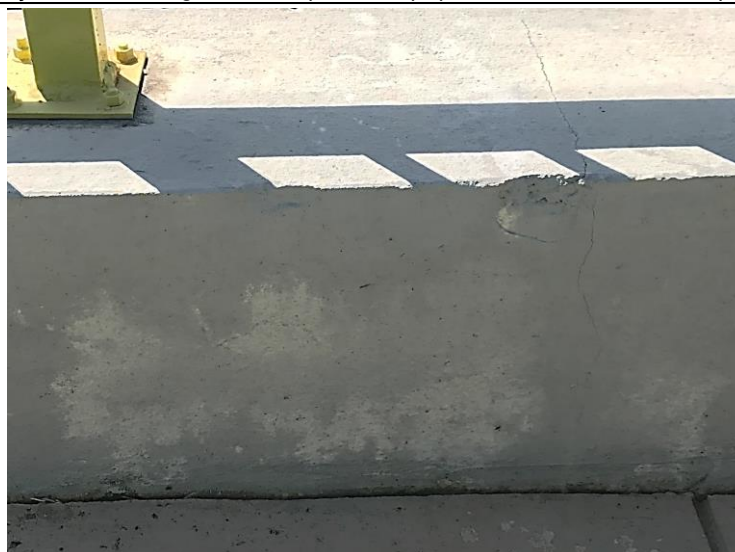
Fissura por movimentação da estrutura e eflorescência na parede externa do tanque. Nota-se a presença de um vazio no concreto, originado por provável falha durante o processo de concretagem.

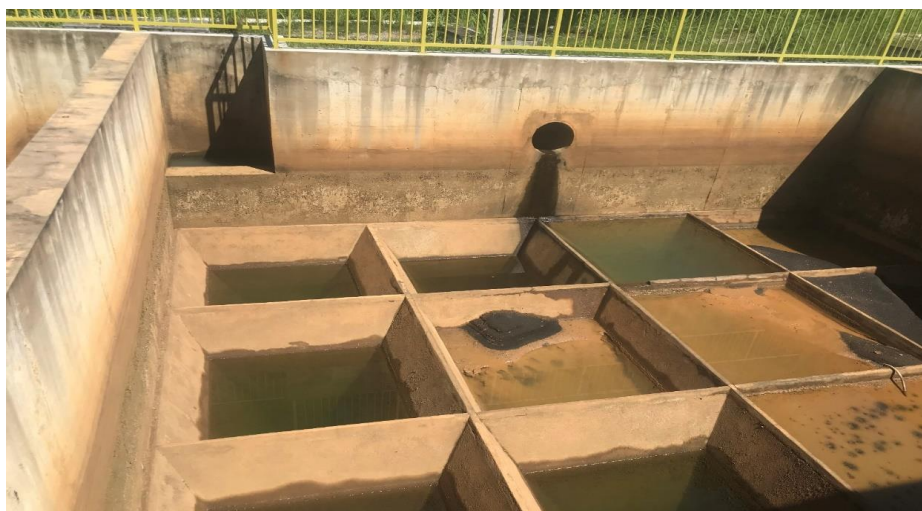
Presença de bolor/mofo nas paredes do tanque.

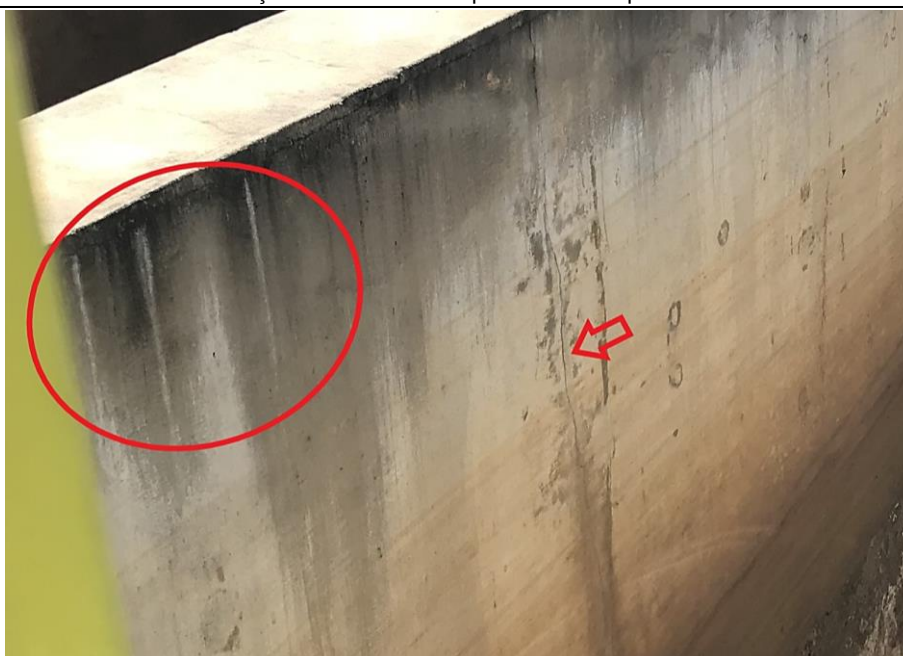
Fissura proveniente de movimentação da estrutura (em destaque), eflorescências (em destaque) e bolor/mofo em parede interna do tanque.

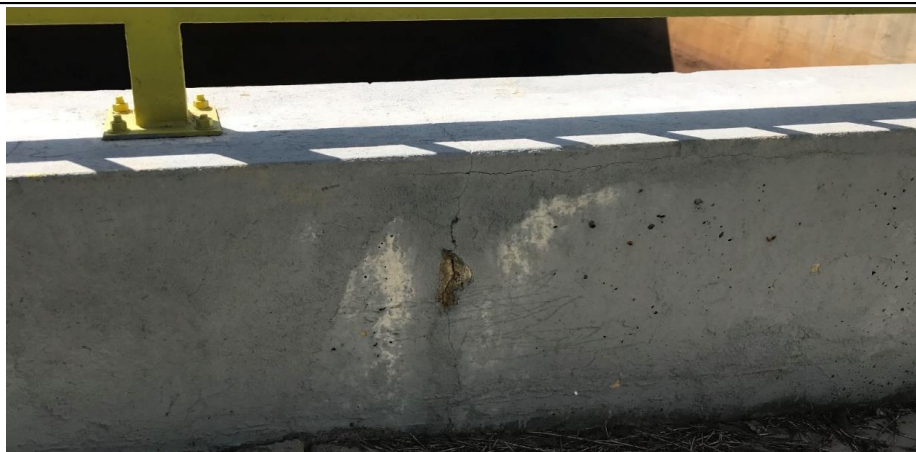
Presença de fissura de movimentação térmica e eflorescências em parede externa do tanque. Nota-se a existência de pequenos vazios de concretagem, que podem facilitar a entrada de agentes agressivos ao concreto.

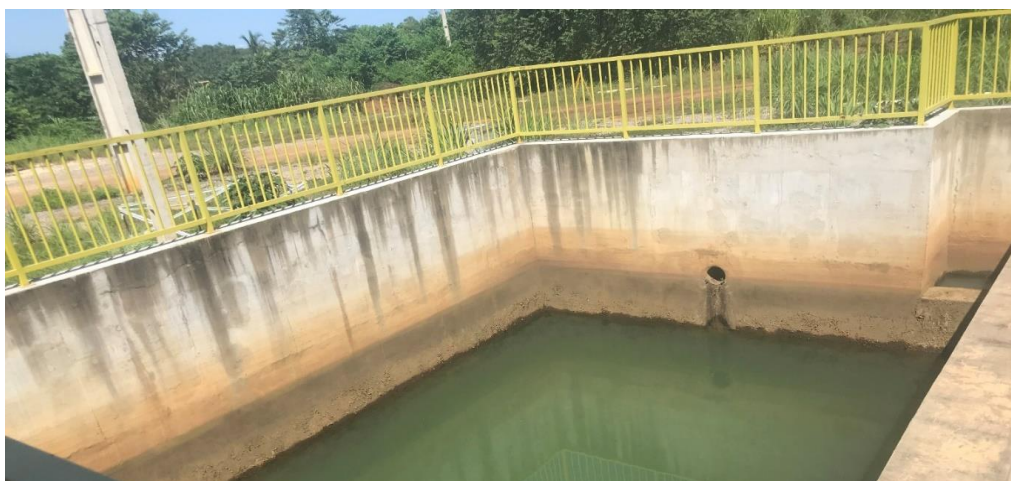
Presença de bolor/mofo nas paredes internas do tanque de água recuperada.

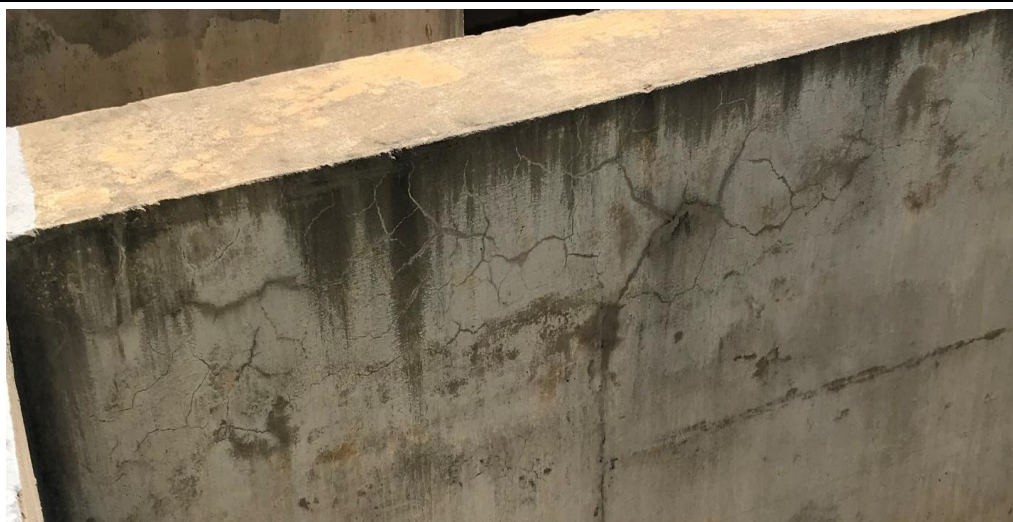
Presença de fissuras higrotérmicas devido a existência de umidade na estrutura.

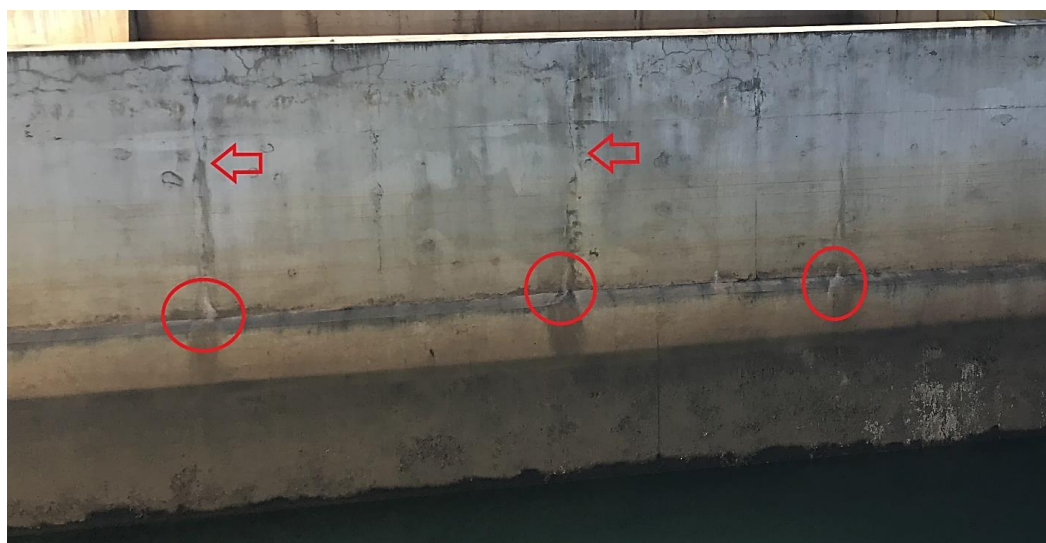
Presença de fissuras resultante de movimentação da estrutura (em destaque) e de variações higrotérmicas na parte superior. Nota-se também, a presença de eflorescências na parte inferior da parede (em destaque).
