**CURSO SUPERIOR DE ENGENHARIA CIVIL**

**INCIDÊNCIA DE MANIFESTAÇÕES PATOLÓGICAS EM MARQUISES DE  
CONCRETO ARMADO DE EDIFÍCIOS PÚBLICOS DA CIDADE DE PALMAS-TO**

**2019**

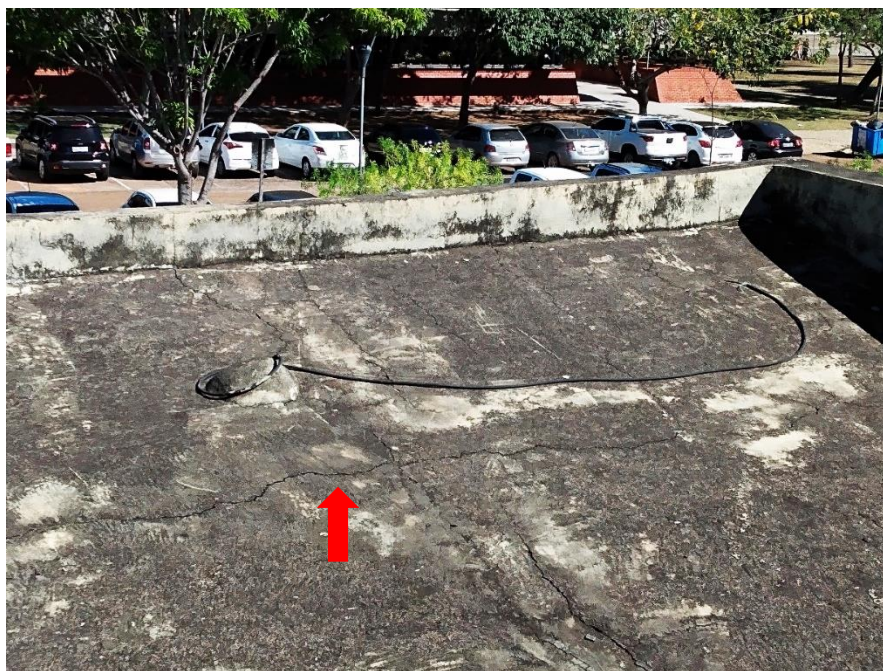
**Figura 39** – Fissura longitudinal na marquise da Procuradoria Geral do Estado

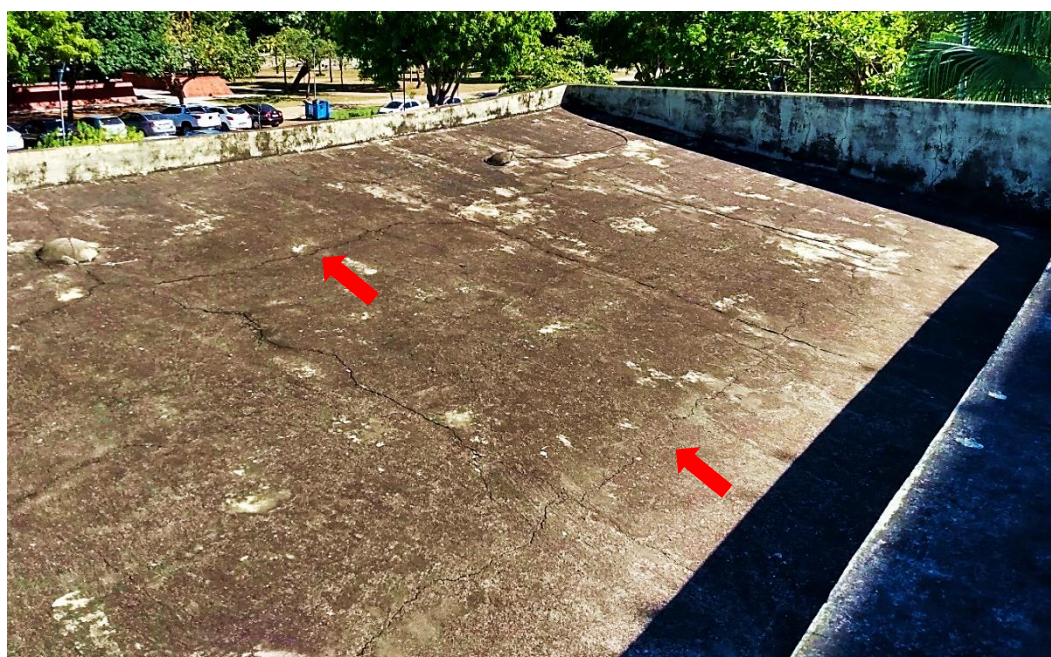
**Figura 40** – Fissuras longitudinais na marquise

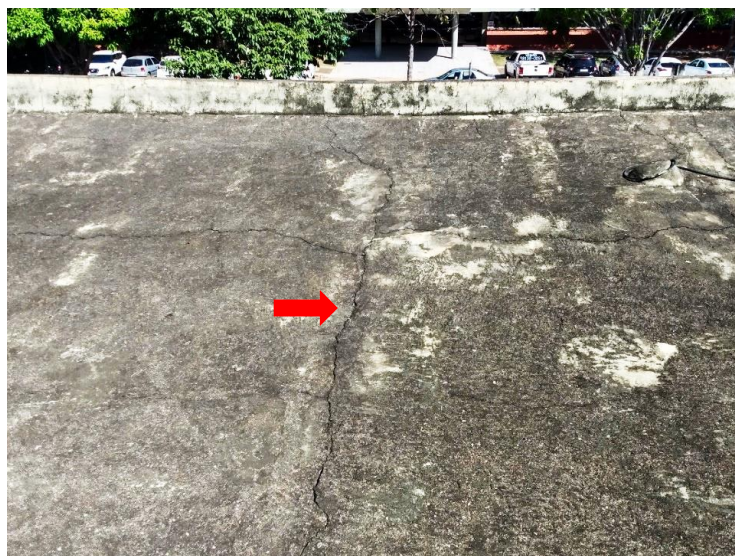
**Figura 41** – Fissura transversal na marquise da Procuradoria Geral do Estado

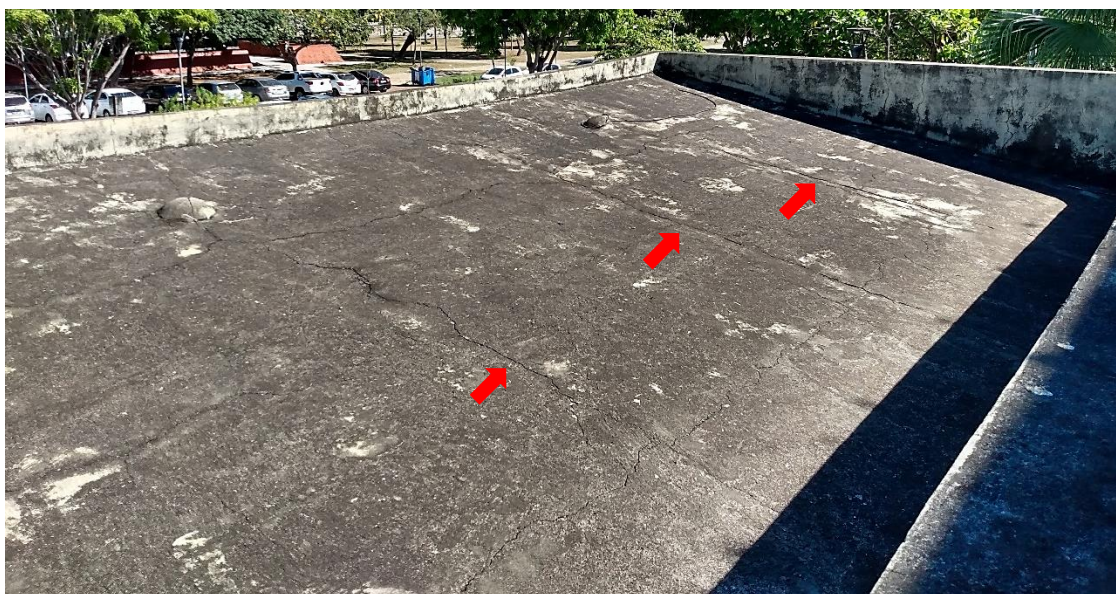
**Figura 42** – Fissuras transversais na marquise da Procuradoria

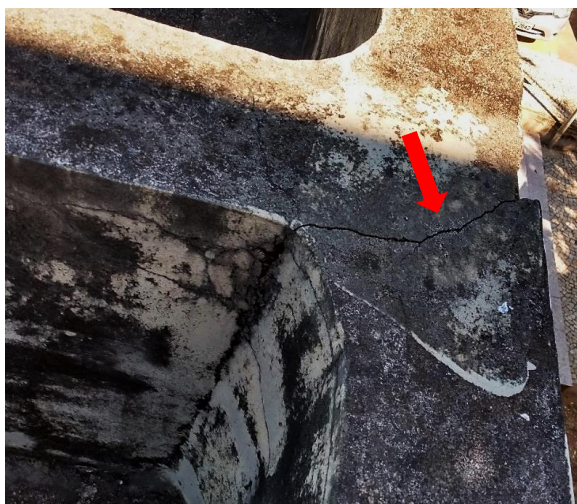
**Figura 43** – Fissura inclinada na ligação entre viga lateral e viga de bordo

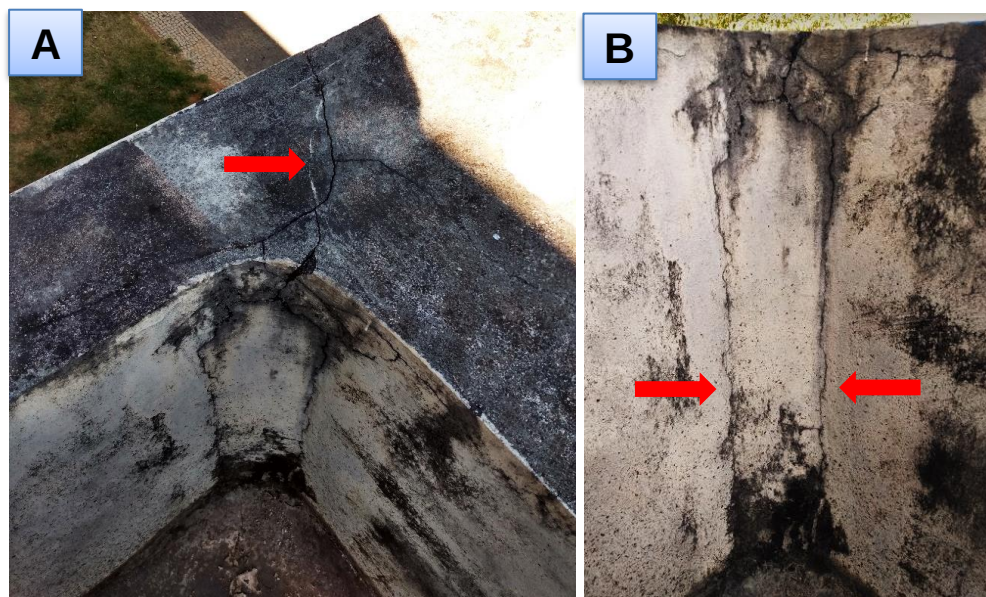
**Figura 44** – Fissuras na viga de bordo da lateral esquerda da marquise (A – Vista superior; B – Vista frontal)

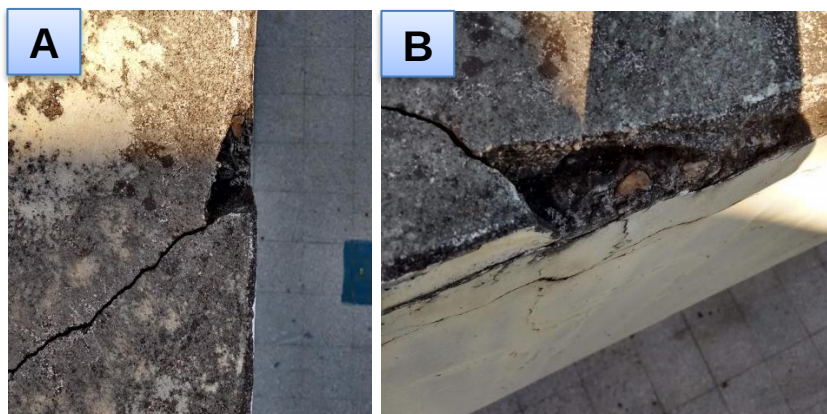
**Figura 45** – Fissura e destacamento de revestimento na viga de bordo lateral direita da marquise (A – Vista superior; B – Destacamento ampliado)

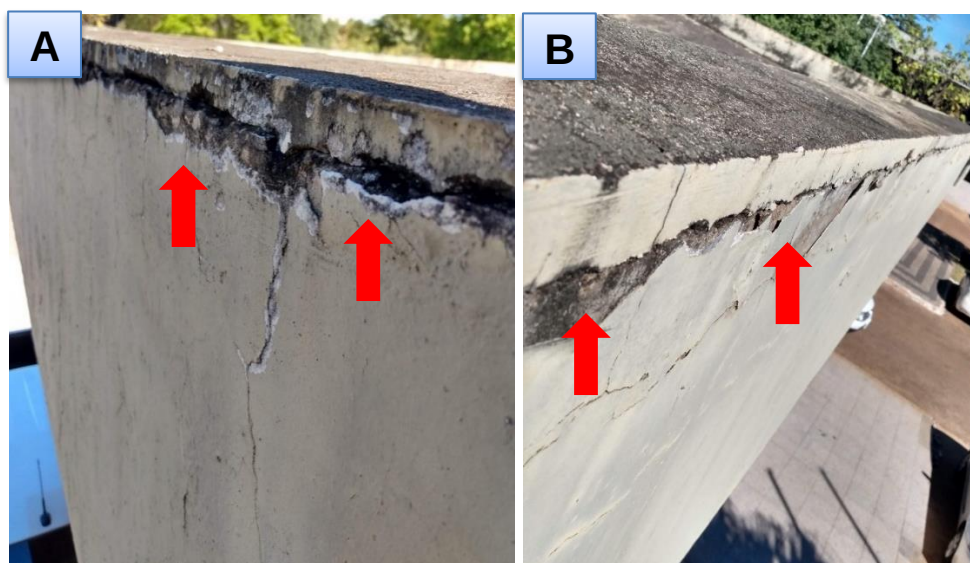
**Figura 46** – Fissura e destacamento de revestimento nas vigas laterais da marquise (A – Lateral esquerda; B – Lateral direita)

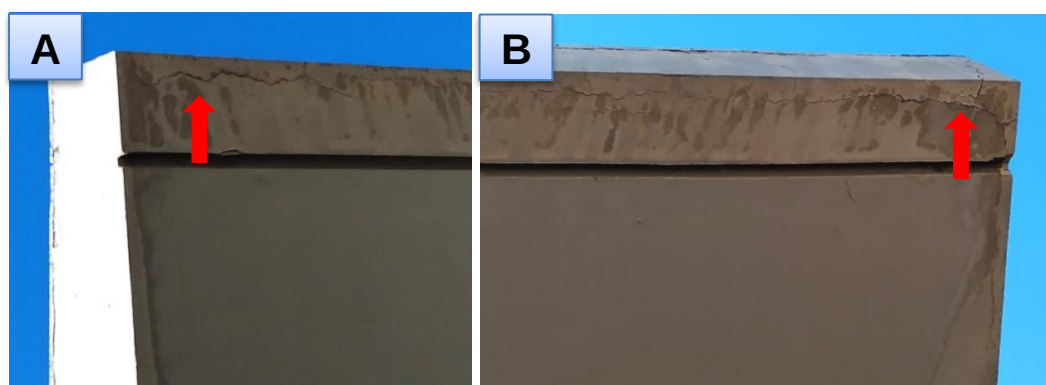
**Figura 47** – Fissuras na face externa da viga da borda livre da marquise (A – Lateral esquerda; B – Lateral direita)

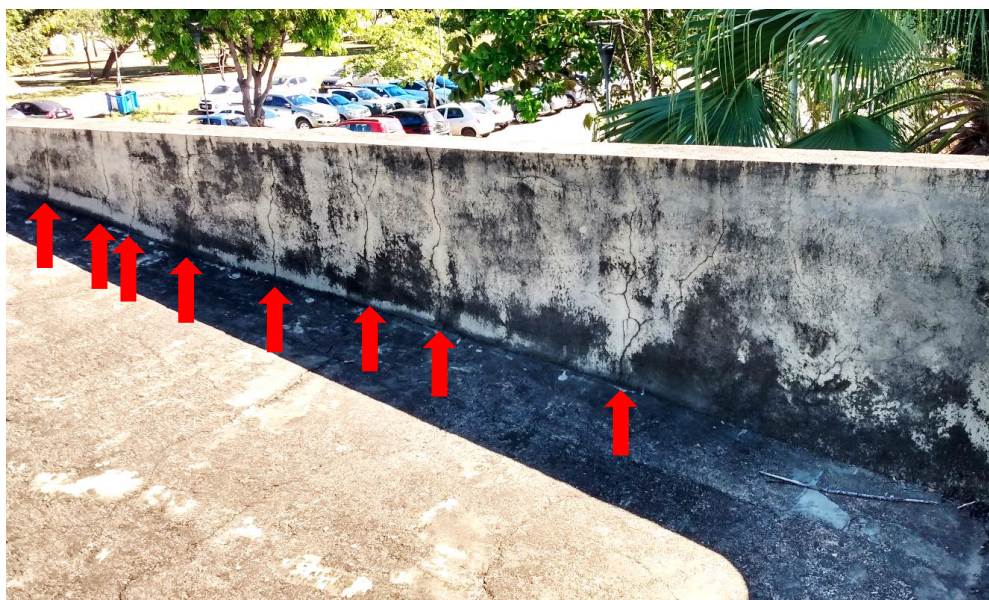
**Figura 48** – Fissuras na face interna da viga lateral direita da marquise

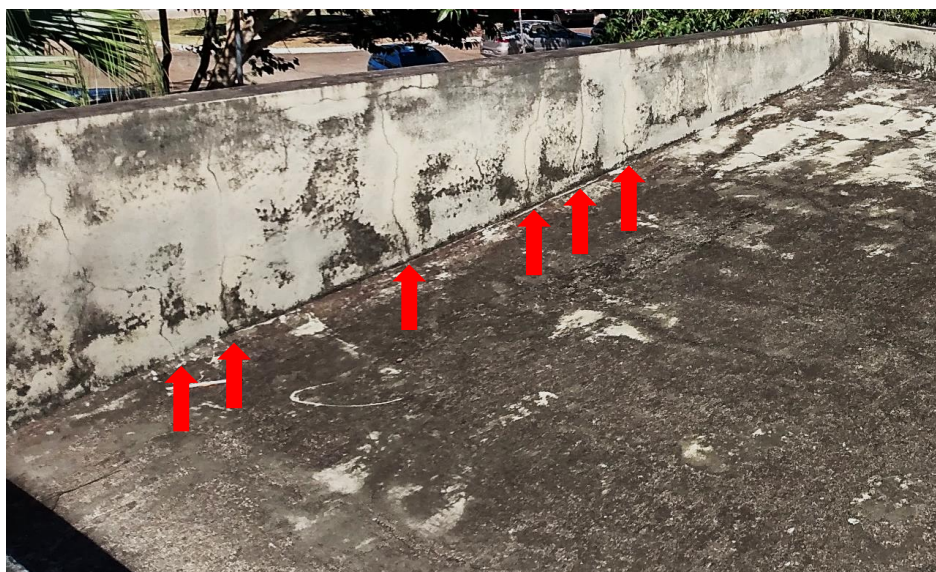
**Figura 49** – Fissuras na face interna da viga lateral esquerda da marquise

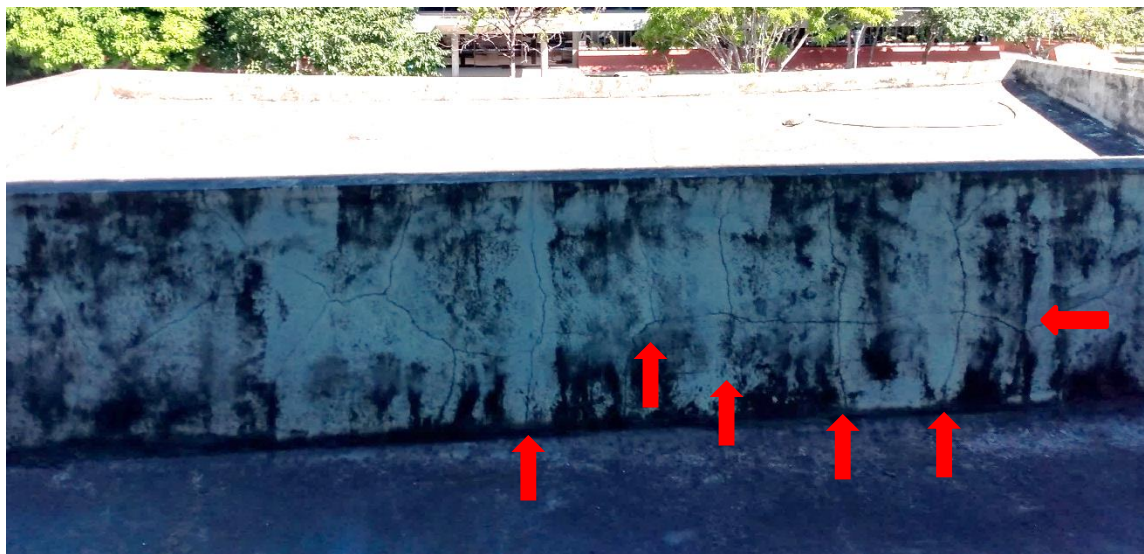
**Figura 50** – Fissuras na viga de transição marquise-cobertura

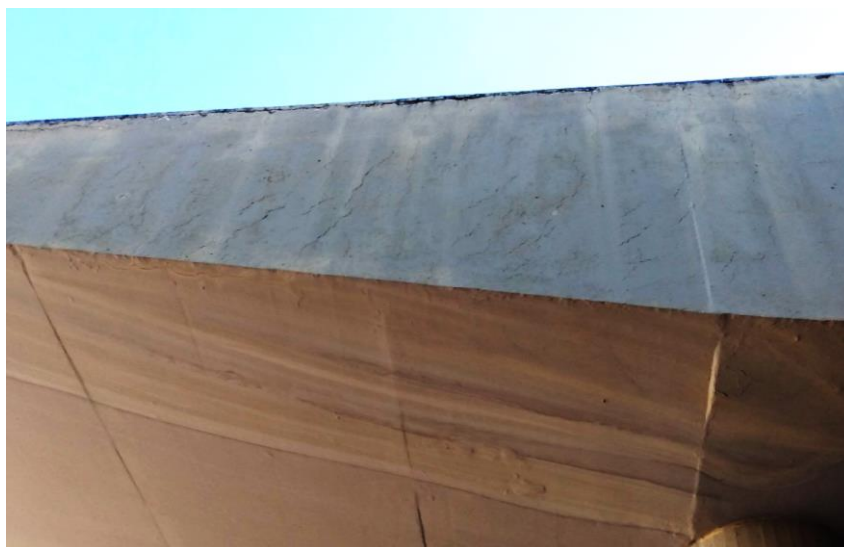
**Figura 51** – Fissuras na face externa da viga lateral esquerda da marquise

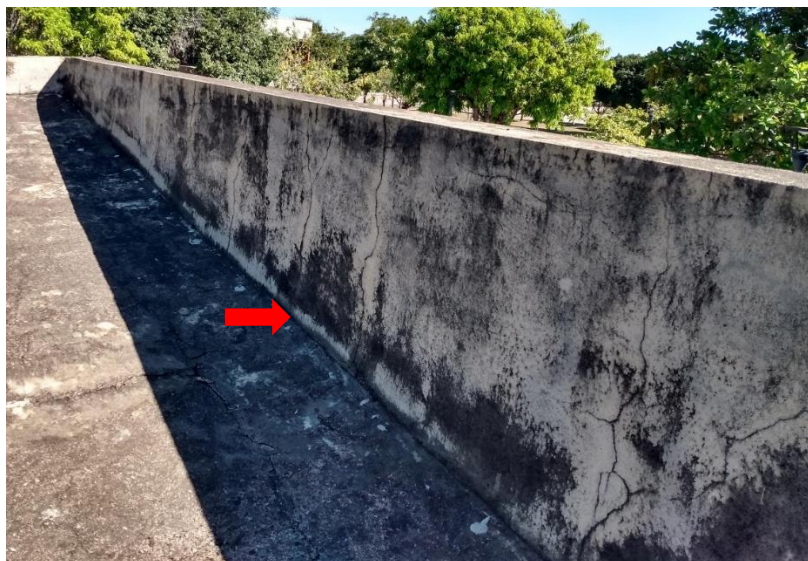
**Figura 52** – Presença de bolor (mofo) na marquise da Procuradoria Geral do Estado

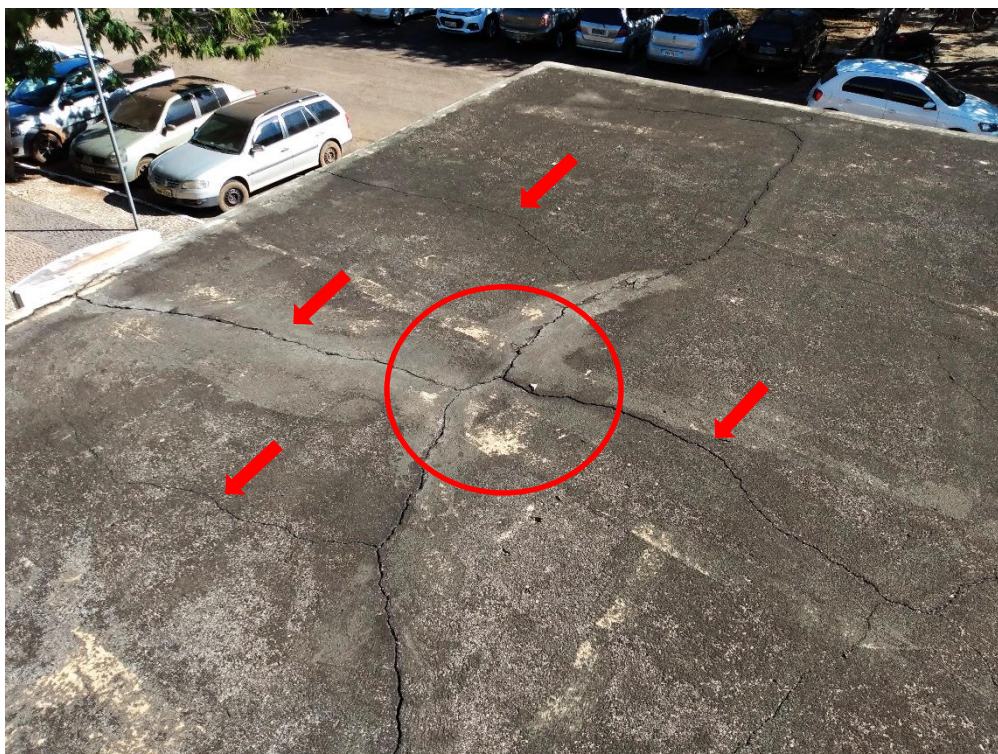
**Figura 58** – Fissuras de flexão em balanço

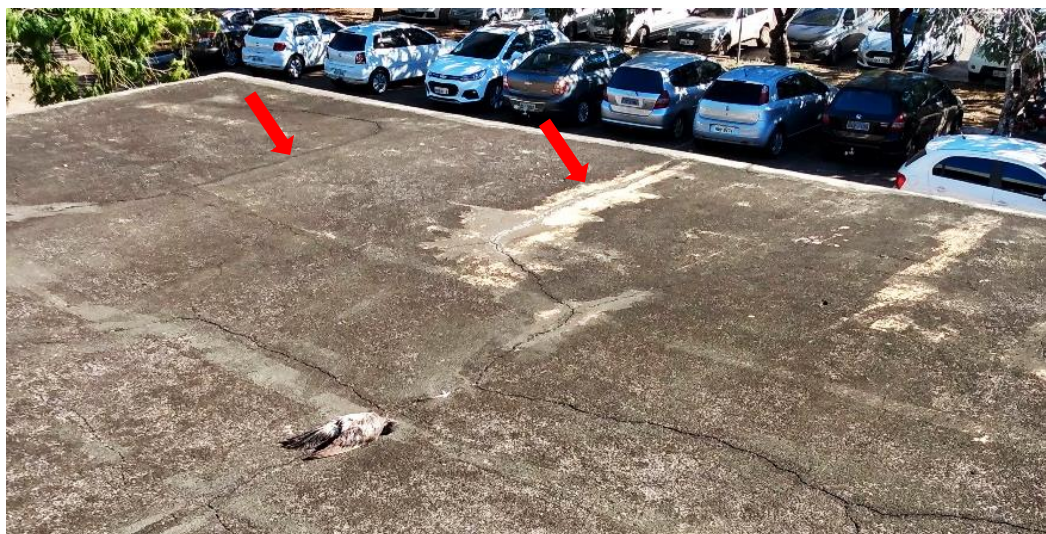
**Figura 59** – Fissuras transversais na marquise do Terratins

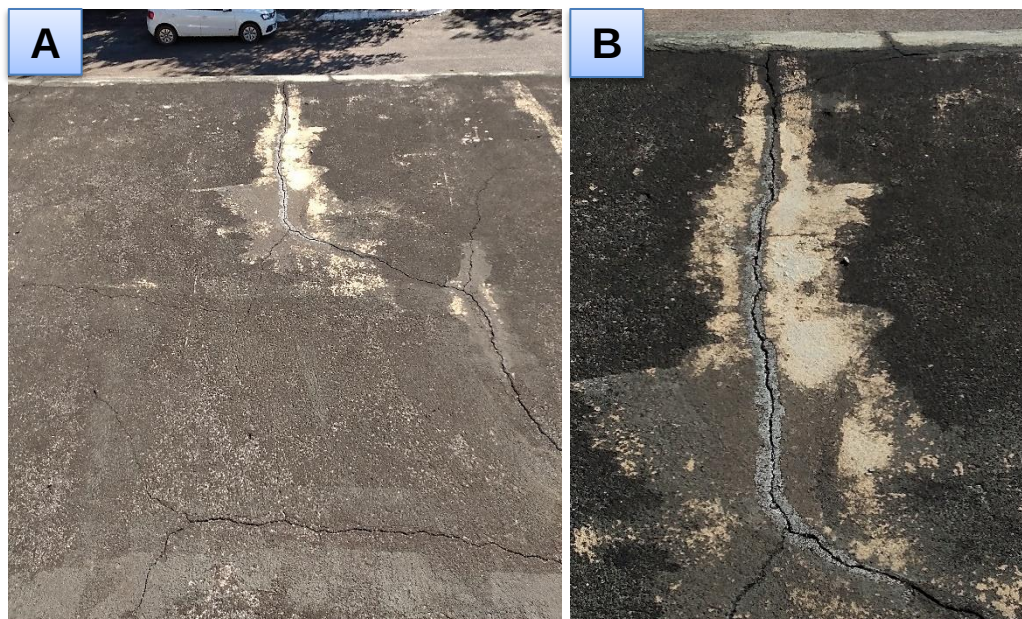
**Figura 60** – Fissura transversal na marquise do Terratins (A – Vista superior da fissura; B – Fissura ampliada)

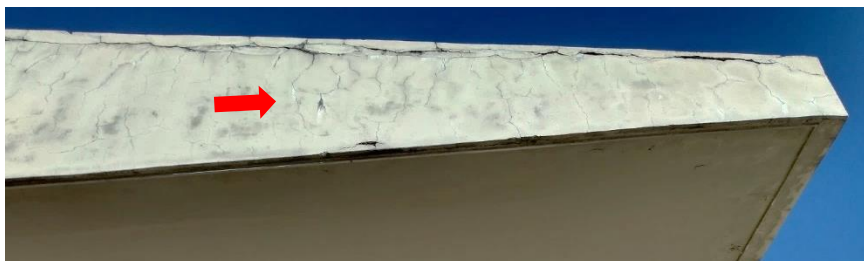
**Figura 61** – Fissuras mapeadas na face externa da lateral direita da marquise

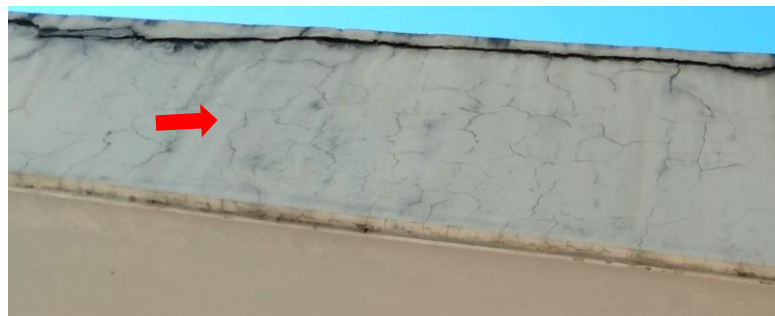
**Figura 62** – Fissuras mapeadas na face externa da lateral esquerda da marquise

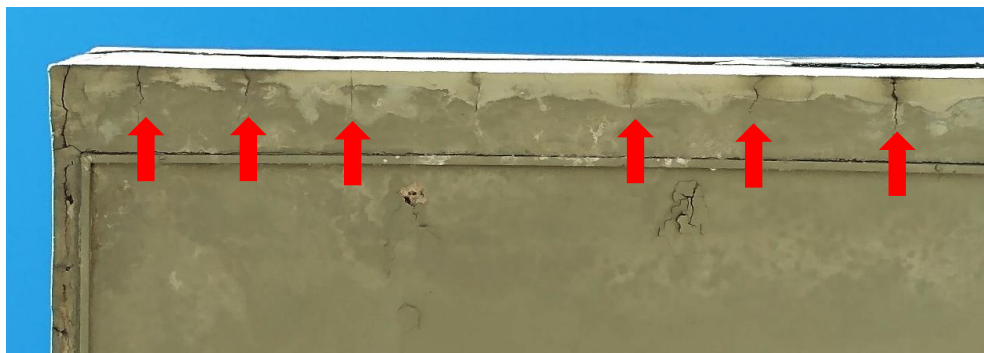
**Figura 63** – Fissuras espaçadas na borda livre da marquise e destacamento de revestimento

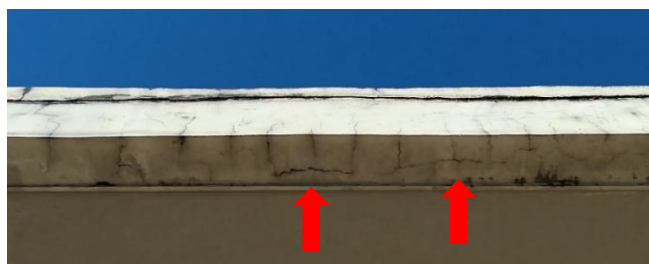
**Figura 64** – Fissuras espaçadas na borda livre da marquise

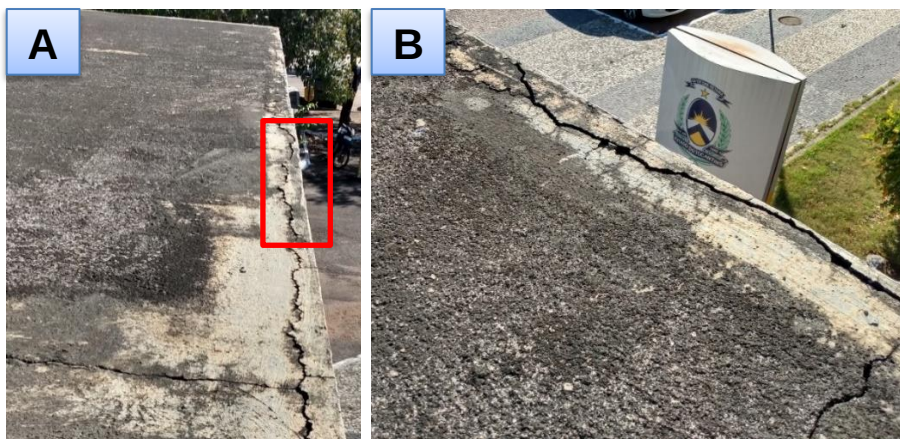
**Figura 65** – Destacamento de revestimento (A – Fissura na lateral direita da marquise; B – Fissura ampliada)

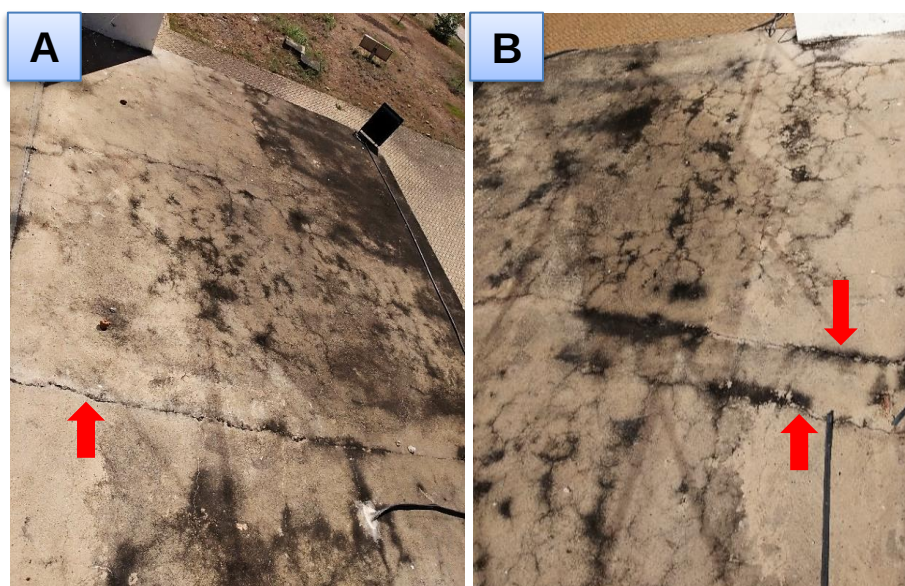
**Figura 69** – Fissura transversal na marquise da biblioteca (A – Fissura no centro da marquise; B – Fissuras na lateral direita)

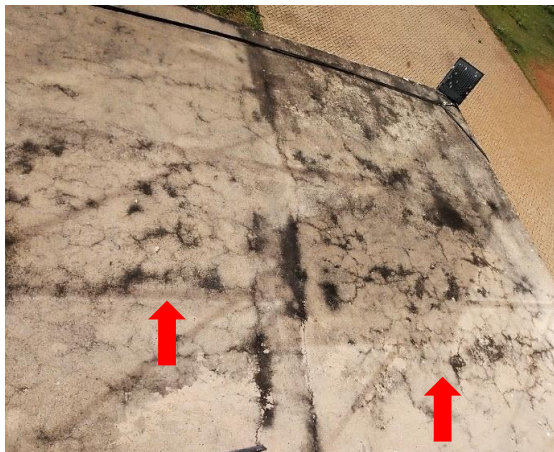
**Figura 70** – Fissuras mapeadas na marquise da biblioteca

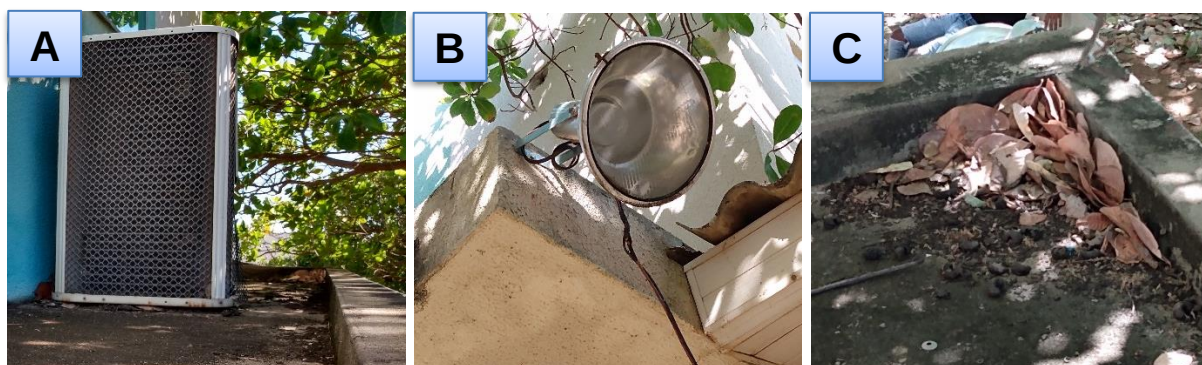
**Figura 73** – Elementos sobre a marquise (A – Ar condicionado; B – Refletor; C – Material orgânico)

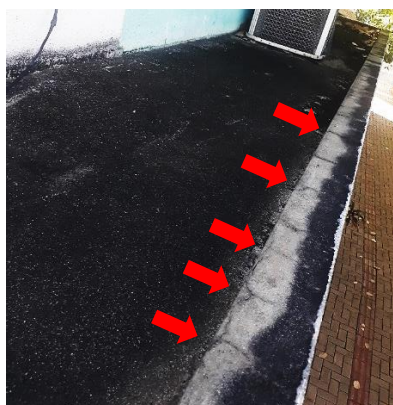
**Figura 76** – Fissuras espaçadas na viga de bordo da marquise

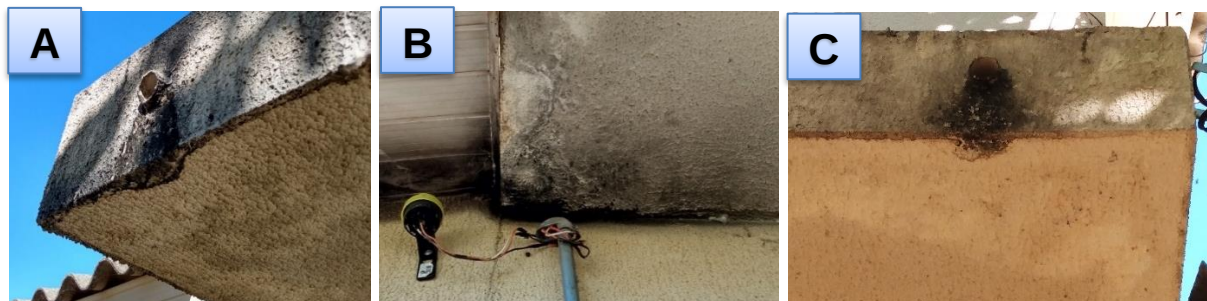
**Figura 77** – Bolor na marquise (A – Bolor na região da tubulação de drenagem; B – Bolor na face inferior da marquise; C – Manchas de umidade)

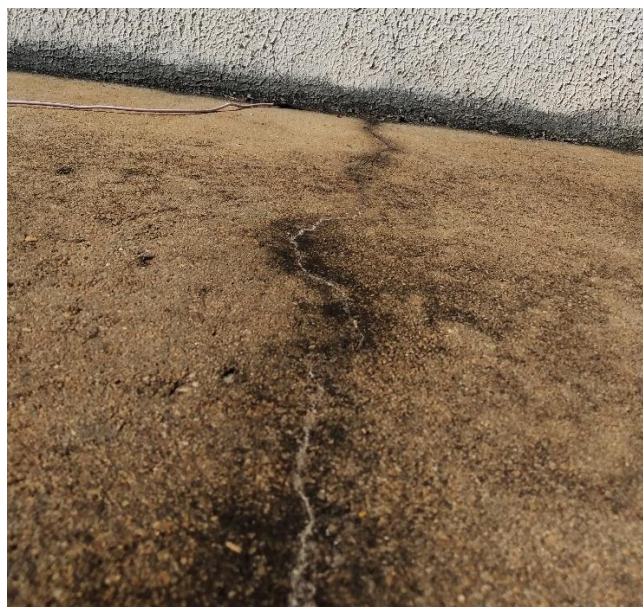
**Figura 82** – Fissura transversal na marquise do bloco L2

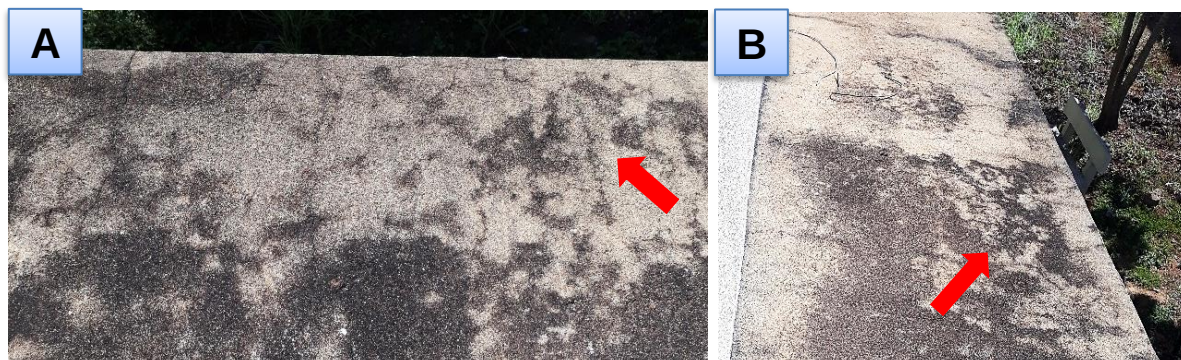
**Figura 83** – Fissuras mapeadas na marquise (A – Fissuras na borda; B – Fissuras mapeadas)

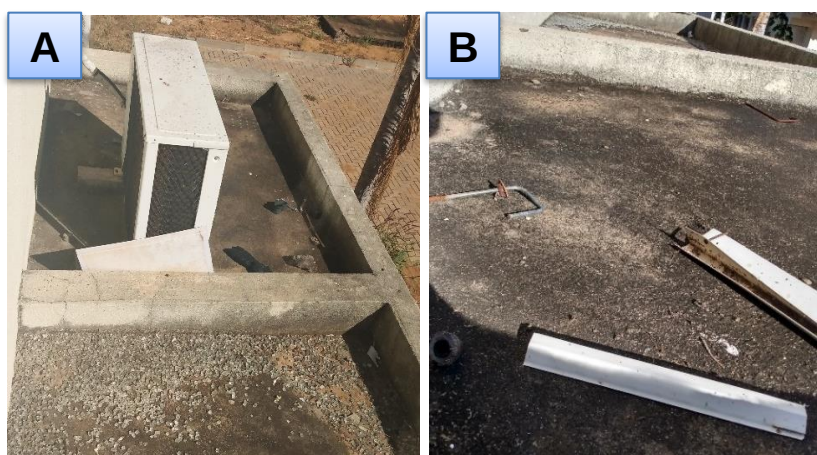
**Figura 86** – Materiais sobre a marquise do bloco L4 (A – Equipamento de ar condicionado; B – Resíduos)

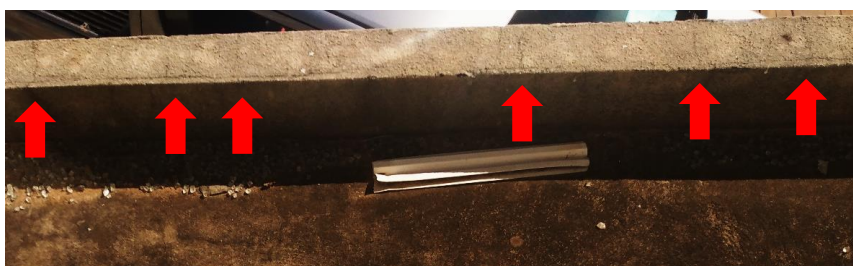
**Figura 88** – Fissuras espaçadas na viga de bordo da marquise

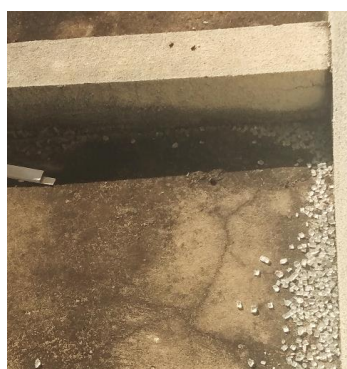
**Figura 89** – Fissuras mapeadas na marquise do bloco L4

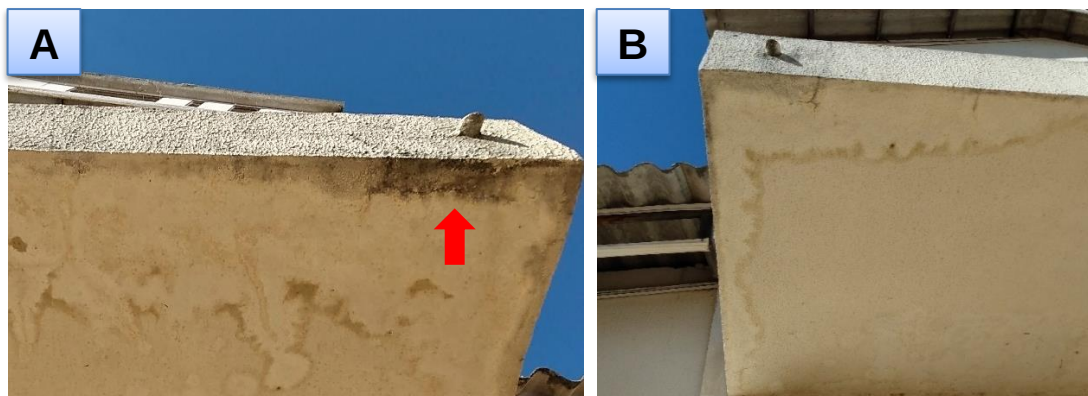
**Figura 90** – Manifestações patológicas na marquise do bloco L4 (A – Bolor; B – Manchas de umidade)

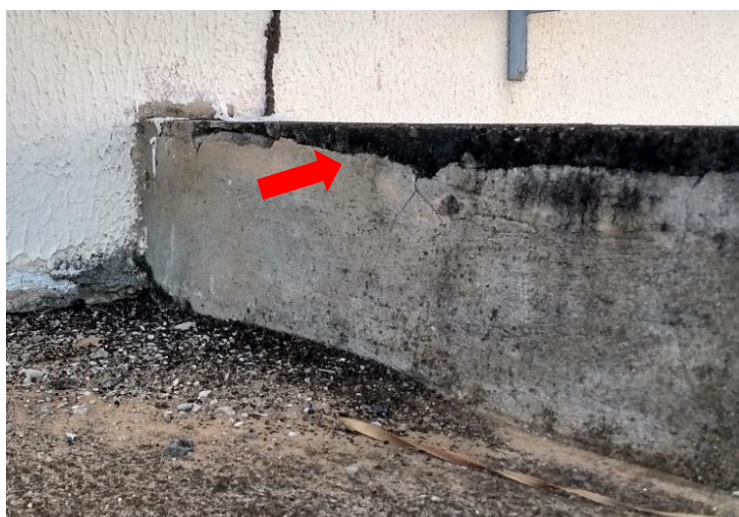
**Figura 93** – Fissura no revestimento da viga

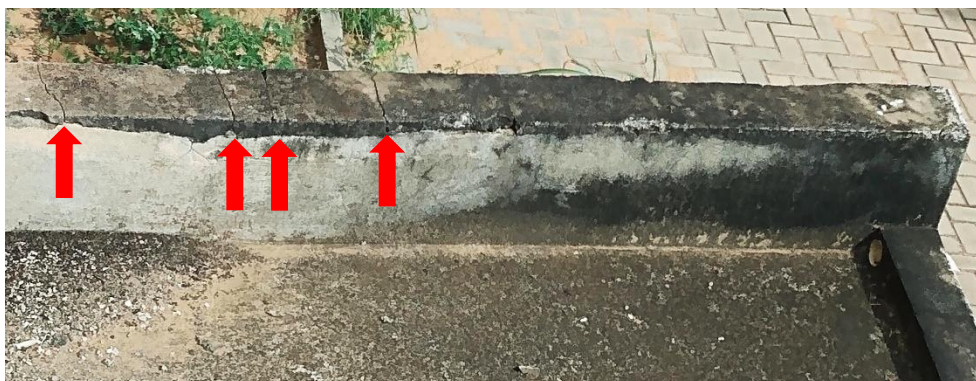
**Figura 94** – Fissuras espaçadas na viga de bordo da marquise
