**CURSO SUPERIOR DE ENGENHARIA CIVIL**

**ANÁLISE DAS MANIFESTAÇÕES PATOLÓGICAS INCIDENTES EM EDIFÍCIO NA  
CIDADE DE PALMAS-TO: ESTUDO DE CASO**

Trabalho de conclusão de curso  
apresentado como requisito parcial para  
obtenção do título de Bacharel no Curso  
Superior de Engenheiro Civil do Instituto  
Federal do Tocantins, Campus Palmas.

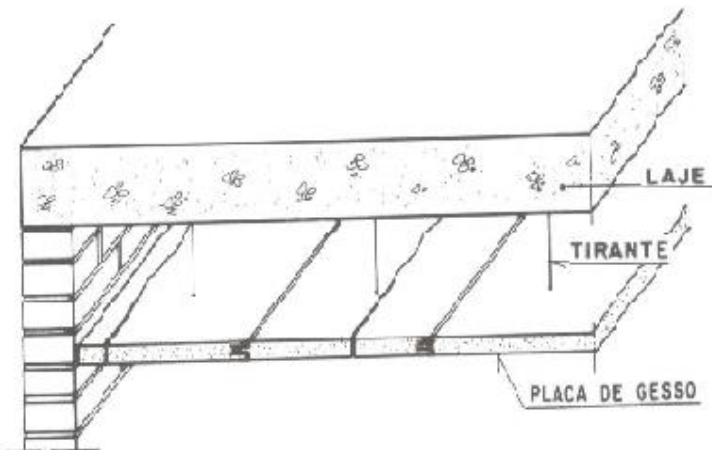
| Grau de risco: | <input type="checkbox"/> Crítico | <input type="checkbox"/> Médio <input checked="" type="checkbox"/> Mínimo |
| <p>Recomendações técnicas:</p> <p>As fissuras das placas de gesso do teto ocorrem devido à ausência de juntas de movimentação entre a parede e o forro, capazes de absorver as movimentações destes elementos, e se manifestam conforme ilustrado na Figura 19.</p> <p><b>Figura 19</b> - Fissuração em placas de gesso</p> <p>Fonte: Thomaz (1989)</p> <p>O gesso é um material de movimentações higroscópicas (quando absorve ou perde umidade) acentuadas, além de resistências à tração e cisalhamento relativamente baixas. Dessa forma, a execução de forro em placas de gesso deve prever folgas em todo o perímetro do forro, e em casos de forros muito longos, devem ser previstas ainda juntas de dilatação intermediárias, espaçadas em no máximo 5m ou 6m (Yazigi, 2009).</p> <p>Desta forma, para evitar que novas fissuras se formem, recomenda-se que seja realizada intervenção em forro de gesso, a fim de prever as folgas necessárias para a movimentação das placas.</p> <p>Para o tratamento das fissuras existentes, recomenda-se o seguinte procedimento:</p> | | |

- 1º Aplicação de fita telada auto-adesiva nas fissuras;
- 2º Aplicação de camada de massa de gesso para acabamento;
- 3º Aplicação de película de pintura.

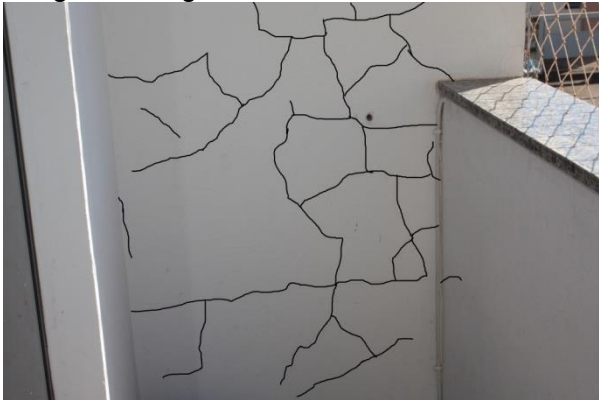
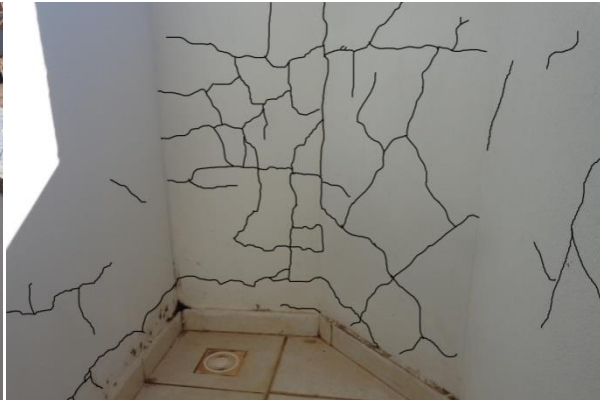
**Quadro 20** - Fissura higrotérmica no revestimento externo de argamassa das paredes

| <div style="display: flex; justify-content: space-around;"> </div> <div style="display: flex; justify-content: space-around; margin-top: 5px;"> <span>303A (editado)</span> <span>401B (editado)</span> </div> | | |

| Recomendações técnicas: <p>De acordo com Romano (2011), as fissuras mapeadas ocorrem devido a uma associação de movimentações higrotérmicas diferenciadas entre o revestimento e a estrutura, eventualmente associadas à retração de secagem da argamassa. A higrotermia é a perda de calor ao meio externo, e como revestimento e estrutura tem esse comportamento de formas distintas, há uma movimentação diferenciada entre eles, contribuindo para o surgimento deste tipo de ocorrências.</p> <p>Para o tratamento das fissuras higrotérmicas do revestimento externo do edifício, recomenda-se o seguinte procedimento:</p> <ol style="list-style-type: none"> <li>1º Lixar a superfície;</li> <li>2º Limpeza da superfície;</li> <li>3º Aplicação de camada de massa acrílica;</li> <li>4º Pintura.</li> </ol> | | |

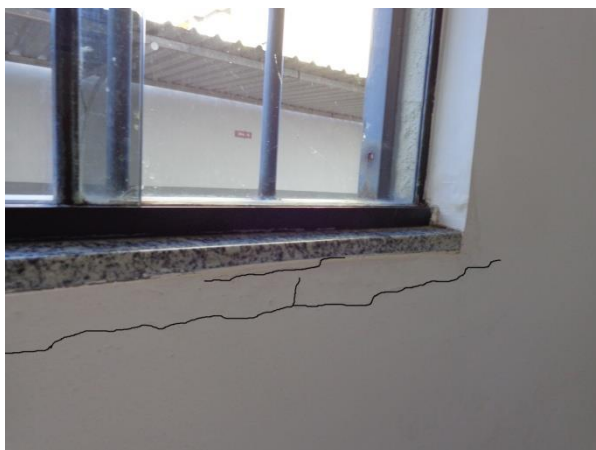
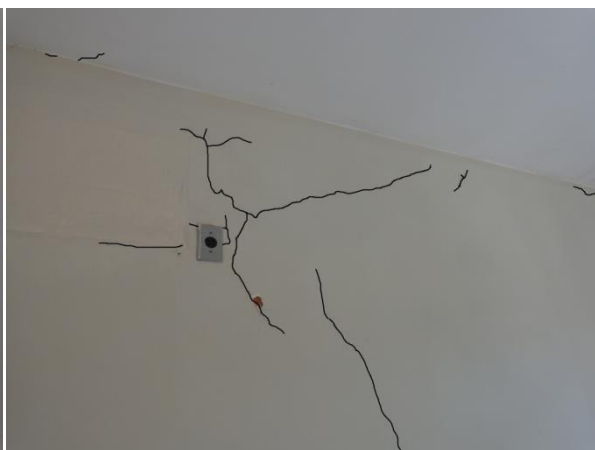
**Quadro 21** - Fissuras de expansão higrotérmica no revestimento interno das paredes

| 104A (editado) | | 402B (editado) | |

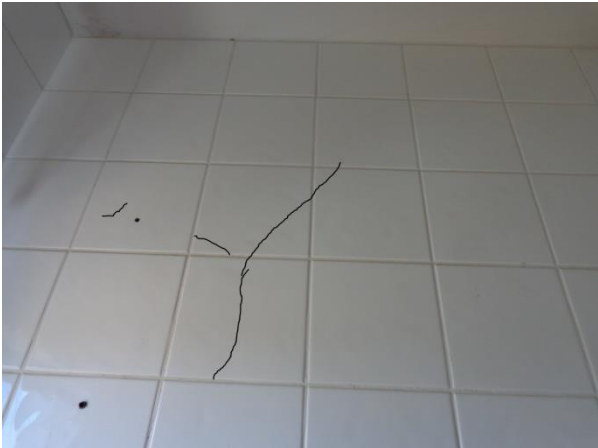
#### Quadro 24 - Fissuras no revestimento cerâmico

| Grau de risco: | ( ) Crítico | ( ) Médio | (X) Mínimo |
| Registro fotográfico: | <div></div> <div>401B (editado)</div> | | |

| Recomendações técnicas: | <p>A fissura no revestimento cerâmico ocorreu em um apartamento situado no último pavimento, o que leva a sua ocorrência a ter como provável causa a dilatação e retração das placas cerâmicas devido às variações higrotérmicas.</p> <p>O último pavimento do edifício apresentou vazamentos na cobertura, patologia que pode estar associada à fissura do revestimento cerâmico. Dessa forma, aconselha-se que o vazamento seja solucionado, para que, em seguida, as placas cerâmicas que se apresentam fissuradas sejam substituídas.</p> | | |

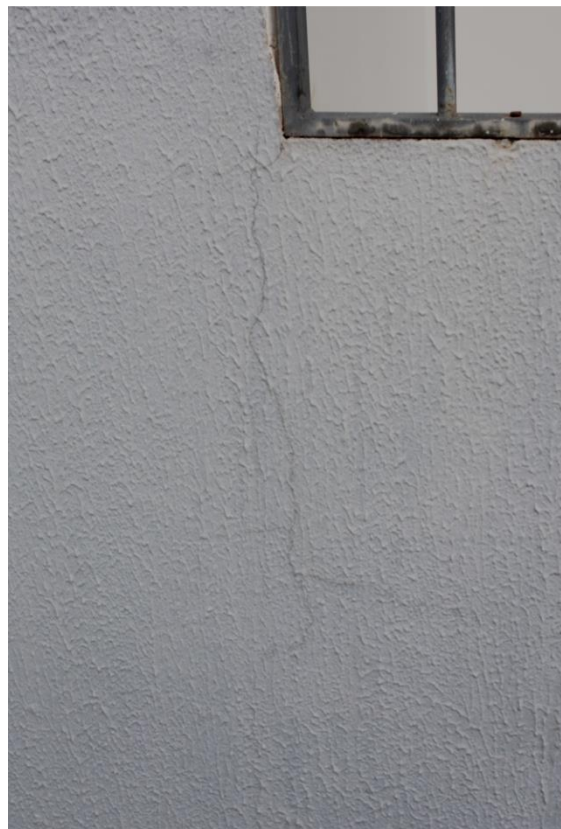
101A

#### Quadro 25 - Fissura em painel de alvenaria característica de concentração de carga

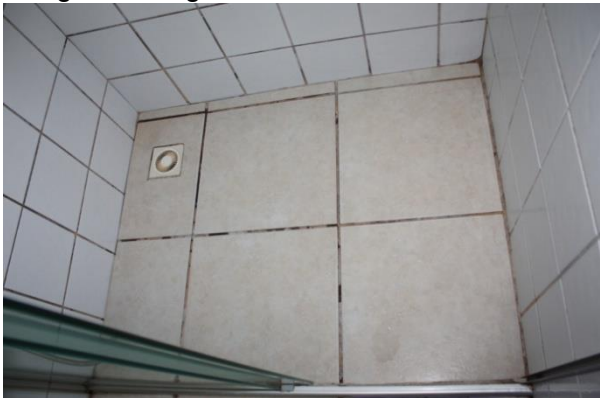
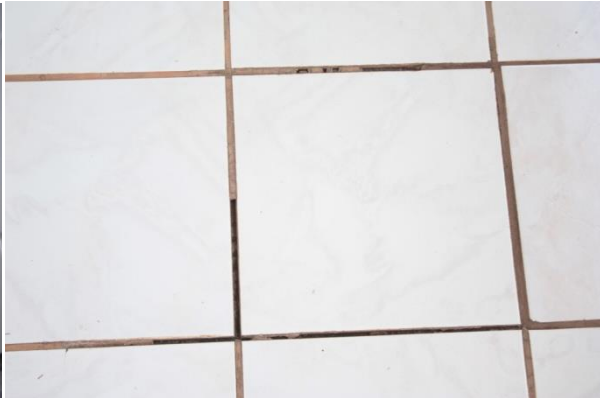
| <div style="display: flex; justify-content: space-around; align-items: flex-end;"> <div style="text-align: center;"> <p>103A</p> </div> <div style="text-align: center;"> <p>Corredor de acesso aos apartamentos do Bloco B</p> </div> </div> | | |

| <p>Recomendações técnicas:</p> <p>O desprendimento do rejunte compromete o desempenho dos revestimentos cerâmicos, visto que, este é responsável pela estanqueidade do revestimento e pela capacidade de absorver as movimentações das placas.</p> <p>Os problemas nas juntas são caracterizados pela perda da capacidade de vedação na junta e envelhecimento do material de preenchimento. A perda da capacidade de vedação pode ser causada por procedimentos de limpeza com produtos agressivos a base de ácidos ou bases em alta concentração, que podem deteriorar o material aplicado no rejuntamento, e por solicitações mecânicas provocadas por movimentações estruturais, que podem levar a fissuras ou trincas e, por conseguinte, infiltrações de água pelos rejuntos. (CAMPANTE; BAÍA; 2003)</p> <p>Quando a vida útil do rejunte acaba, o mesmo deve ser substituído. Para a reparação dos rejuntos antigos, deteriorados e sujos, inicialmente, deve-se utilizar uma ferramenta com lâmina de tungstênio (raspador de rejunte) para a retirada do material a ser trocado. Em seguida, o rejunte poderá ser executado, com adequado controle de qualidade.</p> | | |

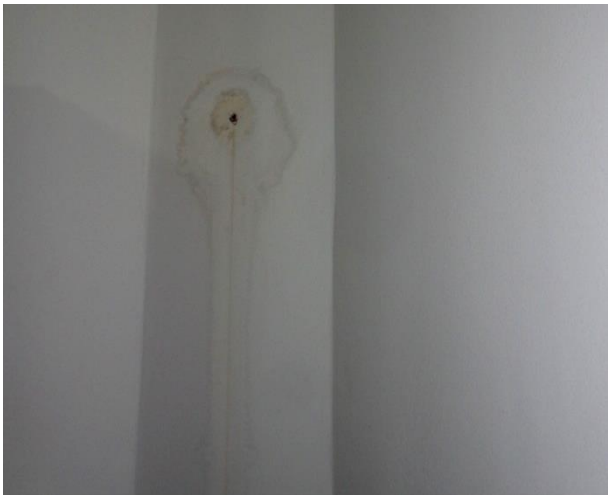
| Grau de risco: | <input checked="" type="checkbox"/> Crítico <input type="checkbox"/> Médio <input type="checkbox"/> Mínimo | | |
| Registro fotográfico: | <div align="center"> <p>401B</p> </div> | | |

| <b>Recomendações técnicas:</b><br><br>Assim que sanado o problema dos vazamentos (consultar item HS10), proceder com o reparo do revestimento de gesso. | | | |

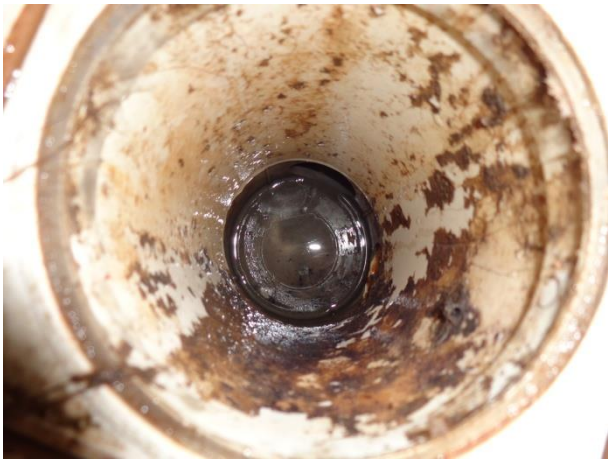
| Grau de risco: | <input type="checkbox"/> Crítico | <input checked="" type="checkbox"/> Médio <input type="checkbox"/> Mínimo |
| Registro fotográfico:<br><br><br>401B | | |

| Recomendações técnicas:<br><br>De acordo com a NBR 8160, todos os aparelhos sanitários devem ser protegidos por desconectores, que são dispositivos providos de fecho hídrico, destinados a vedar a passagem de gases no sentido oposto ao deslocamento do esgoto (ABNT, 1999b).<br><br>Dessa forma, as caixas sifonadas são providas de sifão, dispositivo que permita o armazenamento de água (fecho hídrico), garantindo o bloqueio da entrada dos gases, como pode ser visto na Figura 21. Em algumas caixas sifonadas do edifício esse | | |

dispositivo foi retirado. Recomenda-se dessa forma, que estes sejam adquiridos e instalados nas caixas.

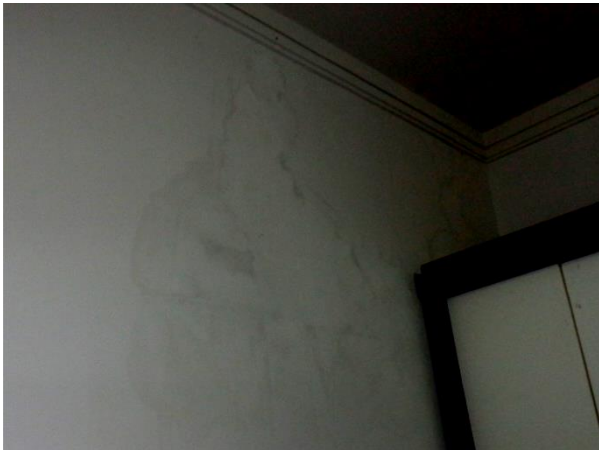
| <div></div> <div>401B</div> | | |

| <p>O vazamento de água pluvial pelas paredes ocorreu no último pavimento do edifício, e tem como provável causa o subdimensionamento de condutores verticais das</p> | | |
