**CARACTERIZAÇÃO DAS MANIFESTAÇÕES PATOLÓGICAS NOS PILARES E  
FUNDAÇÕES DA PONTE FERNANDO HENRIQUE CARDOSO**

**PALMAS  
2020**

Trabalho de conclusão de curso  
apresentado como requisito parcial para  
obtenção do título de Bacharel no Curso  
Superior de Engenheiro Civil do Instituto  
Federal do Tocantins, Campus Palmas.

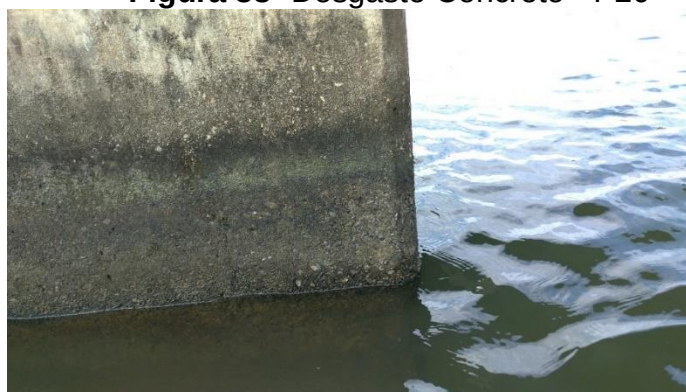
**Figura 33-** Desgaste Concreto - P20

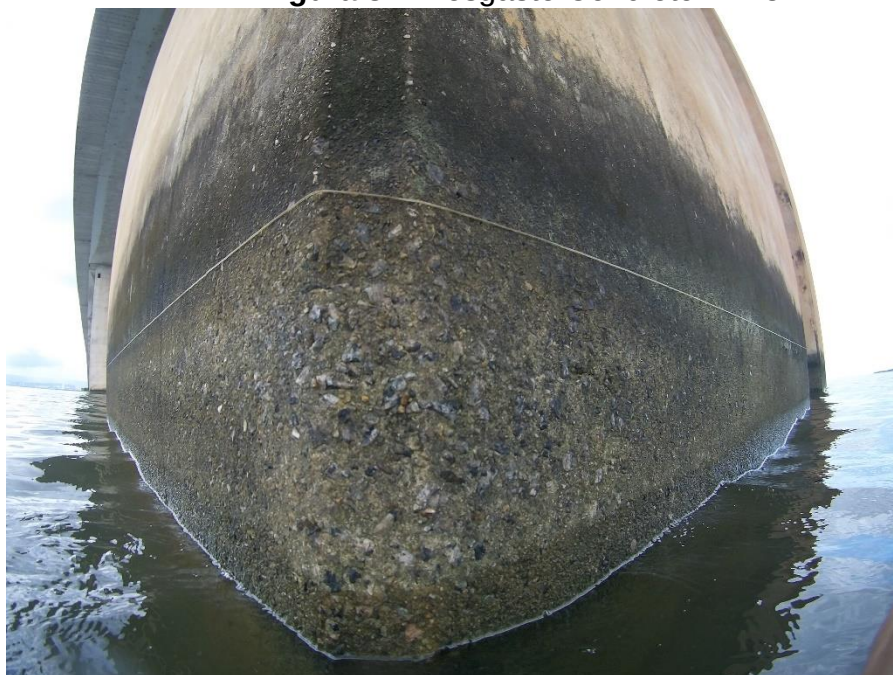
**Figura 34-** Desgaste Concreto - P18

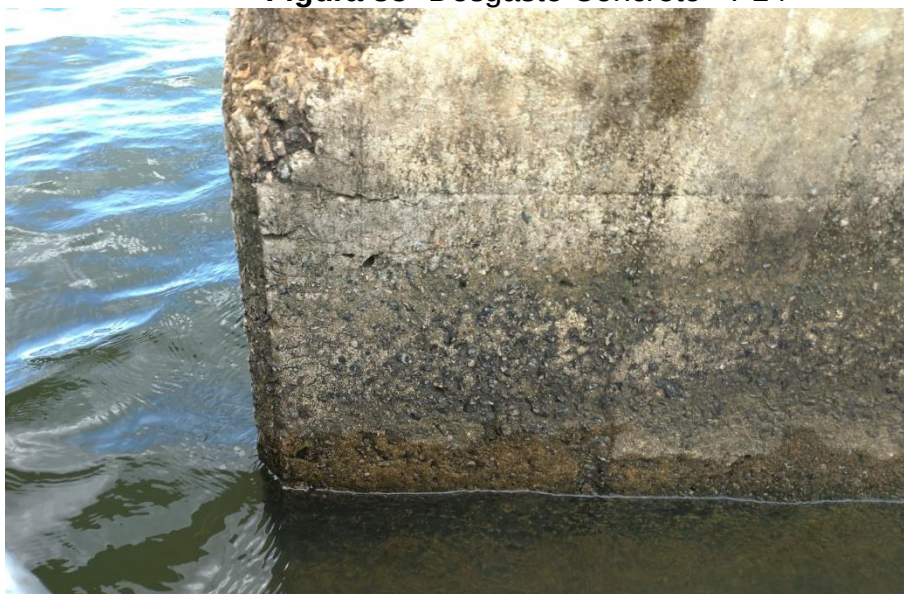
**Figura 35-** Desgaste Concreto - P14

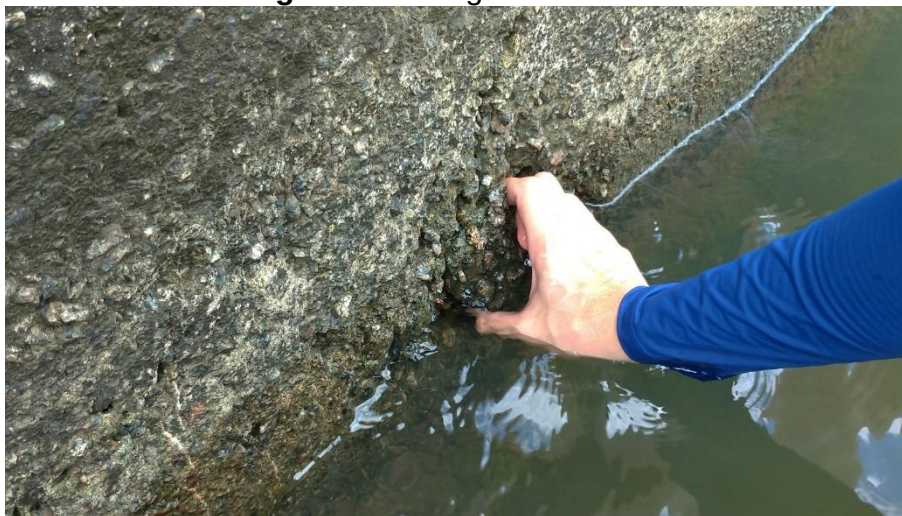
**Figura 36-** Desgaste Concreto - P12

Esses níveis de deterioração diferentes para pilares de uma mesma ponte estão associados com a posição dessas estruturas em relação ao leito do rio. Sendo que, quanto mais próximo do leito estiverem posicionados os pilares, maior a velocidade que a água passa por eles, sendo maior também a força de carreamento dos compostos no cimento. Gerando assim uma diferença nítida entre as peças situadas nas extremidades como a P21 e P2 em relação as de centro como P11 e P12.

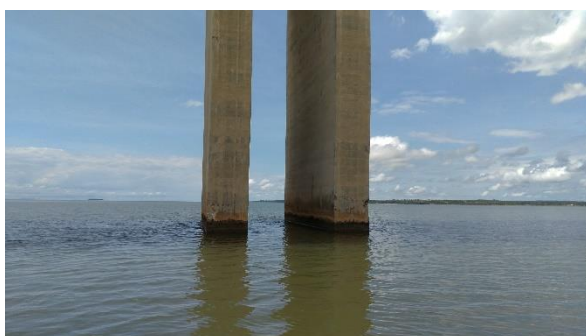
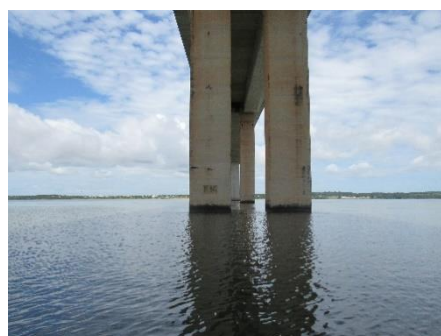
**Figura 37-** À esquerda P11, e a direita P14.

Outro agravante é a posição e formato dos pilares P11 e P12 em relação aos demais. Estes 2 pilares têm formato retangular e orientação em relação ao curso d'água diferentes de todos os outros, que são quadrados e não tem fluxo de água passando no meio deles. O efeito Venturi explica que um fluido em movimento por um canal, ao encontrar um estreitamento, aumenta sua velocidade pela zona estreitada. Este aumento da velocidade, que já é a maior entre todos os outros pilares corrobora

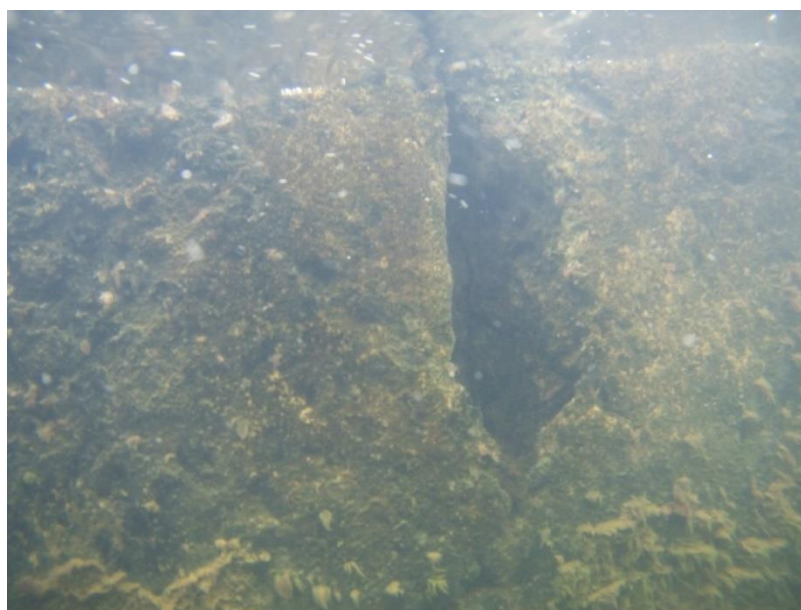
**Figura 38 - Fenda - P13**

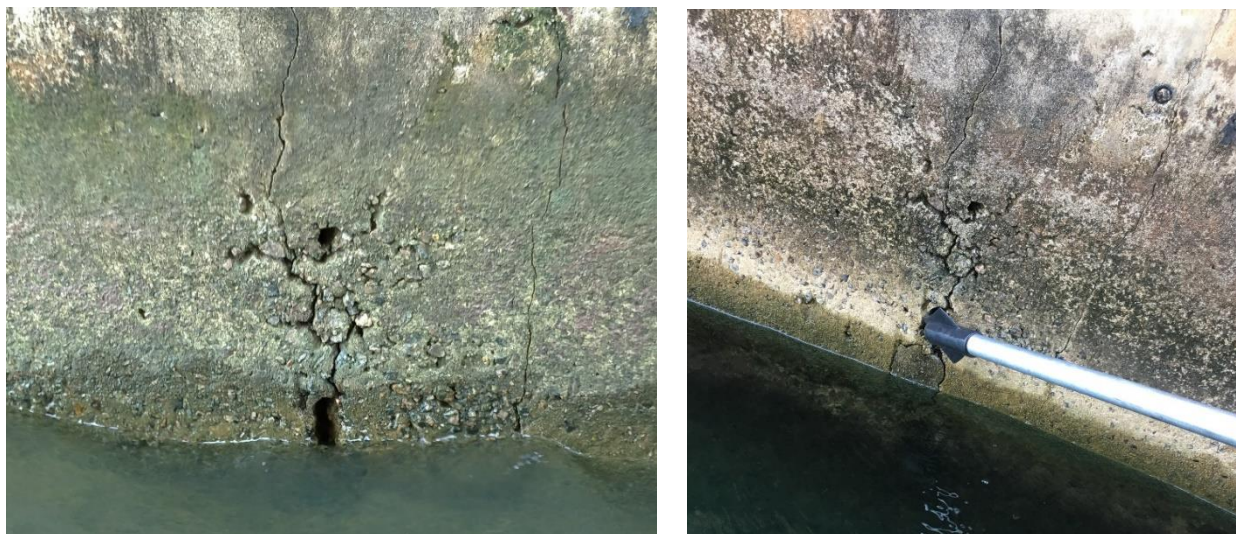
Nas inspeções foi possível perceber que esse desgaste está presente mais intensamente em uma variação de aproximadamente 60 cm para cima a 60 cm para baixo da linha d'água, nível este que está associado ao nível da água do lago, que varia de acordo com a necessidade de produção de energia pela usina hidrelétrica de lajeado, tornando este intervalo uma região que carece de maior atenção. Na figura 39 é possível verificar essa variação no nível da água.

**Figura 39 – Diferença de nível da água**

Na figura 39 pode-se ver ao lado esquerdo uma fotografia tirada em março de 2020, e ao lado direito uma realizada em setembro de 2019.

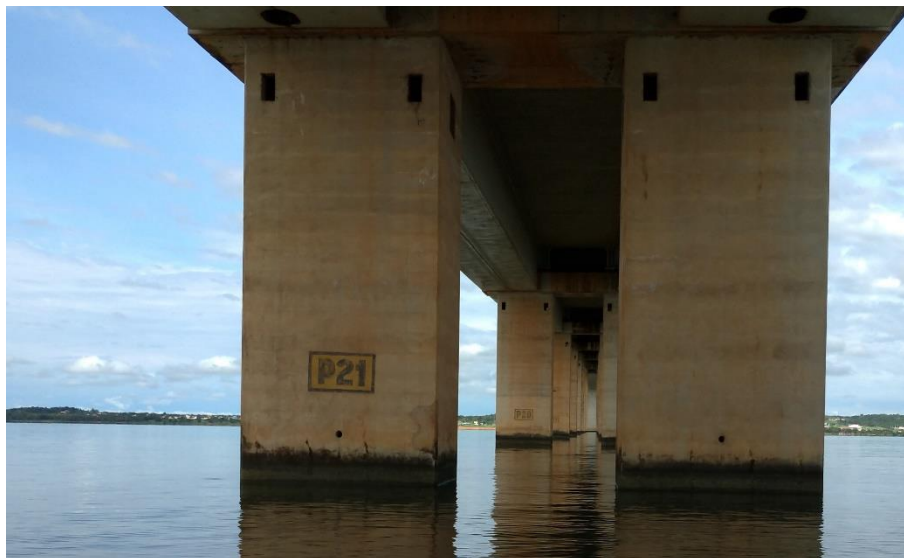
**Figura 41-** Vista Frontal - P21

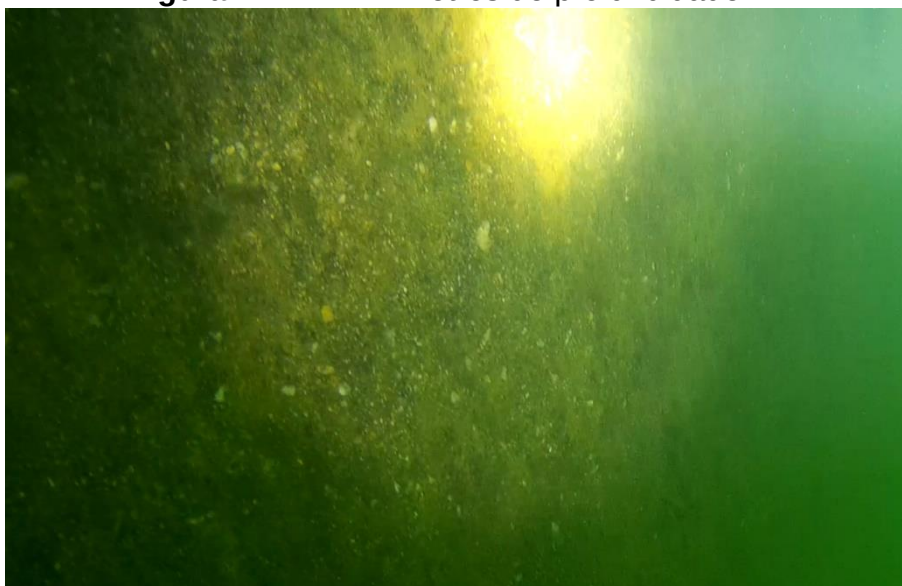
A corrosão do concreto provocada pela lixiviação é um problema grave, que ao longo do tempo provoca efeitos significativos para a estrutura, além de um mal-estar visual para o usuário, conforme é mostrado na figura 41. Com a diminuição do cobrimento e o aumento da porosidade do concreto, tem-se uma aceleração do processo de degradação da peça. Pois com a infiltração da água nos poros e o contato dela com as armaduras, criar-se um ambiente propício a corrosão do aço e sua consequente expansão, gerando fissuras que aumentaram todo este processo de degradação da estrutura, diminuindo assim sua vida útil.

**Figura 42-** P21 - 4 metros de profundidade

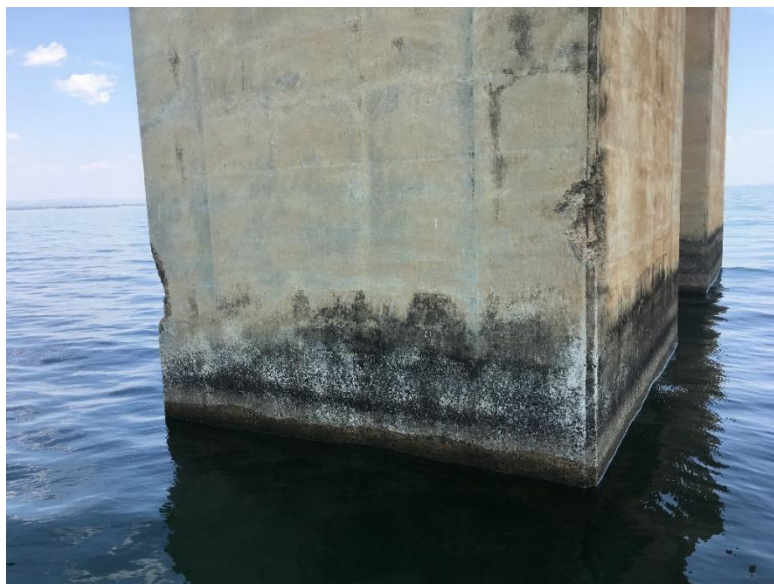
**Figura 43-** Vista Frontal - P15

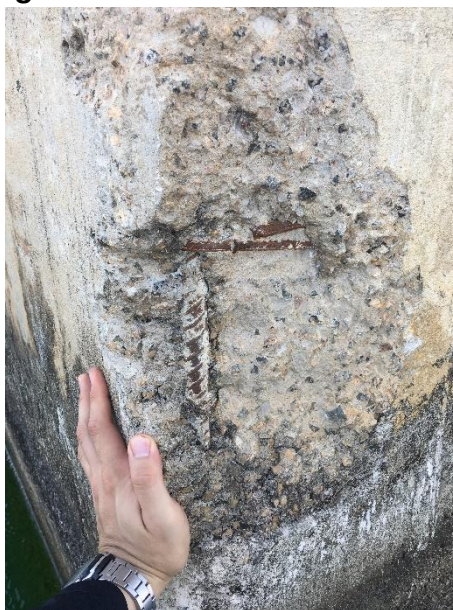
**Figura 45-** Ponto de colisão - P14

Essas colisões são frequentes por conta da atividade de pesca, comumente praticada no Lago de Palmas, e o que torna o local da ponte atraente para a pesca é a possibilidade de ancorar o barco nos pilares e se proteger do sol, conforme denotam as figuras 46 e 47. Além disso, outro fator que colabora para a deterioração dessas estruturas, por conta das colisões, é o frequente fluxo dos flutuantes. Estes têm em sua rota passagem pelos vãos da ponte para tirar fotos. Porém apesar de serem menos frequentes que os barcos de pesca, são ainda mais perigosos porque são maiores, mais pesados e podem trazer mais danos ao se chocarem com a estrutura, do que as embarcações menores.

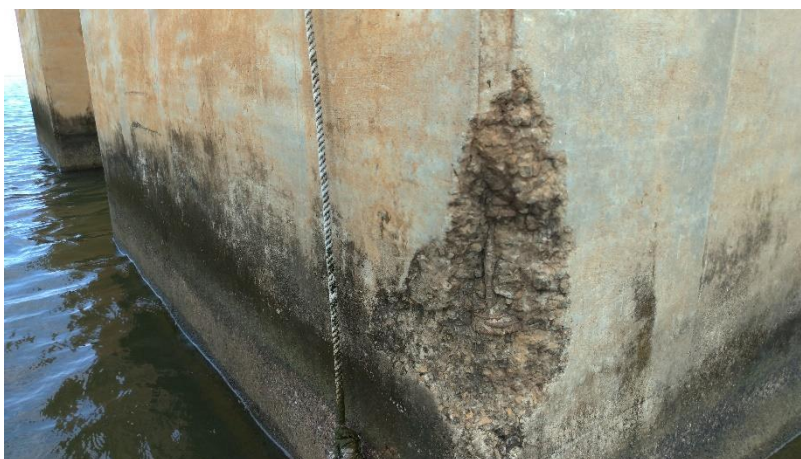
**Figura 46-** Desgaste na P14

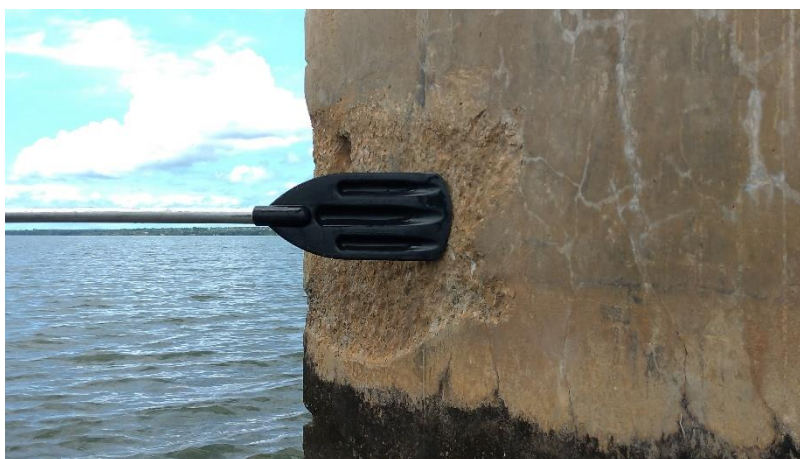
**Figura 50 -** Abrasão ocorrido na P12

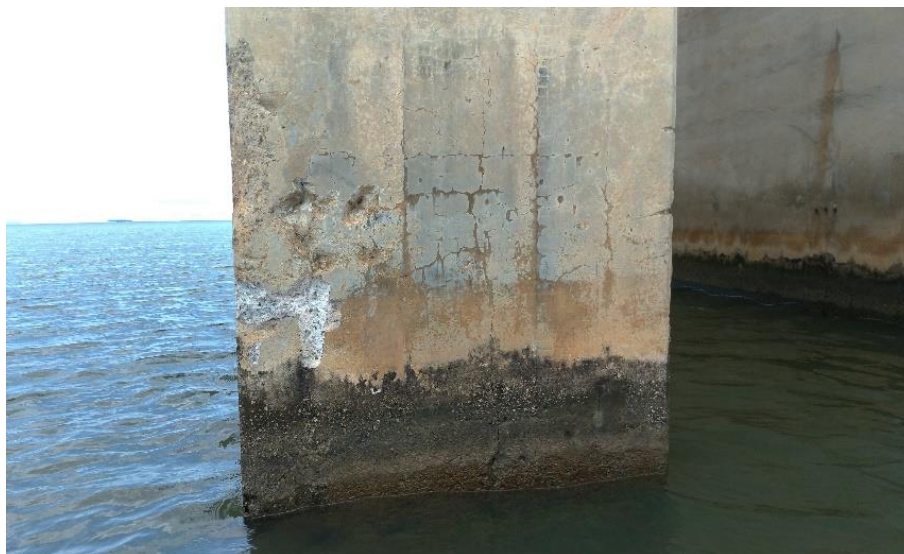
**Figura 51 - Múltiplos pontos de abrasão – P11**

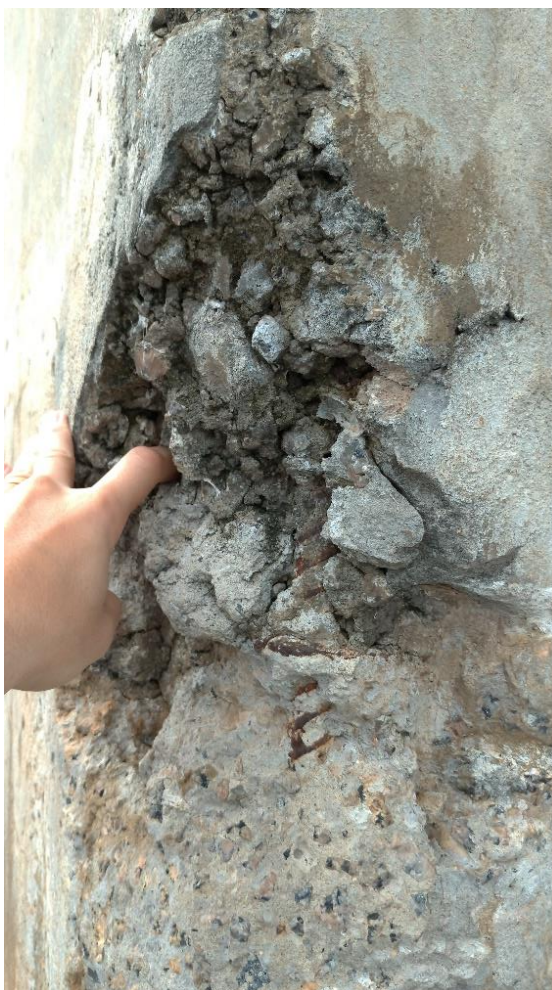
**Figura 52 – Fratura com desagregação - P11**

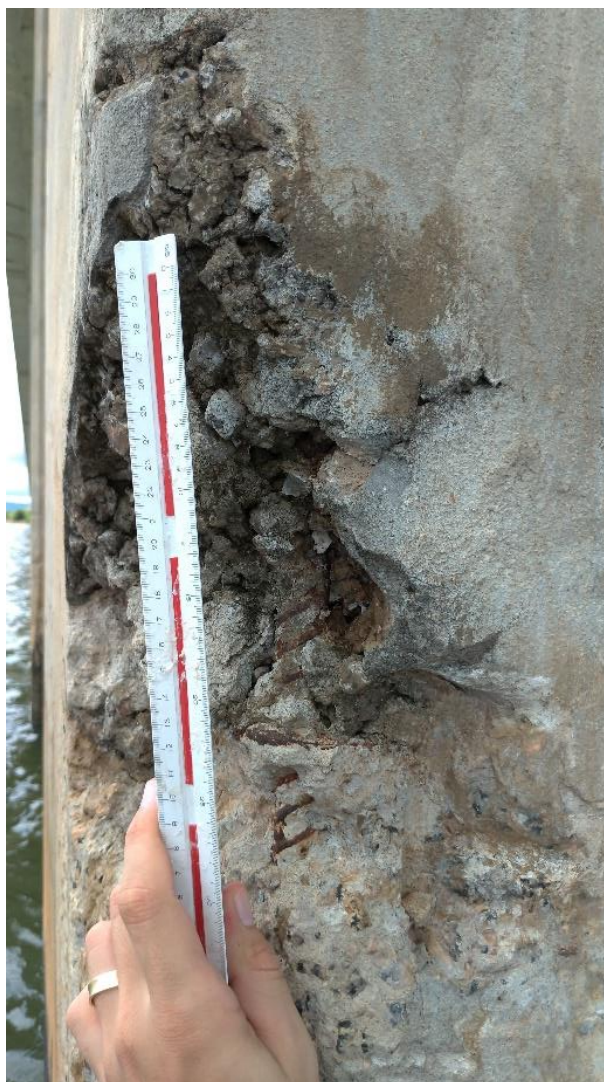
**Figura 53 – Dimensão da fratura - P11**

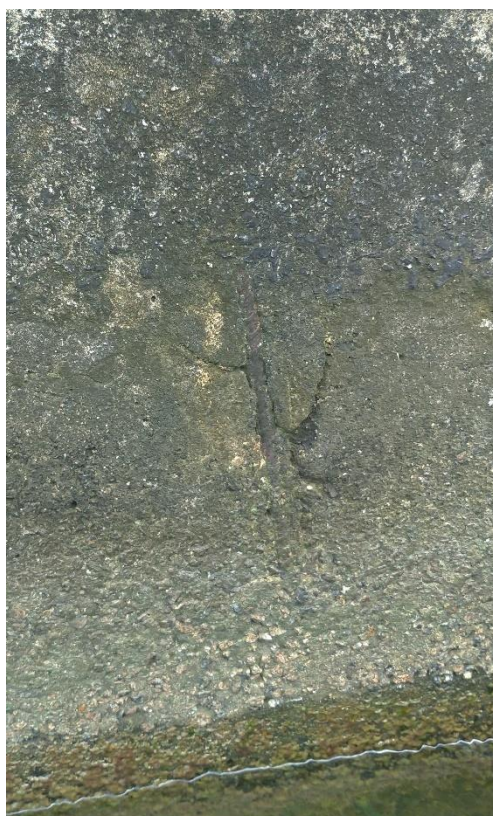
**Figura 56** – Armadura exposta devido a corrosão do concreto - P15

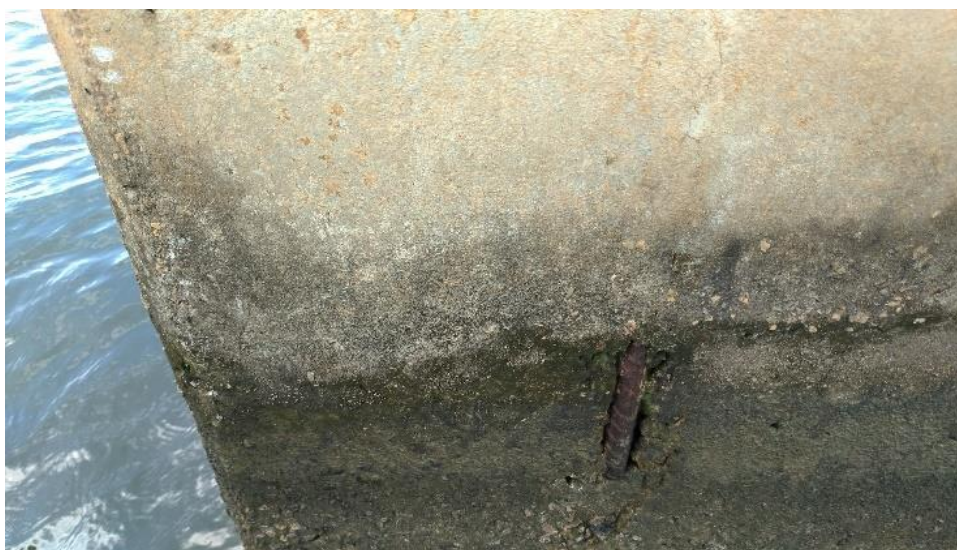
**Figura 57** - Armadura exposta devido a corrosão do concreto - P14

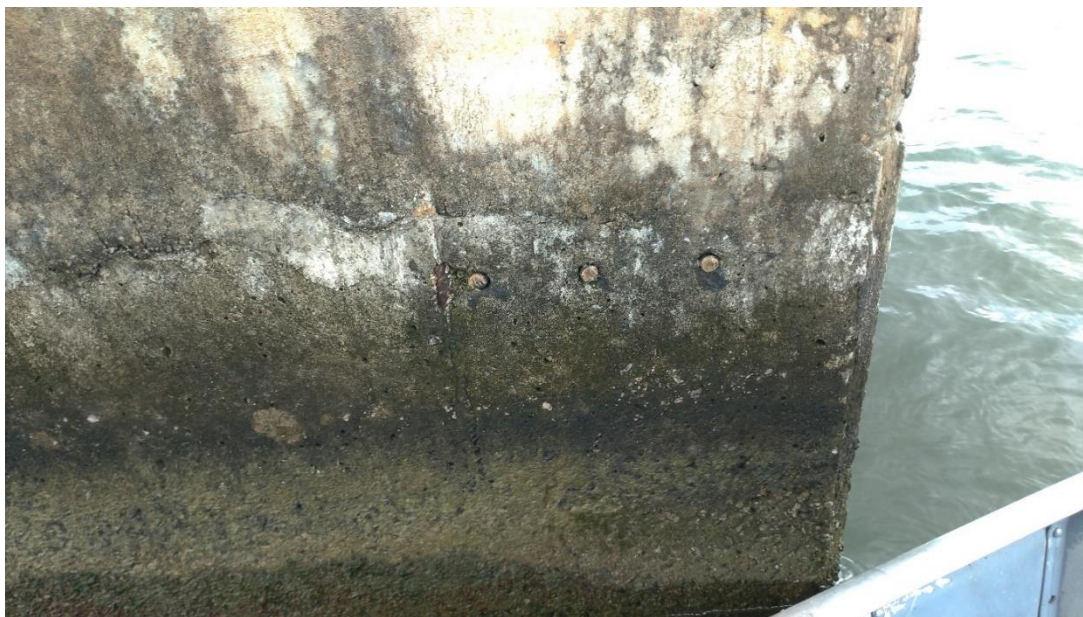
**Figura 58** - Armadura exposta devido a corrosão do concreto - P13

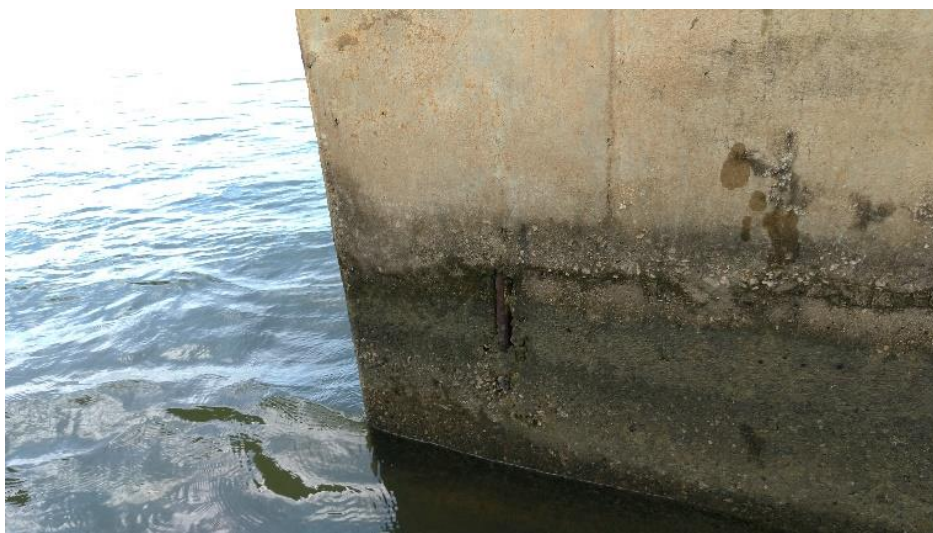
**Figura 59**- Armadura exposta devido a corrosão do concreto – P14

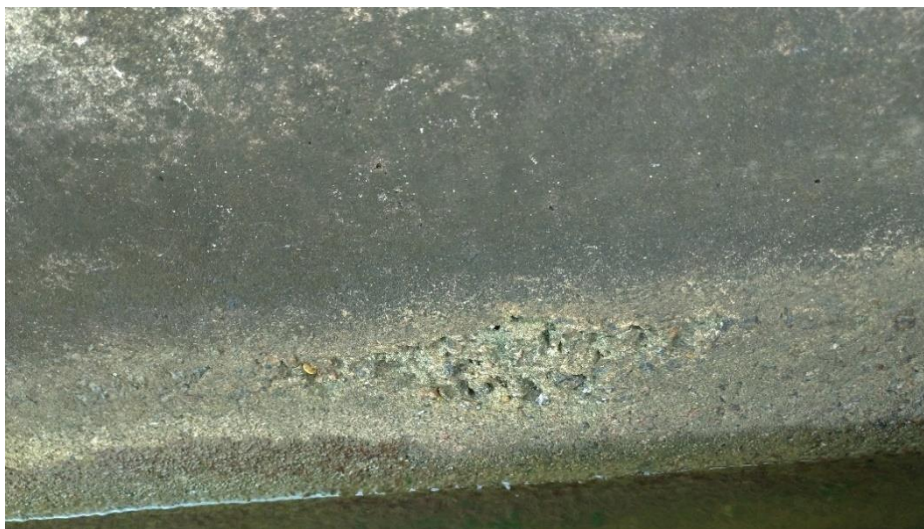
**Figura 61** – Falha de concretagem – P9

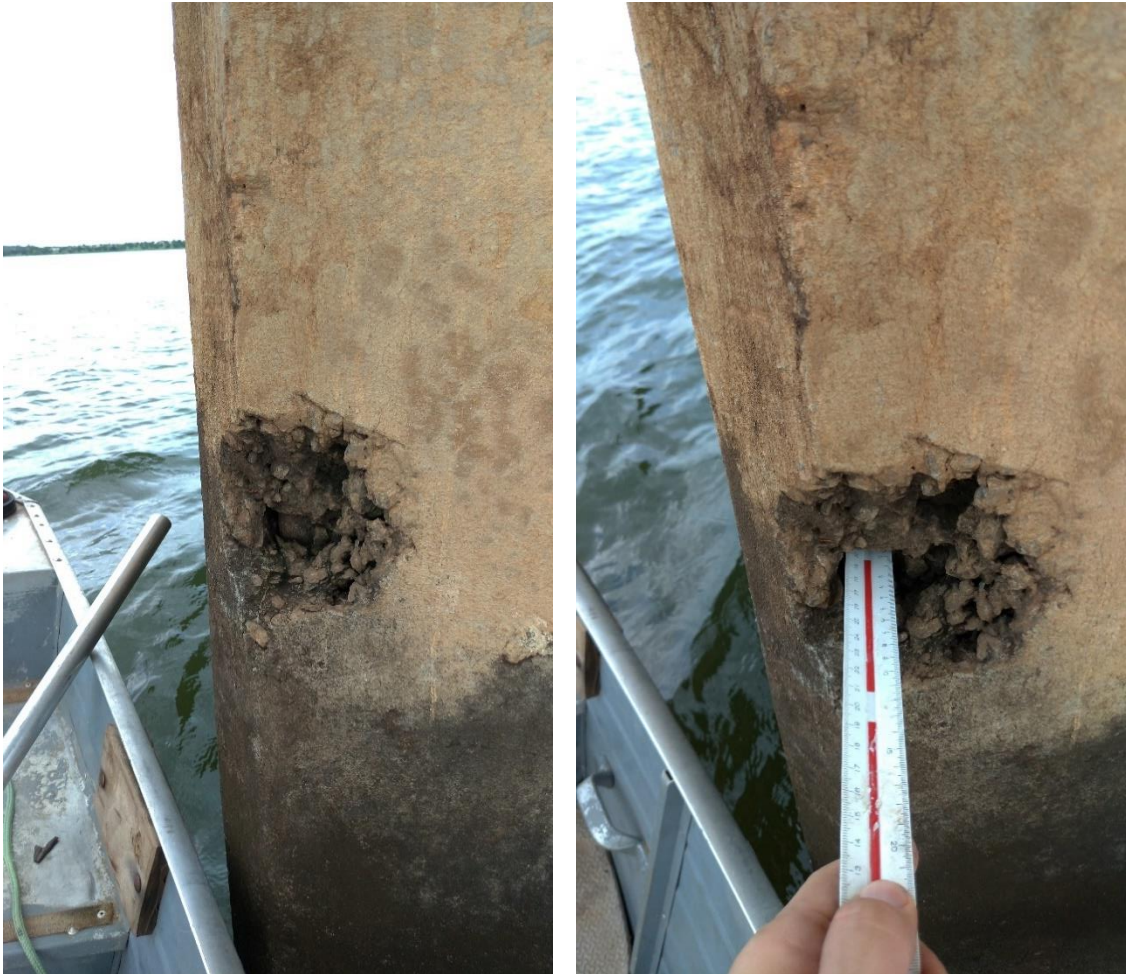
**Figura 62 – Falha de concretagem**

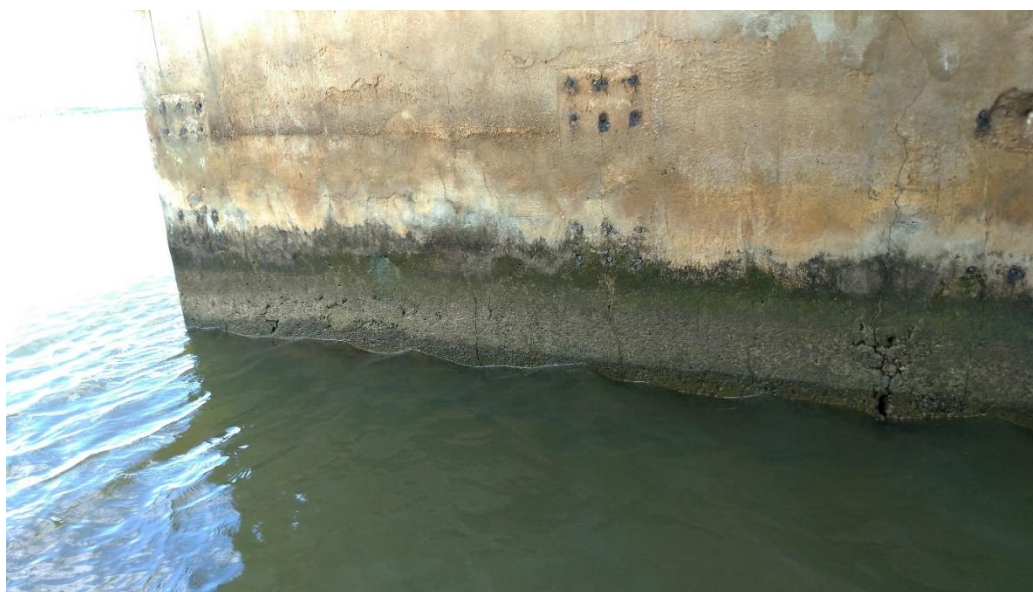
**Figura 64 – Fissuras longitudinais - P12**

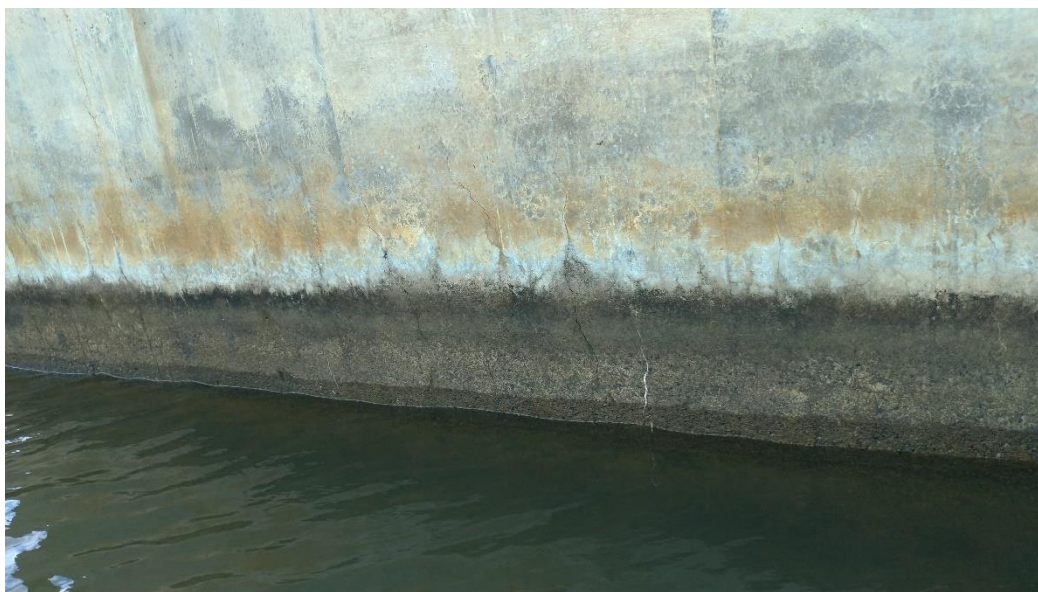
**Figura 65 - Fissuras longitudinais - P11**

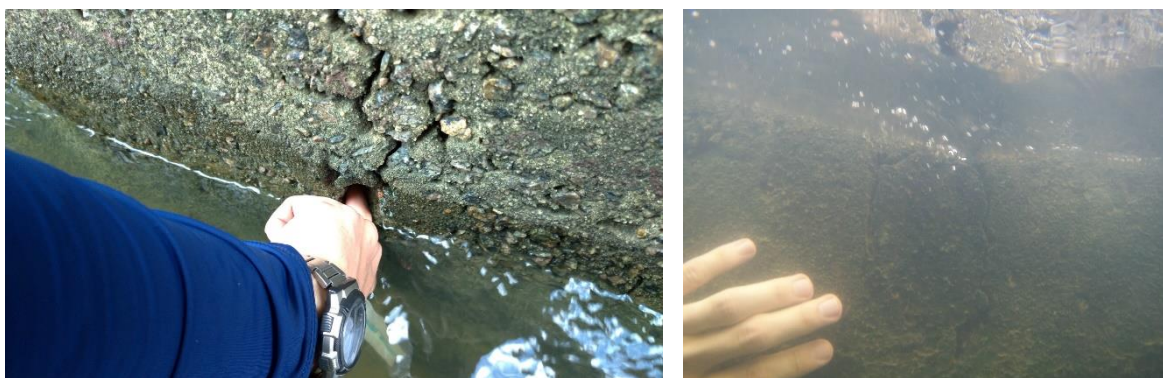
**Figura 66 – Fenda acima e abaixo do nível d'água – P12**

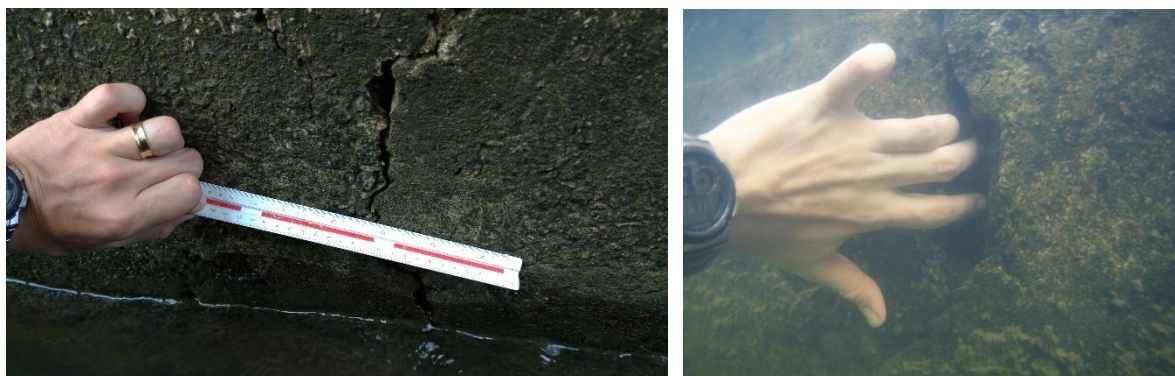
**Figura 67** - Fenda acima e abaixo do nível d'água – P11

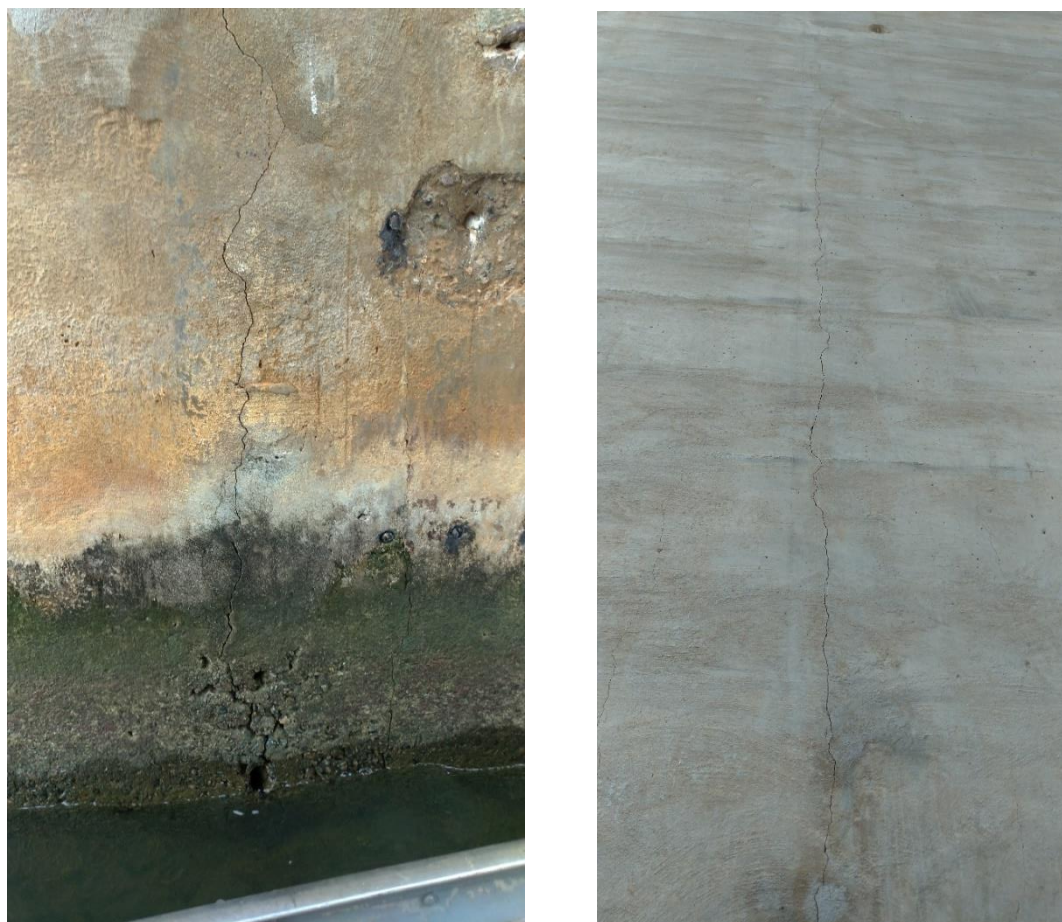
**Figura 68** – Fissura longitudinal com mais de 5 m de comprimento – P12

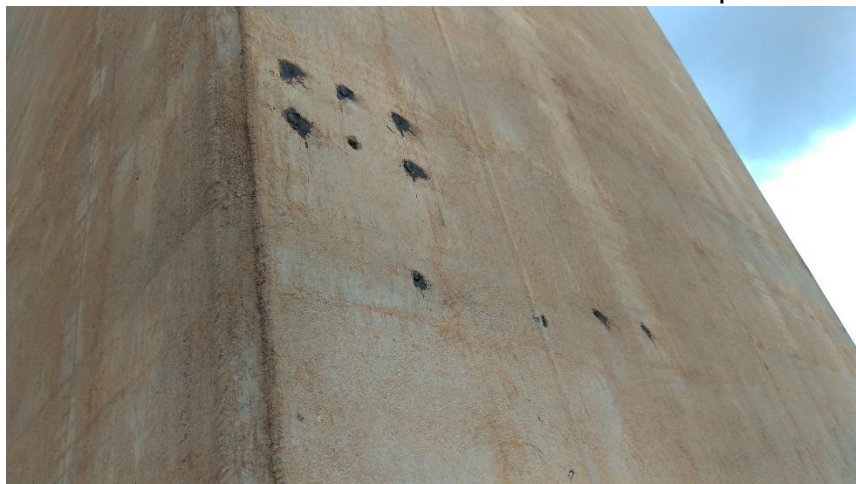
**Figura 69** - Barras tratadas com material derivado de petróleo - P13

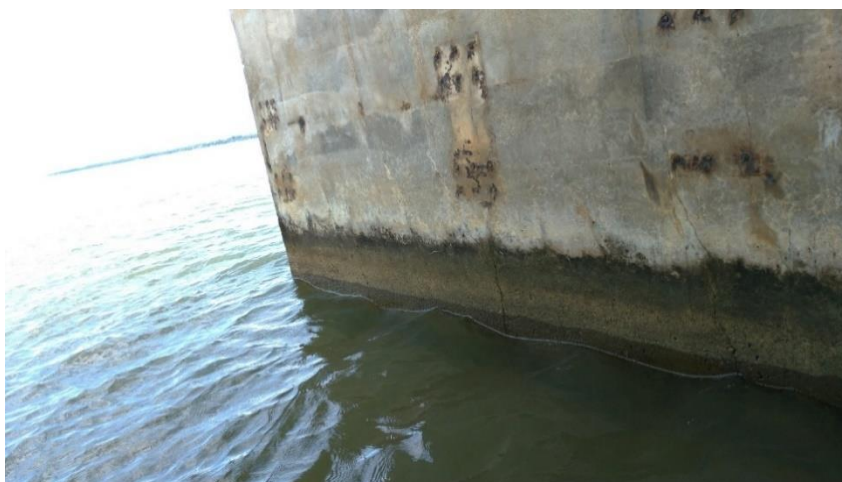
**Figura 72 - Pontos de fixação das formas - P11**

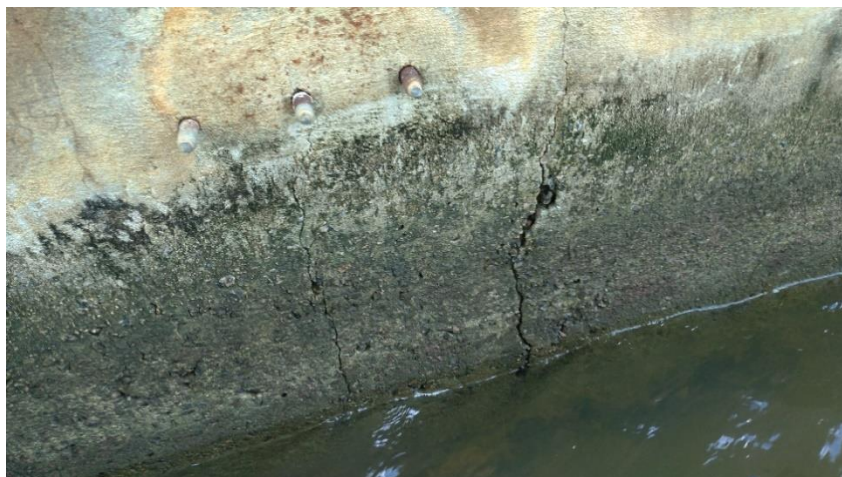
**Figura 73 – Barras oxidadas – P11**

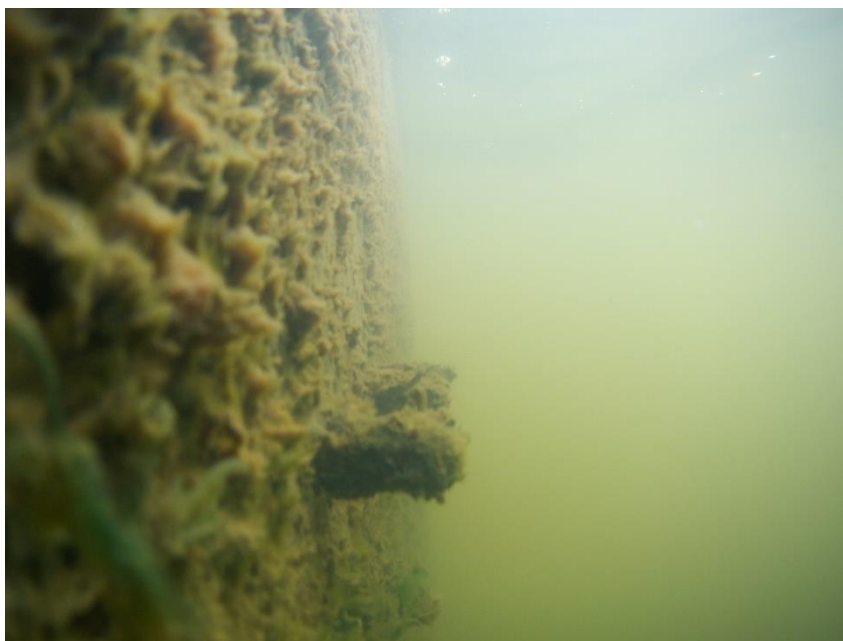
**Figura 74 - Barras de aço expostas a cerca de 40 cm de profundidade - P11**

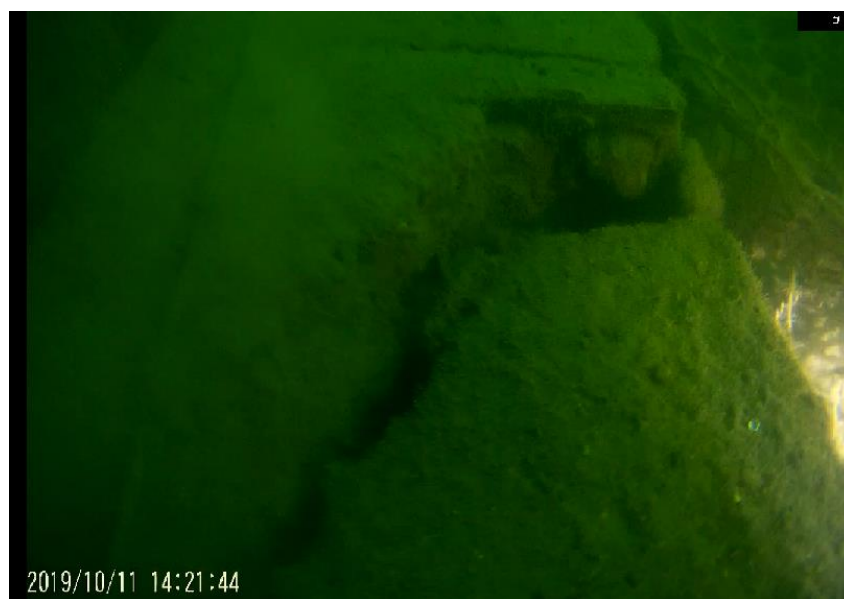
**Figura 76 – Rachadura – P21**

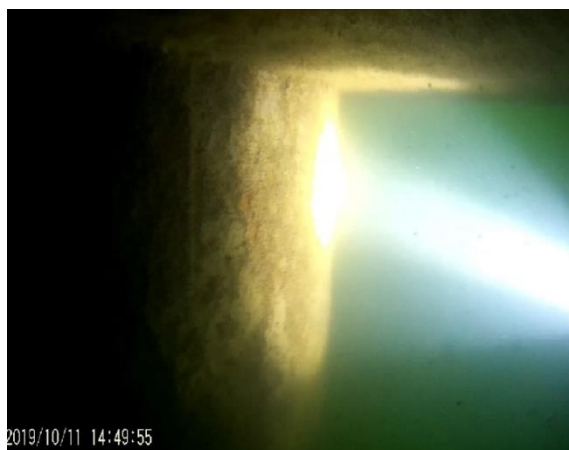
**Figura 80** -Tubulão – 16 metros de profundidade P- 20

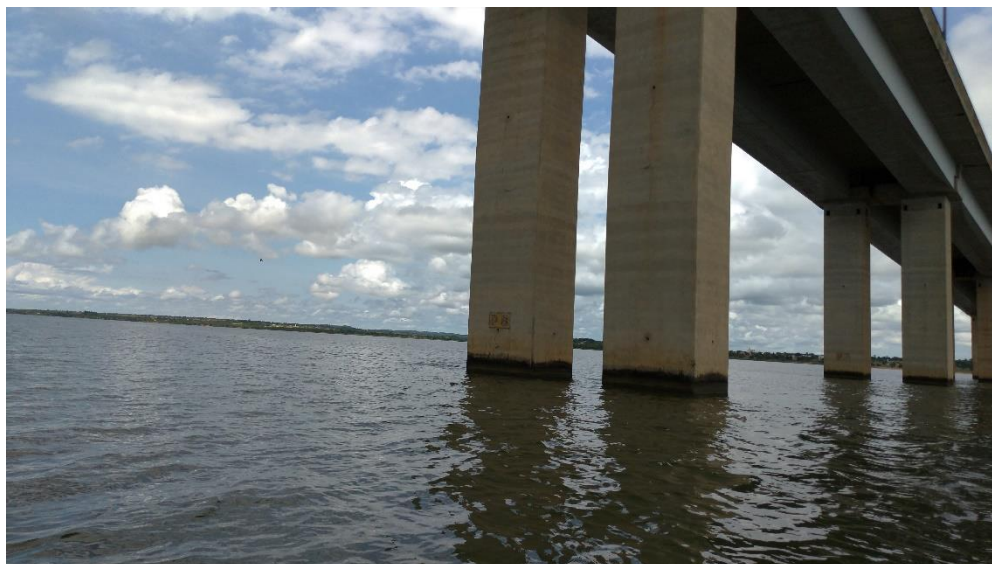
**Pilar 08 – A**

Observações: Pilar com armadura exposta, por falta de cobrimento, que já mostra sinais de corrosões pelo contato com a umidade do local.

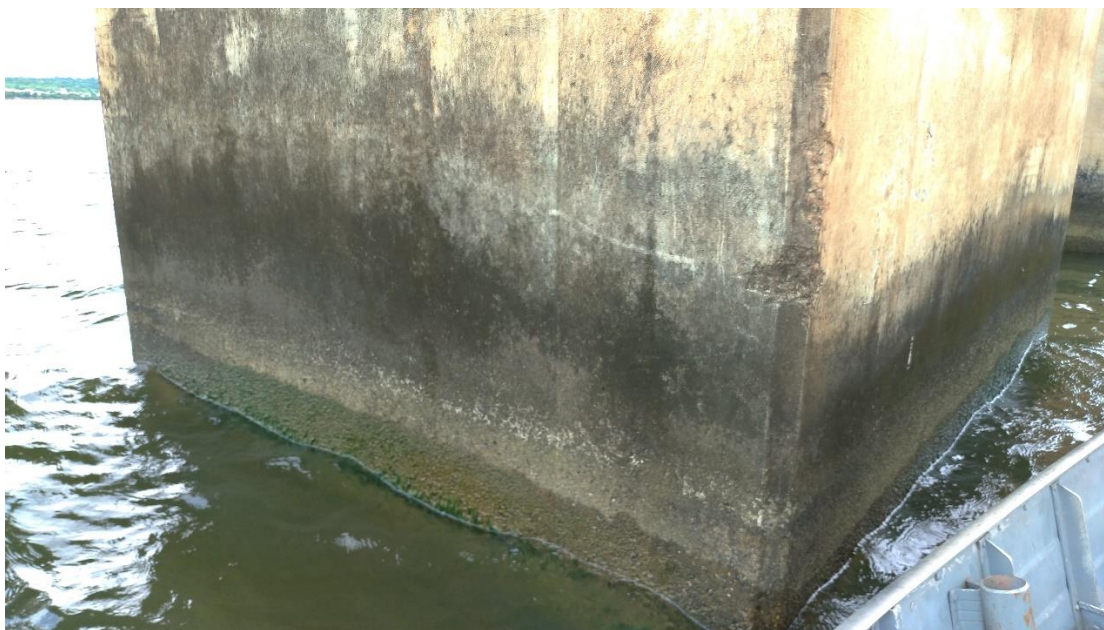
**Pilar 09 – A**

Observações: Pilar com armadura expostas e com presença de corrosão, também há presença de fissuras pela na linha da armadura.

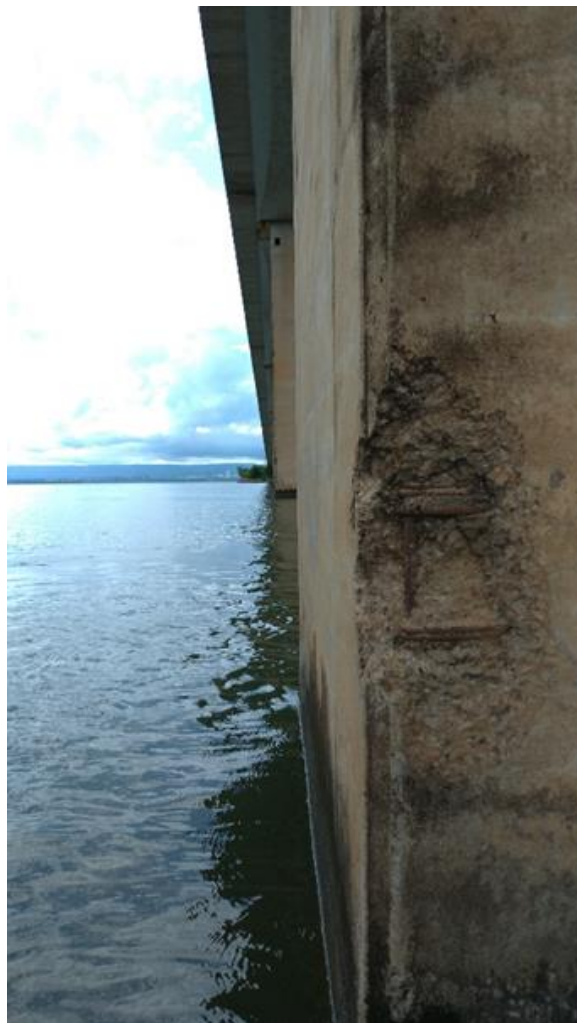
**Pilar 14 – A**

Observações: Pilar com armadura exposta nas regiões dos choques, e sinais de corrosão.

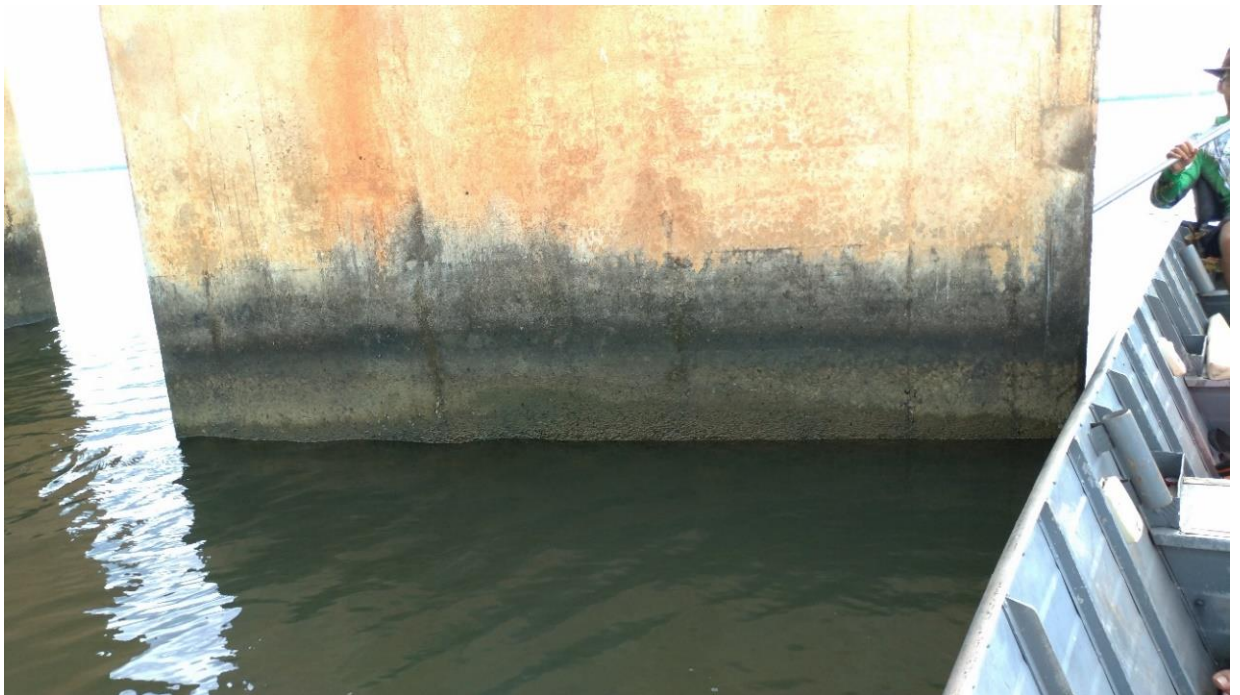
**Pilar 19 – A**

Observações: Pilar com armadura exposta por falta de cobrimento, desgaste do concreto na linha d'água, e sinais de corrosão das armaduras.
