**INSTITUTO FEDERAL DE EDUCAÇÃO, CIÊNCIA E TECNOLOGIA DO  
TOCANTINS**

**CURSO SUPERIOR DE ENGENHARIA CIVIL**

**MANIFESTAÇÕES PATOLÓGICAS, DETERIORAÇÃO E INTERVENÇÃO EM  
PONTES SOBRE OS CÓRREGOS BREJO COMPRIDO E SUSSUAPARA EM  
PALMAS – TO**

O presente trabalho tem por objetivo realizar um levantamento sistemático caracterizando as manifestações patológicas e os mecanismos de deterioração presentes em seis pontes do município de Palmas – TO, sendo quatro delas sobre o córrego Sussuapara e duas sobre o córrego Brejo Comprido.

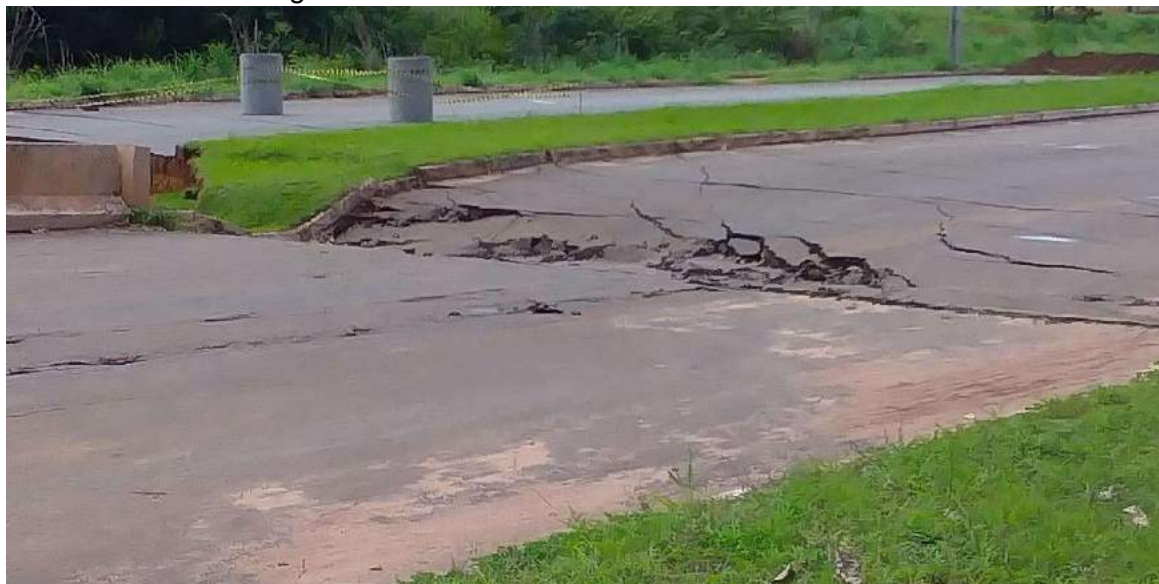
Figura 32 – Desmoronamento da cabeceira norte

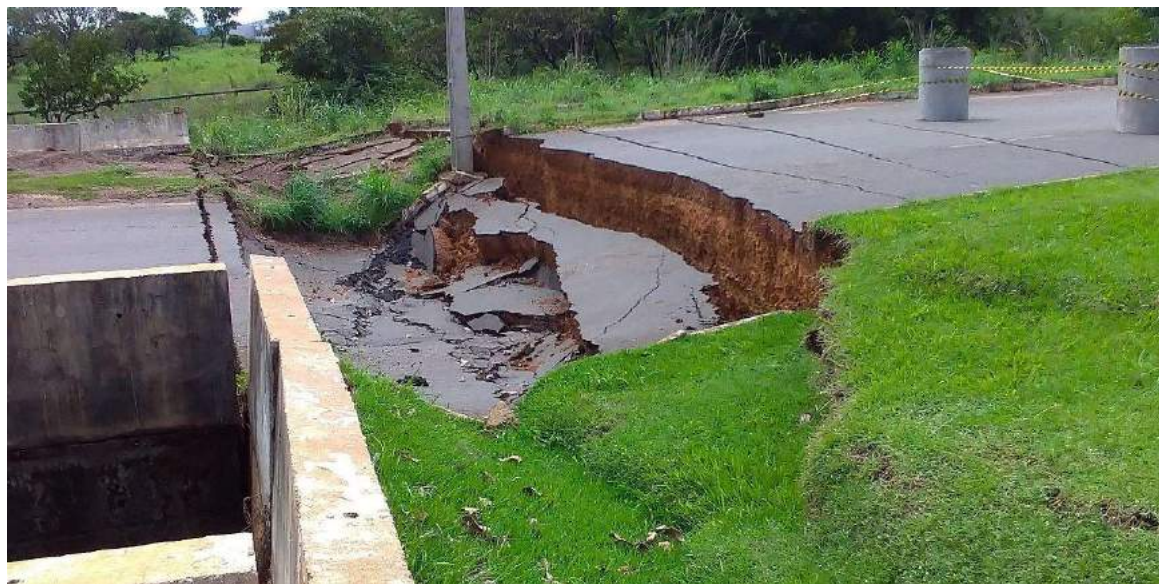
Figura 33 – Desmoronamento da cabeceira sul

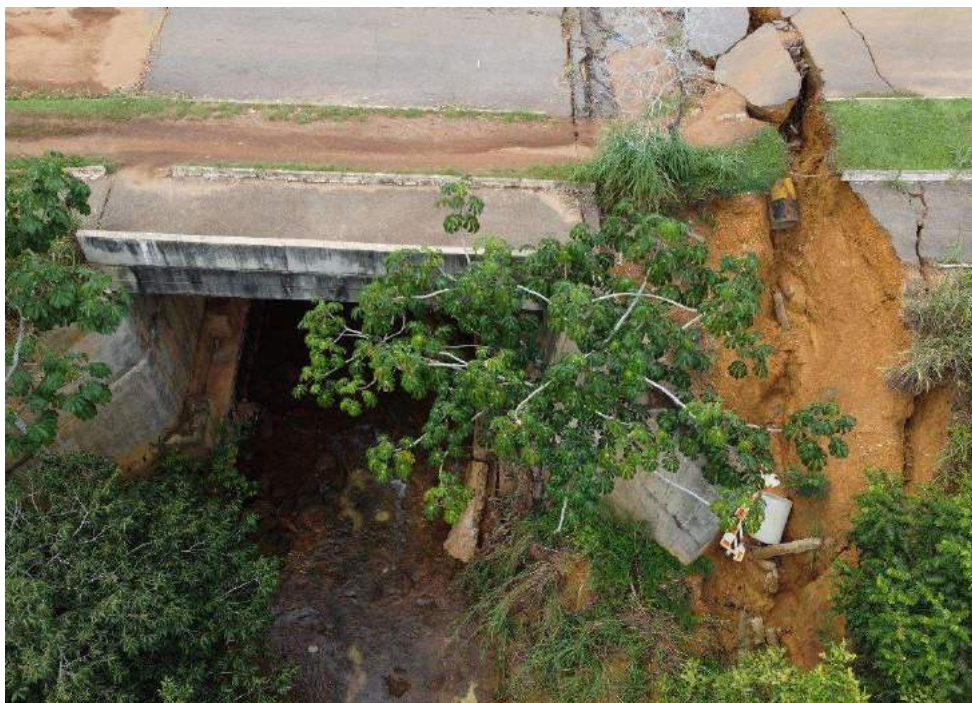
Figura 34 – Deslocamento do material do aterro

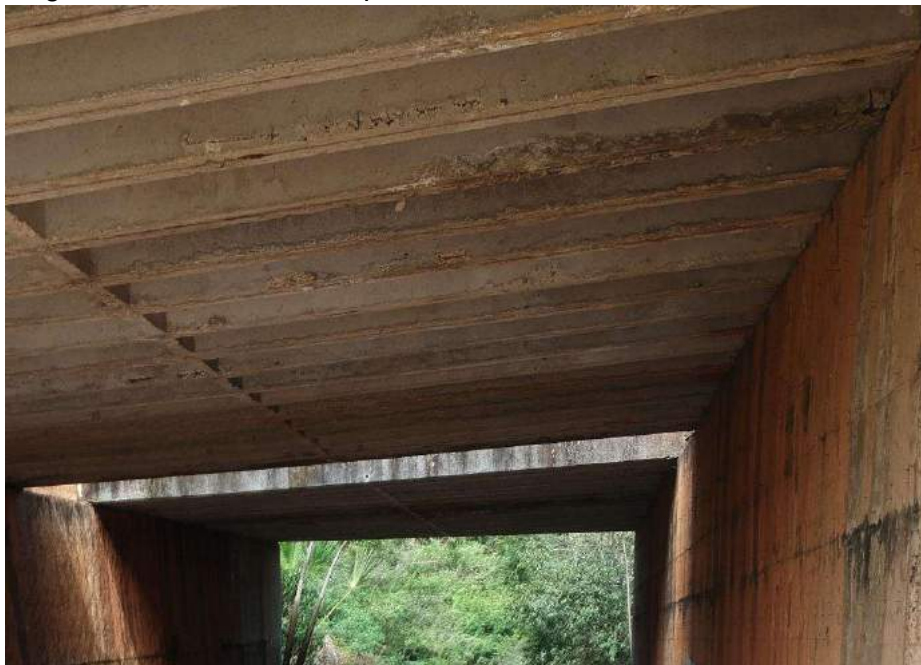
Também foi possível constatar a presença de armaduras expostas na região das nervuras do tabuleiro. As figuras 35 e 36 mostram tal fato com mais detalhes.

Figura 36 – Armaduras expostas nas nervuras do tabuleiro em 2019

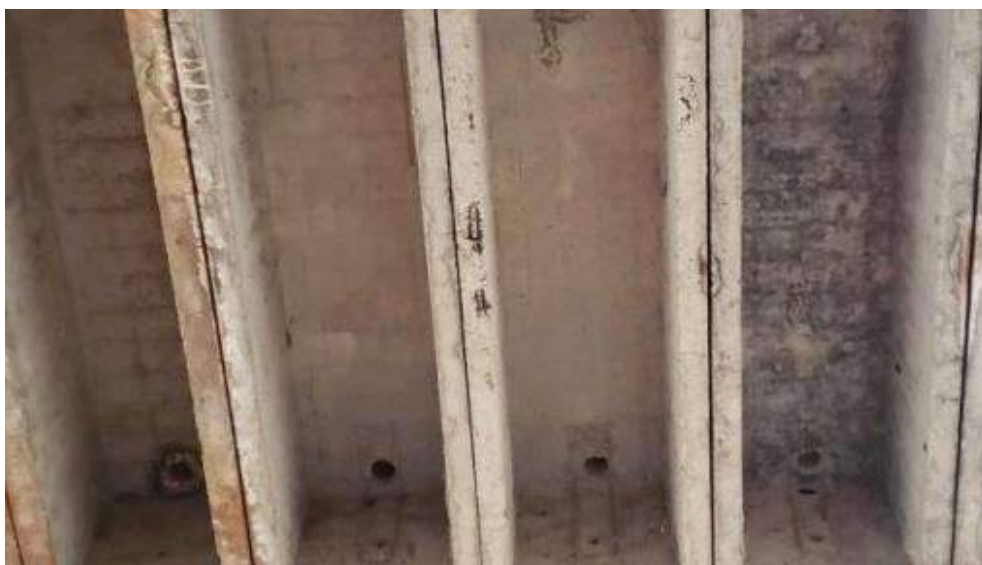
Algumas regiões do tabuleiro estavam marcadas com eflorescência, assim como mostra a figura 37

Figura 37 – Eflorescência na região das nervuras

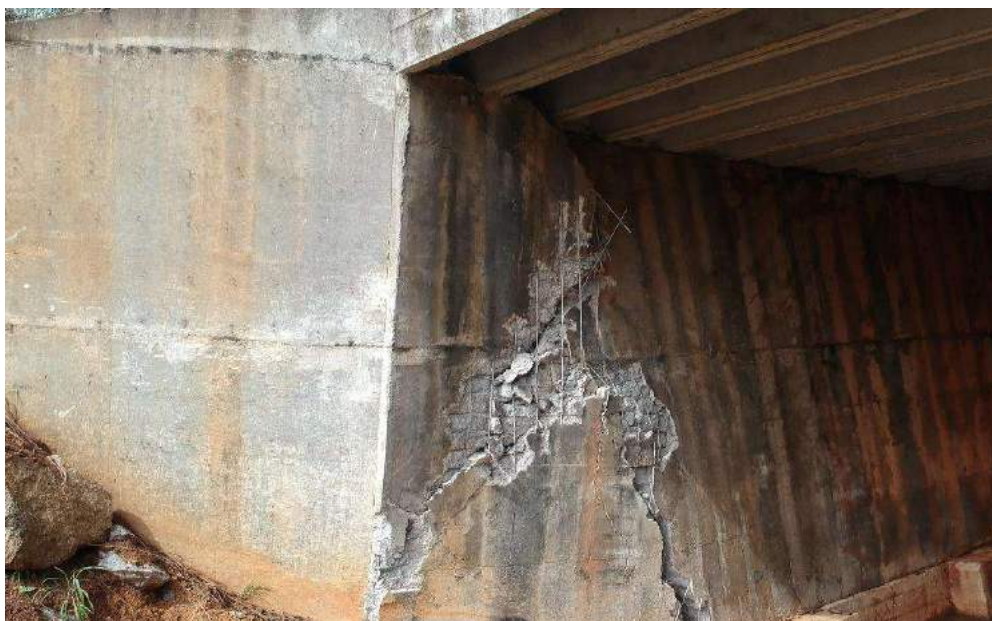
Figura 38 – Armaduras de contenção expostas

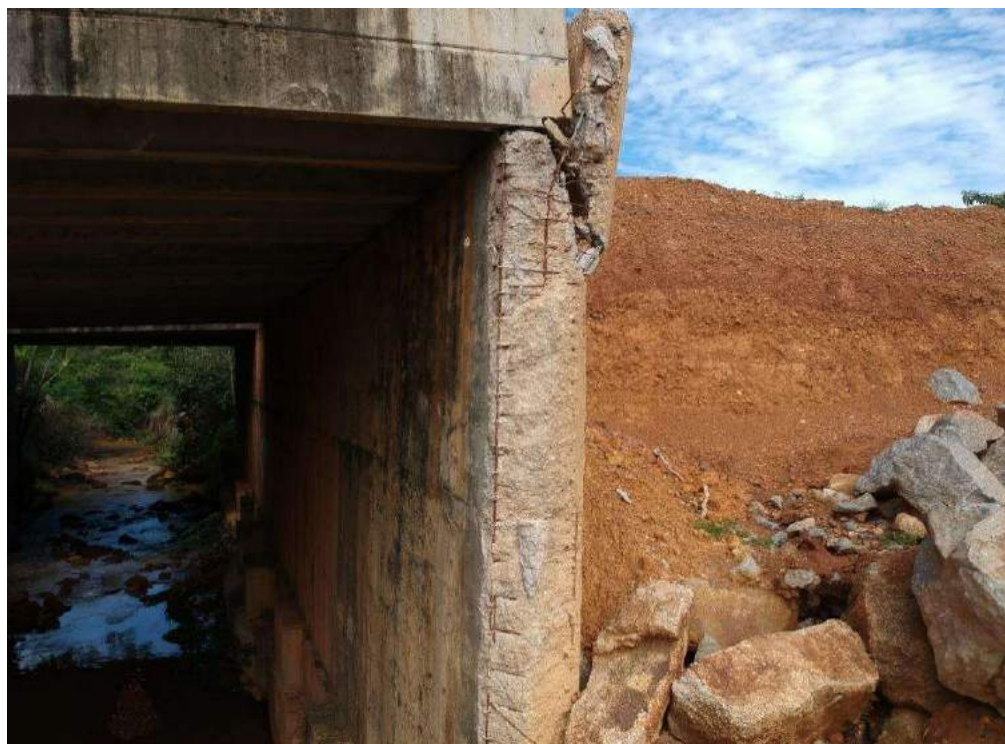
Figura 39 – Armadura de pilar exposta

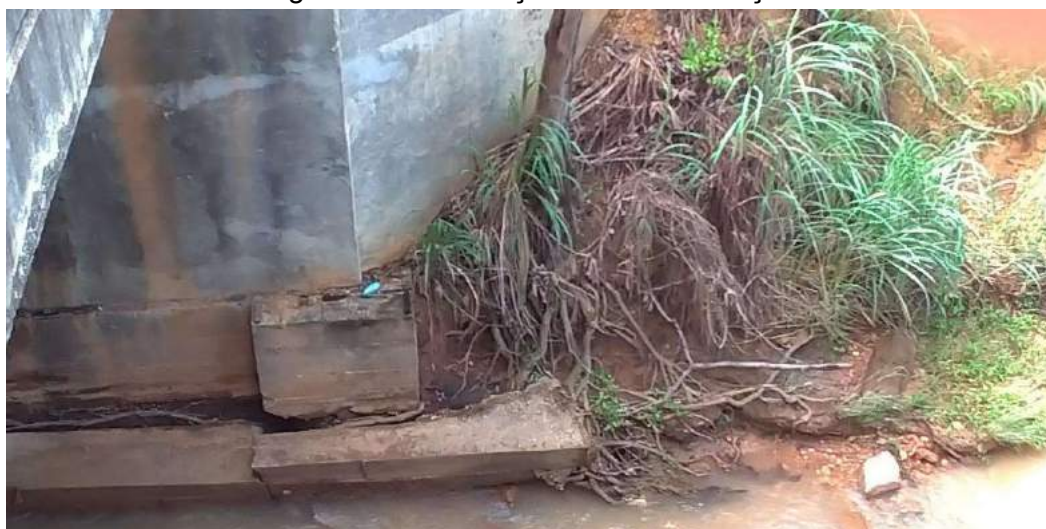
Figura 41 – Descalçamento da fundação

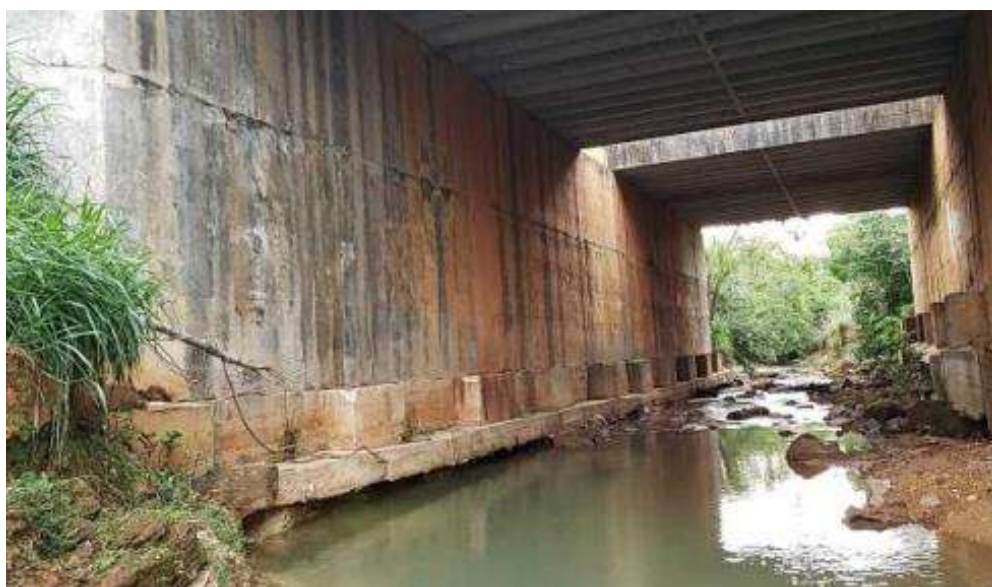
Figura 42 – Descalçamento da fundação da cabeceira sul

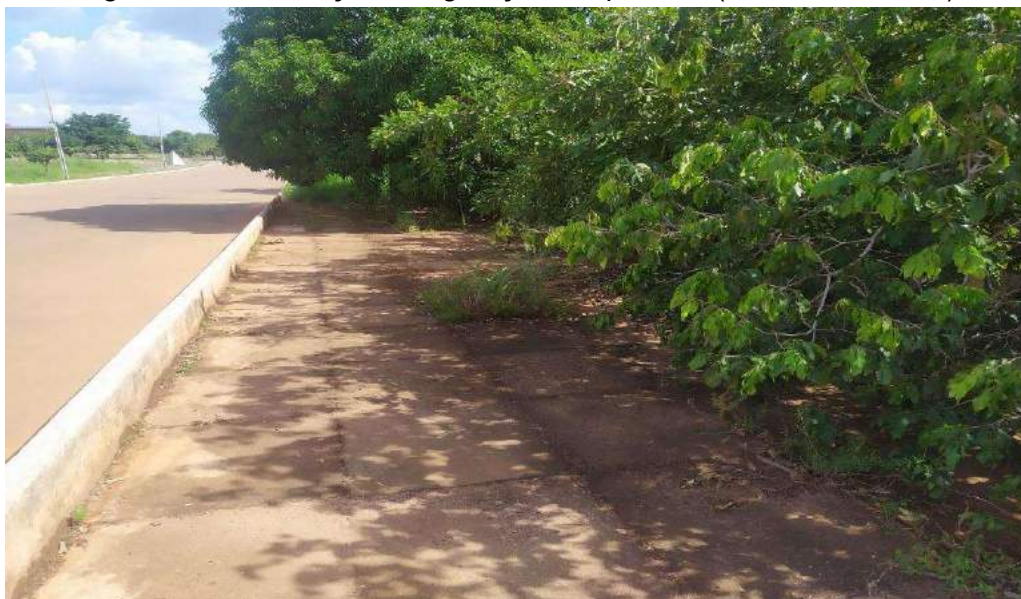
Figura 45 – Presença de vegetação em passeio (sentido norte-sul)

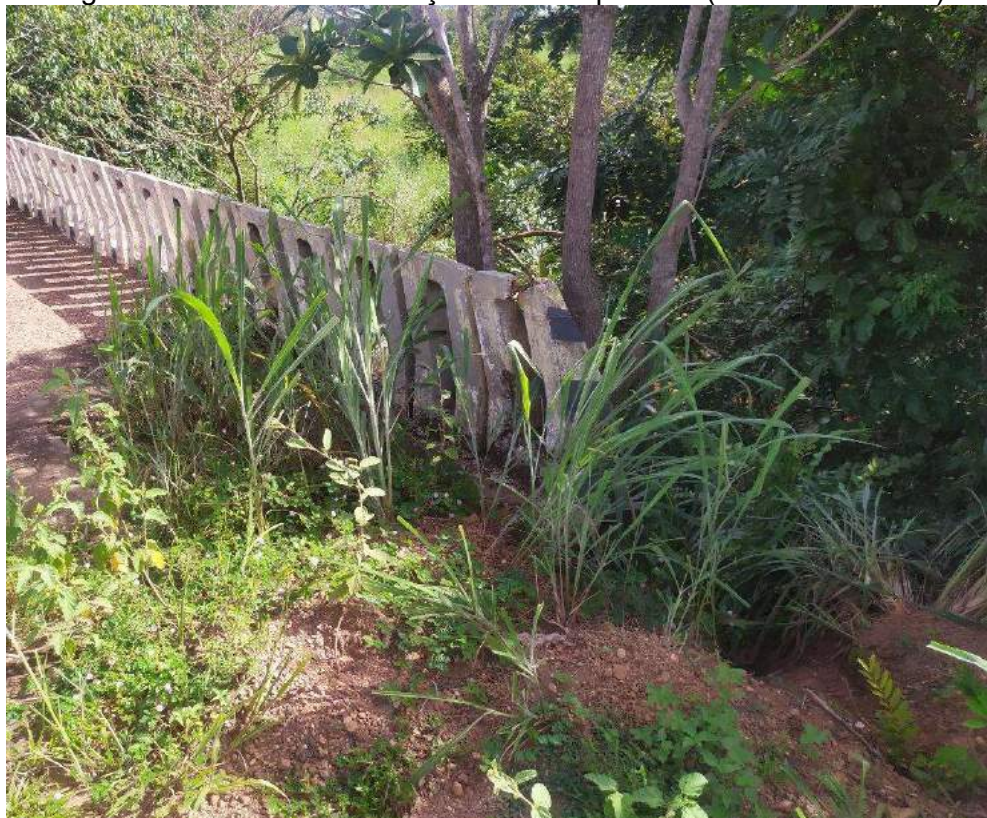
Figura 46 – Ausência de calçamento em passeio (sentido norte-sul)

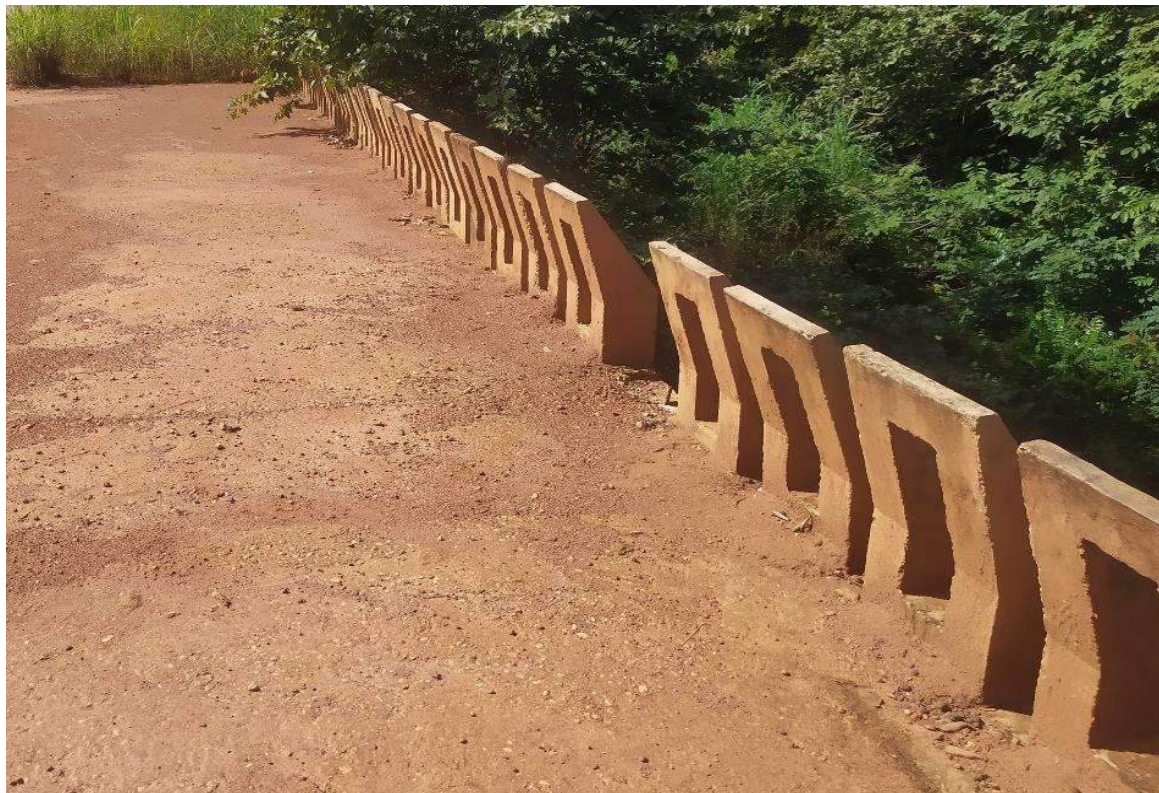
Figura 47 – Guarda-corpo danificado (sentido sul-norte)

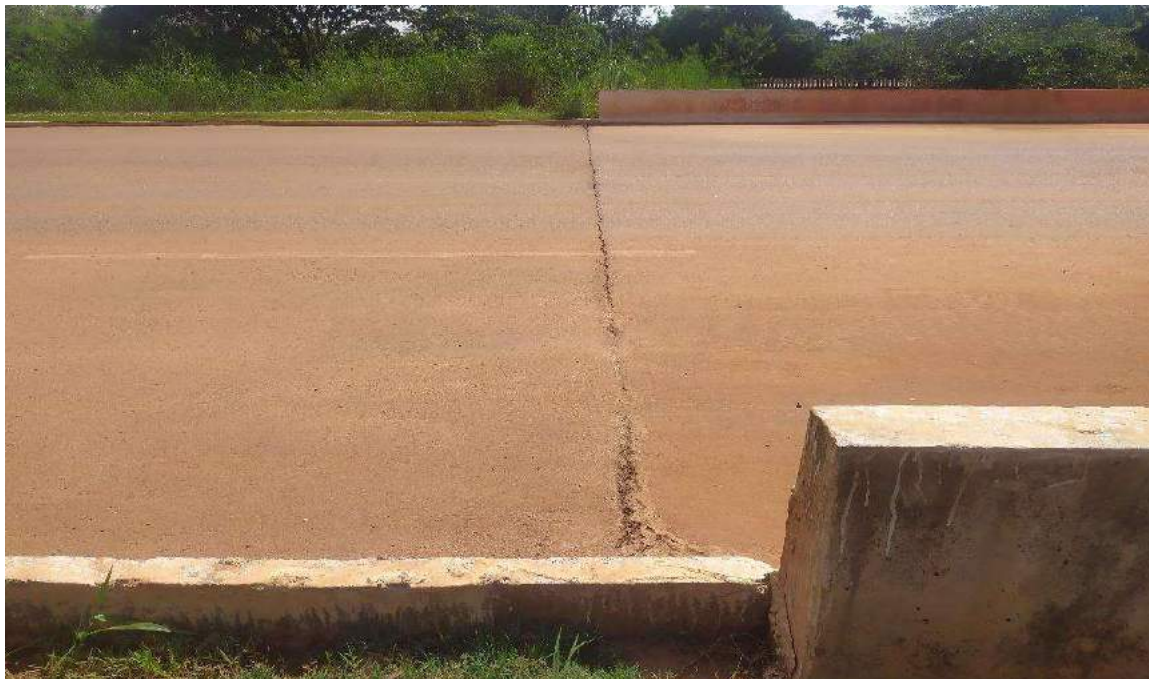
Enquanto isso, no tabuleiro das pontes, foi possível detectar a existência de degraus e aberturas (figuras 48 e 49), sendo que uma destas possibilitava a exposição do material polimérico da junta de dilatação (figura 50).

Figura 48 – Degrau no tabuleiro (sentido sul-norte)

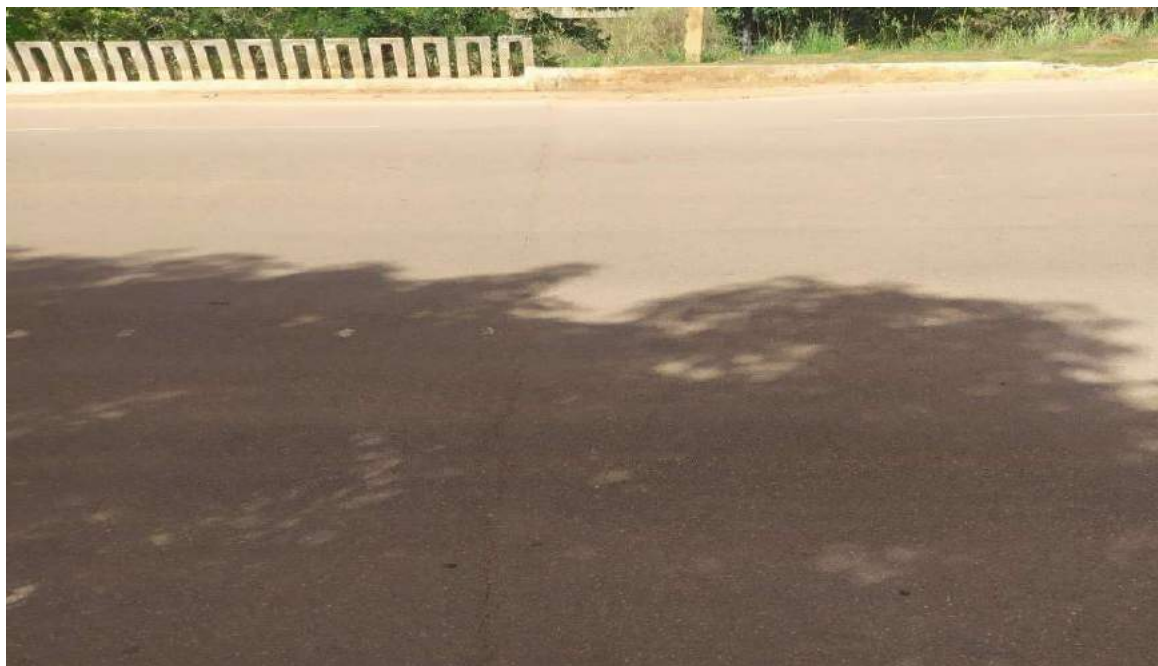
Figura 49 – Pequeno degrau no tabuleiro (sentido norte-sul)

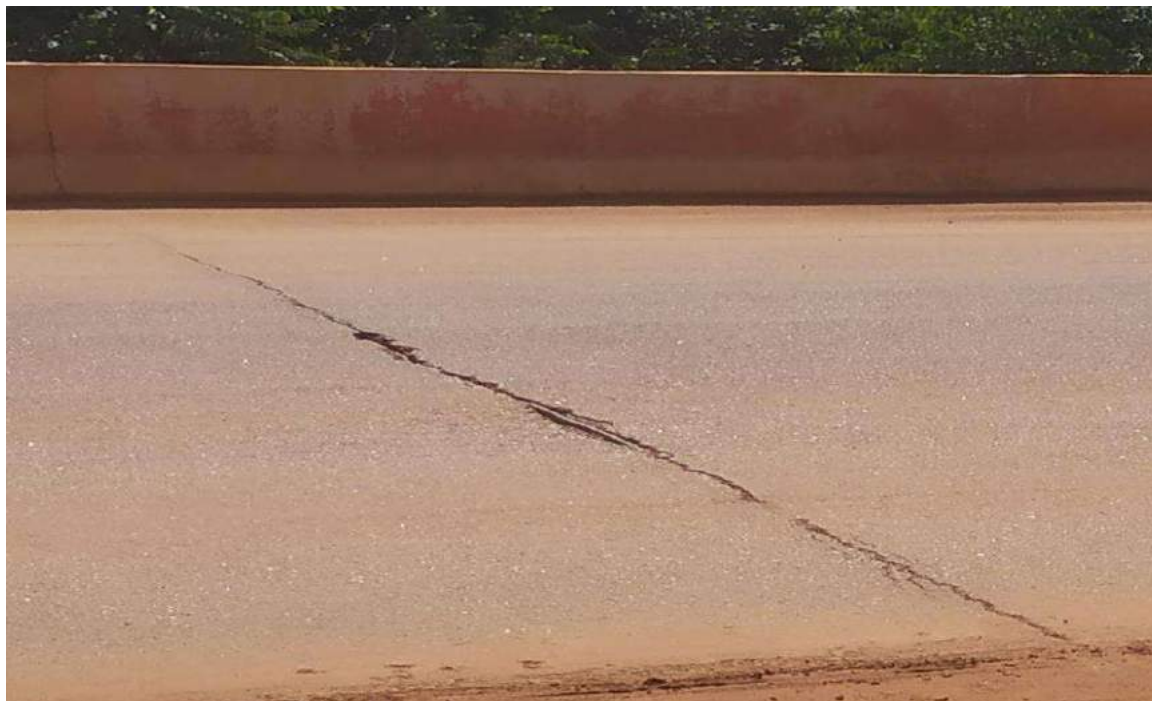
Figura 50 – Esborcinamento (sentido sul-norte)

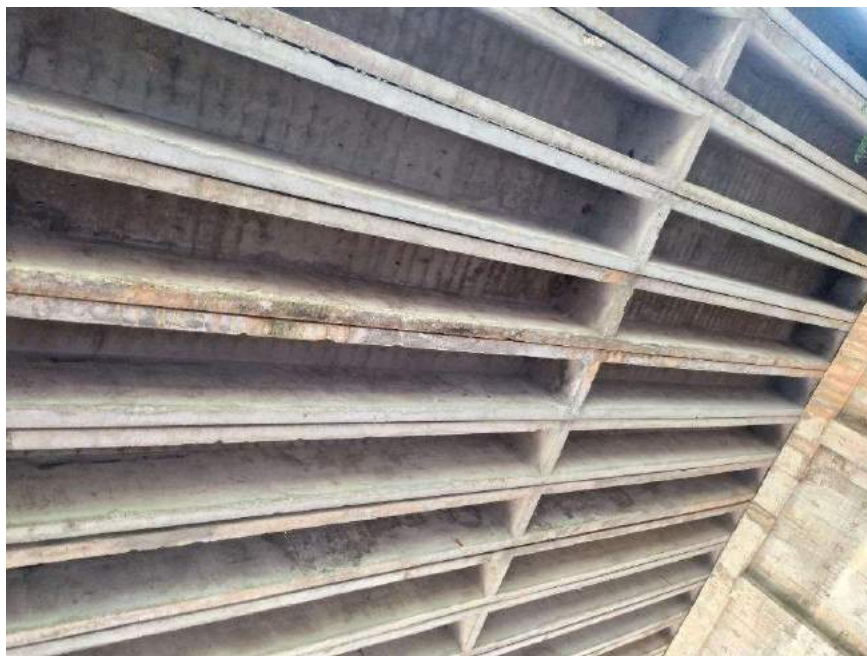
Figura 52 – Formação de limo na superfície inferior do tabuleiro, sentido sul-norte

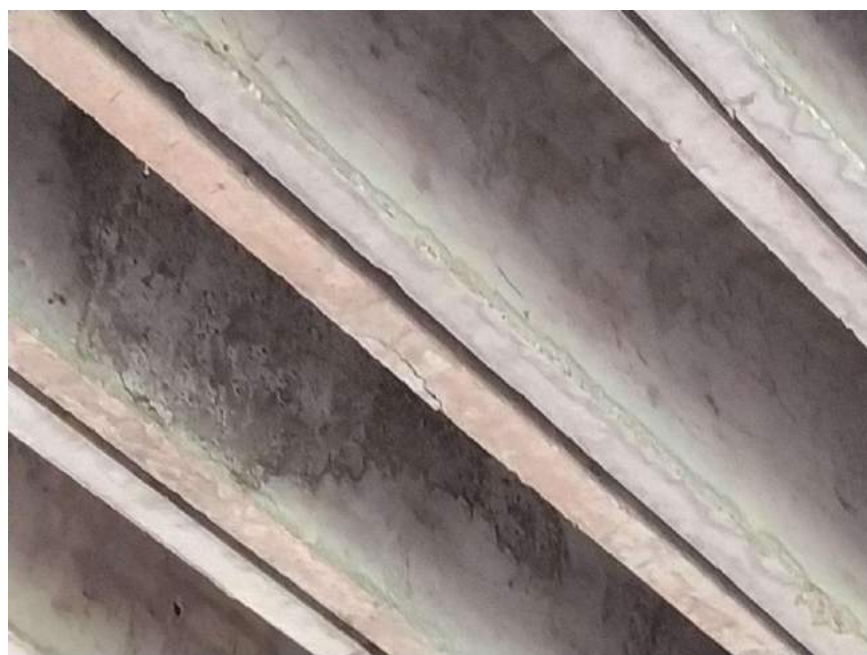
Figura 53 – Rompimento do concreto ao longo da seção longitudinal da armadura, sentido sul-norte

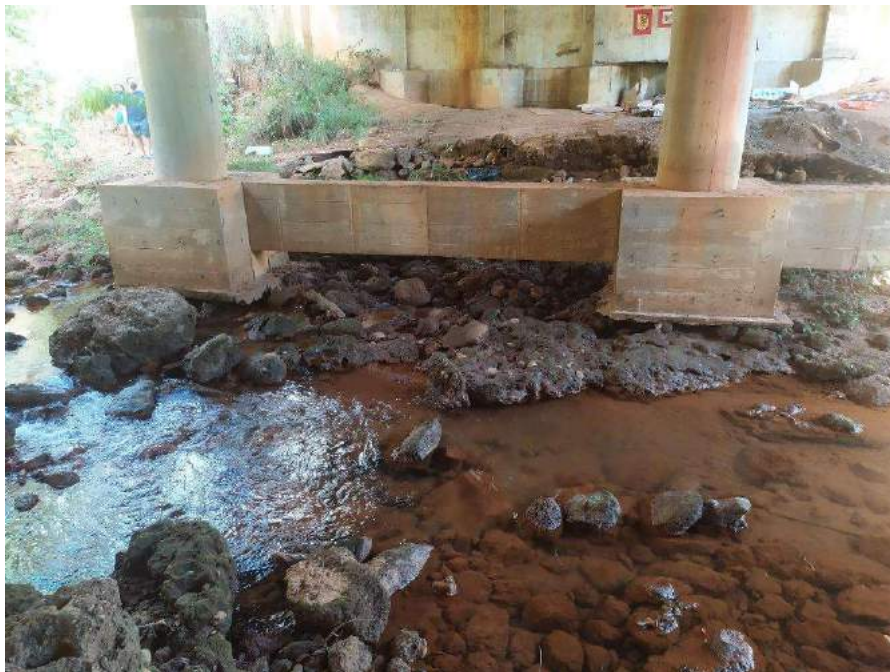
Figura 58 – Descalçamento do bloco de coroamento, sentido sul-norte

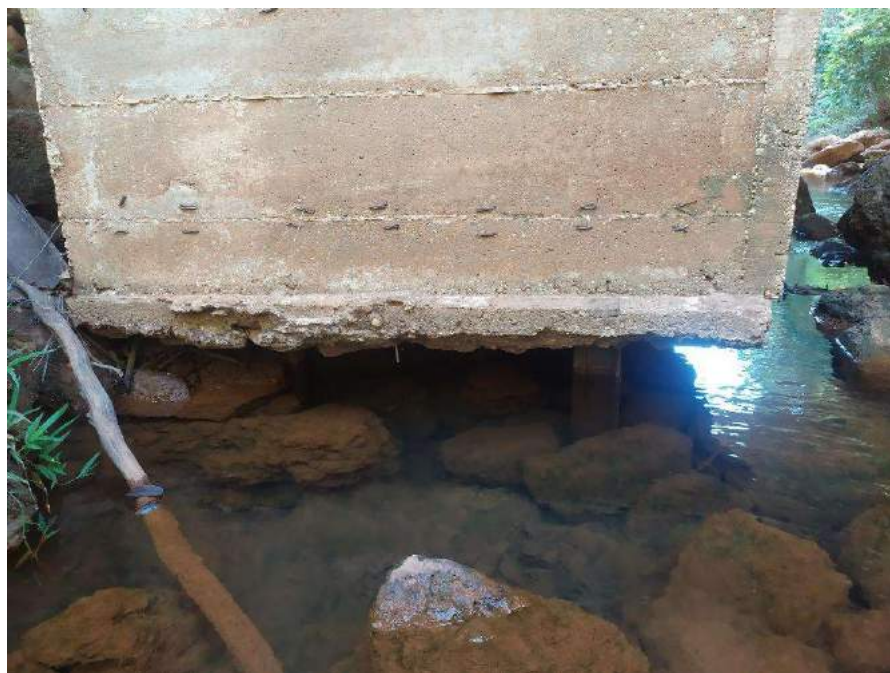
Figura 59 – Descalçamento do bloco de coroamento do pilar direito, sentido sul-norte

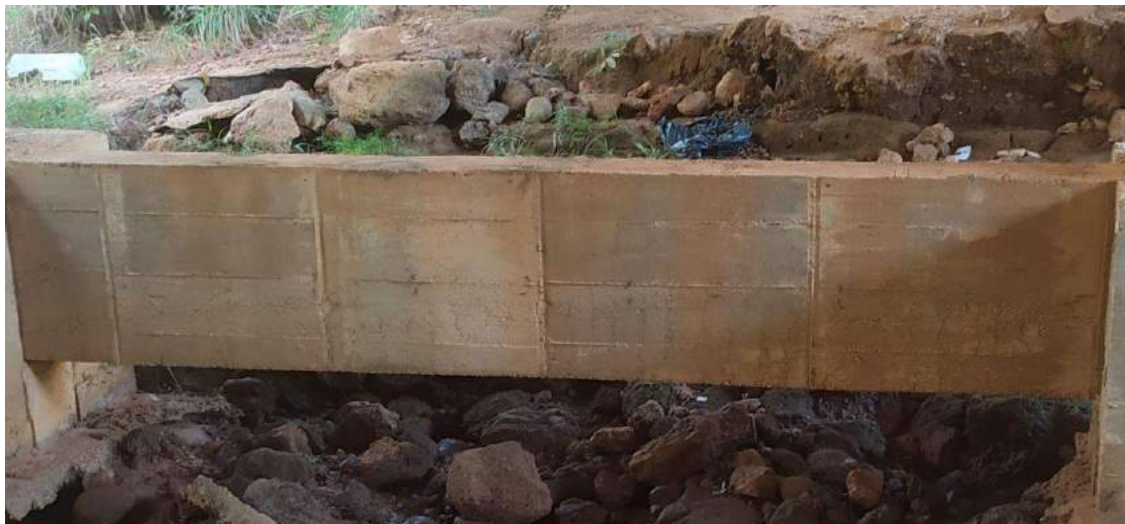
Figura 60 – Fissuras na viga de travamento, sentido sul-norte

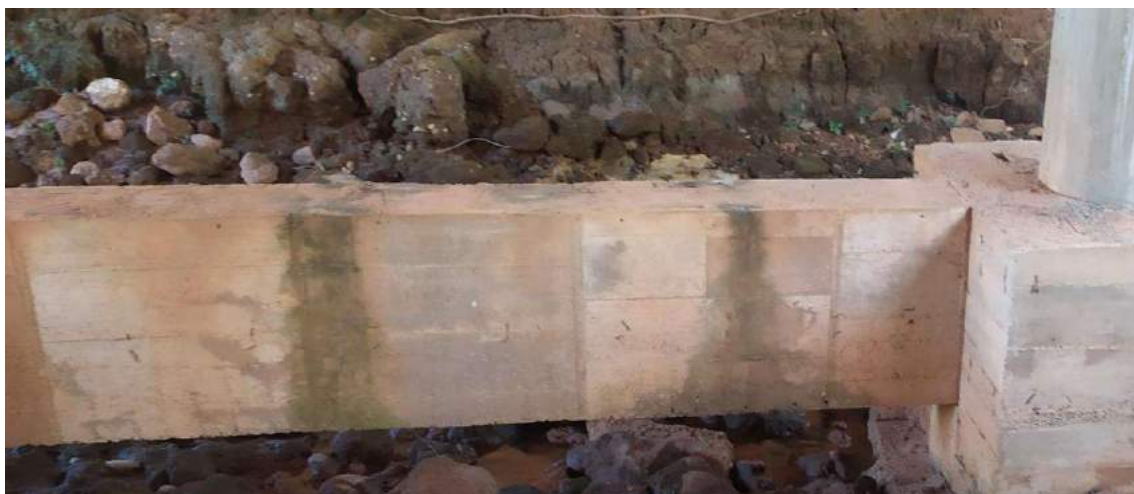
Figura 61 – Fissuras e limo na viga de travamento, sentido sul-norte

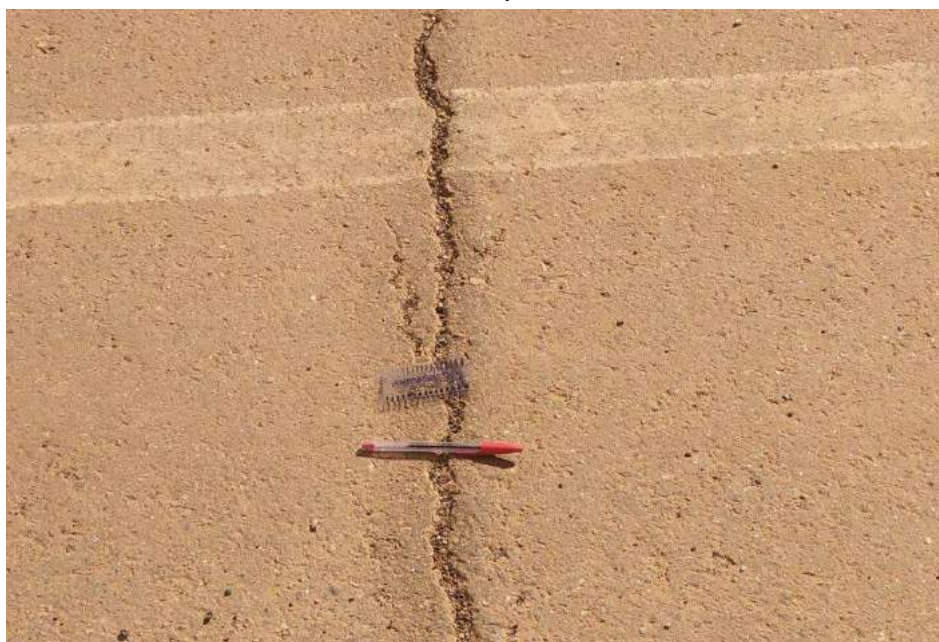
Figura 62 – Ensaio de fissurometria na pista de rolamento, cabeceira sul, sentido sul-norte, abertura superior a 3 mm

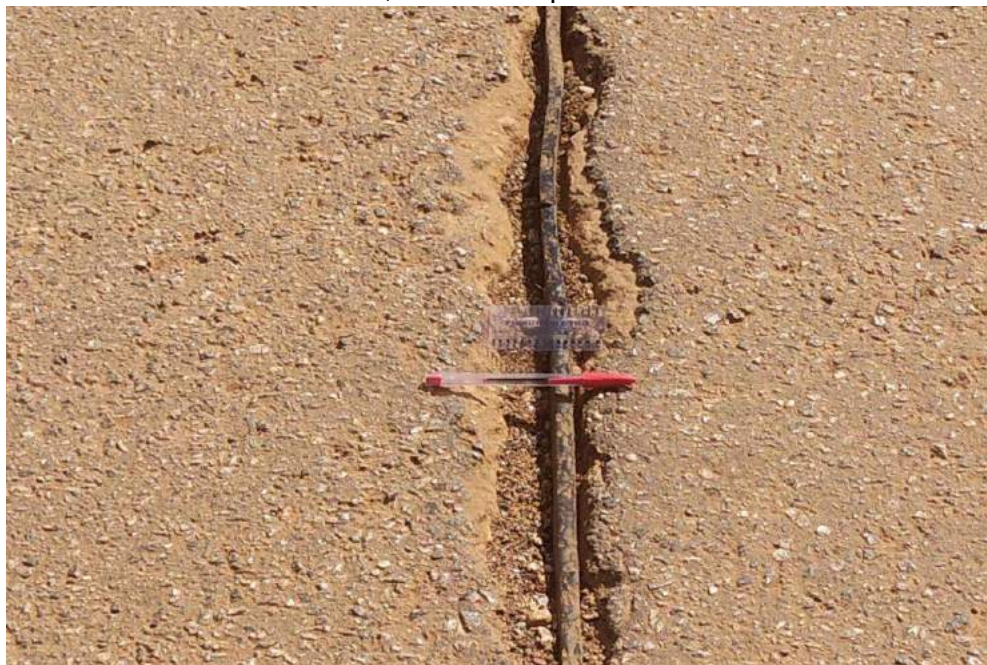
Figura 63 – Ensaio de fissurometria na junta de dilatação da pista de rolamento, sentido sul-norte, abertura superior a 3 mm

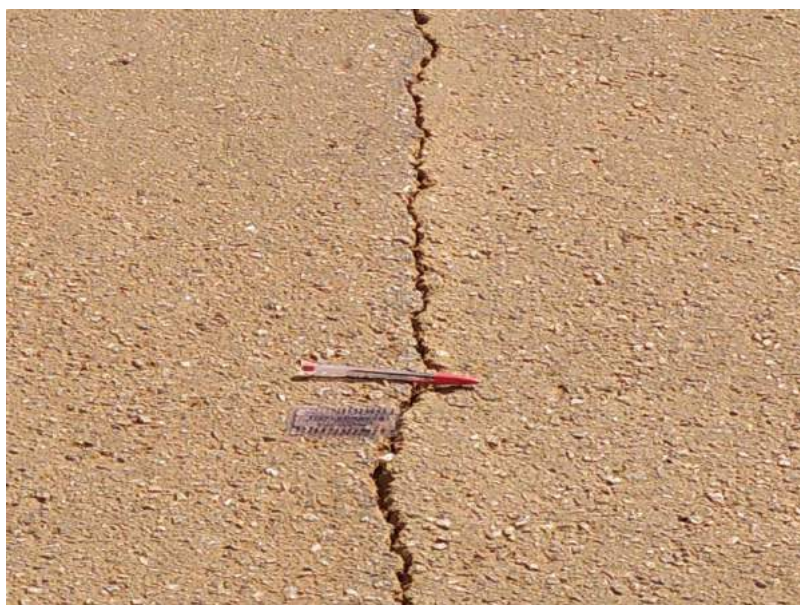
Figura 64 – Ensaio de fissurometria na pista de rolamento, cabeceira norte, sentido sul-norte, abertura superior a 3 mm

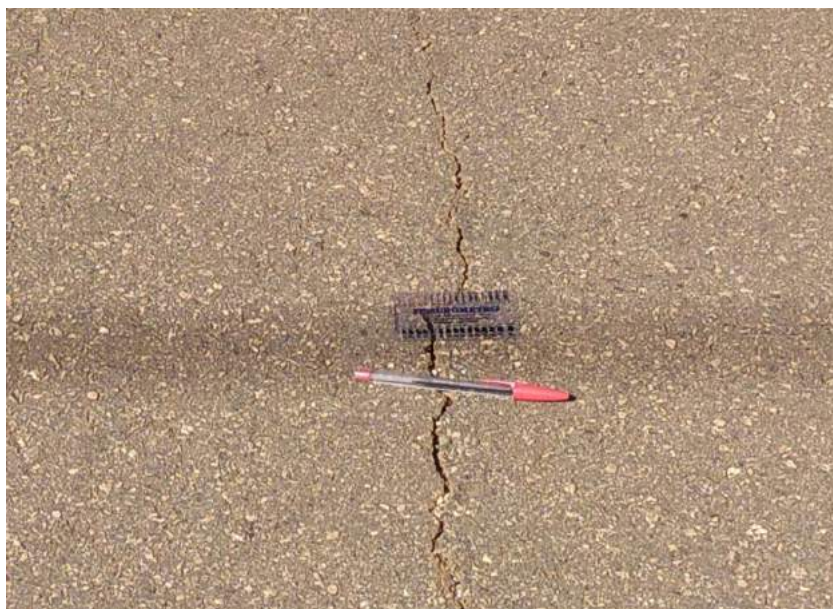
Figura 65 – Ensaio de fissurometria na pista de rolamento, cabeceira norte, sentido norte-sul, abertura de 1,6 mm

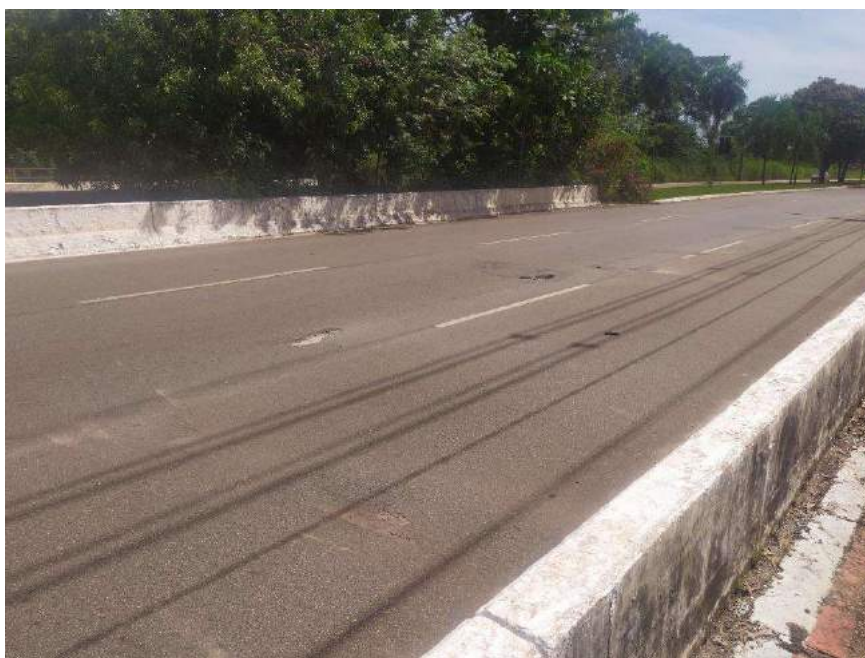
Figura 72 – Desgaste superficial na pista de rolamento, sentido leste-oeste

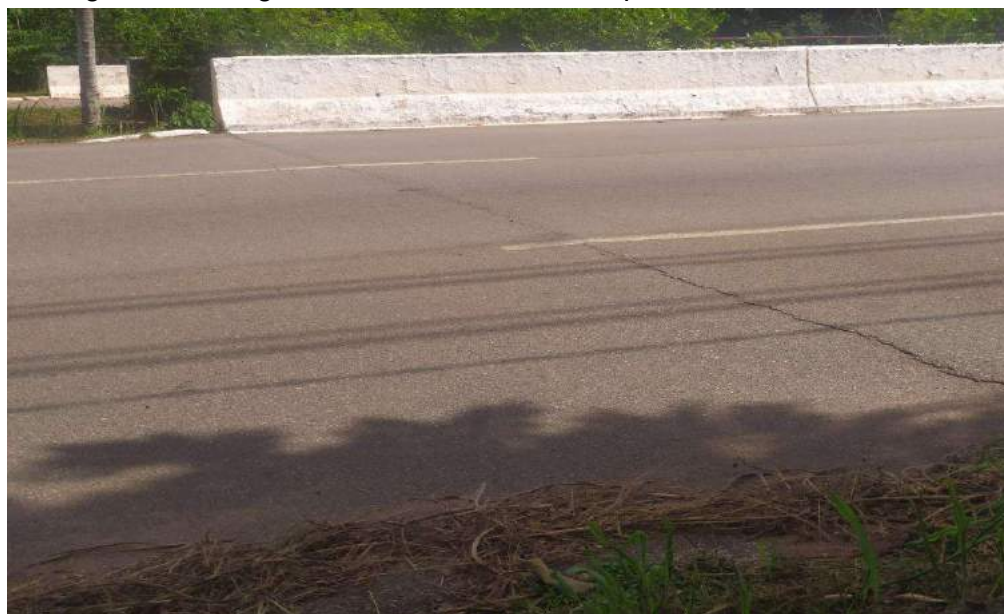
As pistas de rolamento também apresentam formação de degraus em suas cabeceiras, como mostram as figuras 73 e 74.

Figura 74 – Degrau na cabeceira oeste da ponte, sentido oeste-leste

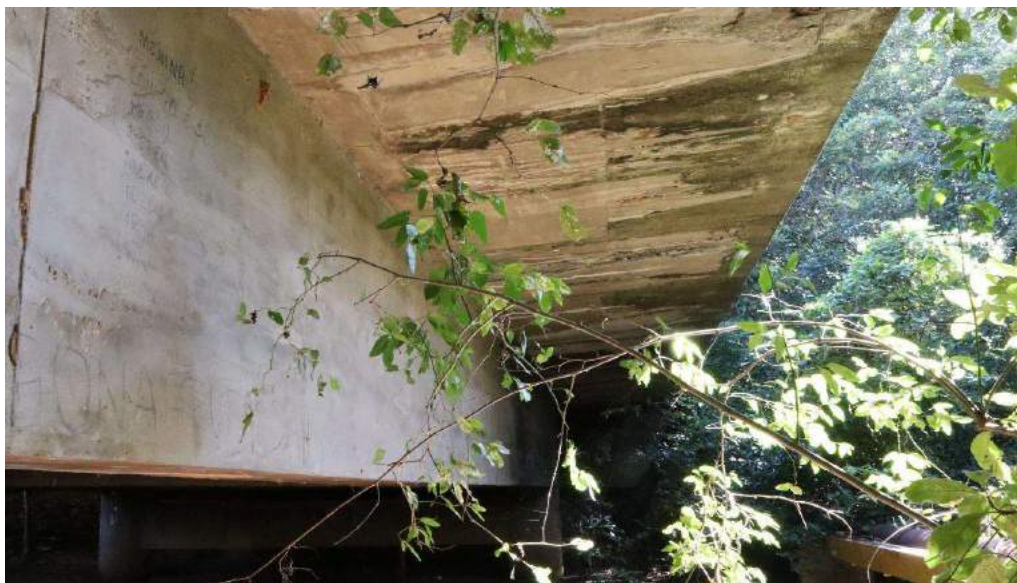
Figura 75 – Formação de limo e eflorescência na superfície inferior do passeio, sentido leste-oeste

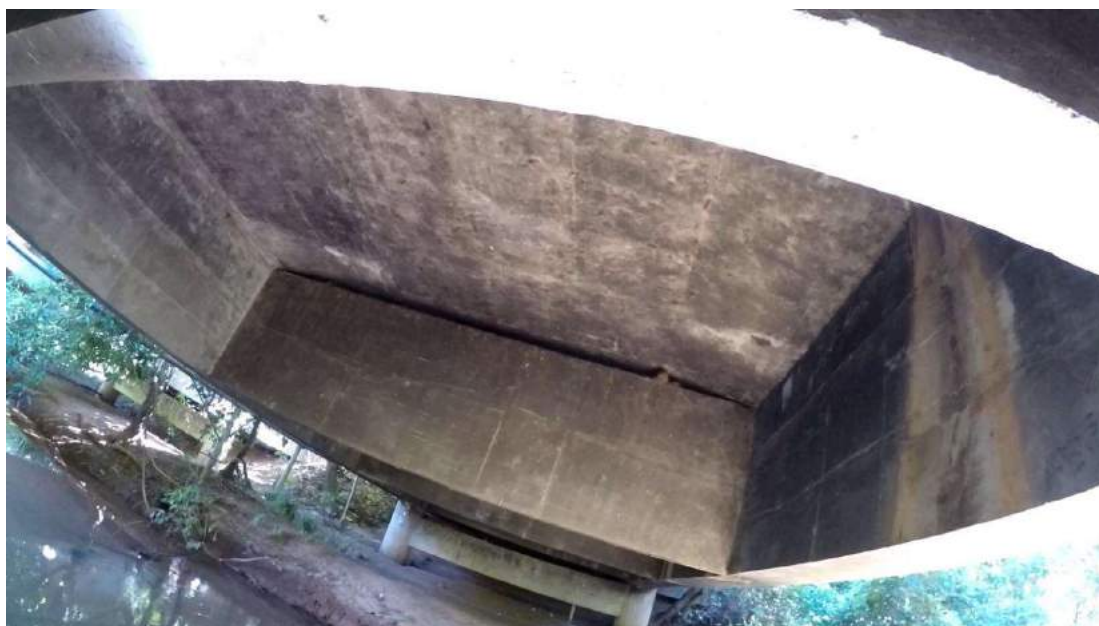
Figura 76 – Eflorescência na região inferior do tabuleiro, sentido leste-oeste

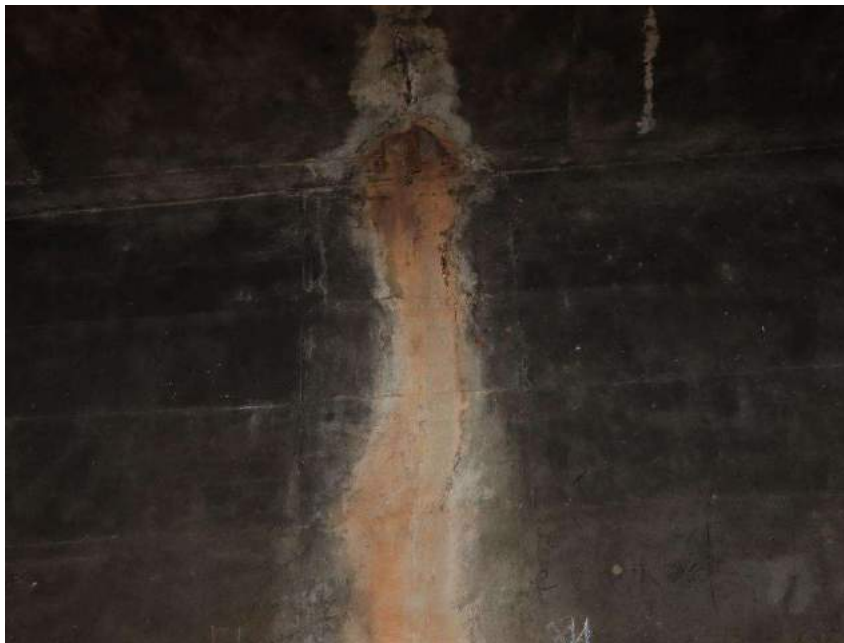
Figura 77 – Eflorescência perto do sistema de drenagem, sentido leste-oeste

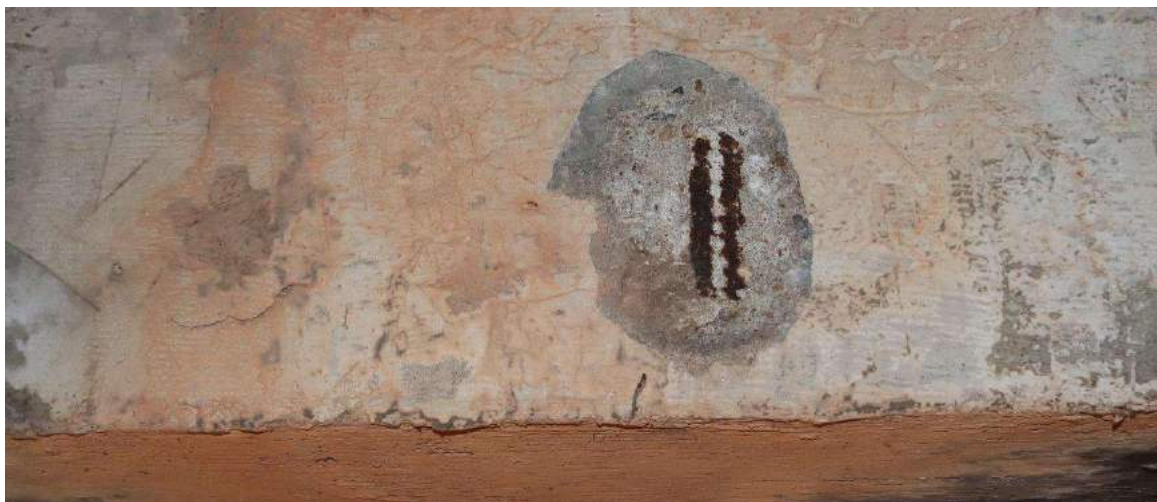
Figura 78 – Armaduras expostas na longarina, sentido leste-oeste

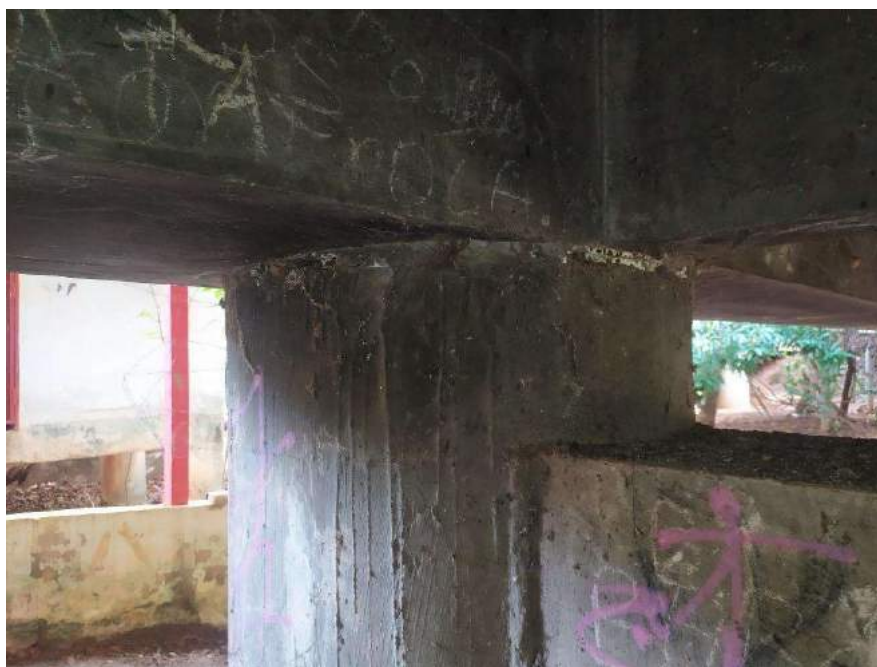
Figura 81 – Desgaste na região entre material de apoio e pilar esquerdo, sentido oeste-leste

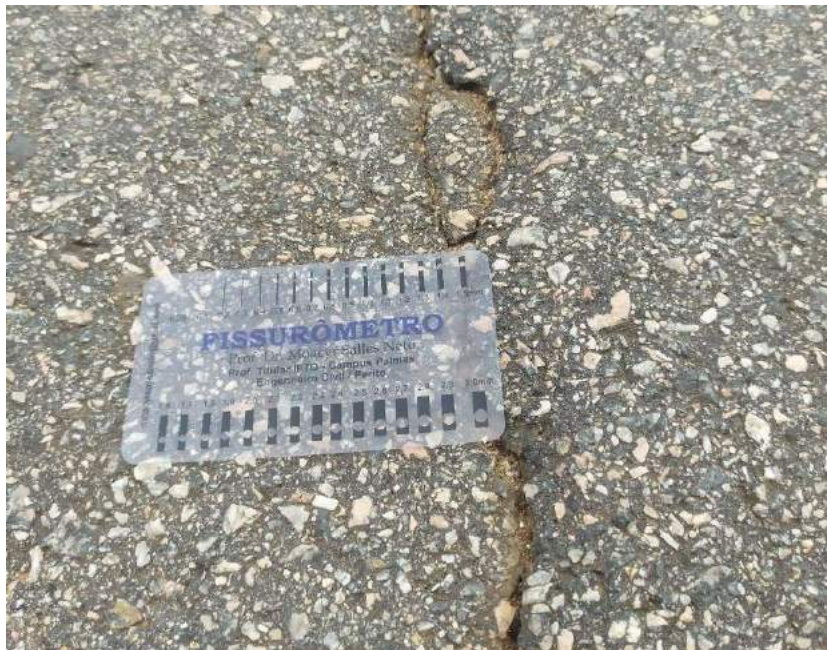
Figura 82 – Fenda de 3,0 mm em degrau na cabeceira leste, sentido leste-oeste

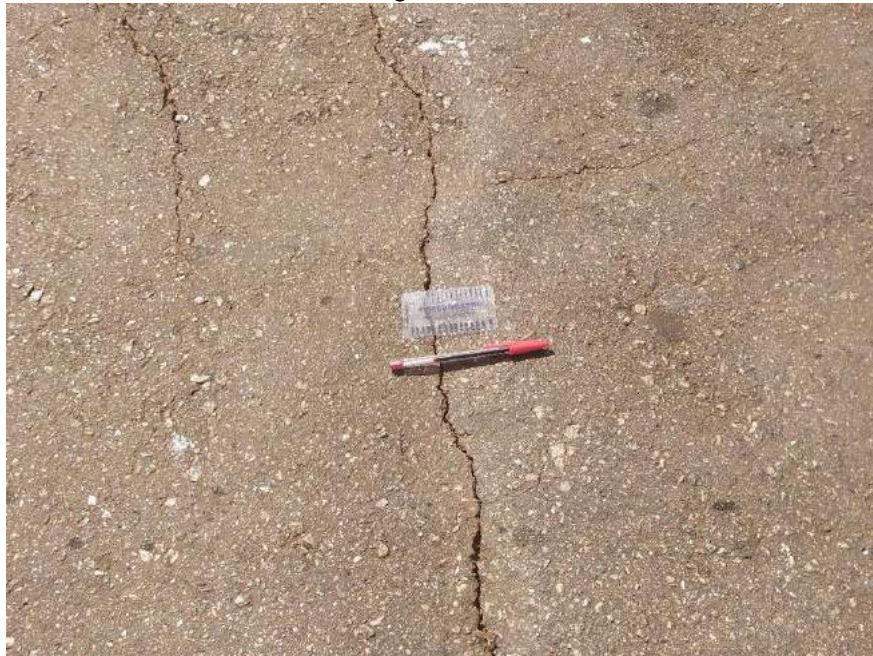
Figura 84 – Fenda de 2,0 mm em degrau na cabeceira oeste, sentido oeste-leste

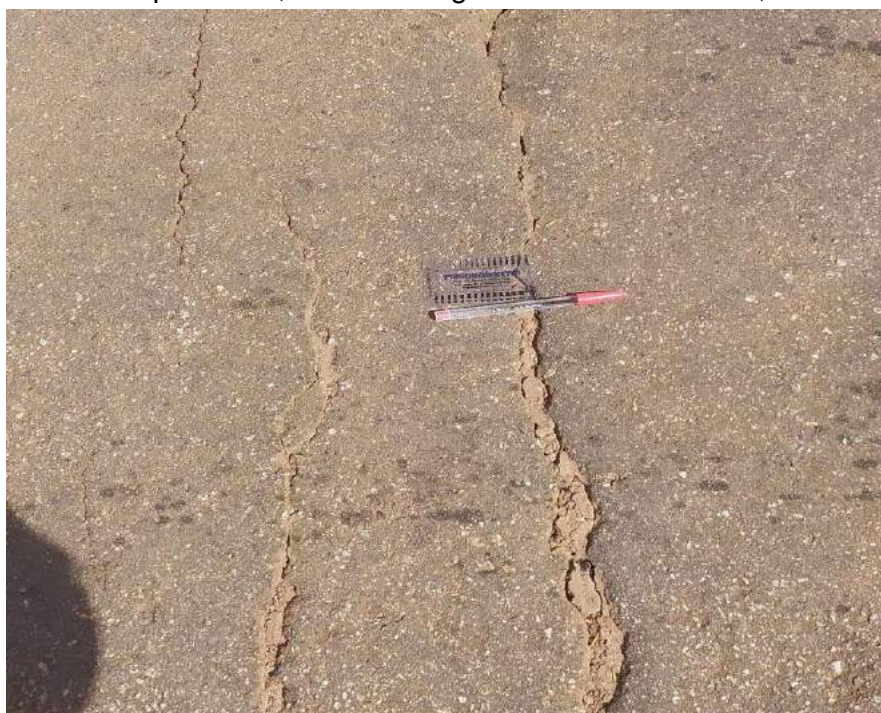
Figura 85 – Fenda superior a 3,0 mm em degrau na cabeceira leste, sentido oeste-leste
