**MANIFESTAÇÕES PATOLÓGICAS, DETERIORAÇÃO E INTERVENÇÃO EM**  
**PONTES SOBRE O CÓRREGO BREJO COMPRIDO EM PALMAS - TO**

Trabalho de Conclusão de Curso  
apresentado como requisito parcial para  
obtenção do Título de Engenheiro Civil do  
Curso Superior de Engenharia Civil do  
Instituto Federal do Tocantins, Campus  
Palmas.

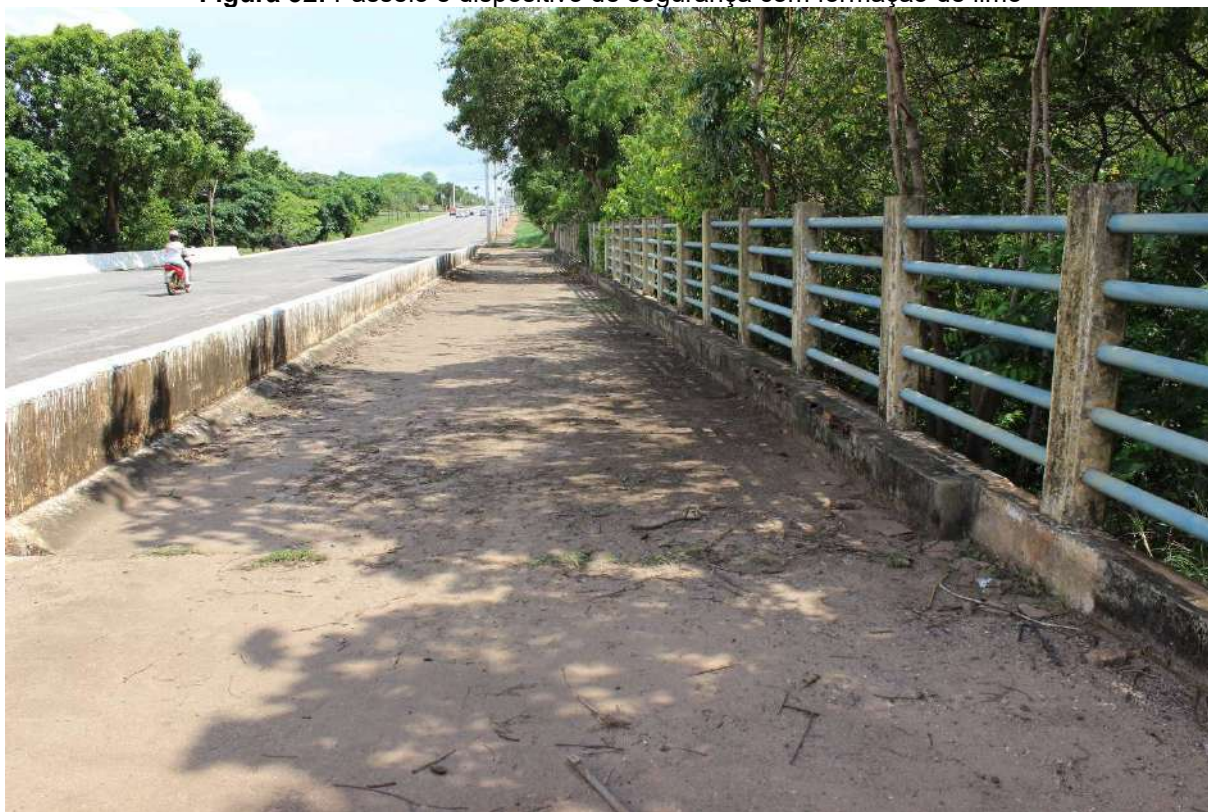
**Figura 32:** Passeio e dispositivo de segurança com formação de limo

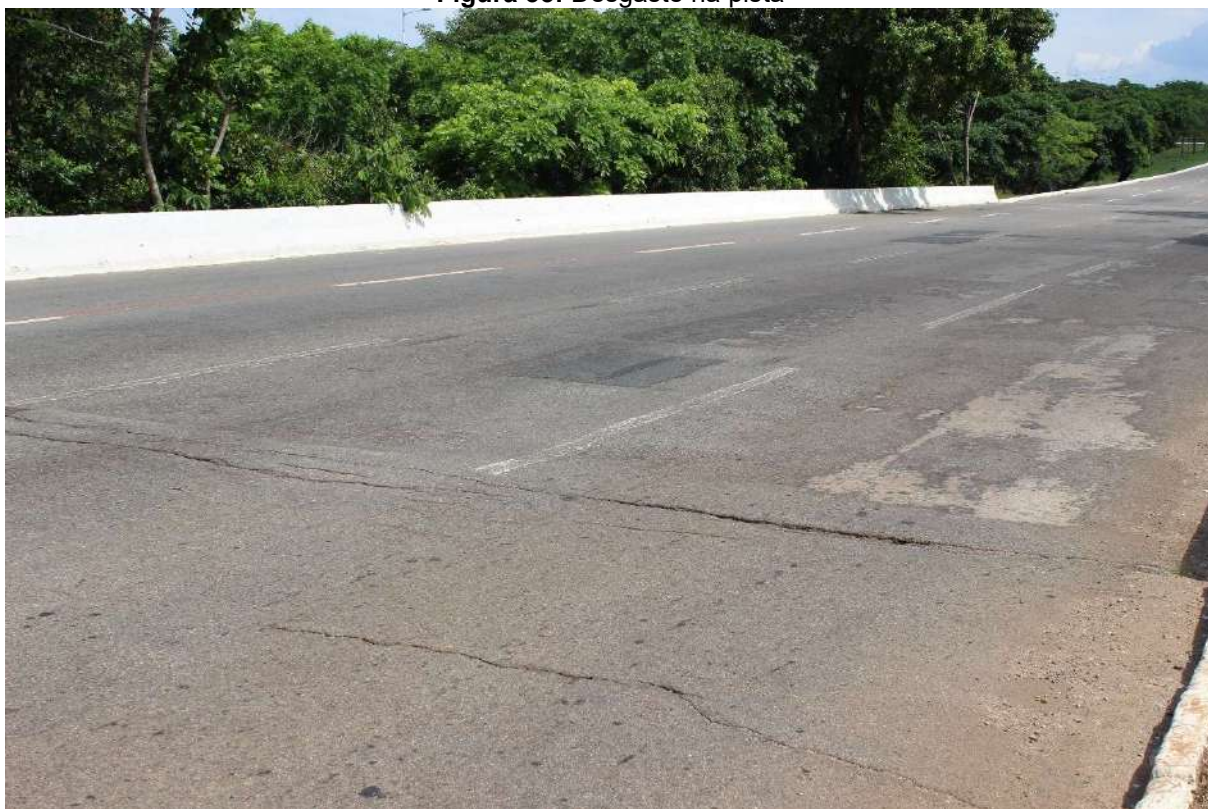
**Figura 33:** Desgaste na pista

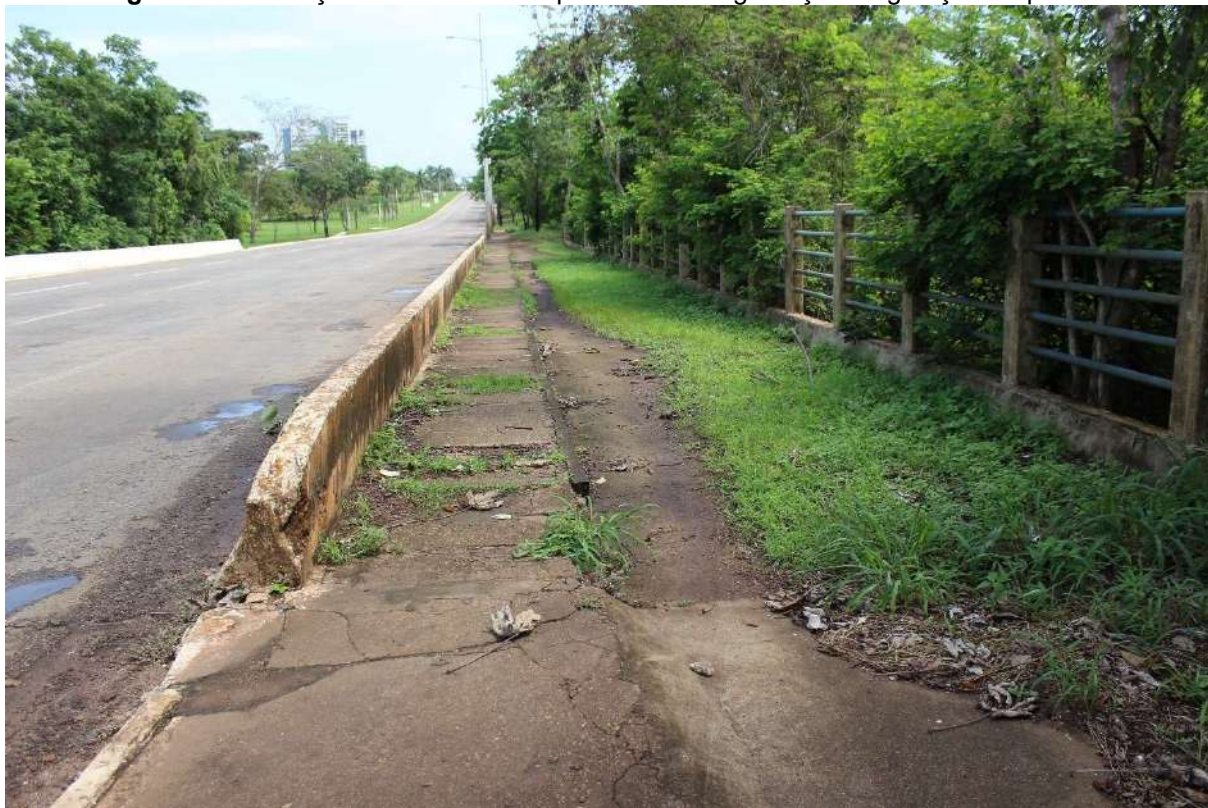
**Figura 34:** Formação de limos nos dispositivos de segurança e vegetação no passeio

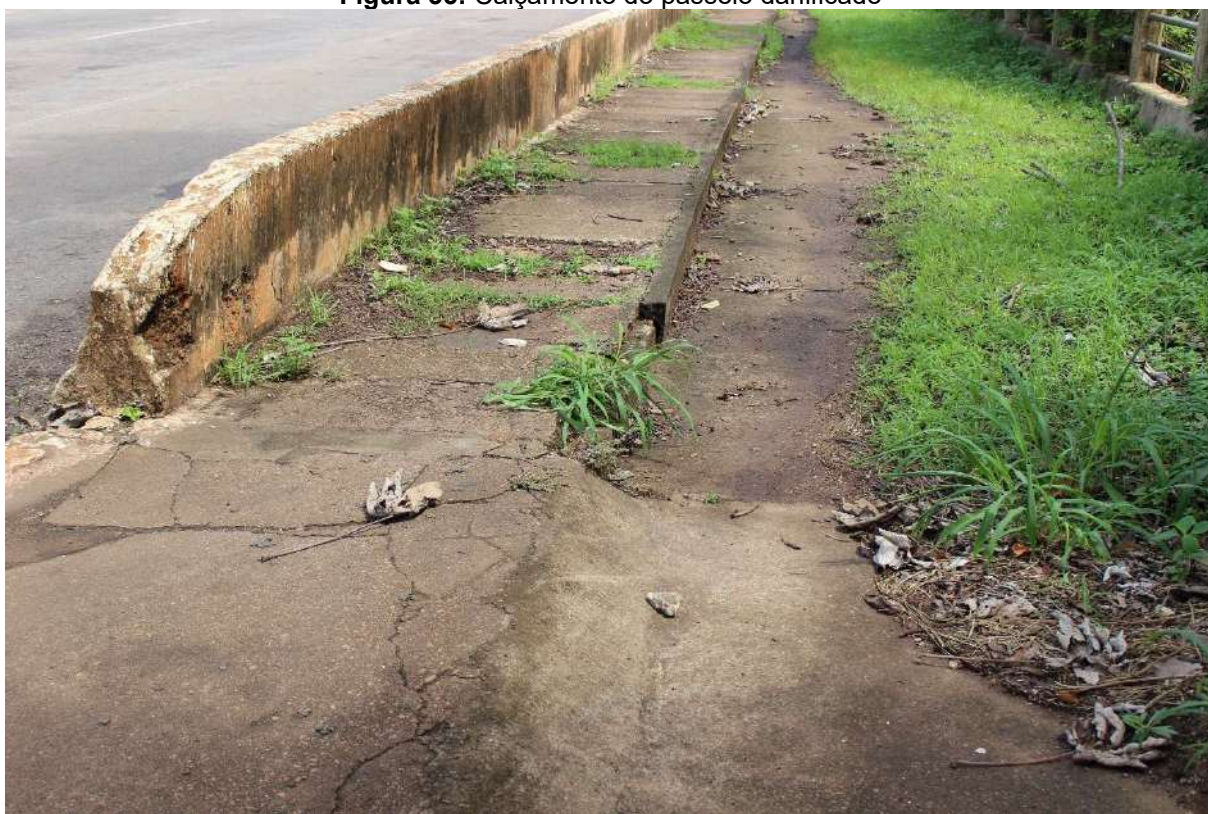
**Figura 35:** Calçamento do passeio danificado

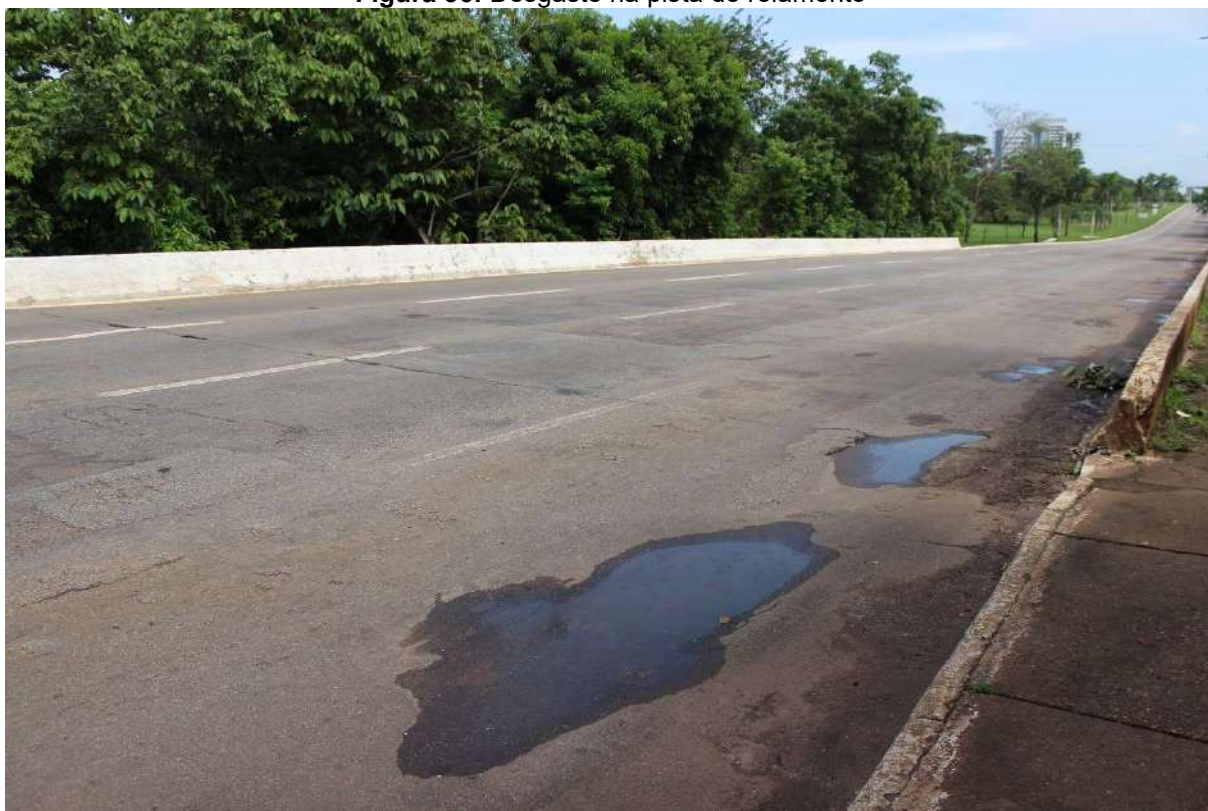
**Figura 36:** Desgaste na pista de rolamento

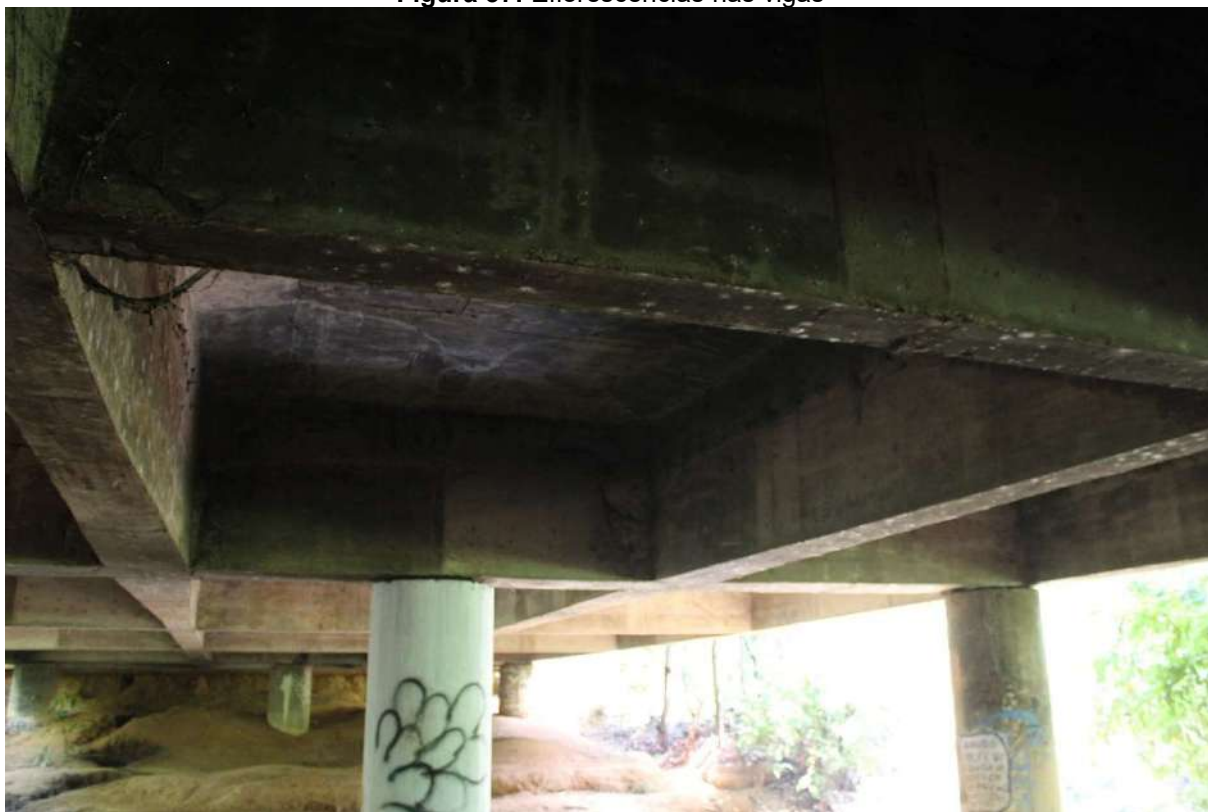
Na parte inferior dos tabuleiros foi identificado diversos pontos de eflorescências nas vigas (Figuras 37 e 41), na laje há manchas causadas por infiltrações próximas aos sistemas de drenagem (Figura 43), eflorescências em pontos isolados e exposição da armadura (Figuras 38, 40, 42 e 44), formação de limos e eflorescências na parte inferior do passeio (Figuras 39 e 45).

**Figura 37:** Eflorescências nas vigas

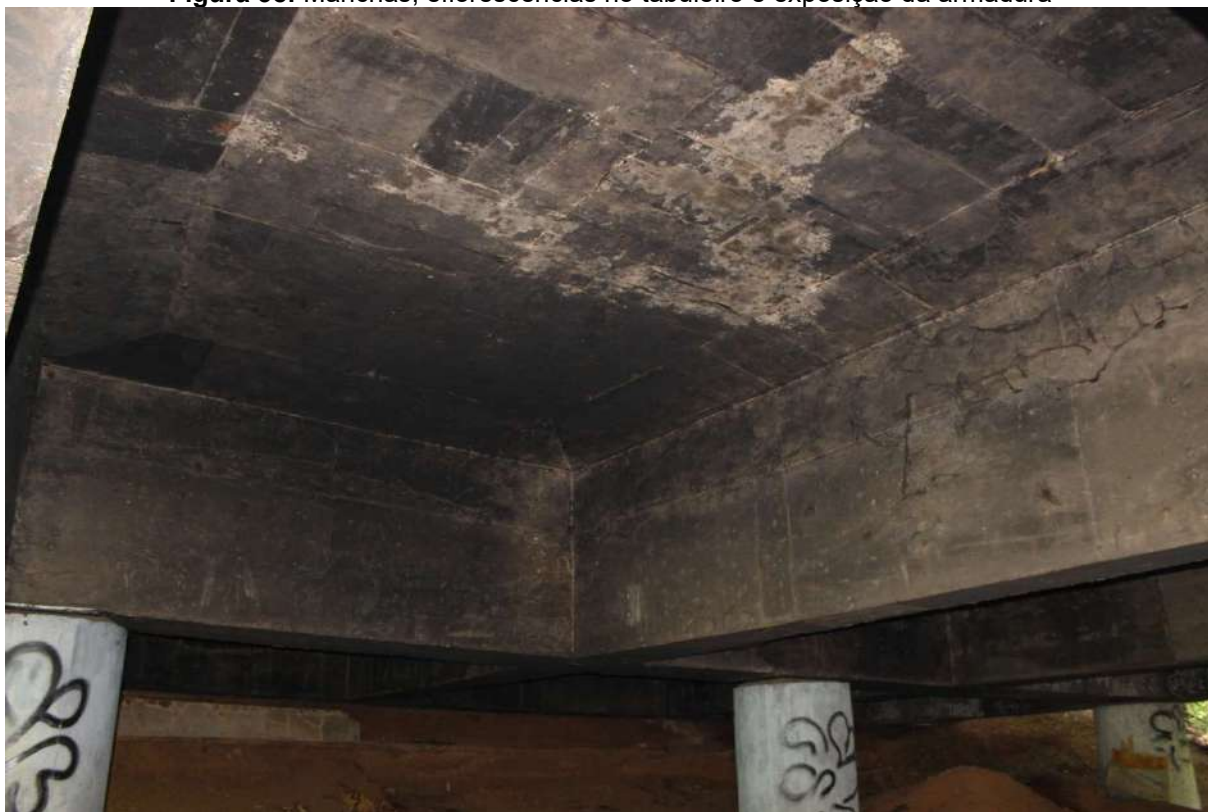
**Figura 38:** Manchas, eflorescências no tabuleiro e exposição da armadura

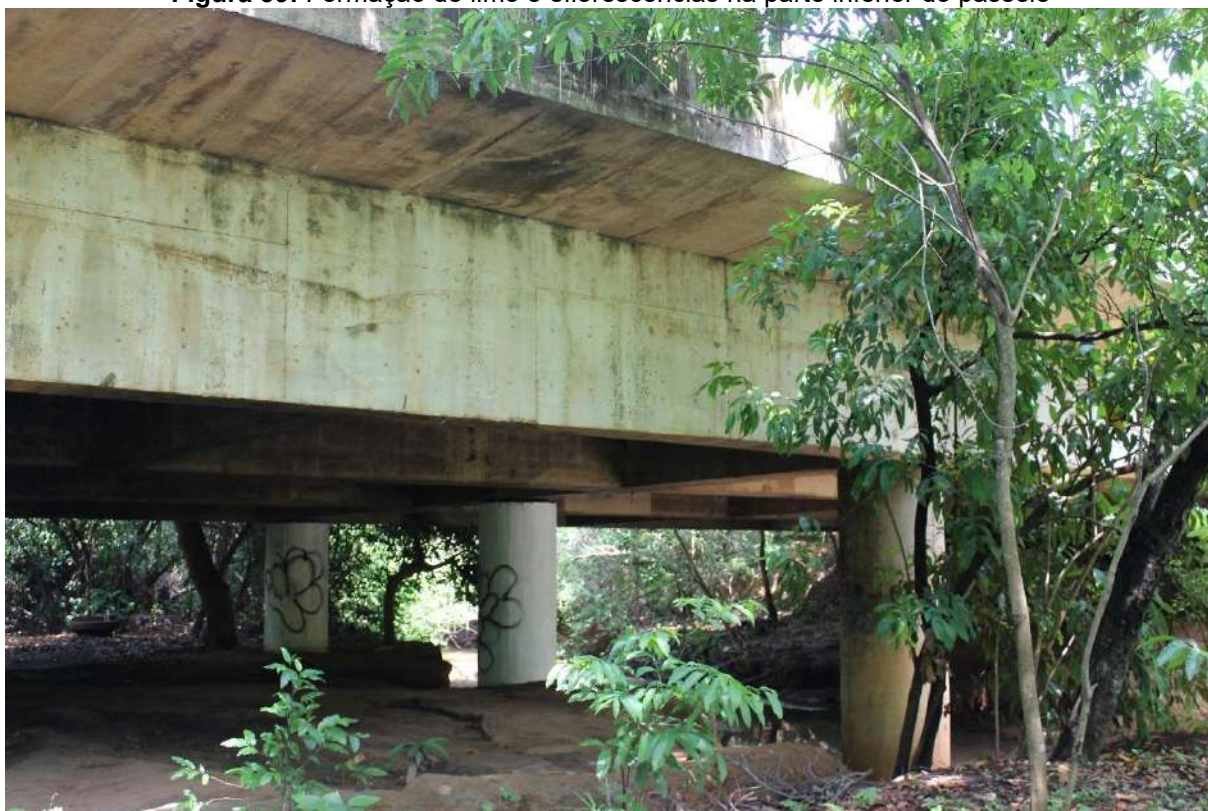
**Figura 39:** Formação de limo e eflorescências na parte inferior do passeio

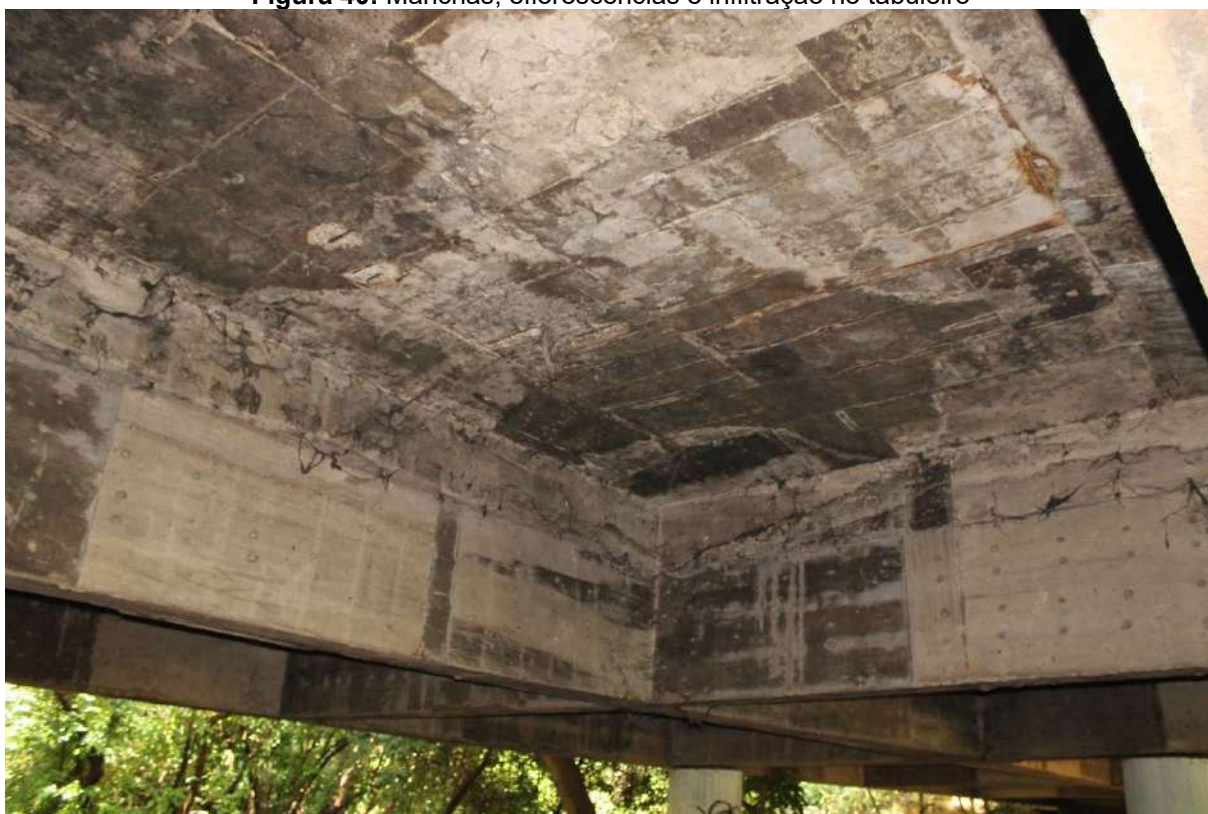
**Figura 40:** Manchas, eflorescências e infiltração no tabuleiro

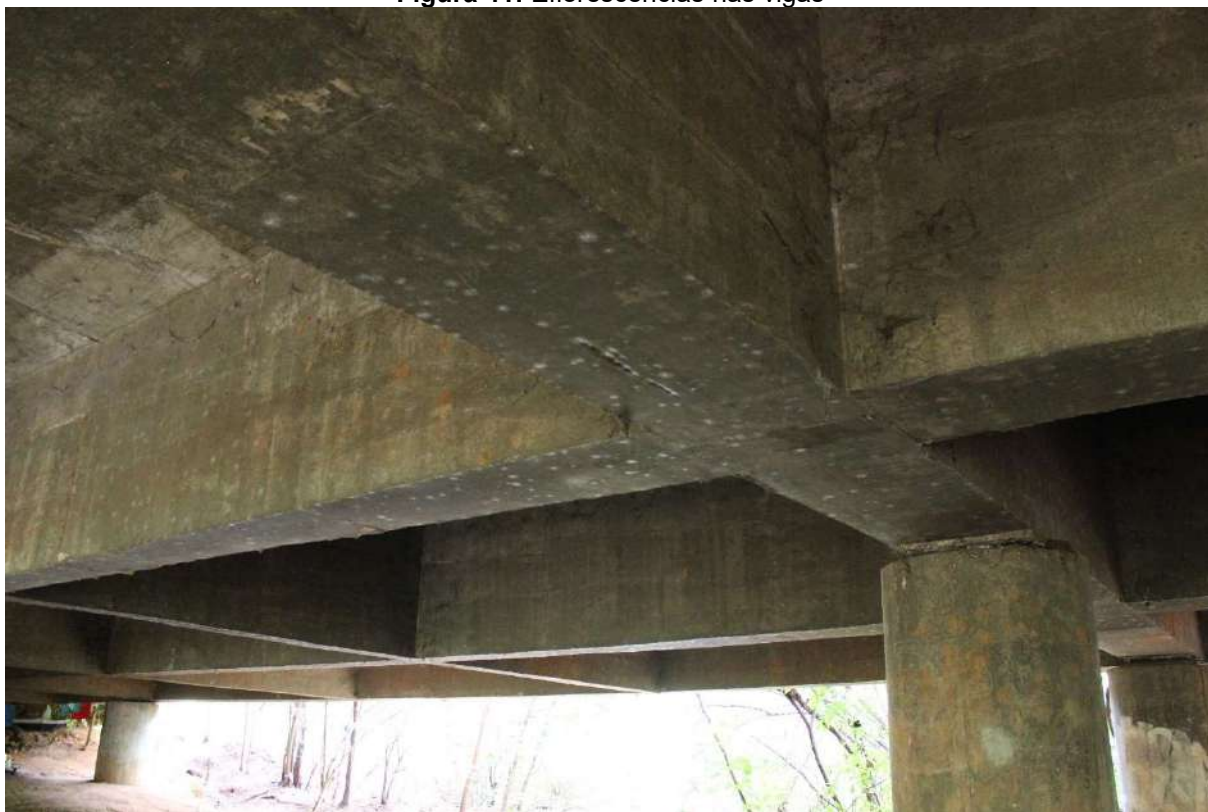
**Figura 41:** Eflorescências nas vigas

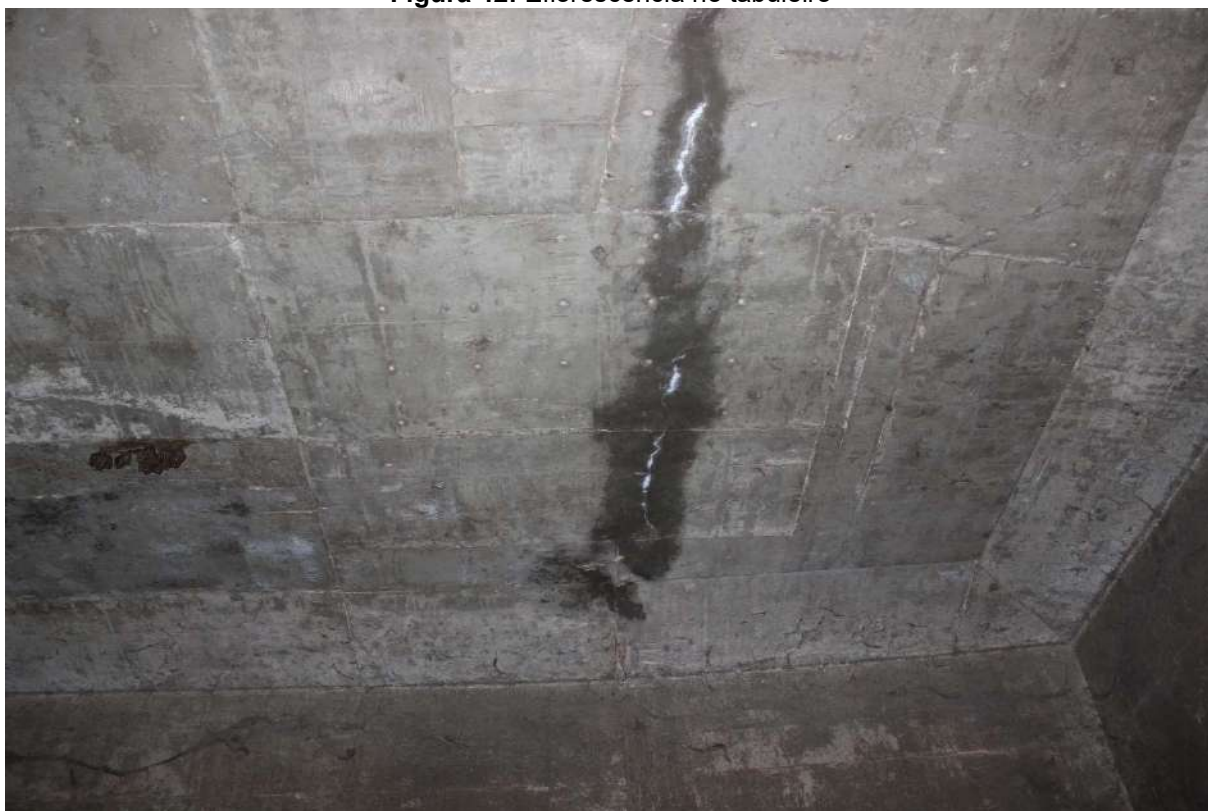
**Figura 42:** Eflorescência no tabuleiro

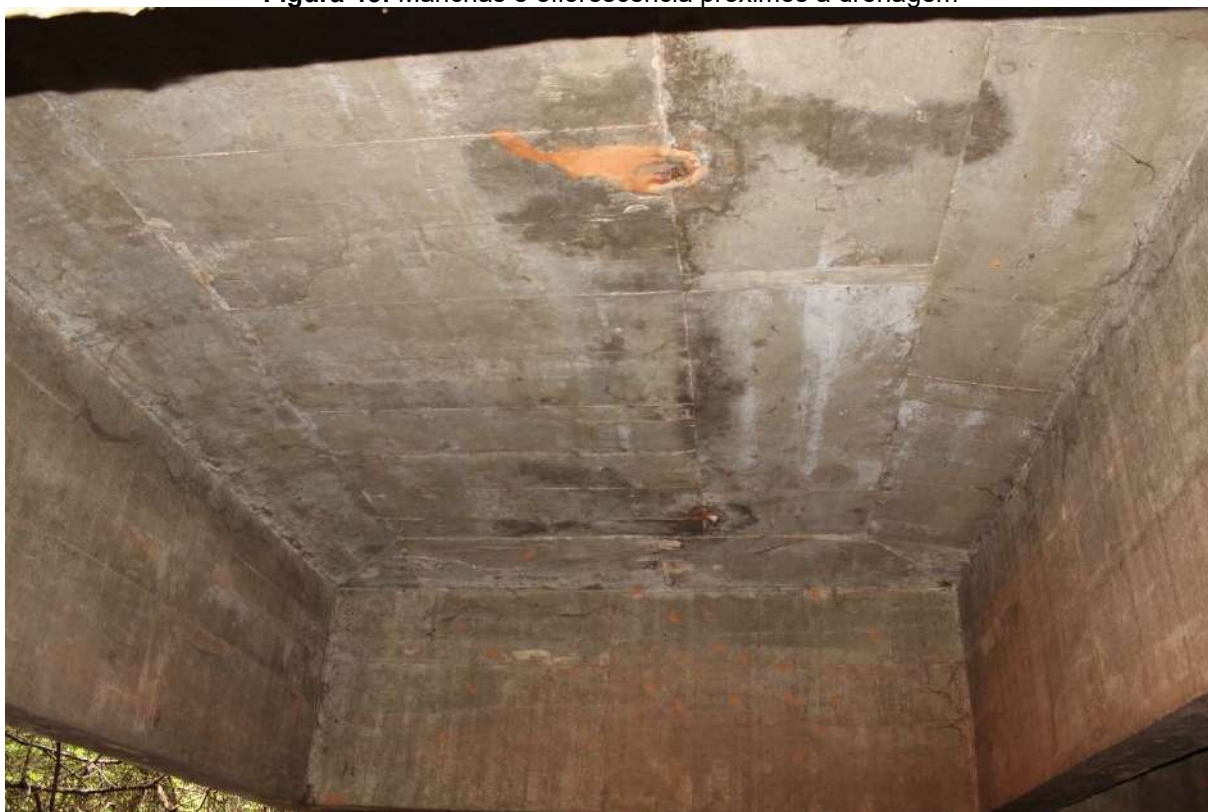
**Figura 43:** Manchas e eflorescência próximos a drenagem

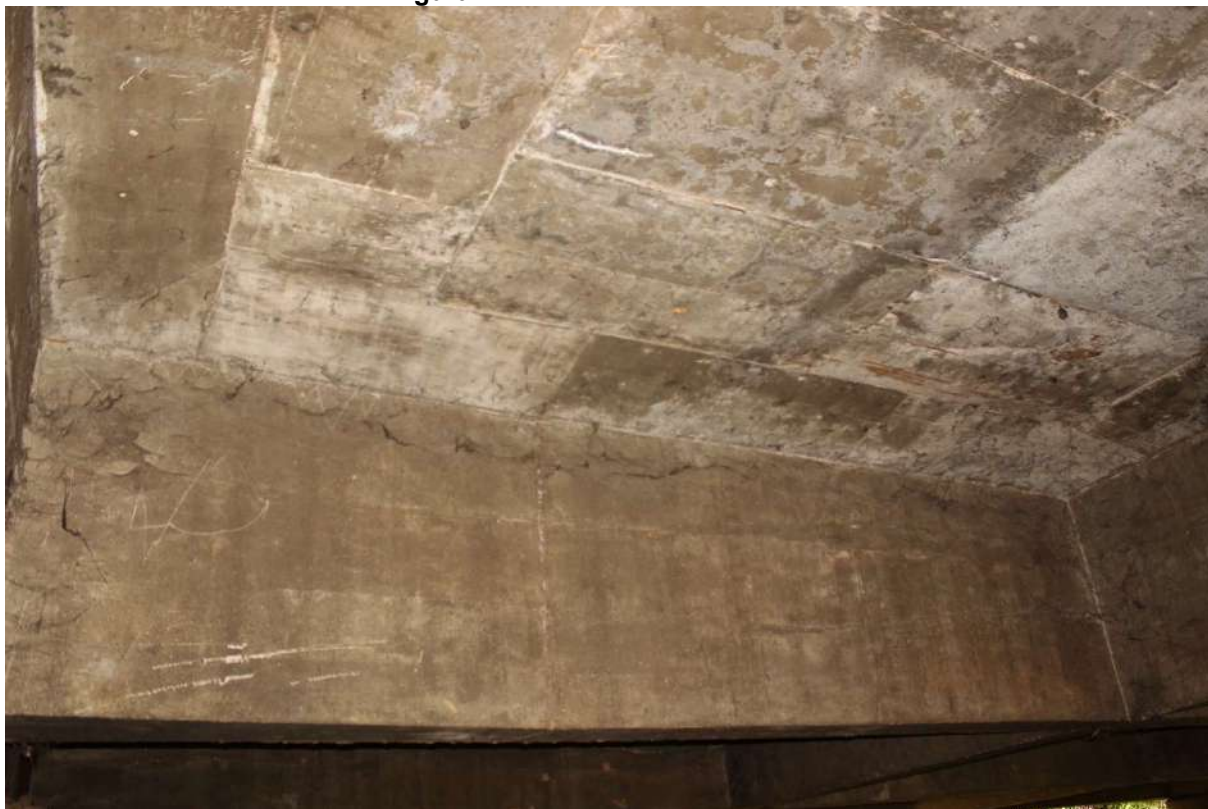
**Figura 44:** Eflorescência no tabuleiro

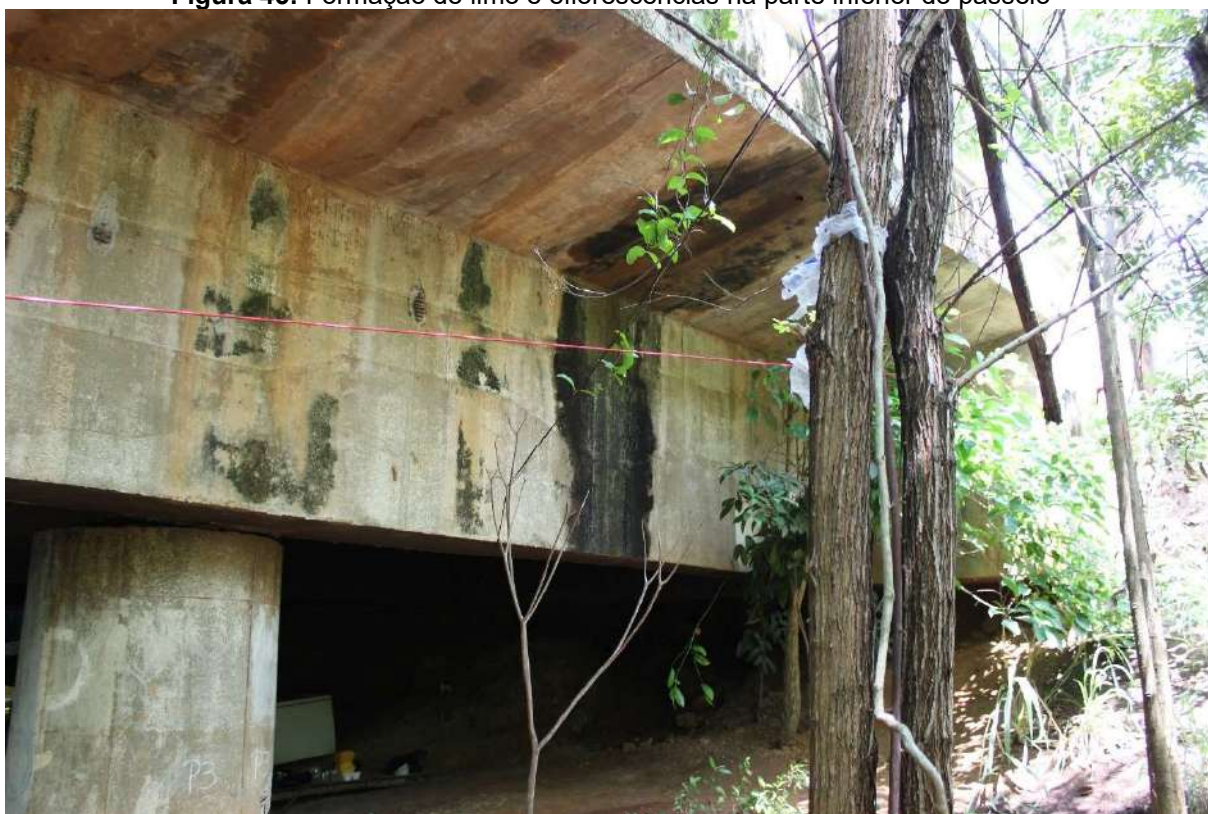
**Figura 45:** Formação de limo e eflorescências na parte inferior do passeio

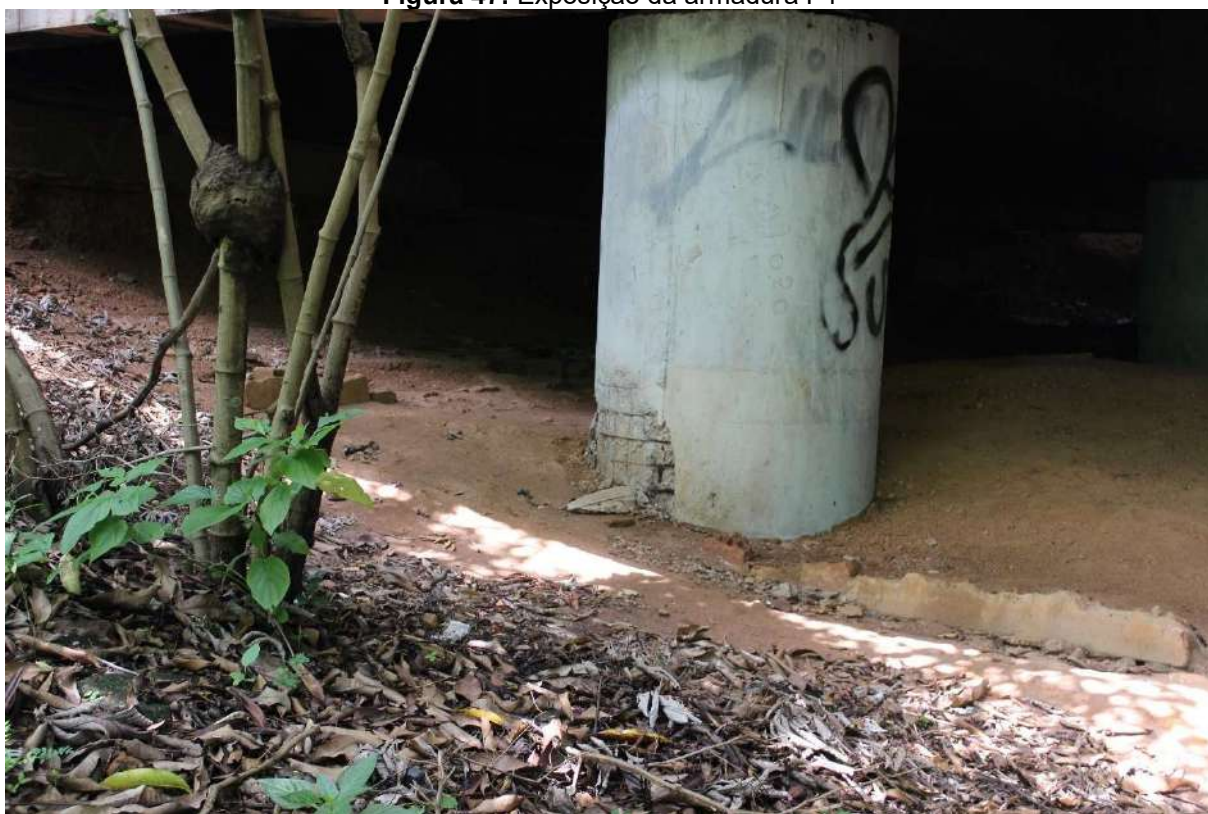
As manifestações encontradas nesses elementos são voltadas para a exposição das armaduras nos pilares o que ocasionou corrosão das armaduras (Figuras – 47, 48, 49, 50, 54, 55, 56, 58, 60, 61, 64 e 65), danos nos apoios da estrutura com os pilares (Figuras – 51, 52, 53, 57, 59, 62, 63 e 66) e fuga de material do aterro (Figura 67).

**Figura 47:** Exposição da armadura P1

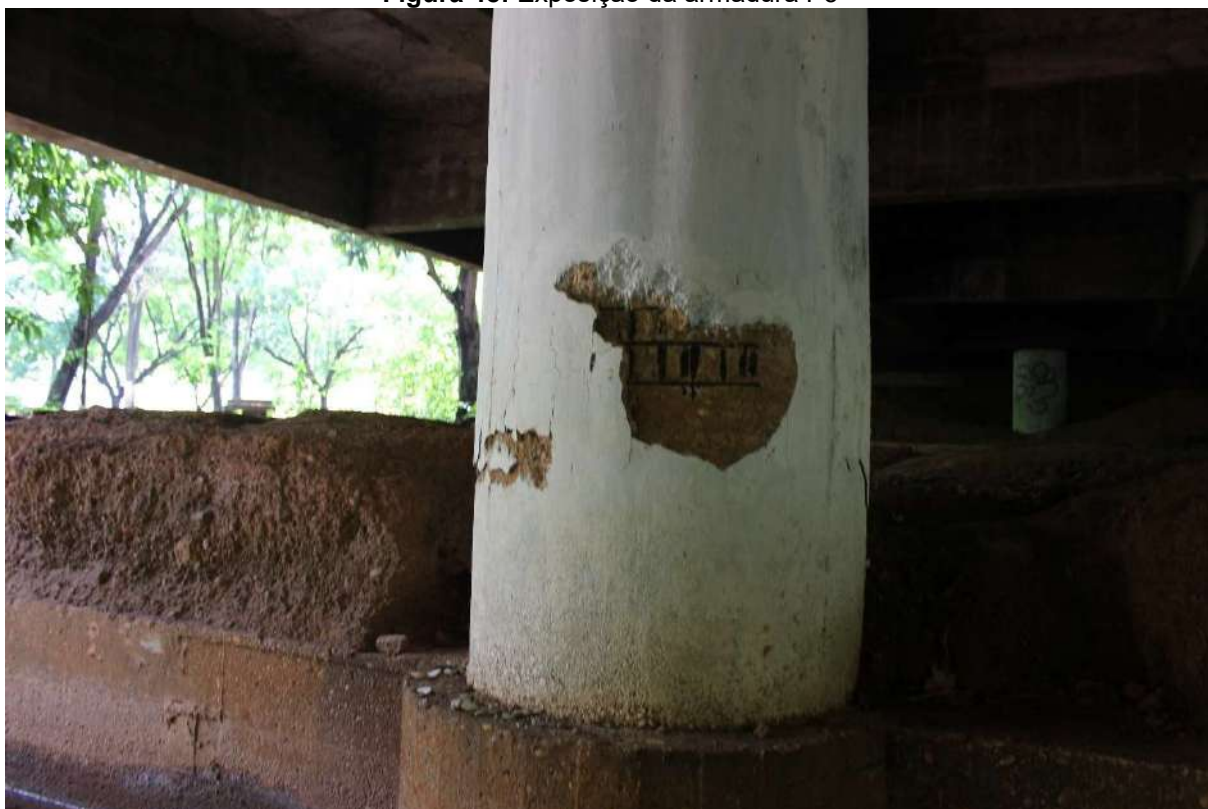
**Figura 48:** Exposição da armadura P5

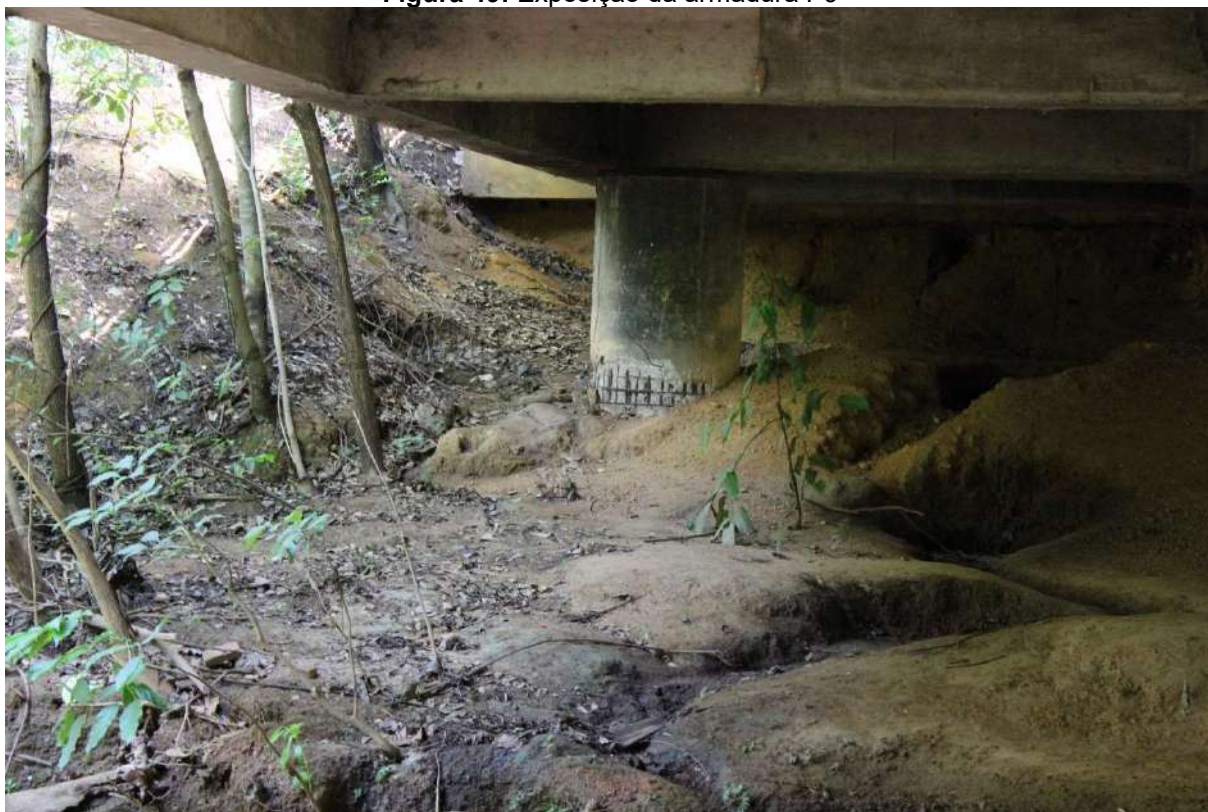
**Figura 49:** Exposição da armadura P9

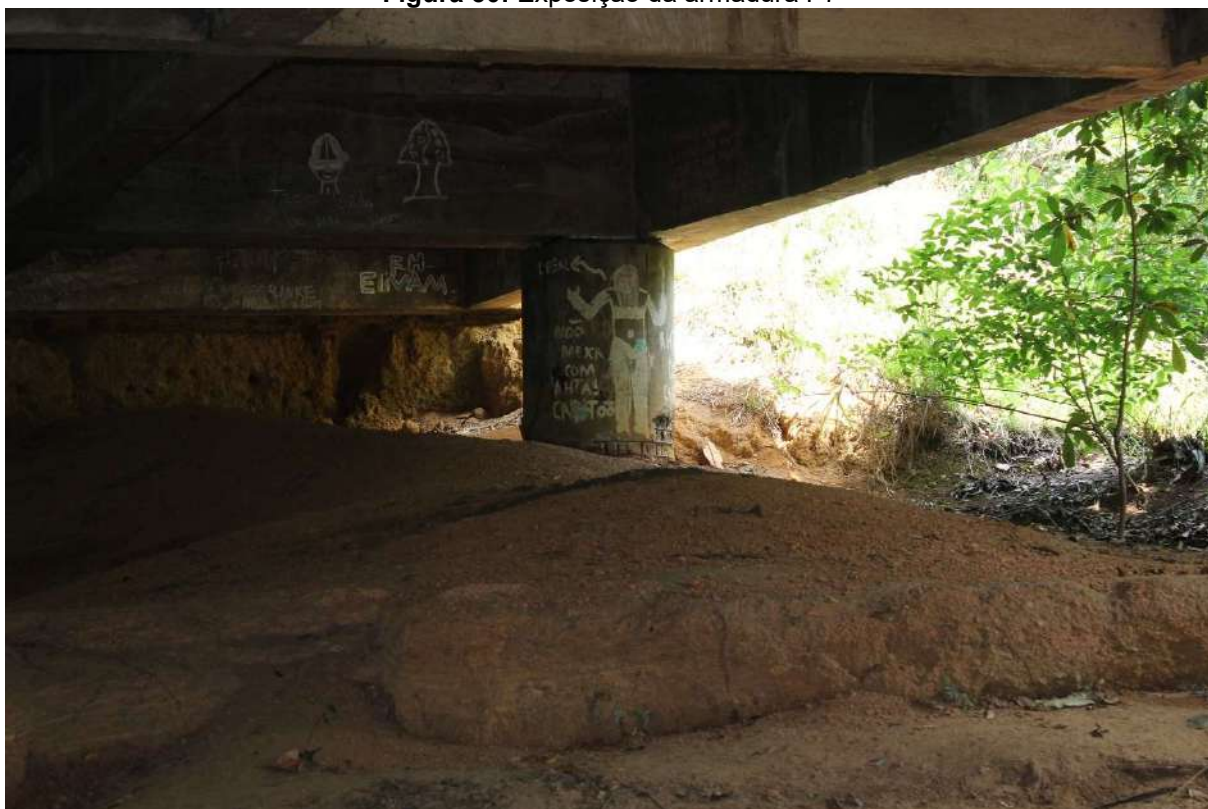
**Figura 50:** Exposição da armadura P7

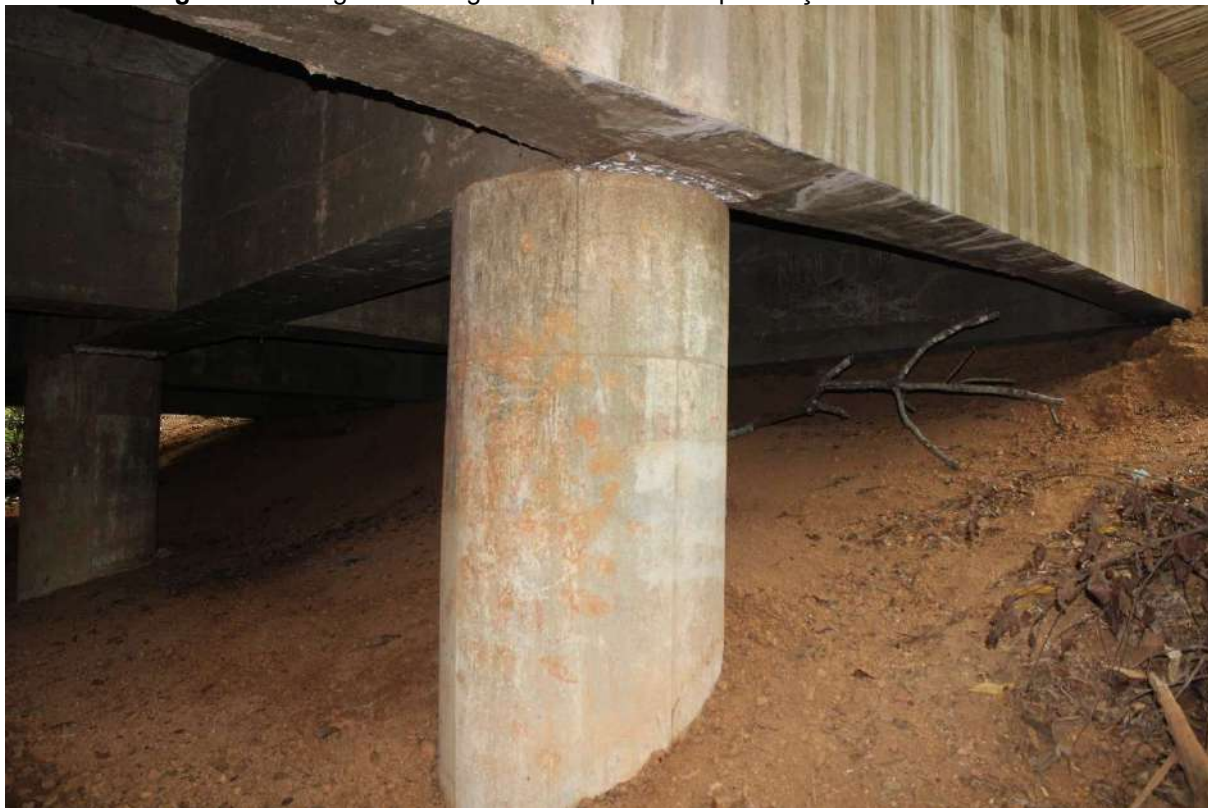
**Figura 51:** Desgaste na região dos apoios com presença de eflorescência P3

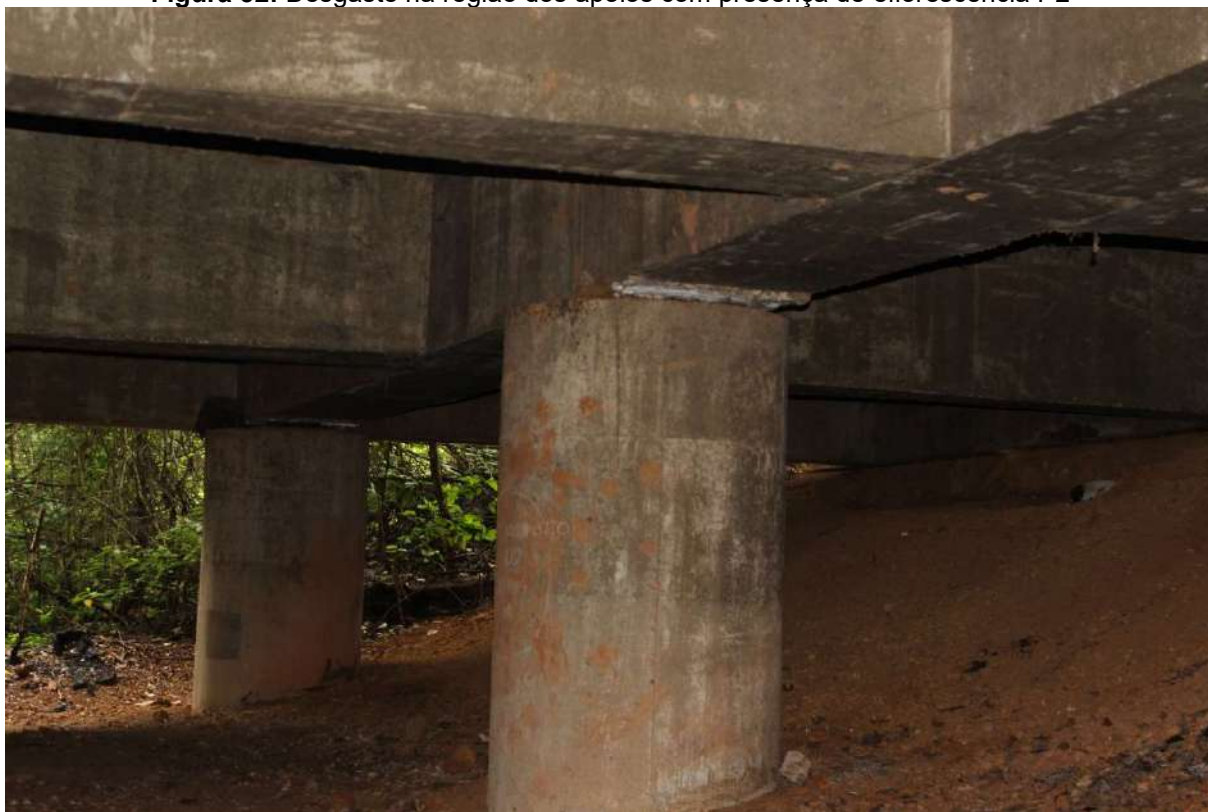
**Figura 52:** Desgaste na região dos apoios com presença de eflorescência P2

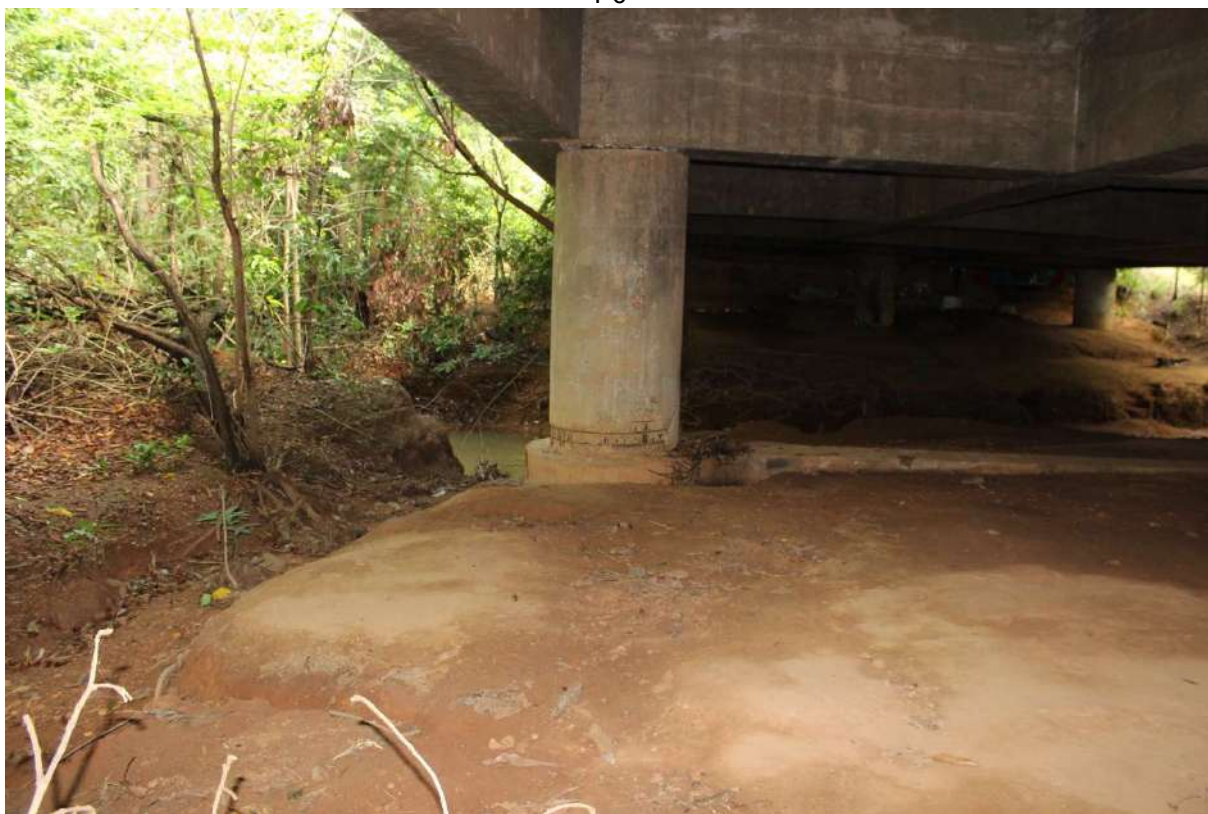
**Figura 53:** Exposição da armadura e desgaste na região dos apoios com presença de eflorescência P6

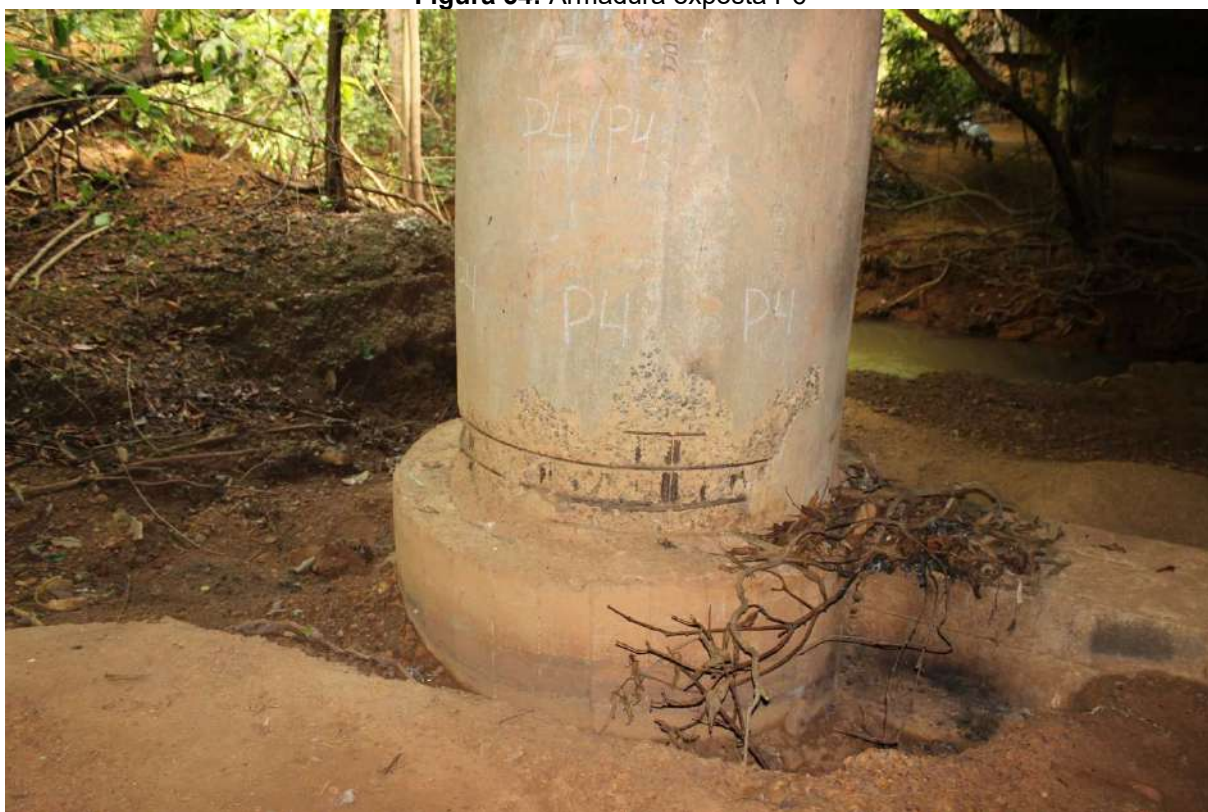
**Figura 54:** Armadura exposta P6

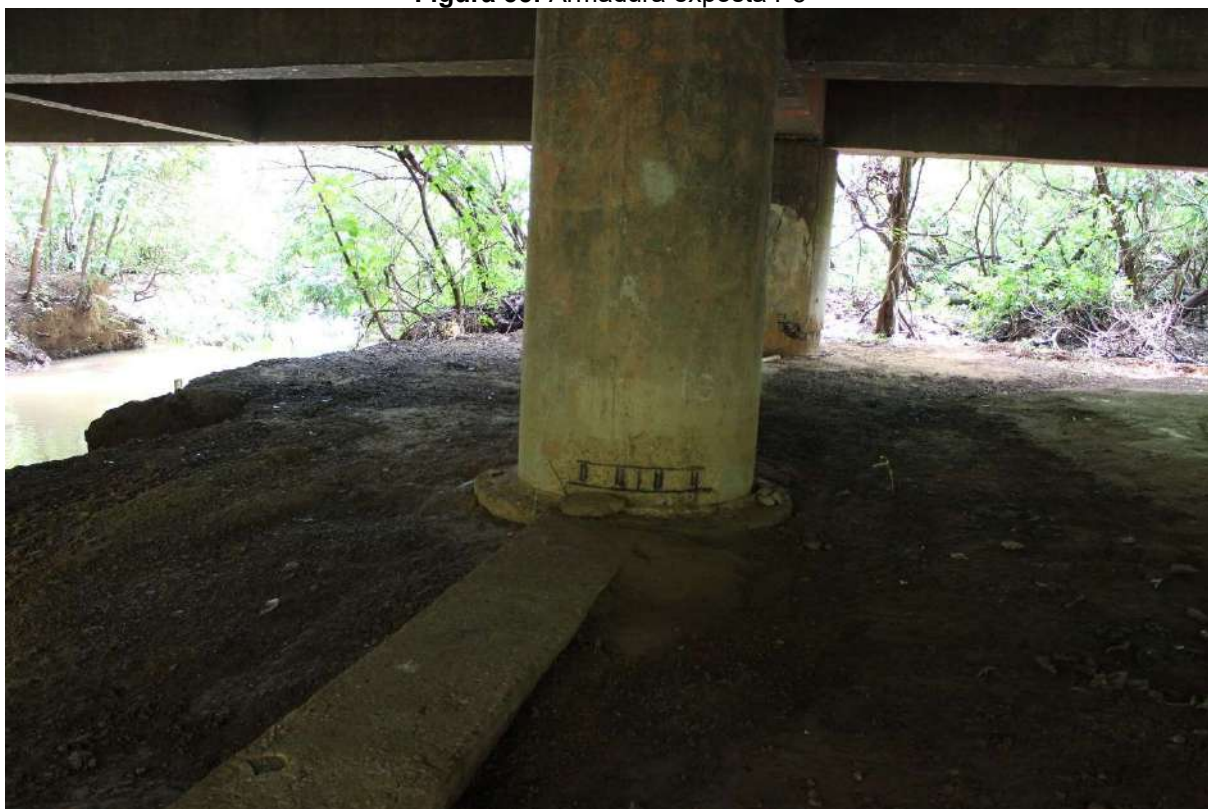
**Figura 55:** Armadura exposta P5
