**MANIFESTAÇÕES PATOLÓGICAS, DETERIORAÇÃO E INTERVENÇÃO EM**  
**PONTES SOBRE O CÓRREGO BREJO COMPRIDO EM PALMAS - TO**

Trabalho de Conclusão de Curso  
apresentado como requisito parcial para  
obtenção do Título de Engenheiro Civil do  
Curso Superior de Engenharia Civil do  
Instituto Federal do Tocantins, Campus  
Palmas.

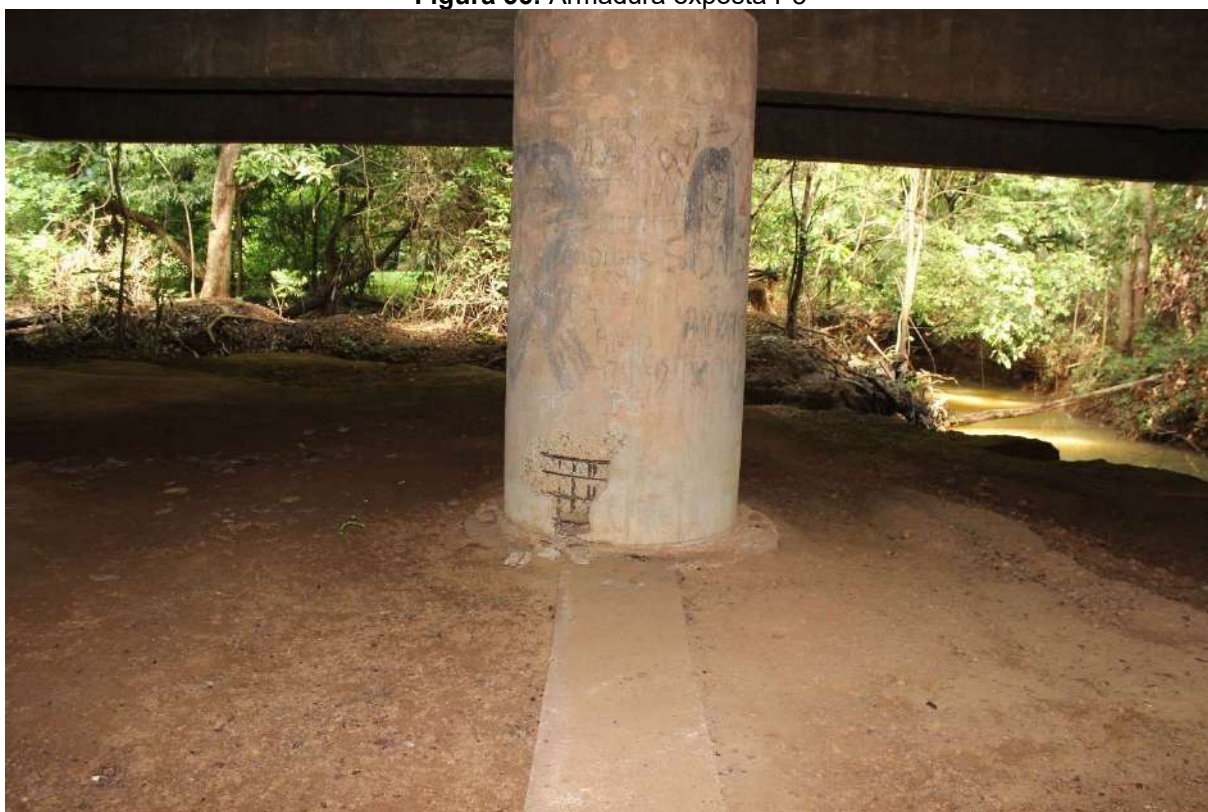
**Figura 56:** Armadura exposta P5

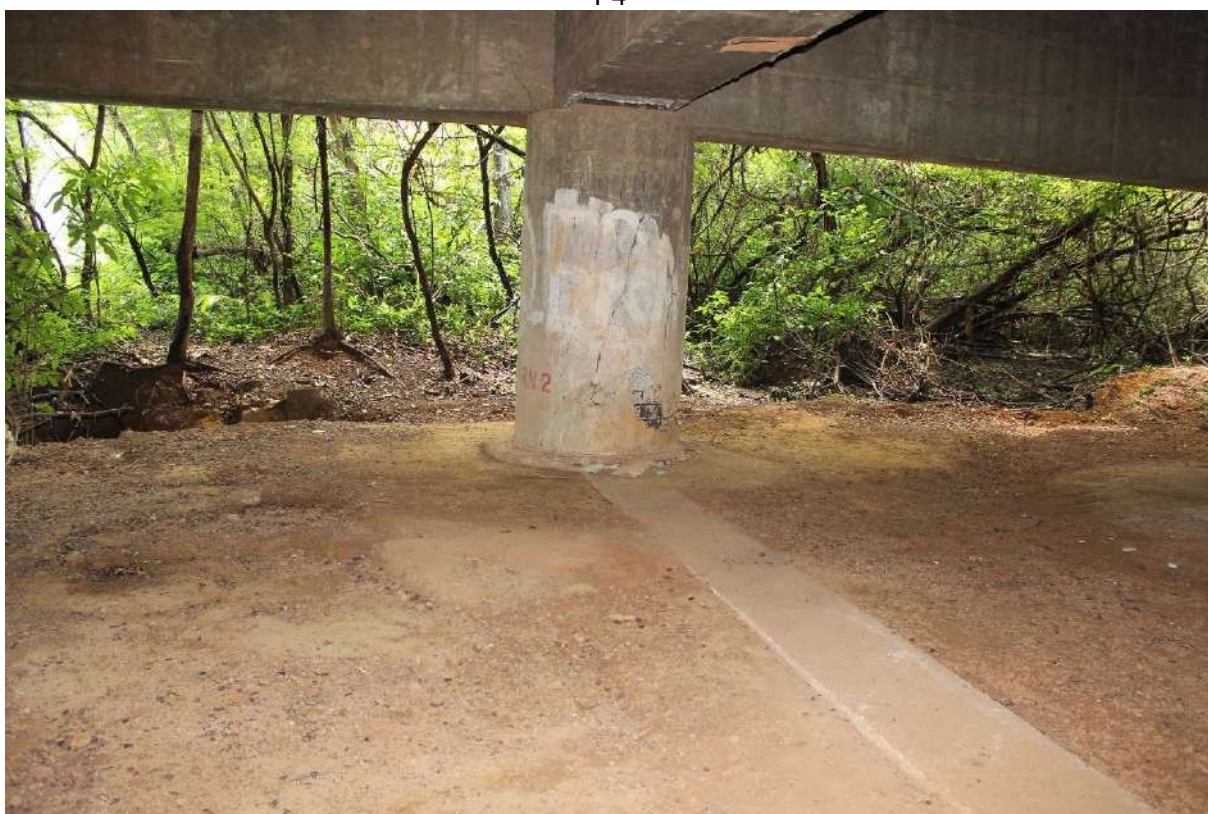
**Figura 57:** Exposição da armadura e desgaste na região dos apoios com presença de eflorescência P4

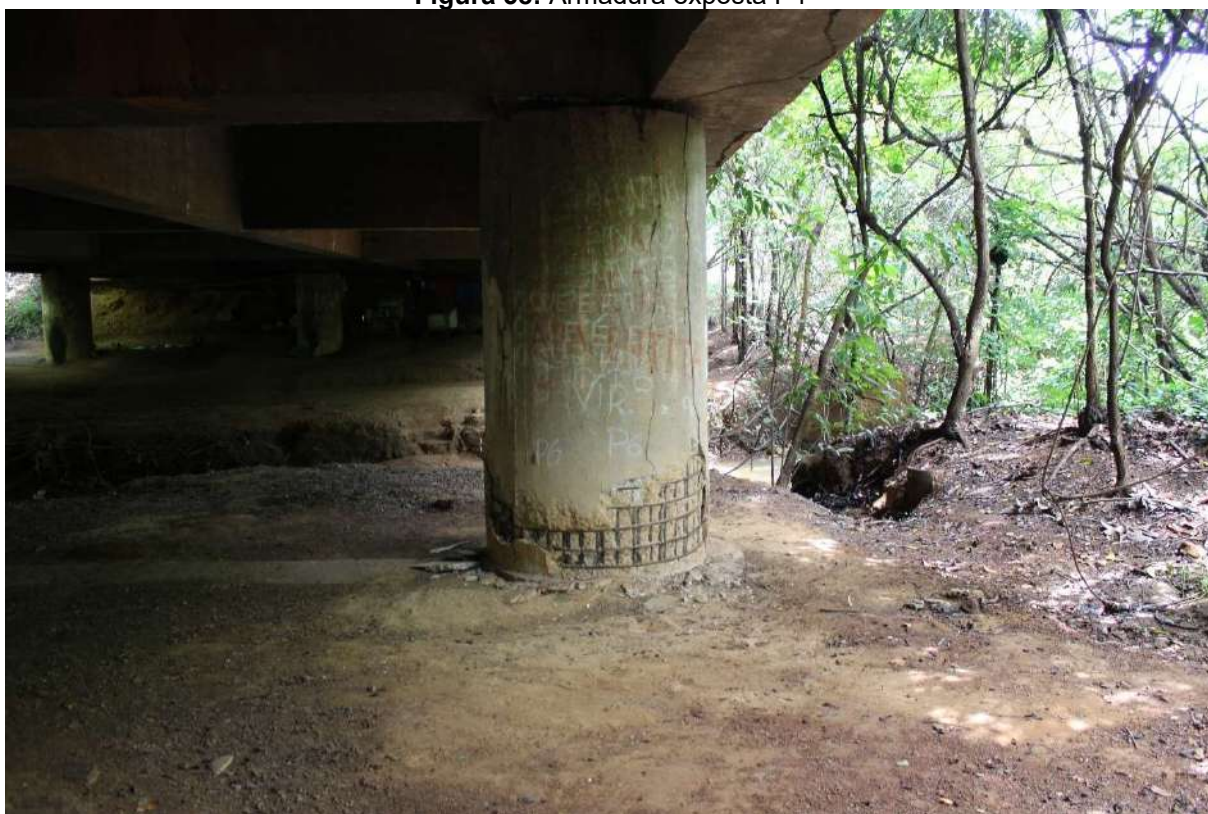
**Figura 58:** Armadura exposta P4

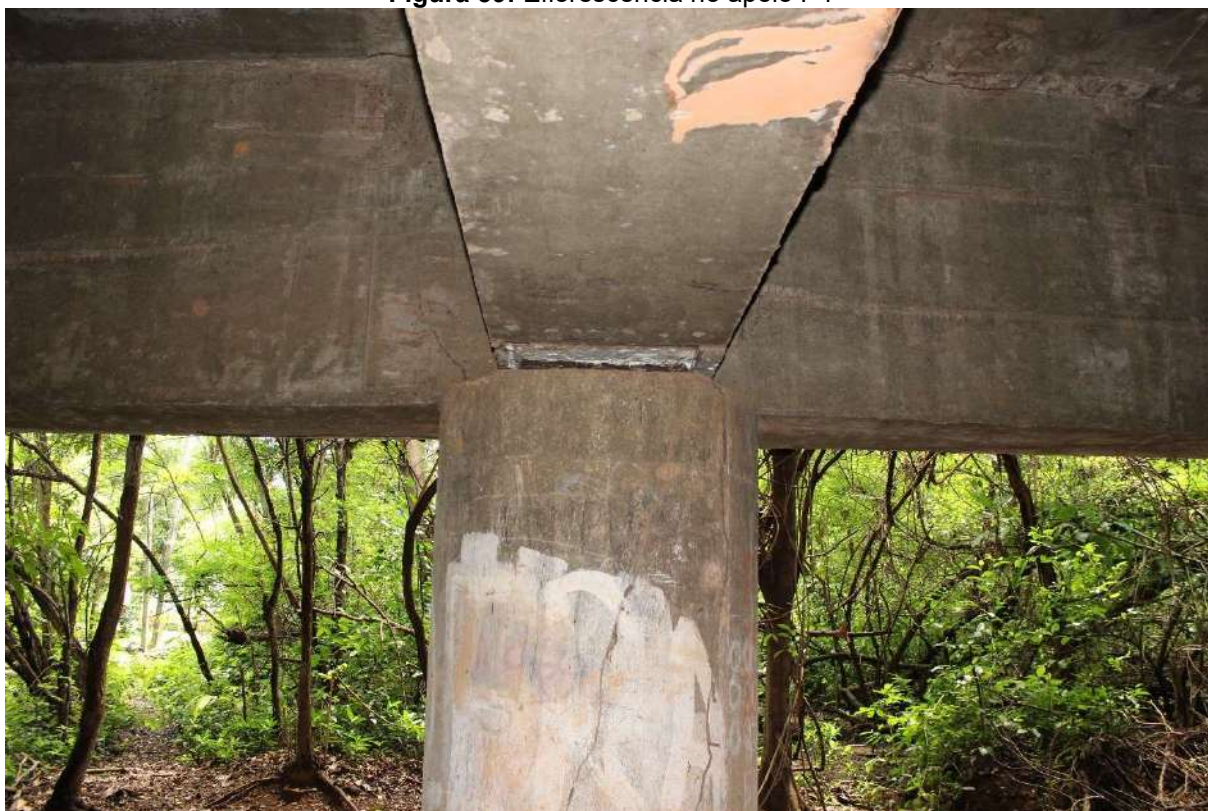
As manifestações encontradas nesses elementos são voltadas para a exposição das armaduras nos pilares o que ocasionou corrosão das armaduras (Figuras – 47, 48, 49, 50, 54, 55, 56, 58, 60, 61, 64 e 65), danos nos apoios da estrutura com os pilares (Figuras – 51, 52, 53, 57, 59, 62, 63 e 66) e fuga de material do aterro (Figura 67).

**Figura 59:** Eflorescência no apoio P4

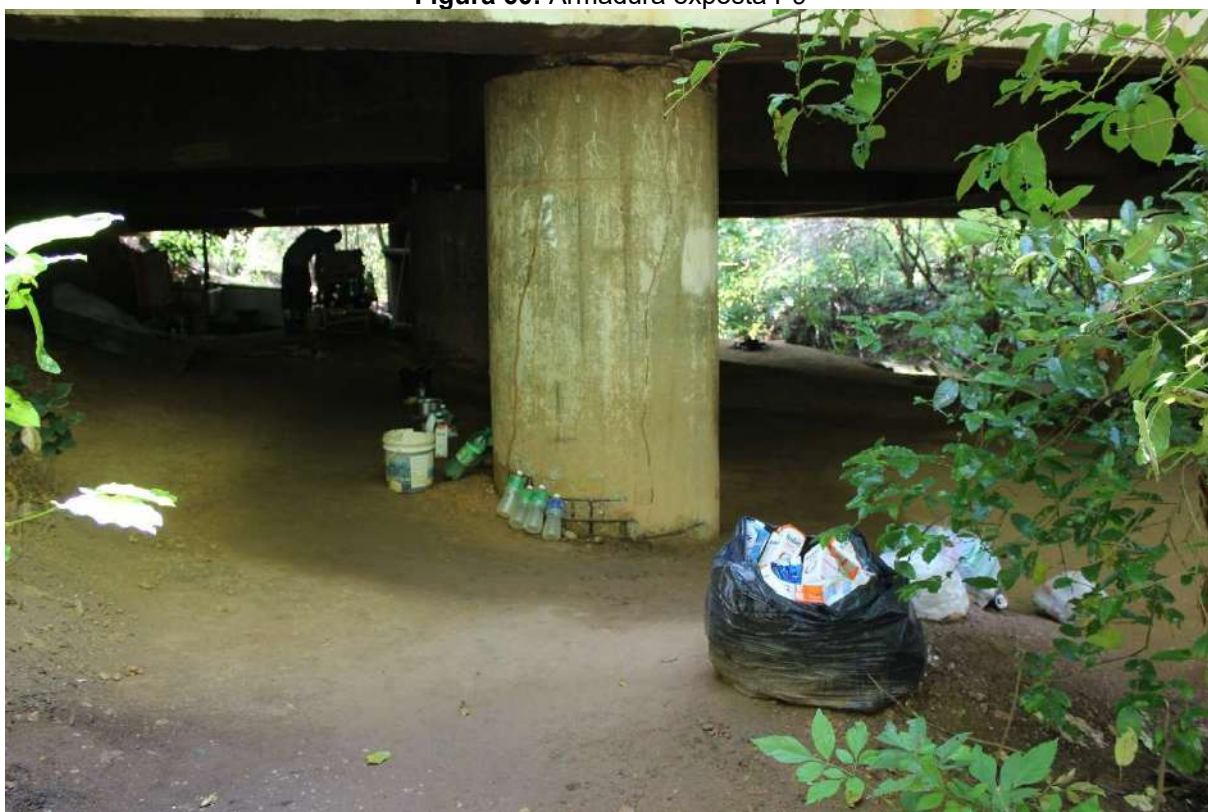
**Figura 60:** Armadura exposta P9

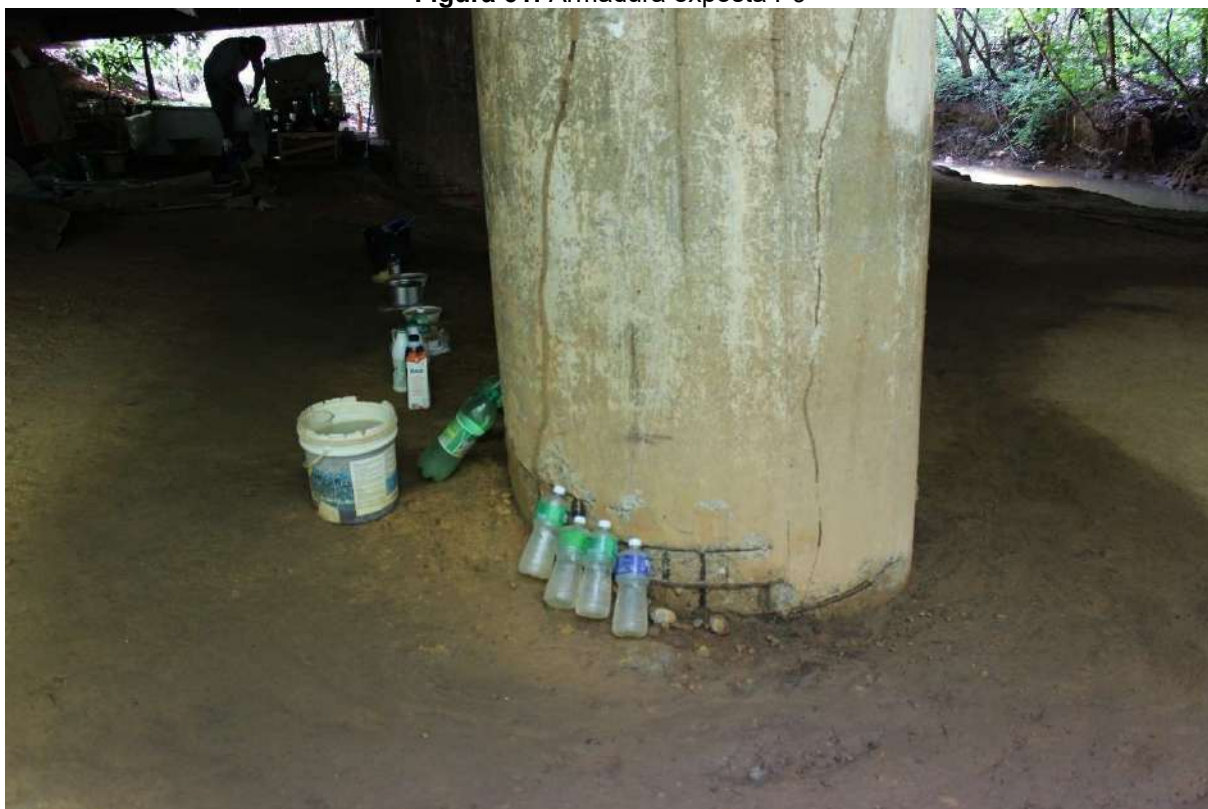
**Figura 61:** Armadura exposta P9

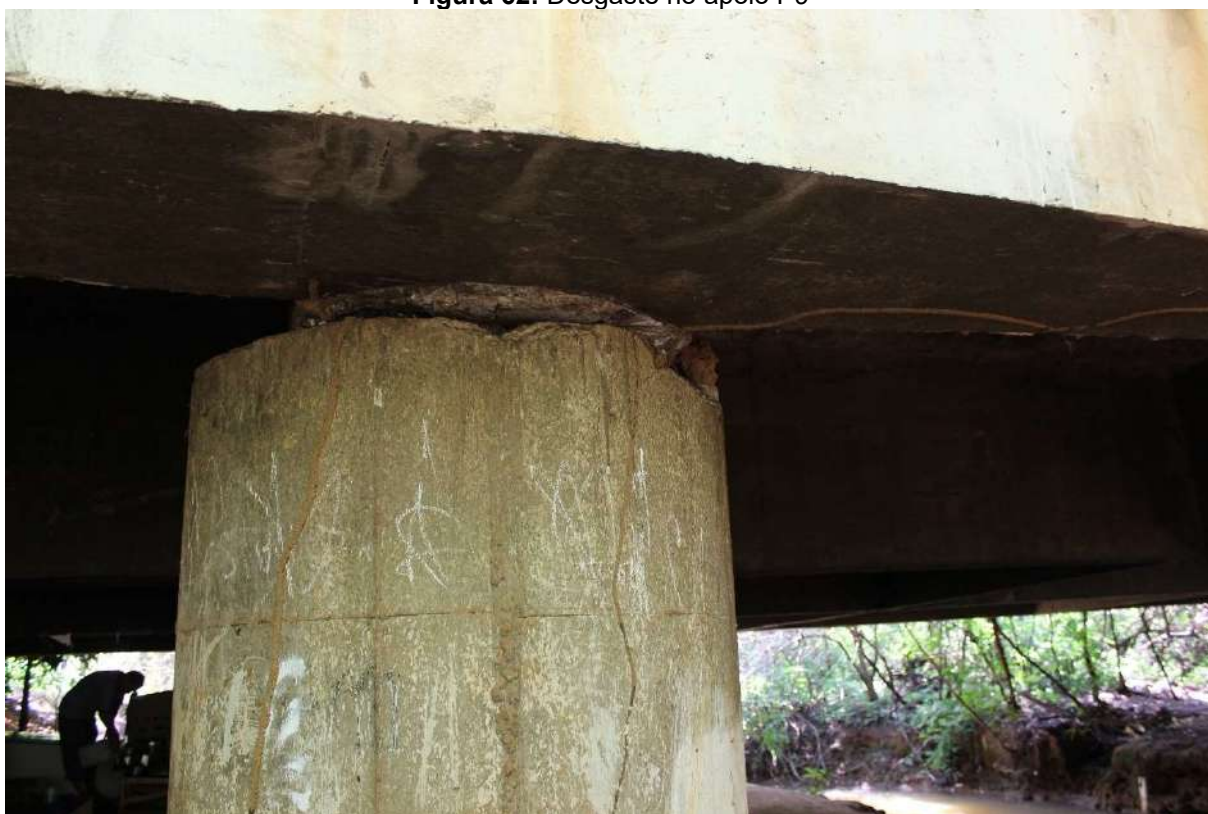
**Figura 62:** Desgaste no apoio P9

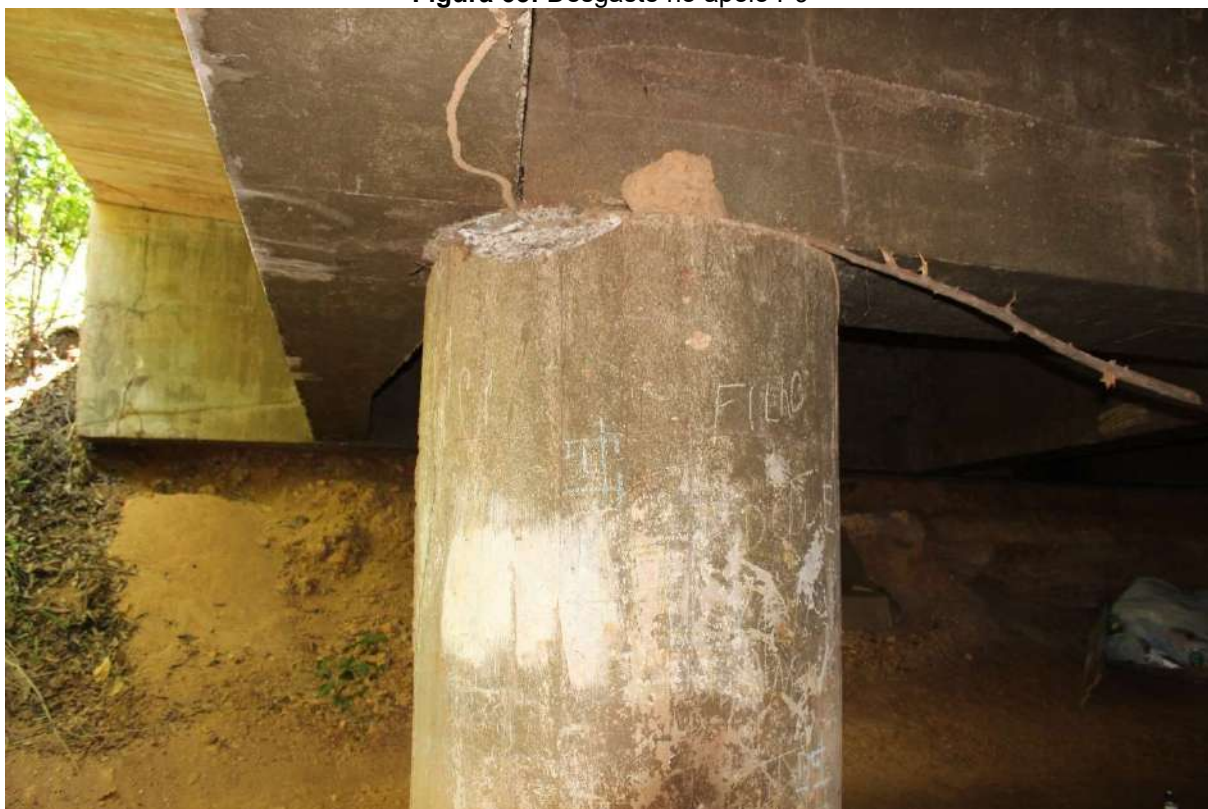
**Figura 63:** Desgaste no apoio P9

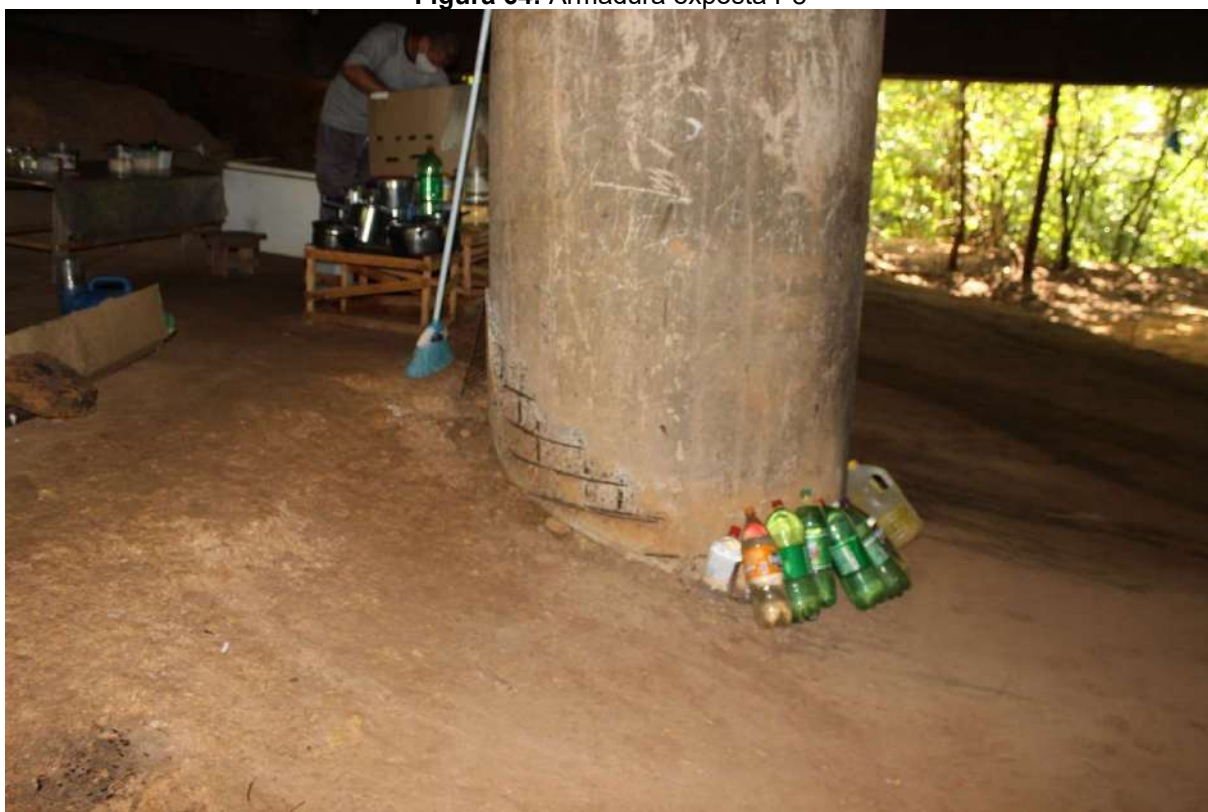
**Figura 64:** Armadura exposta P8

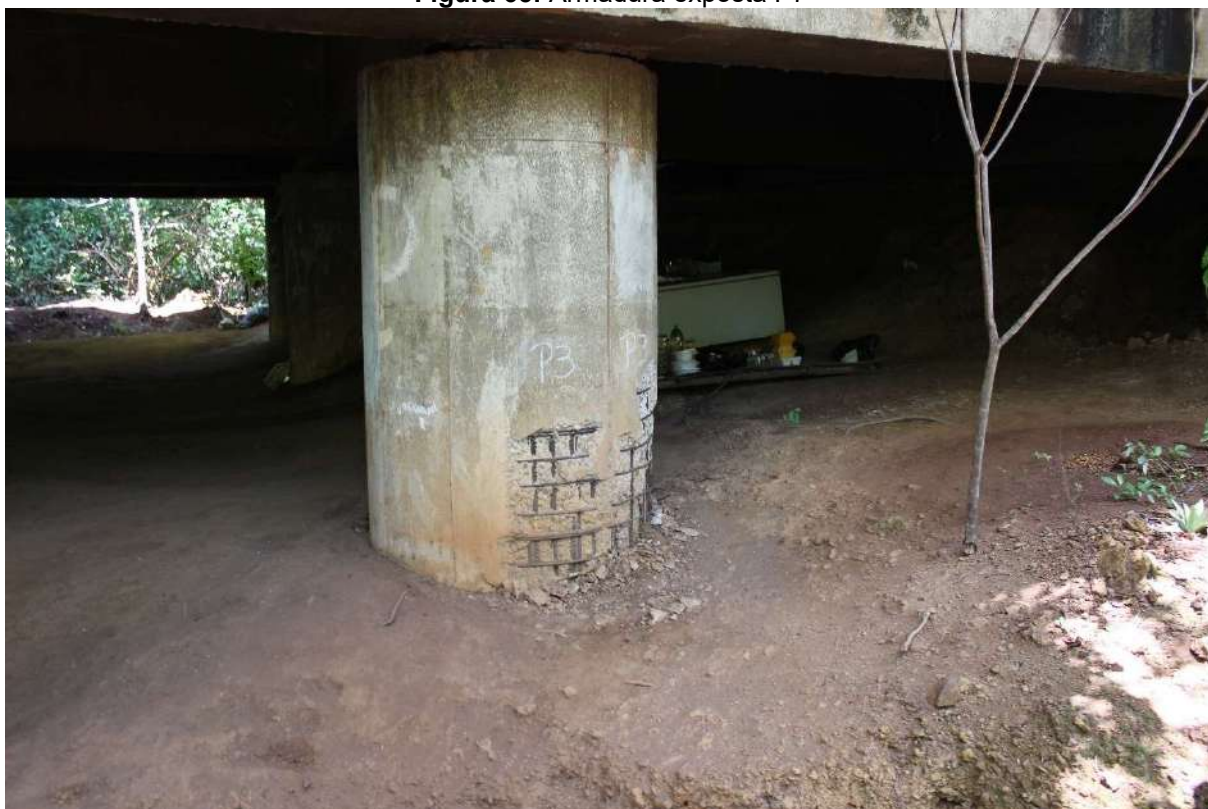
**Figura 65:** Armadura exposta P7

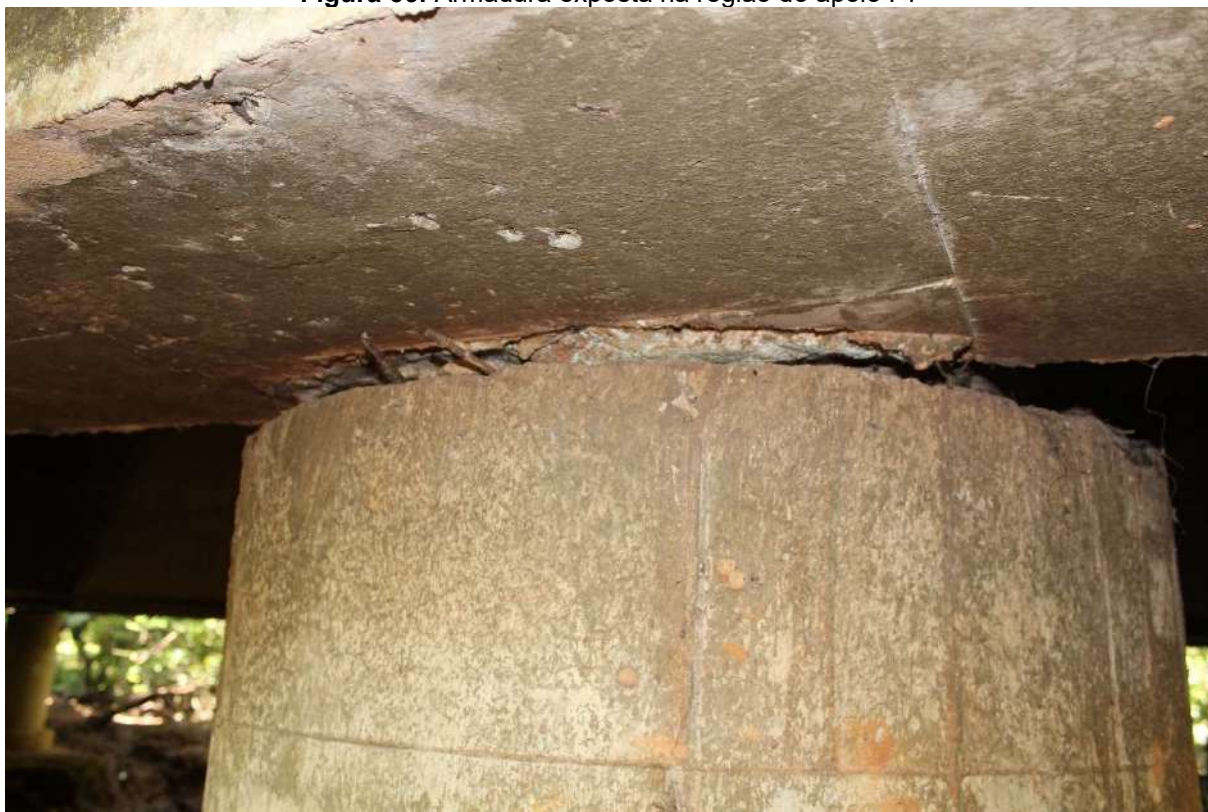
**Figura 66:** Armadura exposta na região do apoio P7

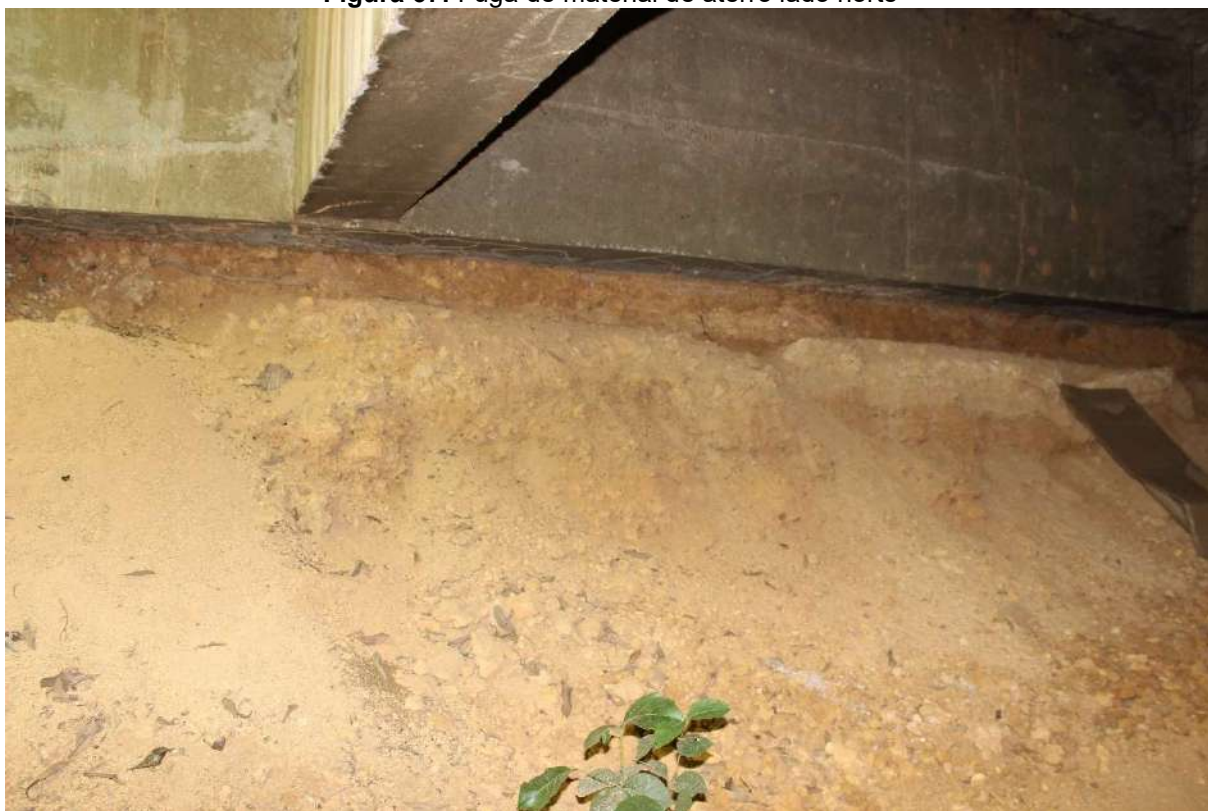
**Figura 67:** Fuga de material de aterro lado norte

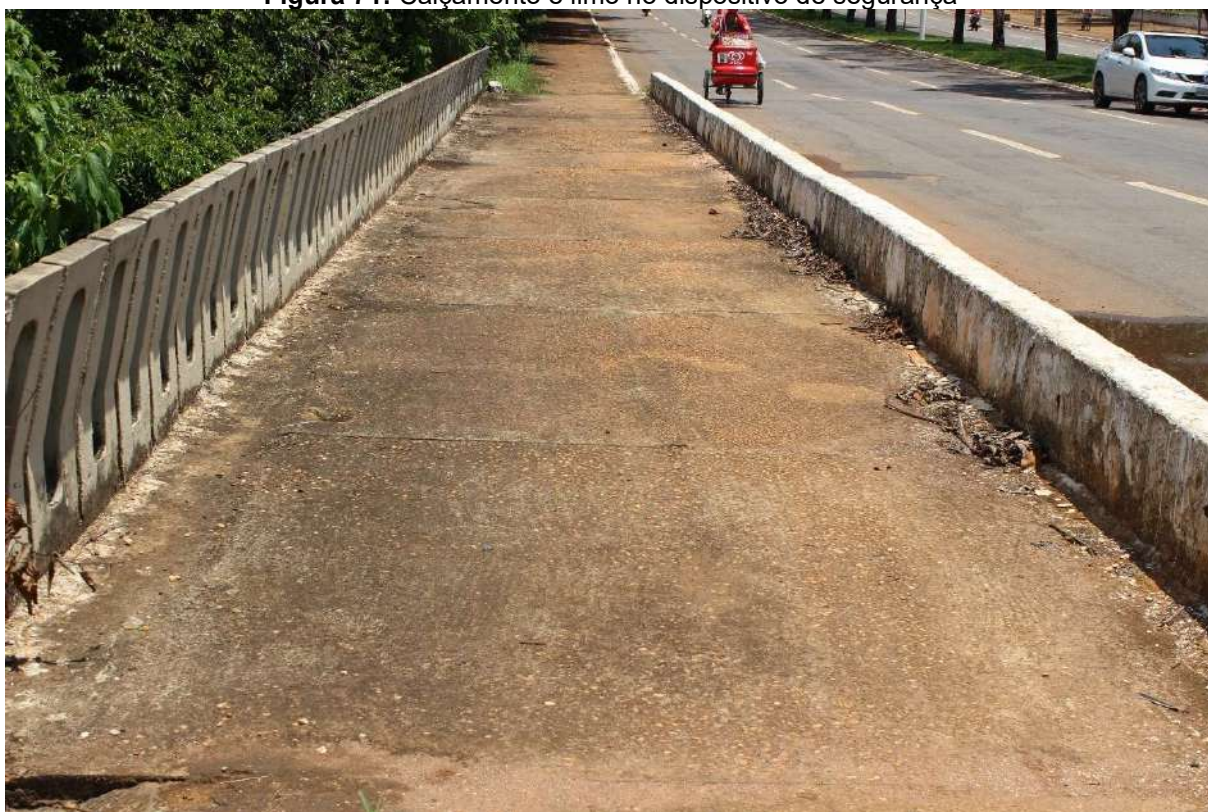
**Figura 71:** Calçamento e limo no dispositivo de segurança

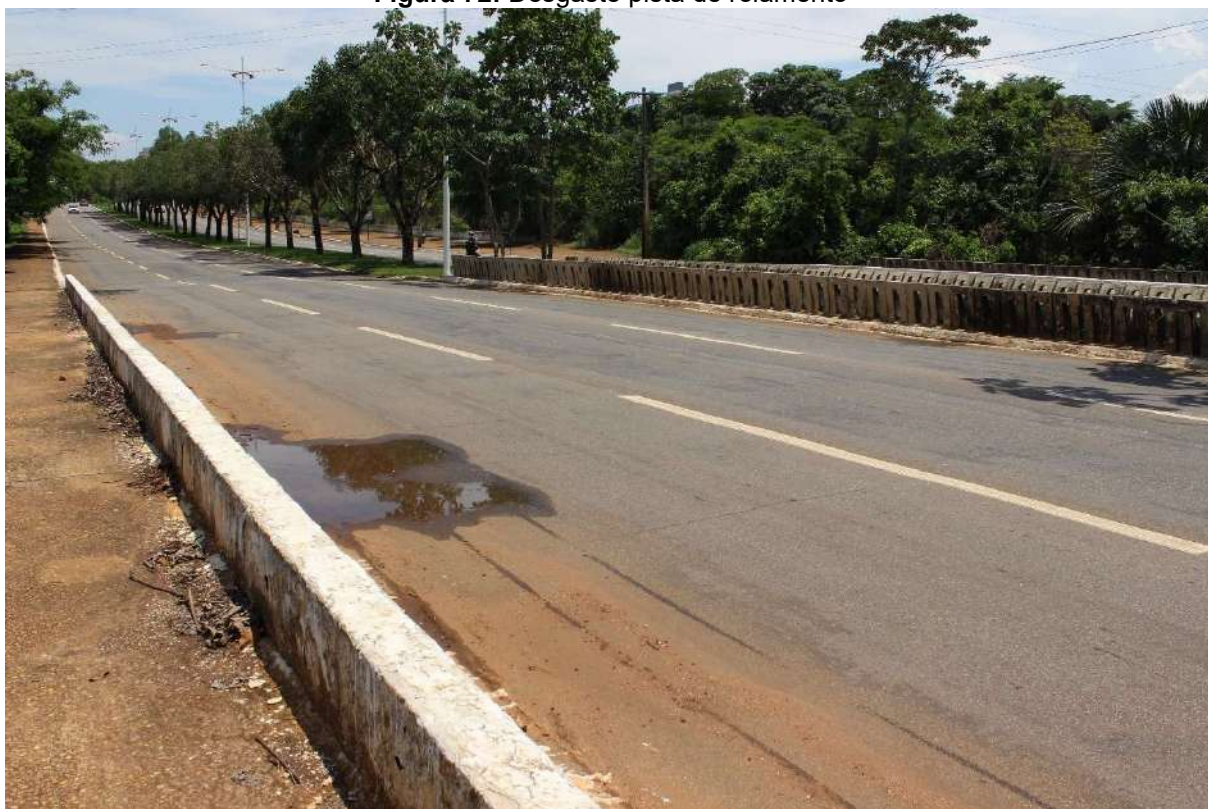
**Figura 72:** Desgaste pista de rolamento

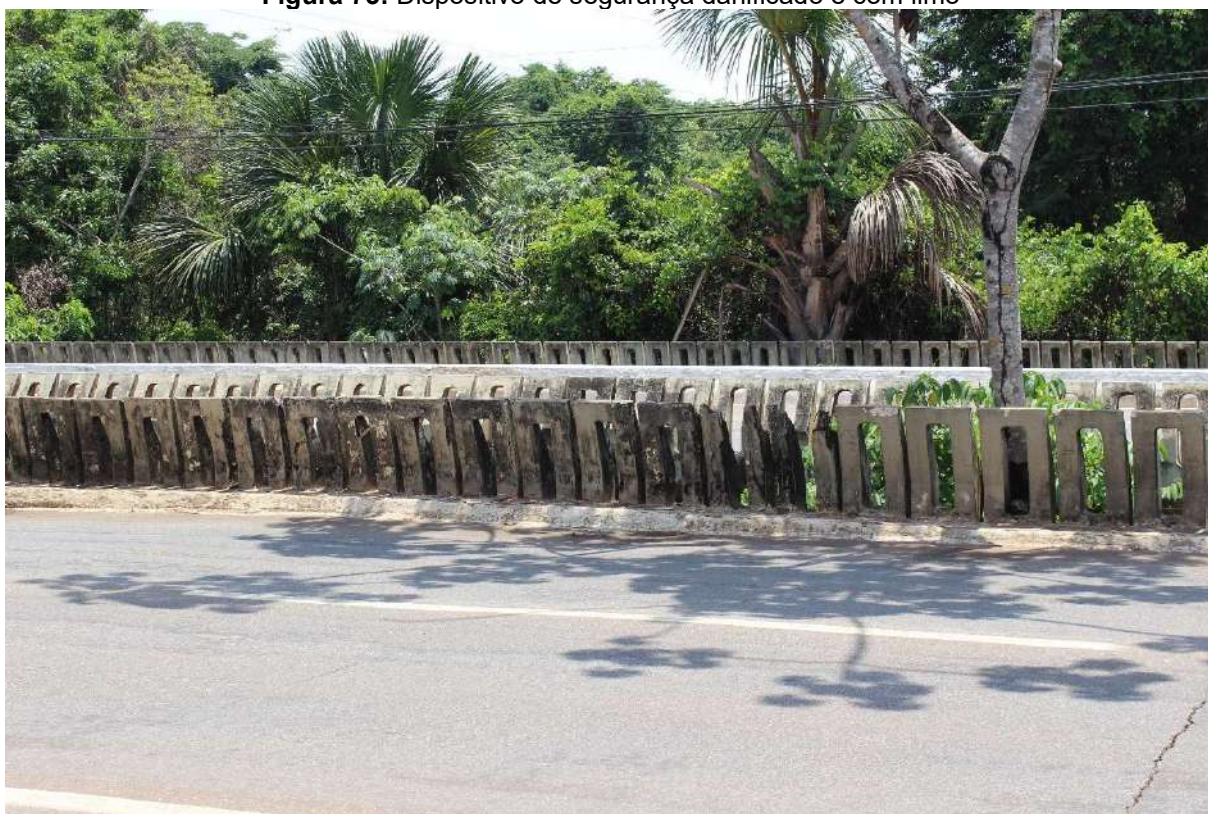
**Figura 73:** Dispositivo de segurança danificado e com limo

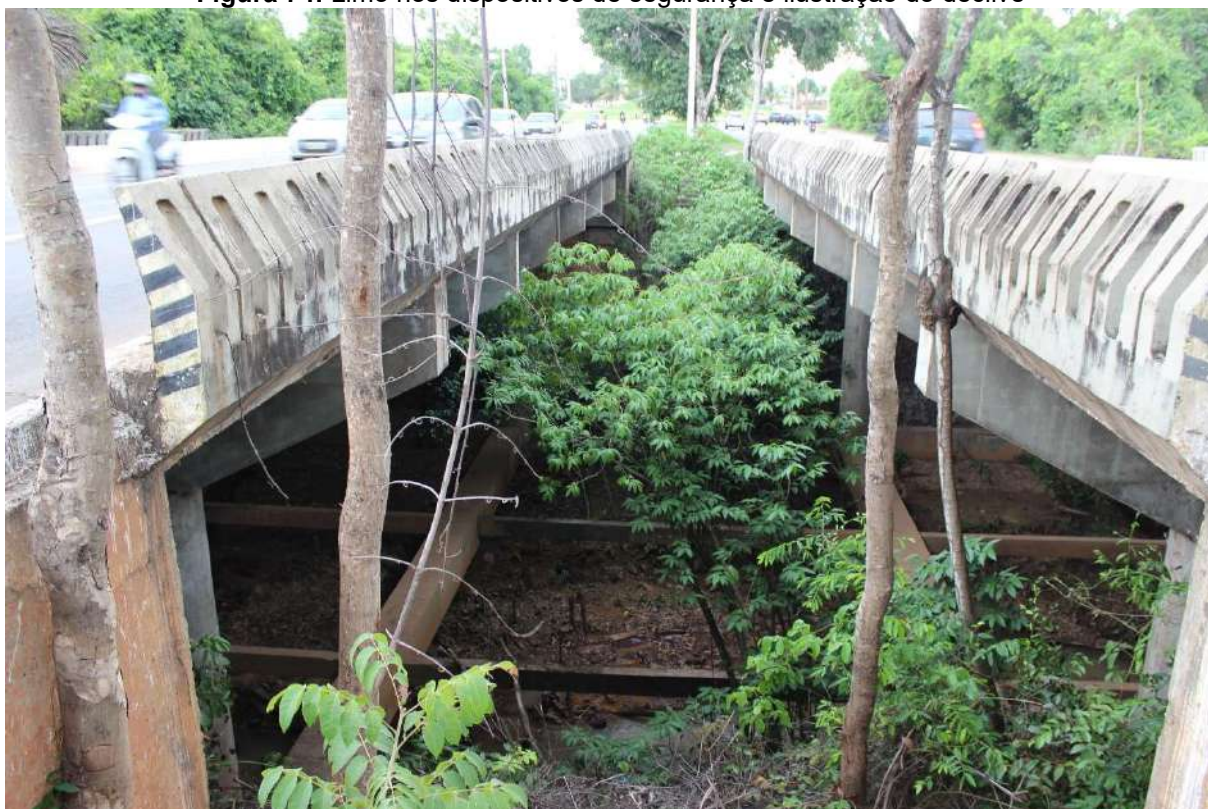
**Figura 74:** Limo nos dispositivos de segurança e ilustração do declive

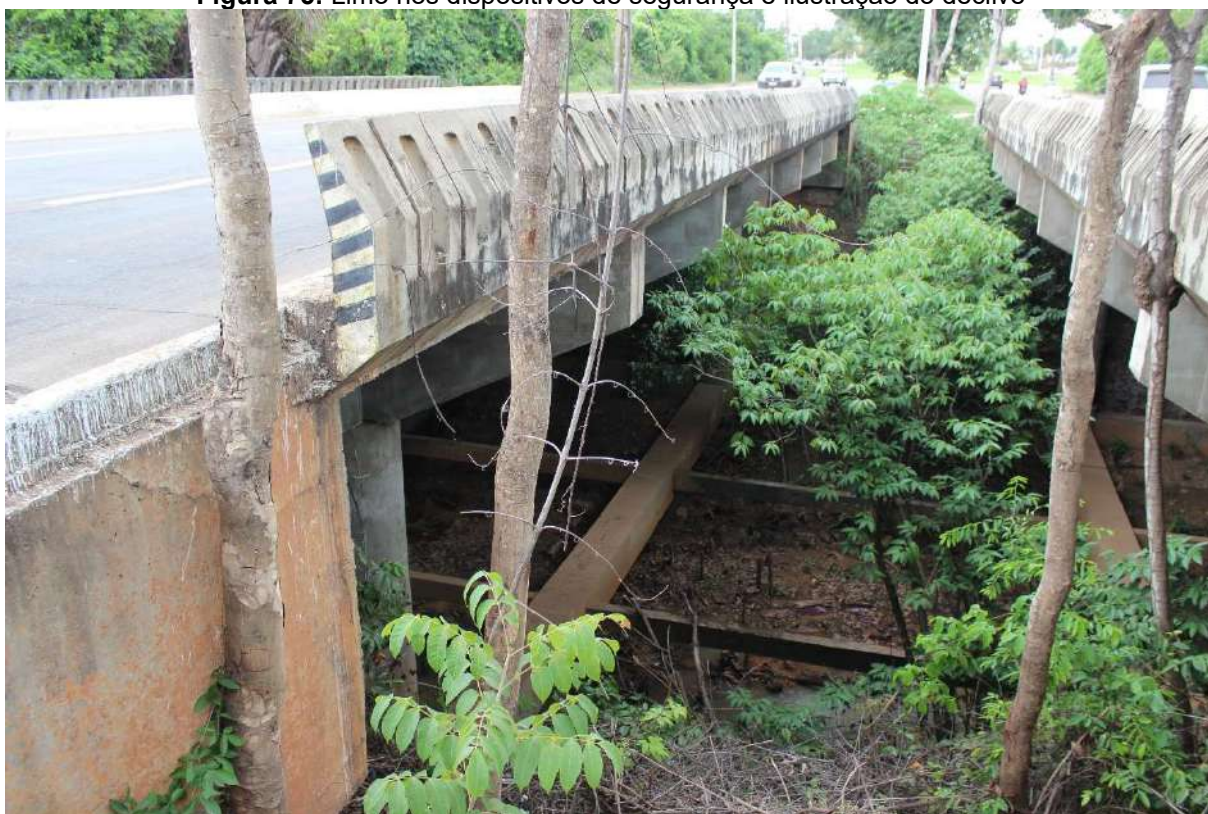
**Figura 75:** Limo nos dispositivos de segurança e ilustração do declive

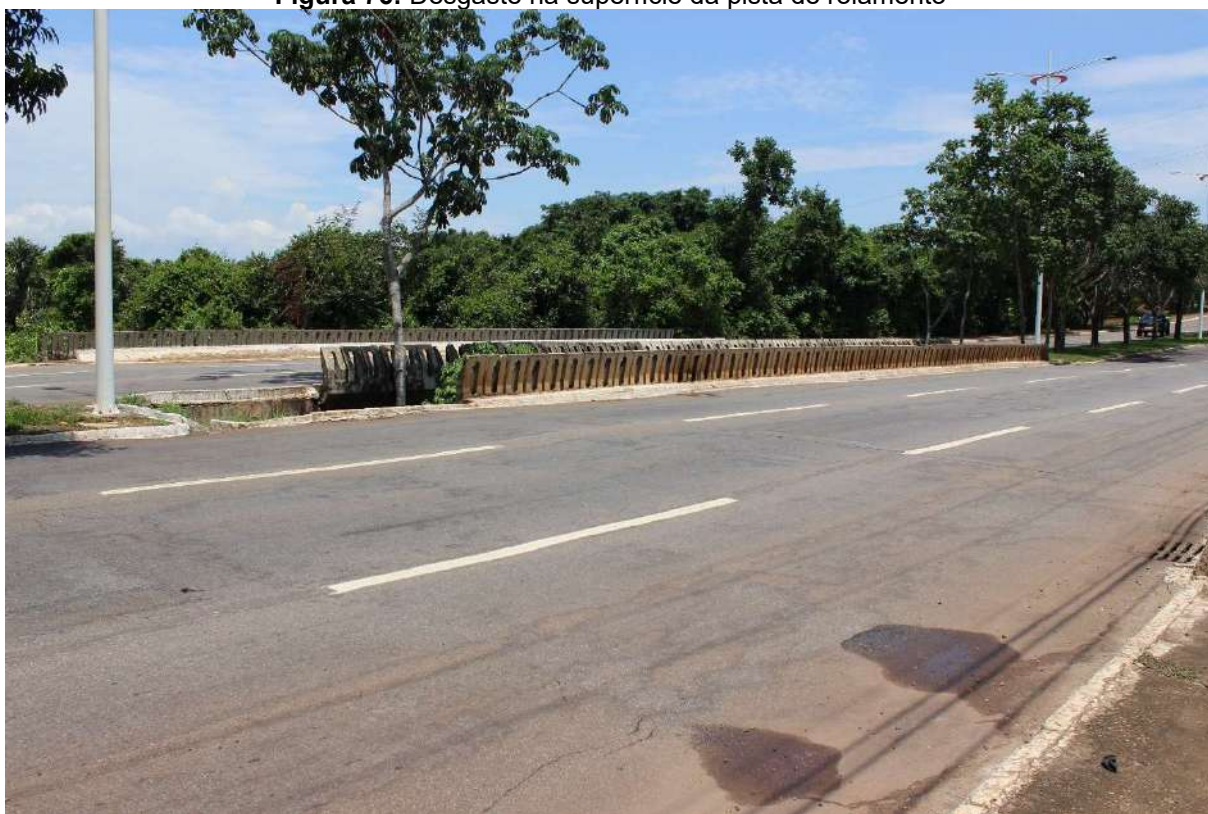
**Figura 76:** Desgaste na superfície da pista de rolamento

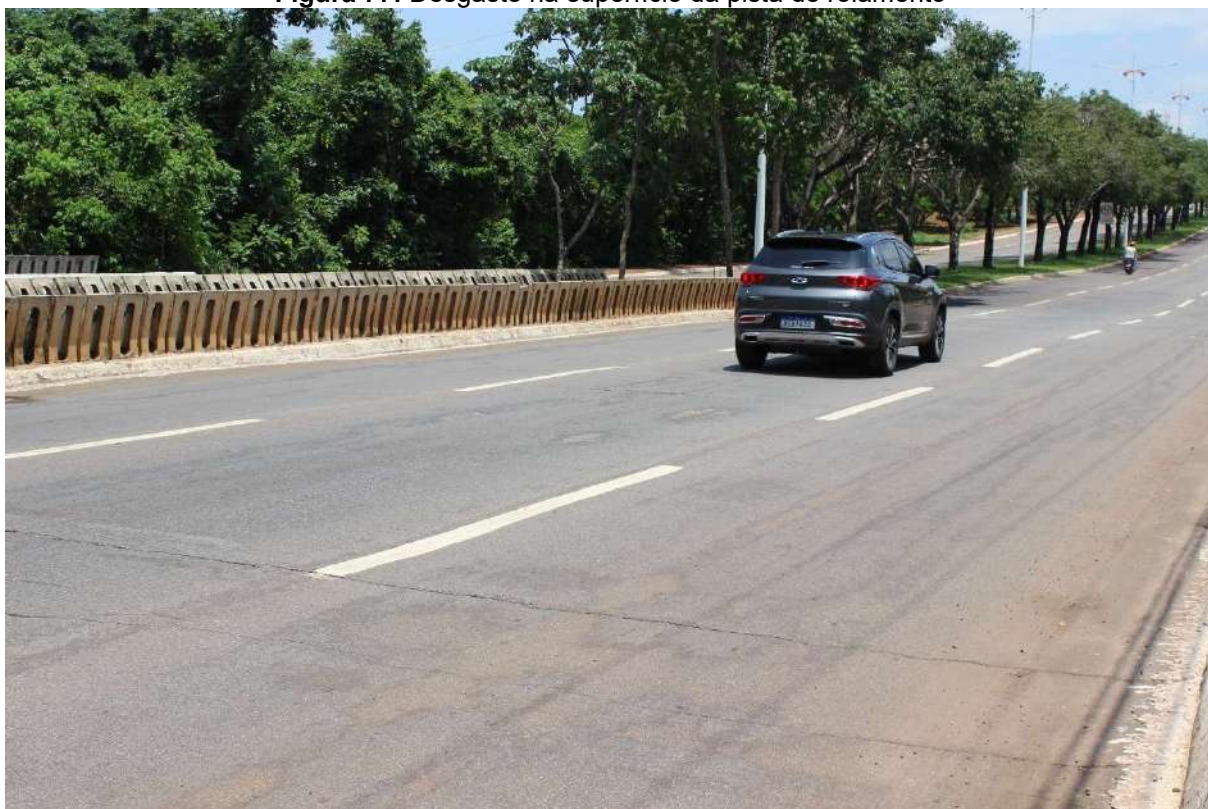
**Figura 77:** Desgaste na superfície da pista de rolamento

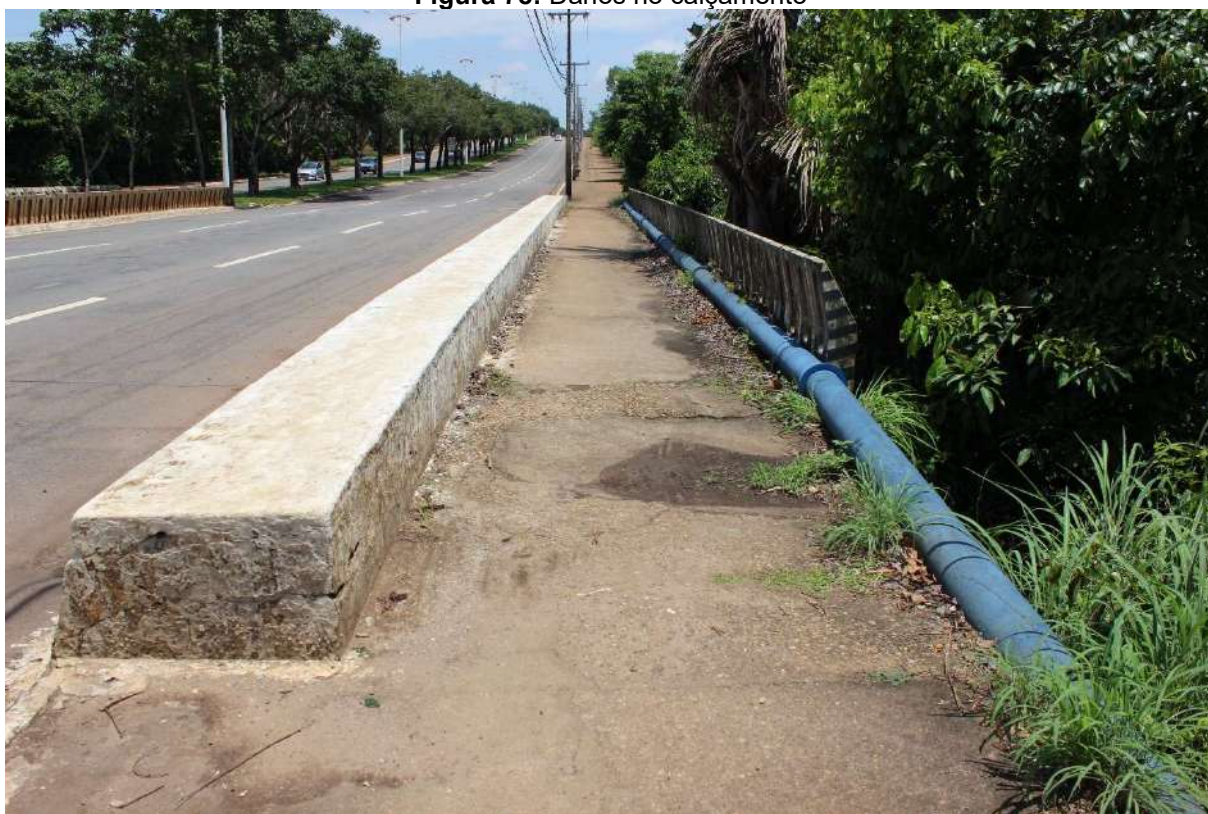
**Figura 78:** Danos no calçamento

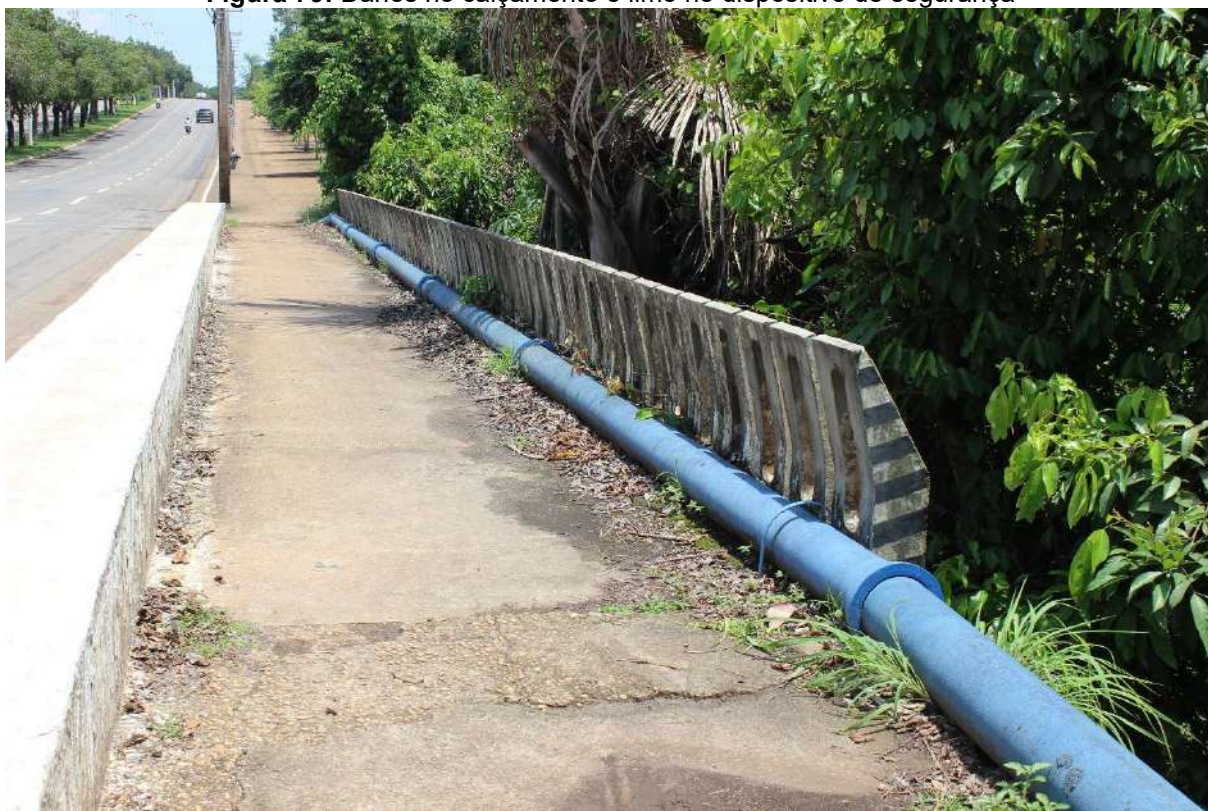
**Figura 79:** Danos no calçamento e limo no dispositivo de segurança

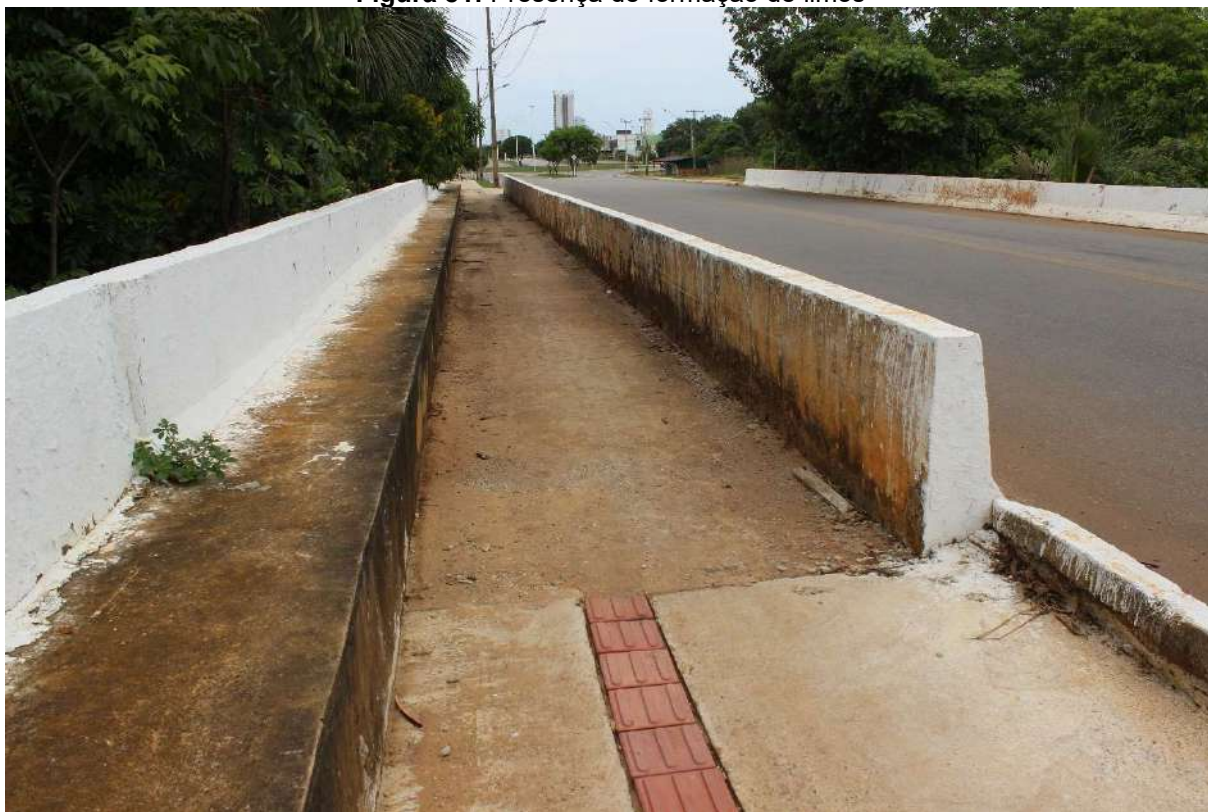
**Figura 81:** Presença de formação de limos

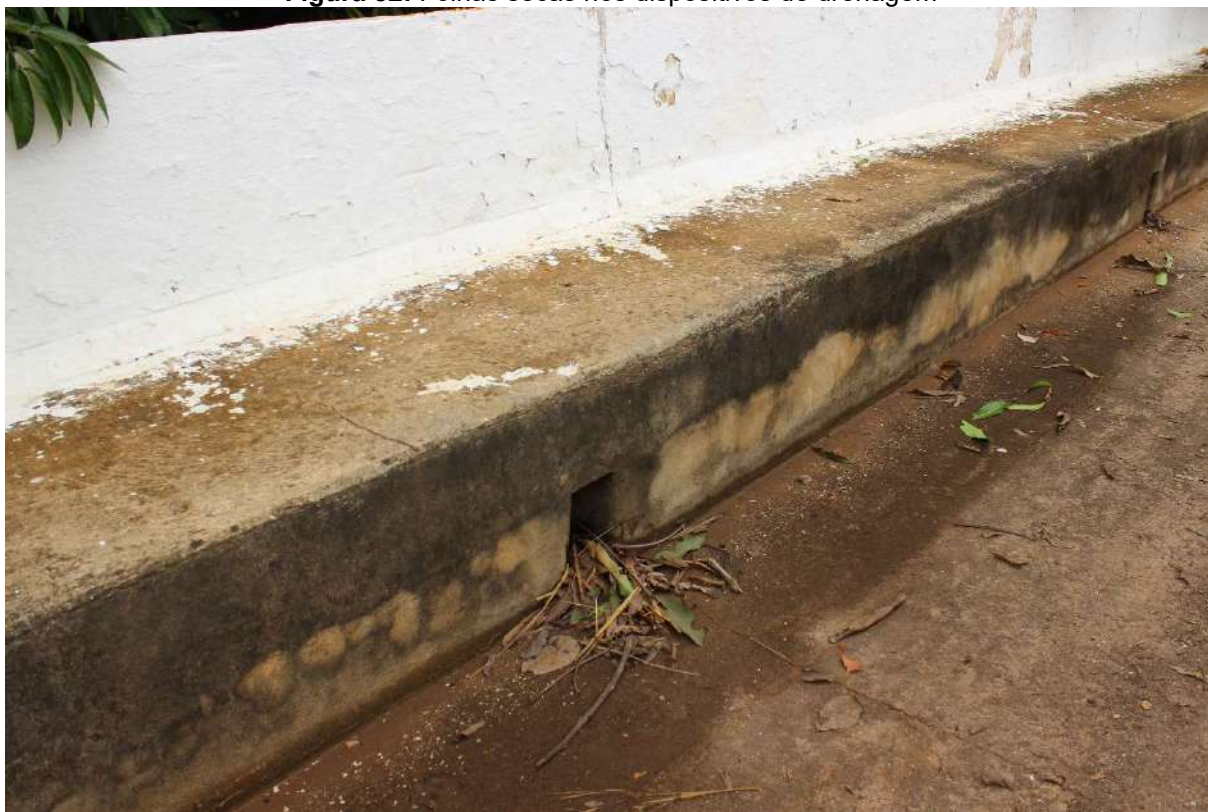
**Figura 82:** Folhas secas nos dispositivos de drenagem
