**MANIFESTAÇÕES PATOLÓGICAS, DETERIORAÇÃO E INTERVENÇÃO EM**  
**PONTES SOBRE O CÓRREGO BREJO COMPRIDO EM PALMAS - TO**

Trabalho de Conclusão de Curso  
apresentado como requisito parcial para  
obtenção do Título de Engenheiro Civil do  
Curso Superior de Engenharia Civil do  
Instituto Federal do Tocantins, Campus  
Palmas.

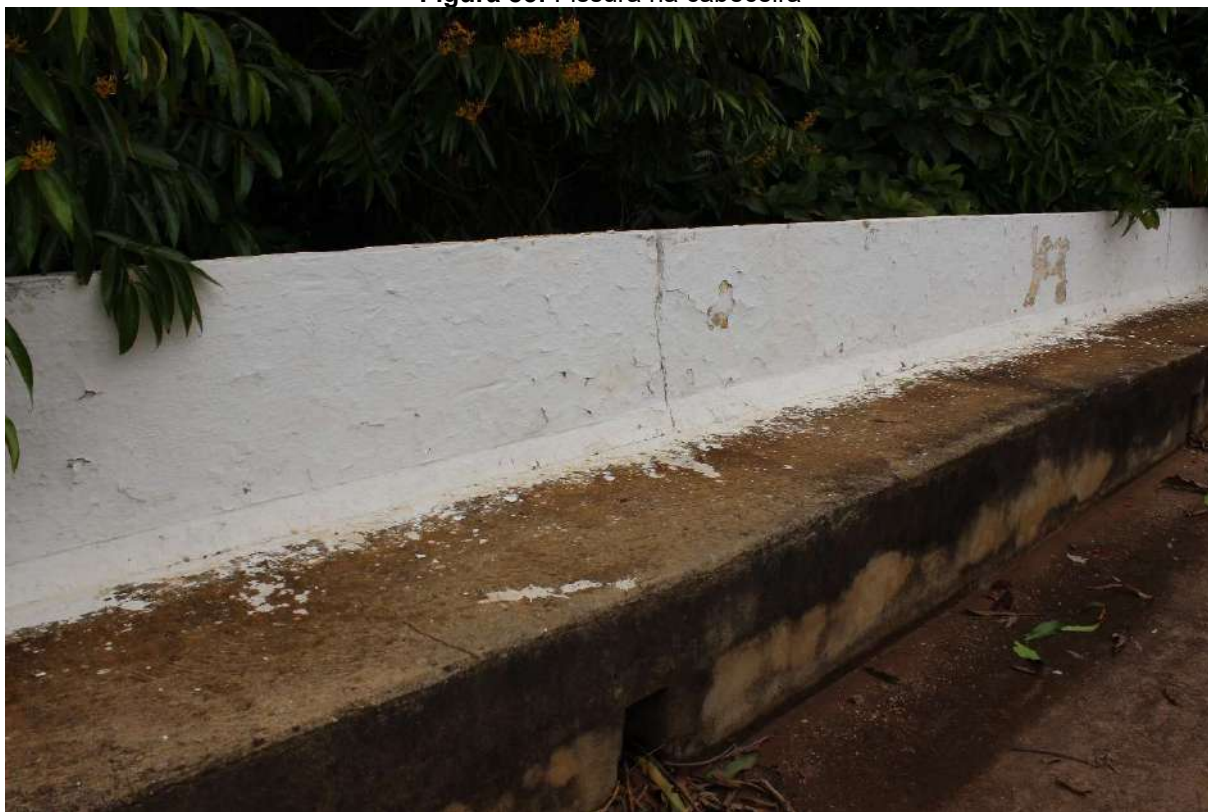
**Figura 83:** Fissura na cabeceira

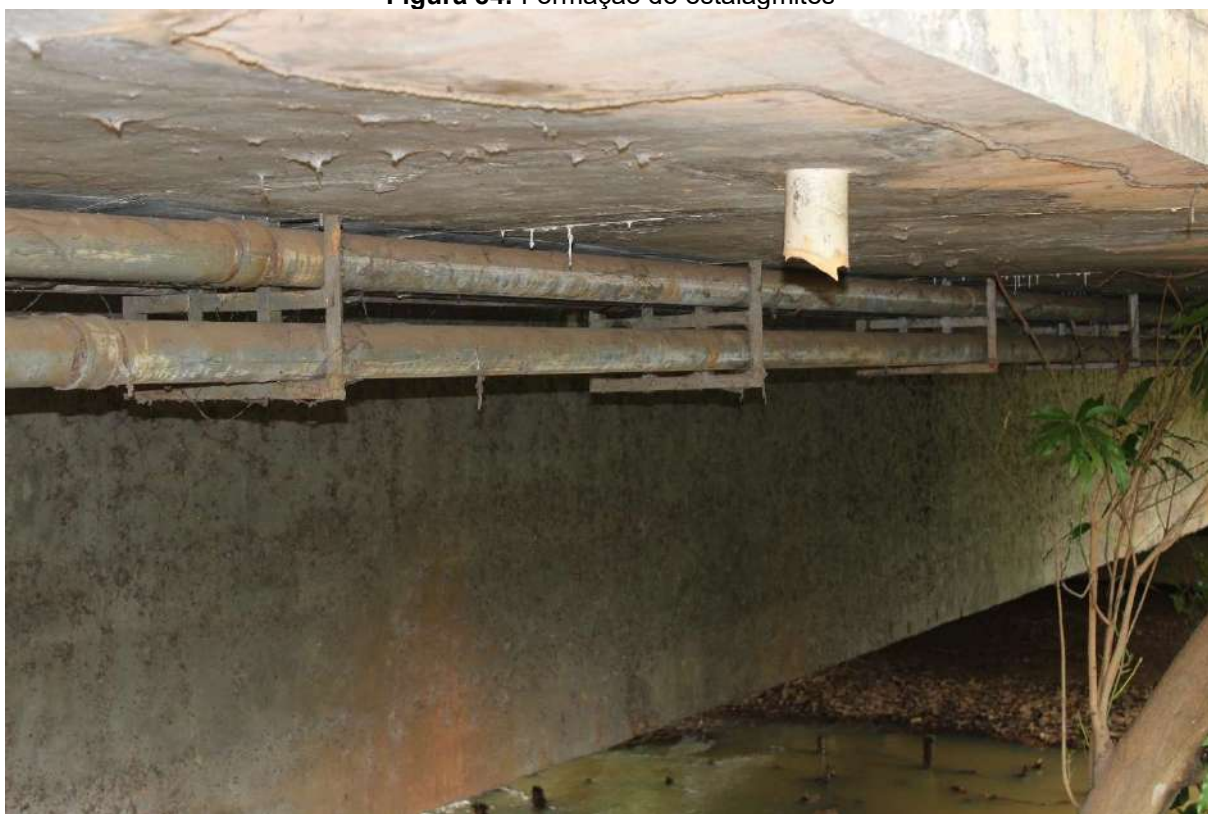
Na parte inferior do tabuleiro, foi identificado a formação de estalagmites, a presença de eflorescências e limos em alguns pontos divergentes na ponte, conforme apresentado nas figuras 84, 85, 86 e 87.

**Figura 84:** Formação de estalagmites

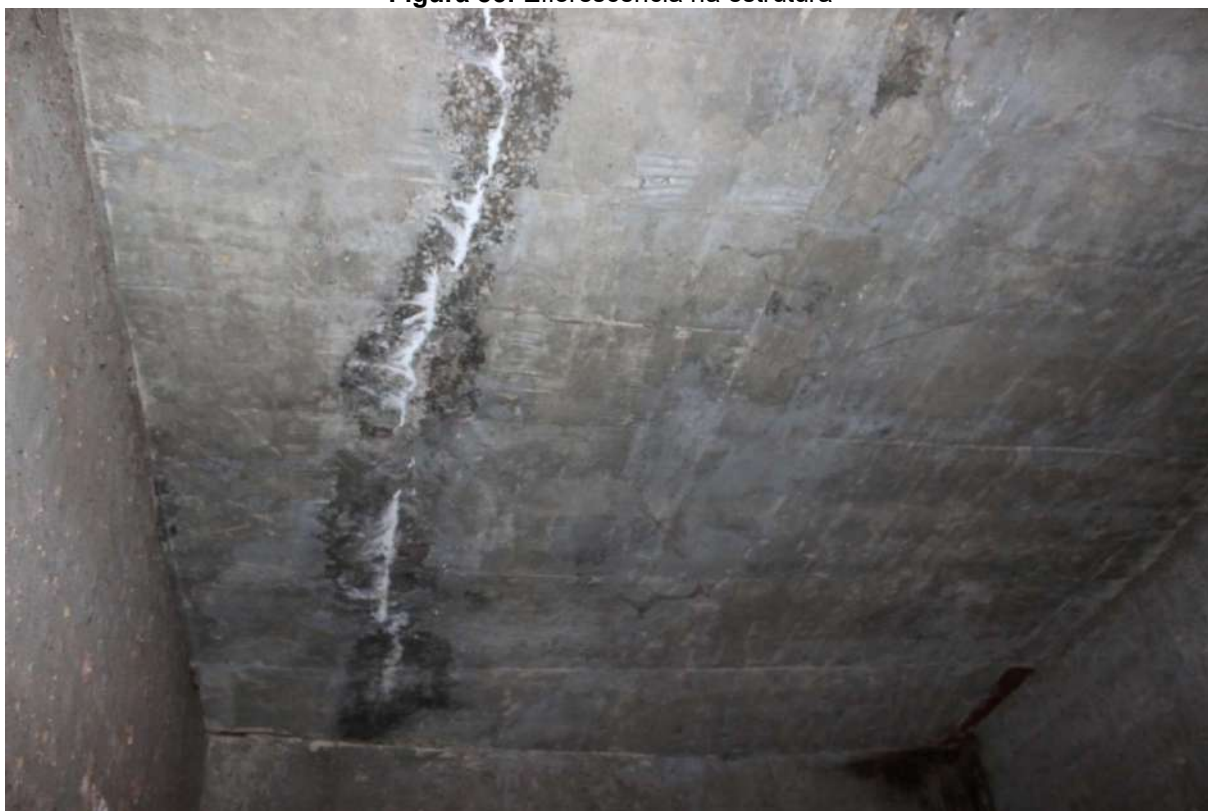
**Figura 85:** Eflorescência na estrutura

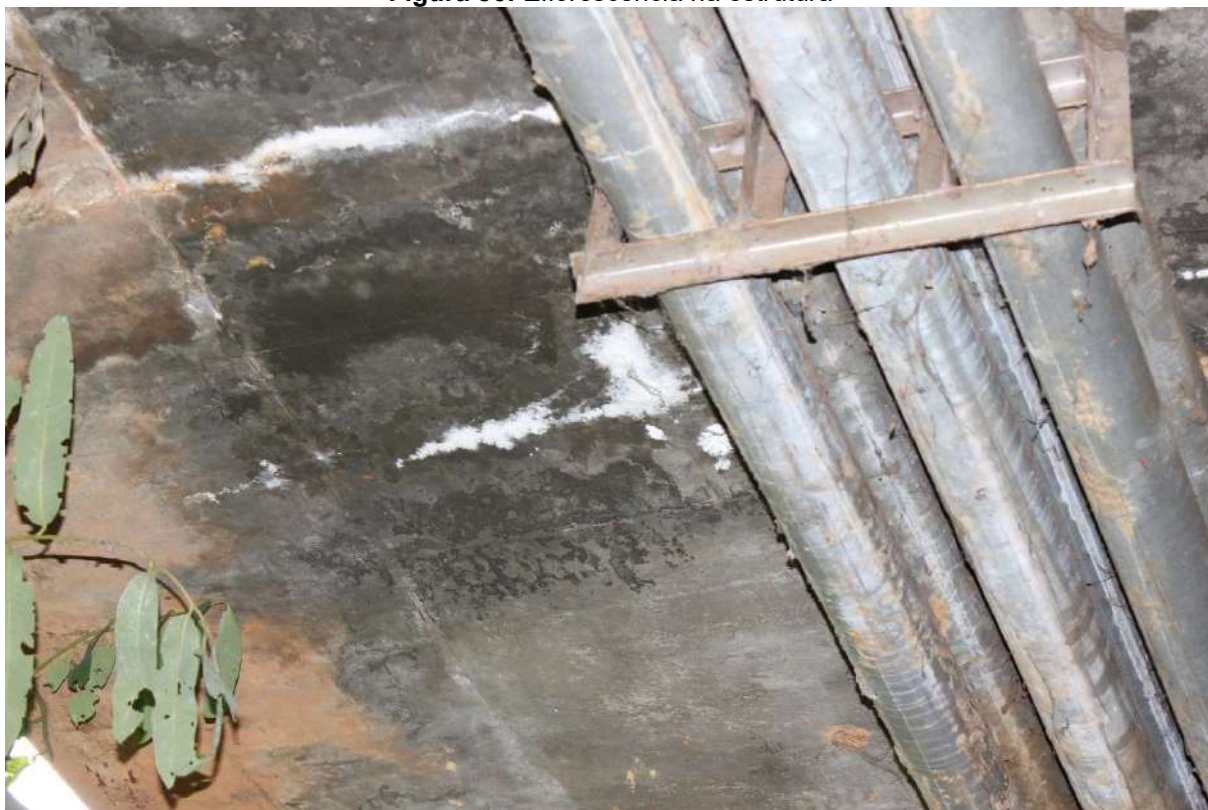
**Figura 86:** Eflorescência na estrutura

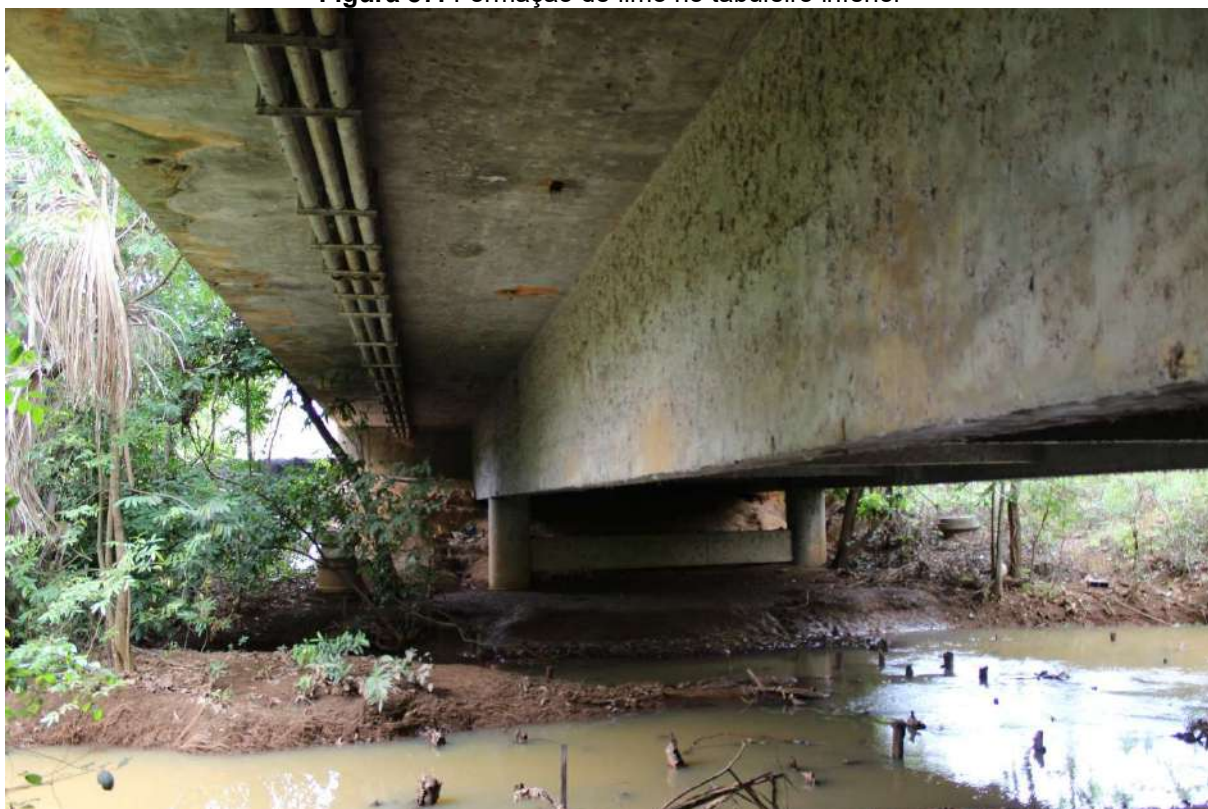
**Figura 87:** Formação de limo no tabuleiro inferior
