**INSTITUTO FEDERAL DE EDUCAÇÃO, CIÊNCIA E TECNOLOGIA DO TOCANTINS**  
**CAMPUS PALMAS**  
**CURSO SUPERIOR DE ENGENHARIA CIVIL**

**APLICAÇÃO DA MATRIZ GUT NA ANÁLISE DAS MANIFESTAÇÕES  
PATOLÓGICAS EM RESIDÊNCIA NO CENTRO HISTÓRICO DE  
PORTO NACIONAL - TO**

Projeto do Trabalho de Conclusão de Curso  
apresentado como requisito parcial para  
obtenção do Título de Bacharel do Curso  
Superior de Engenharia Civil do Instituto  
Federal do Tocantins, Campus Palmas.

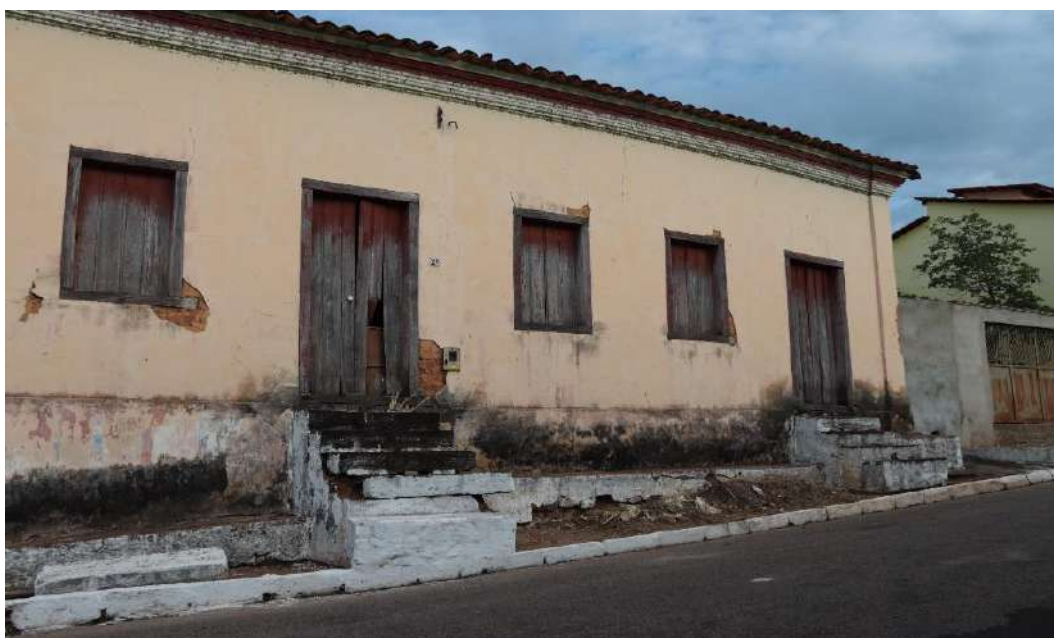
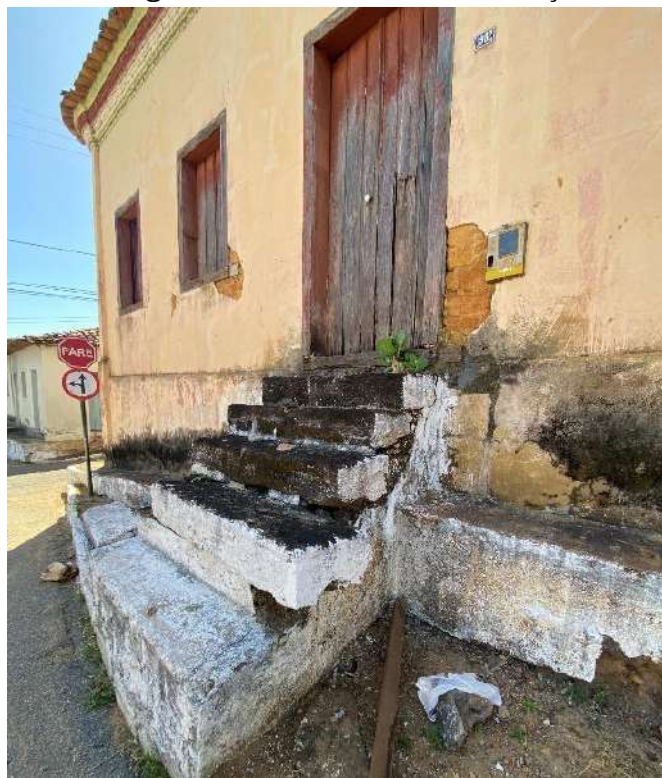
**Figura 25** – Fachada da edificação

**Figura 25.2 – Fachada da edificação**

De acordo com as figuras acima, chegou-se a conclusão que o deslocamento com exposição de alvenaria, fissuras e rachaduras são as patologias de mais preocupação para a fachada da edificação, principalmente para o deslocamento na época de chuva onde ocasiona as infiltrações e deteriora ainda mais a fachada, e as fissuras e rachaduras que podem ser facilmente vistas como um problema estrutural no futuro. O mofo encontrado na fachada é uma patologia pouco grave, mas que pode piorar ao longo do tempo caso não faça manutenção. Por fim, a degradação do sol nas janelas e portas da fachada chama muito atenção, porque mesmo estando visivelmente degradadas percebe que estão boas e se restauradas consegue facilmente mante-las, o que será apresentada na Tabela 06 a seguir. Portanto, é aconselhável que faça uma reforma em toda fachada, restaurando janelas e portas, e reparando todas as patologias encontradas.

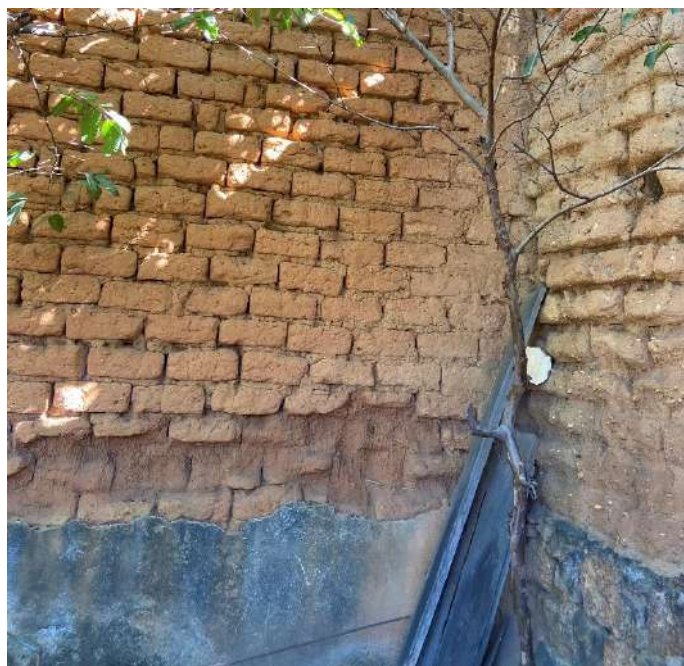
**Figura 26.1** – Lixiviação na parede acima

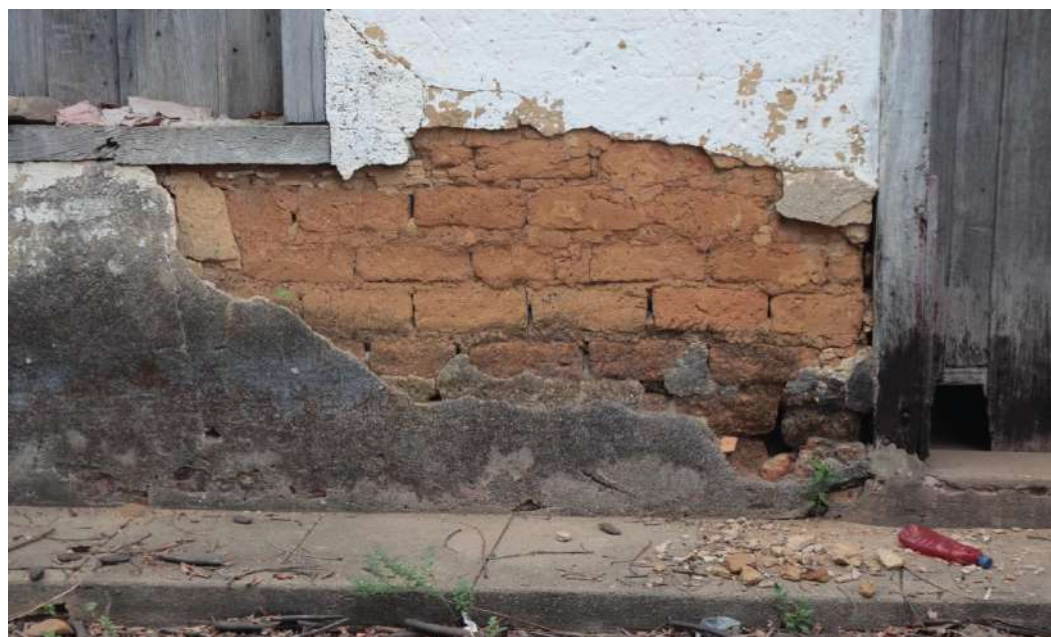
**Figura 27.3 – Intervenção com preenchimento de cimento**

De acordo com as figuras acima, chegou-se a conclusão que o deslocamento com exposição de alvenaria, é a patologia que precisa de uma atenção maior, mesmo com as intervenções de cimento que fizeram percebe-se que a sua exposição juntamente com as fissuras e rachaduras podem ocasionar sérios riscos na parte interna da edificação. A degradação pela radiação UV do sol nas portas e janelas são patologias que podem prejudicar a vida útil da

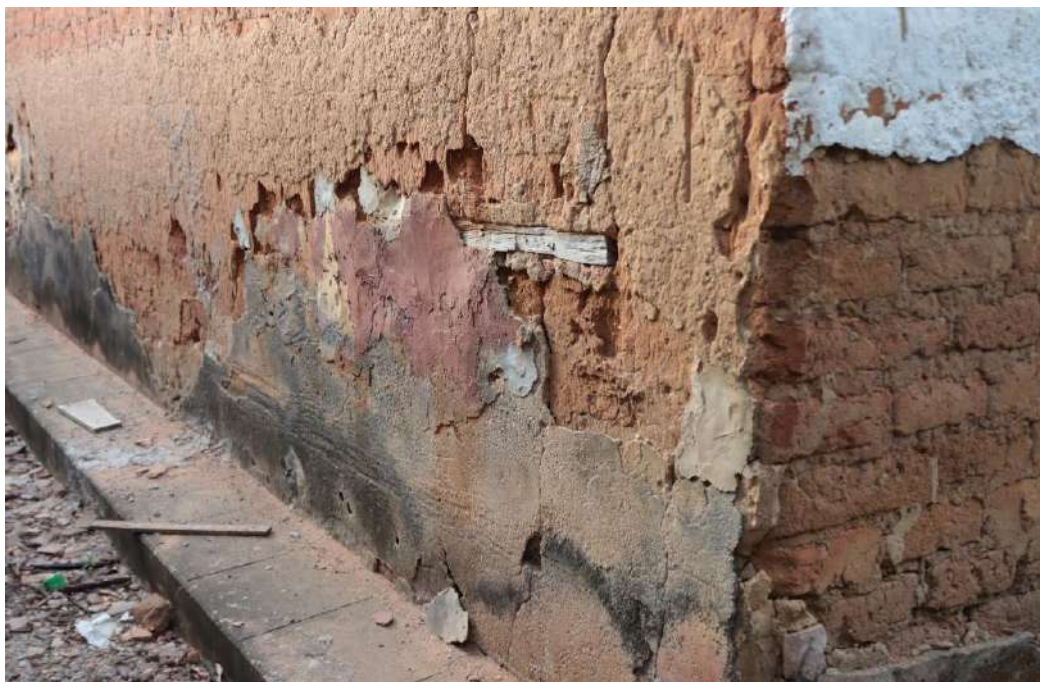
**Figura 28.2** – Detalhe da parede lateral direita com intervenção de cimento

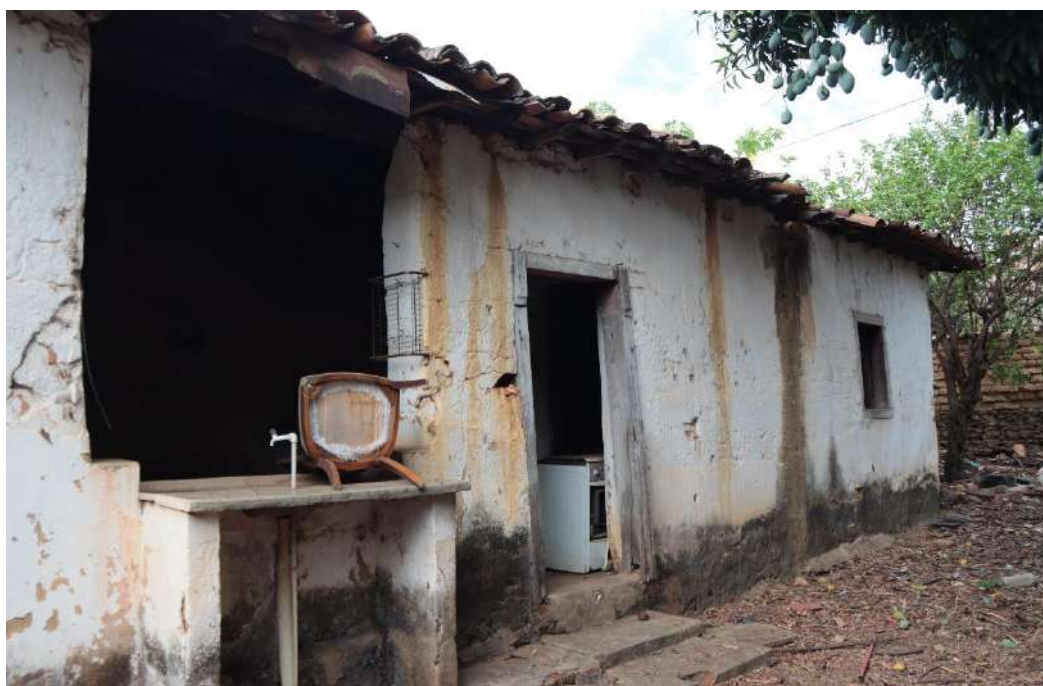
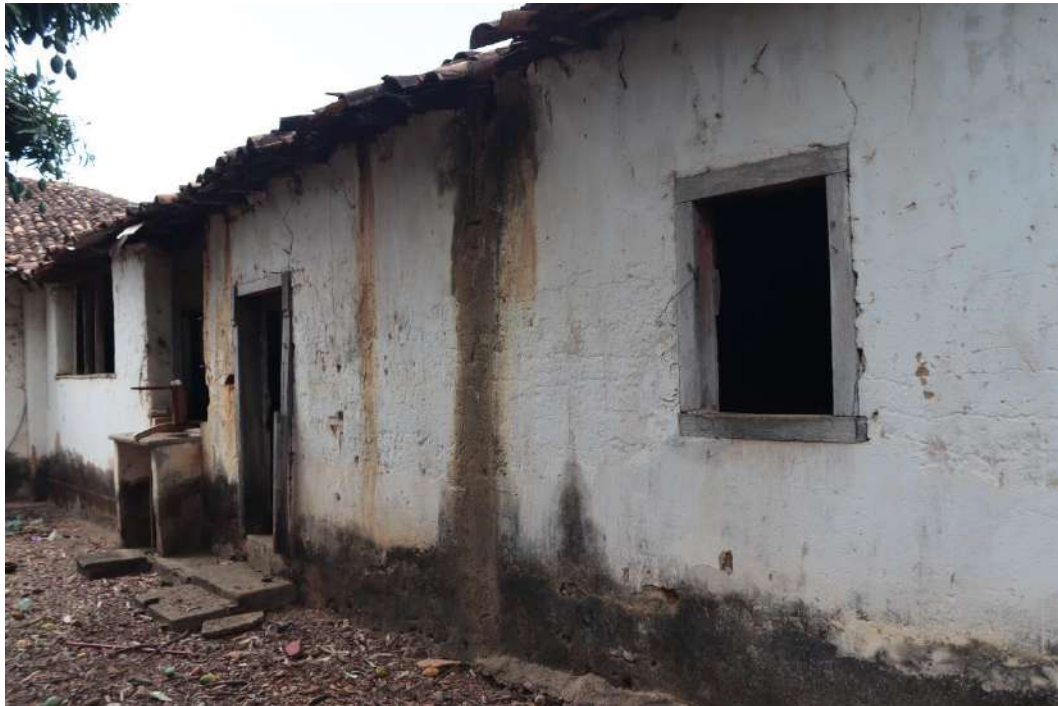
**Figura 29** – Parede da senzala do lado direito da edificação

**Figura 29.1** – Parede da senzala do lado direito da edificação

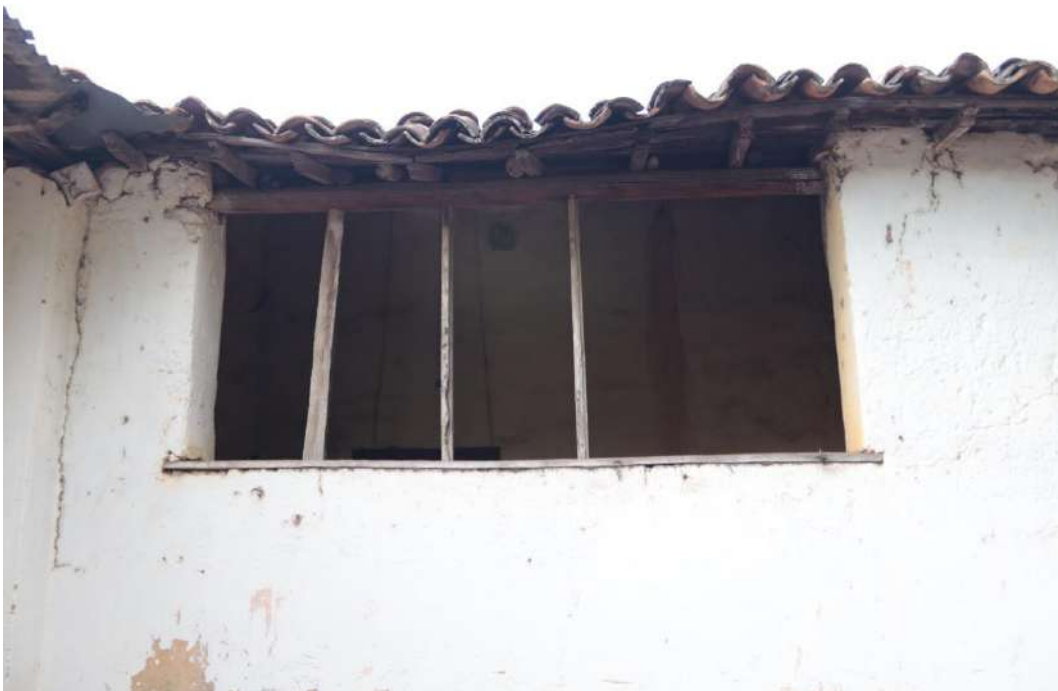
**Figura 29.2** – Patologia na estrutura da parede externa do lado direito

De acordo com as figuras acima, chegou-se a conclusão que a concentração de carga na parede lateral direita observada na Figura 29.2, é uma das patologias mais preocupantes, porque tende a piorar rapidamente devido a grande carga que se tem do telhado em cima de uma viga de madeira com vestígios de cupins já recuperado. Na Figura 28 e 28.1, está perceptível o deslocamento com exposição de alvenaria que foi causado devido a excesso de chuva, e alguns lugares da parede já possui início de lixiviação, pode perceber que eles usaram a cal para proteger a parede e também tentaram fazer manutenção com o uso de cimento, mas sem sucesso. Com isso a infiltração as fissuras e rachaduras podem trazer grandes problemas para a edificação, o que será exposto na Tabela 08 a seguir. Portanto, se faz necessário ter uma intervenção o mais rápido possível na concentração de carga pois o risco de cair e acontecer um desastre é alto, na patologia da parede da casa é aconselhável fazer reparos para evitar que a parede se deteriore.

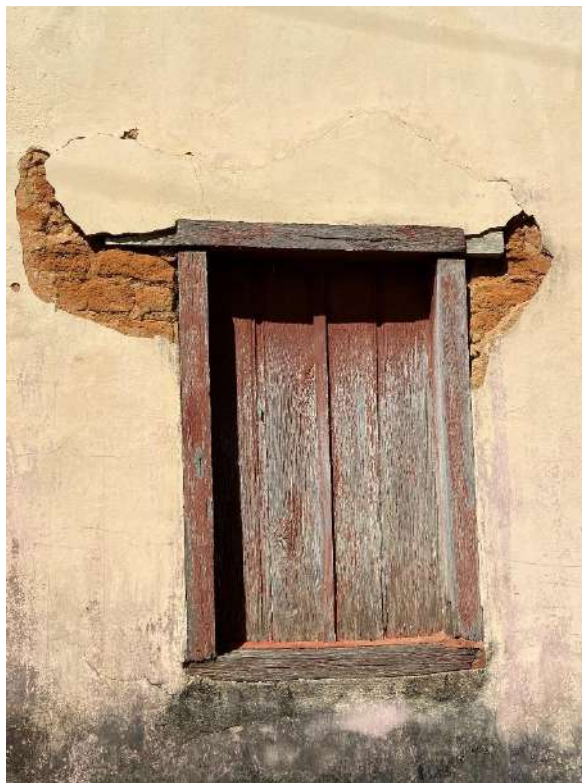
**Figura 30.2** – Desplacamento com exposição de alvenaria

De acordo com as figuras acima, chegou-se a conclusão que o deslocamento com exposição de alvenaria é a maior preocupação desse lado da edificação. Na Figura 30.2, é perceptível essa exposição e que pode levar a infiltração interna na parede lateral ate ter problemas estruturais. Na Figura 30.1, apresenta uma rachadura no canto de uma porta o que trás uma preocupação. Na Figura 30, e perceptível toda parte inferior com mofo ou bolor, devido as chuvas, e pode-se perceber também que as portas e janelas desse lado da edificação estão bem judiadas pelo sol e chuva, o que será exposto na Tabela 09 a seguir. Portanto, se faz necessário ter uma reforma em todas as patologias e uma restauração em todas as portas e janelas para assim mante-las todas originais.

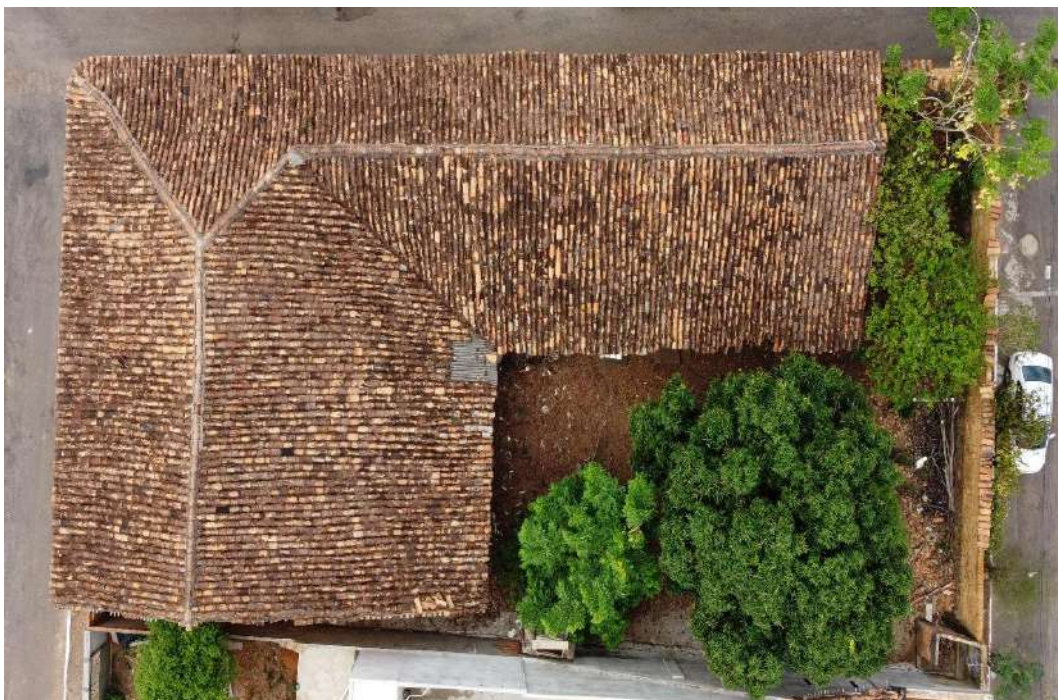
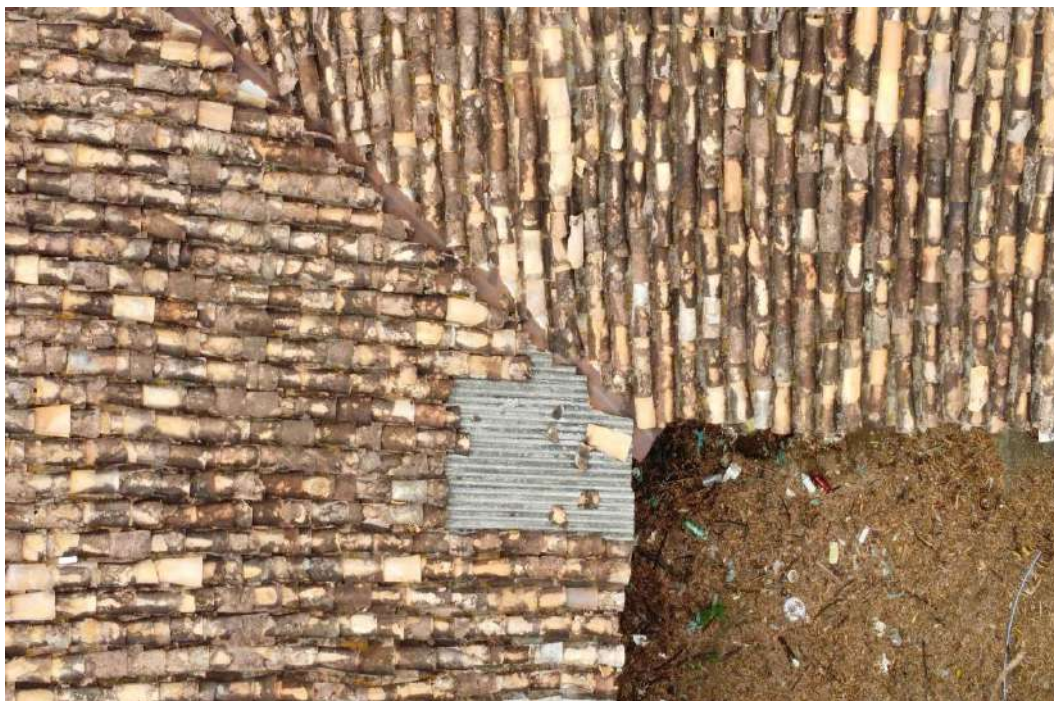
**Figura 31** – Telhado da edificação estudada

**Figura 31.1** – Detalhe da tentativa de manutenção do telhado

De acordo com as figuras acima, chegou-se a conclusão que a concentração de carga é uma patologia muito grave o que será apresentado na Tabela 10 a seguir. Portanto, se faz necessário uma intervenção com urgência, porque pode piorar em pouco tempo, devido a telha pesada e a edificação ser construída a muito tempo, cupins, excesso de chuva pode contribuir para o aparecimento de outras patologias.

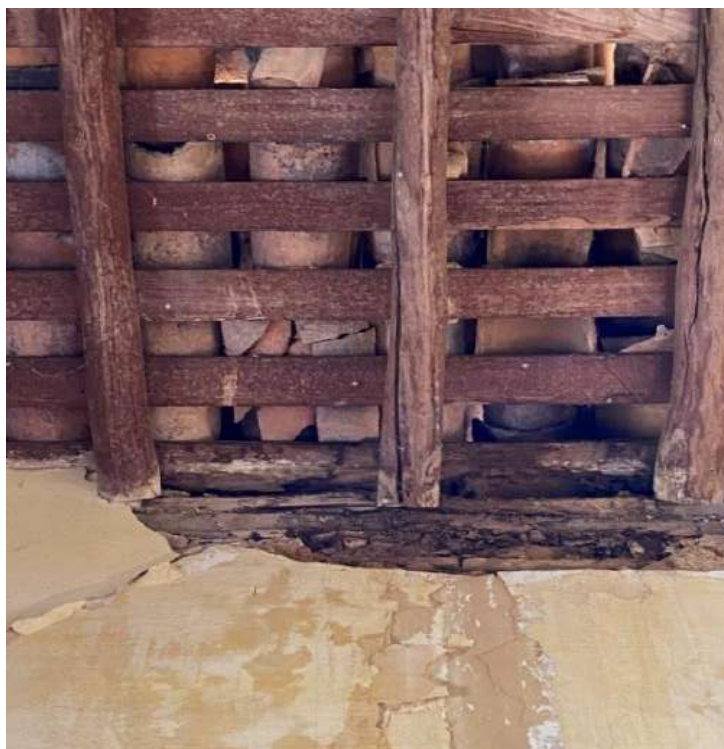
**Figura 32** – Deformação excessiva no telhado

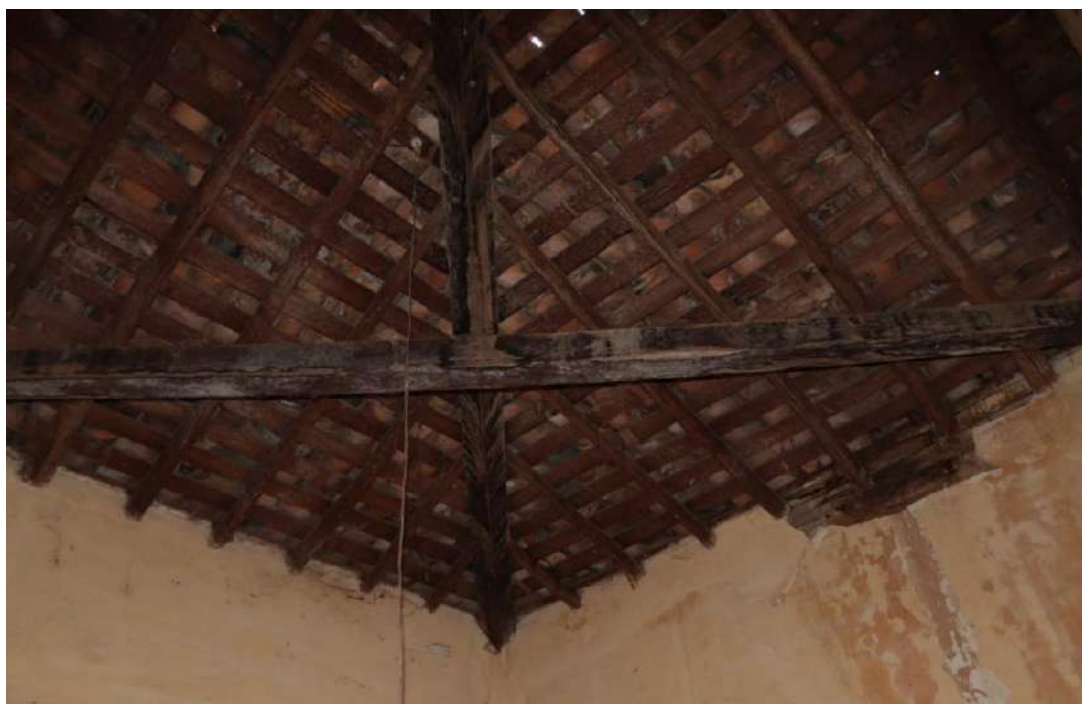
**Figura 32.1** – Deformação excessiva no telhado

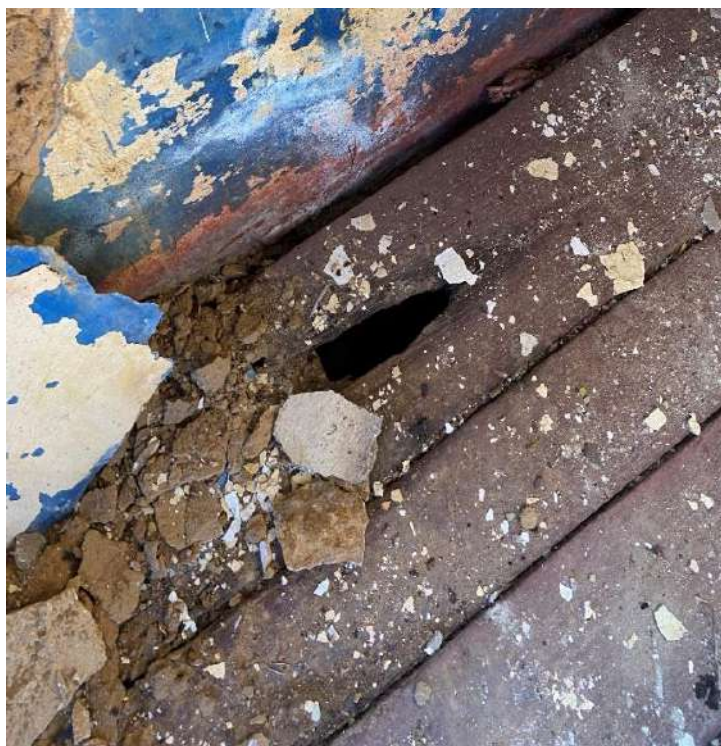
**Figura 33** – Degradação do piso de madeira

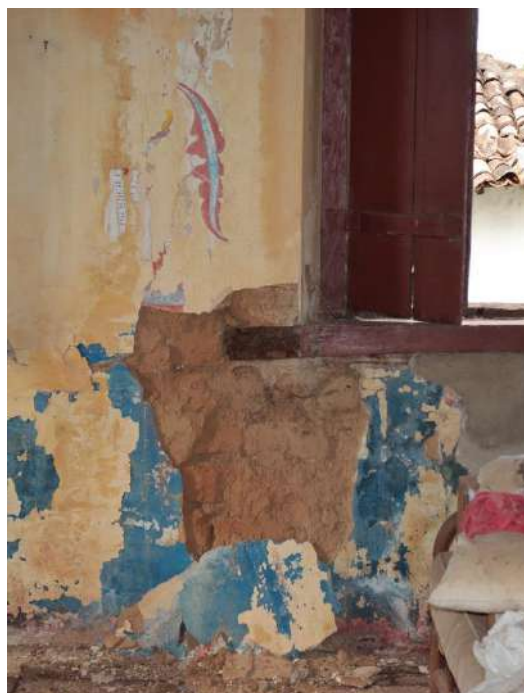
**Figura 34.1** – Desplacamento expo. de alvenaria

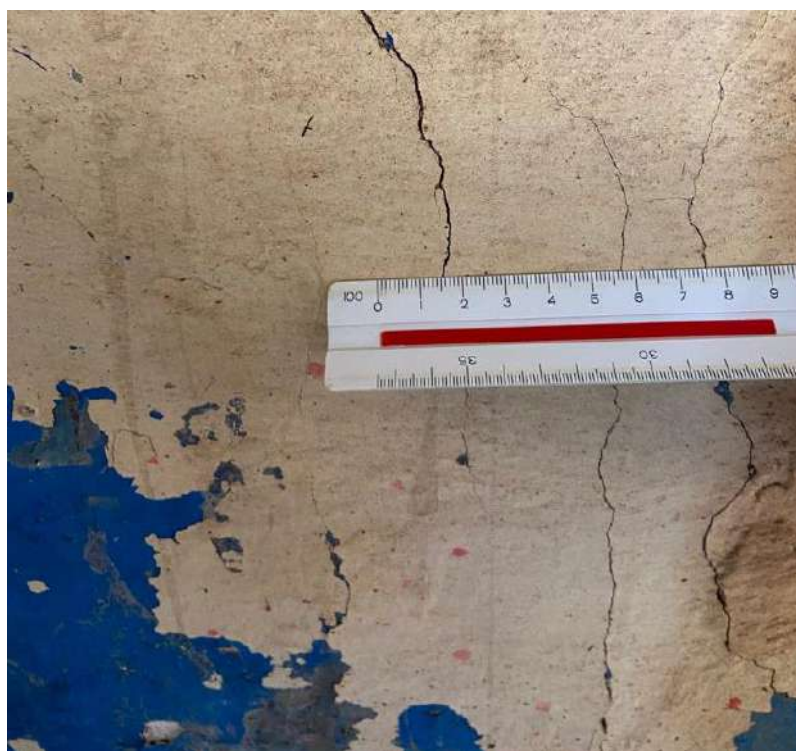
**Figura 35** – Fissuras

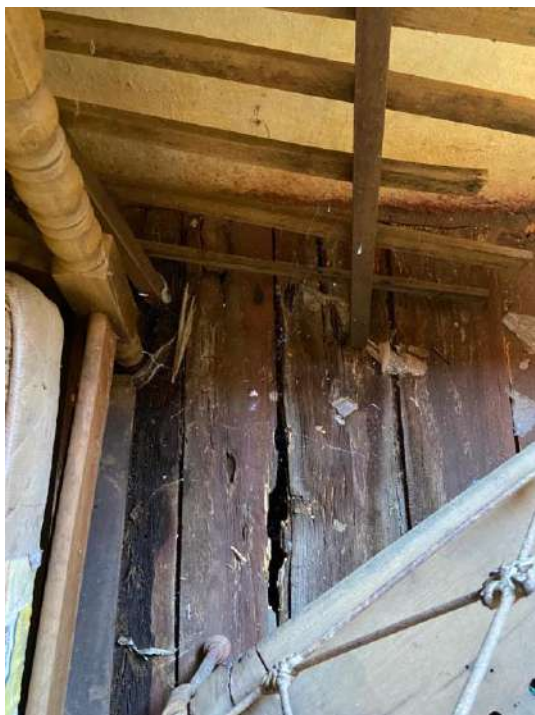
**Figura 39** – Degradação piso de madeira

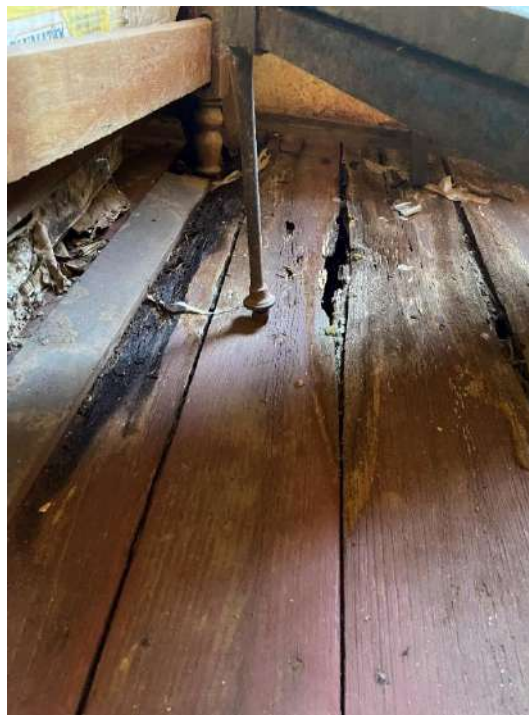
**Figura 39.1** – Degradação piso de madeira

De acordo com as figuras acima, chegou-se a conclusão que a degradação do piso de madeira apresentada na Figura 39.1 é uma patologia grave, porque vai piorar em pouco tempo, e provavelmente ocorreu devido uma goteira no telhado e com isso foi apodrecendo. A fissura apresentada na Figura 40, é uma patologia superficial, o que será apresentado na Tabela 12 a seguir. Portanto, não tem uma urgência para ser reparada, mas é de suma importância fazer uma restauração no piso.

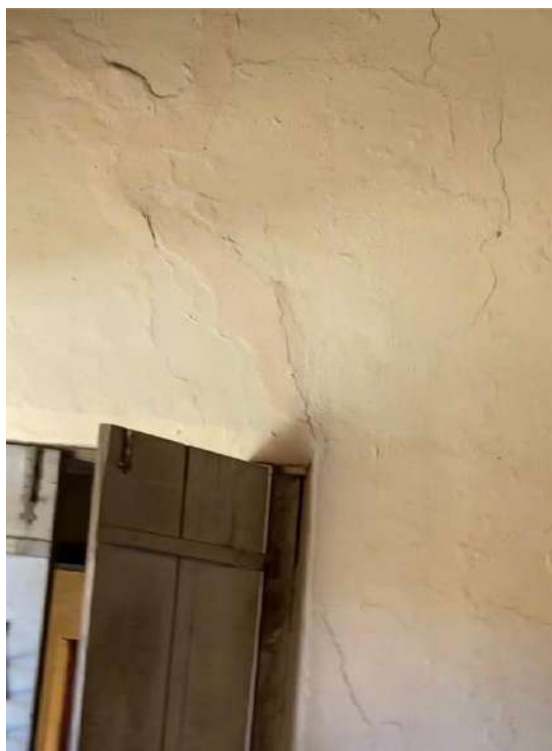
**Figura 40 – Fissura**

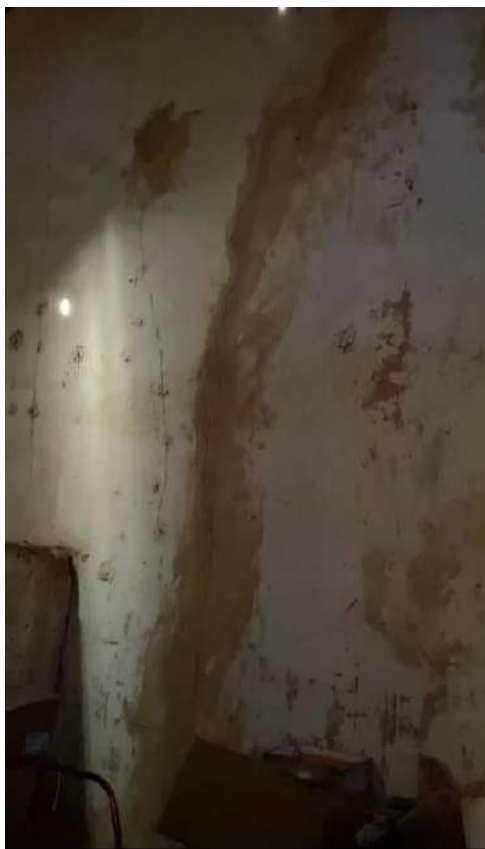
**Figura 41** – Fissura e intervenção com preenchimento de cimento

De acordo com a figura acima, chegou-se a conclusão que as fissuras apresentadas na Figura 41, é um pouco grave e que pode piorar ao longo do tempo devido a parede externa não ter proteção de reboco, o que será exposto na Tabela 13 a seguir. Portanto se houver infiltração, com certeza terá algum comprometimento na parede, com isso se faz necessário um reparo como prevenção.

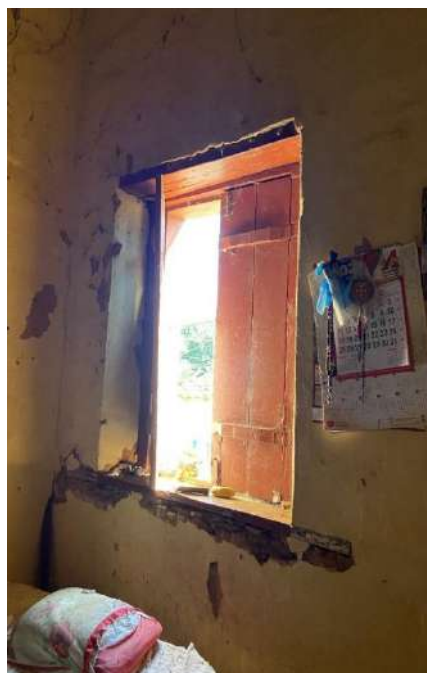
**Figura 42** – Deslocamento com exposição de alvenaria

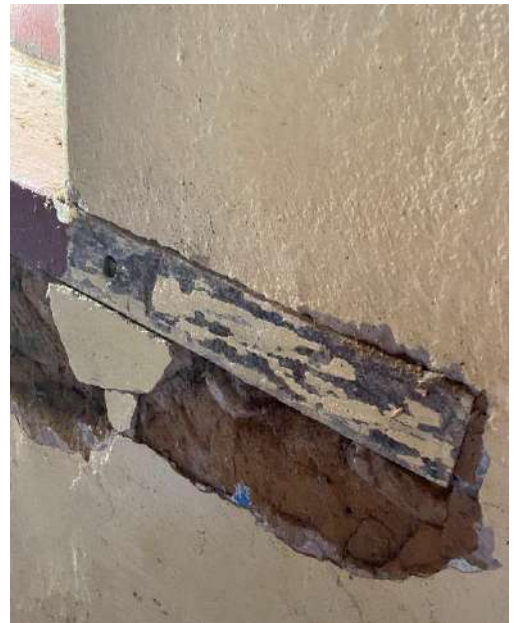
**Figura 42.3 – Desplacamento**

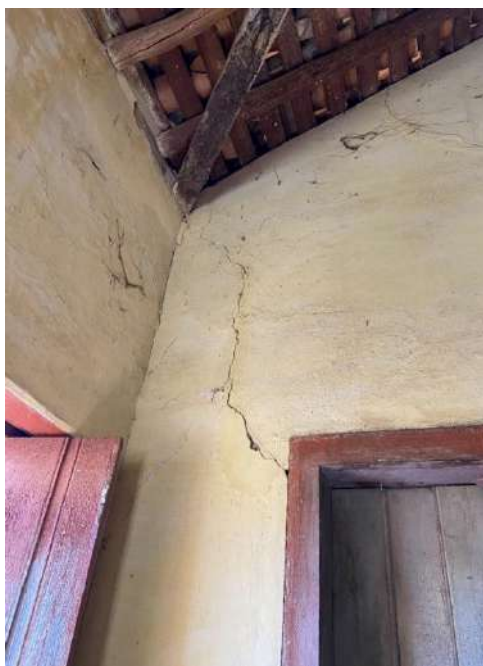
**Figura 43 – Fissura**

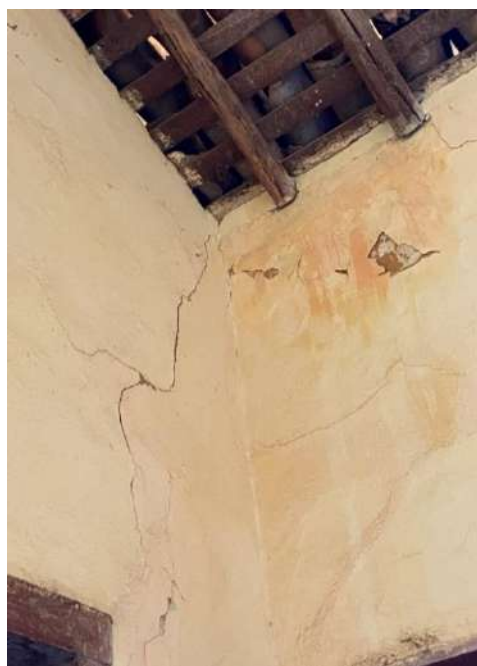
**Figura 44 – Infiltração e Rachadura**

De acordo com as figuras acima, chegou-se a conclusão que a infiltração juntamente com a rachadura conforme observado na Figura 44, é uma patologia grave e que se faz necessário resolver o mais rápido possível, tendo em vista que irá piorar. Nas Figuras 42 a 42.3 apresentam o deslocamento com exposição de alvenaria, o que será exposto na Tabela 14 seguir. Portanto, é de suma importância manutenção, pois tende a piorar em a longo prazo.

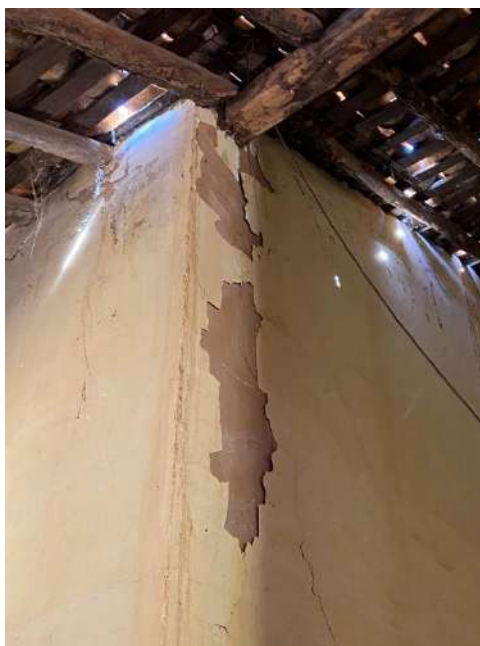
**Figura 45** – Concentração de carga e Deslocamento de revestimento

De acordo com as figuras acima, chegou-se a conclusão que a concentração de carga observada na Figura 45, é grave e pede urgência pois ira piorar com o passar do tempo. Com isso, surgiu a o deslocamento de revestimento e a degradação do piso que provavelmente surgiu devido ao excesso de chuva causado pela concentração de carga na parede. Na Figura 47, apresenta algumas fissuras pouco grave, o que será exposto na Tabela 15 a seguir. Portanto, é muito importante haver reparos, pois poderá ocorrer sérios problemas futuros.

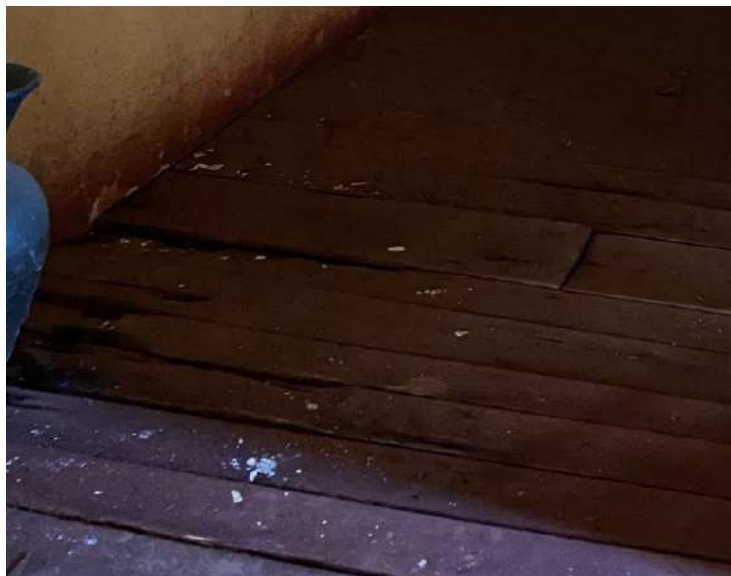
**Figura 46** – Degradação do piso de madeira

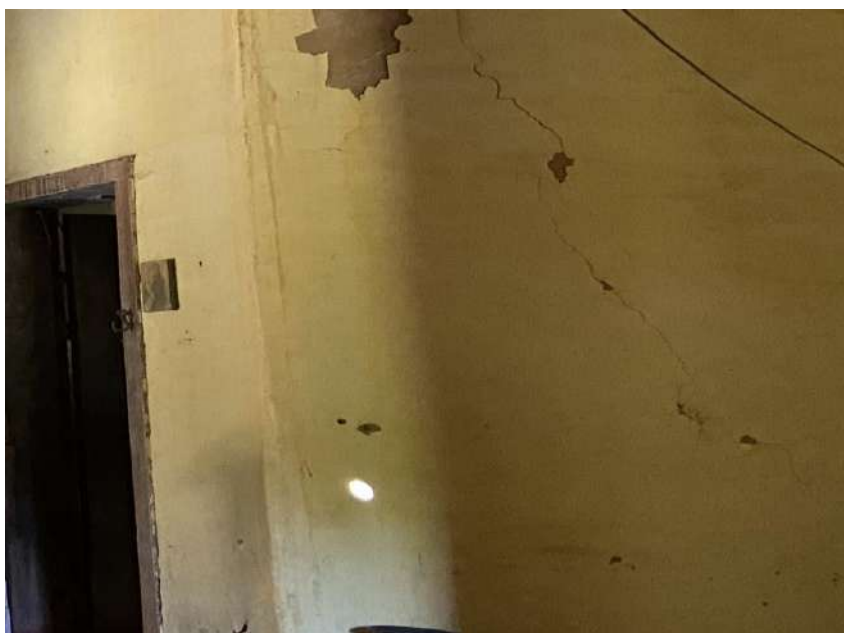
**Figura 47 – Fissura**

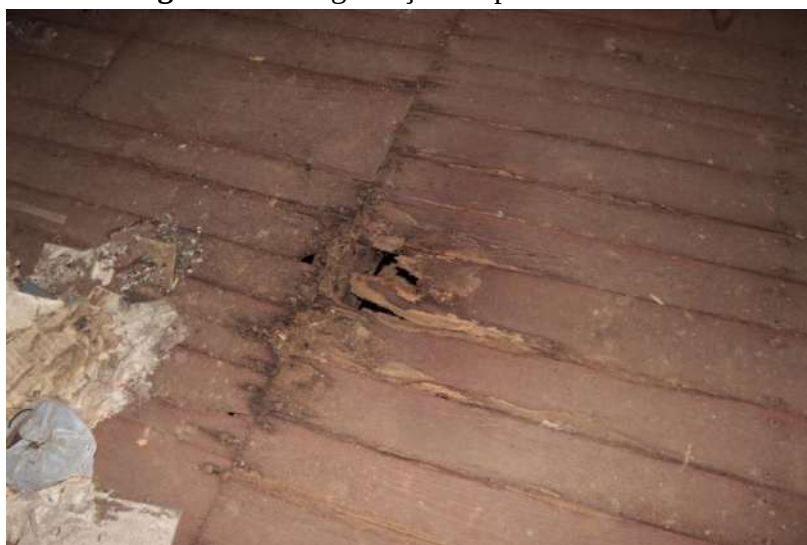
**Figura 48** – Degradação do piso de madeira

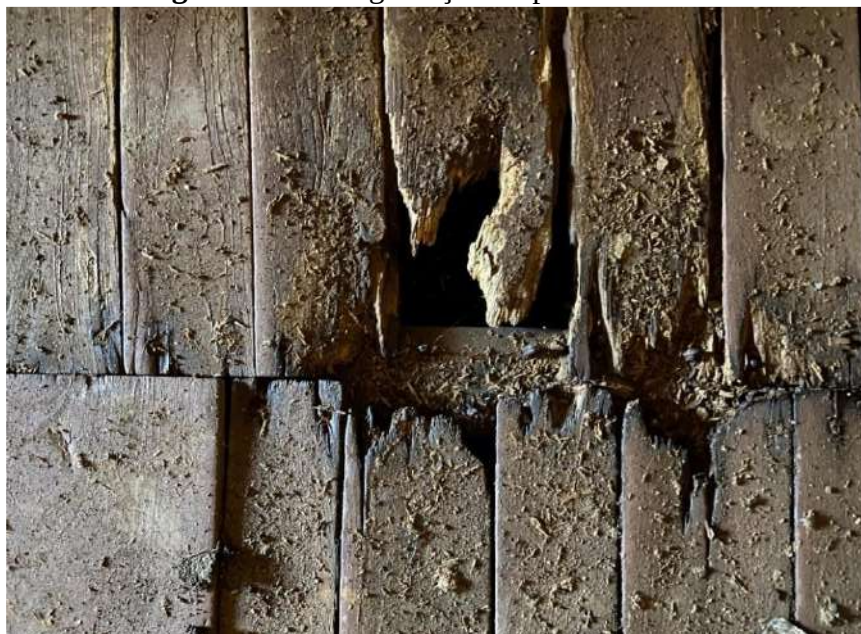
**Figura 48.1** – Degradação do piso de madeira

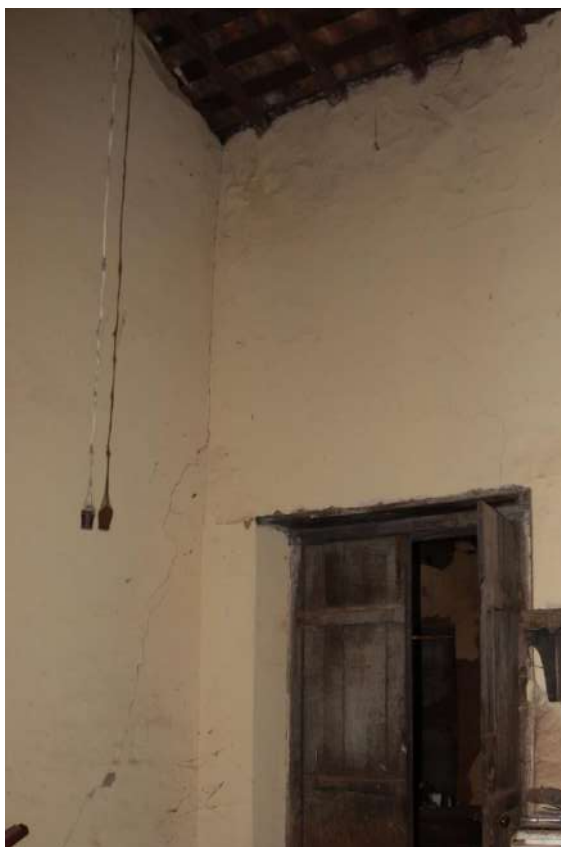
**Figura 49** – Fissura e Infiltração

De acordo com as figuras acima, chegou-se a conclusão que a infiltração é uma patologia grave, e deve ser resolvida o mais rápido possível, porque vai piorar por causa da fissura que já se encontram e devido a ser uma parede que do outro lado esta com indícios de concentração de carga e deslocamento de revestimento. Nas Figuras 48 e 48.1, pode observar a degradação no piso de madeira, o que também é grave. Na Figura 50, é perceptível falha na cobertura o que pode ter levado a degradação no piso, o que é um pouco grave, e será exposto na Tabela 16 a seguir. Portanto, se faz necessário reparo o mais rápido possível já que tendera a piorar.

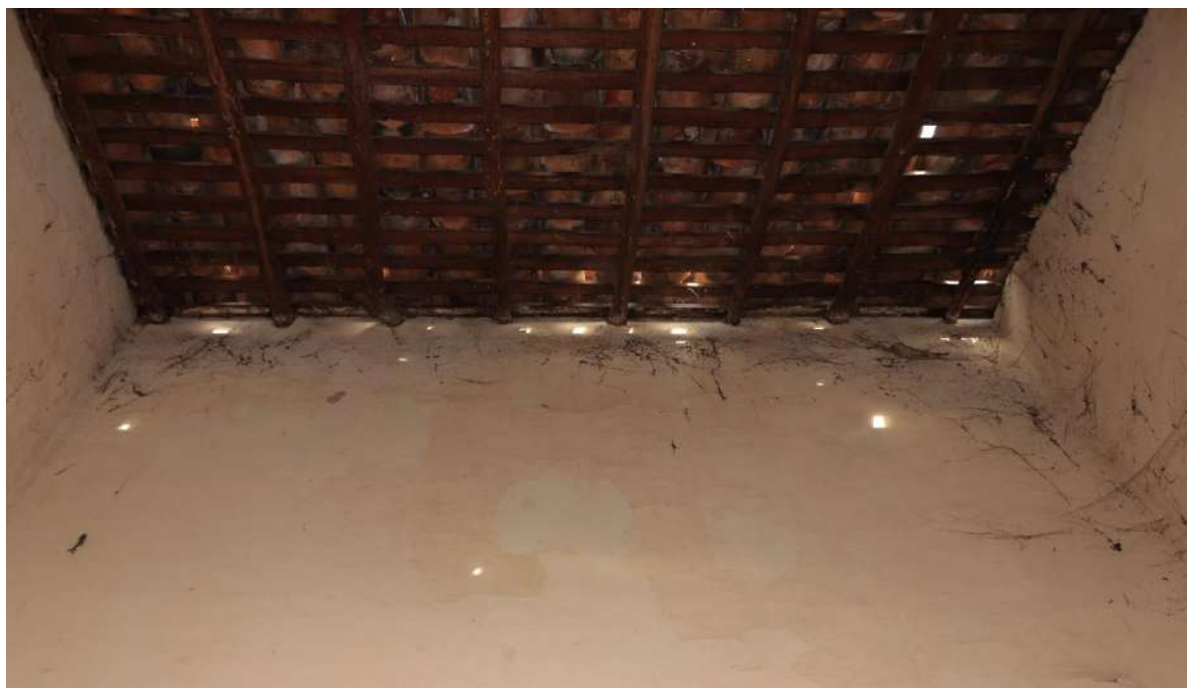
**Figura 50** – Falha na cobertura

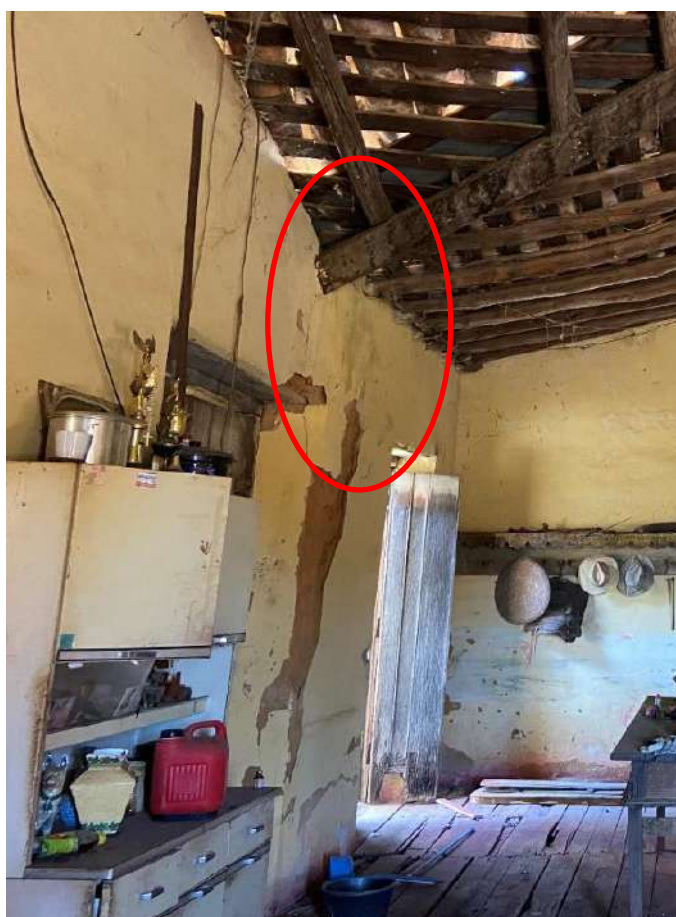
**Figura 52 – Concentração de carga**

De acordo com as figuras acima, chegou-se a conclusão que a concentração de carga indicada com um círculo vermelho na Figura 52, é muito grave e tende a piorar rapidamente, portanto se faz necessário ter uma ação imediata, já que existe outras patologias que pede atenção na mesma parede. Na concentração de carga da Figura 53, é grave e pode piorar em pouco tempo, devido a infiltração do excesso de chuva. Na Figura 54, está perceptível o deslocamento com exposição de alvenaria, devido a grande concentração de carga que vem do telhado. Na Figura 55, apresenta um deslocamento de revestimento superficial, que não traz muita preocupação para a edificação. Na Figura 56, apresenta fissuras graves, que podem se tornar rachaduras, com o peso de telhado ou deformação excessiva do telhado. Na Figura 57, onde apresenta infiltração e deslocamento de revestimento, é um pouco urgente, e sem manutenção o risco de obter uma piora a longo prazo é alto. Nas Figuras 58 e 59, apresentam rachaduras próximas a uma janela da edificação, é pouco grave, o que será exposto na Tabela 18 a seguir. Portanto, se faz necessário reparos e manutenção o mais rápido possível, pois tende a piorar todas as patologias encontradas neste comodo da edificação.

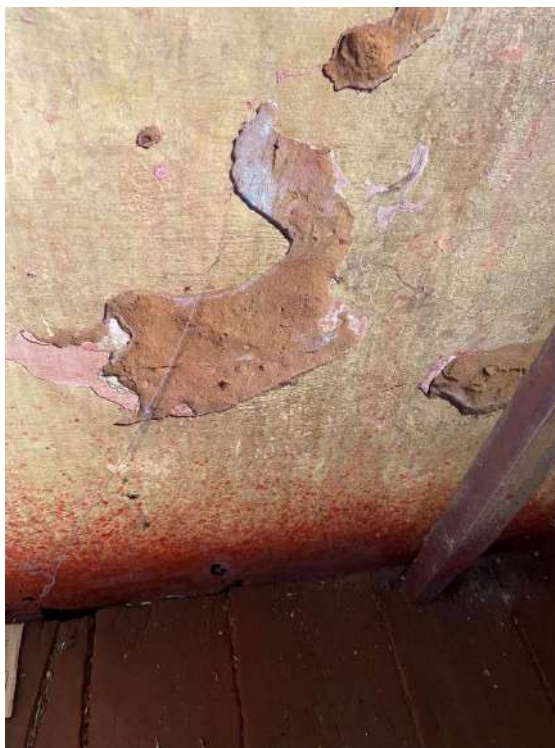
**Figura 55 – Desplacamento de revestimento**

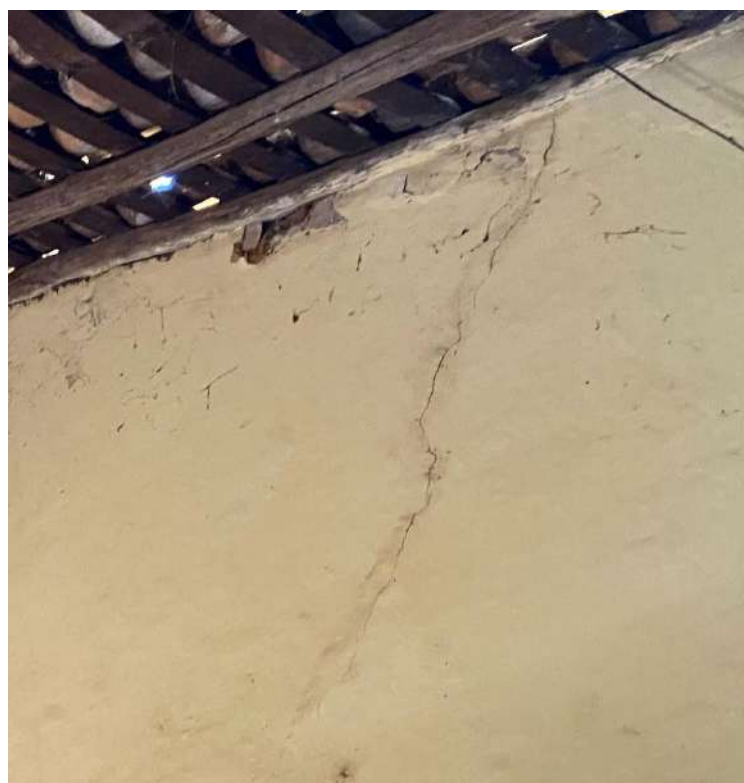
**Figura 56 – Fissura**

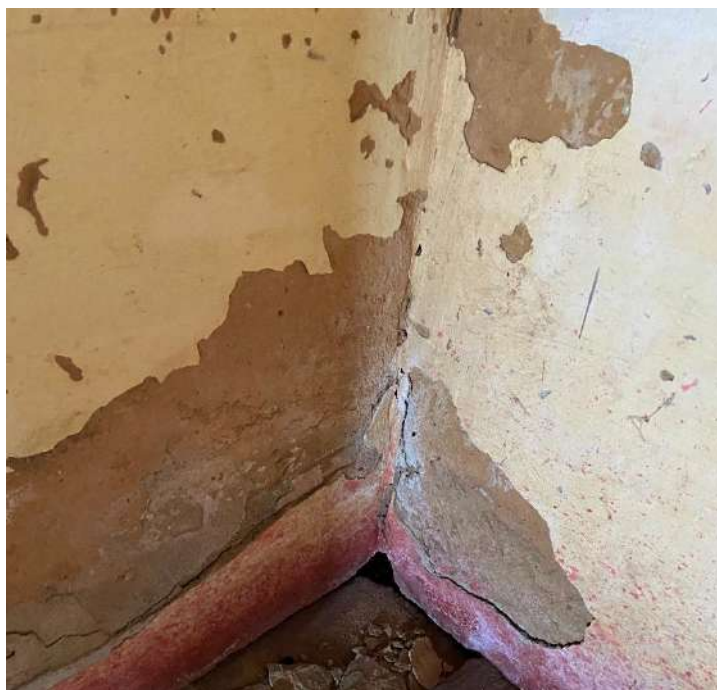
**Figura 57** – Infiltração e Desplacamento de revestimento

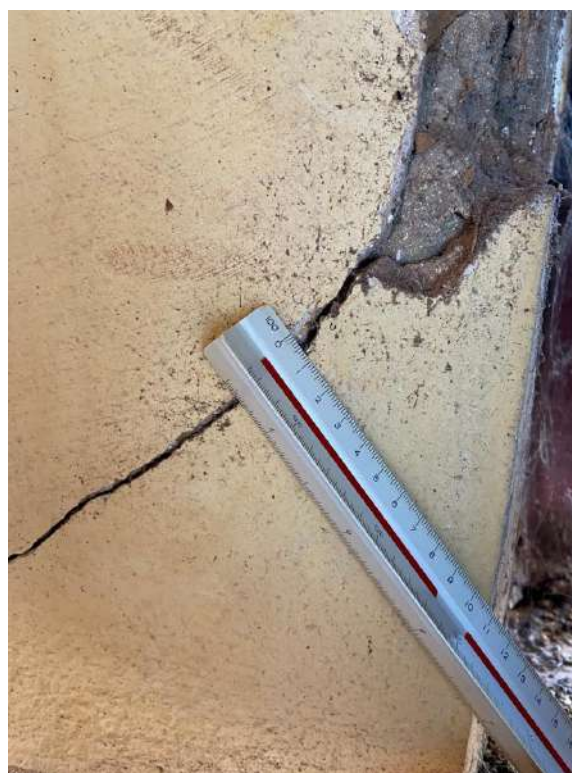
**Figura 59** – Rachadura 2

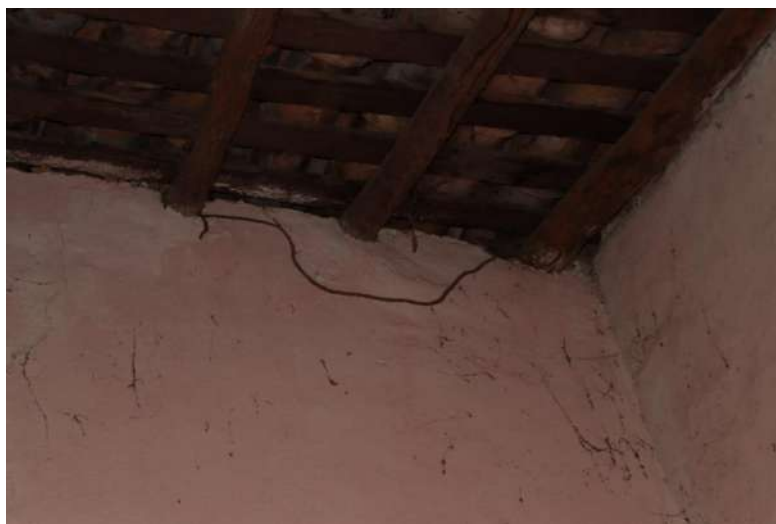
**Figura 60 – Cupins 1**

De acordo com as figuras acima, chegou-se a conclusão que nas Figuras 60 e 61, apresentam cupins de solo que não tem gravidade, devido a serem controlados e aniquilados pelos proprietários. O deslocamento com exposição de alvenaria das Figuras 62 e 63, é pouco urgente, mas se faz necessário vistoria porque vai piorar ao longo do tempo. Na Figura 64, foi identificado eflorescência e acredita-se que pelo formato de uso do comodo, mas está sem gravidade e nada ira mudar. Nas Figuras 65 e 66, apresentam fissuras e infiltração causada por rachaduras na parede, e se sabe que é um pouco grave e urgente. Na Figura 67, apresenta uma rachadura que está próxima a janela e pelo lado externo da parede é perceptível que também tem uma fissura no mesmo sentido, com isso será exposto na Tabela 19 a seguir. Que se faz necessário o reparo em todas as patologias encontradas, e aconselha-se a manter a vistoria nos cupins e na eflorescência sempre em dias.

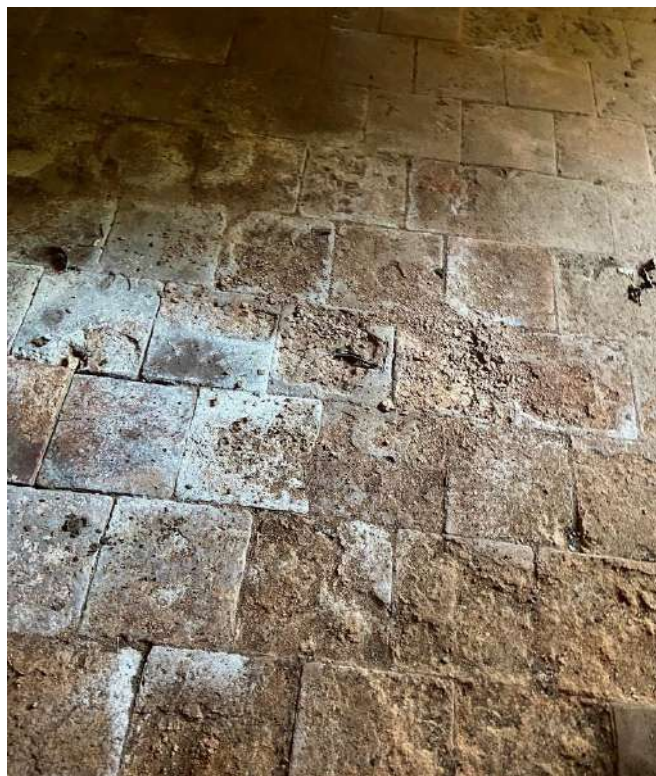
**Figura 64 – Eflorescência**
