**INSTITUTO FEDERAL DE EDUCAÇÃO, CIÊNCIA E TECNOLOGIA DO TOCANTINS**  
**CAMPUS PALMAS**  
**CURSO SUPERIOR DE ENGENHARIA CIVIL**

**APLICAÇÃO DA MATRIZ GUT NA ANÁLISE DAS MANIFESTAÇÕES  
PATOLÓGICAS EM RESIDÊNCIA NO CENTRO HISTÓRICO DE  
PORTO NACIONAL - TO**

Projeto do Trabalho de Conclusão de Curso  
apresentado como requisito parcial para  
obtenção do Título de Bacharel do Curso  
Superior de Engenharia Civil do Instituto  
Federal do Tocantins, Campus Palmas.

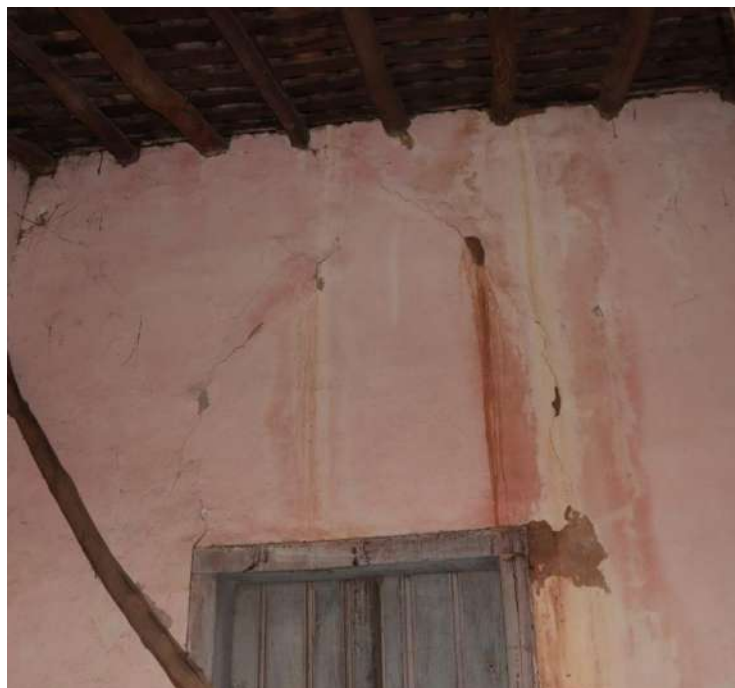
**Figura 65 – Fissura**

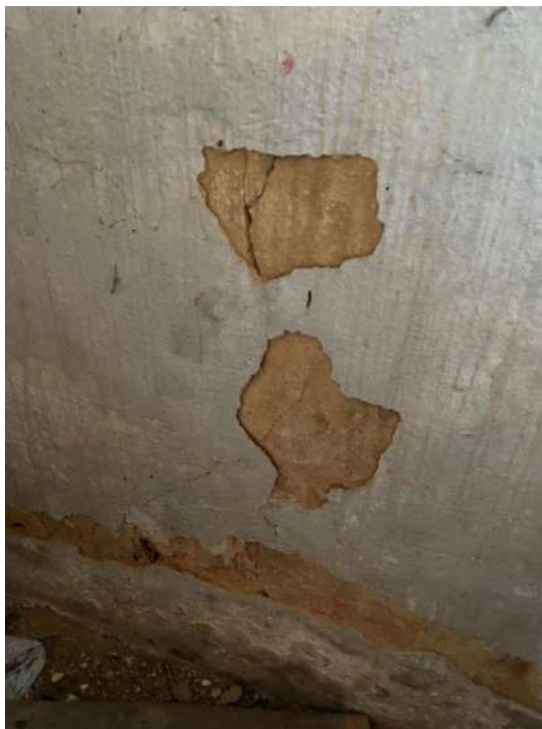
**Figura 66 – Infiltração e Rachadura**

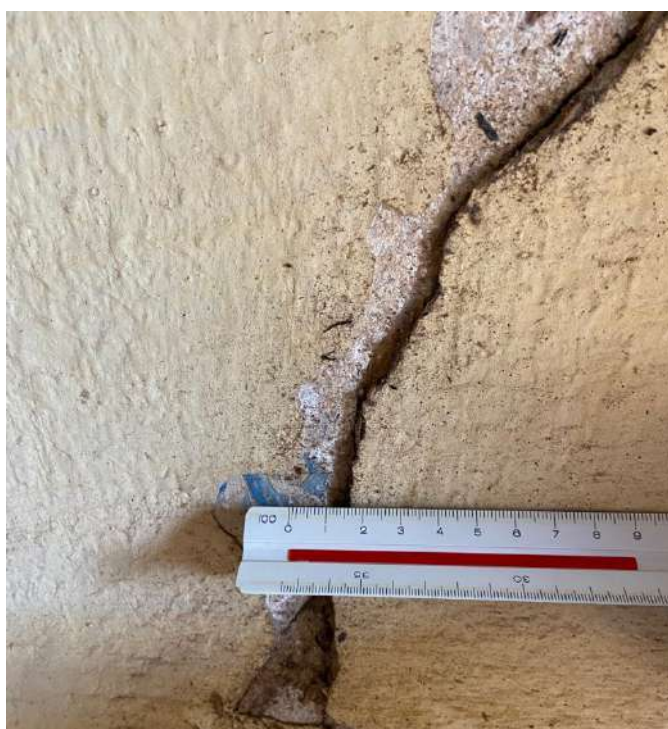
**Figura 67 – Rachadura**

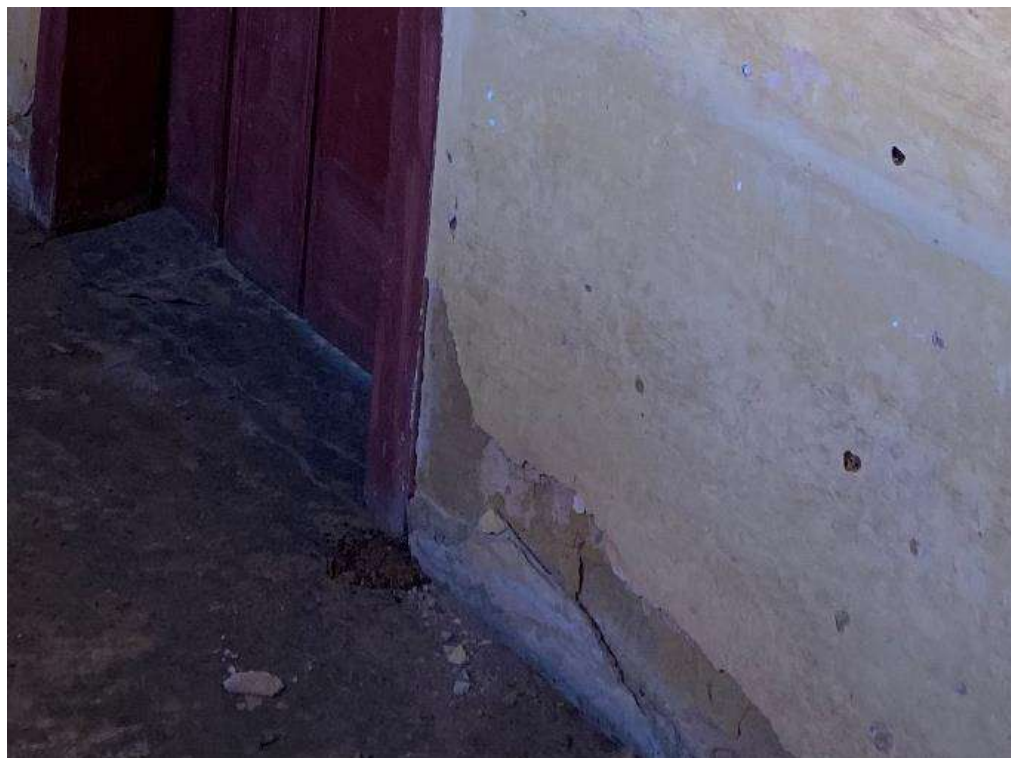
**Figura 76 – Desplacamento de revestimento**

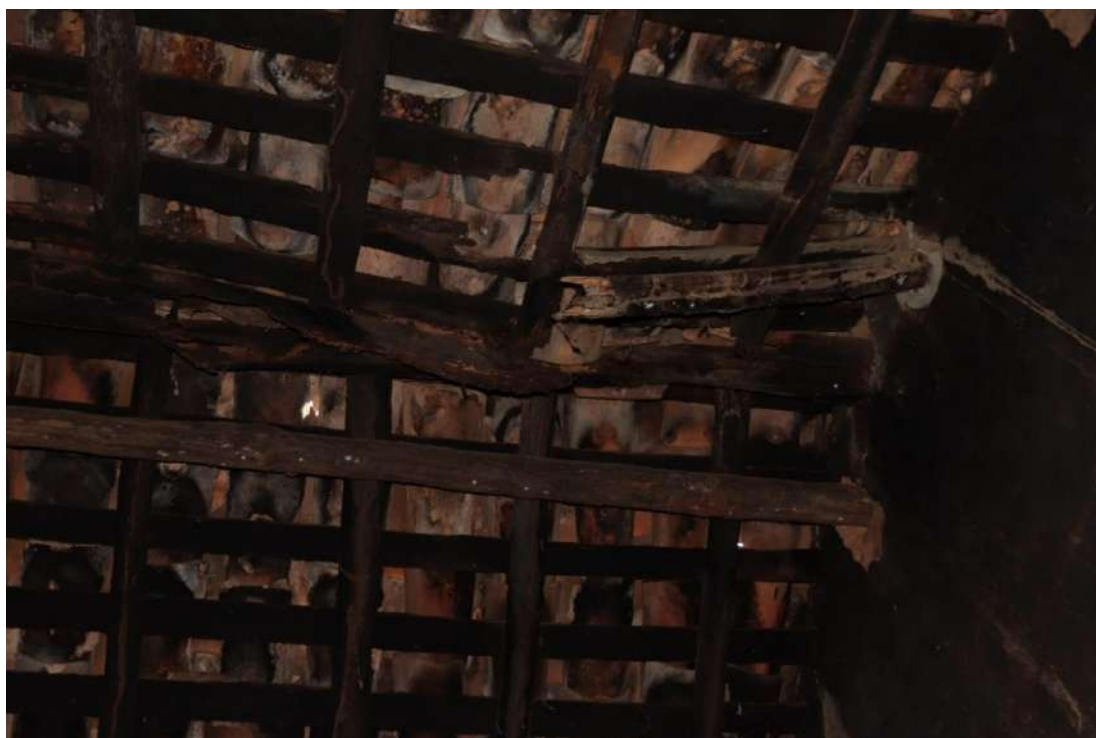
**Figura 80** – Ruptura localizada do elemento
