**INSTITUTO FEDERAL DE EDUCAÇÃO, CIÊNCIA E TECNOLOGIA DO  
TOCANTINS  
CAMPUS PALMAS  
CURSO SUPERIOR DE ENGENHARIA CIVIL**

**TERMOGRAFIA INFRAVERMELHA APLICADA À INSPEÇÃO DE  
EDIFÍCIOS**

Trabalho de conclusão de curso apresentado  
como requisito parcial para obtenção do título  
de Bacharel no Curso Superior de Engenheiro  
Civil do Instituto Federal do Tocantins,  
Campus Palmas.

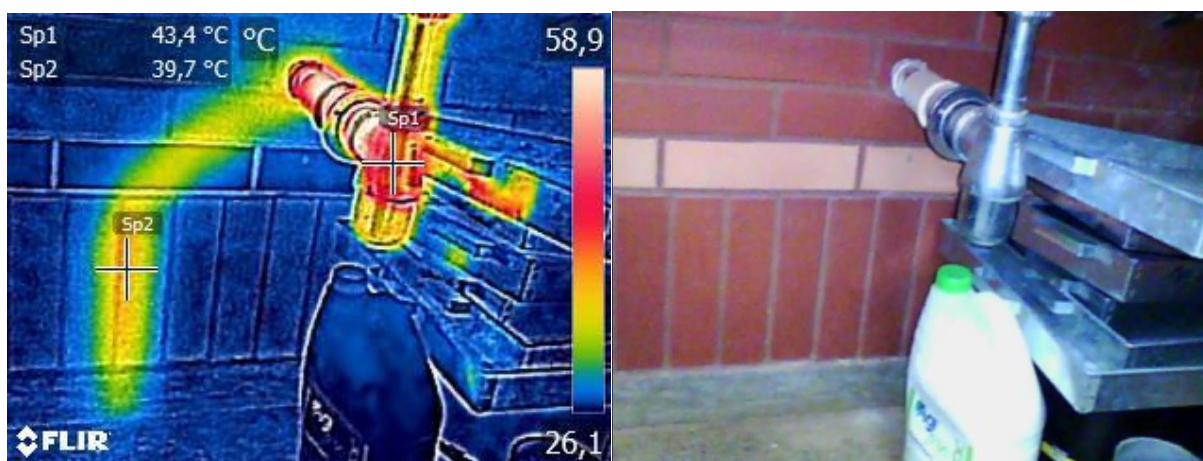
**Figura 32** - Mapeamento das tubulações embutidas na parede do laboratório

Foi observado neste experimento inicial que a vazão da pia do laboratório era baixa, o que resultou em um atraso de alguns instantes para que o gradiente de cores fosse visualizado no termograma.

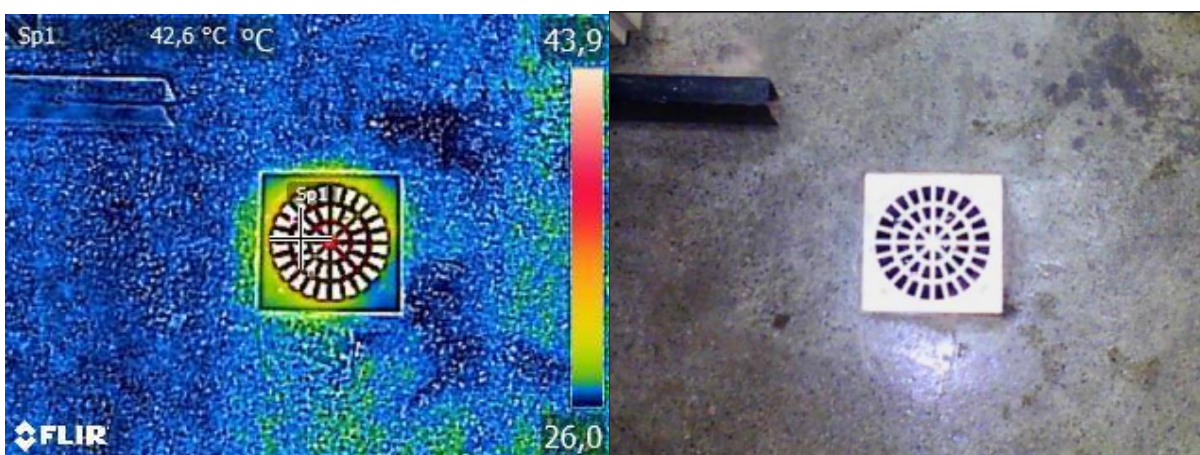
**Figura 33** - Imagem térmica e real do ralo do laboratório, registradas simultaneamente

Sendo assim, não foi possível identificar o mapeamento no piso. Com base nisso, podemos constatar que com o uso da ferramenta não é possível a identificação de objetos (tubulações) muito abaixo do solo.

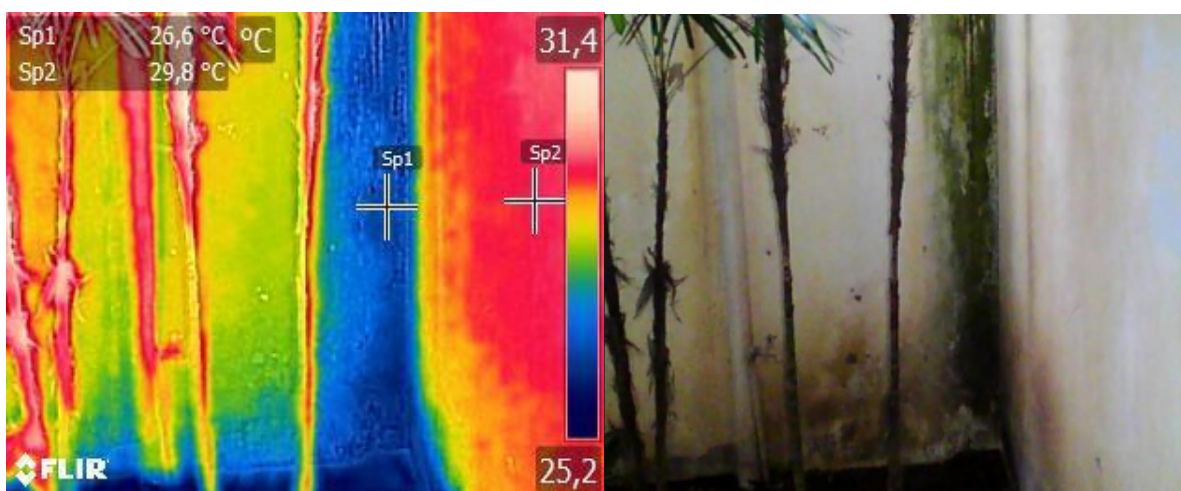
**Figura 43** - Focos de umidade na área de jardinagem do subsolo do TCE-TO

Na localização D, foi possível observar focos de umidade e infiltração em algumas áreas do subsolo do prédio do Tribunal de Contas do Estado do Tocantins. O sistema construtivo do edifício trata-se de concreto armado com revestimento argamassado nas paredes. Na figura 43 mostra-se uma área com infiltração onde se passa uma tubulação de água fria.

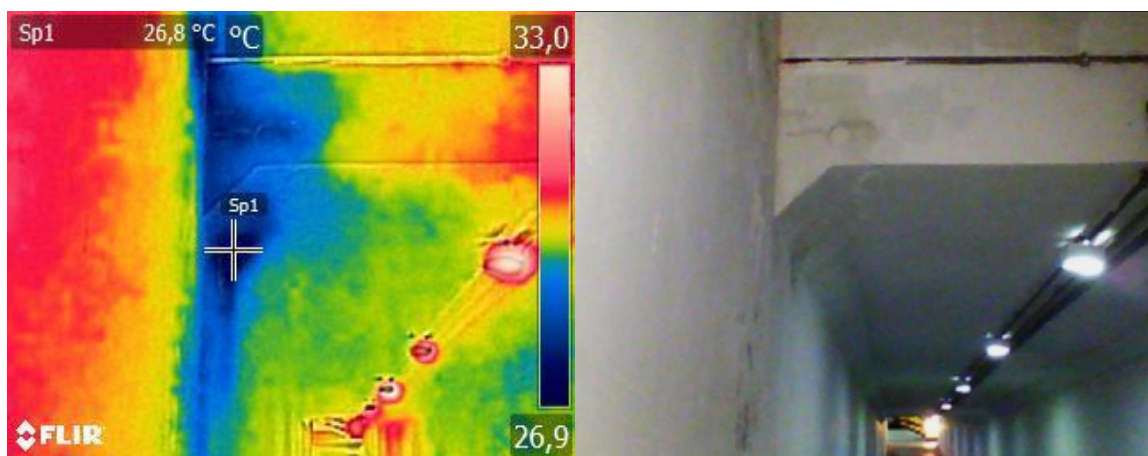
**Figura 44** - Presença de infiltração na parede do subsolo do TCE-TO

Nas figuras 44 e 45, foram identificados, por meio de dois ângulos diferentes, focos de infiltração que mostram claramente pontos úmidos na imagem digital. Esses pontos úmidos provavelmente são resultado de vazamentos presentes na conexão da tubulação de água fria. O termograma registrado revela uma temperatura máxima de 33°C e mínima de 26,9°C, corroborando a presença dos pontos úmidos.

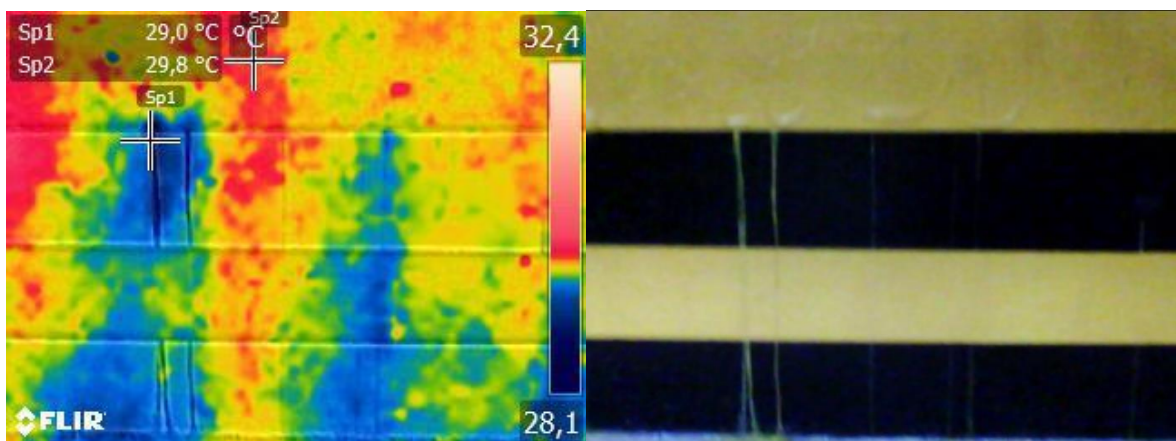
**Figura 46** - Presença de infiltração na parede do subsolo do TCE-TO

Na figura 46, é evidente a presença de uma parede completamente infiltrada, com bolsões de água retidos na pintura. Através da termografia, é possível analisar a diferenciação de temperatura. Nessa imagem, a paleta de cores destaca tons de azul onde apresentam pontos mais úmidos (temperatura menores), enquanto tons mais claros indicam pontos mais quentes (temperaturas maiores).
