**DIAGNÓSTICO AMBIENTAL DO CÓRREGO BUEIRA EM ESPERANTINA- TO,**  
**BRASIL**

Trabalho de Conclusão de Curso apresentado como requisito parcial para obtenção do título de graduação do Curso Superior de Licenciatura em Ciências Biológicas do Instituto Federal de Educação, Ciência e Tecnologia do Tocantins - *Campus Araguatins*.

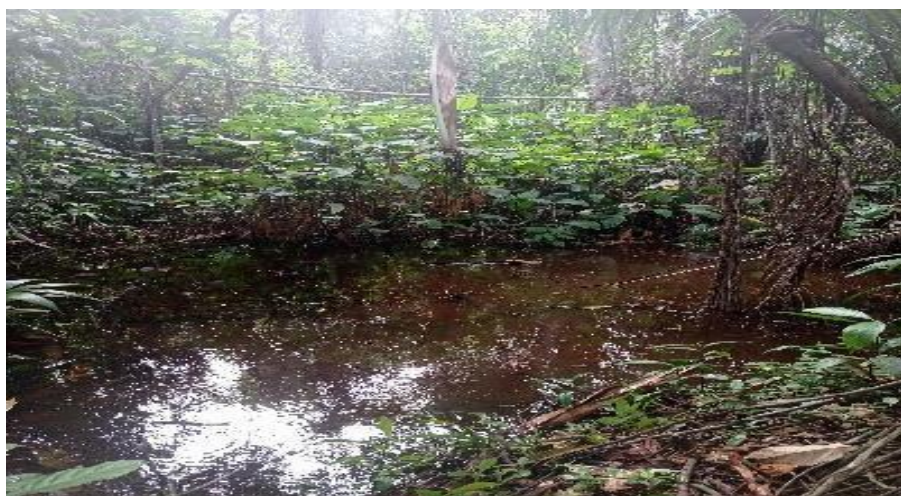
**Figura 3-** Nascente do córrego.

A nascente do corpo hídrico está localizada em uma área de mata de uma propriedade rural situada às margens da TO-201, nas proximidades do local conhecido como P.A Boa Esperança (figura 2), as coordenadas são 5°20'04.8"S 48°30'42.0"W, e deságua em outro córrego conhecido como Lagoa da Cota, onde seguem para o Rio Araguaia, pertencente a bacia hidrográfica Araguaia-Tocantins. O córrego possui 7 km de extensão, para obtenção desses dados foi necessária uma visita no local estudado e com o auxílio dos aplicativos Google Earth e Google Maps foi elaborado um mapa a partir das coordenadas obtidas em alguns pontos estratégicos.

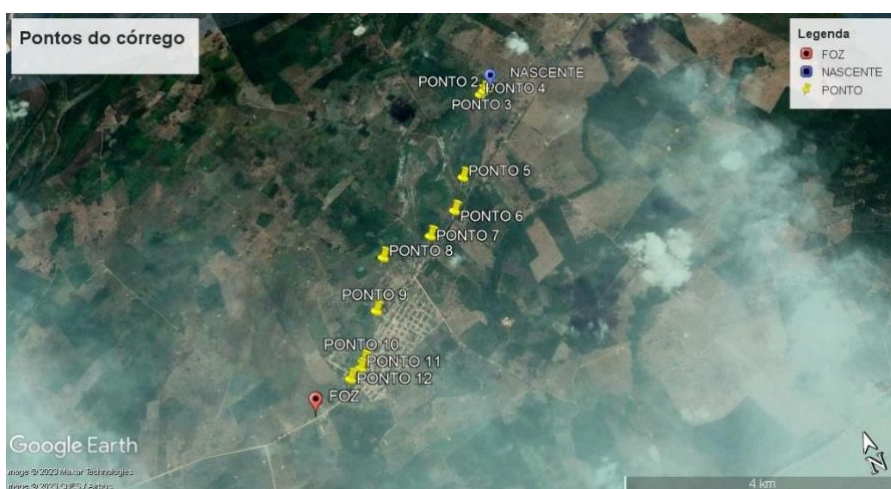
**Figura 4-** Pontos do córrego

Através dos aplicativos Google Maps® e Google Earth foram marcados 13 pontos ao longo do córrego como pode-se ver na figura 4, o critério utilizado para escolher os pontos, foi a questão do acesso, visto que alguns lugares são mais fáceis de entrar, além disso as visitas aconteceram tanto na área rural quanto urbana.

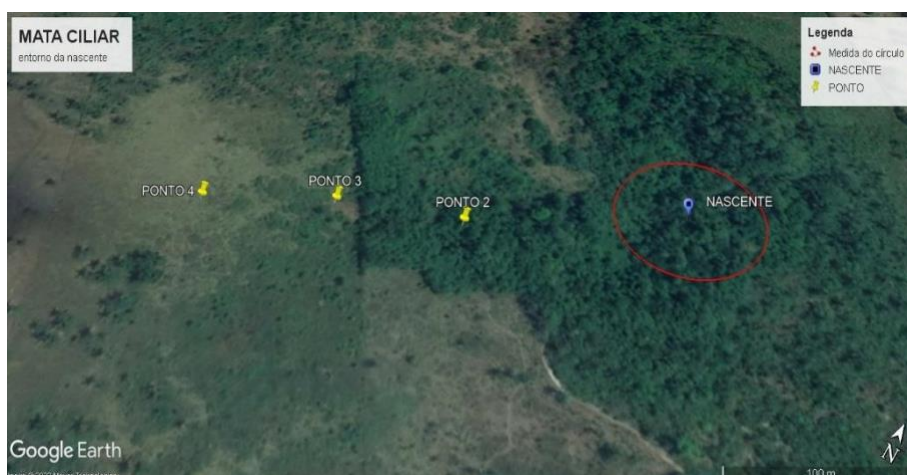
**Figura 5-** Localização da nascente

O primeiro ponto é na nascente do corpo hídrico, coordenadas 5°20'04.4"S 48°30'41.6", lugar onde se percebe a presença de mata ciliar com a metragem preconizada no Código Florestal Brasileiro (CÓDIGO FLORESTAL BRASILEIRO, 2012).

A água apresenta turbidez alta e muita deposição de matéria orgânica, como restos de troncos de árvores, galhos e folhas que caem na água.

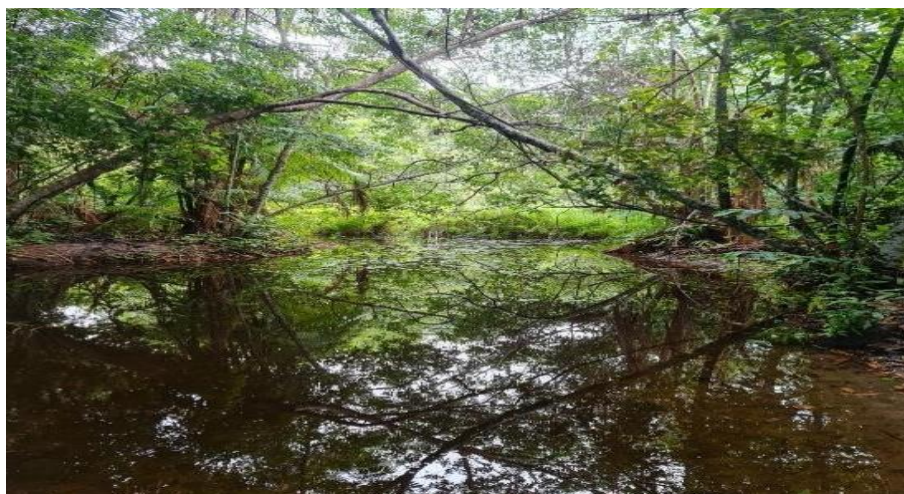
**Figura 7-** Alargamento no corpo hídrico e menor faixa de mata ciliar, ponto 2

No segundo ponto, ainda na zona rural, observa-se um alargamento do corpo hídrico e uma quantidade maior de água, o mesmo ainda se encontra na região de mata, todavia a faixa de mata ciliar está mais estreita em relação a da nascente .

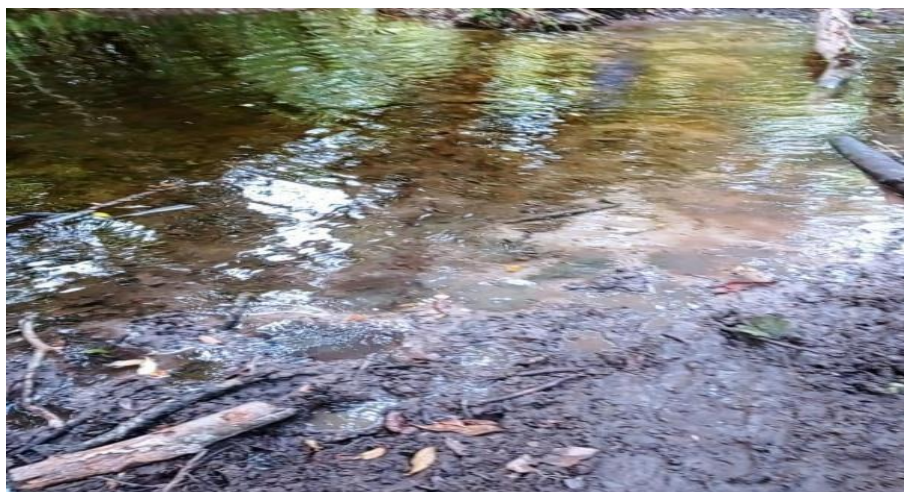
**Figura 8-** Acesso de bovinos para dessedentação, ponto 2

Nesse ponto observa-se a presença de bovinos, que usam o córrego para dessedentação, ficando como impactos a retirada de faixa da mata ciliar para acesso e o solo pisoteado, compacto, com aeração comprometida. Além da deposição de fezes e urina na margem e diretamente no curso do córrego.

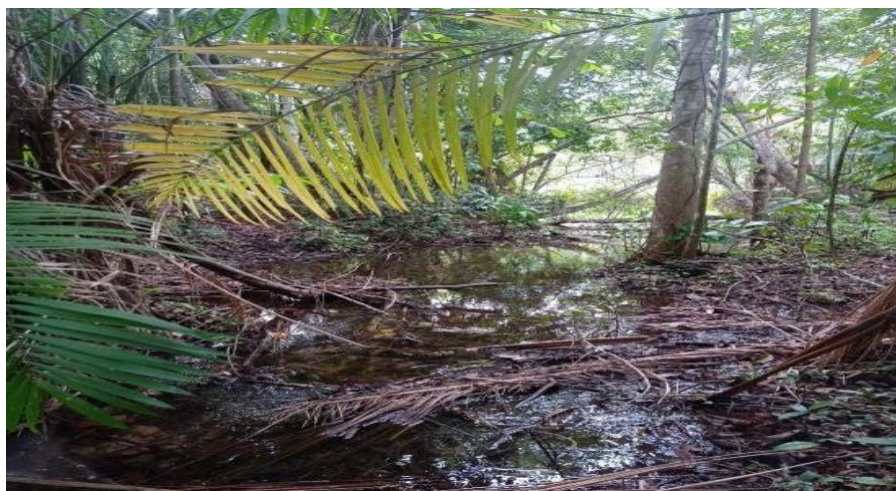
**Figura 9-** Último ponto ainda na mata, ponto 3

O ponto 3 é o último que se encontra ainda dentro do fragmento de mata no qual a nascente está inserida, o curso d'água é estreito e raso, com uma pequena lâmina de água. A composição florística nesse ponto é composta por algumas vegetações nativas bem escassas tais como o açai e pela pastagem utilizada como alimento animal.

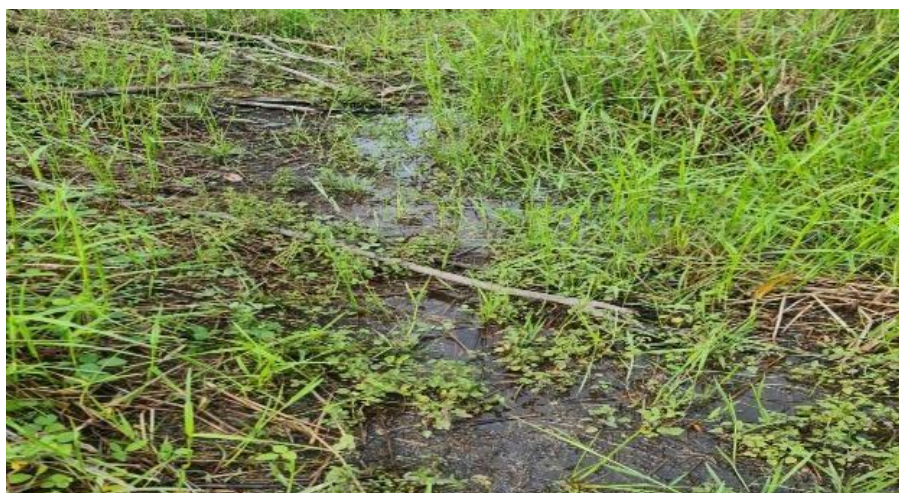
**Figura 11-** Substituição da mata ciliar pela pastagem, ponto 4

A pecuária extensiva é uma atividade predominante na região, para isso é necessário a substituição da vegetação nativa por pastagens, sendo uma das principais causas de retirada da mata ciliar, essa ação pode ser observada nas imagens registradas no ponto 4, a diminuição drástica do curso de água após retirada da mata ciliar, que seca totalmente no período de estiagem.

Diante do exposto pode-se concluir que é importante a recuperação da área degradada possui extrema importância, de acordo com Oliveira (2014) a revegetação dessas áreas quando impactadas é considerada obrigatória em percentuais que variam conforme o tamanho de cada propriedade em que se insere. Segundo Alves *et al.* (2010) a recomposição da mata é baseada em fundamentos técnicos, além de envolver um estudo detalhado de todos os fatores envolvidos no processo, e uso das espécies que irão recompor as áreas. Ademais a recomposição pode ocorrer de forma natural ou artificial.

Conforme Sema (2007) as atividades recomendadas para a recuperação de formações ciliares são: isolamento da área, uma medida afim de evitar o avanço degradatório, retirada dos fatores de degradação, eliminação de espécies competidoras e o plantio das espécies.

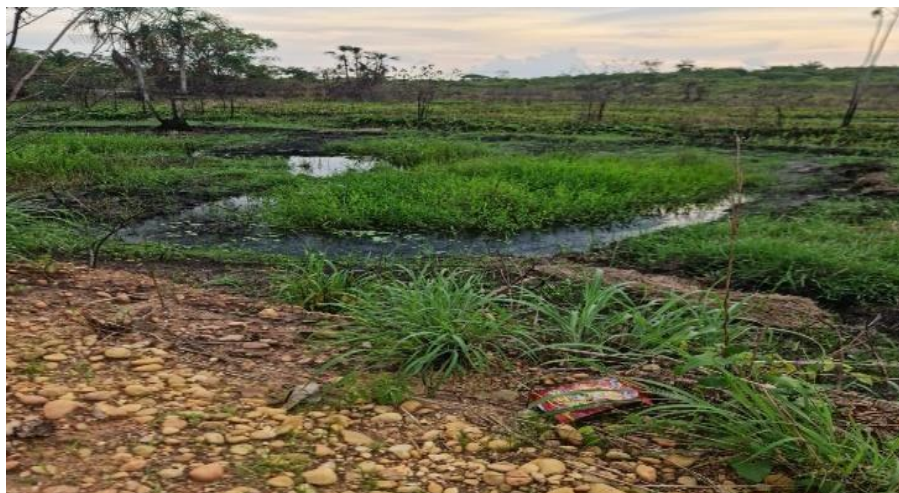
**Figura 13-** início da zona urbana, ponto 5

O quinto ponto foi definido no início da área urbana, região marcada pelos impactos da presença humana. Nesse ponto observa-se a deposição inadequada de resíduos sólidos, como sacolas, embalagens plásticas e até roupas velhas, que deveriam ser destinados a reciclagem. Além da deposição de resíduos sólidos, há também evidências de queimadas na área da mata ciliar, comprometendo o equilíbrio do ambiente, afugentando a fauna, matando microbiota que está no solo.

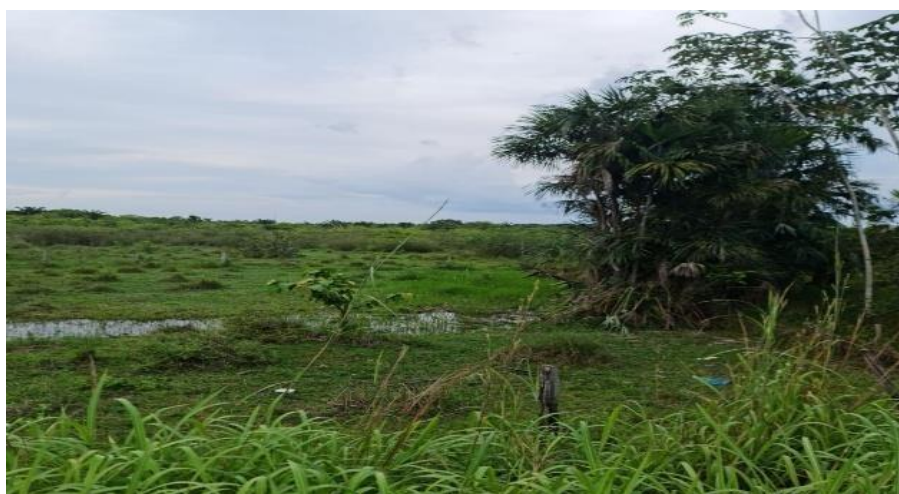
**Figura 15-** Ausência de mata ciliar, ponto 6

O ponto 6 apresenta muitos impactos, retirada da mata ciliar, pela presença de rebanho bovino e humana, é um ponto bem próximo a margem da TO 201, rodovia que dá acesso à cidade e na qual diversas pessoas transitam.

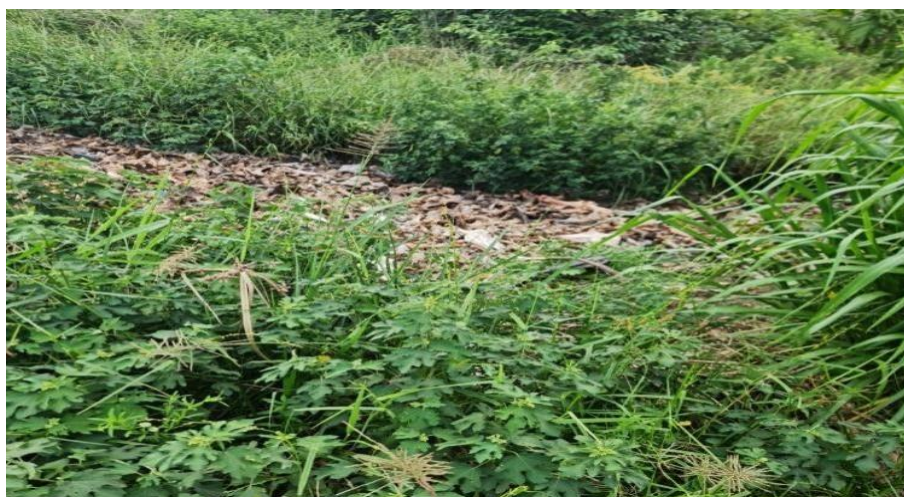
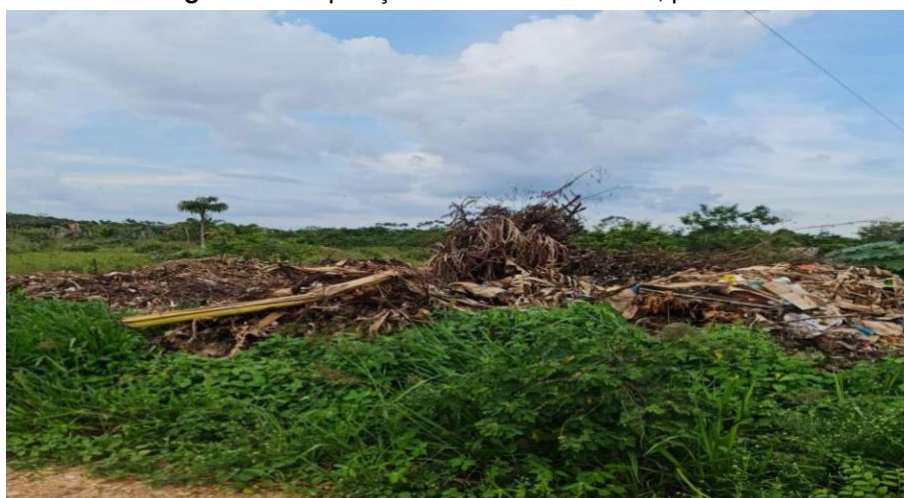
**Figura 16-** Deposição de resíduos sólidos, ponto 7

Nos pontos 6 e 7 foram encontradas grandes quantidades de resíduos sólidos, tais como restos de construção e ossos provenientes de açougue. Mesmo na cidade existindo a coleta dos resíduos, os moradores optam por descartá-los no córrego, isso se dá por diversos motivos, sendo um dos principais a falta de punição, uma vez que a fiscalização é branda.

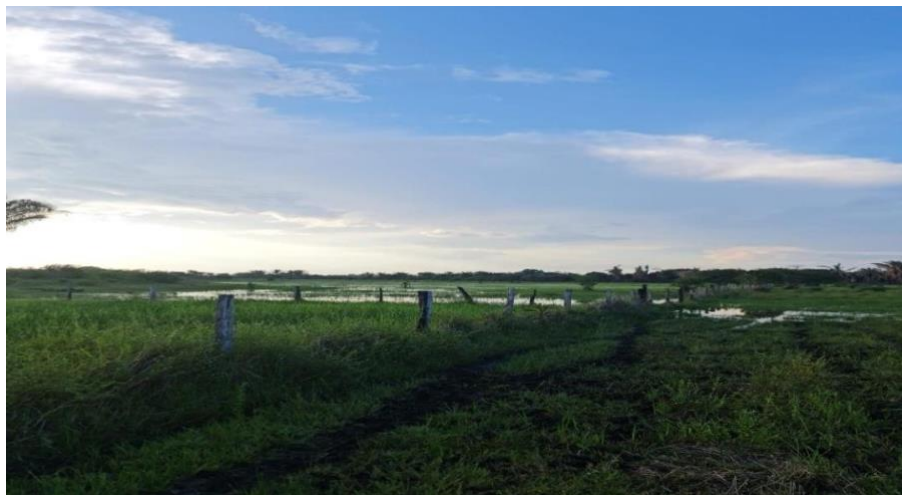
**Figura 18-** Mata ciliar substituída pela pastagem, ponto 8

Os pontos 8 e 9 estão localizados ao fundo de residências da cidade, em ambos existe a criação de animais e a retirada da mata ciliar. Esses também eram os principais locais que os moradores utilizavam nas recreações, como pesca e banho.

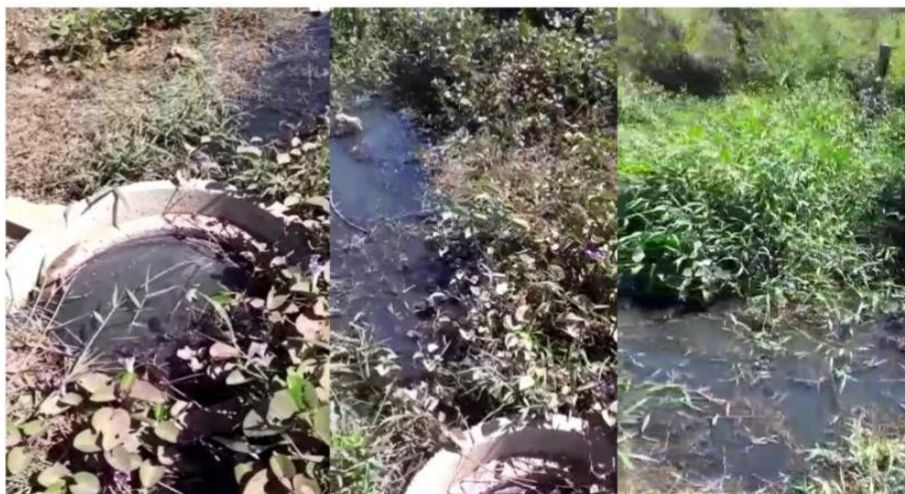
**Figura 20-** Problemas na estrutura da (EEE), ponto 10

Os pontos 10, 11 e 12 estão localizados também na área urbana no bairro conhecido como Nova Esperantina, bem próximo ao ponto 10 existe uma EEE (estação elevatória de esgoto), de acordo com a Sonne engenharia (2020) apresentou problemas estruturais no ano de 2020, sendo a tampa do poço dela recebendo contribuições da chuva e facilitando proliferação de odor e vetores. Além disso existia também o extravasamento do poço de visita, com isso o esgoto acabou vazando e contaminando o córrego como pode ser visualizado na figura 20.

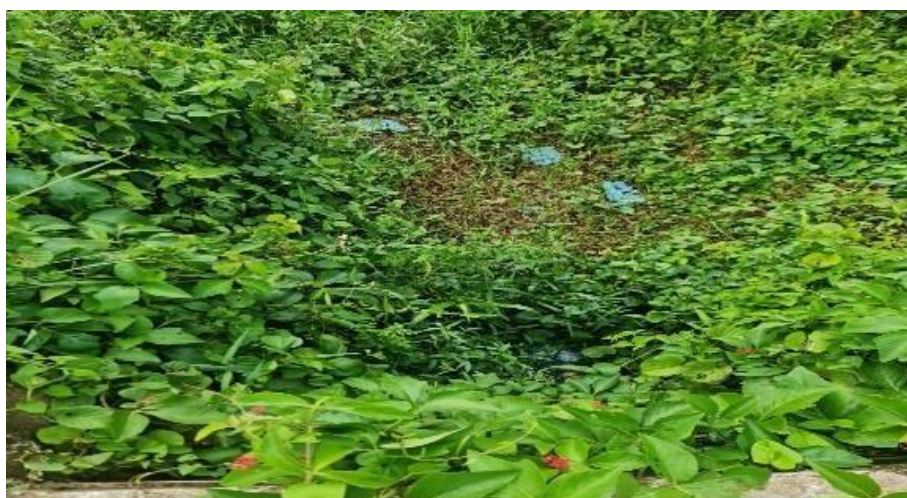
**Figura 22-** Resíduos sólidos, ponto 11

Ademais no ponto 11 também existe a deposição inadequada dos resíduos sólidos. O último ponto é o da foz no qual o córrego Bueira deságua no corpo hídrico conhecido por Lagoa da Cota, o volume de água é maior, é um espaço no qual não foi observado a deposição de resíduos sólidos e é o principal utilizado para o banho e pesca.
