**ANÁLISE DA EFICIÊNCIA DAS ETEs DE PALMAS – TO E DO  
MONITORAMENTO DOS CORPOS RECEPTORES NOS ANOS 2016 E 2017**

Trabalho de conclusão de curso apresentado  
como requisito parcial para obtenção do título  
de Bacharel no Curso Superior de Engenharia  
Civil do Instituto Federal do Tocantins,  
Campus Palmas.

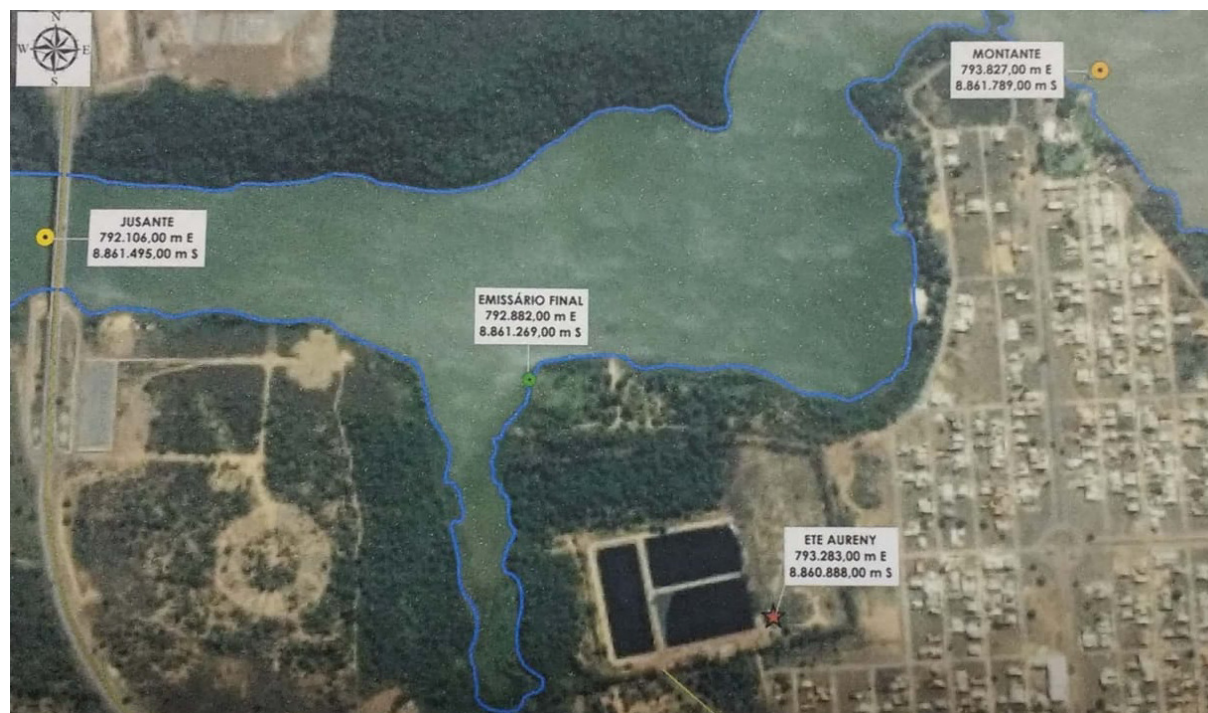
**Figura 2** - Localização da ETE Aurenny (Fonte: FMA, 2017i).

A ETE Aurenny está localizada próxima a ponte sobre o Ribeirão Taquaruçu, no setor Aurenny III, próximo ao setor Berthaville, no Plano Diretor Sul (Figura 2) nas

coordenadas 793.283.00 m E e 8.860.888.00 m S. Nessa imagem, também se pode observar onde está situado o ponto de lançamento dos efluentes tratados (coordenadas 792.882.00 m E e 8.861.269.00 m S) no reservatório da Usina Hidrelétrica de Lajeado e os pontos a montante (coordenadas 793.827.00 m E e 8.861.789.00 m S) e a jusante (coordenadas 792.106.00 m E e 8.861.495.00 m S) da estação onde são coletados dados para análise do corpo receptor. A estação atende aos bairros Aurenny I, II, III e setor Berthaville.

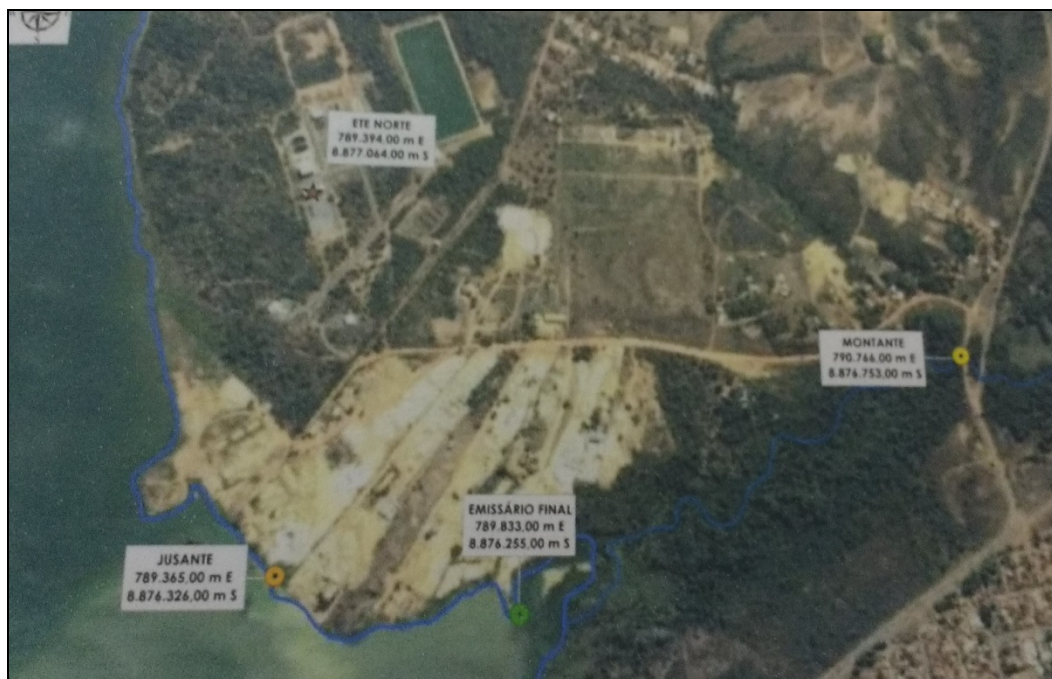
**Figura 3** - Localização da ETE Norte (Fonte: PALMAS, 2017d).

A ETE Norte está localizada no extremo norte de Palmas, ao lado do Polinésia – Residence Resort (coordenadas 789.394.00 m E e 8.887.064.00 m S) e é a principal unidade de tratamento da cidade, atendendo às bacias do Brejo Cumprido, Sussuapara e Água Fria. A Figura 3 mostra a localização da estação e o ponto de lançamento de esgotos no lago (coordenadas 789.833.00 m E e 8.876.255.00 m S), assim como os pontos de montante (coordenadas 790.766.00 m E e 8.876.753.00 m S) e jusante (coordenadas 789.365.00 m E e 8.876.326.00 m S) onde o corpo receptor é analisado.

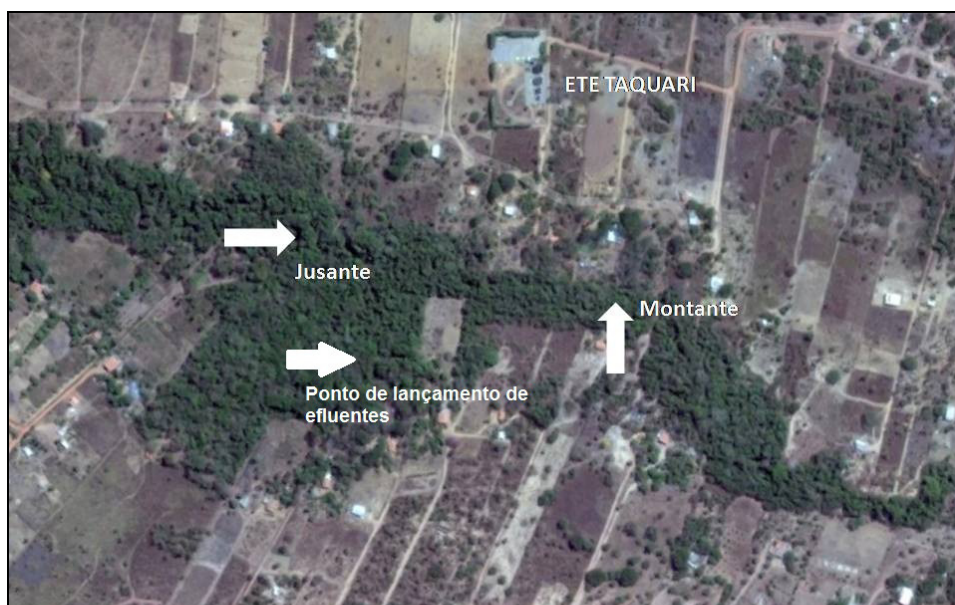
**Figura 4** - Localização da ETE Taquari (Fonte: Google Earth, 2017).

A Figura 4 apresenta a localização da ETE Taquari, o ponto de lançamento de efluentes tratados (coordenadas 789.374.00 m E e 8.854.193.00 m S) e apresenta os pontos de jusante e montante onde são obtidos os resultados dos parâmetros que versam a qualidade da água do corpo receptor em que são lançados os efluentes tratados da ETE Taquari.

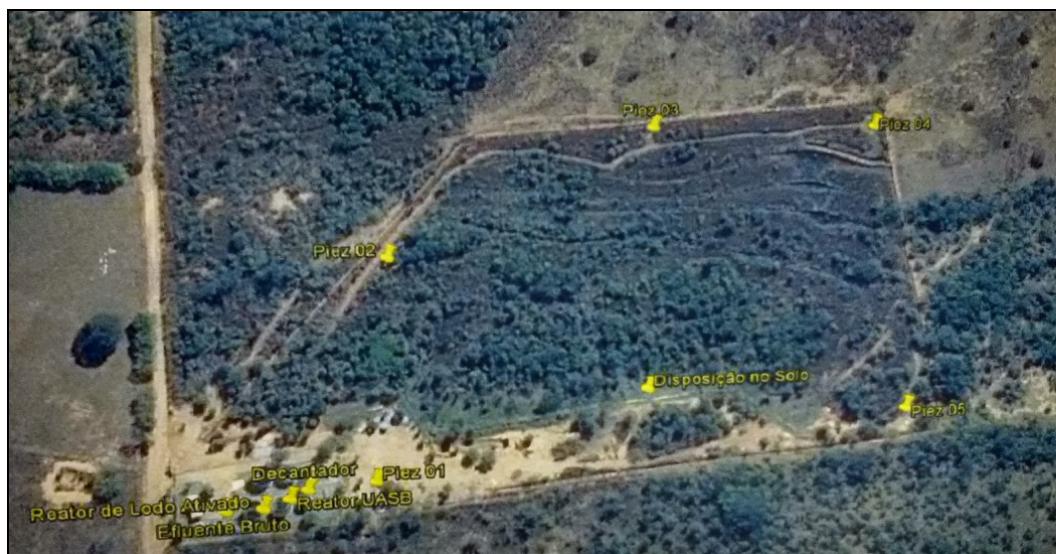
**Figura 5** - Localização da ETE Santa Fé (Fonte: PALMAS, 2017h).

A Estação de Tratamento de Esgoto Santa Fé se localiza na Região Sul de Palmas, na bacia Santa Fé e atende os bairros Maria Rosa, Belo Vale, Morada do Sol I, II e II, Vale do Sol, Santa Fé e Setor Canaã. A vista da estação (coordenadas 798.231.00 m E e 8.857.790.00 m S) e a área de disposição do efluente tratado estão apresentados na Figura 5.

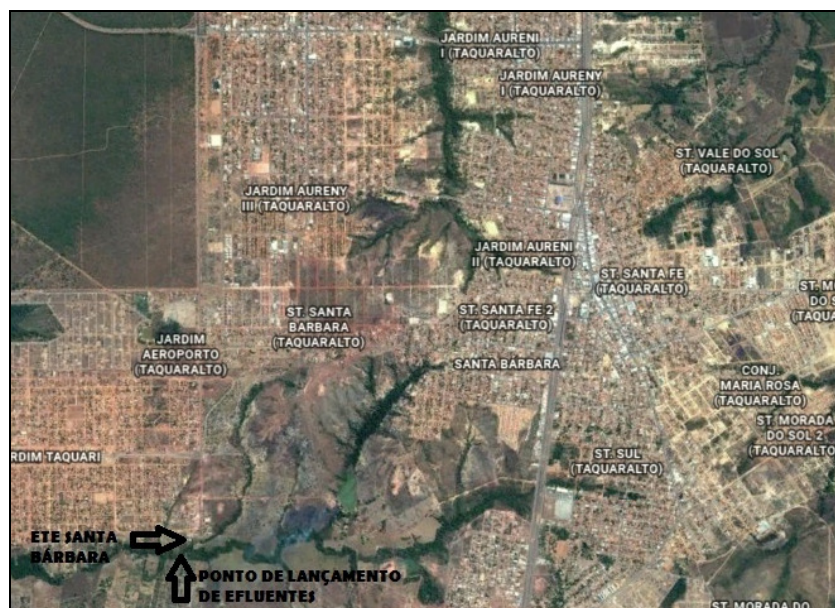
**Figura 6** - Localização da ETE Santa Bárbara (Fonte: Google Earth, 2017).

Com uma capacidade de tratamento de 20 L/s, a ETE Santa Bárbara foi instalada para atender o setor com o mesmo nome, parte de Taquaralto e os setores Sol Nascente, Setor Sul e Bela Vista. A Figura 6 apresenta a localização da ETE Santa Bárbara (coordenadas 792.784.00 m E e 8.854.365.00 m S) e o ponto onde era feito o lançamento dos efluentes tratados quando a estação estava em operação.

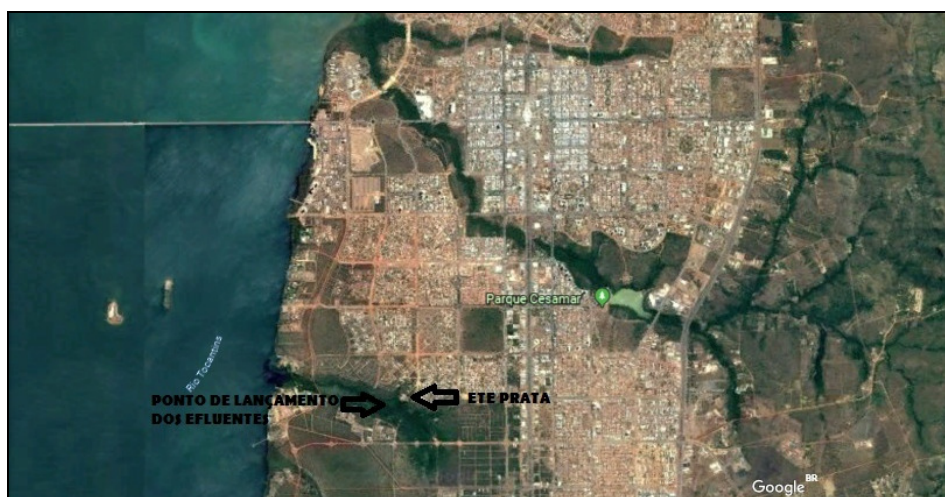
**Figura 7** - Localização da ETE Prata (Fonte: Google Earth, 2017).

A estação de tratamento de esgoto Prata está localizada entre as quadras 607 Sul e 709 Sul, próximo à Avenida LO-15, no Plano Diretor Sul (coordenadas 790.171.00 m E e 8.868.486.00 m S). A localização da estação e o ponto onde era feito o lançamento dos efluentes tratados é mostrada na Figura 7.
