**MANUTENÇÃO EM EDIFICAÇÕES:  
ESTUDO DE CASO NO GINÁSIO POLIESPORTIVO DO IFTO, CAMPUS PALMAS**

**PALMAS  
2018**

Trabalho de Conclusão de Curso  
apresentado como requisito parcial para  
obtenção do Título de Bacharel do Curso  
Superior de Engenharia Civil do Instituto  
Federal de Educação, Ciência e  
Tecnologia do Tocantins - Campus  
Palmas.

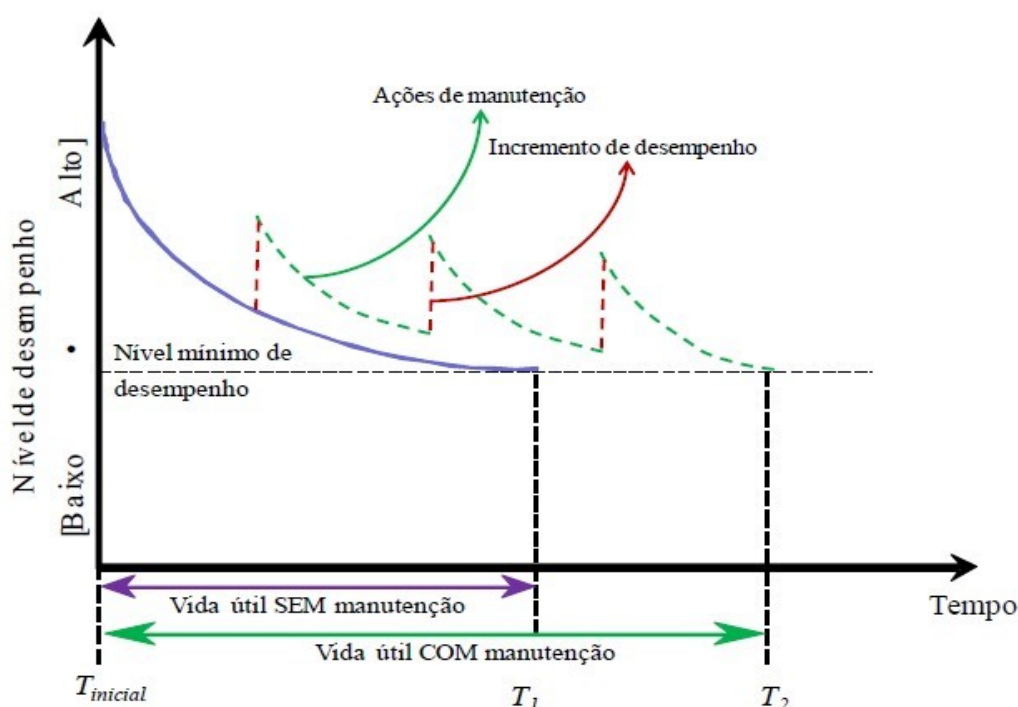
Figura 1– Gráfico de desempenho

A Figura 1 apresenta o gráfico demonstrativo de comportamento da vida útil e do desempenho, caso haja, ou não, serviços de manutenção. Com isso é possível observar que, o imóvel que recebe serviços de manutenção adequados tem mais probabilidade de atingir a vida útil prevista e com bom desempenho.

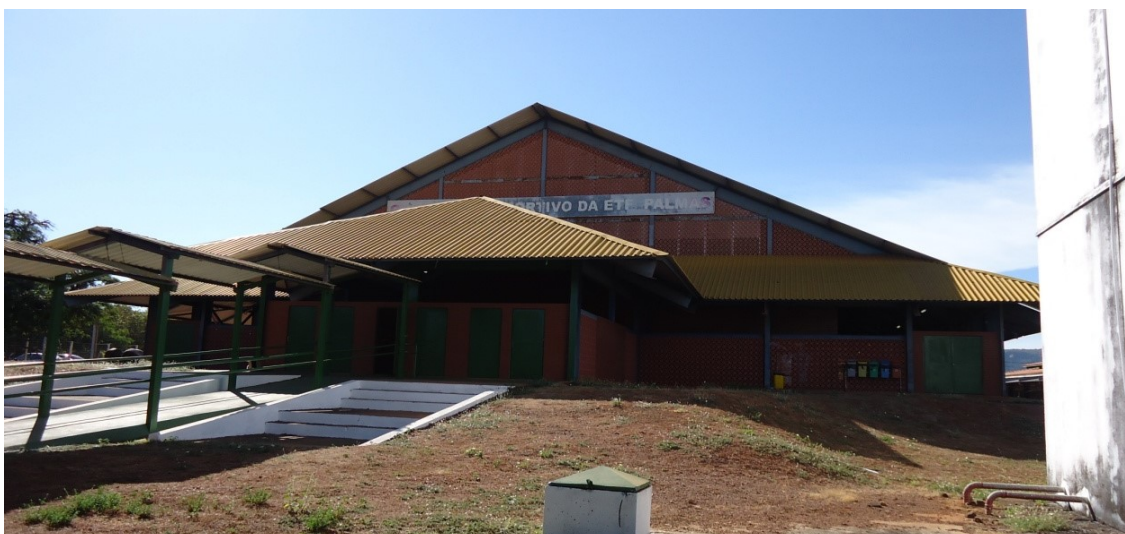
Figura 5 - Fachada do ginásio

Observou-se que ao longo dos anos de uso, a maioria dos ambientes previstos em projeto é utilizada com a finalidade proposta em projeto. Contudo, alguns cômodos foram remodelados, como é o caso da cantina, que atualmente é usada como sala de troféus e o apartamento para professores que é utilizada como sala do coordenador de educação física. Em seguida a fachada atual do local apresentada na Figura 5.

A edificação tem forma retangular, com 85,85 m de comprimento e 37,05 m de largura, sua área total em planta é de 2913,50m<sup>2</sup>. Já as dimensões da quadra poliesportiva são de 30 m de comprimento por 18 m de largura.

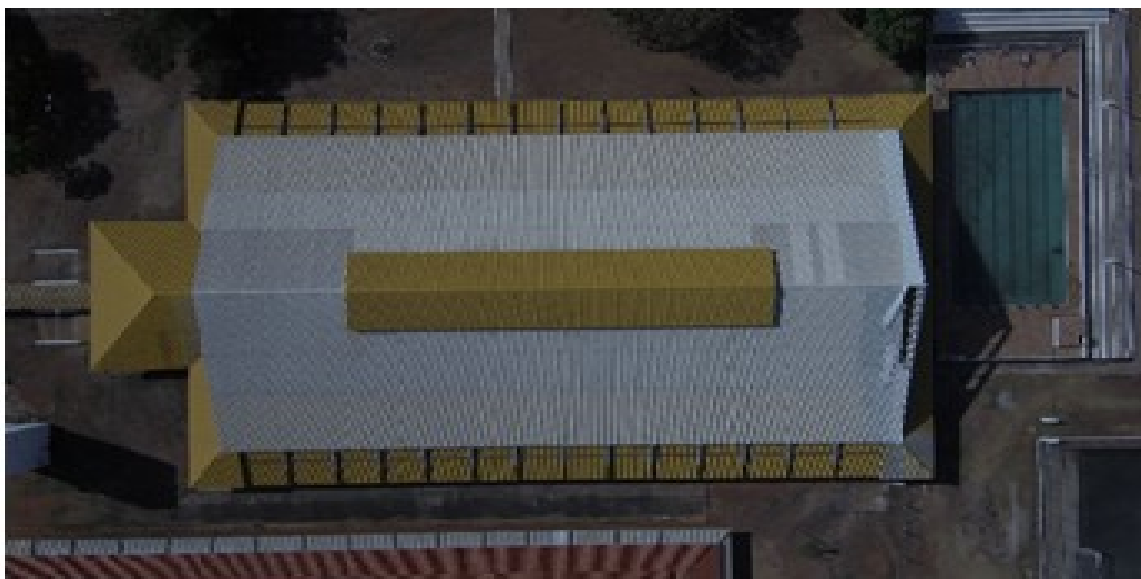
Figura 6 – Inspeção à cobertura do ginásio utilizando drone

As visitas de inspeção foram realizadas de forma visual, com os registros fotográficos. Para o sistema de cobertura e reservatório, devido à impossibilidade de verificação visual segura, foi utilizado equipamento de voo (drone) para sobrevoá-los e realizar os registros da inspeção, como pode ser exemplificado pela Figura 6.

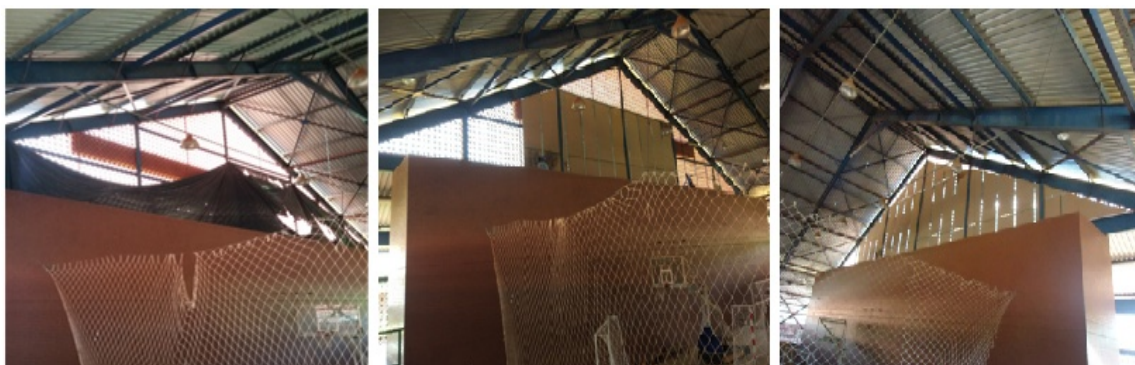
Figura 7 - Evolução do serviço realizado para proteção contra raios solares

Foi identificado que na parte interna da fachada oeste existiam chapas de madeira entre os pilares, que tem por finalidade impedir a insolação direta, esse serviço foi realizado pós-obra pela equipe de manutenção, como apresenta Figura 7.

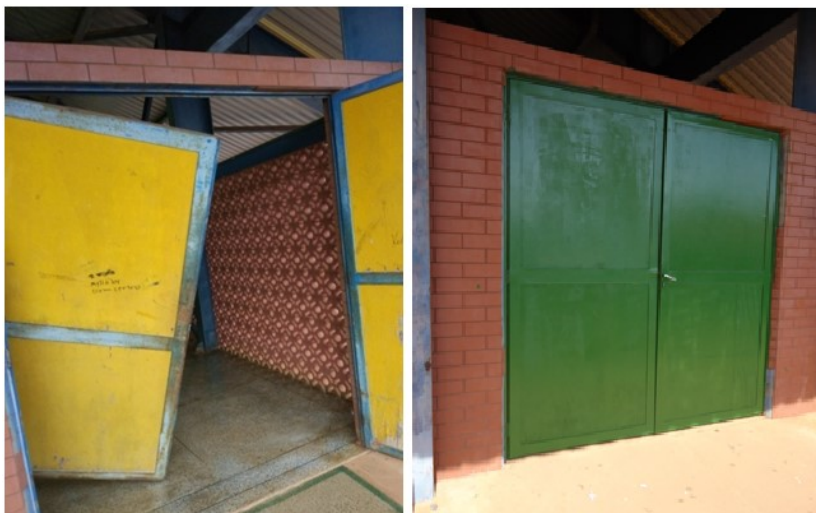
Figura 8 - Serviço de manutenção realizado nas portas externas

Os serviços de manutenção que foram constatados durante as inspeções realizadas são as atividades de pintura nas portas externas e a troca da folha de vidro da sala de trófeus que estava quebrada, conforme Figura 8 e Figura 9.

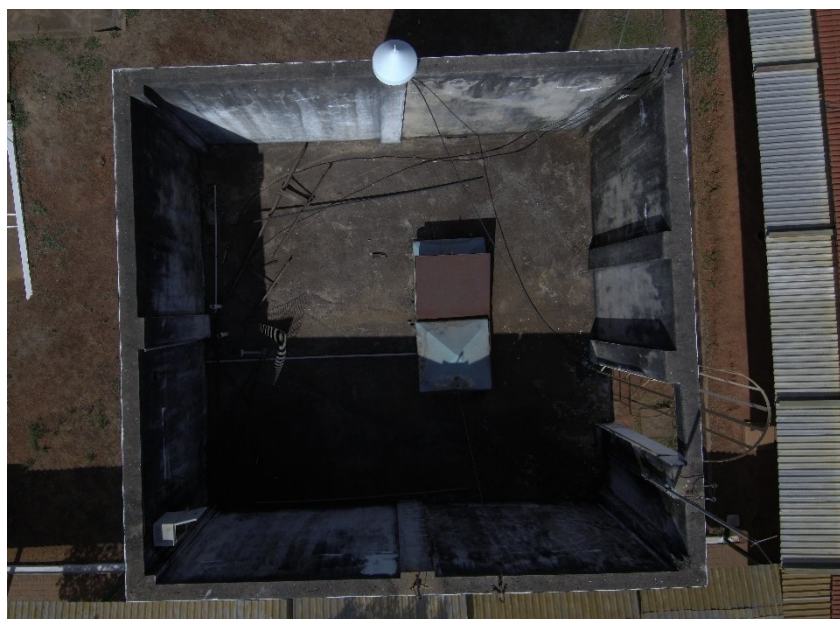
Figura 10 - Paredes do guarda-corpo do reservatório superior com manchas de umidade

O Quadro 9 mostra que há necessidade de manutenção corretiva, ou seja, reconstituição do sistema, quando, observar a presença de sinais de infiltração de umidade nos sistemas, através de eflorescências, manchas, bolores, corrosão das armaduras e demais patologias relacionadas.

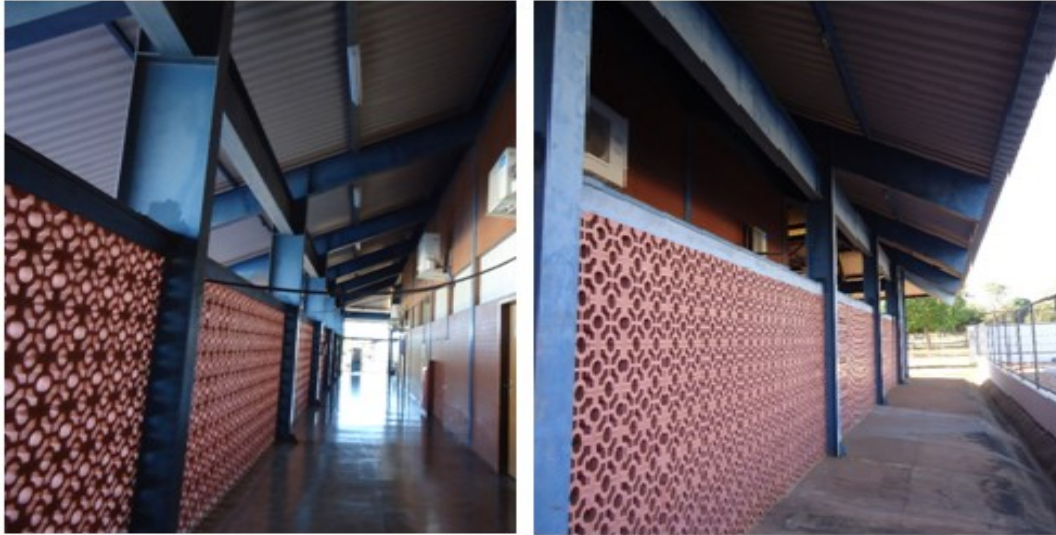
Figura 1 - Desgaste na pintura dos elementos metálicos

Fonte: Autoria própria  
Local: Diversos pontos da estrutura metálica  
Data da inspeção: 08/05/2018

| Diretrizes | Objetivo | Anomalias | Recomendações |
|---|---|---|---|
| Estrutura aparente | Recuperação sistema de estrutura metálica | Desgaste / Corrosão | Pintar com esmalte sintético em toda estrutura com desgaste, principalmente nos pilares |

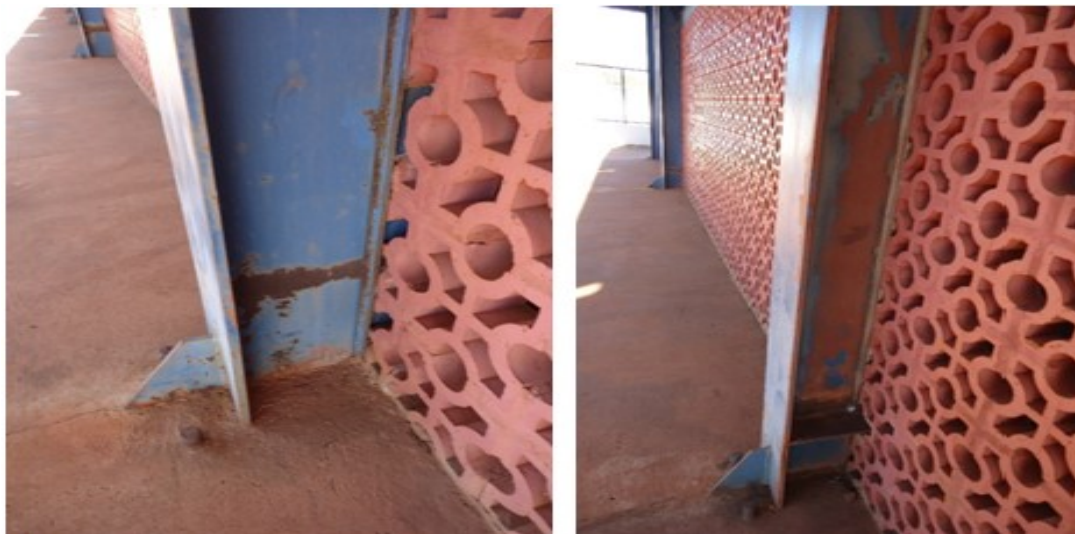
Figura 2 - Corrosão localizada e generalizada em pilares

Fonte: Autoria própria  
Local: Diversos pontos da estrutura metálica  
Data da inspeção: 08/05/2018

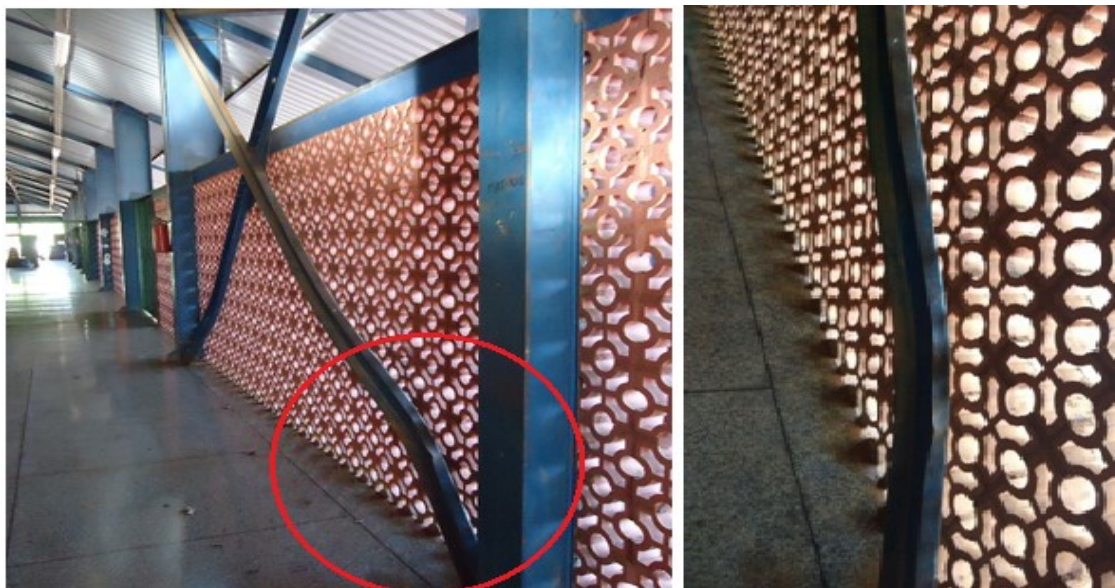
Figura 3 – Deformação localizada no contraventamento

Local: contraventamento entre os Pilares P10 e P11

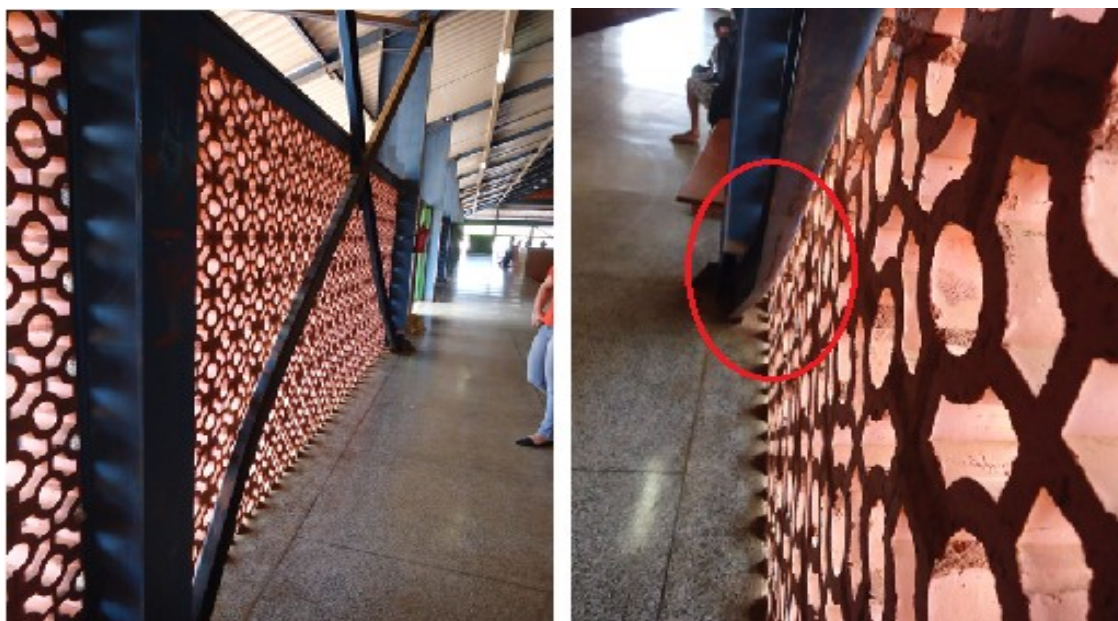
Figura 4 - Deformação localizada no contraventamento

Local: Contraventamento entre os Pilares P39 e P40

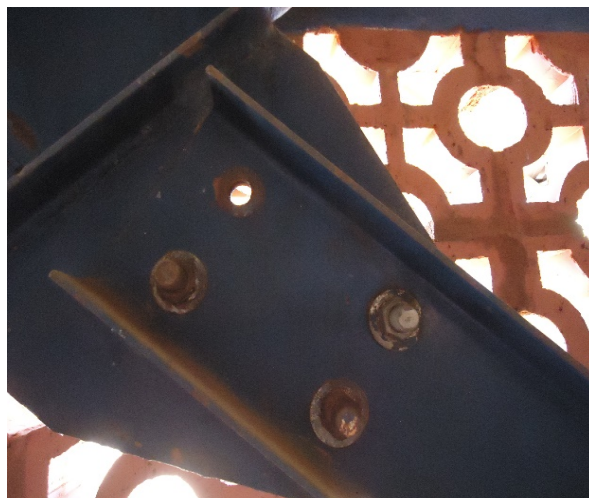
Figura 5 - Falta de elemento de ligação

Local: contraventamento entre os Pilares P39 e P40

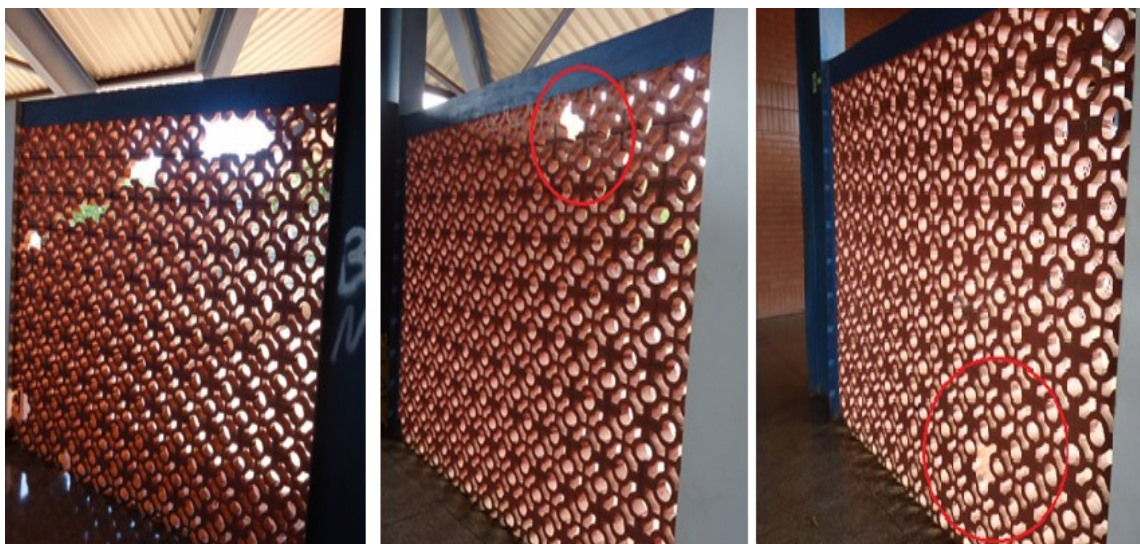
Figura 6 – Tijolos vazados quebrados

Local: Paredes do Hall de entrada entre P48xP49 e P1XP2 (esquerda para direita)

| Diretrizes | Objetivo | Anomalias | Recomendações |
|---|---|---|---|
| Sistema de Vedação | Recuperar os sistemas de vedação | Peças quebradas / Fissuras | Substituir elementos, caso necessário |

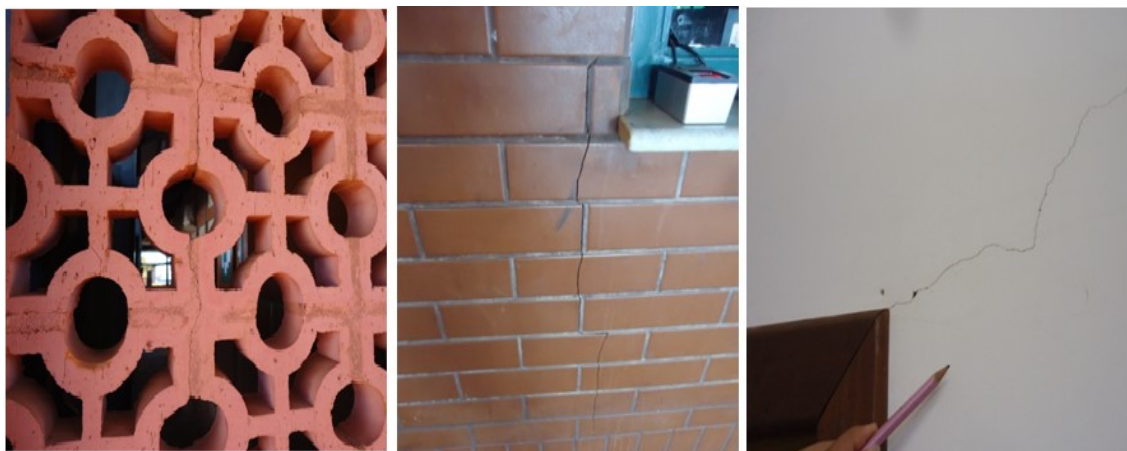
Figura 7 – Trincas e fissuras

Local: Diversos locais da parede de tijolos vazados; abaixo da janela da sala de troféus; acima do banheiro da sala de coordenação de esportes (esquerda para direita).

São necessários serviços de reparação e estudo para a conservação das vedações presentes no ginásio. Para as fissuras na alvenaria, nem sempre é fácil determinar as tipologias e causas da patologia, entretanto, esse conhecimento é de vital importância para a definição do tratamento adequado de recuperação (BAUER, 2013).

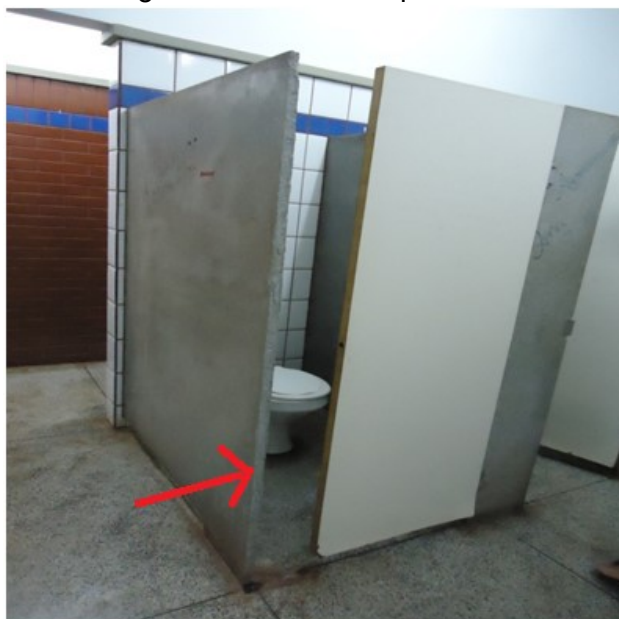
Figura 08 – Divisória quebrada

Local: Vestiário feminino - Data da inspeção: 13/06/2018

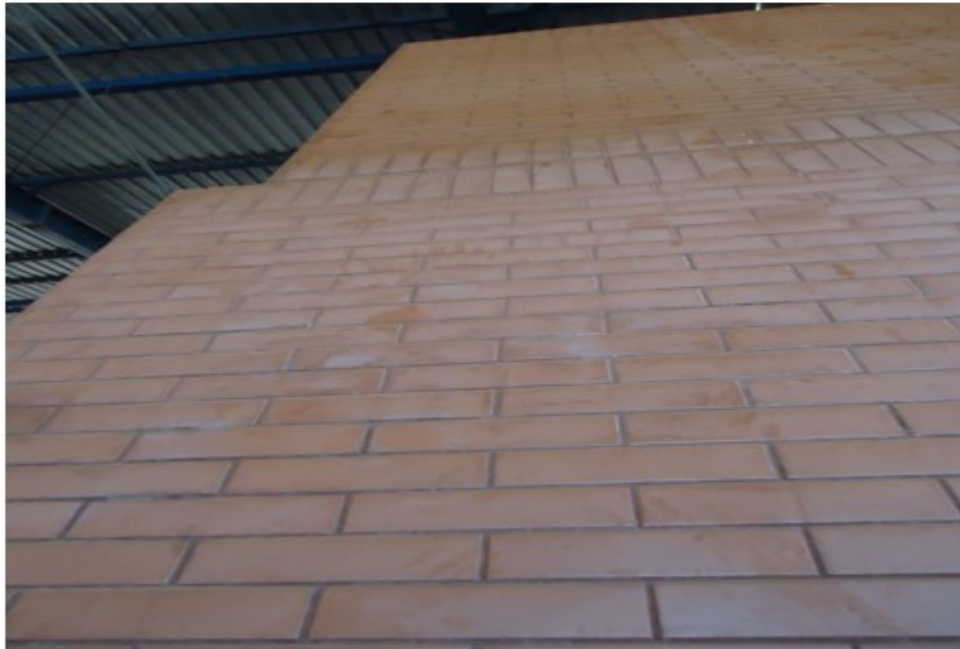
Figura 09 – Desgaste

Fonte: Autoia própria  
Local: Diversas paredes da edificação  
Data da inspeção: 20/04/2018

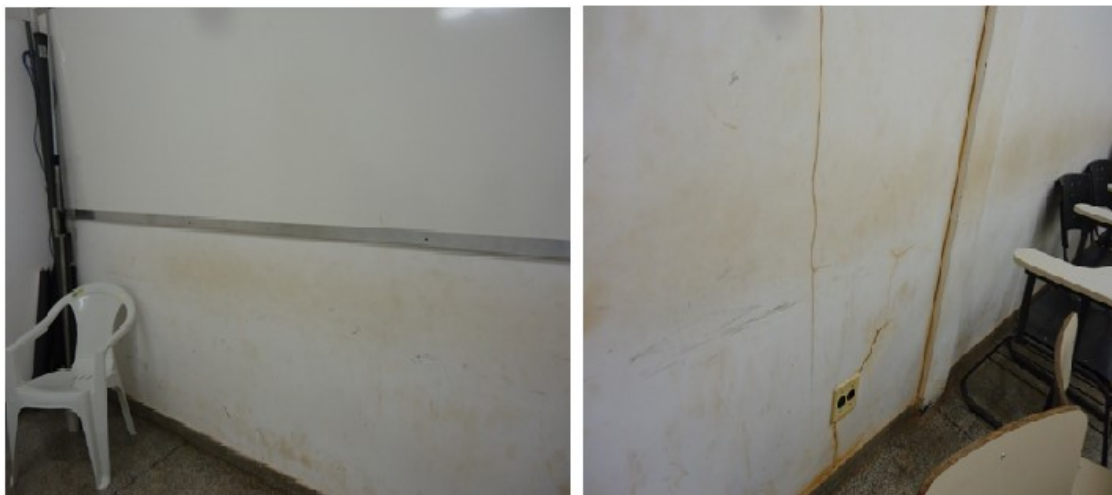
Figura 10 – Sujidades nas paredes pintadas

Fonte: Autoria própria  
Local: Diversos locais das salas internas  
Data da inspeção: 13/08/2018

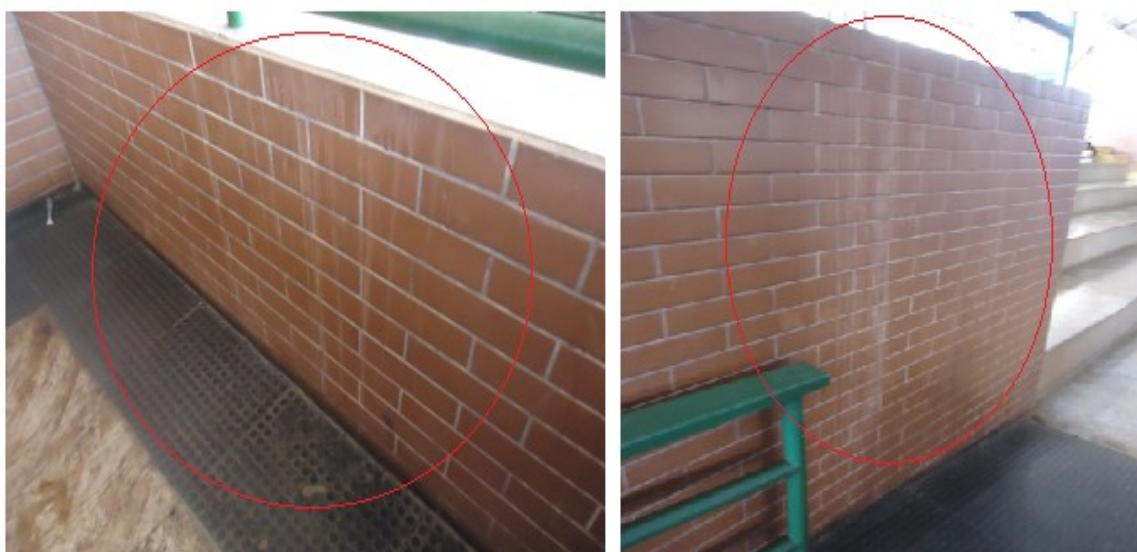
Figura 11 – Sujidades nas paredes pintadas

Fonte: Autoria própria  
Local: Paredes das rampas  
Data da inspeção: 08/05/2018

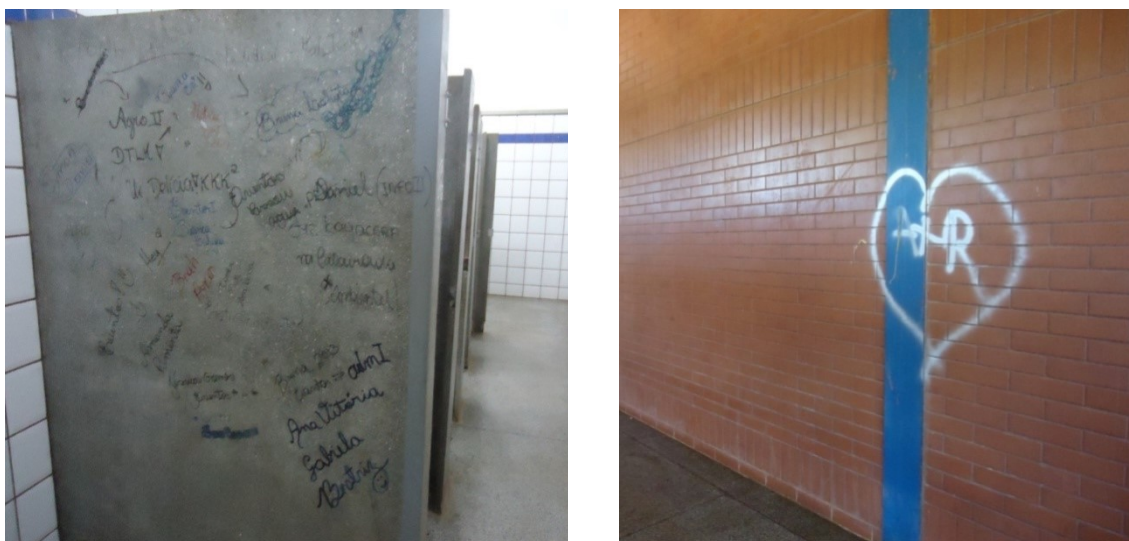
Figura 12 – Pichações

Fonte: Autoria própria  
Local: Diversos locais da edificação  
Data da inspeção: 13/08/2018

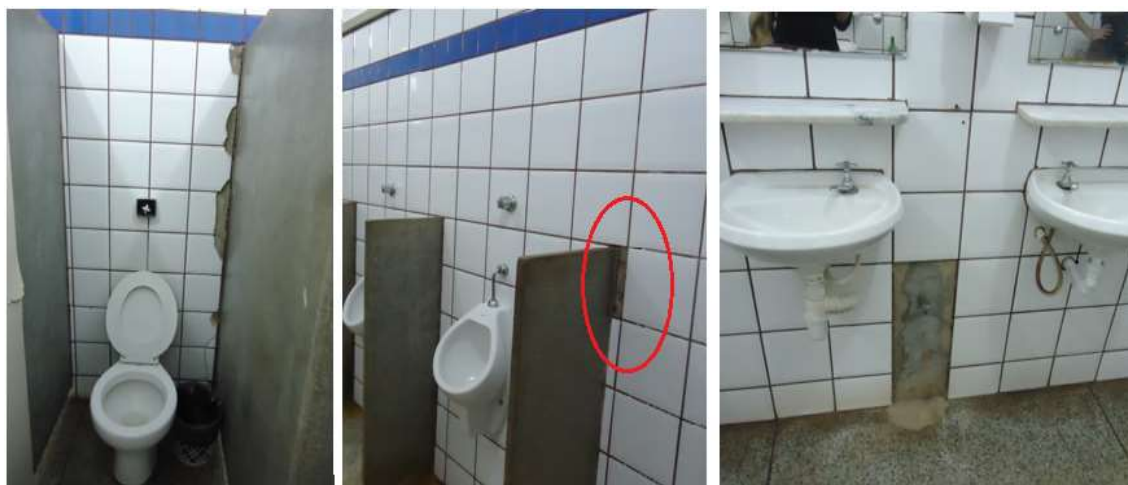
Figura 13 – Descolamento revestimento cerâmico

Fonte: Autoria própria  
Local: Diversos locais dos banheiros e vestiários  
Data da inspeção: 13/06/2018

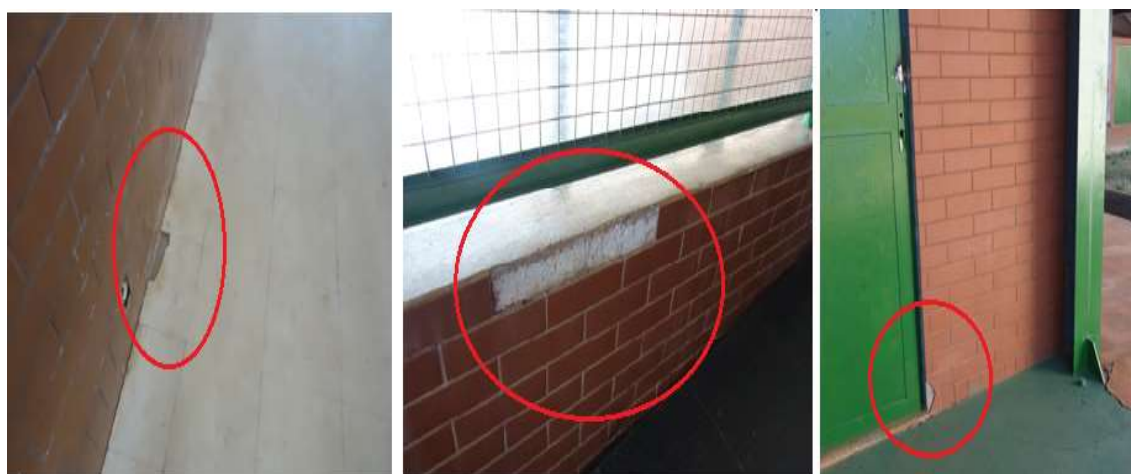
Figura 14 – Descolamento revestimento cerâmico

Fonte: Autoria própria  
Local: Diversos locais da quadra, paredes das rampas e alguns pontos próximos as portas  
Data da inspeção: 13/08/2018

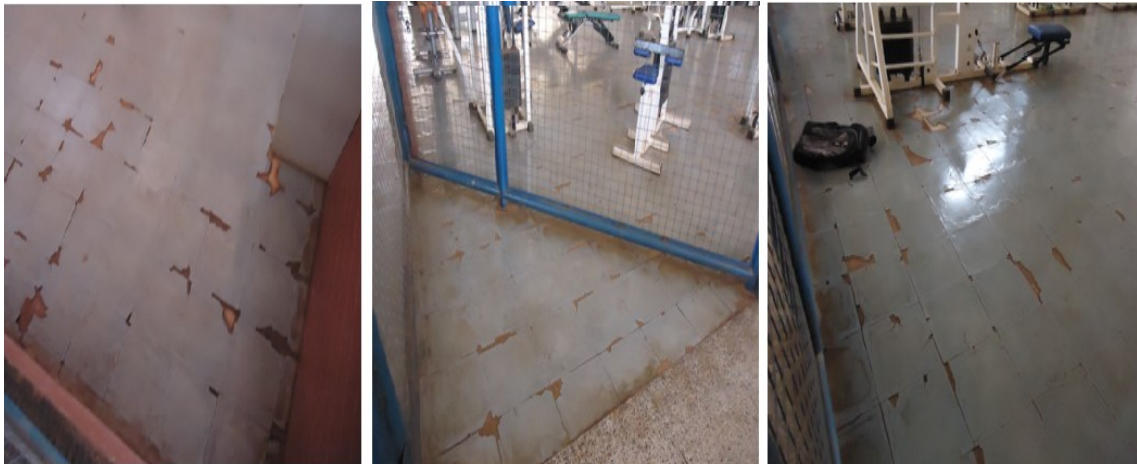
Figura 15 – Descolamento revestimento cerâmico

Local: Diversos locais do piso da academia e da sala de musculação

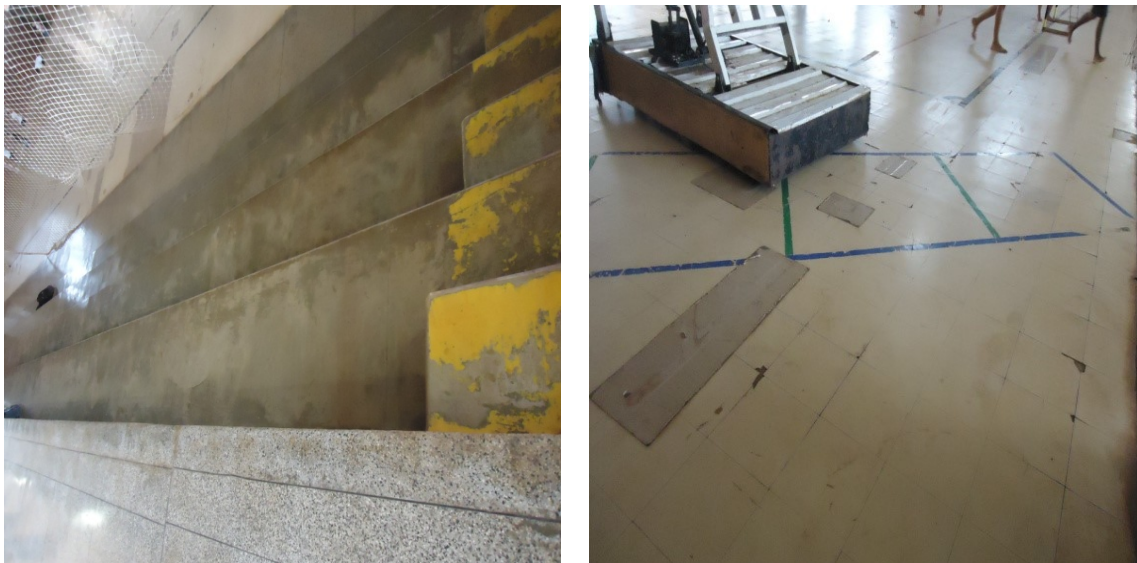
Figura 16 – Desgaste dos pisos

Local: Diversos pisos da edificação

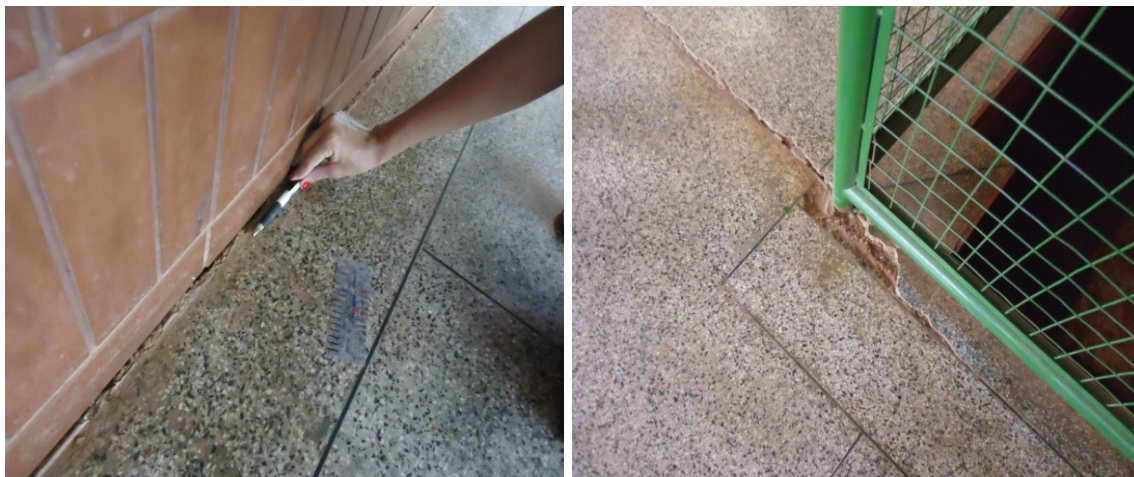
Figura 17 – Fissuras

Fonte: Autoria própria  
Local: Diversos pisos da edificação  
Data da inspeção: 13/08/2018

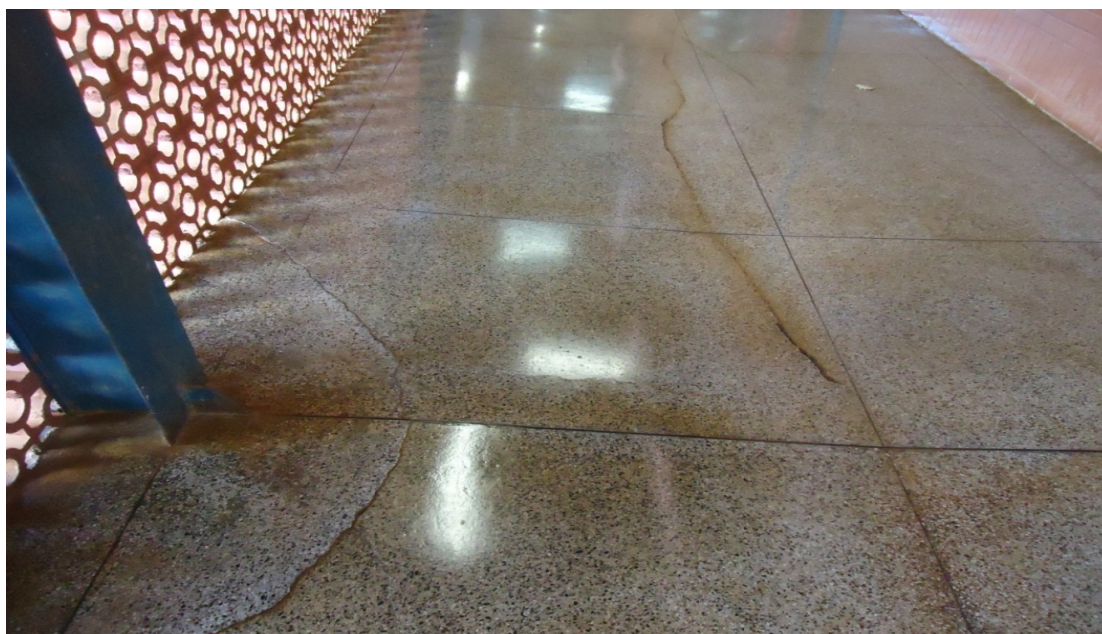
Figura 18 – Desnível

Fonte: Autoria própria  
Local: Piso próximo ao banheiro masculino, nos arredores do pilar 3  
Data da inspeção: 13/08/2018

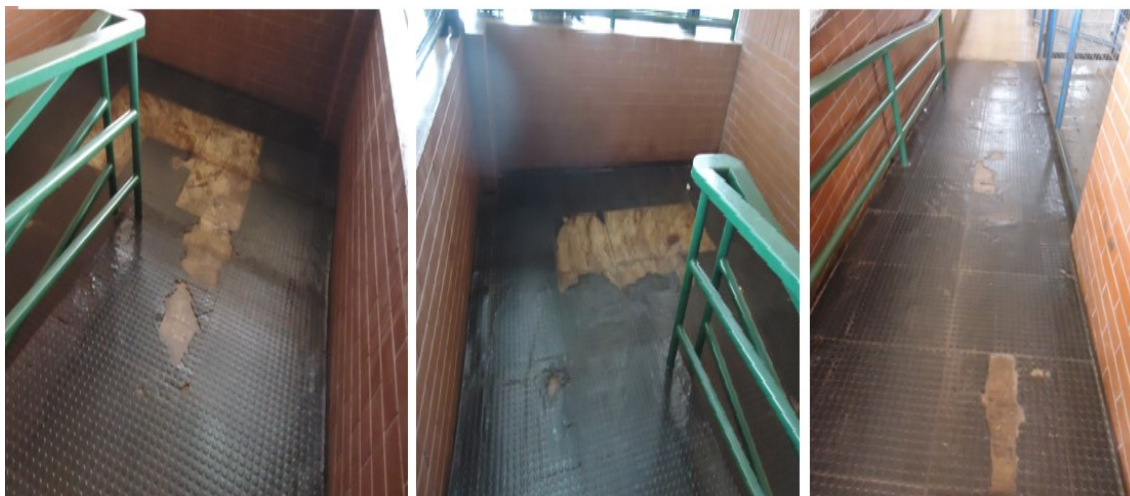
Figura 19 – Descolamento piso emborrachado

Fonte: Autoria própria  
Local: Falha encontrada nas duas rampas  
Data da inspeção: 13/08/2018

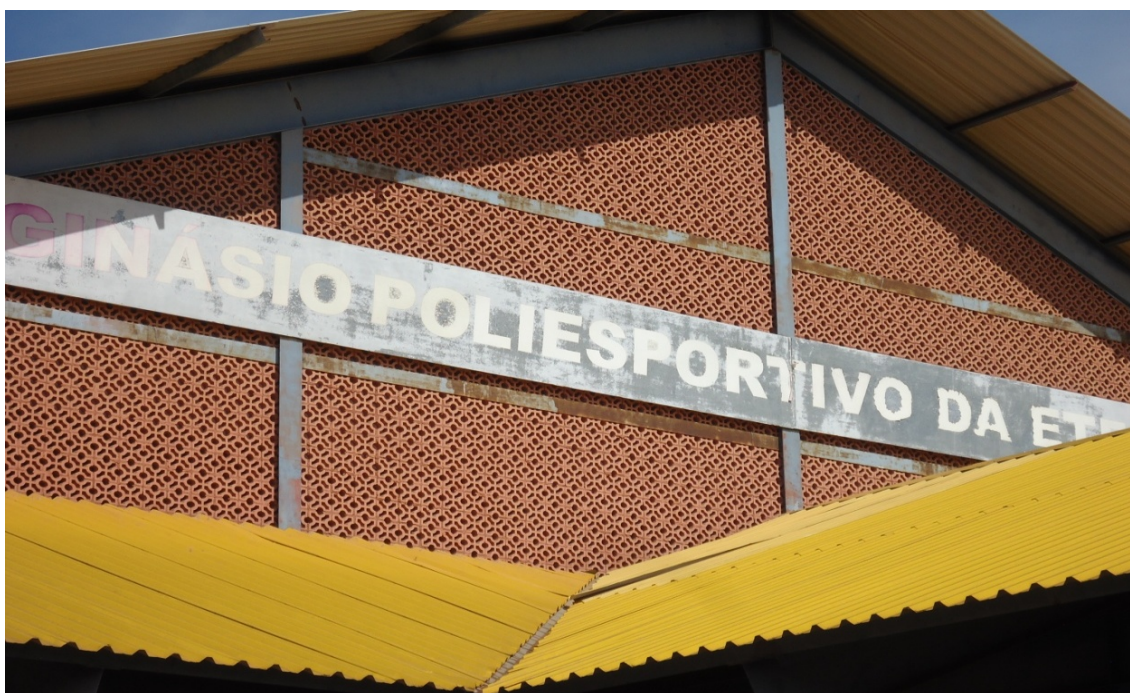
Figura 20 – Desgaste nos sistemas aparentes

Fonte: Autoria própria  
Local: Fachada oeste do ginásio  
Data da inspeção: 20/04/2018

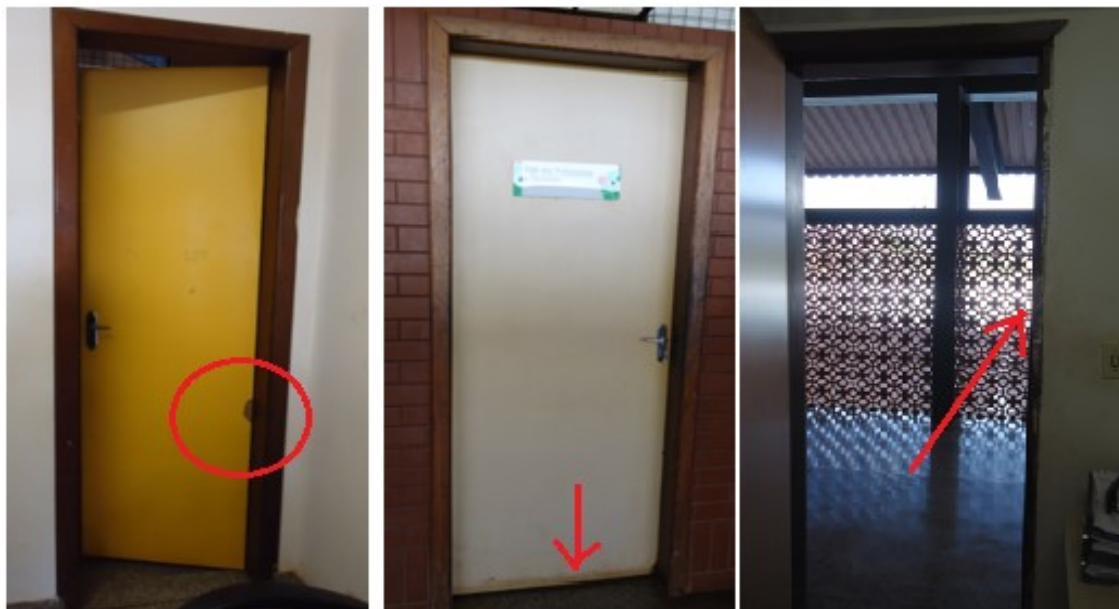
Figura 21 – Desgaste

Fonte: Autoria própria  
Local: Diversas portas presentes na edificação  
Data da inspeção: 13/08/2018

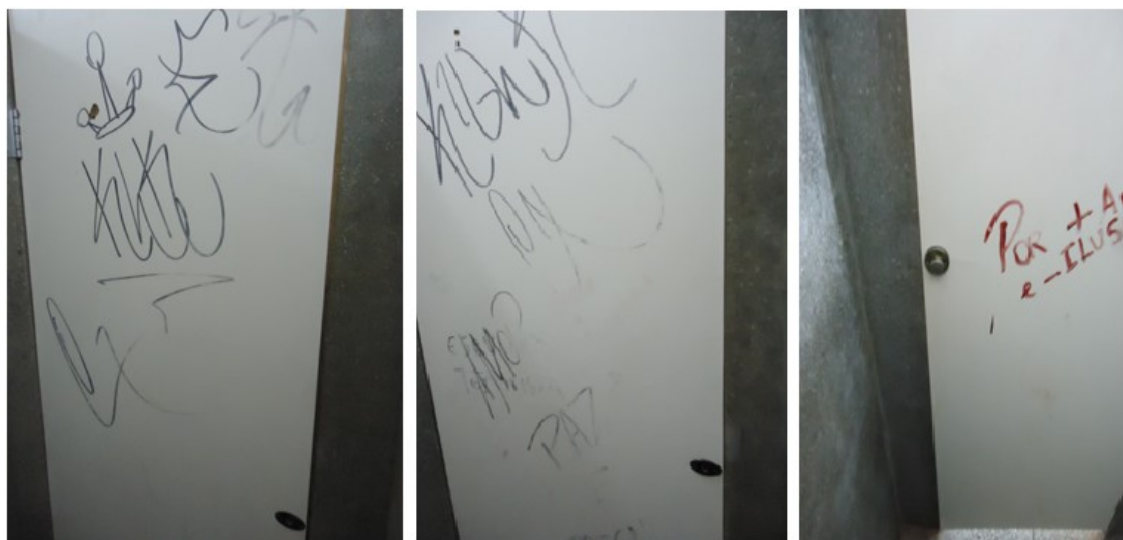
Figura 22 – Desgaste

Fonte: Autoria própria  
Local: Diversas portas dos banheiros e vestiários  
Data da inspeção: 13/06/2018

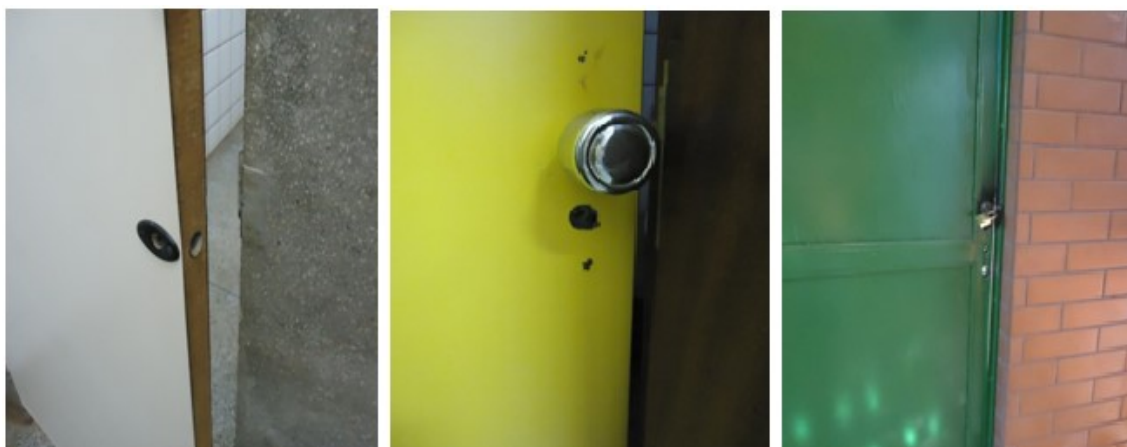
Figura 23 – Falta de fechaduras

Fonte: Autoria própria  
Local: Diversas portas do ginásio  
Data da inspeção: 13/08/2018

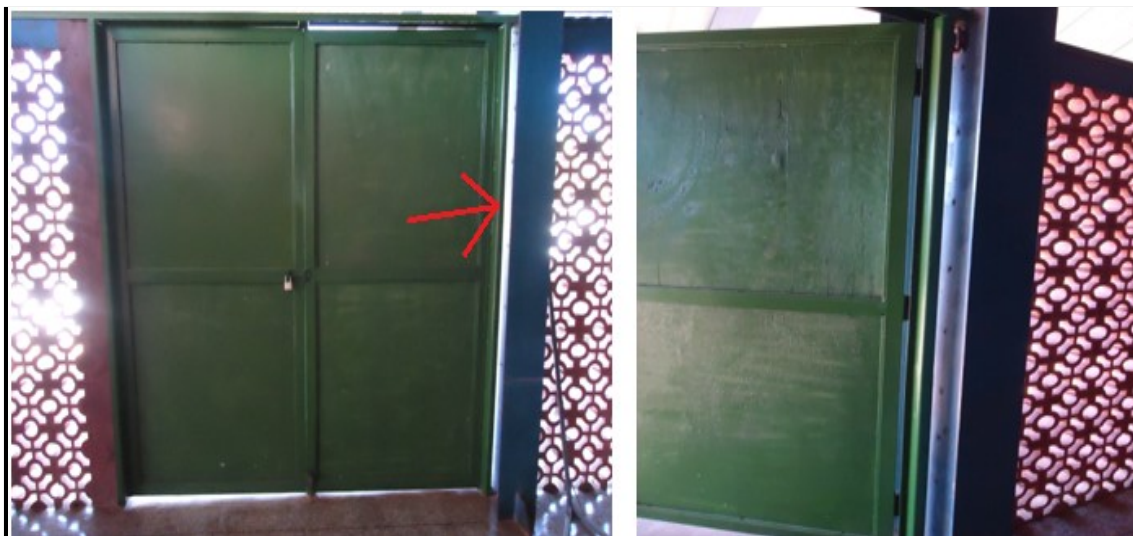
Figura 24 – Deficiência na fixação do batente

Fonte: Autoria própria  
Local: Portas laterais norte e sul  
Data da inspeção: 13/08/2018

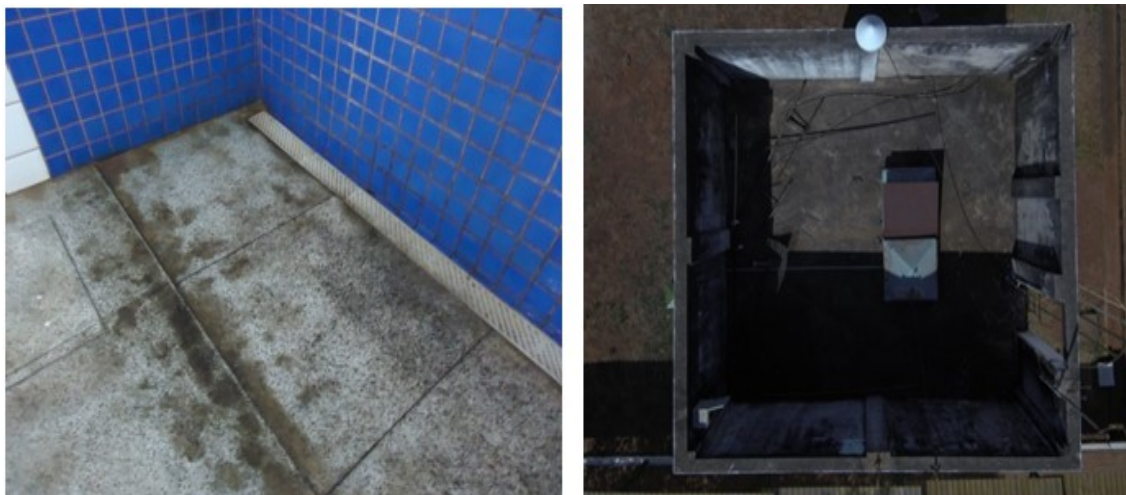
Figura 25 – Manchas de umidade

Fonte: Autoria própria  
Local: Vestiários; Caixa d'água (esquerda para direita)  
Datas das inspeções: 13/08/2018 ; 08/08/2018

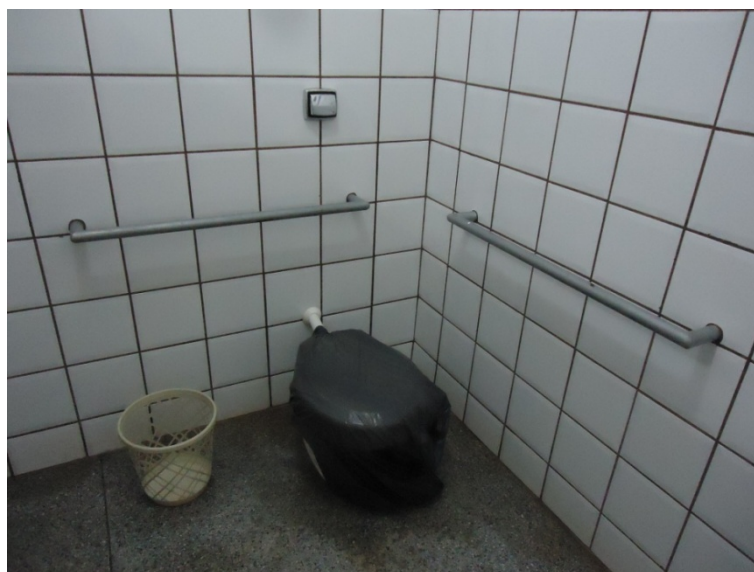
Figura 26 – Vaso sanitário interditado

Fonte: Autoria própria  
Local: Banheiro feminino  
Data da inspeção: 13/06/2018

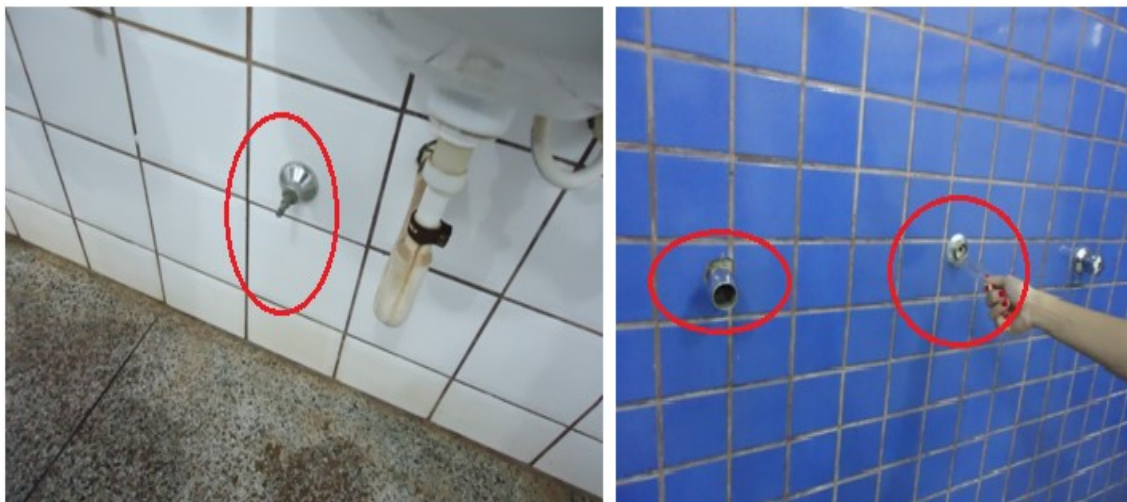
Figura 27 – Falta de acessórios sanitários

Fonte: Autoria própria  
Local: Vestiário Feminino  
Data da inspeção: 13/06/2018

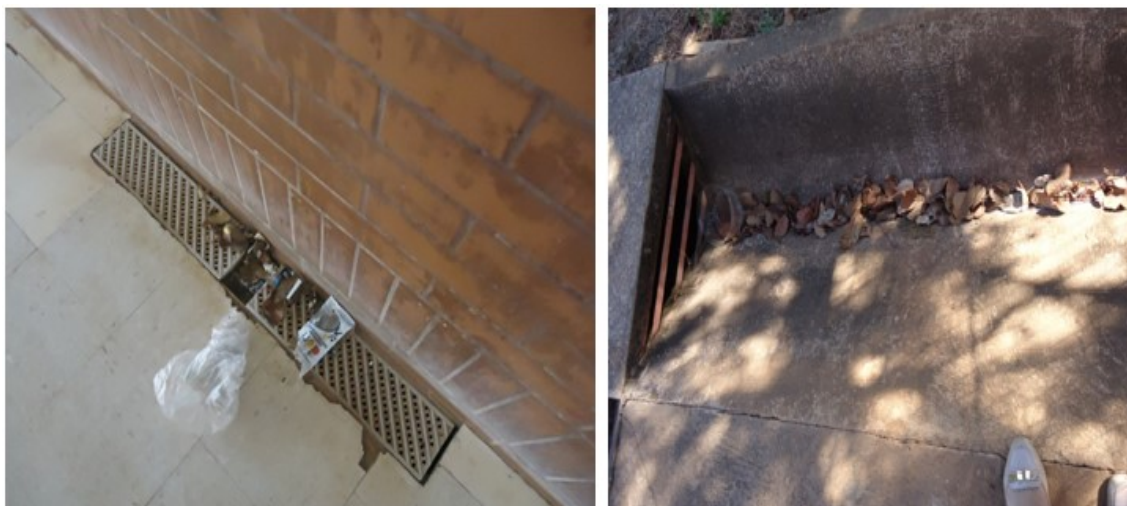
Figura 28 – Obstruções de ralos e grelhas

Fonte: Autoria própria  
Local: Ralo da quadra; grelha de captação de águas de chuva (esquerda para direita)  
Data da inspeção: 13/08/2018

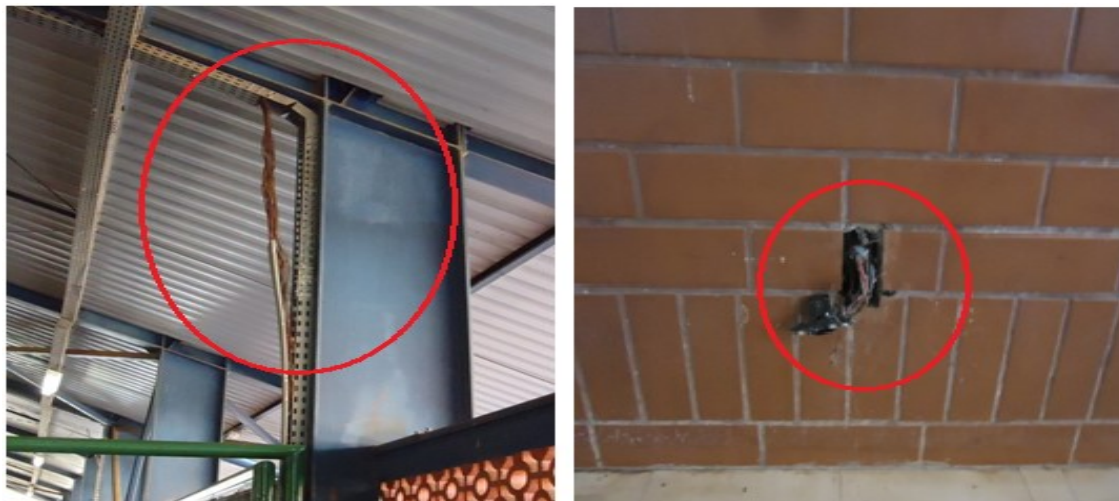
Figura 29 – Fiações expostas

Fonte: Autoria própria  
Local: Eletrocalha; Diversos pontos do ginásio  
Data da inspeção: 13/08/2018

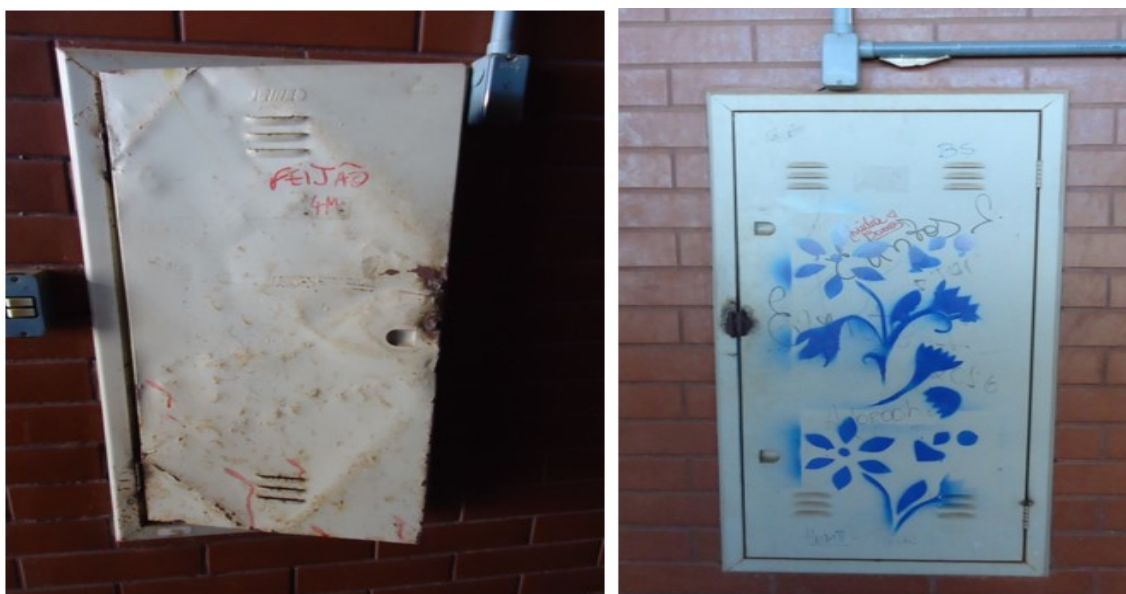
Figura 30 – Quadros de Distribuição danificados

Fonte: Autoria própria  
Local: Todos os Quadros de Distribuição da edificação  
Data da inspeção: 13/08/2018
