**MANUTENÇÃO EM EDIFICAÇÕES:  
ESTUDO DE CASO NO GINÁSIO POLIESPORTIVO DO IFTO, CAMPUS PALMAS**

**PALMAS  
2018**

Trabalho de Conclusão de Curso  
apresentado como requisito parcial para  
obtenção do Título de Bacharel do Curso  
Superior de Engenharia Civil do Instituto  
Federal de Educação, Ciência e  
Tecnologia do Tocantins - Campus  
Palmas.

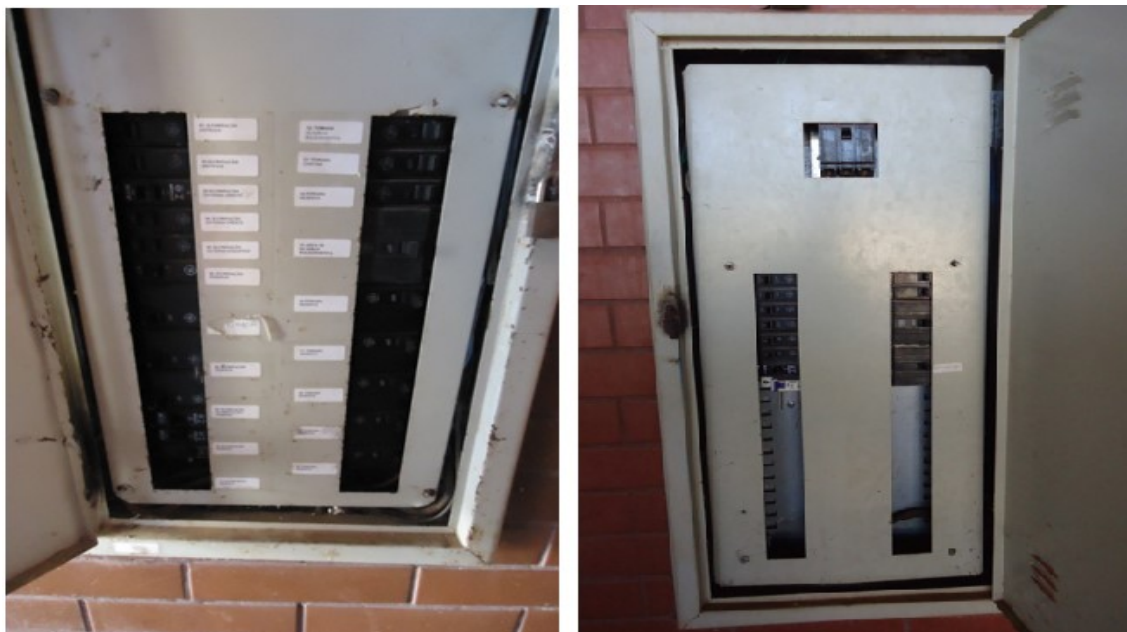
Figura 31 – Precariedade na identificação de circuitos

Fonte: Autoria própria  
Local: Todos os Quadros de Distribuição da edificação  
Data da inspeção: 13/08/2018

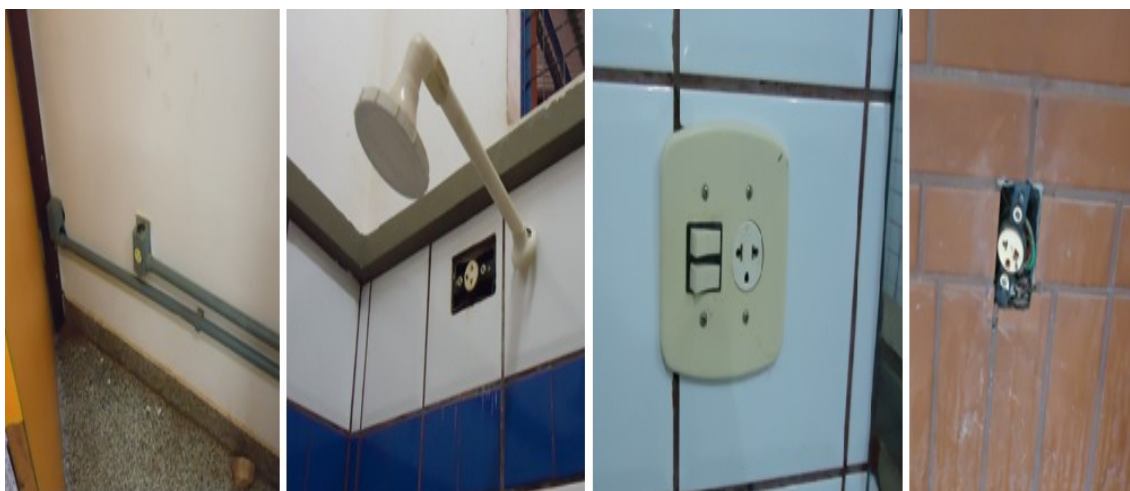
Figura 32 – Tomadas no modelo antigo

Fonte: Autoria própria  
Local: Diversos pontos  
Data da inspeção: 13/06/2018

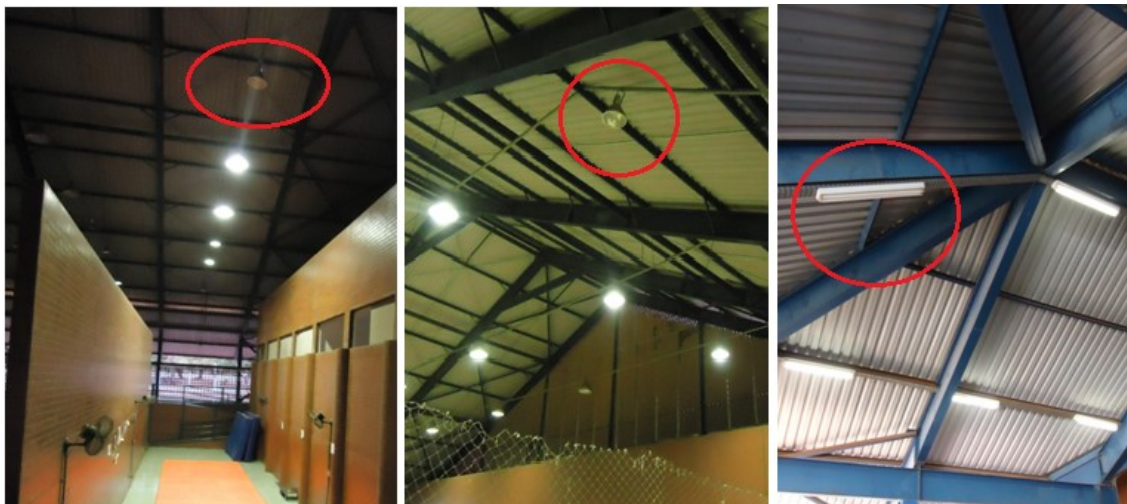
Figura 33 – Lâmpadas queimadas

Fonte: Autoria própria  
Local: Diversos pontos de iluminação do ginásio  
Data da inspeção: 13/08/2018

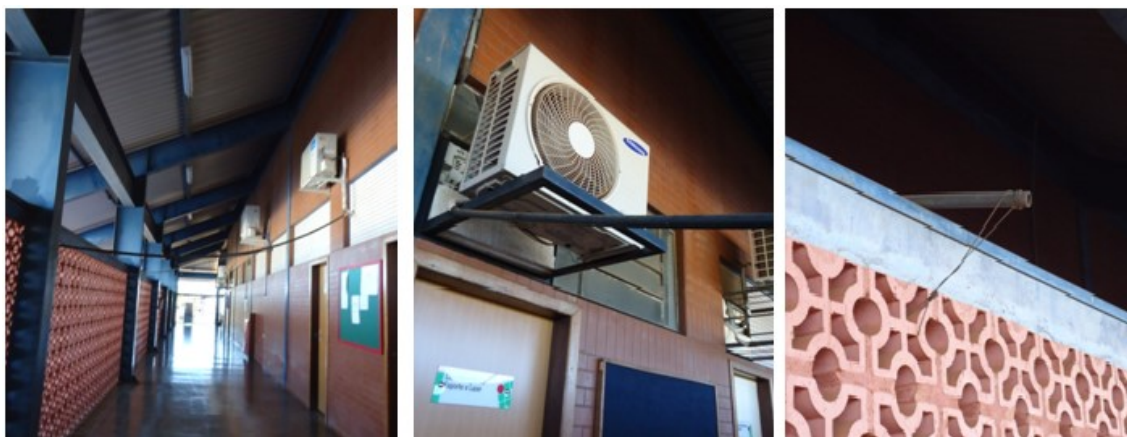
Figura 34 – Mangueiras de água que saem dos condicionadores de ar

Fonte: Autoria própria  
Local: Salas internas do ginásio  
Data da inspeção: 20/04/2018

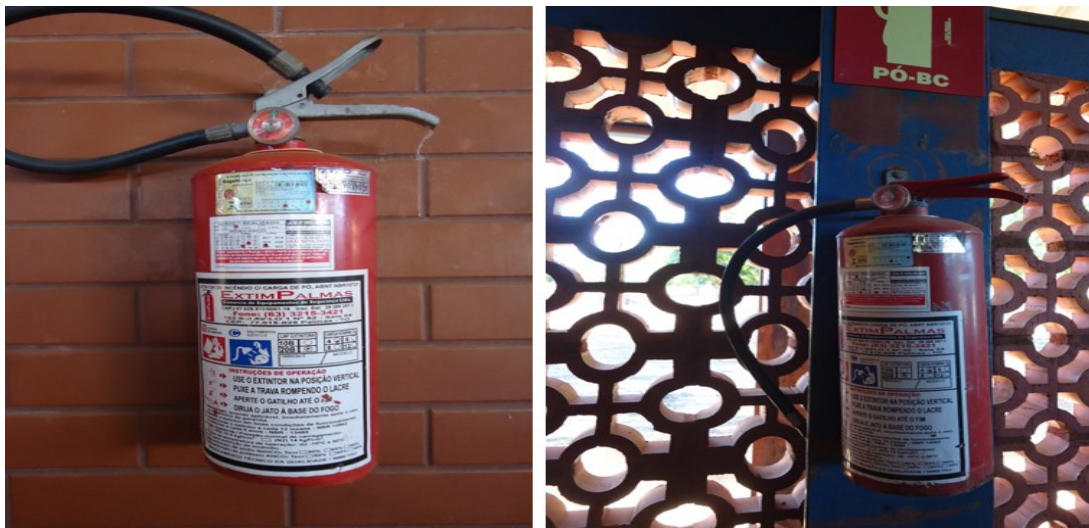
Figura 35 – Extintores sem lacre de segurança

Local: Maioria dos extintores da edificação

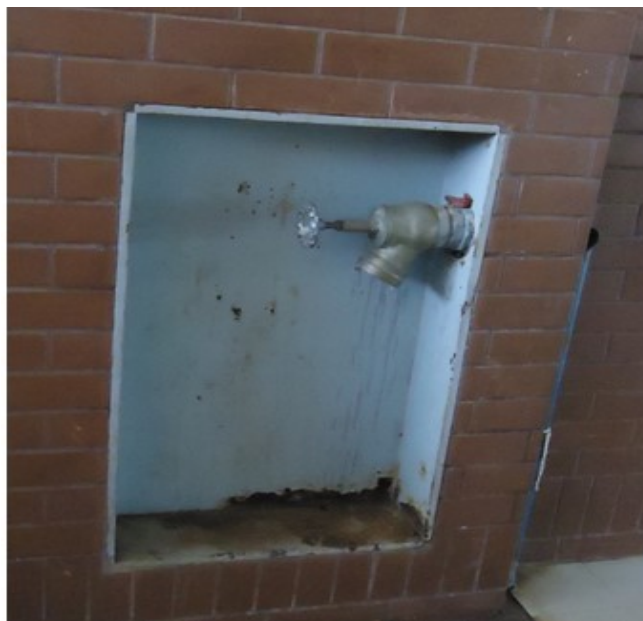
Figura 36 – Caixa de mangueira de incêndio totalmente violada

Local: Caixa localizada do lado oeste da quadra

| <b>Diretrizes</b> | <b>Objetivo</b> | <b>Anomalias</b> | <b>Recomendações</b> |
|---|---|---|---|
| | | Desgaste / danos nas mangueiras de incêndio | Revisão geral dos hidrantes, inclusive com substituição das mangueiras e recuperação das caixas. |

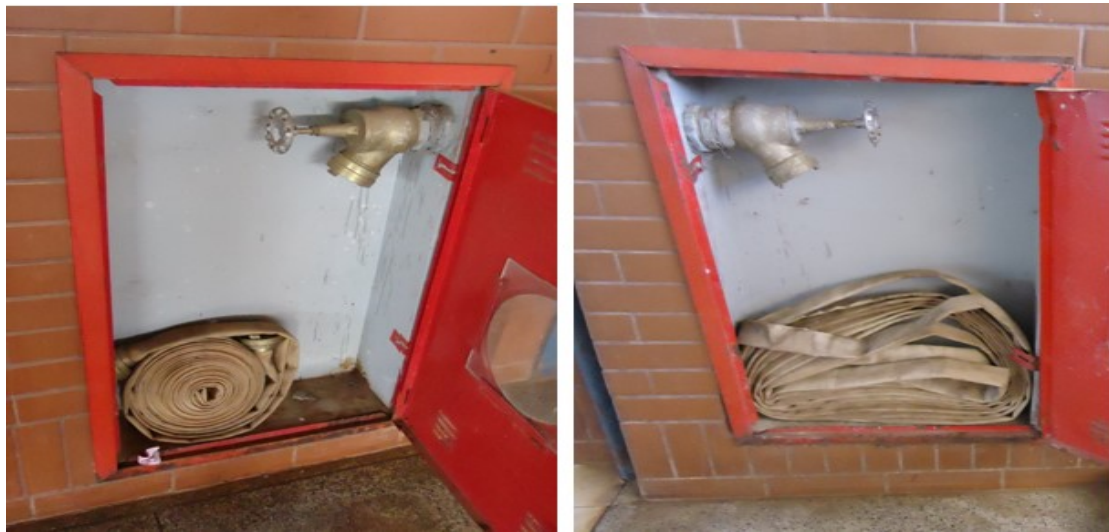
Figura 37 – Mangueiras de incêndio velhas e sujas

Fonte: Autoria própria  
Local: Todas as mangueiras existentes  
Data da inspeção: 26/06/2018

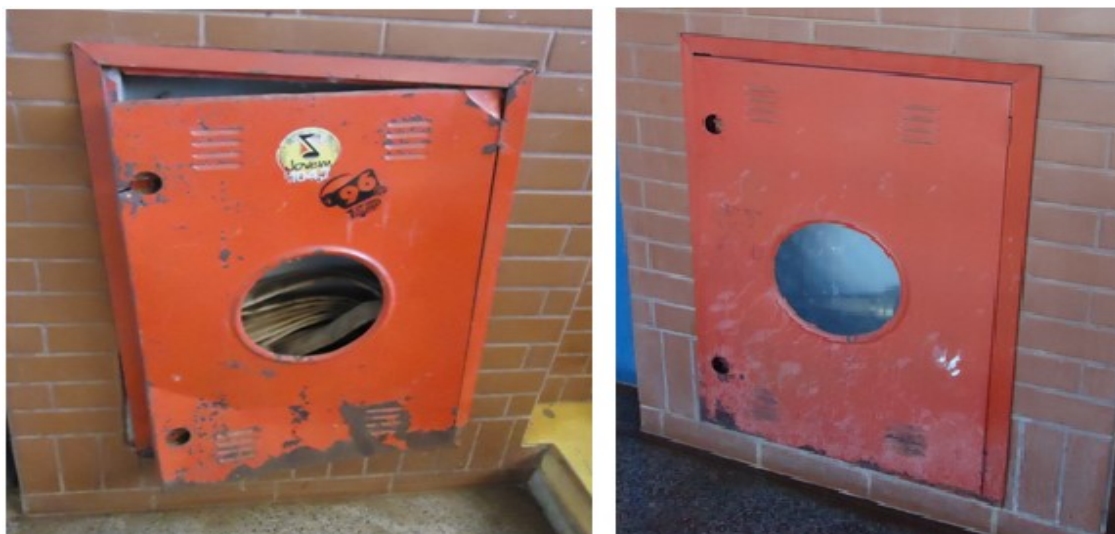
Figura 38 – Caixas de incêndio danificadas

Fonte: Autoria própria  
Local: Todas as caixas existentes  
Data da inspeção: 26/06/2018

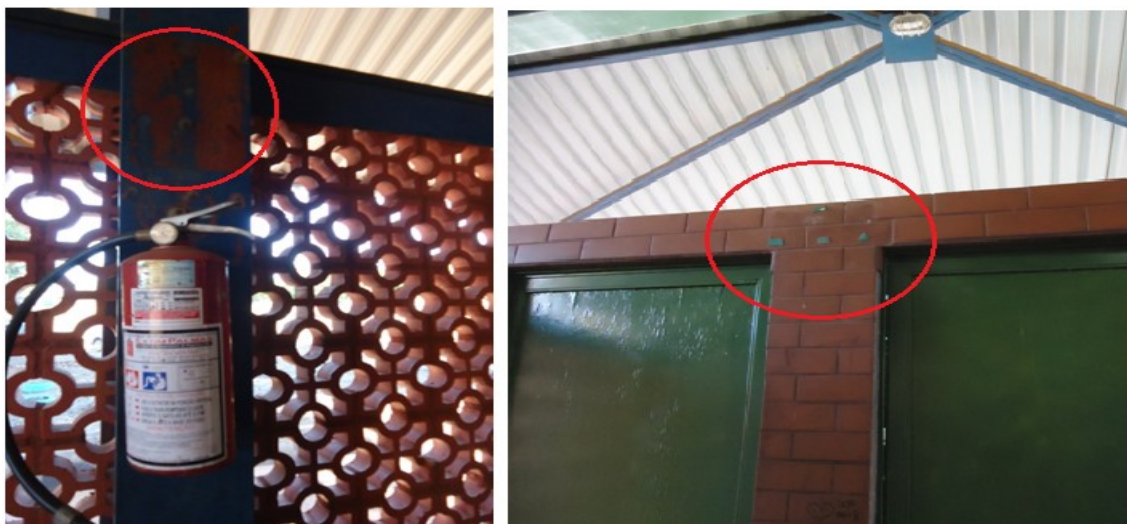
Figura 39 – Falta sinalização de emergência

Fonte: Autoria própria  
Local: Diversos locais (acima de extintores e saídas de emergência)  
Data da inspeção: 26/06/2018

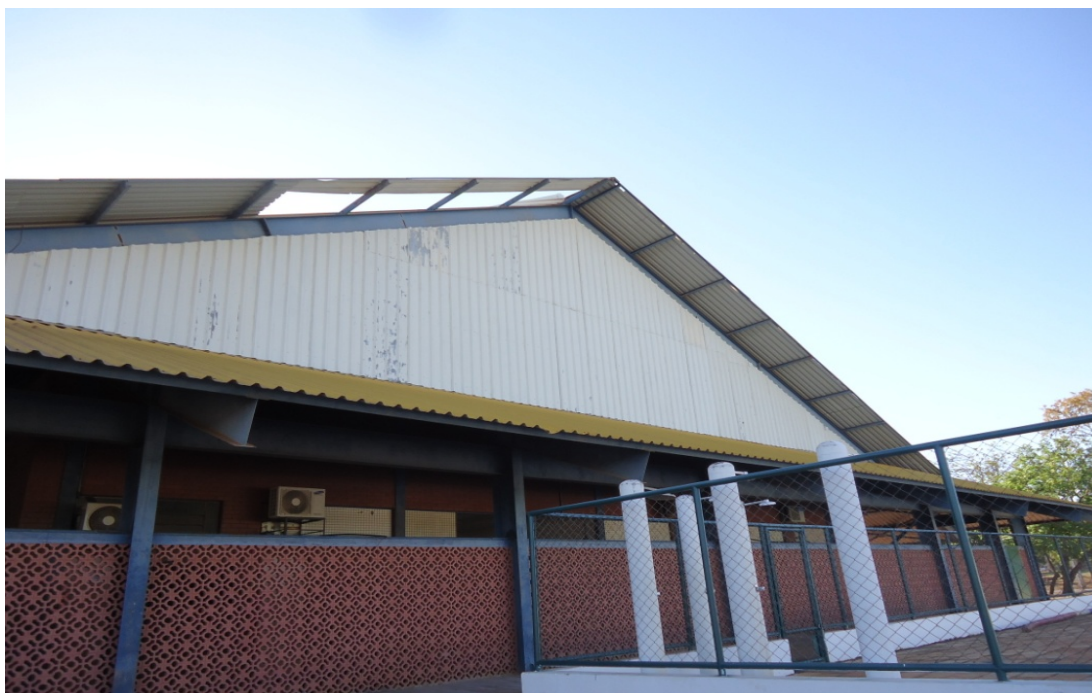
Figura 40 – Falta de peças da cobertura

Fonte: Autoria própria  
Local: Fachada leste do ginásio  
Data da inspeção: 20/04/2018

| <b>Diretrizes</b> | <b>Objetivo</b> | <b>Anomalias</b> | <b>Recomendações</b> |
|---|---|---|---|
| Sistema de Cobertura | Recuperar os sistemas instalações elétricas | Faltam peças de telhado / Vazamentos | Executar recuperação do telhamento na fachada leste, devendo os beirais dessa fachada serem protegidos com execução de forro em PVC, para evitar futuros arrancamentos |

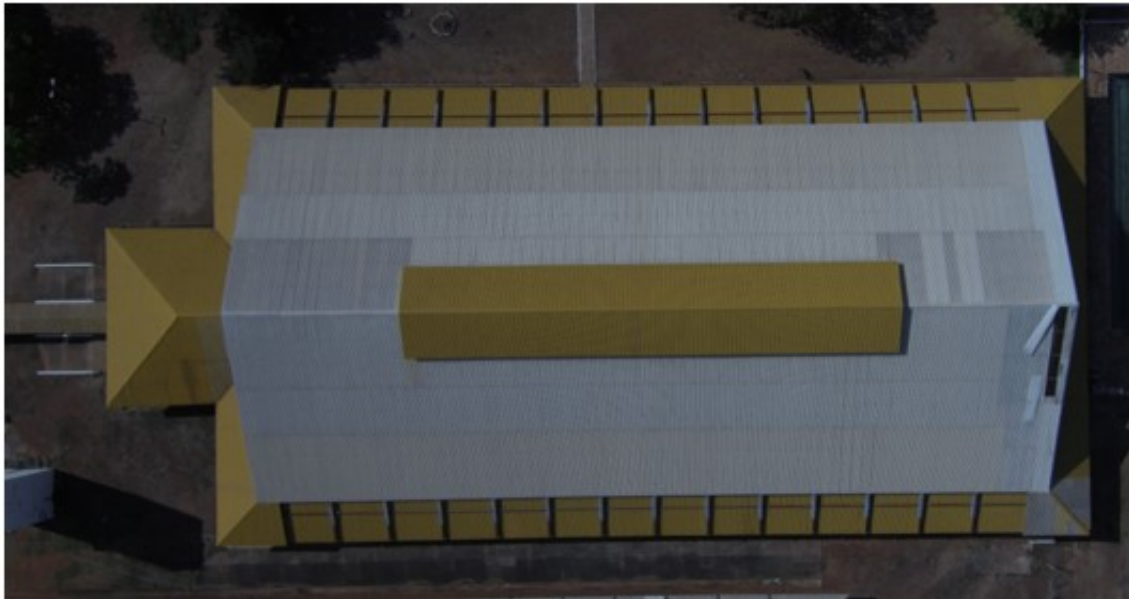
Figura 41 – Desgaste telhado

Fonte: Autoria própria  
Local: Telhado  
Data da inspeção: 08/08/2018

| <b>Diretrizes</b> | <b>Objetivo</b> | <b>Anomalias</b> | <b>Recomendações</b> |
|---|---|---|---|
| | | Desgaste na pintura do telhado / Corrosão | Realizar serviços de repintura |

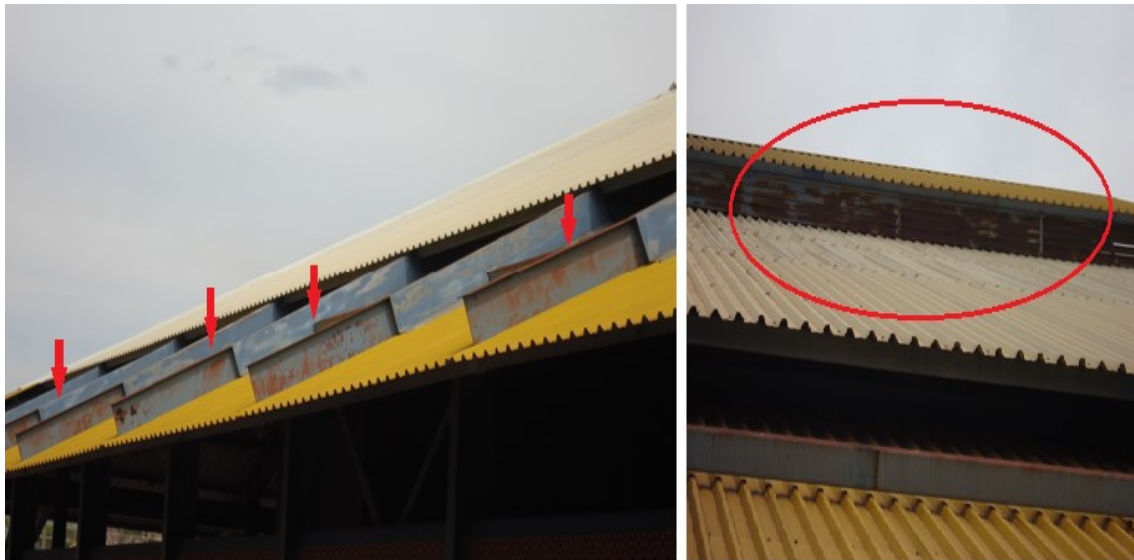
Figura 43 – Corrosão

Fonte: Autoria própria  
Local: Estrutura da cobertura  
Data da inspeção: 20/04/2018
