**ANÁLISE DO TRATAMENTO INDIVIDUALIZADO DE EFLUENTES DOMÉSTICOS  
EM APARECIDA DO RIO NEGRO – TO: Um estudo de caso**

Trabalho de Conclusão de Curso apresentado  
como requisito parcial para obtenção do Título de  
Engenheiro Civil do Curso Superior de Engenharia  
Civil do Instituto Federal do Tocantins, *Campus*  
Palmas.

Área de concentração: Saneamento Básico

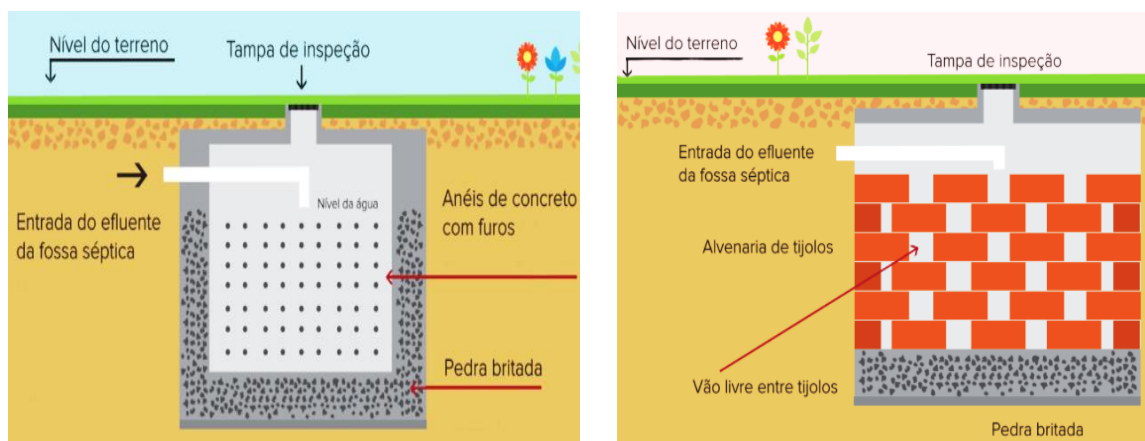
**Figura 17** - Materiais mais comuns em sumidouro: concreto (esquerda) e blocos cerâmicos (direita)

Para Nuvolari (2003), os sumidouros podem ser construídos com alvenaria de tijolos, pedras ou ainda por anéis pré-moldados de concreto com furos na parede lateral, deixando o fundo livre para que ambos permitam a infiltração do líquido no solo. No que se refere a geometria, os poços absorventes podem ser cilíndricos ou prismáticos. A Figura 17 ilustra os materiais mais empregados para sumidouros.

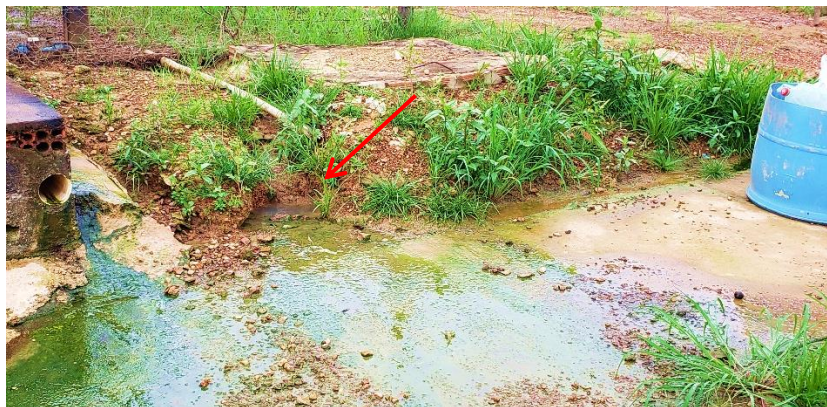
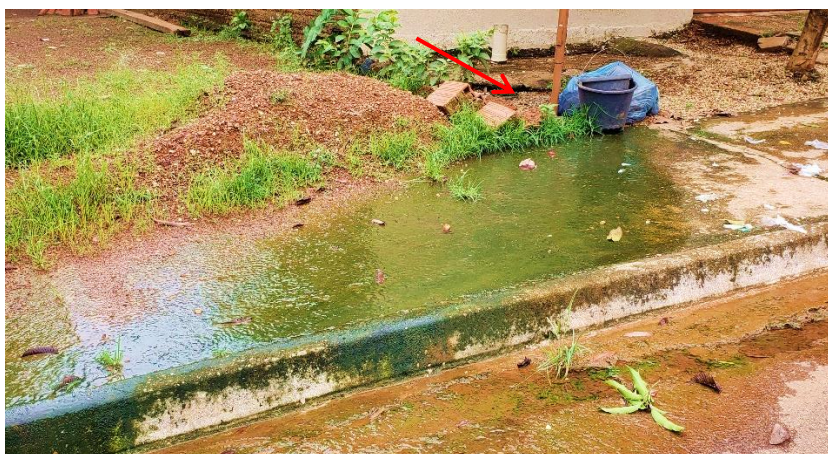
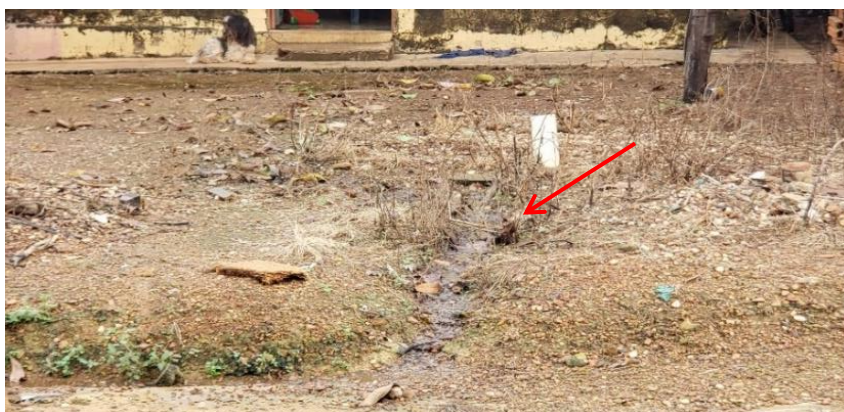
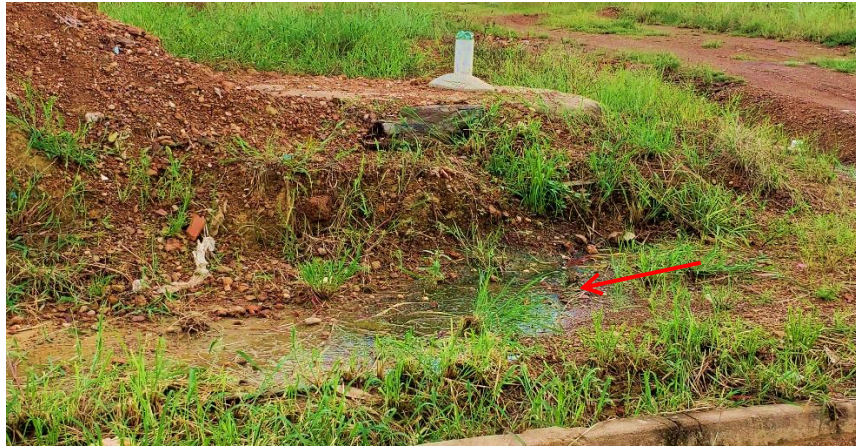
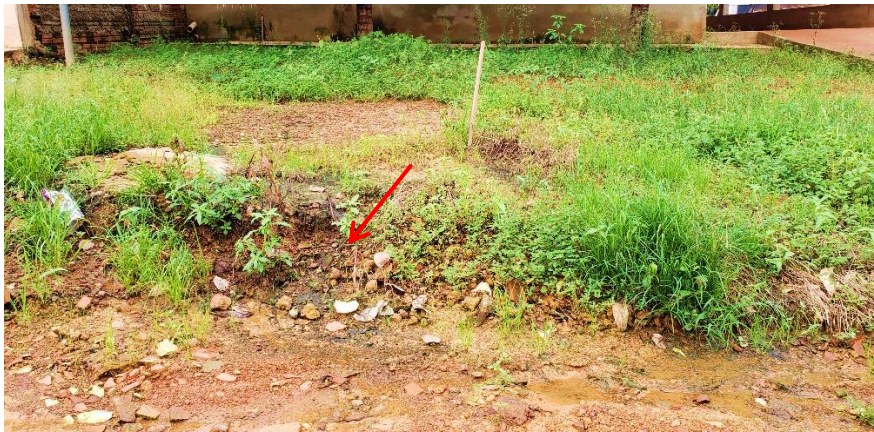
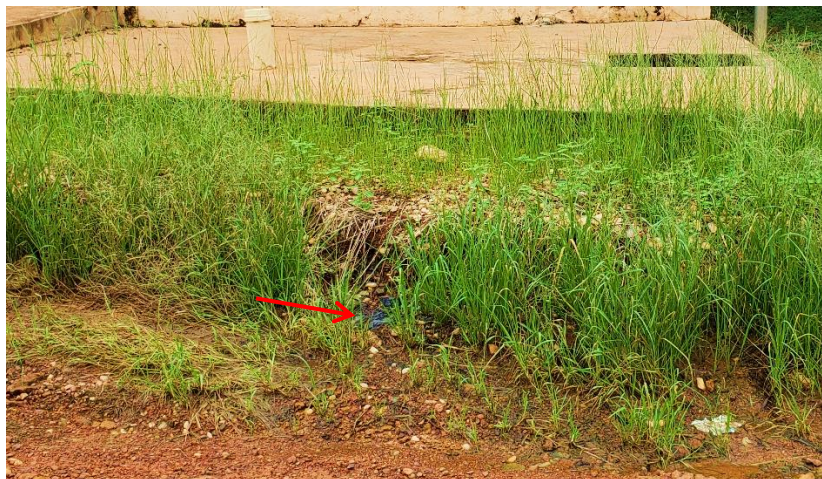
**Figura 25** – Extravasamento de fossa com efluente (Rua 5 de Abril)

**Figura 26** – Extravasamento de fossa com formação de limo (Rua 5 de Abril)

**Figura 27** – Extravasamento de fossa (Rua 5 de Abril)

**Figura 28** – Extravasamento de fossa com formação de limo (Rua Tocantins)

**Figura 29** – Extravasamento de fossa apresentando lodo no ponto extravasado e efluentes percorrendo a via (Rua Antônio Benvindo)

**Figura 30** – Extravasamento de fossa com formação de lodo no ponto extravasado e efluentes percorrendo a via (Rua Antônio Benvindo)

As Figuras de 25 a 30 mostram alguns aspectos que causam desconforto estético aos moradores devido a formação de limo nas calçadas e ruas além da geração de odores desagradáveis devido ao volume de esgoto extravasado no ambiente. Já nas Figuras 31 e 32 é possível observar que algumas fossas apresentam tampas com trincas e revestimentos inadequados (lonas de plástico), possibilitando maior volume de extravasamento, promovendo o carreando de material suspenso em dispersão às ruas da cidade, causando problemas de disseminação de doenças além de proliferação de vetores.

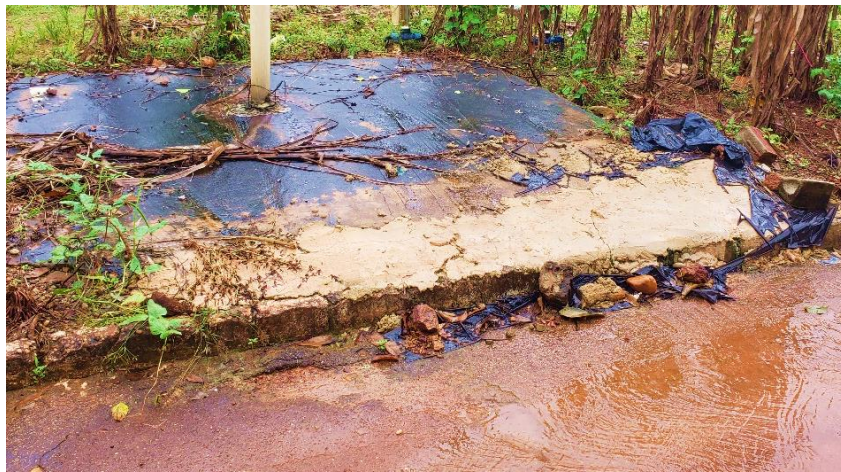
**Figura 31** – Fossa com revestimento inadequado (Rua Cícero Virgínio)

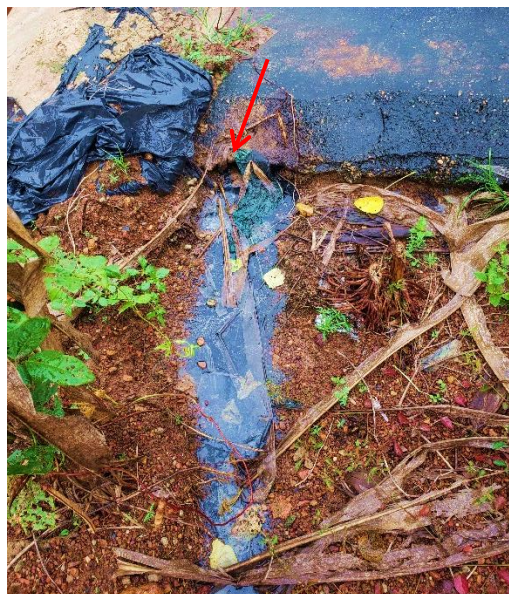
**Figura 32** – Detalhe do ponto de extravasamento da fossa da Figura 31 apresentando efluente com material suspenso

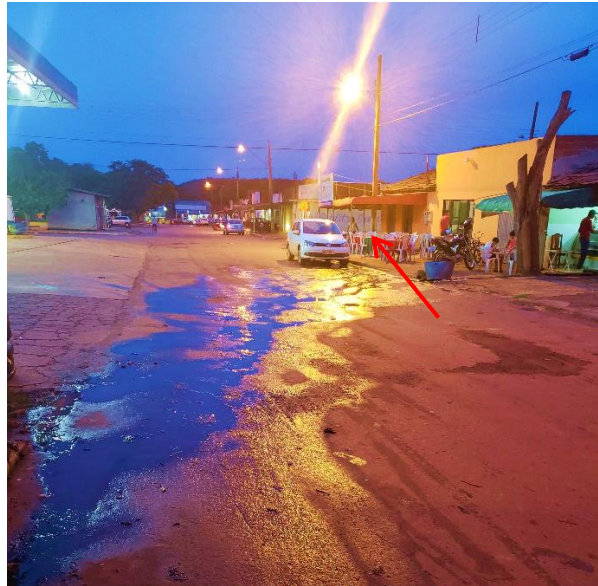
**Figura 33** – Caminho preferencial dos extravasamentos das fossas na Rua Cícero Virgínio para pontos comerciais da praça municipal

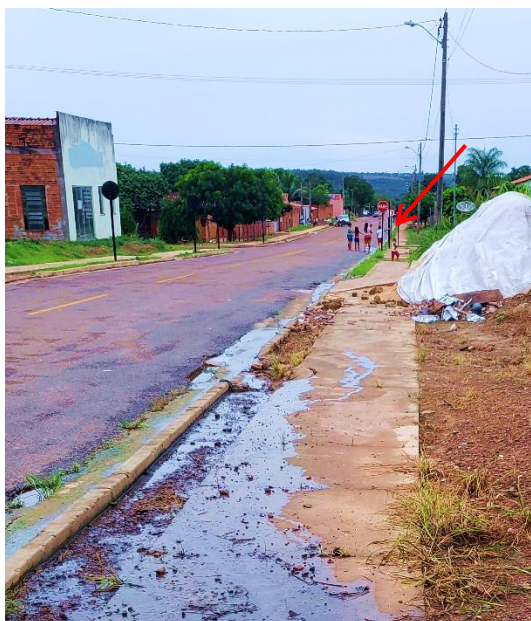
**Figura 34** – Caminho preferencial dos extravasamentos das fossas na Rua 5 de Abril (Setor Bela Vista) para pontos comerciais no Setor Aeroporto

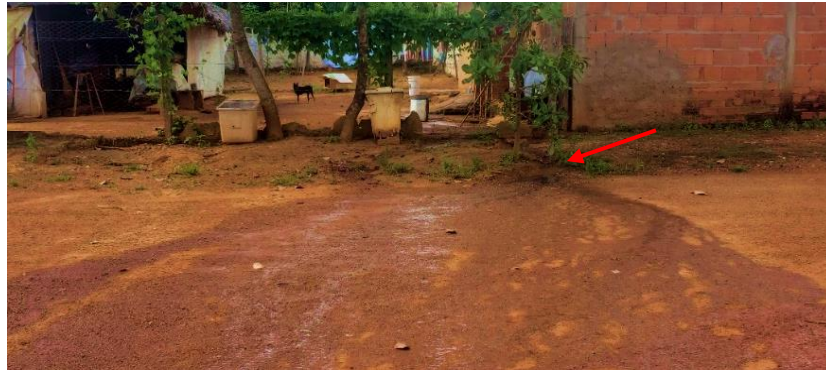
**Figura 47** – Descarte incorreto de esgoto doméstico (Rua Tamandaré)

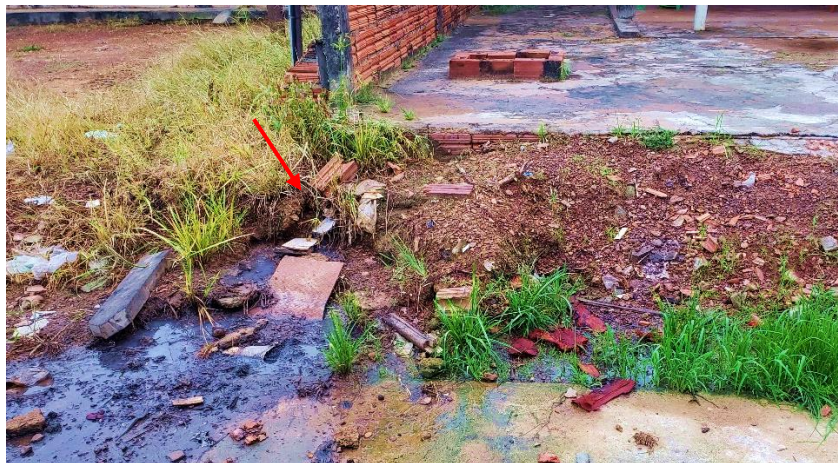
**Figura 48** – Extravasamento de fossa, descarte incorreto de esgoto doméstico e acúmulo de lixo (Rua 5 de Abril)

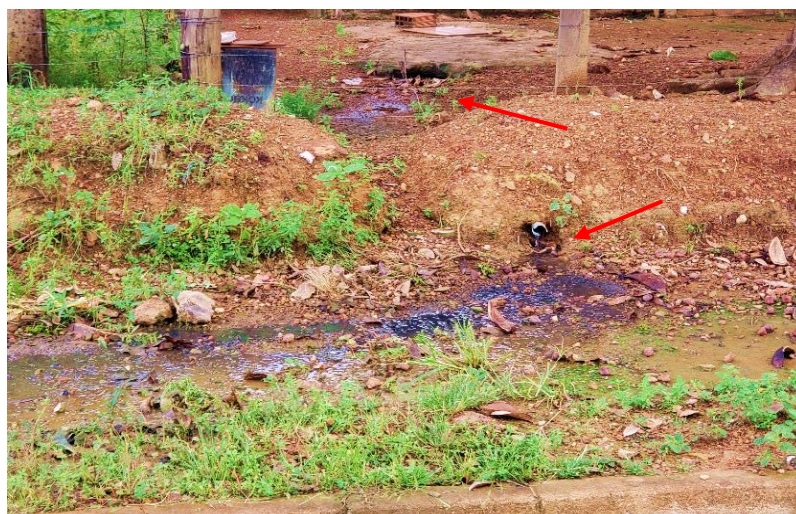
**Figura 49** – Extravasamento de fossa e descarte incorreto de esgoto doméstico com formação de limo (Rua Tocantins)

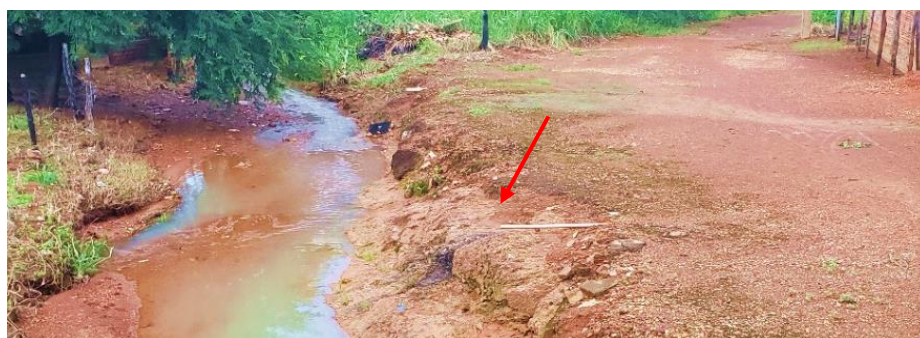
**Figura 55** – Descarte incorreto de esgoto doméstico diretamente na grotta da Leozina mediante prolongamento de cano (Rua Maranhão)

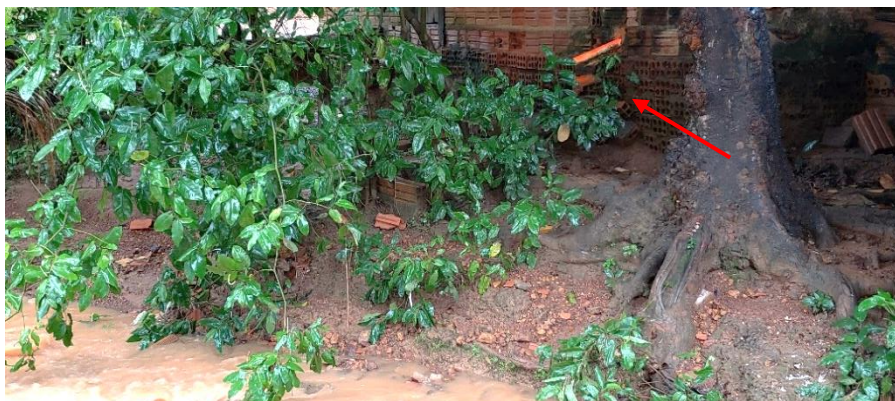
**Figura 56** – Descarte incorreto de esgoto doméstico diretamente na grota da Leozina mediante prolongamento de cano (Rua Maranhão)

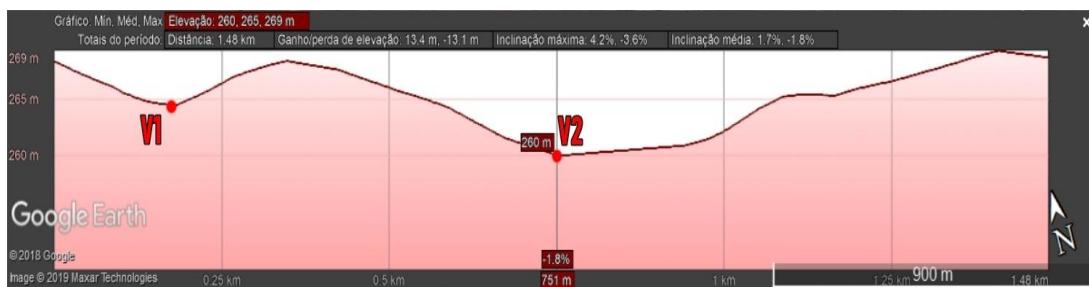
**Figura 64** – Corte topográfico dos pontos A, B e C referente a Avenida 7 de Setembro ilustrando os vales das grotas da Tia Florinda (V1) e Leozina (V2)
