**CURSO SUPERIOR DE ENGENHARIA CIVIL**

**ESTUDO DA PRESENÇA DE MICROPLÁSTICOS NO LAGO DA USINA  
HIDRELÉTRICA LUIZ EDUARDO MAGALHÃES**

Trabalho de Conclusão de Curso apresentado  
como requisito parcial para obtenção do Título de  
Engenheiro Civil do Curso Superior de  
Engenharia Civil do Instituto Federal do  
Tocantins, Campus Palmas.

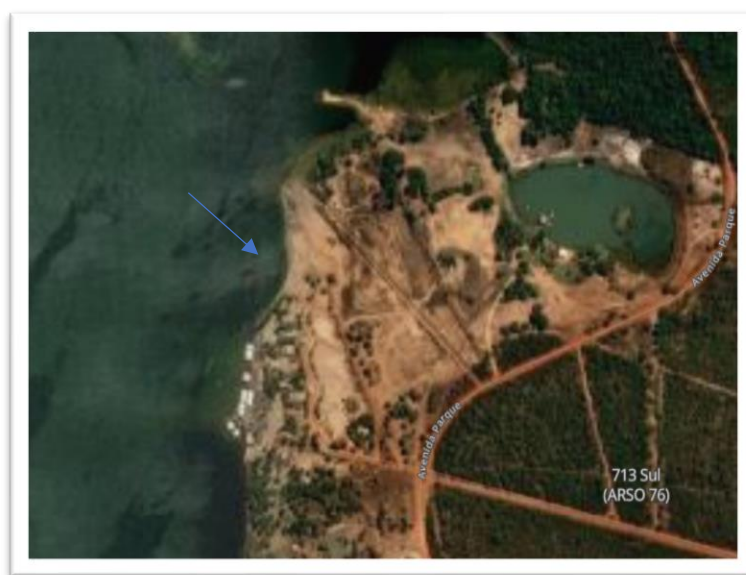
**Figura 2 – Ponto de Coleta Córrego Prata.**

O ponto de coleta do Córrego Prata pode ser visto conforme a figura a seguir:

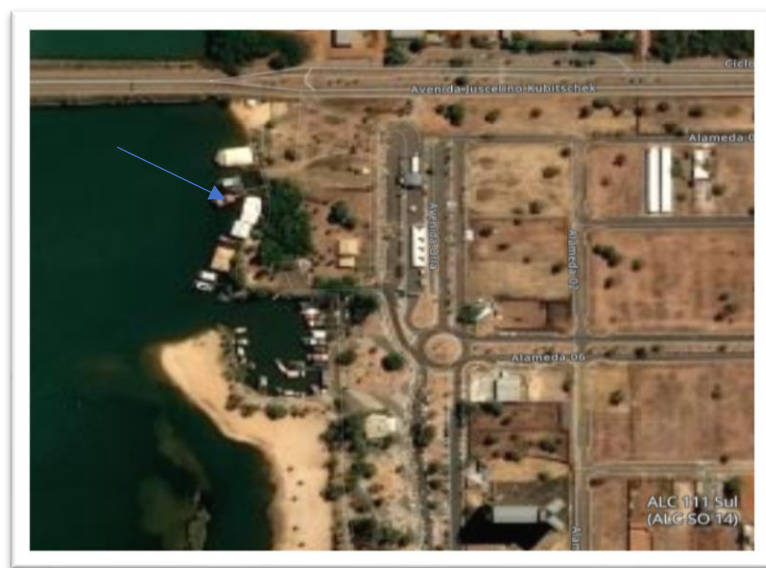
**Figura 3** – Ponto de Coleta Praia da Graciosa.

O local pode ser melhor identificado na Figura 3.

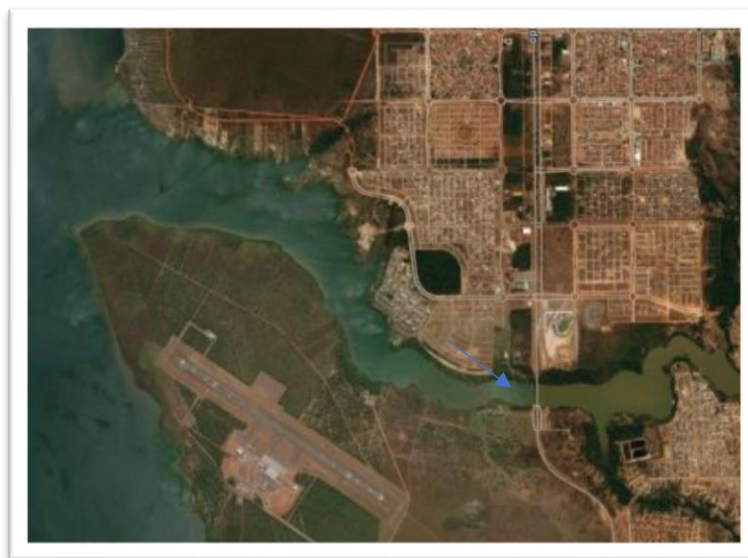
**Figura 4** – Ponto de Coleta no Córrego Machado e Rio Taquaruçu Grande.

Foi escolhido por ser um ponto próximo a uma Estação de Tratamento de Esgoto (ETE): ETE Aurenny. O local em questão pode ser visto na Figura 4.

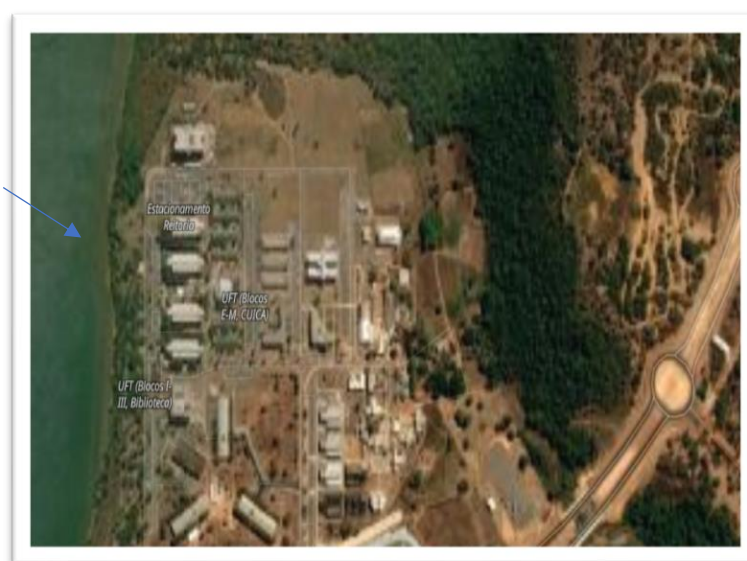
**Figura 5** – Ponto de Coleta no Córrego Brejo Comprido.

O local escolhido foi o ponto de desague entre o córrego com o lago, próximo ao píer da UFT, lugar bastante escolhido por alunos para realização de confraternizações estudantis, nesse sentido, podendo ter mais presença de poluição. O local pode ser melhor visto na Figura 5.

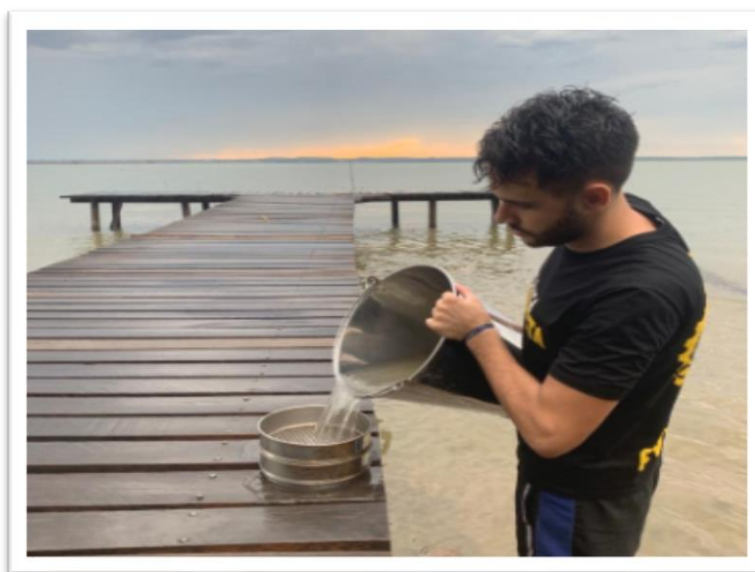
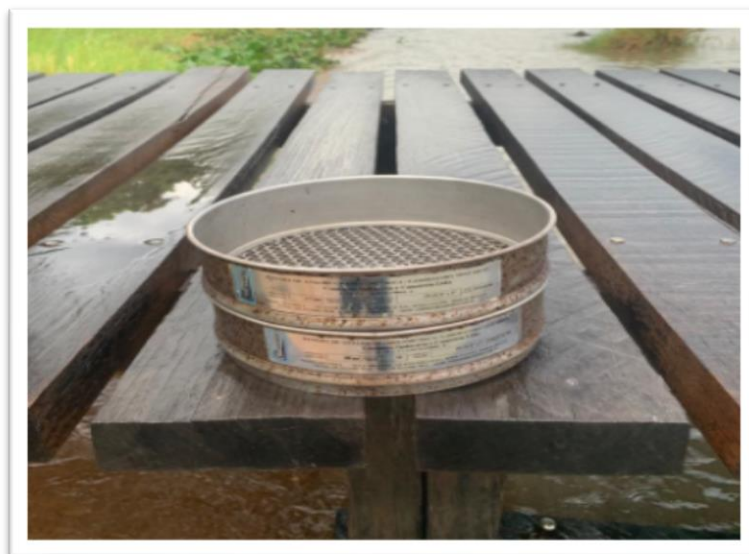
**Figura 6** – Peneiramento das Amostras

Para a pesquisa, as amostras coletadas passaram pela peneira de 4, 75mm (nº 4) e ficaram retidos na peneira de baixo, de 300 µm (nº 50).

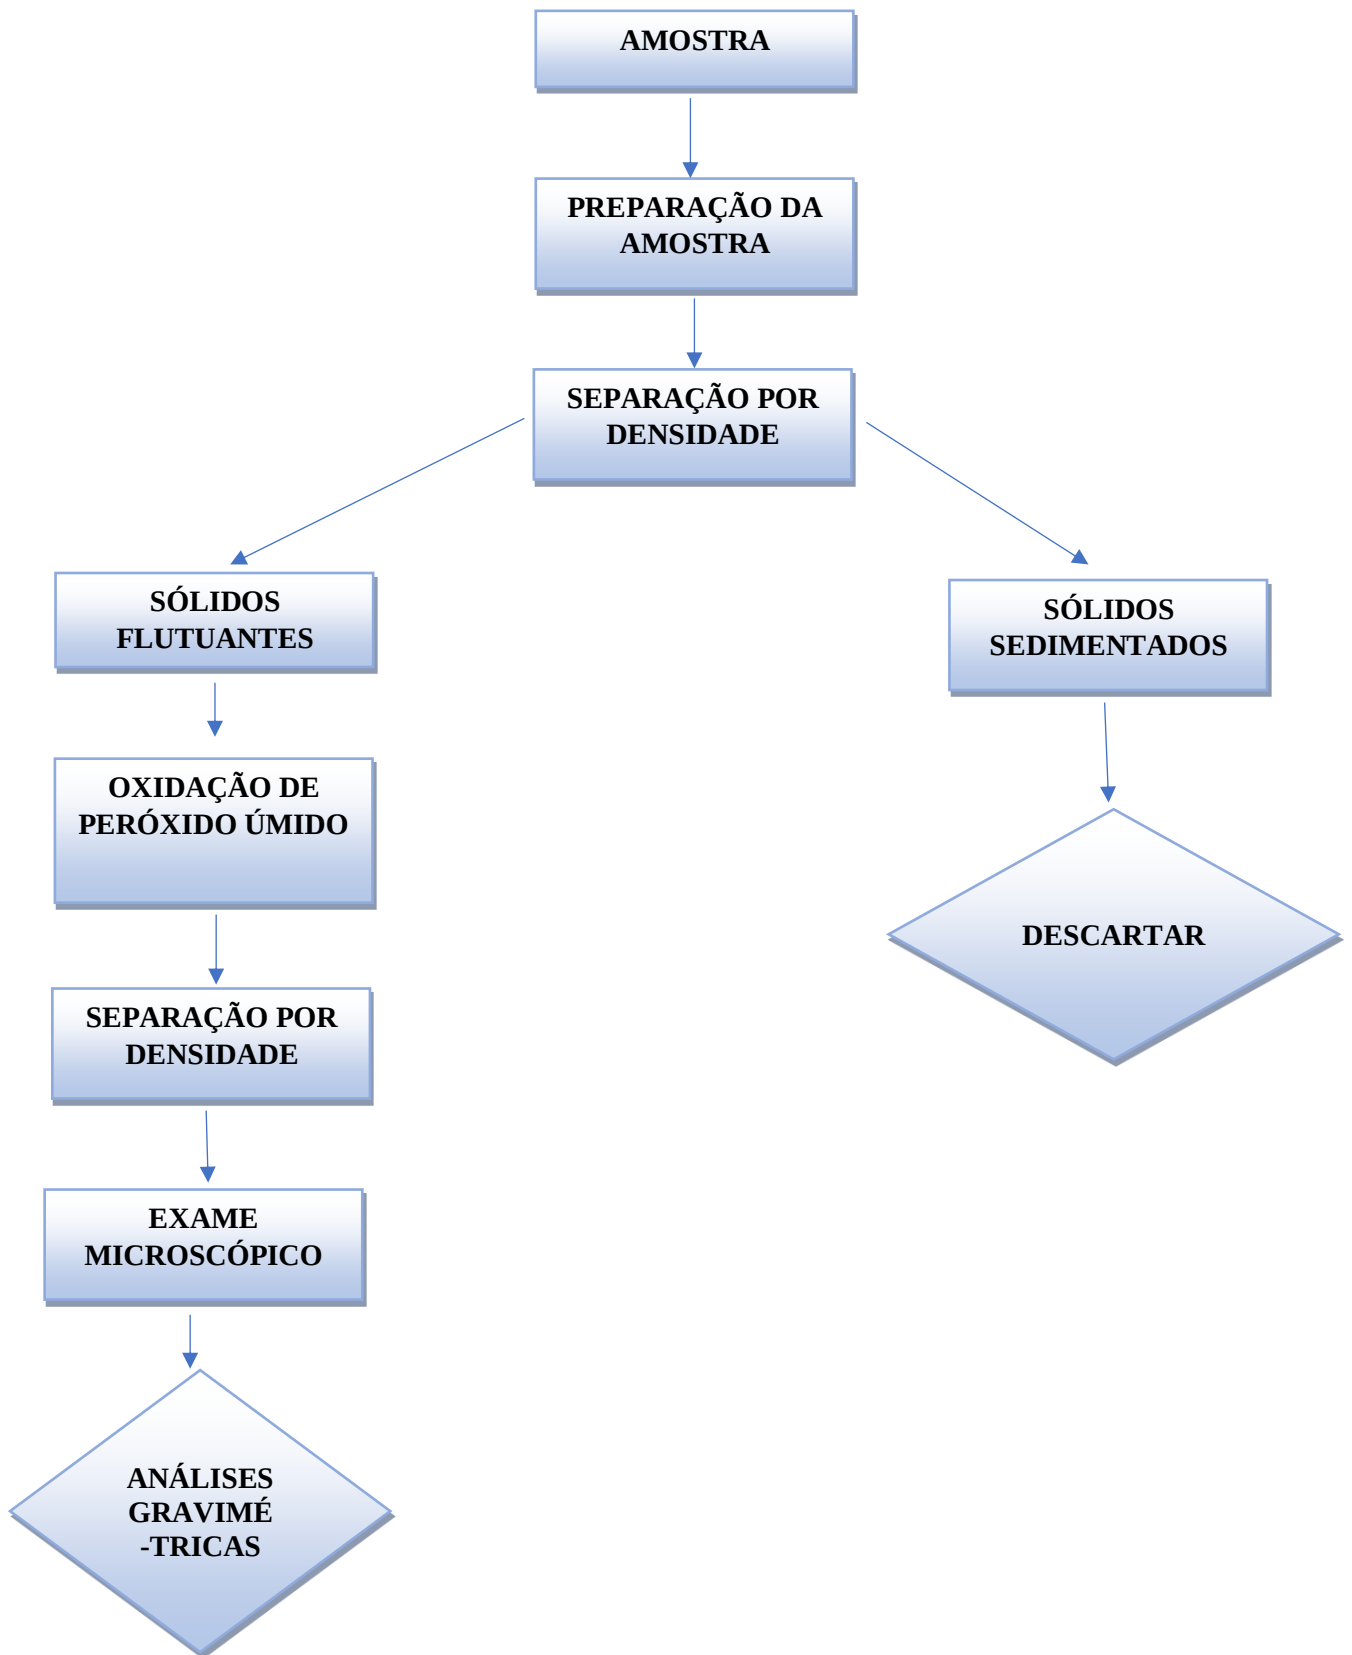
**Figura 10** – Fluxograma para Análise de Microplásticos

O fluxograma descrito na Figura 10 tem como objetivo elencar as etapas que foram seguidas para obtenção dos resultados da incidência ou não do MP nas amostras analisadas.

Para a realização da pesquisa usamos o guia *Laboratory Methods for the Analysis of Microplastics in the Marine Environment: Recommendations for quantifying synthetic particles in waters and sediments* - Programa de detritos marinhos da NOAA (MASURA, BAKER, FOSTER E ARTHUR, 2015).

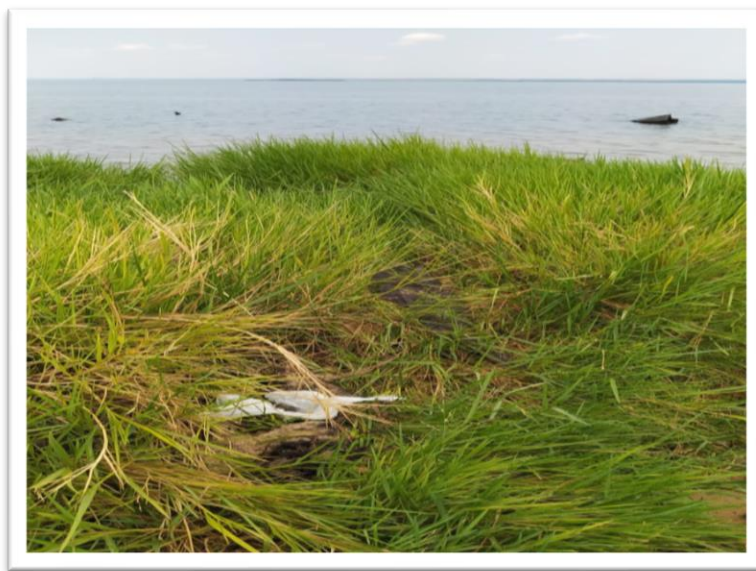
**Figura 11** – Plástico a Margem do Córrego Prata.

No Córrego Prata foi possível notar a presença de plásticos jogados a margem, porém não atingiam diretamente seu leito. No período chuvoso, com a água da chuva escorrendo sobre a margem, alguns plásticos chegaram a contaminar o corpo hídrico. Porém o material visto não estava em seu estado de degradação. O ponto de coleta do Córrego Prata pode ser visto conforme a imagem a seguir:

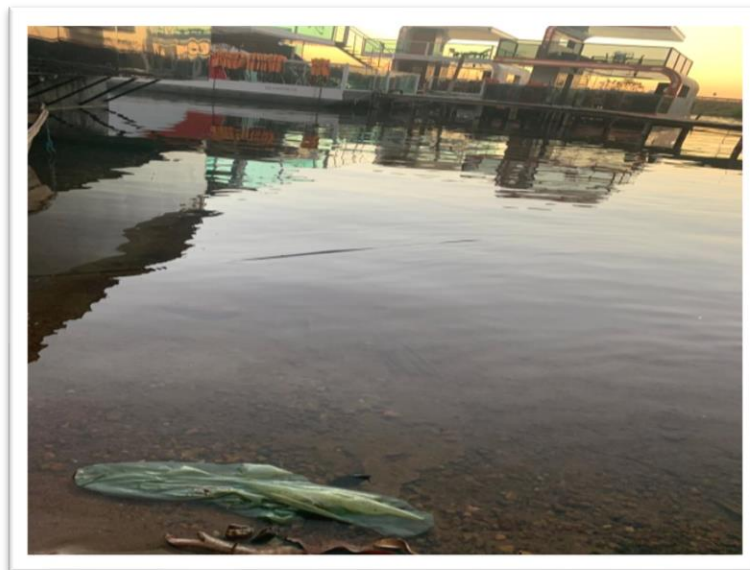
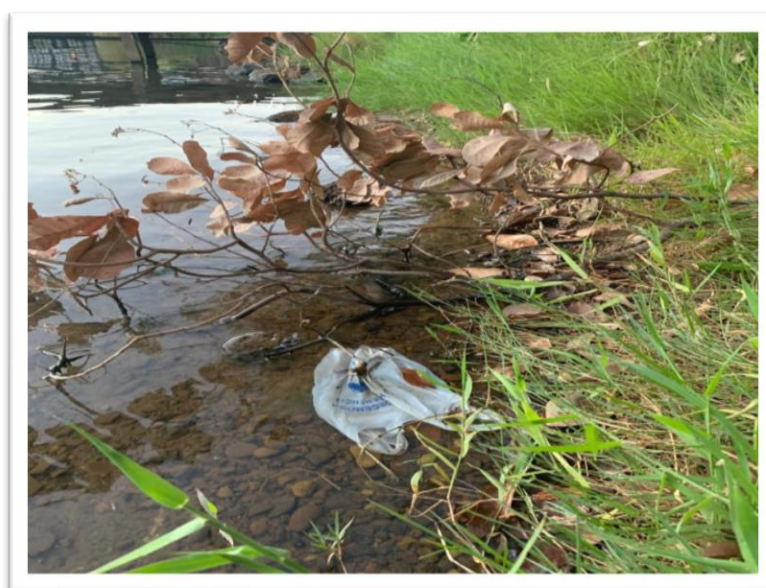
Tanto no período de estiagem quanto no chuvoso, foram encontradas quantidades consideráveis de plásticos largados à margem e no corpo hídrico, tornando dessa forma possível a presença de MP.

**Figura 12** – Plástico Entre os Barcos Flutuantes da Praia da Graciosa.

**Figura 13** – Plástico Na Praia da Graciosa Após o Período Chuvoso.

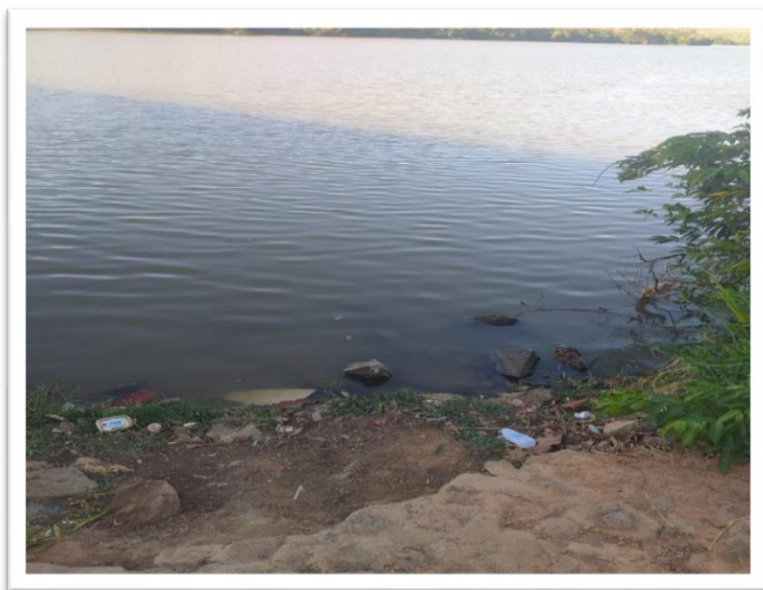
No local, principalmente no período de seca, foi explícito a poluição, sendo possível identificar bastante material plástico descartado tanto na margem quanto no corpo hídrico, assim também no período chuvoso.

**Figura 14** – Plásticos no Córrego Machado e Rio Taquaruçu Grande no Período de Estiagem.

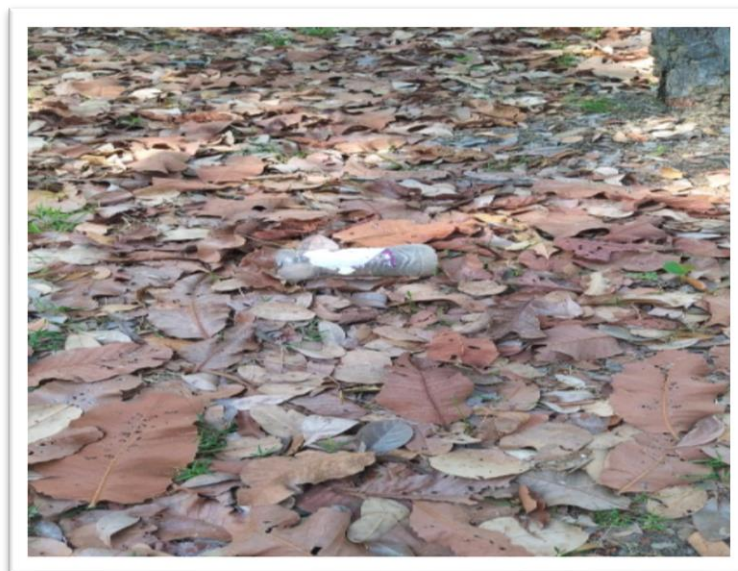
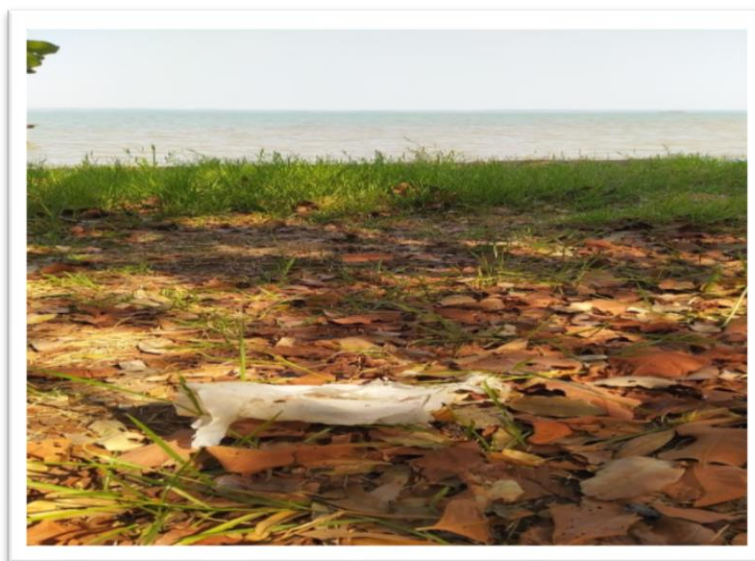
Foi possível visualizar material plástico no período de estiagem e chuvoso.

**Figura 15** – Ponto de Coleta no Córrego Brejo Comprido.

**Figura 16** – Plástico à Margem do Córrego Brejo Comprido

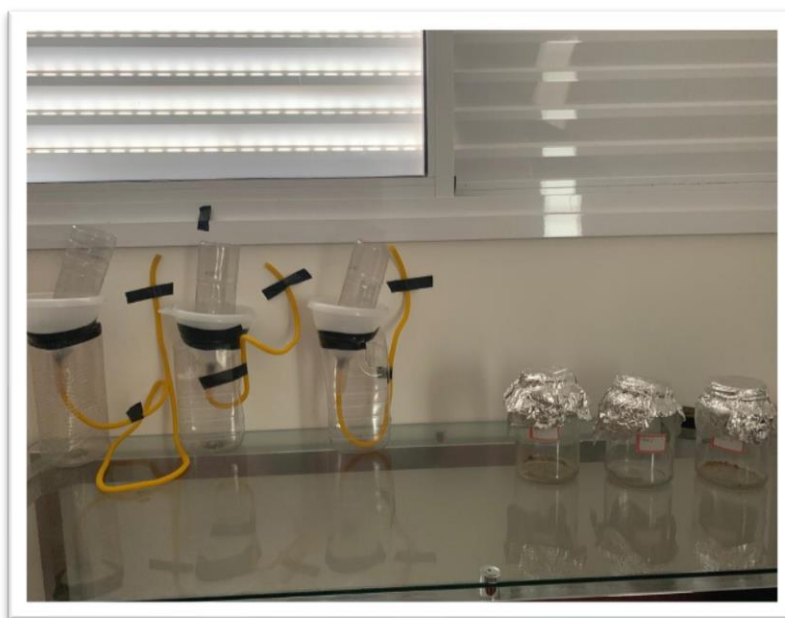
**Figura 17** – Etapa de Separação por Densidade

Para a realização deste procedimento foi utilizado um método caseiro para atender melhor a quantidade de amostras, tendo em vista que não havia um número necessário de funis de separação, tanto no laboratório da UFT quanto no do IFTO. Este método pode ser visualizado na figura 17.

Este método caseiro visa funcionar como um funil de separação, para isso foi utilizado um recipiente plástico para servir de estrutura para um outro recipiente que recebe as amostras. Uma mangueira foi inserida com a finalidade de transportar o material mais denso para fora do recipiente.

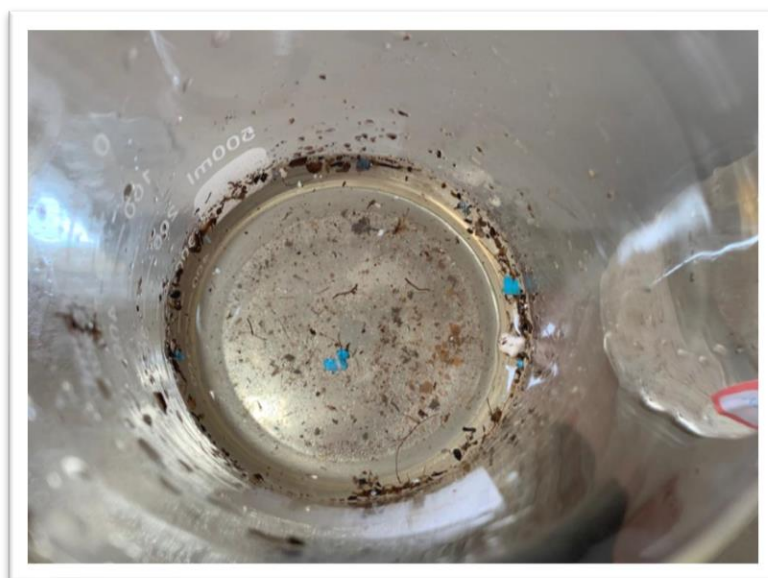
**Figura 18** – Amostra do Córrego Machado Referente ao Período de Estiagem

Na figura 18 é possível observar a amostra do Córrego Machado já com a adição de 300 ml de solução saturada de sacarose, é nítido a visualização de matéria orgânica junto com pequenos pedaços de plásticos azuis. Com isso, dando sequência, foi transportado para a estrutura caseira da figura 19.

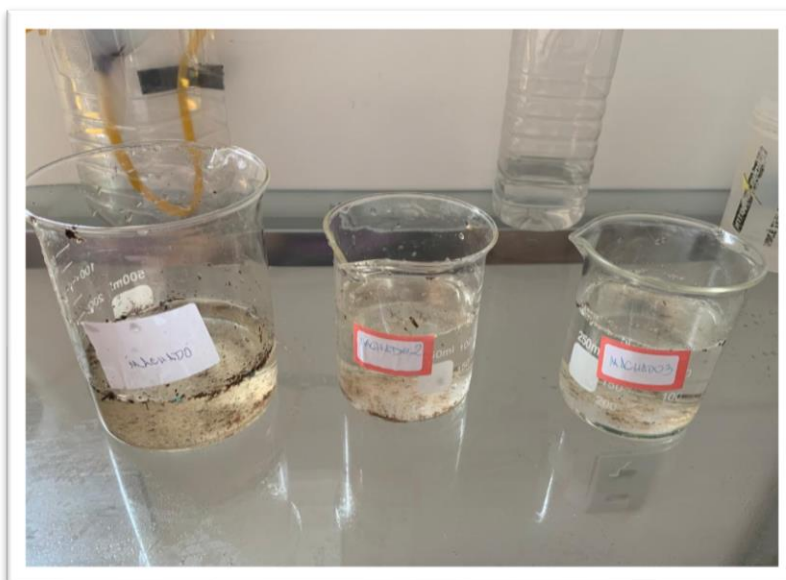
Depois do prazo de 42 horas, as amostras foram transferidas para seus recipientes de vidro. Foi possível identificar um menor número de matéria orgânica presente. Todas as demais amostras foram realizadas desse mesmo modo.

**Figura 20** – Amostra do Córrego Machado Referente ao Período de Estiagem após 42 horas

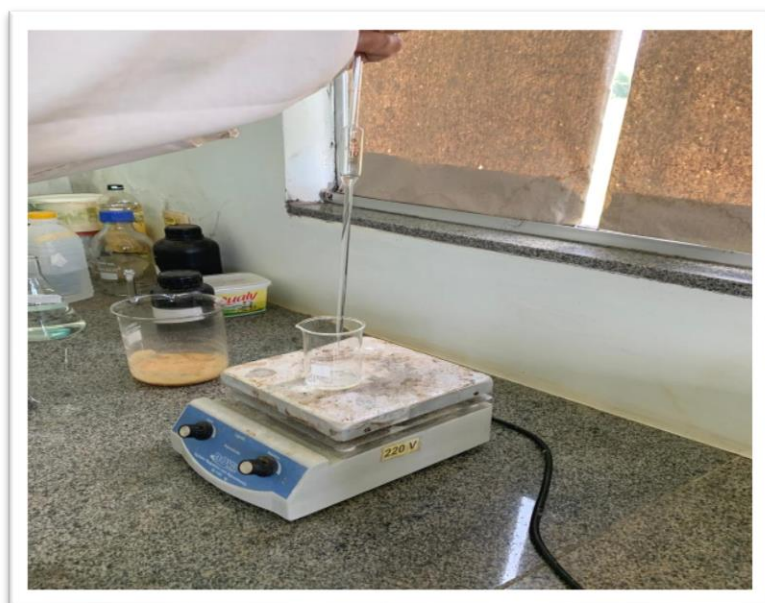
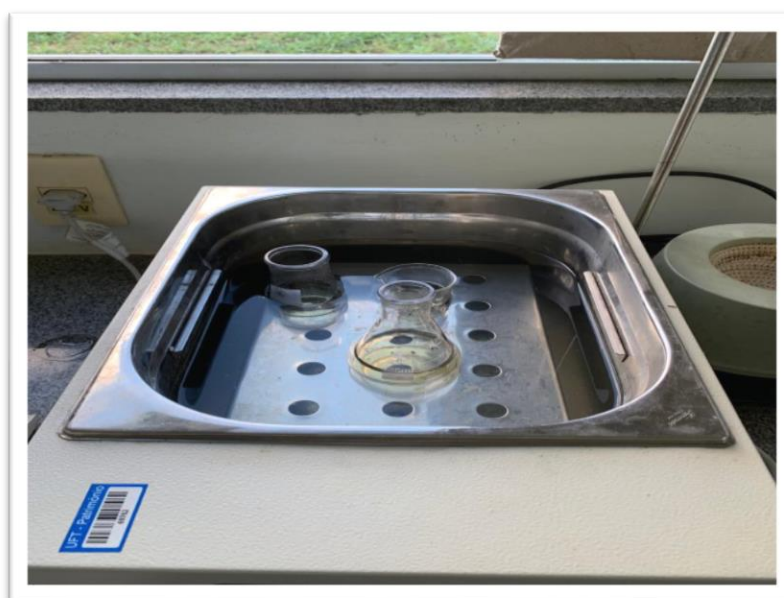
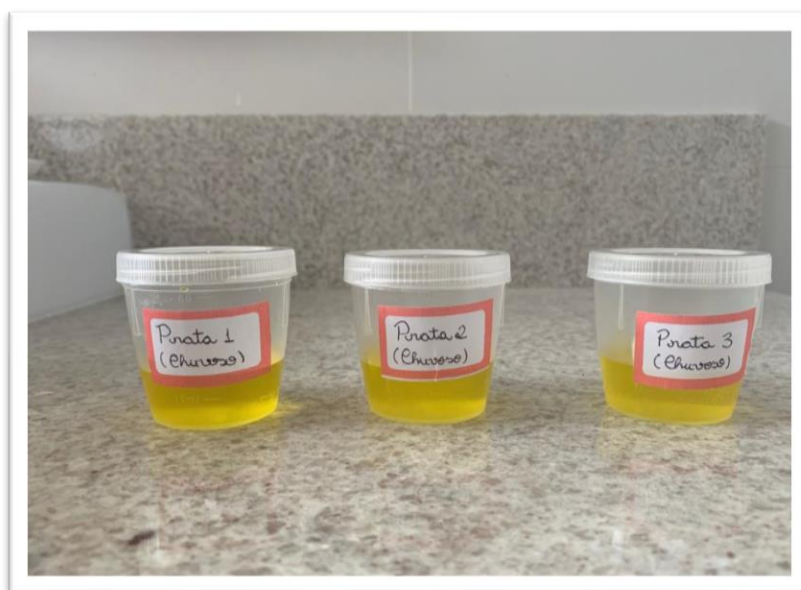
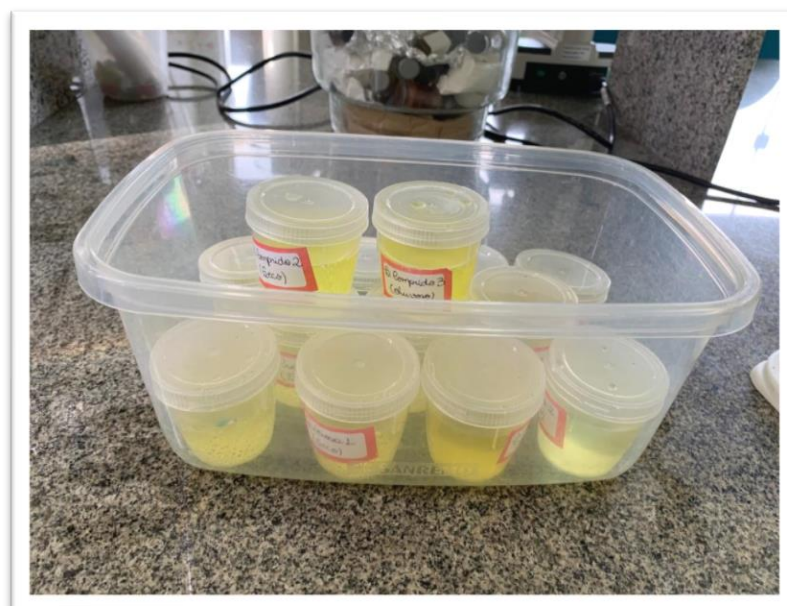
**Figura 21** – Adição da Solução de Ferro II e Peróxido de Hidrogênio na Amostra

**Figura 22** – Amostras Aquecendo a 75°

**Figura 23** – Amostras de Água da Praia do Prata com o Procedimento de Oxidação de Peróxido Úmido Finalizado

**Figura 24** – Amostras de Água dos Pontos de Coleta do Período Chuvoso Finalizadas

Ao final, foi obtido como resultado, nossas amostras com as devidas proporções de solução aplicada (tabela 1) em um recipiente com mais 6 gramas de cloreto. O cloreto nesse caso possui a mesma função da sacarose, e foi adicionado com a finalidade de realizar posteriormente uma nova etapa de separação por densidade.

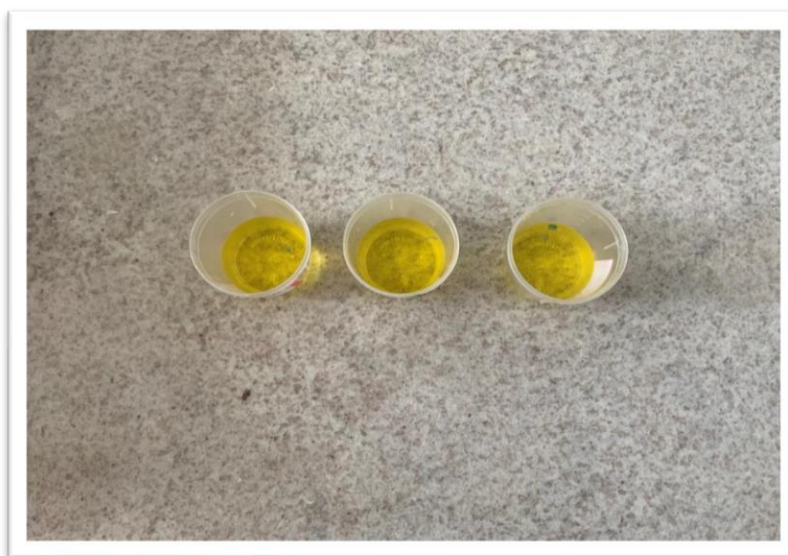
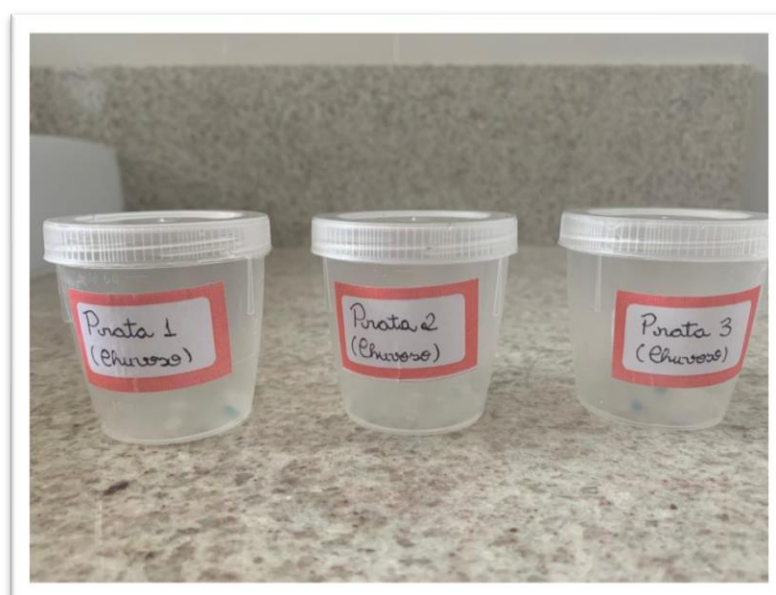
**Figura 25** – Amostra da Praia do Prata com Material Plástico Flutuante após 42 horas

**Figura 26** – Separação Realizada com Auxílio da Pinça

Com a adição do cloreto na etapa anterior obtivemos uma solução com aproximadamente 1,6 g/mL de densidade, sendo possível realizar o procedimento de separação por densidade, não sendo necessário a utilização do método caseiro utilizado na primeira separação por densidade. Contamos apenas com o auxílio de uma pinça para retirar o material menos denso flutuante e transportar para outro frasco. A seguir podemos ver algumas fotos.

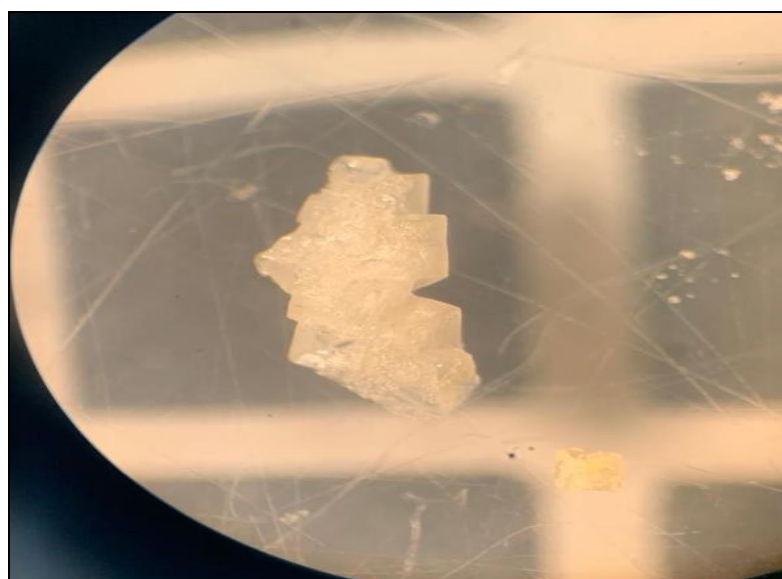
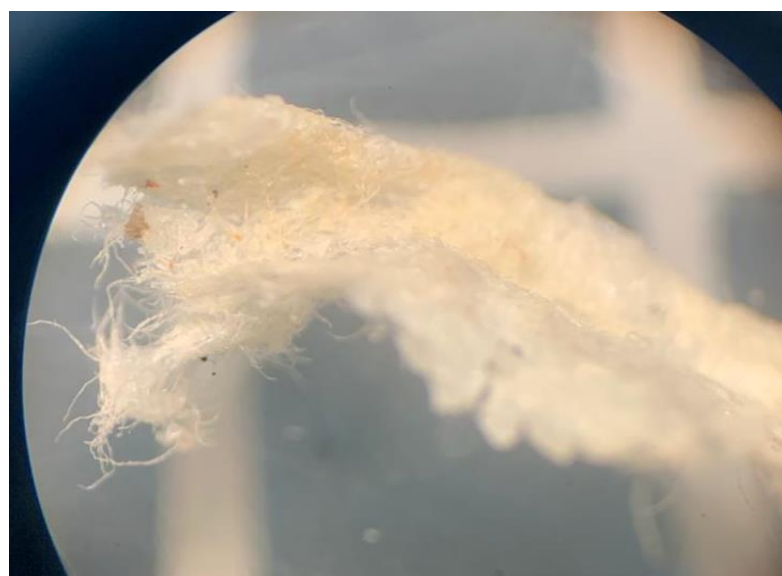
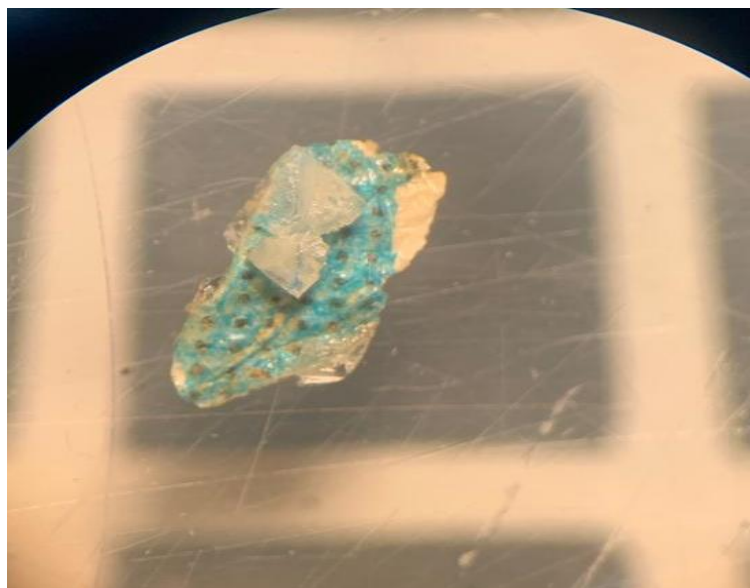
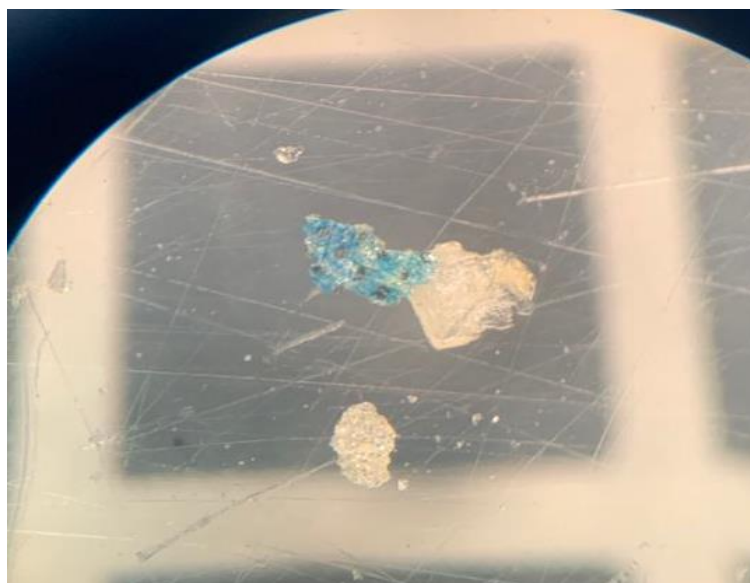
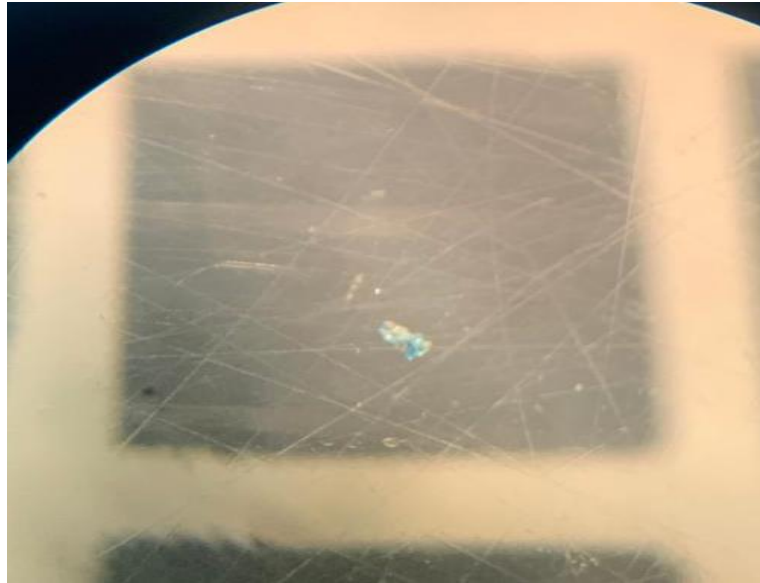
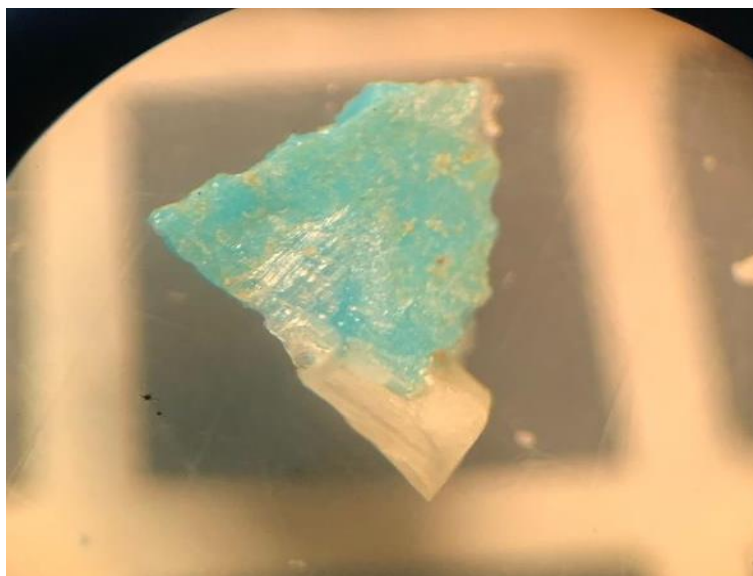
Em cada figura é possível observar um quadrado ao fundo, o qual possui dimensões de 1,5mm x 1,5mm, ou seja, 3mm<sup>2</sup> de área. Dessa forma, de acordo com a definição de COELHO 2019, na qual os MP são partículas de plásticos inferiores a 5mm, podemos afirmar que há a presença deles nas amostras analisadas.

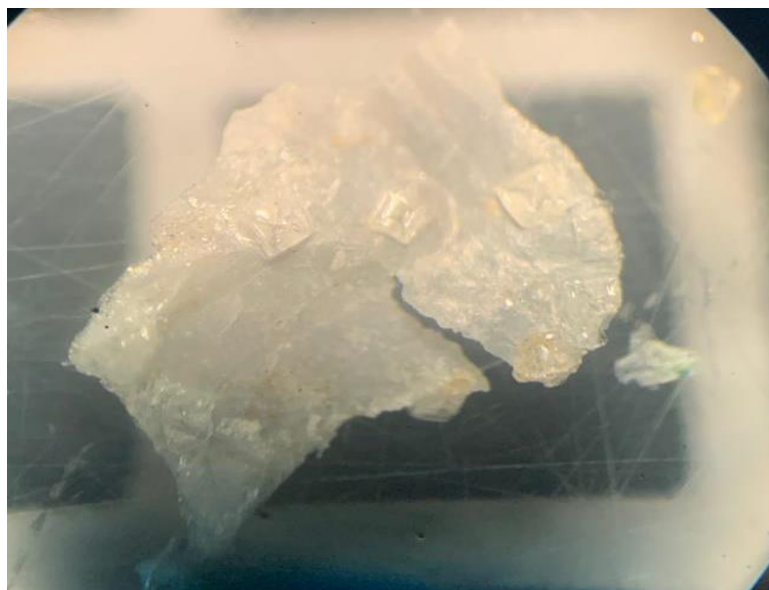
**Figura 39** – Córrego Brejo Comprido, Amostra 1.

A seguir podemos ver as figuras dos resultados das amostras coletadas no período chuvoso.

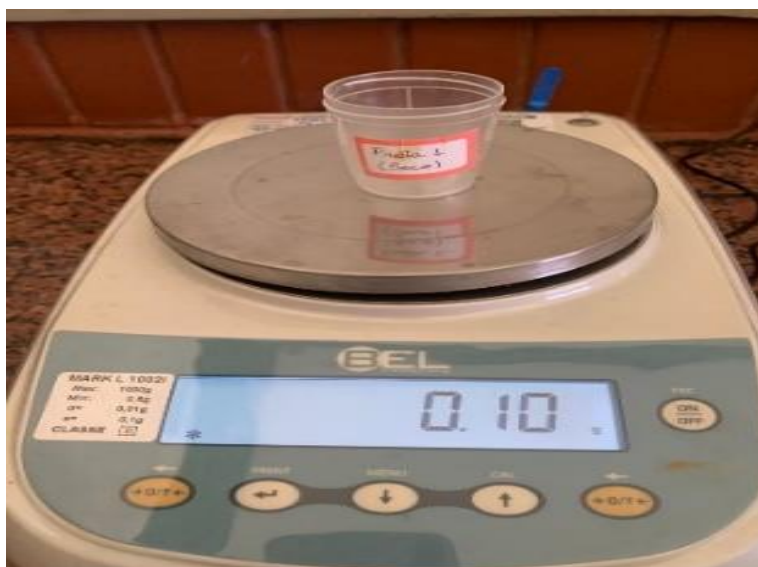
**Figura 54** – Obtenção da Massa das Amostras.

Essa etapa foi realizada no laboratório de águas do IFTO, foi obtido a massa das amostras a partir da subtração do frasco com o resultado e o frasco vazio.

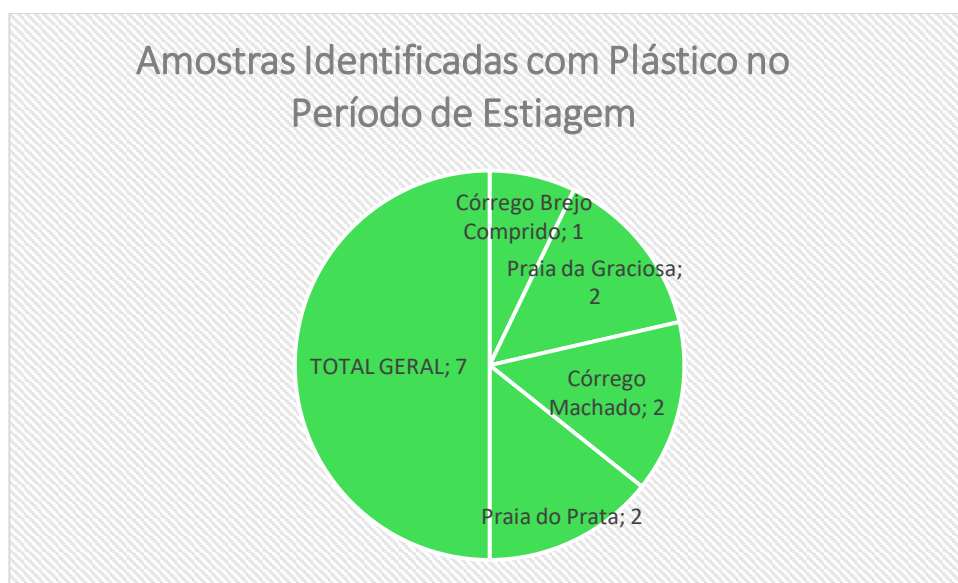
**Figura 55** - Amostras Identificadas com Presença de MP, Coletadas no Período de Estiagem.

No período de estiagem verificamos que das 12 (100%) amostras coletadas 07 (58,33%) apresentaram-se com presença de MP, sendo que na Praia da Graciosa 02, coincidindo com o mesmo encontrado no Córrego Machado 02, Praia do Prata 02, seguidos por Córrego Brejo Comprido 01.

Nas figuras 55 e 56 podemos verificar a presença de plásticos nas amostras coletadas nos períodos de estiagem e chuvoso respectivamente.

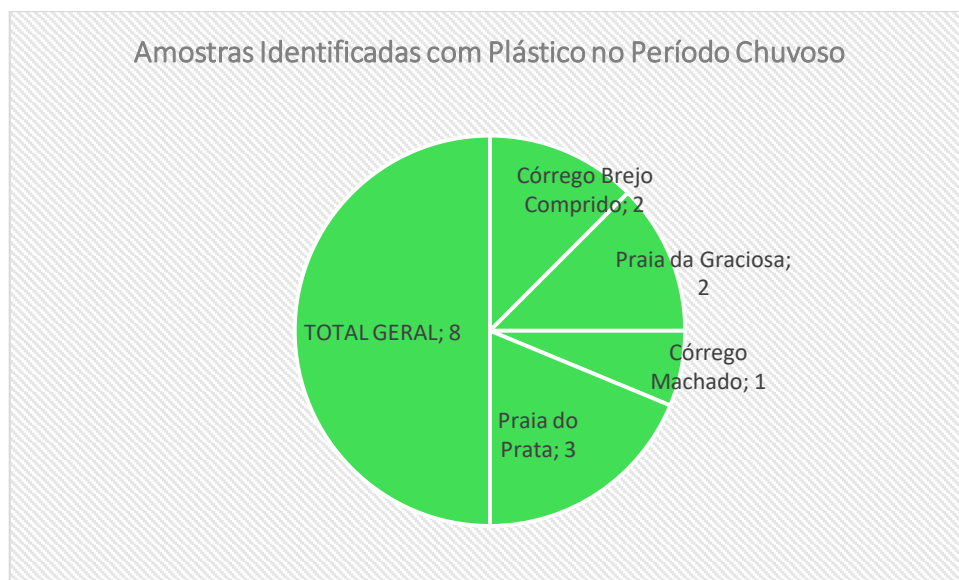
**Figura 56** - Amostras Identificadas com Presença de MP, Coletadas no Período de Estiagem.

No período chuvoso verificamos que das 12 (100%) amostras coletadas 08 (66,7%) apresentaram-se com presença de plásticos, sendo que na Praia do Prata 03, Praia da Graciosa 02, coincidindo com o mesmo encontrado no Córrego Brejo Comprido 02 e Córrego Machado 01.
