**INSTITUTO FEDERAL DE CIÊNCIA, EDUCAÇÃO E TECNOLOGIA DO  
ESTADO DO TOCANTINS – CAMPUS PALMAS  
CURSO SUPERIOR DE ENGENHARIA CIVIL**

**MODELAGEM NUMERICA PARA ANÁLISE DE RECALQUES EM  
FUNDAÇÕES: ESTUDO DE CASO DE OBRAS PUBLICAS NO ESTADO DO  
TOCANTINS**

Trabalho de Conclusão de Curso apresentado  
como requisito parcial para a obtenção do título  
de Bacharel em Engenharia Civil pelo Instituto  
Federal do Tocantins - Campus Palmas.

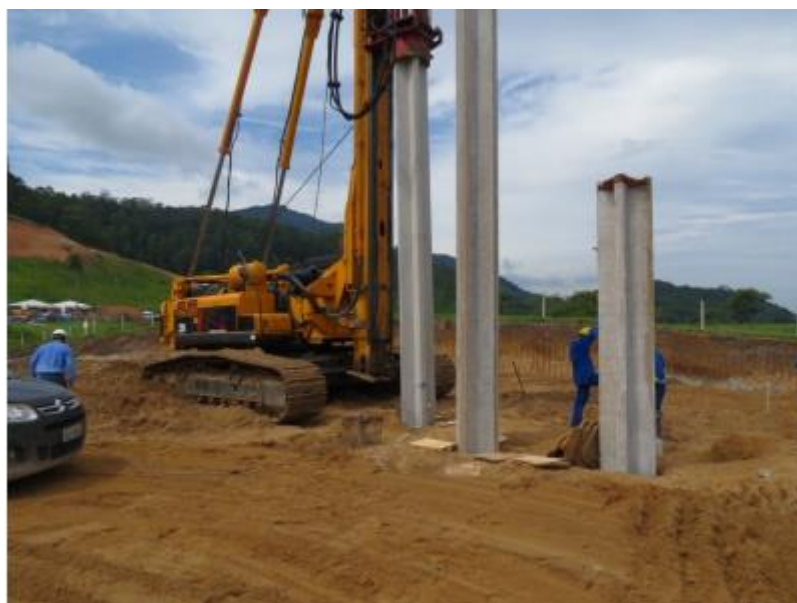
Figura 6 - Execução de estaca pré-moldada

De acordo com Silva (2017) as estacas cravadas são estacas onde o seu processo executivo é feito por meio de cravação à percussão, prensagem ou vibração, não havendo a retirada de material do solo, possuindo elevada capacidade de carga e elevada segurança. Britto (1987) afirma que as estacas cravadas são uma solução alternativa à das estacas moldadas quando o terreno adequado para receber cargas importantes se encontra a uma profundidade significativamente maior que a do piso térreo, ou seja, quando é necessário recorrer a fundações indiretas. Dentre as principais vantagens da execução de estacas cravadas se tem: grande rapidez na execução, obra mais limpa e alcance de profundidades sem ocorrência de erosão. Dentre os tipos de estacas cravadas se tem estacas de madeiras, estacas metálicas e pré-moldadas de concreto. A figura 06 ilustra a cravação de estacas pré-moldada de concreto.

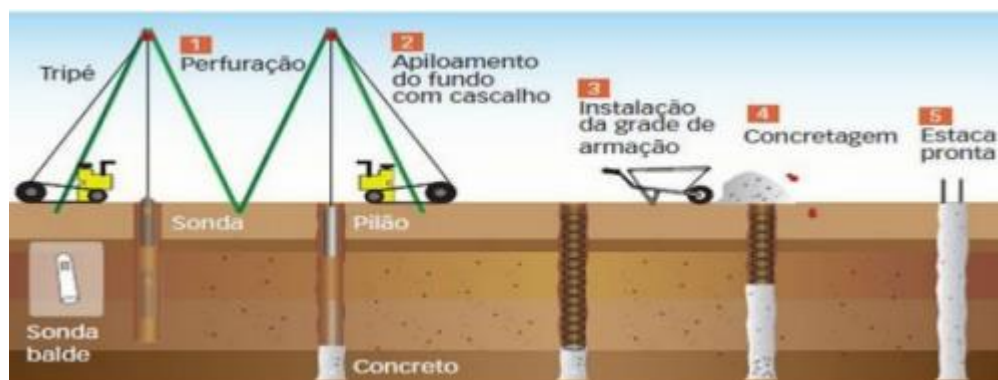
Figura 7 - Execução de Estaca Strauss

De acordo com Velloso e Lopes (2010), a estaca tipo Strauss é uma estaca de concreto moldada in loco que requer um equipamento relativamente simples. A qualidade deste tipo de estaca é reflexo direto da equipe que a executa. A execução é feita através de um tubo de revestimento que desce no terreno, e quando atinge a cota de assentamento, é feita uma escavação no interior do tubo com uma ferramenta chamada de piteira, logo após essa escavação, enche-se o tubo com uma certa quantidade de concreto que é apiloado à medida que se retira o tubo.

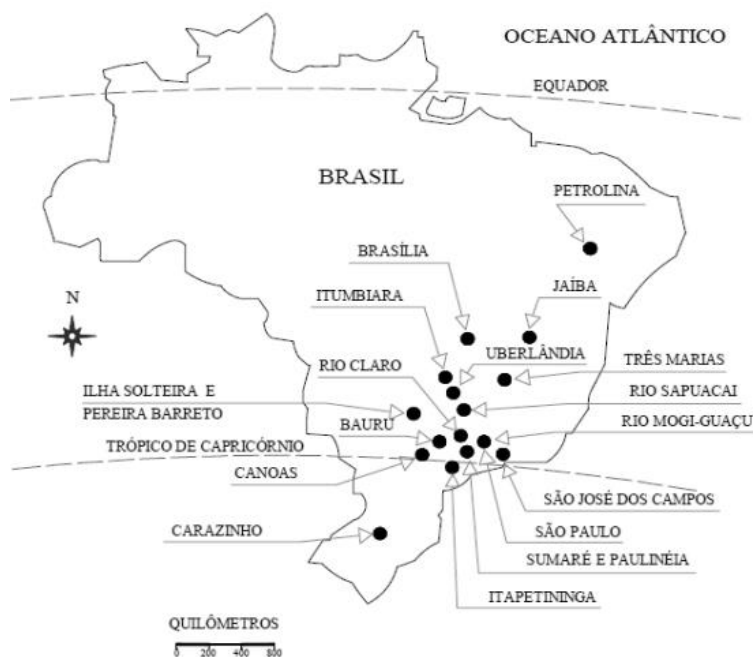
Figura 13 - Solos colapsíveis no Brasil

Os solos colapsíveis no Brasil estão concentrados em maior parte nas regiões Centro-Sul e Nordeste como está demonstrado na figura 13 a seguir.

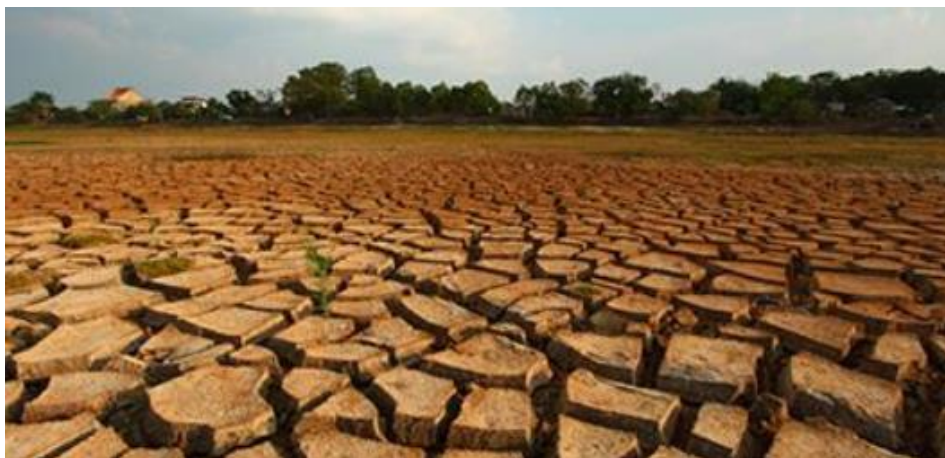
Figura 17 - Solo expansivo seco

Muitas vezes, a identificação de um solo expansivo seco é facilmente observada a olho nu por um engenheiro geotécnico devido às numerosas quebras da superfície do solo, como é ilustrado na Figura 17.

Solos expansivos são solos não-saturados, que contêm argilominerais (Quadro 03) que na estação chuvosa aumentam de volume e no período seco contraem em sua superfície. Segundo a NBR 6122, quando se trata de solos expansivos, pode ocorrer o levantamento da fundação e a diminuição de resistência devido a sua expansão.

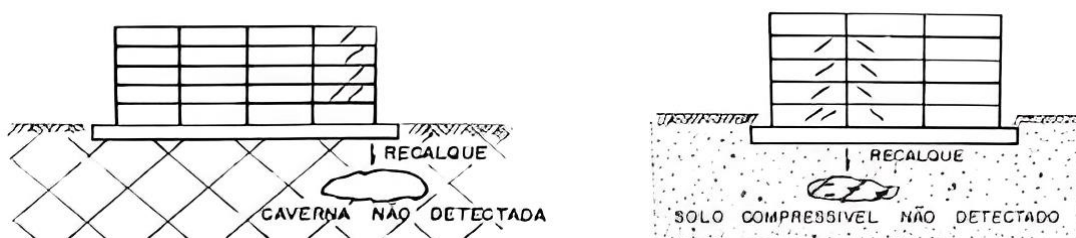
Figura 27- Deficiência na investigação geotécnica

Junior e Lima (2017), afirmam que outro problema encontrado em algumas obras é a falha na investigação, seja ela por negligência, imperícia ou imprudência. Como apresentado na Figura 27, quando não é realizada a identificação de regiões que possam vir a ocasionar recalques, por possuir solos compressíveis ou cavernas (frequentemente encontrado em áreas com rochas calcárias), provoca o deslocamento das fundações causando assim o aparecimento de fissuras.

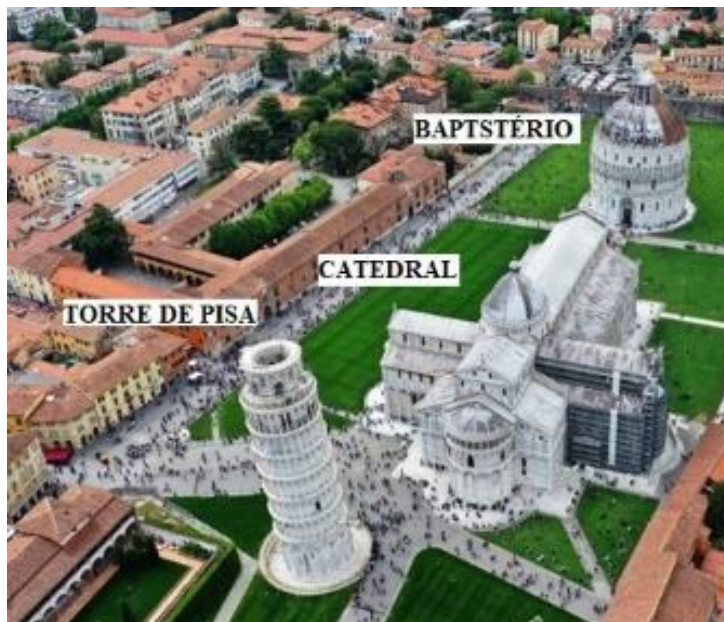
Figura 36 - Torre de Pisa

com diâmetro externo de 15,40 metros e altura de aproximadamente 56 metros, conforme mostra a Figura 36.

Construída numa época em que se faziam poucas construções deste tipo na Europa, o inteligente uso de colunas e arcos revela um profundo conhecimento sobre as características do peso e da carga, aspetos muito avançados para a época. Todavia, não foi levado em consideração a existência de um solo argiloso e a necessidade de uma fundação capaz de suportar um campanário que pesaria cerca de 16.000 toneladas. (RIBEIRO, 2019)

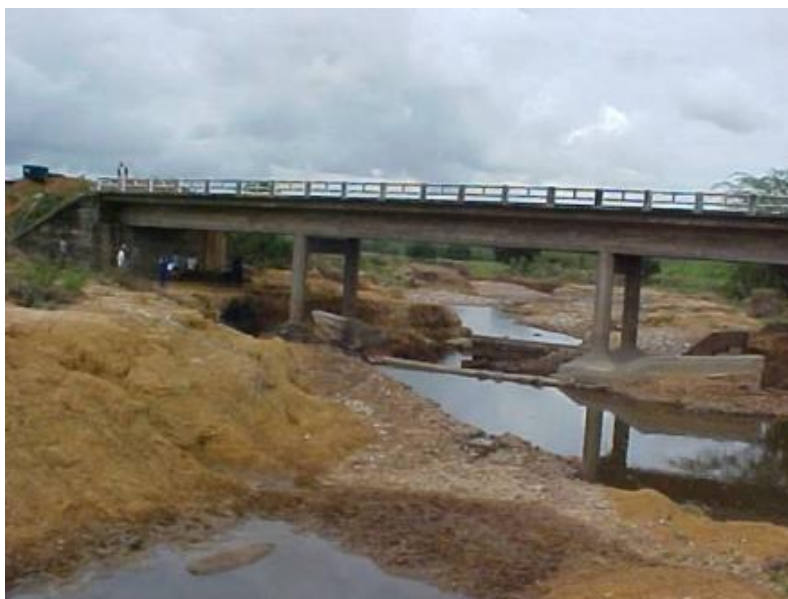
Figura 43 - Ponte na Rodovia PE-507

A rodovia PE-507, situada no Estado de Pernambuco, é uma rodovia que faz a interligação das cidades de Exu e Salgueiro e possui aproximadamente 93 quilômetros de extensão. A obra analisada é apresentada por Vitório (2012) e refere-se a uma ponte localizada sobre o riacho Ingazeira com 40 metros de extensão e três vãos de 12,5 m, 15 m e 12,5 m, conforme é mostrado na figura 43.

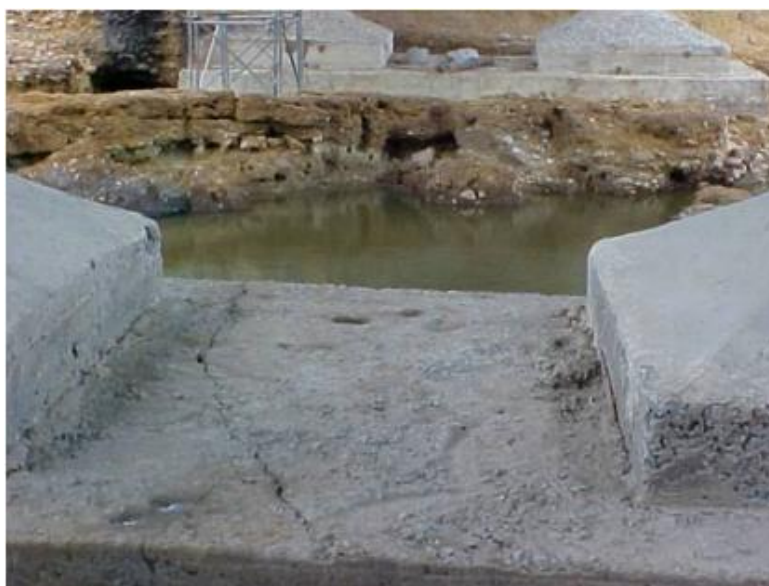
Figura 44 - Ruptura do Bloco e descalçamento da fundação

Logo após uma grande cheia no riacho Ingazeira houve uma significativa erosão, que causou o rebaixamento do leito do rio e solapou as fundações das duas linhas de pilares. A intensidade da força de arrasto, associada às características erodíveis do solo, retiraram parte da camada superficial sob os blocos e quase causaram o desabamento da ponte, conforme mostram as figuras 44 e 4. (VITÓRIO, 2012)

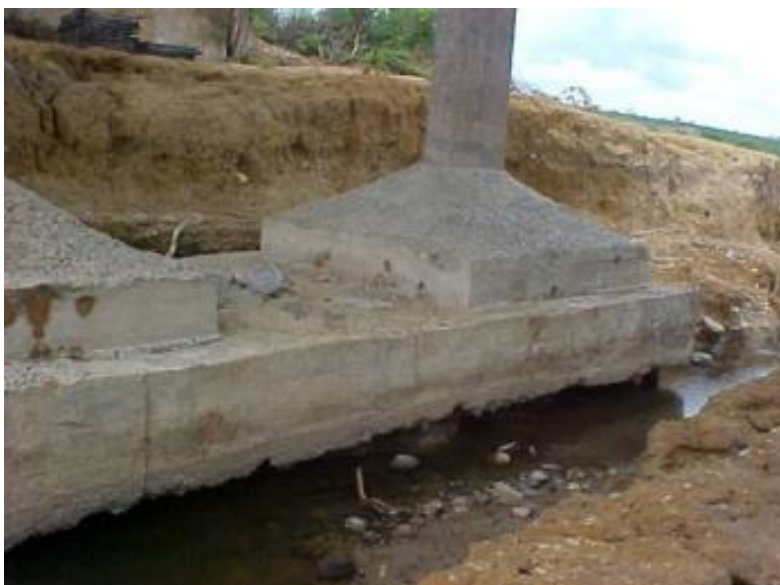
Figura 45 - Fuga de material sob as fundações, causando risco de ruptura da obra.

Vitório (2012) afirma que um dos fatores que mais influenciam o aparecimento de graves problemas em fundações de pontes é a erosão (ou solapamento) ao longo tempo, sendo este fenômeno responsável por significativa quantidade de acidentes com estes tipos de obras em todo o mundo. O caso descrito acima refere-se a uma ponte que teve as fundações solapadas após a ocorrência de uma cheia em 2005.
