**PROPOSTA DE MELHORIA PARA A TRILHA DA CACHOEIRA DA  
RONCADEIRA, SOB O OLHAR DA ACESSIBILIDADE PARA PESSOAS COM  
DEFICIÊNCIA VISUAL E/OU MOBILIDADE REDUZIDA.**

Trabalho de Conclusão de Curso  
apresentado à Coordenação do Curso  
Superior de Tecnologia em Gestão de  
Turismo do Instituto Federal do Tocantins –  
Campus Palmas, como exigência à  
obtenção do grau de formação em  
Tecnólogas em Gestão de Turismo.

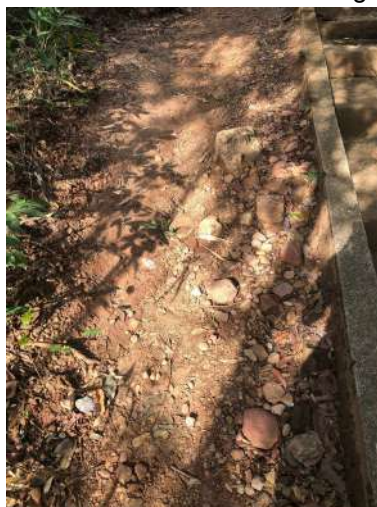
**Figura 9:** Cascalho em terreno íngreme.

- **Obstáculo 1** - Presença de cascalho solto em região de terreno íngreme com risco de queda e ausência de corrimãos (vide figura 9);

O projeto propõe alterar o primeiro trecho do acesso, que atualmente é realizado através de uma trilha íngreme caracterizada pela presença de cascalho solto, com ausência de corrimãos e seguido por uma longa escadaria. Escadaria esta, que segundo o proprietário do atrativo, foi construída com a finalidade de escoamento de águas pluviais oriundas da rodovia que margeia a entrada do atrativo, e que com o passar dos anos se tornou rota de acesso ao local.

Tal alteração seria feita baseando-se nos critérios estabelecidos pela NBR 9050:2020 para executar uma rampa em nível (vide figura 11), a ideia foi adaptada para o meio ecoturístico. A proposta é a construção de uma trilha em nível, iniciando a partir da recepção e que sobreponha a escadaria, para que não haja interrupção do escoamento de água, e assim, possa proporcionar ao visitante uma descida mais segura e que necessite de menor esforço físico. A implantação da trilha em nível solucionaria os problemas supracitados nos Obstáculos 1 e 2.

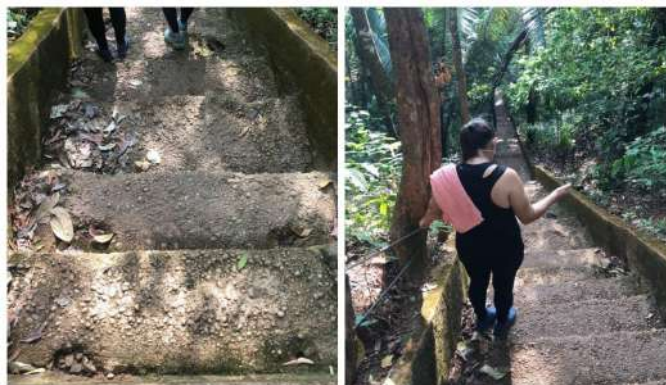
**Figura 10:** Escadaria de Acesso.

- **Obstáculo 2** - Degraus irregulares na escadaria de acesso e ausência de corrimão estável em ambos os lados (vide figura 10);

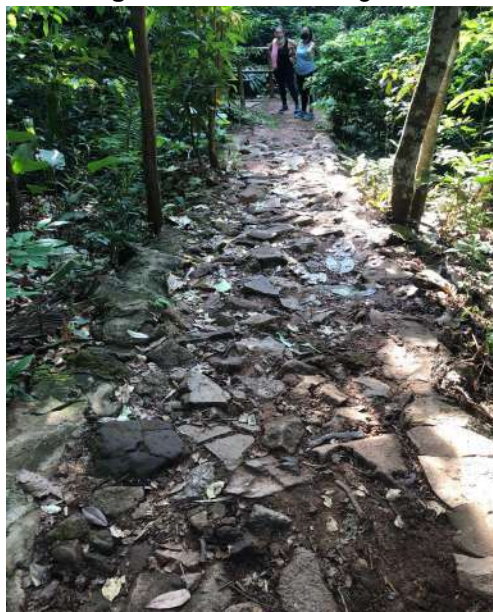
**Figura 12:** Terreno irregular.

- **Obstáculo 3** - Presença de terreno irregular em virtude de adaptações realizadas para conter erosão causada pelo escoamento pluvial (vide figura 12);

Neste trecho da trilha a voluntária apresentou dificuldade de locomoção com episódio de tropeço ao realizar uma passada sem firmeza em razão da presença da irregularidade do terreno e precisou ser amparada pelos pesquisadores que a acompanhavam. Ela considerou que aquele tipo de terreno é inapropriado e com alto risco de queda.

Ao final da rampa em nível proposta como solução do Obstáculo anterior, seria implantado um deck de madeira/tablado, formando uma trilha suspensa ou elevada (vide figura 13), sobrepondo a adaptação existente atualmente feita com pedregulhos como alternativa para a contenção da erosão causada pela força da enxurrada, conforme descrito no Obstáculo 3. ANDRADE E ROCHA (2008) afirmam que o uso de tablado permite que a caminhada seja mais segura e fácil, além de auxiliar na preservação ambiental, uma vez que impede o pisoteio do solo. Um

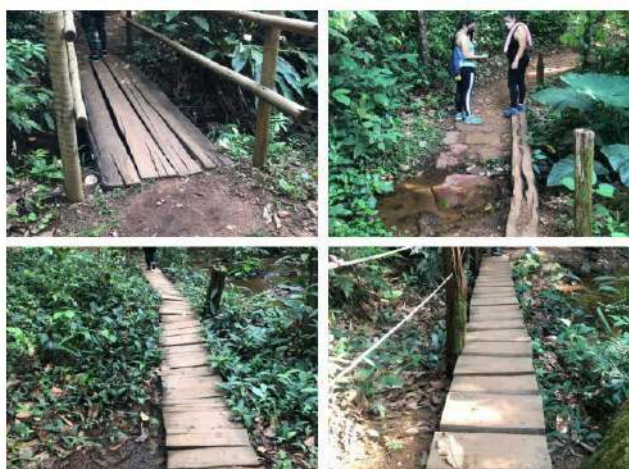
**Figura 14:** Ultrapassagens sobre corpos d'água.

- **Obstáculo 4** - Ultrapassagens em corpos d'água com ausência de corrimãos, passagens estreitas e instáveis (vide figura 14).

Nos pontos da trilha que apresentaram as características descritas no Obstáculo 4, a voluntária relatou insegurança com a trepidação e com a largura das estruturas de passagem, segundo a percepção da mesma, a presença de corrimãos em ambos os lados faz-se necessária.

Como proposta de solução ao Obstáculo 4, que trata da travessia sobre corpos d'água, traz-se a implantação de pequenas passarelas de madeira associadas à instalação de corrimãos em ambos os lados para proporcionar maior segurança. Esta ação mostra uma opção de baixo impacto na trilha e na vegetação local. Um retrato da aplicação do uso da técnica pode ser visto na Trilha do Pomar em Umuarama - PR (vide figura 15), a trilha segue nas proximidades do córrego formado pelo lago Umuarama e apresenta pequenas acumulações de água, necessitando, portanto, da implantação de pontes para maior conforto, facilidade e segurança aos visitantes.

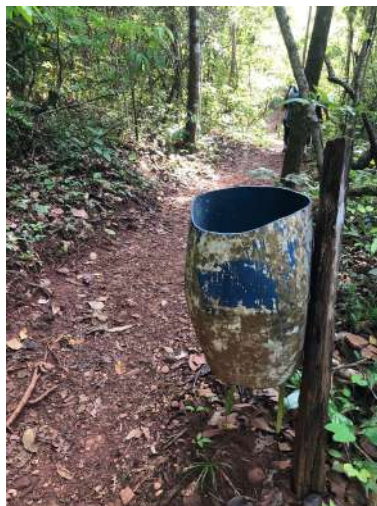
Conforme foi abordado na descrição do Obstáculo 5, a presença de lixeiras, que invadem a área de passagem na trilha, são encontradas em diferentes pontos. Uma alternativa sugerida como solução para a problemática seria a entrega de saquinhos de lixo na recepção do local, onde o turista guardaria o lixo produzido ao longo do trajeto e retornaria com o mesmo à recepção para descarte em local apropriado, evitando a necessidade de lixeiras ao longo da trilha; ou ainda, que as mesmas fossem posicionadas em locais estratégicos, lateralmente fixadas, sem que invada a área de passagem dos visitantes.

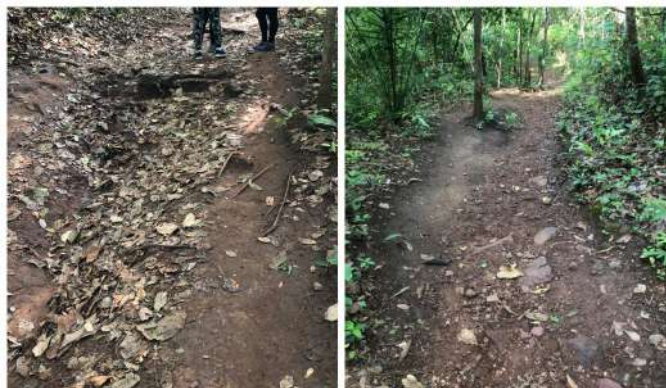
**Figura 17:** Erosões ao longo da trilha.

- **Obstáculo 6** - Presença de erosão no percurso da trilha (vide figura 17);

GUALTIERI-PINTO *et al* (2008) expõem que a erosão em trilhas abertas ao público, afeta significativamente o ambiente ecológico, merecendo uma maior atenção dos gestores. Ainda segundo os autores, as alterações no solo são resultados, principalmente, de pisoteio. Com a finalidade de reduzir as áreas visivelmente danificadas pelas erosões, mencionadas no Obstáculo 6, a proposta é reutilizar pneus que já foram descartados para contenção destas erosões, a adaptação seria utilizar os pneus como dissipadores de energia, formando degraus (vide figura 19) para diminuir a velocidade da água a ser escoada, evitando o carregamento de partículas do solo e o aumento da erosão, como descreve NAKAJIMA (2015). POLLI (2013) afirma que essa opção é benéfica ao meio ambiente e de baixo custo financeiro.

Nos locais que apresentam as características descritas nos Obstáculos 6 e 7 a voluntária apontou que as deformações no solo formadas pelas erosões se tornam uma dificuldade a mais para a execução do trajeto e que os degraus, como supracitados, aumentam significativamente o risco de queda.

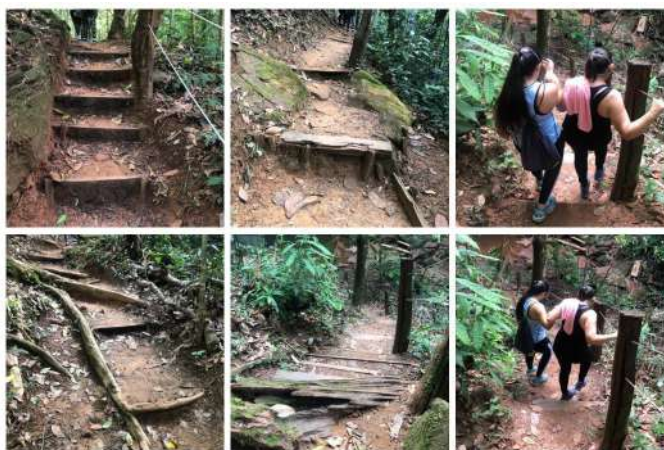
**Figura 18:** Degraus irregulares.

- **Obstáculo 7** - Degraus irregulares e indefinidos em diferentes pontos (vide figura 18);

Outra finalidade para os pneus reciclados seria na revitalização dos degraus das várias escadas existentes no trajeto, como supracitado no Obstáculo 7. Além de evitar erosões nos locais onde são fixados, os pneus formam degraus proporcionais, com altura e comprimento favoráveis ao deslocamento, possibilitando maior conforto e segurança aos visitantes.

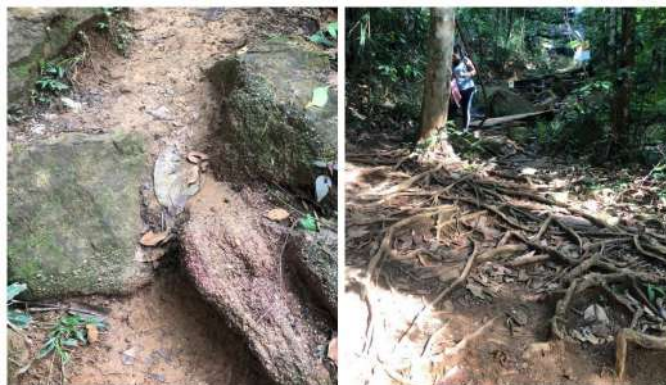
As características mencionadas no Obstáculo 8, também são problemas comuns e recorrentes em trilhas com fluxo diário de turistas, seja por pisoteio, escoamento de águas pluviais ou por obstrução da trilha. Uma sugestão de solução encontrada para o problema seria a implantação de passarelas elevadas (vide figura 21) sobrepondo as raízes e pedras expostas, em especial, na área de proximidade à cachoeira Escorrega Macaco.

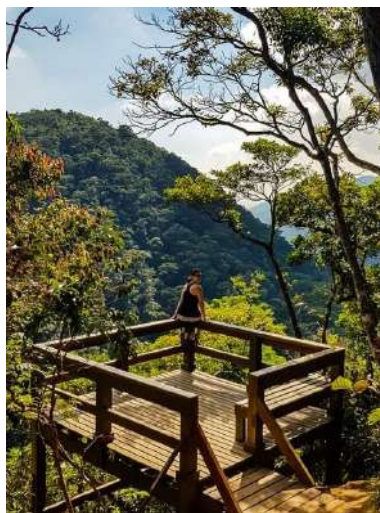
**Figura 22:** Modelo de mirante para contemplação.

Considerando que a cachoeira Escorrega Macaco é proibida para banho devido seu entorno apresentar pedras com superfícies escorregadias e o acesso para contemplação ser tortuoso, impossibilitando portanto, o acesso de um grupo significativo de visitantes. Propõe-se a construção de uma passarela, seguida de um mirante de contemplação (vide figura 22), para que dessa forma, os visitantes com deficiência e/ou mobilidade reduzida também consigam se aproximar da cachoeira

para contemplá-la, além de que, tal estrutura traria segurança a todos os visitantes. Vale ressaltar que a contemplação é um ramo do ecoturismo, pois de acordo com MAMEDE e ALHO (2004) o turismo de contemplação é um instrumento de interpretação ambiental.

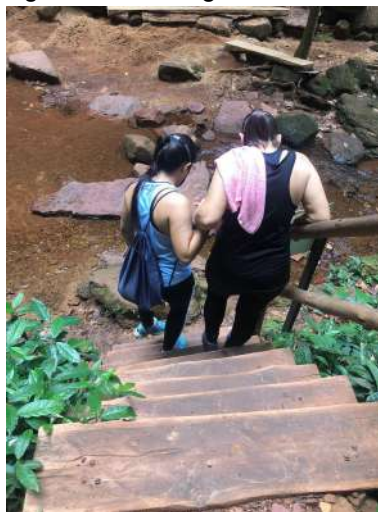
**Figura 23:** Escada íngreme, com degraus curtos e corrimão unilateral.

- **Obstáculo 9** - Escada, que dá acesso à cachoeira, íngreme, com degraus curtos e ausência de corrimão em uma das laterais (vide figura 23).

Nesta última escada a visitante expôs o receio em utilizar aquele acesso por se tratar de uma escada íngreme, o piso dos degraus não comportarem o pé por inteiro e não haver a presença de corrimão em um dos lados. Ela reafirma a necessidade do corrimão em ambos os lados em locais com características semelhantes àquela e a necessidade de adequação do comprimento do piso dos degraus.

Com o intuito de proporcionar maior segurança e conforto às pessoas com baixa visão e/ou mobilidade reduzida, ao chegar à Cachoeira da Roncadeira, a revitalização da escadaria que dá acesso a área de banho, citada no Obstáculo 9, seria de suma importância, a adaptação para degraus mais largos e com comprimento adequado, e ainda a instalação de corrimãos em ambos os lados da escadaria (vide figura 24) garantiriam uma sensação de maior segurança a PcD.
