**ANÁLISE DAS CONDIÇÕES DE ACESSIBILIDADE NA CACHOEIRA DO  
EVILSON, PALMAS - TO**

Trabalho de Conclusão de Curso apresentado à Coordenação do Curso Superior de Tecnologia em Gestão de Turismo do Instituto Federal do Tocantins – Campus Palmas, como exigência à obtenção do grau de formação em Tecnólogo em Gestão de Turismo.

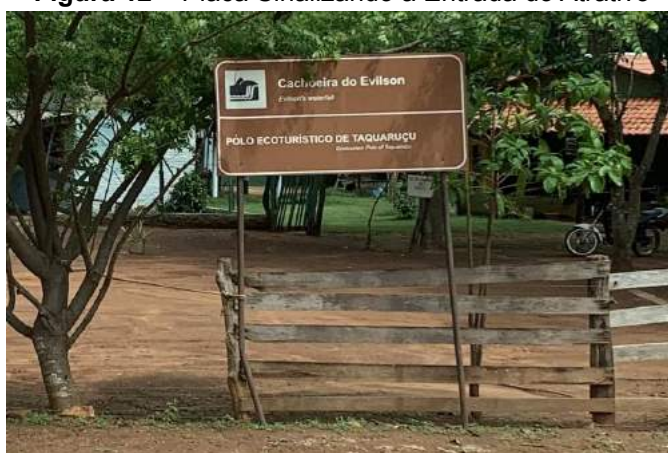
**Figura 12** – Placa Sinalizando a Entrada do Atrativo

Em conformidade com a ABNT, o atrativo não contempla todos os critérios e parâmetros técnicos referentes à sinalização. Constatou-se no item 5.2.4 que a entrada (Figura 12), o restaurante (Figura 13) e a trilha para o acampamento (Figura 14) possuem sinalização informativa. Ainda sobre as categorias, somente a placa na entrada da trilha do acampamento apresenta seta indicando uma direção, tornando-a integrante do conjunto direcional. Com relação a sinalização emergencial, tem-se apenas duas sinalizações acima dos equipamentos de combate à incêndio (Figura 15) que se encontram entre os sanitários.

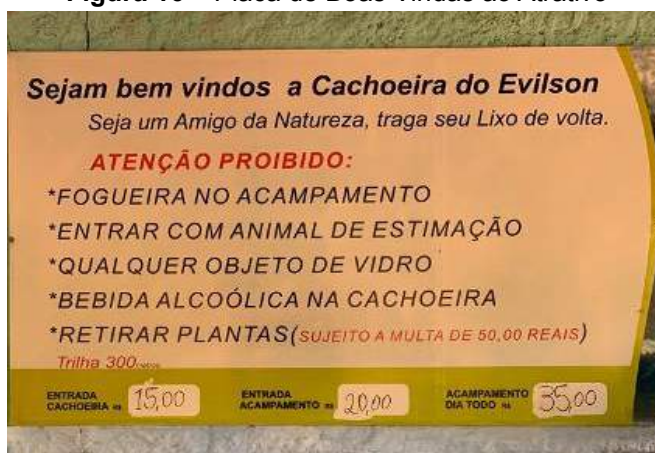
**Figura 16** – Placa de Boas Vindas ao Atrativo

assinalando e identificando a entrada do atrativo, pela placa de boas vindas que é responsável por conter as normas de conduta e utilização (Figura 16), pelas mensagens de textos acima das portas dos sanitários (Figura 17) e pelas circulações internas, com a placa próximo a cachoeira (Figura 18) que contém instruções de uso, a do restaurante e a da trilha do acampamento, mostradas anteriormente. Notou-se a inexistência das sinalizações sonoras, táteis e das que indiquem os pontos de partida e de chegada, as alterações de direções, curvas e desníveis que a trilha detém.

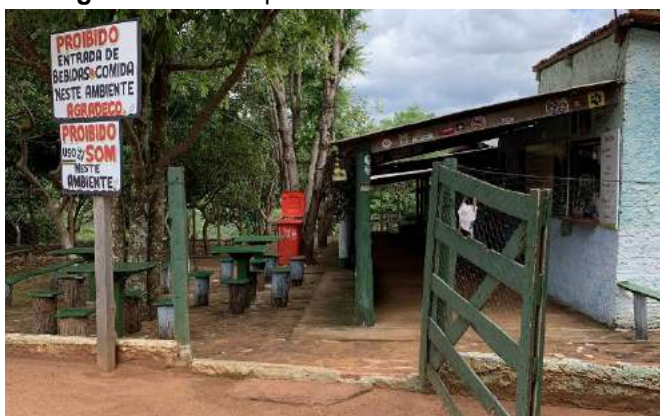
**Figura 19 – Rota para o Balcão de Atendimento**

Nos três aspectos analisados, o único balcão existente no atrativo não atende totalmente a todos os quesitos exigidos pela norma, principalmente no que corresponde a estar localizado em uma rota acessível, dado que na soleira da entrada principal possui uma elevação de 0,07 m (Figura 19). Após a realização das medidas dos elementos conforme estabelecido no item 9.2.1.4 da ABNT NBR 9050/2020, determinou-se que a superfície do balcão (Figura 20) possui 1,3 m de largura, a altura em relação ao piso é de 1,1 m e a largura livre sob a superfície corresponde a 0,58 m. Da mesma forma, avaliou-se o item 9.2.1.5 de acordo com as descrições que constituem a norma, na qual constatou que a altura livre do balcão contém 1,0 m e a profundidade livre detém 0,21 m.

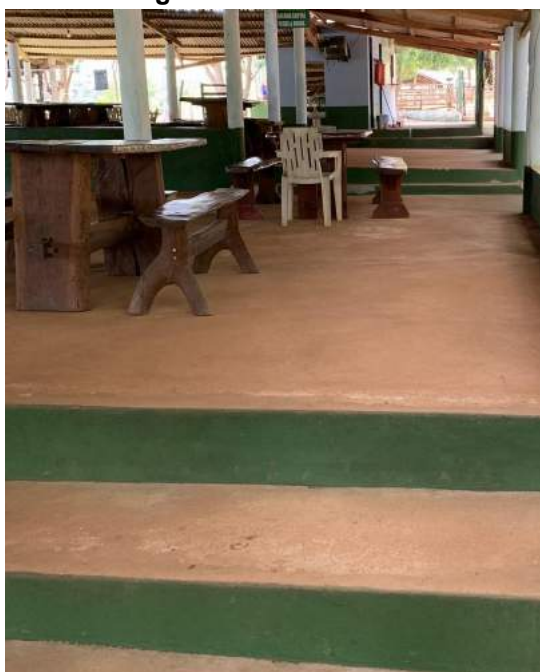
**Figura 21 – Restaurante**

O restaurante e o redário encontram-se devidamente integrados, sendo disponibilizados para que os turistas realizem suas refeições e descansem. O acesso a esses locais apresenta desníveis compostos por dois degraus isolados que podem ser observados pela Figura 21 e Figura 22. De acordo com item 6.1.1.2 da ABNT 9050/2020, quando houver degraus em rotas acessíveis, estes devem estar associados a rampas ou a equipamentos eletromecânicos. No caso dos degraus isolados, a norma informa que precisam ser evitados e quando utilizados, devem seguir o dimensionamento adequado, conter a presença de um corrimão e serem devidamente sinalizados em toda a sua extensão (ABNT NBR 9050/2020).

Quanto à superfície desses ambientes, no item 6.3.2 da ABNT 9050/2020 é estabelecido que os parâmetros dos materiais de revestimentos e acabamento devem ser firmes, estáveis, não trepidante para dispositivos com rodas e antiderrapante, sob condição seca ou molhada. Complementa-se que é fundamental evitar a utilização de pisos que possam causar a sensação de insegurança, esquivando-se da instalação de superfície com estampas que pelo contraste de desenho ou cor possam causar a impressão de tridimensionalidade (ABNT NBR 9050/2020). Desse modo, observou-se que os ambientes não atendem às dimensões determinadas no item 6.1.1.2, por outro lado, no item 6.3.2 os revestimentos e acabamentos dos pisos encontram-se adequados.

As áreas destinadas a alimentação e descanso, respectivamente, o restaurante e o redário, são ambientes que compreendem a acessibilidade interna, entretanto, ao possuírem seu acesso por meio de degraus isolados que não atendem o dimensionamento exigido pela ABNT tornam-se um fator limitador no que corresponde a circulação. Nesse contexto, com a intenção de propiciar condições de equidade, recomenda-se a instalação de rampas que atendam aos limites máximos de inclinação e desníveis estipulados pela Norma Brasileira 9050/2020, para que esses espaços pertençam a uma rota acessível (Figura 44).

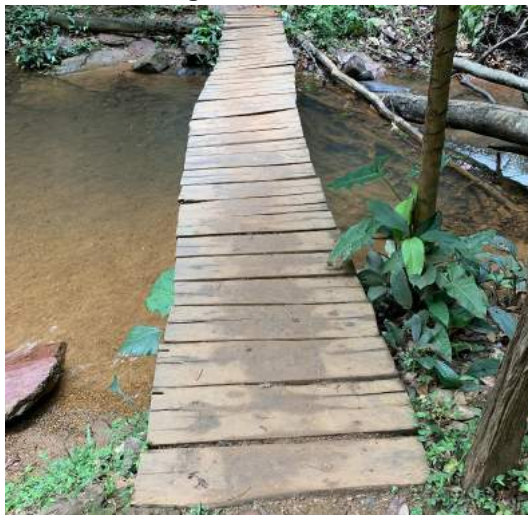
**Figura 24 – Ponte**

Durante a pesquisa de campo, identificou-se que a trilha não se enquadra nos parâmetros de rota acessível estabelecidos pela ABNT NBR 9050/2020. Com o uso de uma fita métrica foram realizadas medições em diversos pontos, onde detectou-se que a trilha não possui uma largura constante, possuindo alguns trechos com 70 cm e outros com 130 cm de largura. Devido ao declive em direção a cachoeira, existem nove escadarias e um ponto com dois degraus isolados espalhados pelo percurso (Apêndice B), todas construídas utilizando o próprio solo como piso e tábuas de madeira como espelho, contendo apenas um corrimão lateral feito com um arame e estacas de madeira. O fim do trajeto incide com uma ponte também feita com tábuas de madeira (Figura 24), detendo dimensões de 8,10 m de comprimento e 80 cm de largura, sem a presença de corrimão, tornando-a não apoiável e instável.

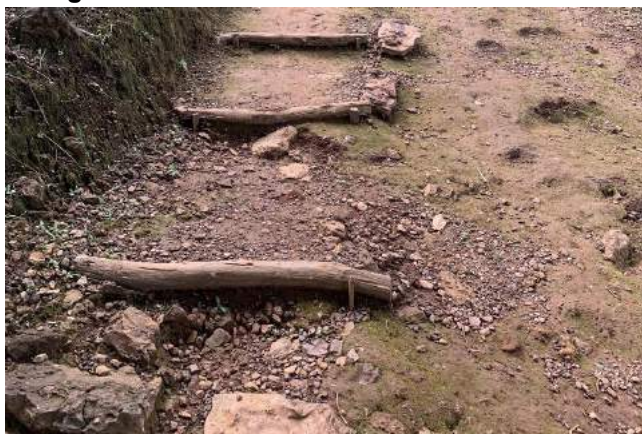
**Figura 27** – Trecho da Trilha com Pedras Soltas

com muitas pedras soltas e pontudas (Figura 27), transformando o solo em trepidante e derrapante.

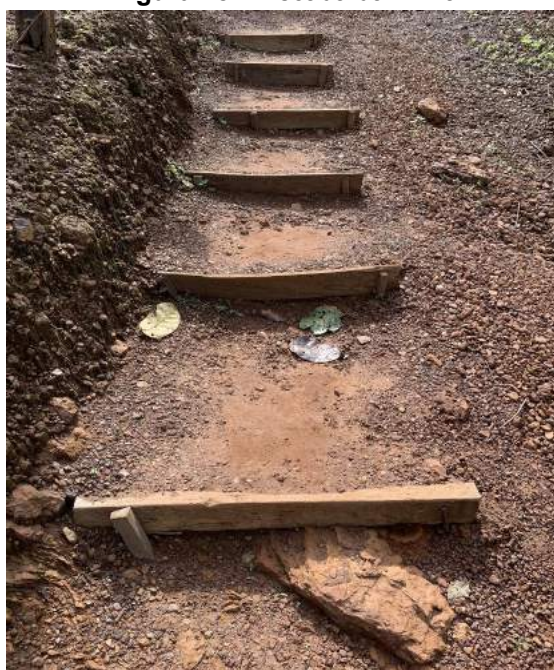
**Figura 28** – Escada da Trilha

Nesse contexto, a trilha dispõe de dois pontos de apoio, de nove escadas e um ponto com dois degraus isolados, conforme o mapeamento realizado no aplicativo *Wikiloc* e detalhamento no Apêndice B. Averiguou-se que as dimensões dos pisos excedem os 40 cm e os espelhos variam entre 6 a 12 cm, ultrapassando em vários degraus o nível do piso e tornando-os um obstáculo para o turista (Figura 28). A largura se diferencia durante todo o trajeto, chegando a medir 56 cm no menor degrau e 80 cm no maior, fazendo com que a rota não seja acessível. Com relação aos patamares, notou-se que não possui um a cada 3,20 m de desnível e os que existem quando há mudança de direção não adequa-se ao item 6.8.8 da ABNT NBR 9050/2020 (Figura 29).

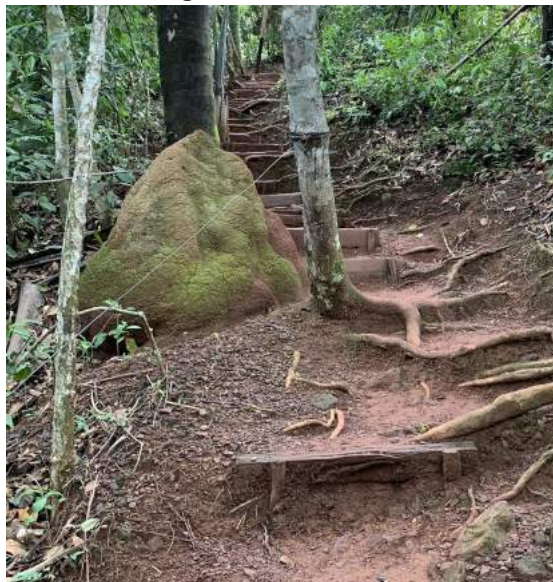
**Figura 30 – Corrimão**

Com base nos itens analisados, constatou-se que os corrimãos dispostos na trilha não atendem todas as normas previstas. Observou-se que os corrimãos são fixados firmemente com estacas de madeira e por algumas árvores que compõem o entorno da trilha, no entanto, o material utilizado como apoio é um arame de aço, não transmitindo segurança para quem o utilize por ser flexível (Figura 30). Notou-se que em alguns pontos da trilha os corrimãos não são contínuos, invadem as extremidades por estarem a menos de 30 cm e chegam em certos momentos

adentrar áreas correspondentes aos degraus, interferindo na circulação e prejudicando a vazão (Figura 31).

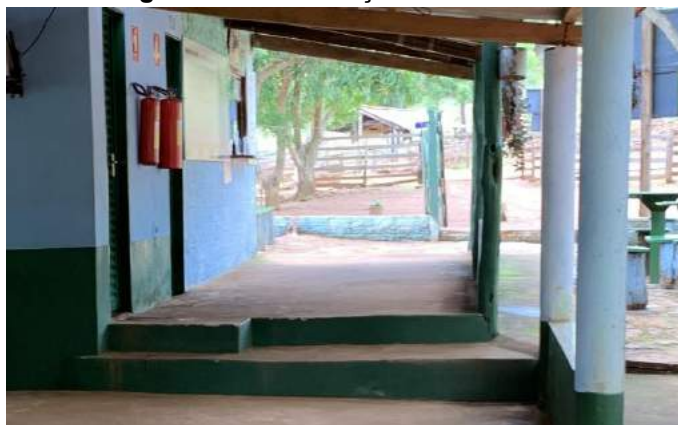
**Figura 32 – Localização dos Sanitários**

Nas avaliações, constatou-se que os sanitários se encontram em uma rota principal (Figura 32), no entanto, por não ser uma rota acessível, entende-se que o atrativo atende parcialmente os critérios solicitados pela ABNT NBR 9050/2020. Com o auxílio de uma fita métrica, observou-se que as instalações dos sanitários feminino e masculino apresentam as mesmas medidas, tendo como altura do assento 0,40 m (Figura 33). Percebeu-se que os pisos possuem superfície regular, estável e antiderrapante, mas devido a inexistência de uma bacia infantil, de barras de apoio e mictórios, os sanitários não são acessíveis, impedindo a instalação do Símbolo Internacional de Acessibilidade. Quanto ao lavatório, encontra-se localizado na lateral direita do banheiro feminino (Figura 34), apresentando irregularidades em razão da altura corresponder 0,77 m do piso, por possuir coluna e encontra-se em ambiente com desnível, sem a presença de uma rampa para acessá-lo.

Por serem instalações pertencentes às rotas acessíveis e estarem localizados próximo à recepção compondo o percurso principal, averiguou-se que os sanitários não satisfazem os parâmetros definidos pela ABNT NBR 9050/2020. Nessa conjuntura, propõe-se a construção de um banheiro acessível (Figura 43) ou a integração dos dois existentes, de maneira que aumente o espaço de circulação para que seja realizada a instalação de mictórios e de uma bacia infantil que atenda as pessoas com baixa estatura e crianças. Deve-se acrescentar lavatórios no interior da edificação e a inserção de barras de apoio horizontais e verticais com material resistente, tornando-o acessível e sendo possível a implantação do Símbolo Internacional de Acessibilidade.

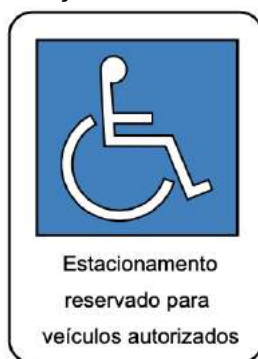
**Figura 35** – Sinalização de Estacionamento para PcD

Os acessos devem ser vinculados mediante à uma rota acessível, que permita a circulação principal e as circulações de emergência, permanecendo livres de quaisquer obstáculos e tendo um percurso máximo de 50 m entre a vaga e o acesso à edificação. As vagas para estacionamento de veículos que conduzam ou sejam conduzidos por pessoas com deficiência devem ter piso regular e estável, contar com um espaço adicional de circulação com no mínimo 1,20 m de largura e possuir sinalização vertical (Figura 35), com 0,50 m de largura e 0,70 m de altura.

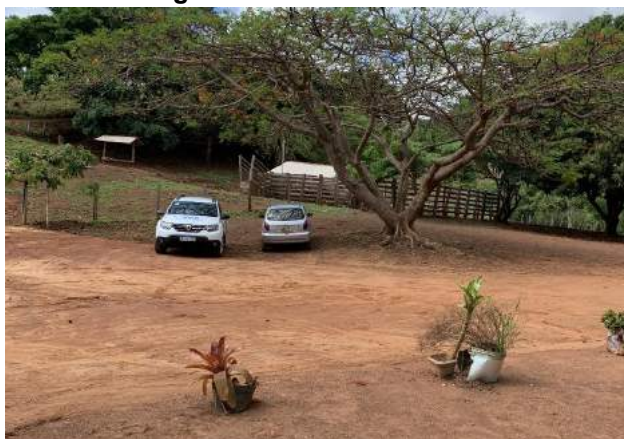
**Figura 36 – Estacionamento**

De acordo com os itens analisados, verificou-se que no estacionamento não possuem vagas demarcadas, logo, a sinalização vertical e faixa adicional de circulação que indiquem a disponibilidade de vagas exclusivas para pessoas com deficiência é inexistente (Figura 36). O estacionamento de veículos possui algumas formações de relevo em sua área e não dispõe de calçamento no piso, entretanto, o solo é estável e atende parcialmente as normas ABNT NBR 9050/2020.

Constatou-se que o estacionamento não faz parte de uma rota acessível à medida que detém obstáculos que atrapalham o deslocamento. O acesso à edificação abrange um percurso com menos de 50 m (Figura 37), caso estacione à direita, dentro da perspectiva mão de direção de quem adentra no atrativo.

Seguindo a ordem do mapeamento, o primeiro ponto que deve-se implementar ações para compor a acessibilidade é o estacionamento, visto que o ambiente faz a integração do turista com a entrada do atrativo. Nessa conjuntura, propõe-se a demarcação e a instalação de placa indicando a vaga destinada a Pessoa com Deficiência de acordo com a orientação da ABNT NBR 9050/2020. Ainda no sentido de compor a sinalização, cabe implantar uma marcação que separe o local destinado a veículos da circulação de pedestres, constituindo uma rota acessível até a recepção do atrativo, conforme o exemplo da Figura 39.
