**MANIFESTAÇÕES PATOLÓGICAS EM EDIFICAÇÕES PÚBLICAS – UM ESTUDO  
DE CASO NO INSTITUTO FEDERAL DO TOCANTINS *CAMPUS GURUPI***

Trabalho de Conclusão de Curso apresentado como requisito parcial para obtenção do Título de Bacharel em Engenharia Civil do Curso Superior de Bacharelado em Engenharia Civil do Instituto Federal do Tocantins, *Campus* Gurupi.

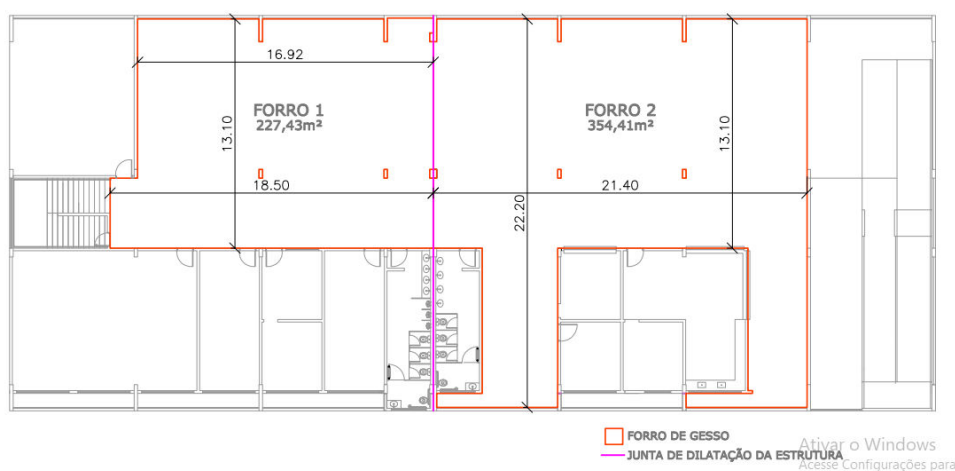
**Figura 10** – Esboço da situação existente dos forros de gesso da área de vivência do bloco V

| | <p style="text-align: center;"><b>Caso 3</b></p> <p><b>Sintoma:</b> Fissuras no forro de gesso próximas às juntas de dilatação presente nele mesmo e no sistema estrutural da edificação.</p> <p><b>Causa mais provável:</b> planos extensos de forro sem juntas intermediárias.</p> <p><b>Mecanismo:</b> tensões no gesso, oriundas da dilatação e retração térmica, promovendo a ocorrência de fissuras.</p> <p><b>Local:</b> área de vivência, térreo, bloco V.</p> |
| | <p style="text-align: center;"><b>Caso 4</b></p> <p><b>Sintoma:</b> Fissuras no forro de gesso próximas à tabica, junta de dessolidarização.</p> <p><b>Causa mais provável:</b> planos extensos de forro sem juntas intermediárias, impedindo a movimentação das placas de gesso.</p> <p><b>Mecanismo:</b> tensões no gesso, oriundas da dilatação e retração térmica, promovendo a ocorrência de fissuras.</p> <p><b>Local:</b> área de vivência, térreo, bloco V.</p> |

A Figura 10 apresenta dois planos de forro estruturado de gesso acartonado, a cor laranja esboça o contorno dos forros q são divididos por meio da junta de dilatação da estrutura de concreto armado da edificação, o forro 1 possui 16,92 m por 18,50 m como as maiores dimensões, cobrindo uma área de 227,43 m<sup>2</sup>, já o forro 2 possui 21,40 m por 22,20 m como as maiores dimensões e 354,41 m<sup>2</sup> de área.

Para as ocorrências 3 e 4, como são fissuras mais pontuais no gesso, será preciso repará-

Logo, apesar da existência de uma junta de dilatação seguindo a existente no sistema estrutural do prédio, é necessário a adição de juntas intermediárias para evitar o aparecimento de novas fissuras, uma vez que a situação da localidade que apresenta dimensões acima do que é permitido pela norma.

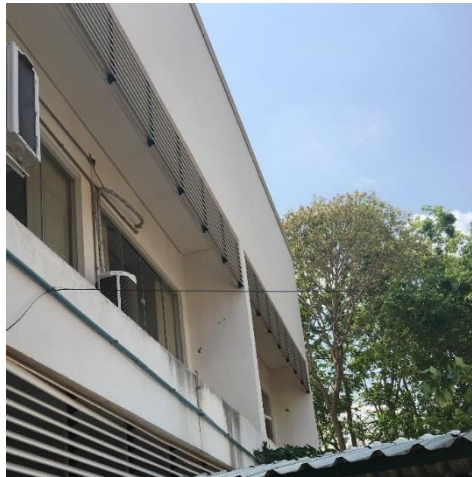
**Figura 12** – Platibanda com pingadeira

A Figura 12, imagem do caso 7, mostra a importância da pingadeira em uma edificação, é possível observar que a platibanda com pingadeira, na parte superior, não ocorreu a manifestação de nenhum dano na parede, enquanto que na viga/mureta logo abaixo, sem nenhuma proteção, apresenta manchas escuras com aspecto escorrido.

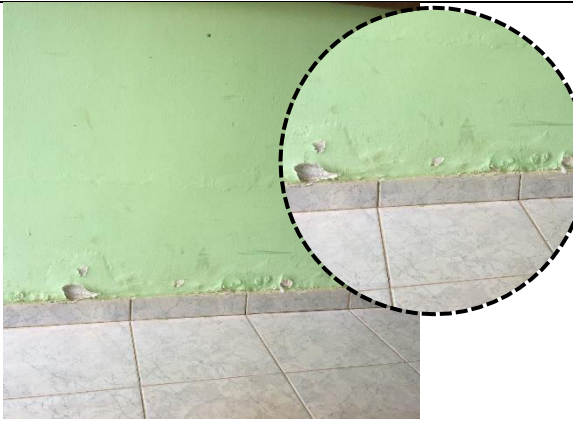
| | <p><b>Sintoma:</b> empolamento e descascamento da pintura na região do rodapé da parede.</p> <p><b>Causa mais provável:</b> falhas ou ausência de impermeabilização na viga baldrame.</p> <p><b>Mecanismo:</b> umidade ascendente por capilaridade, a região inferior da parede absorve a água do solo, por meio da fundação, o processo é favorecido quando não possui uma barreira, ou seja, uma viga baldrame devidamente impermeabilizada.</p> <p><b>Local:</b> sala dos professores, bloco II.</p> |

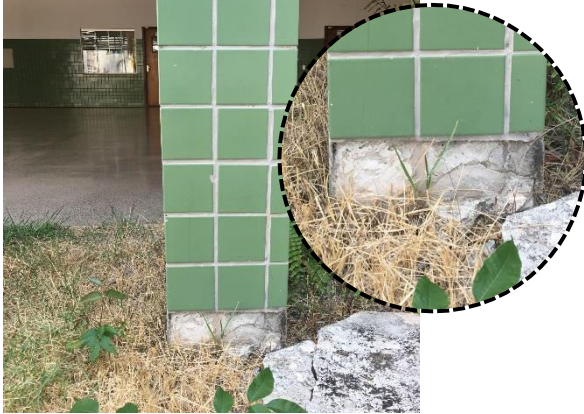
| Manifestação patológica | Descrição |
|---|---|
| | <p style="text-align: center;"><b>Caso 1</b></p> <p><b>Sintoma:</b> destacamento pontual de revestimento cerâmico na base do pilar.</p> <p><b>Causa mais provável:</b> contato direto com a umidade do solo devido à ausência de impermeabilização que pode ser intensificado pelo o acúmulo de água no solo em dias chuvosos, criando uma lâmina de água, assim como pela ação de agentes agressivos presentes nos materiais de limpeza do piso.</p> <p><b>Mecanismo:</b> ascendência de umidade do solo.</p> <p><b>Local:</b> térreo, bloco V.</p> |

Os revestimentos cerâmicos presentes no Quadro 12 foram empregados como acabamentos nos pilares do bloco V e também em algumas faces da fachada, assim como no interior das salas de aula e nos corredores, do mesmo prédio, entretanto, o problema aconteceu unicamente de forma pontual, com o destacamento, no rodapé do pilar, o que anula, até o momento, causas relacionadas ao tardoz das peças cerâmicas, ao tempo em aberto durante a aplicação, entre outros problemas relacionados a execução e materiais utilizados.

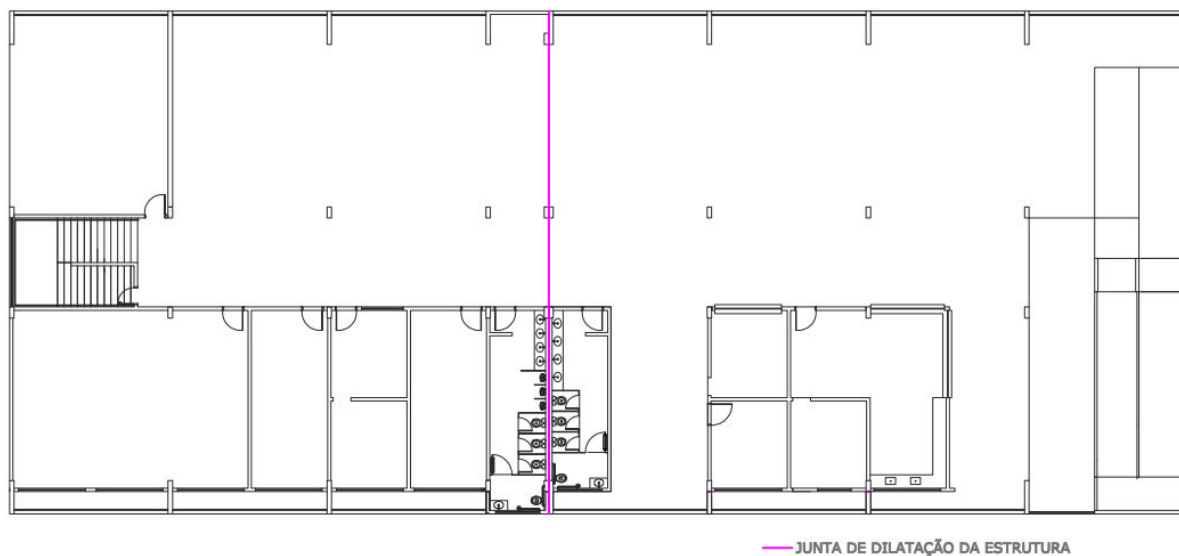
**Figura 13** – Esboço do térreo do bloco V

O bloco V possui juntas de dilatação no seu sistema estrutural, perpendicular ao seu maior lado, conforme pode ser observado nas Figuras 13 e 14.

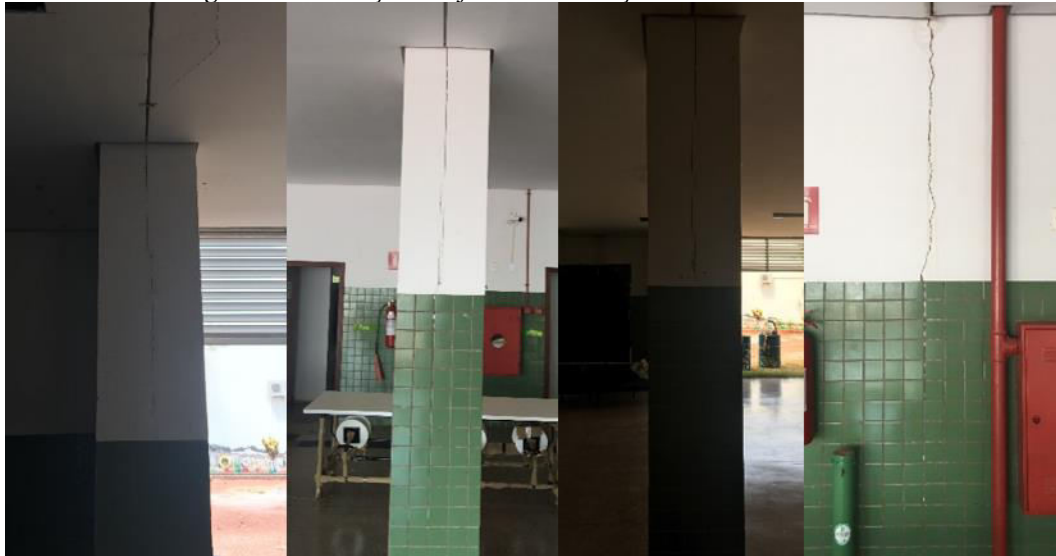
**Figura 15** – Situação das juntas de dilatação do térreo do bloco V

As Figuras 15 e 16 apresentam a situação das fissuras encontradas nos pilares do térreo e do pavimento superior.

Observou-se a ocorrência de fissuras no próprio corpo das juntas de dilatação, assim como no seu entorno, ou seja, nos pilares, até certo ponto notou-se um alinhamento das fissuras, entretanto, em algumas situações são nítidas a presença de descontinuidade e desalinhamento, o que dificultou o diagnóstico, também, devido à ausência de bibliografias direcionadas para esses casos, optou-se por não diagnosticar, mas, pode-se apontar como possíveis causas: sobrecarga na estrutura, juntas de dilatação com espessuras insuficientes e erros de execução.
