**CURSO SUPERIOR DE ENGENHARIA CIVIL**

**ANÁLISE DAS MANIFESTAÇÕES PATOLÓGICAS INCIDENTES NAS  
ESTRUTURAS DE CONCRETO DA ESTAÇÃO DE TRATAMENTO DE ÁGUA  
ETA-6 EM PALMAS-TO**

Trabalho de conclusão de curso  
apresentado como requisito parcial para  
obtenção do título de Bacharel no Curso  
Superior de Engenheiro Civil do Instituto  
Federal do Tocantins, Campus Palmas.

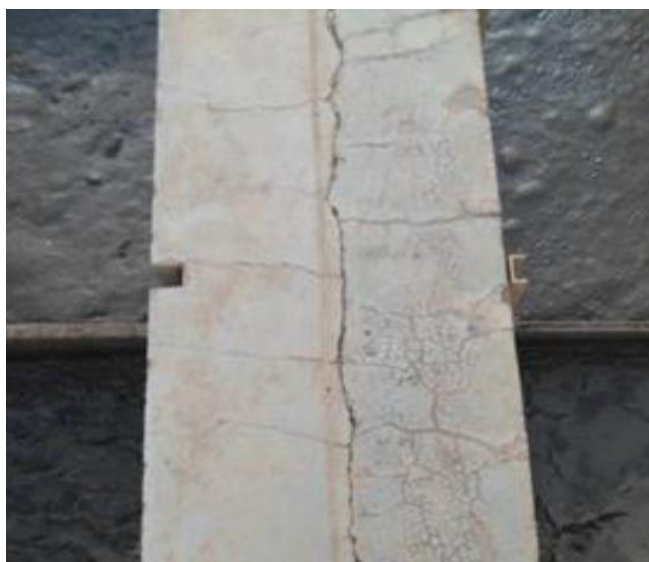
Fissuras são aberturas que afetam a superfície de um elemento estrutural, facilitando a entrada de agentes agressivos à estrutura, conforme pode ser visto na Figura 6 (GONÇALVES, 2015).

**Figura 6** - Trincas e fissuras nas estruturas dos tanques

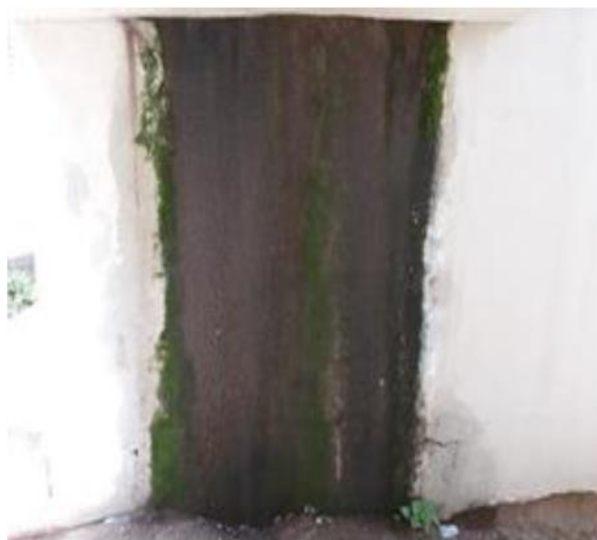
**Figura 7** - Bolor em parede de estação de tratamento

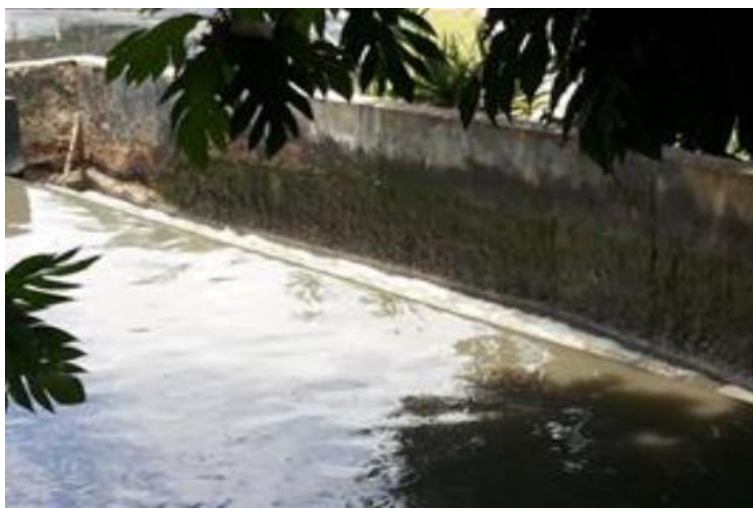
**Figura 8** - Bolor em tanque de estação de tratamento

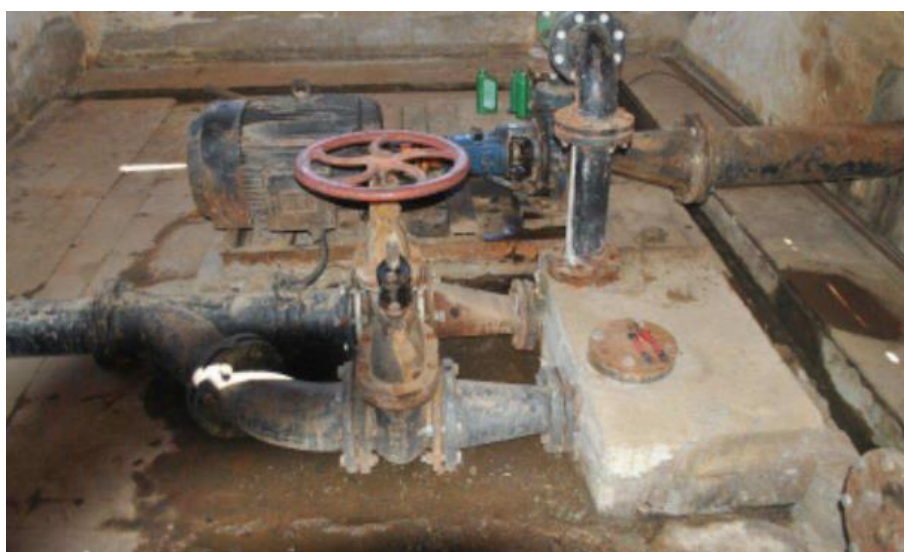
Segundo Ferraz (2016), a partir do momento que a água atravessa uma barreira e fica aderente ao outro lado, ela pode ocasionar uma mancha, como retratado na Figura 9. A penetração de água nas estruturas contribui para a

**Figura 9** - Manchas de umidade provenientes de vazamentos

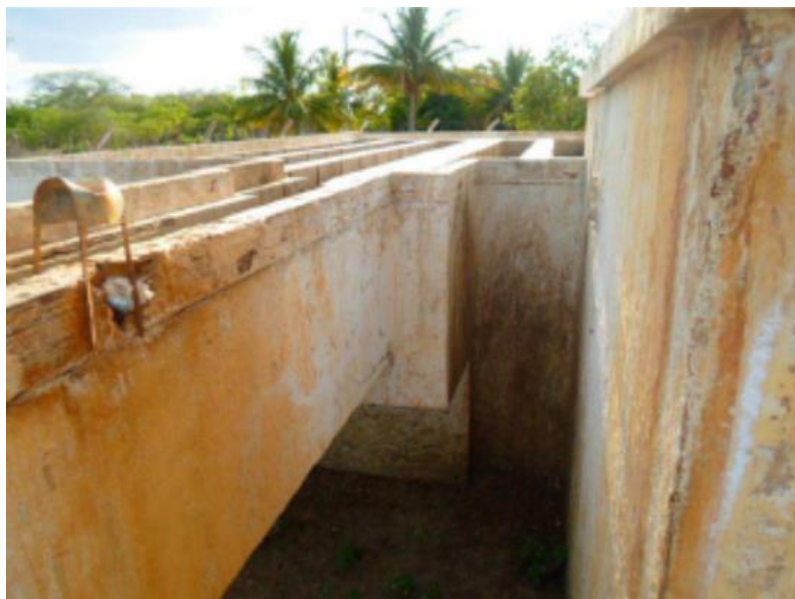
**Figura 10** - Paredes com manchas de eflorescência

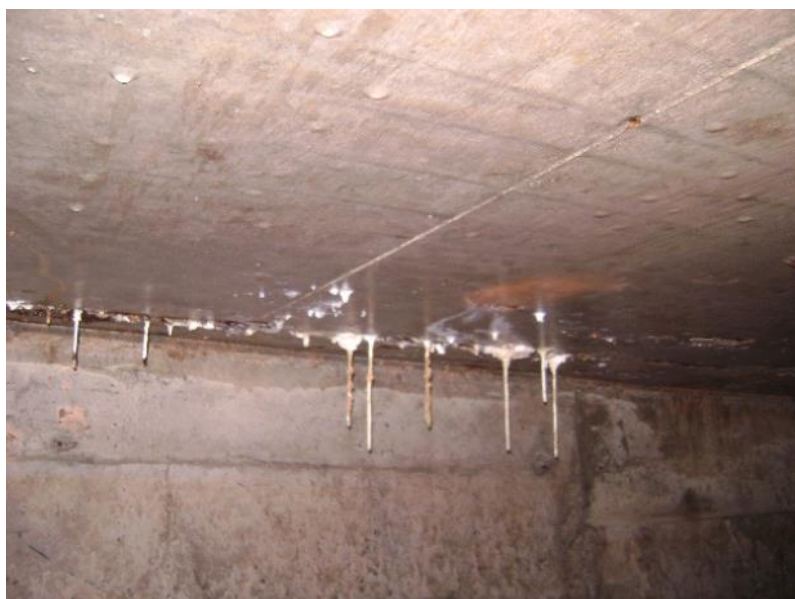
**Figura 11** - Eflorescência na forma de estalactite em reservatório

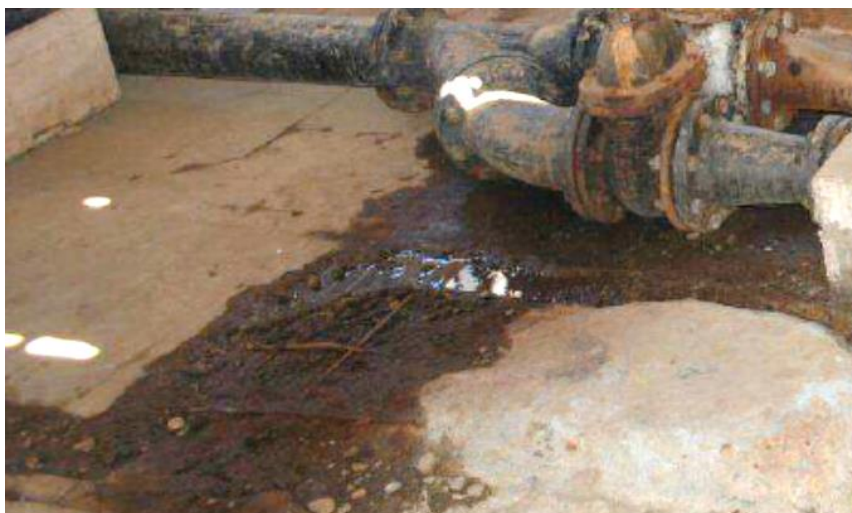
Os danos causados pela corrosão das armaduras, podem ser vistos na Figura 13, e incluem: fissuras, deslocamento do concreto de cobrimento, redução da seção resistente das armaduras e a redução ou eventual perda de aderência entre aço e concreto, ou seja, deteriorações que levam a um comprometimento da segurança estrutural (HELENE, 1993).

**Figura 13** - Corrosão de armaduras próximo à base da bomba

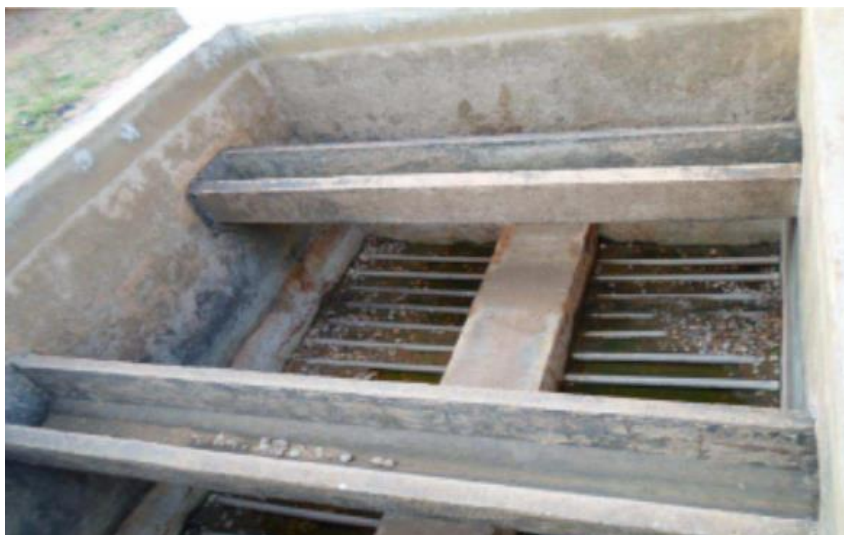
Segundo Helene (1993), a degradação do concreto consiste numa manifestação patológica caracterizada pela desintegração progressiva do concreto, por meio da ação da abrasão, lixiviação ou ataques por agentes químicos. A figura 14, ilustra a ocorrência desse processo.

**Figura 14** - Tanque de filtração com paredes de concreto degradadas

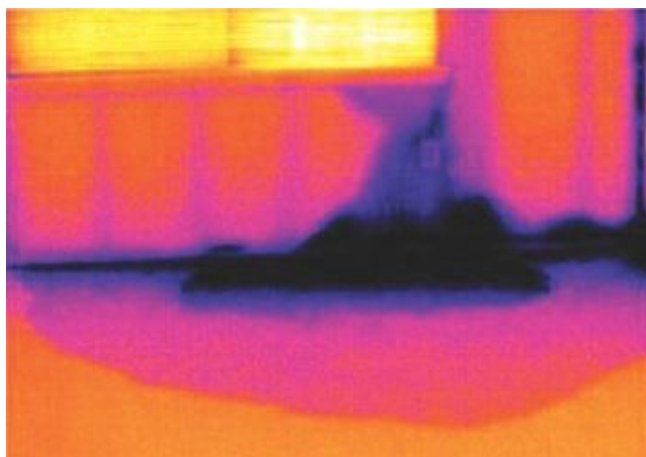
**Figura 17** – Termograma indicando presença de umidade em parede

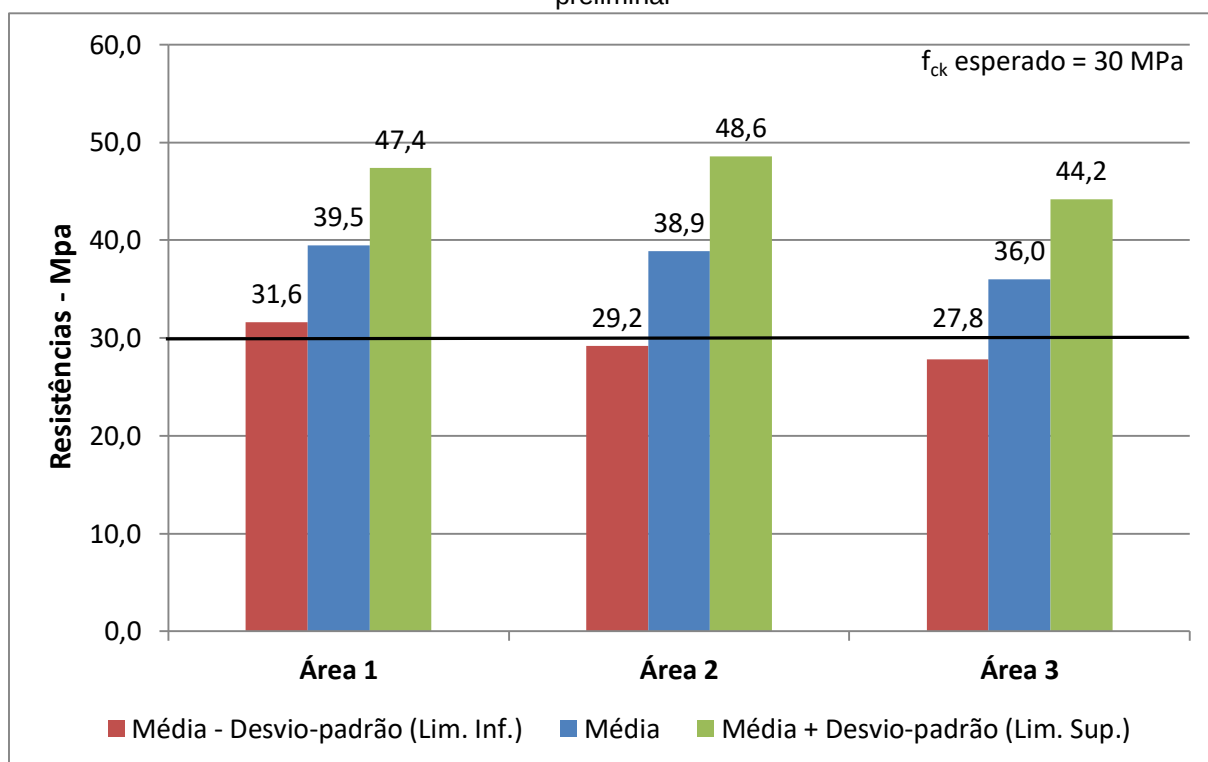
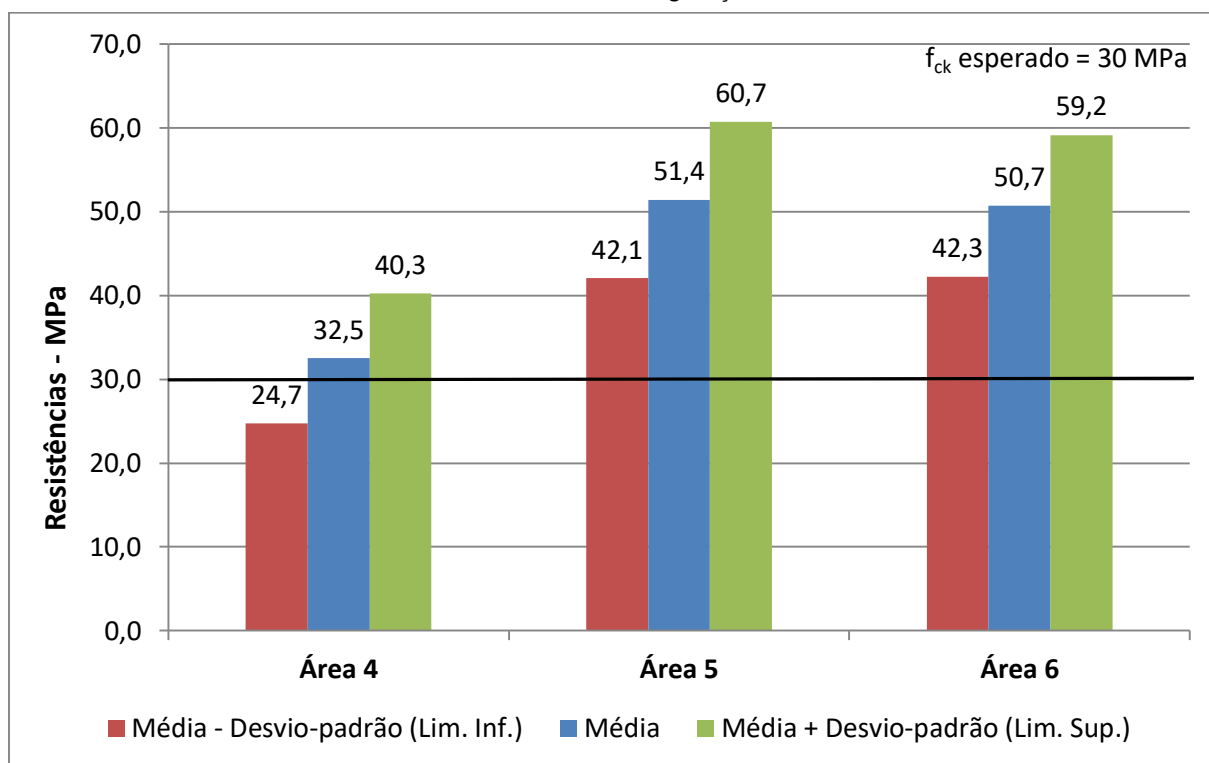
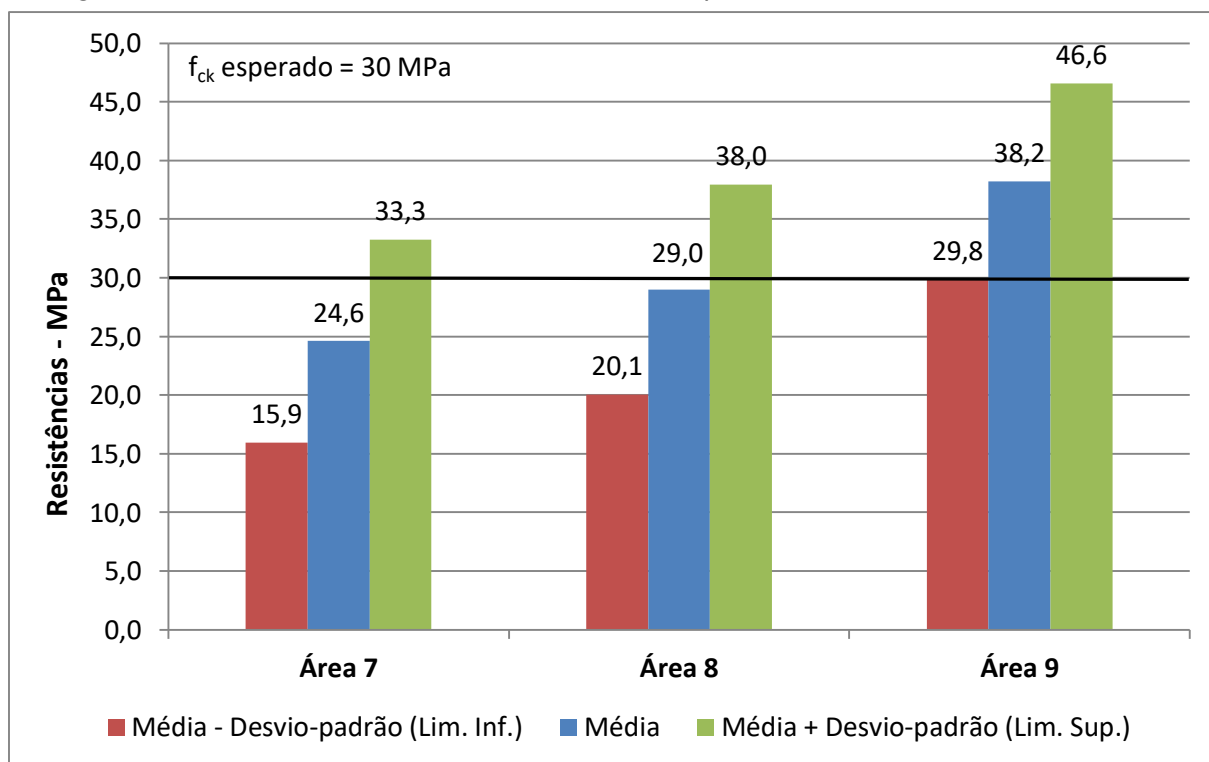
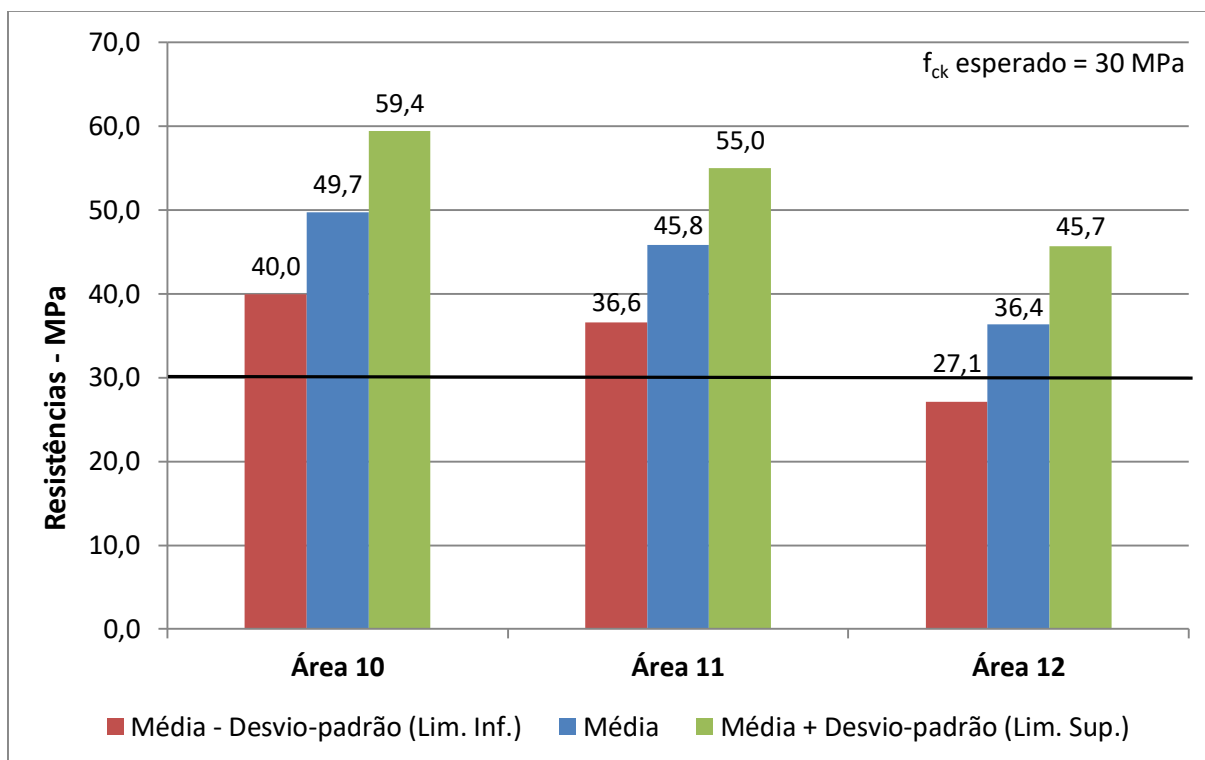
Nota-se que, os desvios-padrão das resistências deram valores relativamente altos, variando de 7,77 MPa até 9,71 MPa, o que indica que os dados de resistência à compressão apresentam uma distribuição consideravelmente dispersa em relação à média, apresentando tantos valores abaixo como valores acima da resistência esperada. Esse fato pode ser explicado considerando-se a existência de uma série de fatores, listados na NBR 7584/2012, que influenciam nos resultados dos ensaios de esclerometria, tais como: a uniformidade da superfície, o tipo de agregado, o tipo de cimento, a umidade da superfície, a esbeltez da peça, a carbonatação e a própria operação do esclerômetro.

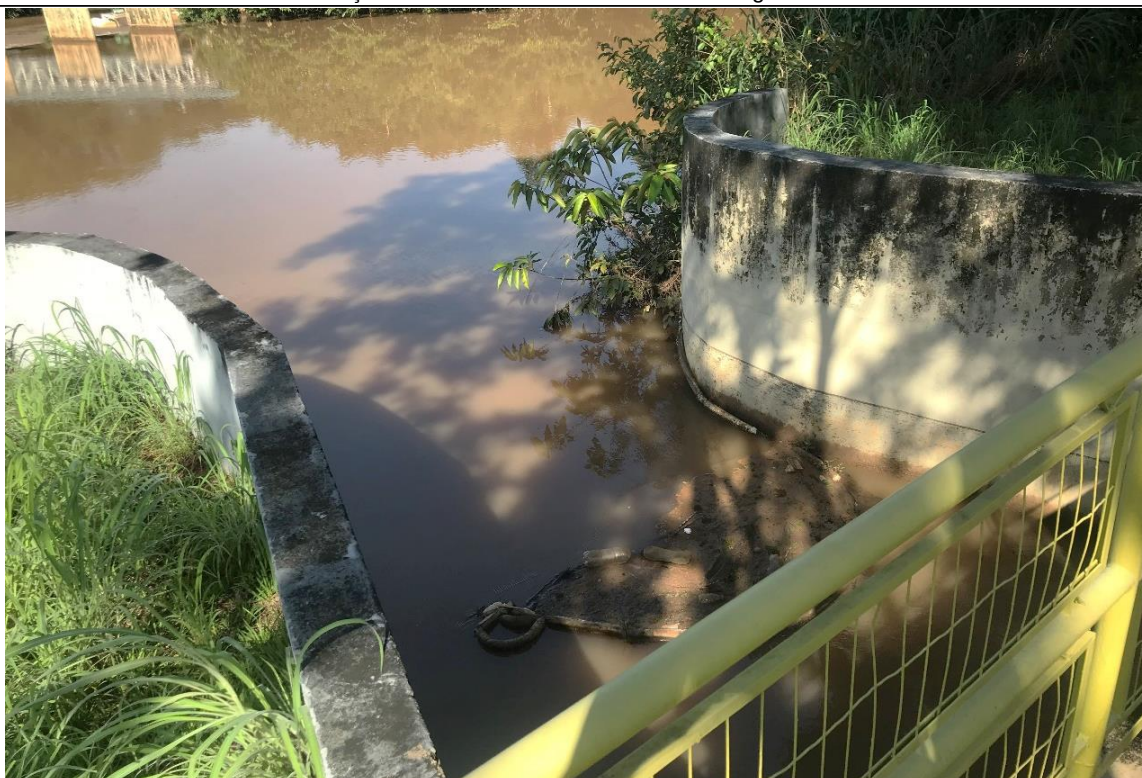
Presença de bolor/mofo nas paredes do canal de captação de água bruta.

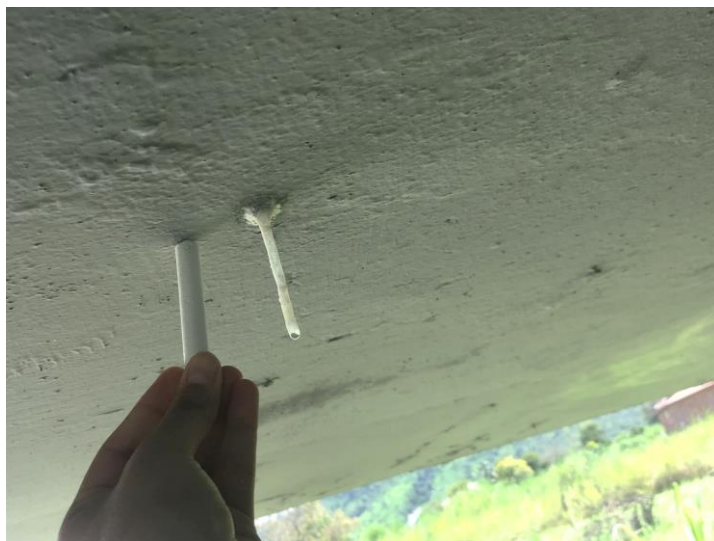
Eflorescência na forma de estalactite em laje de fundo do canal de entrada e coagulação.

- As eflorescências podem ser removidas por processos simples, tais como: escovação com escova dura e seca, com escova e água, leve jateamento d'água e leve jateamento de areia. Dependendo do caso, após a limpeza da superfície, pode ser necessária a aplicação de uma nova camada de revestimento. No entanto, para uma correção permanente, é indispensável descobrir por onde a água está infiltrando e corrigir o problema.

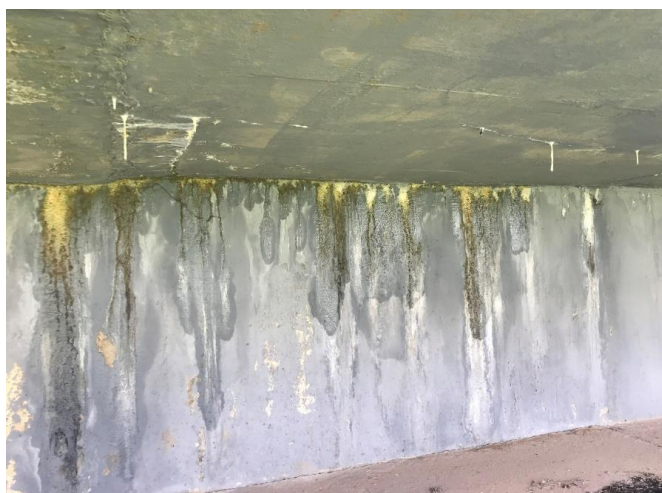
Parede externa dos floculadores com manchas de umidade, indicativas de falhas na impermeabilização, bolor/mofo e eflorescências. Presença também de eflorescências na laje de fundo em forma de estalactites.

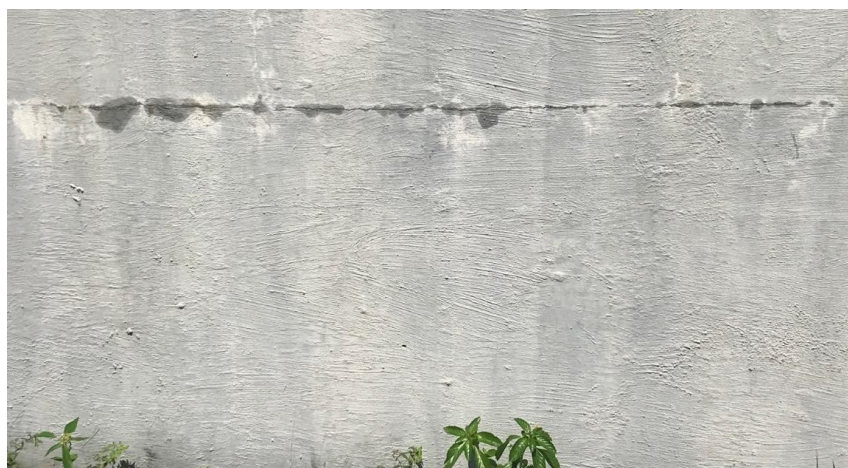
Manchas de umidade e eflorescências em junta de concretagem. A presença de manchas de umidade pode ser um indicativo de falhas no sistema de impermeabilização.

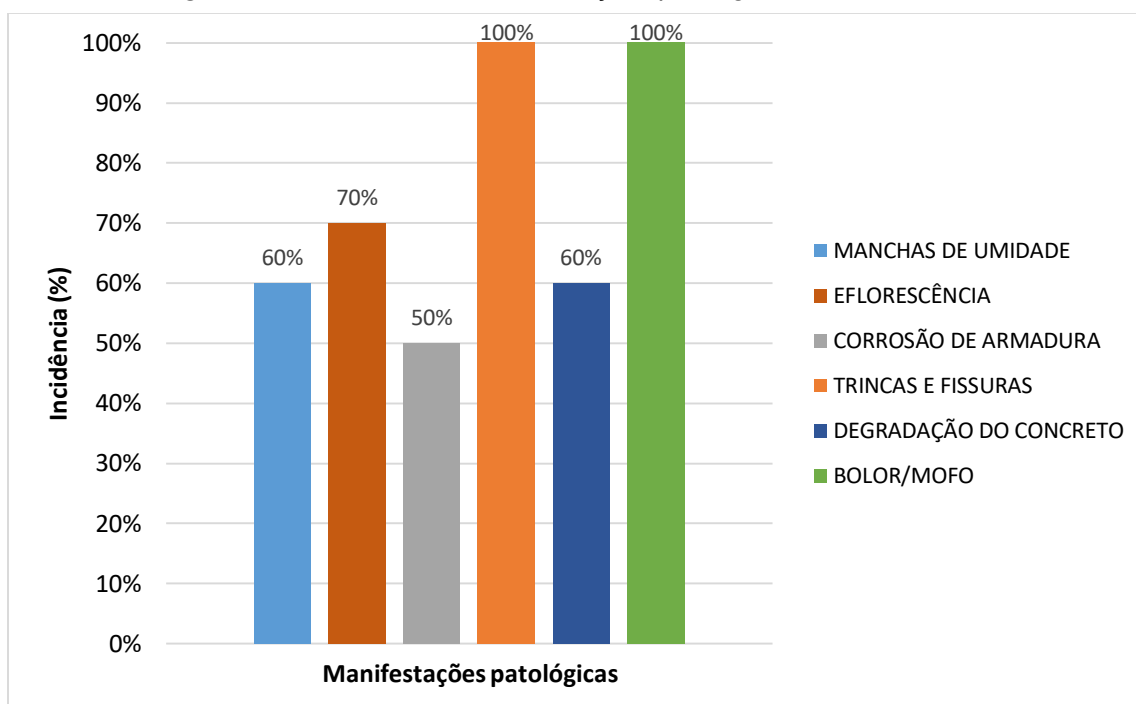
**Figura 43** - Incidência das manifestações patológicas nas estruturas da ETA

Nota-se que as patologias mais incidentes nas estruturas de concreto da ETA foram bolor/mofo e trincas e fissuras. Com uma incidência de 100%, ambas as patologias estavam presentes em todos os locais analisados.
