**CURSO SUPERIOR DE ENGENHARIA CIVIL**

**INCIDÊNCIA DE MANIFESTAÇÕES PATOLÓGICAS EM MARQUISES DE  
CONCRETO ARMADO DE EDIFÍCIOS PÚBLICOS DA CIDADE DE PALMAS-TO**

**2019**

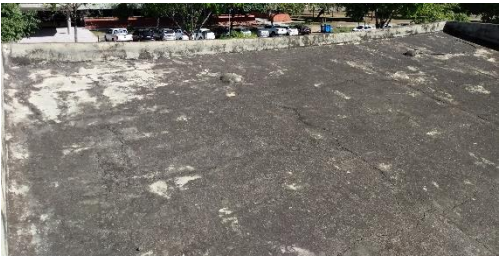
| Marquise | Bloco | Configuração estrutural perceptível | Imagem |
|---|---|---|---|
| 1 | Procuradoria Geral do Estado | Laje apoiada em vigas engastadas | |

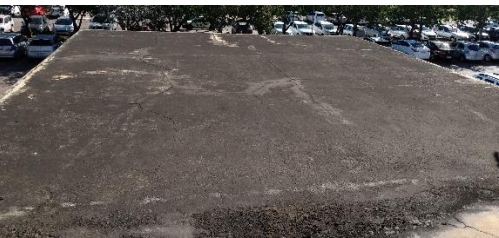
| Marquise | Bloco | Configuração estrutural perceptível | Imagem |
|---|---|---|---|
| 2 | Companhia Imobiliária do Estado do Tocantins – Terratins | Laje engastada | |

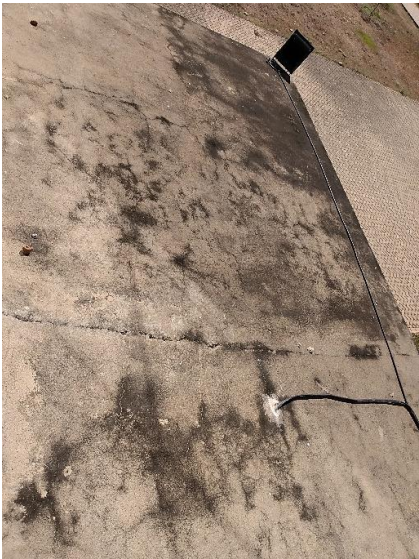
| Marquise | Bloco | Configuração estrutural perceptível | Imagem |
|---|---|---|---|
| 3 | Biblioteca Central do Campus | Laje engastada | |

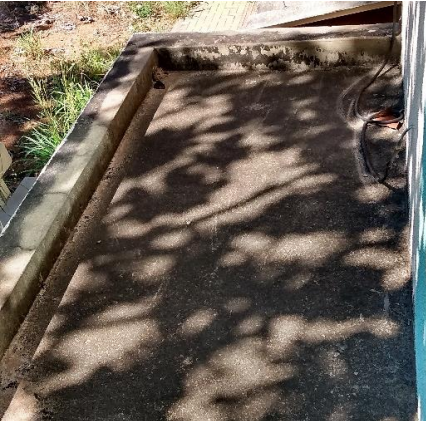
| Marquise | Bloco | Configuração estrutural perceptível | Imagem |
|---|---|---|---|
| 4 | Diretoria de Tecnologias Educacionais (DTE) | Laje apoiada em vigas engastadas invertidas, com viga na borda livre | |

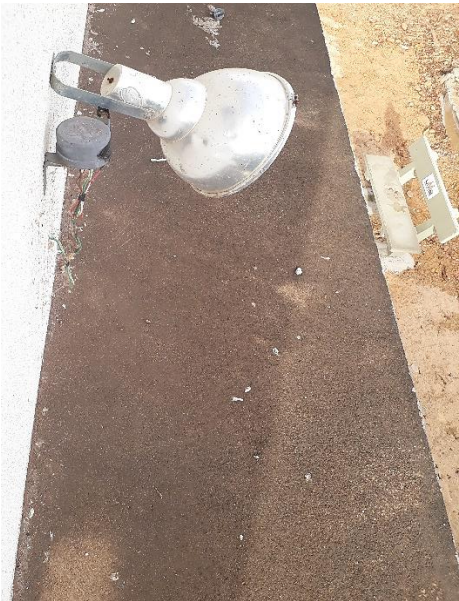
| 5 | Universidade da Maturidade (UMA) | Laje engastada | |

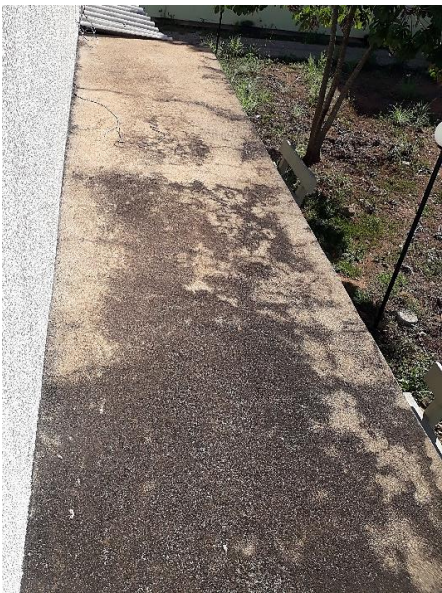
| 6 | L2 - Lab. de Microbiologia Aplicada, Lab. de Materiais e Compósitos e Lab. de Biotecnologia | Laje engastada | |

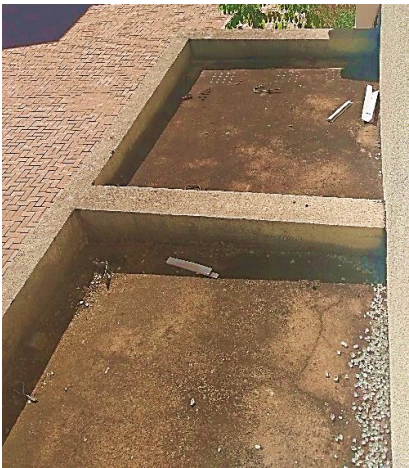
| 7 | L4 - Lab. Tec. de Carnes e Derivados, Lab. de Tec. de Panificação e Lab. de Tec. de Leite e Derivados | Laje apoiada em vigas engastadas invertidas, com viga na borda livre | |

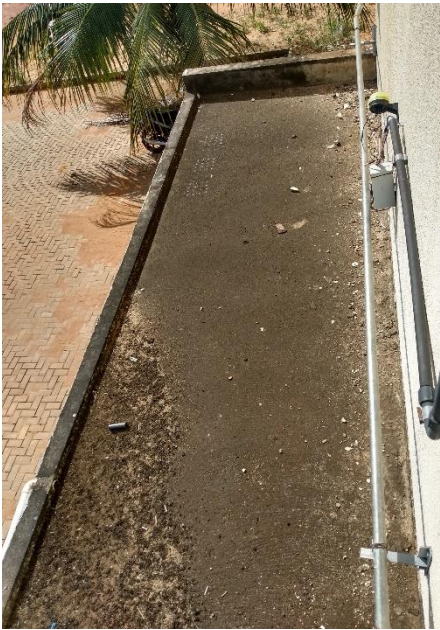
| 8 | L5 - Lab. de Panificação,<br>Lab. de Análise Sensorial<br>e Lab. de Frutas e<br>Hortaliças | Laje apoiada<br>em vigas<br>engastadas<br>invertidas,<br>sem viga na<br>borda livre | |

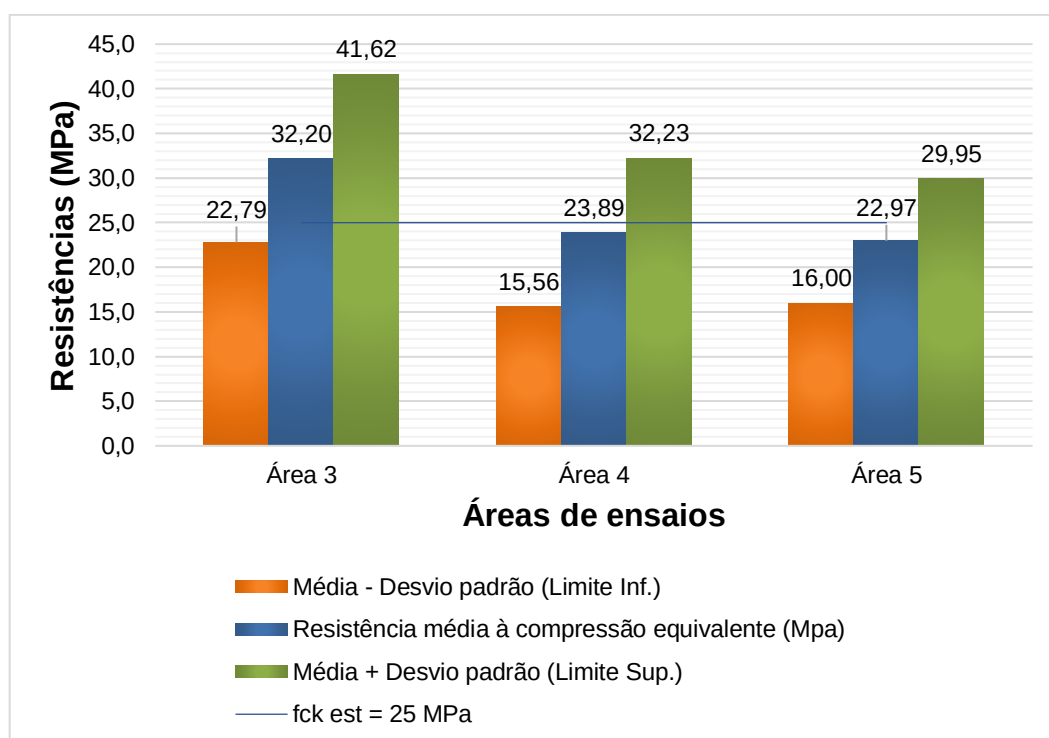
**Figura 34** – Resistência média, limites inferiores e superiores por áreas de ensaio, para o bloco L2

Por se tratarem de marquises de concreto armado localizadas em área urbana, a resistência característica à compressão mínima esperada é de 25MPa, conforme especificações da norma ABNT NBR 6118:2014 Versão Corrigida:2014, para classe de agressividade ambiental II, do tipo moderada, com risco de deterioração da estrutural pequeno. No entanto, por meio da análise dos dados, tem-se que, para o bloco L2, 33,33% dos valores de resistência à compressão equivalente obtidos apresentam-se acima de 25 MPa, e para o bloco da UMA, 20% dos dados encontraram-se acima da resistência esperada. A média da resistência à compressão equivalente para o bloco L2 foi de 26,36 MPa, e de 23,57 MPa para o bloco da UMA.

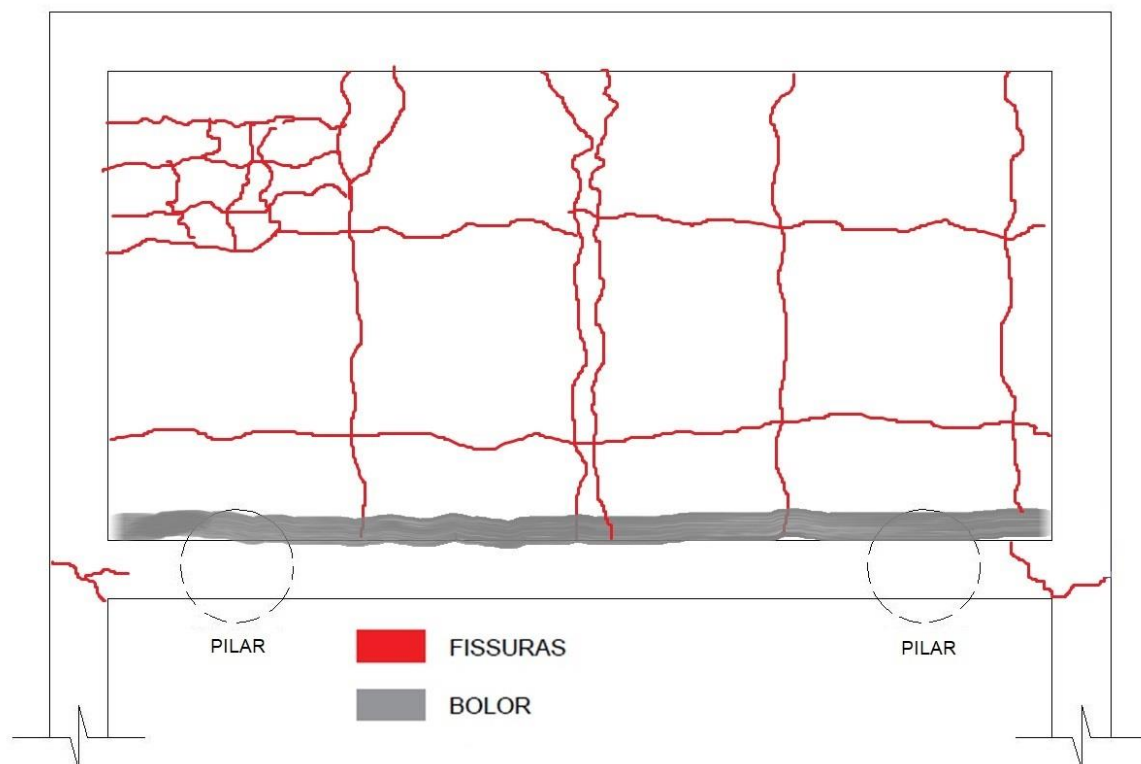
**Figura 37** – Mapeamento das manifestações patológicas na laje da marquise da Procuradoria Geral do Estado, sem escala

De acordo com informações obtidas por meio de conversas com o responsável que acompanhou a inspeção visual da marquise, não são realizadas qualquer tipo de inspeção, manutenção, ou limpeza do elemento estrutural. Não foram observados elementos de sobrecarga sobre a marquise. As manifestações patológicas encontradas são mapeadas no croqui apresentado nas Figuras 37 e 38 abaixo.

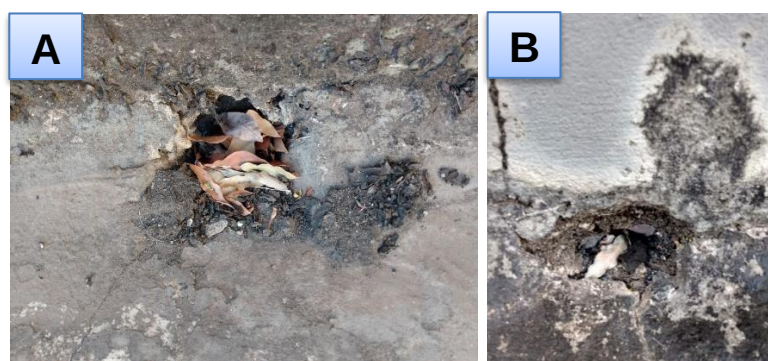
**Figura 53** – Furo para drenagem na viga de bordo da marquise obstruído com material orgânico e apresentando mofo (A – Lateral direita da viga de bordo; B – Lateral esquerda da viga de bordo)

Por se tratar de um elemento estrutural em contato direto com a água das chuvas, as manchas escuras no elemento indicam a ocorrência de mofo. A proliferação de fungos sugere a ineficiência do sistema de drenagem e impermeabilização, ocorrendo o aumento da umidade no local, devido ao acúmulo de água.

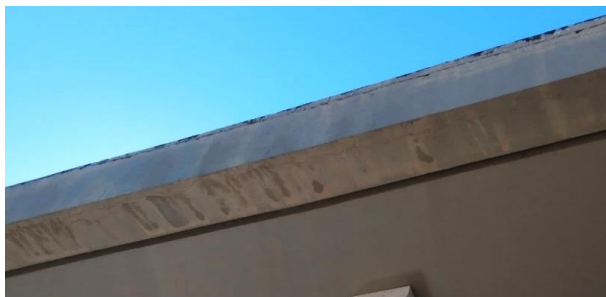
**Figura 54 –** Manchas de umidade na marquise

As manchas de umidade são indicativas de ausência ou ineficiência de um sistema de impermeabilização.

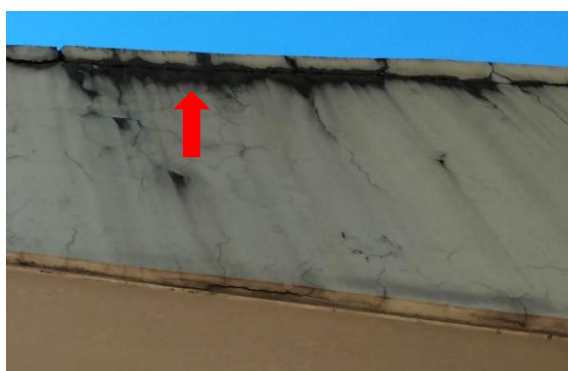
**Figura 66** – Bolor na marquise do Terratins

As manchas escuras indicam a proliferação de fungos no elemento, que pode ocorrer devido à ausência ou ineficiência do sistema de impermeabilização.

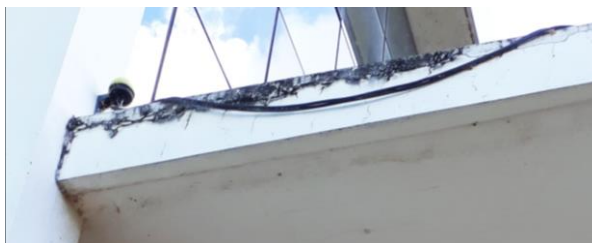
**Figura 71** – Bolor na face lateral da laje

As manchas escuras são indicativas de proliferação de fungos na marquise, devido à ausência ou ineficiência do sistema de impermeabilização.

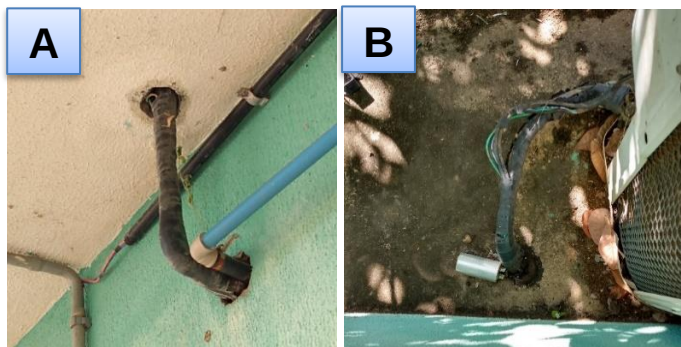
De acordo com informações obtidas por meio de conversas com servidores, não são realizadas manutenções ou inspeções na marquise. Como elementos de sobrecargas foram observados um equipamento condicionador de ar, refletor e deposição de material orgânico sobre a marquise, conforme apresentado na Figura 73. Foi observado ainda, a existência de uma perfuração na laje para passagem da tubulação de ar condicionado, conforme Figura 74.

**Figura 74** – Perfuração na laje para passagem de tubulação (A – Vista da face inferior da laje; B – Vista da face superior da laje)

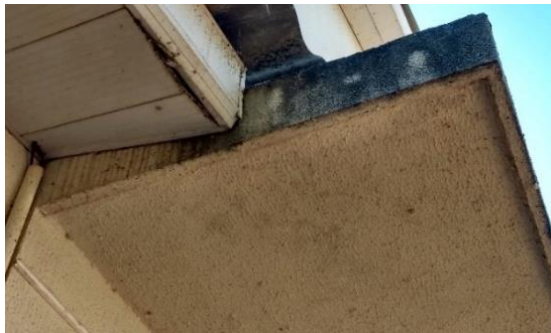
**Figura 79** – Bolor na face lateral da marquise

As manchas escuras são indicativas de proliferação de fungos na marquise, devido ao aumento de umidade gerado no elemento pelo fluxo de água da chuva.

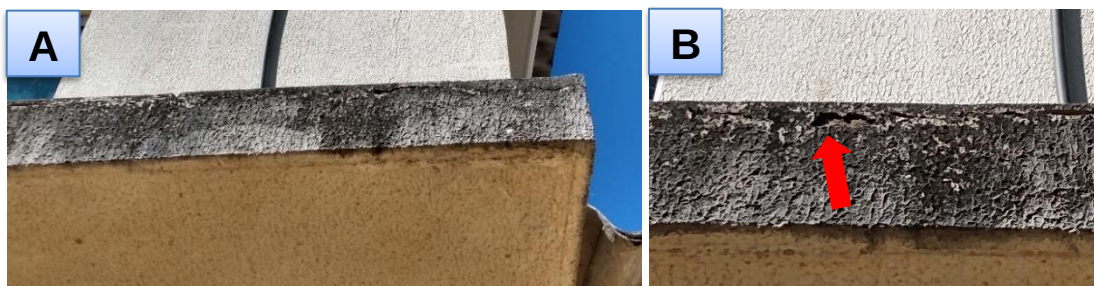
**Figura 84** – Manifestações patológicas na marquise do bloco L2 (A – Bolor na borda; B – Lascamento de revestimento na borda livre da marquise)

As manchas escuras são indicativas de proliferação de fungos na marquise, causadas pelo fluxo de água da chuva que entra em contato com o revestimento.

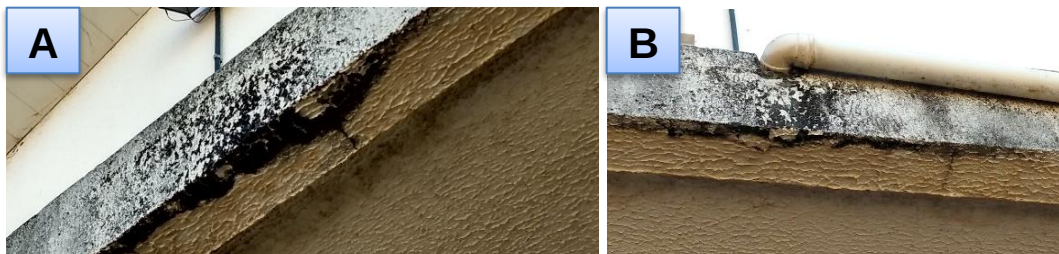
**Figura 95** – Bolor na marquise do bloco L5 (A – Bolor na face frontal do sobressalto da marquise; B – Bolor no sobressalto da borda livre da marquise)

As manchas escuras são indicativas de proliferação de fungos na marquise, causadas pelo fluxo de água da chuva que passa pelo revestimento ao ser drenado.

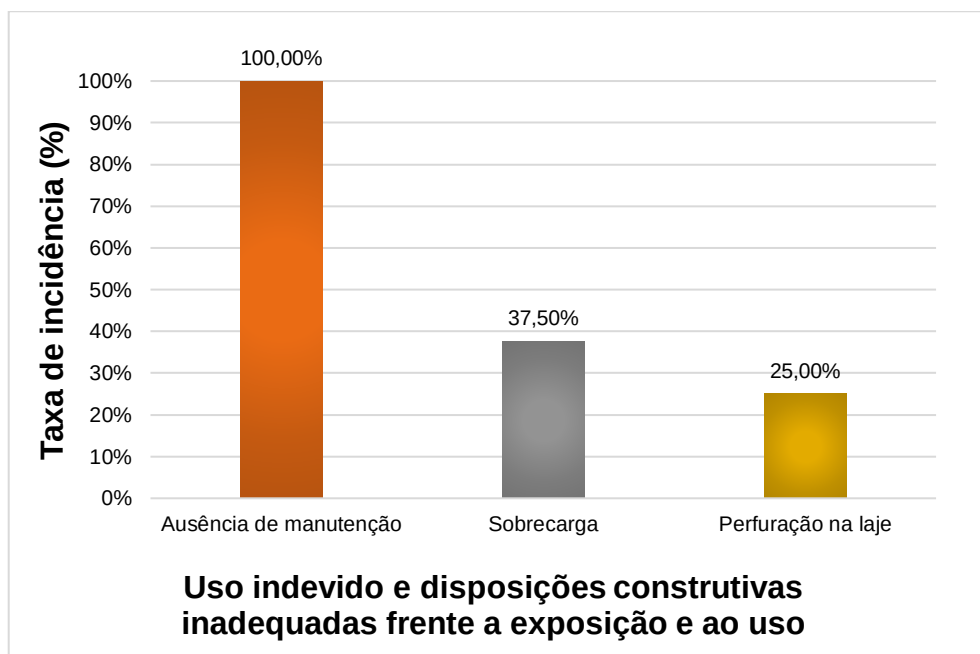
**Figura 97** – Frequência de incidência de uso indevido e disposições construtivas inadequadas nas marquises de concreto armado

manutenção de rotina e incremento de sobrecarga) e disposições construtivas inadequadas frente à exposição e ao uso (perfuração na laje para passagem de tubulações), sendo este apresentado na Figura 97.

Verifica-se através dos dados, que 100% das marquises vistoriadas não passam por rotina de manutenção preventiva, o que pode ser observado, por exemplo pela presença de drenos obstruídos por materiais orgânicos e resíduos de materiais sobre as marquises, no momento da inspeção. Isto reforça a necessidade de inclusão desta atividade nos edifícios avaliados, pois por meio desta é possível minimizar a necessidade de intervenções no elemento, garantindo que a estrutura não apresente riscos para a segurança dos usuários.
