**CURSO SUPERIOR DE ENGENHARIA CIVIL**

**ANÁLISE DAS MANIFESTAÇÕES PATOLÓGICAS INCIDENTES EM EDIFÍCIO NA  
CIDADE DE PALMAS-TO: ESTUDO DE CASO**

Trabalho de conclusão de curso  
apresentado como requisito parcial para  
obtenção do título de Bacharel no Curso  
Superior de Engenheiro Civil do Instituto  
Federal do Tocantins, Campus Palmas.

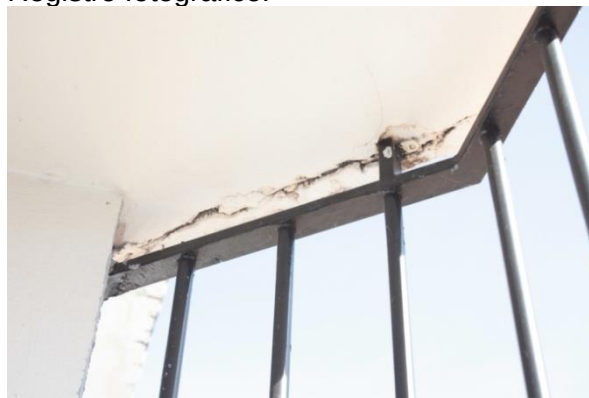
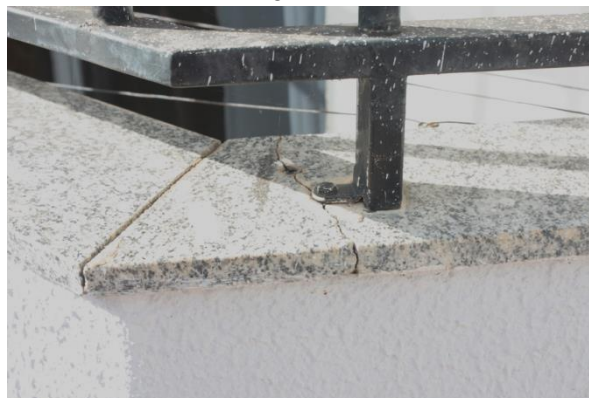
101 A

| Grau de risco: | ( ) Crítico | (X) Médio | ( ) Mínimo |

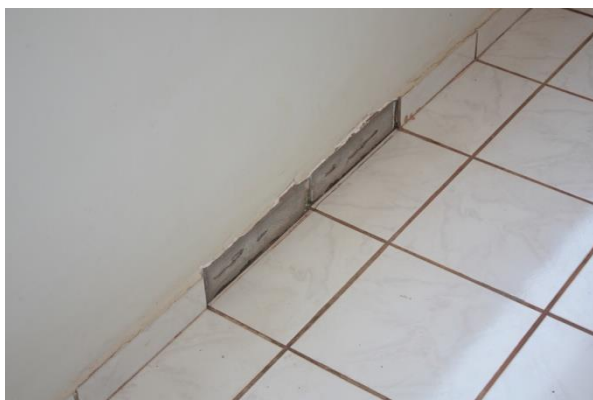
Corredor de acesso aos apartamentos do Bloco B

| Grau de risco: | ( ) Crítico | (X) Médio | ( ) Mínimo |

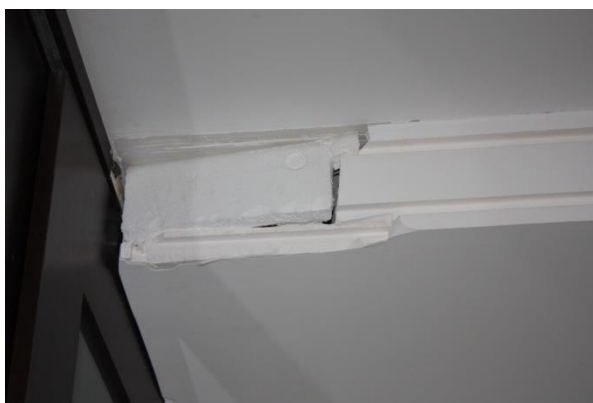
101A

| Grau de risco: | <input type="checkbox"/> Crítico<br><input checked="" type="checkbox"/> Médio<br><input type="checkbox"/> Mínimo | | |

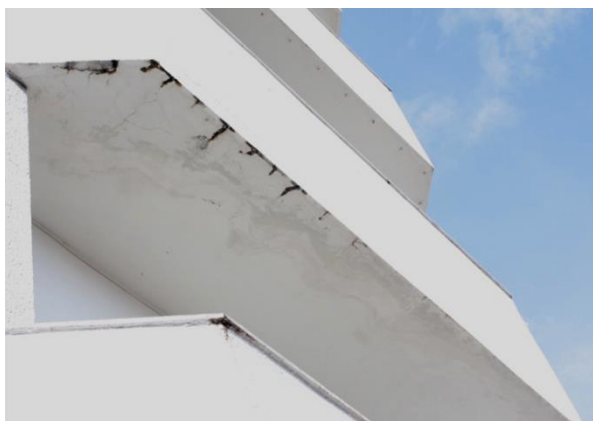
Fachada do Bloco A

| Grau de risco: | ( ) Crítico | (X) Médio | ( ) Mínimo |

As peças construtivas em balanço devem ser providas de pingadeiras, que são sulcos feitos nas superfícies inferiores de elementos da construção, com a função de evitar que as águas pluviais escurram por toda a superfície, como ilustrado na Figura 20. (ALBERNAZ; LIMA, 1998).

Recomenda-se a abertura de sulcos de 1,5cm de espessura na camada de revestimento da extremidade inferior da laje, de modo a forçar a queda das gotículas de água das chuvas, sem que estas escurram por toda a superfície inferior da laje.

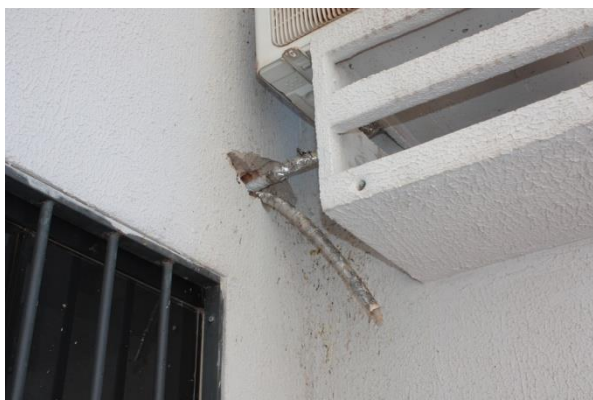
Fachada do Bloco A

| Grau de risco: | ( ) Crítico | ( ) Médio | (X) Mínimo |

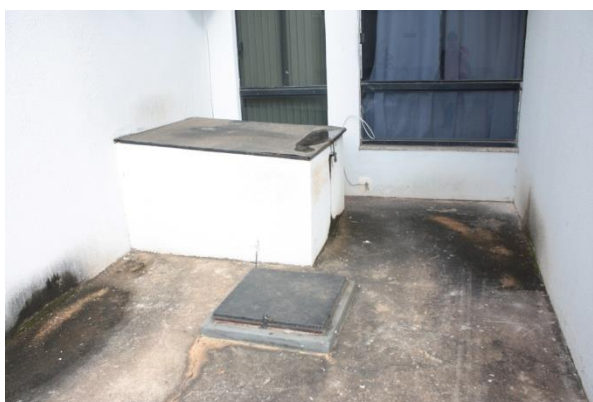
Bloco A

| Grau de risco: | <input type="checkbox"/> Crítico | <input type="checkbox"/> Médio <input checked="" type="checkbox"/> Mínimo |

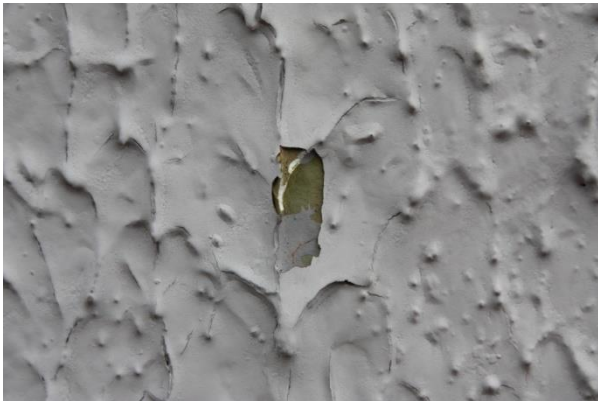
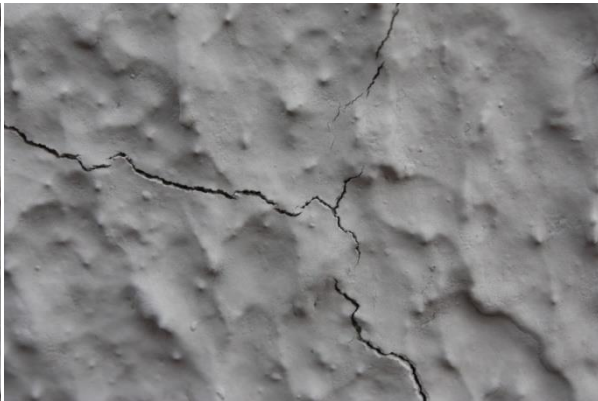
| Fachada do Bloco A | | Fachada do Bloco A | |

| Grau de risco: | (X) Crítico | ( ) Médio | ( ) Mínimo |

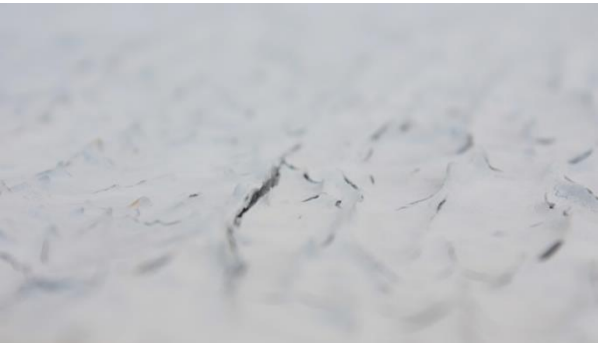
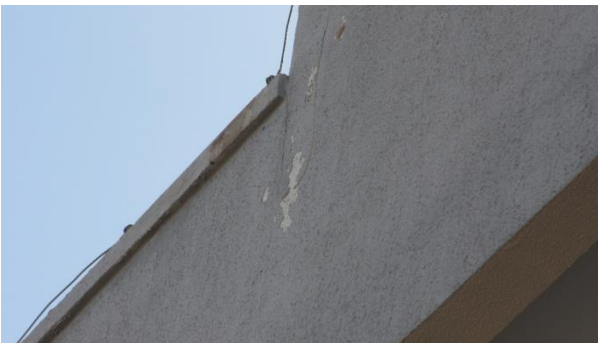
| Fachada do Bloco B | | Fachada do Bloco A | |

As falhas de desempenho que ocorrem em texturas acrílicas podem estar relacionadas à formulação deficiente do produto (teores de resina insuficiente, ausência ou insuficiência de fungicidas e algicidas, baixa resistência à radiação ultravioleta), ao procedimento inadequado de aplicação (sob temperatura e/ou umidade acima ou abaixo de certos limites), ou mesmo a bases com baixa resistência mecânica e pulverulentas (BECERE; CAVANI, 2012).

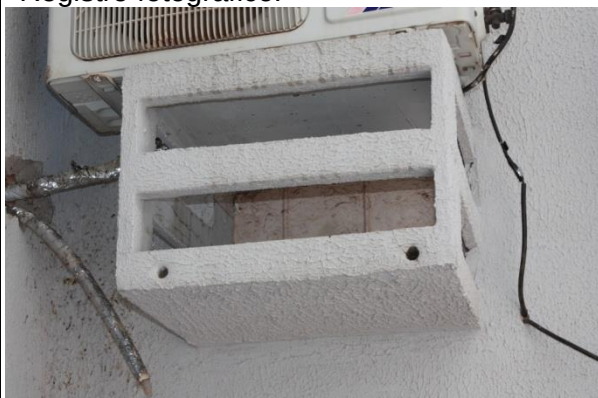
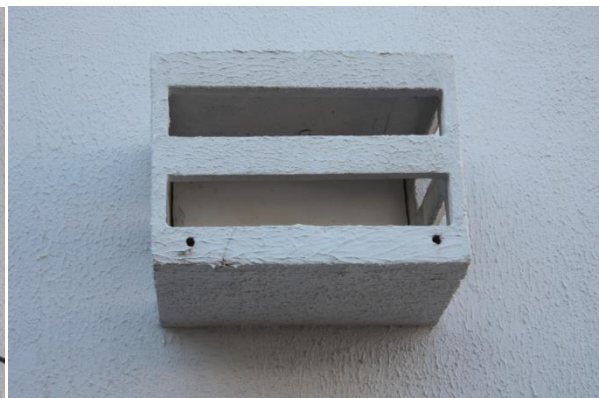
Bloco A

O gesso é um material que não se presta, normalmente, a aplicações exteriores, por se deteriorar em consequência da solubilização na água (YAZIGI, 2009).

Dessa forma, a utilização de placas de gesso para vedação das caixas de ar-condicionado não configuram uma solução adequada, vista que, estas se degradam na presença de água, comprometendo o revestimento interno.

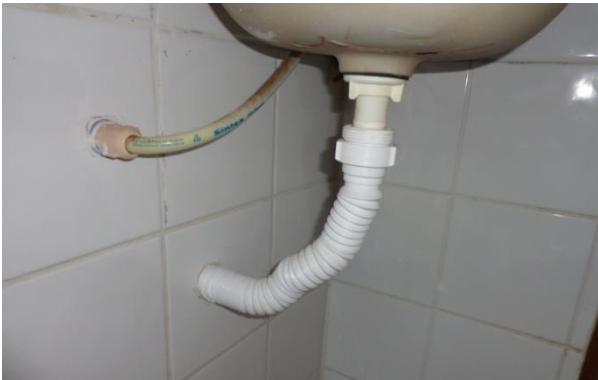
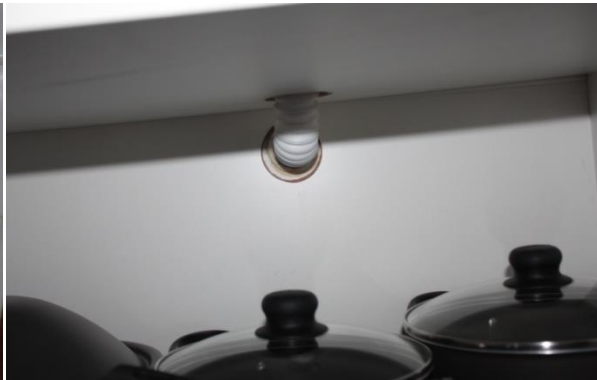
**Quadro 51** - Ausência de sifonamento em lavatório; Ausência de sifonamento em pia de cozinha

| <p>A instalação do sifão flexível foi realizada com ausência de fecho hídrico, que é uma altura de coluna de líquido necessária para atuar como barreira de proteção que impede o retorno de gases provenientes do esgoto primário para o ambiente, causando mau cheiro. Desse modo, deve-se instalar o sifão com conformação que se assemelha ao formato de um “U”, como na Figura 22, formando-se um fecho hídrico.</p> | | | |

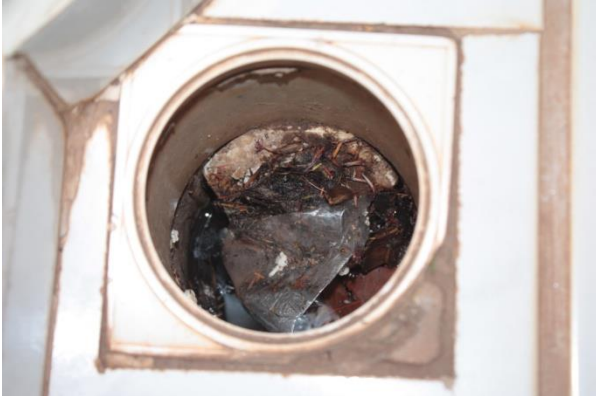
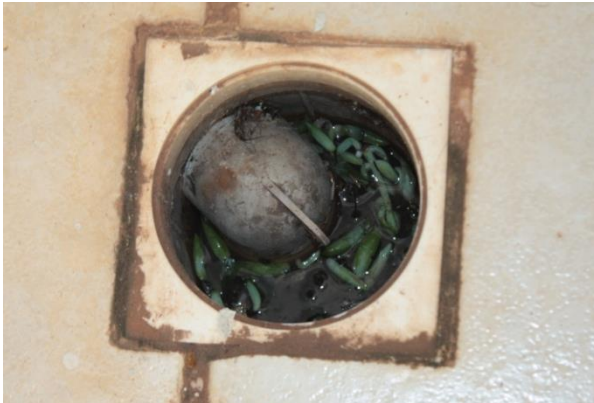
**Quadro 52** - Entupimento de sifão de ralo ou caixa sifonada

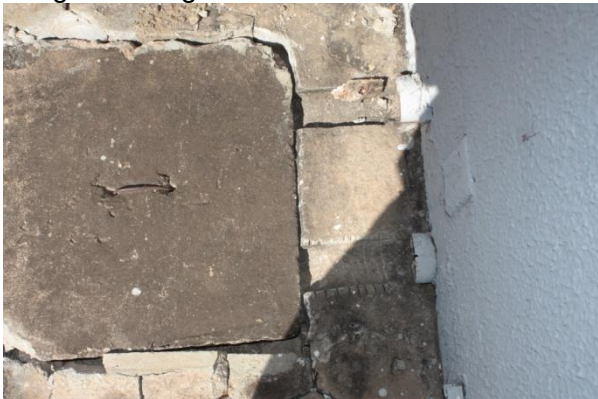
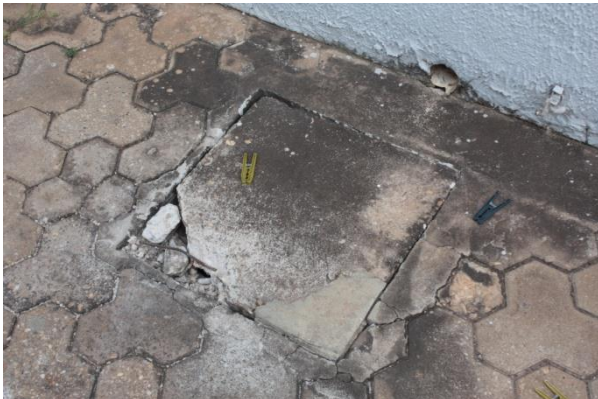
Em alguns pontos, foram detectadas falhas na vedação das tampas das caixas de passagem de esgoto, levando à infiltração das águas pluviais. Quando as águas pluviais penetram nas redes de esgoto, pode haver uma sobrecarga no volume de material coletado, e conseqüentemente, o extravamento de esgoto.

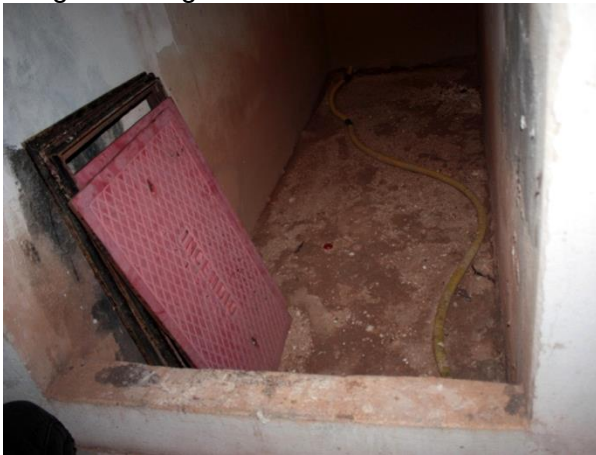
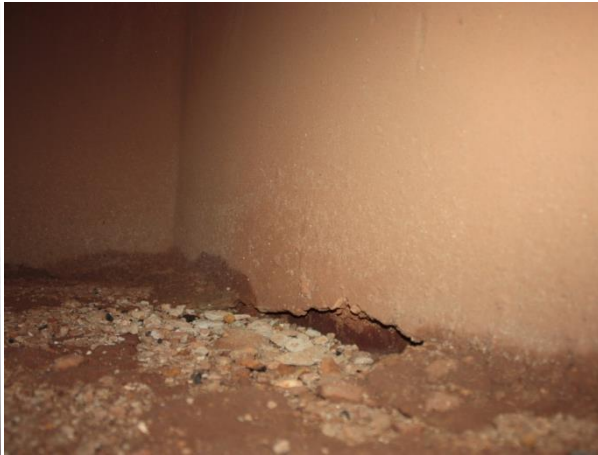
| Fosso do Bloco A | | Fosso do Bloco A | |

No fosso do edifício, não há a previsão de drenagem das águas pluviais, o que leva ao empoçamento dessas águas e conseqüente degradação por umidade no revestimento da parede e no piso.

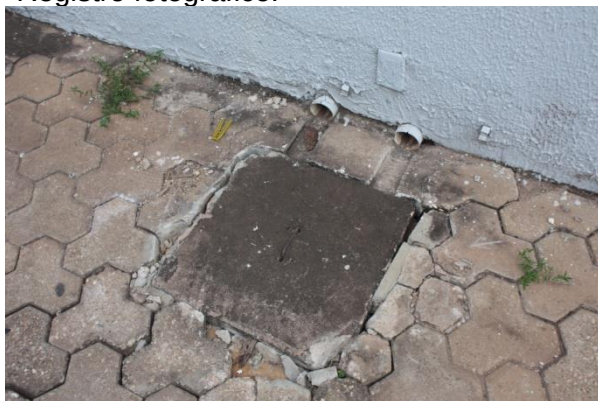
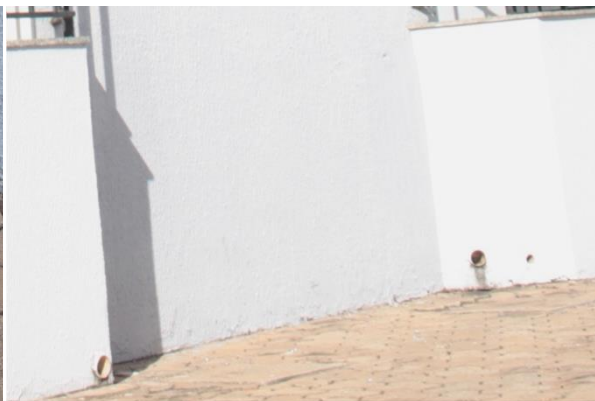
Como o edifício apresenta muitos vazamentos nos pavimentos superiores, recomenda-se o dimensionamento dos condutos executados, de modo a verificar se os vazamentos não ocorrem em decorrência do extravasamento das calhas quando as chuvas estão mais intensas.

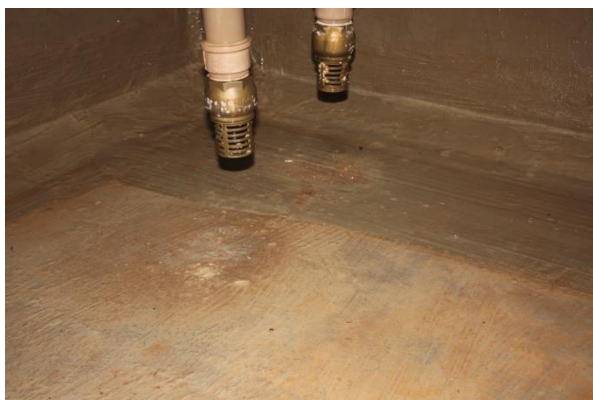
Reservatório inferior do Bloco A

O detalhamento do projeto do reservatório inferior previa a execução de um poço de sucção para bombeamento da água, como mostra a Figura 25, que não foi executado.

A ausência do poço de sucção leva ao carreamento de partículas sólidas para a tubulação, o que pode danificar o funcionamento das bombas. Além disso, a pressão gerada pela sucção leva a degradação de camada de impermeabilização do reservatório.

Dessa forma, recomenda-se que o poço de sucção seja executado no reservatório, conforme proposto pelo projeto.

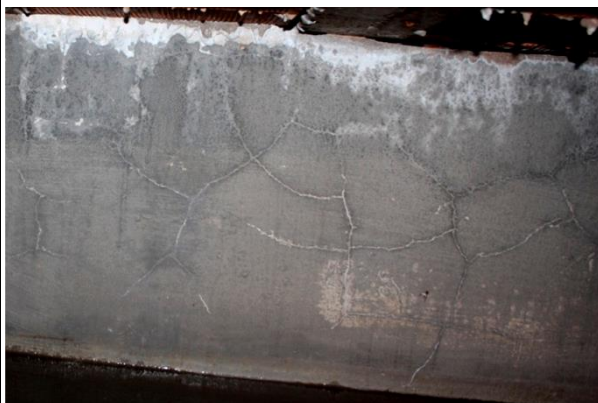
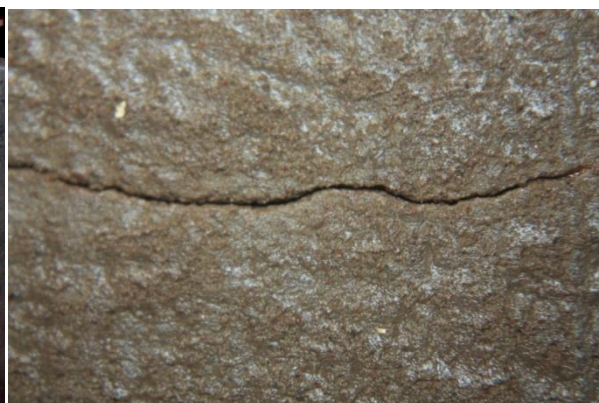
Reservatório inferior do Bloco A

As fissuras encontradas nos reservatórios inferiores são indicativas de falha de desempenho da impermeabilização. Neste caso, a impermeabilização deverá ser refeita.

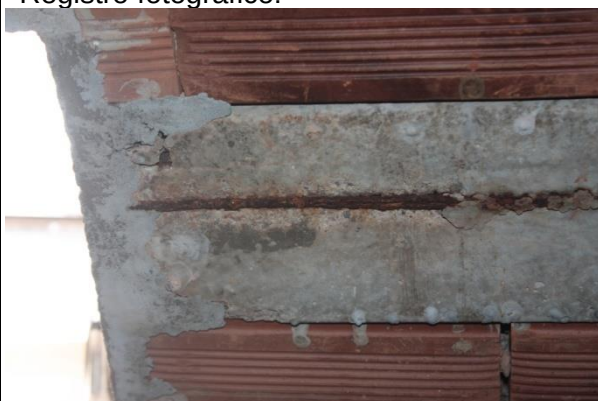
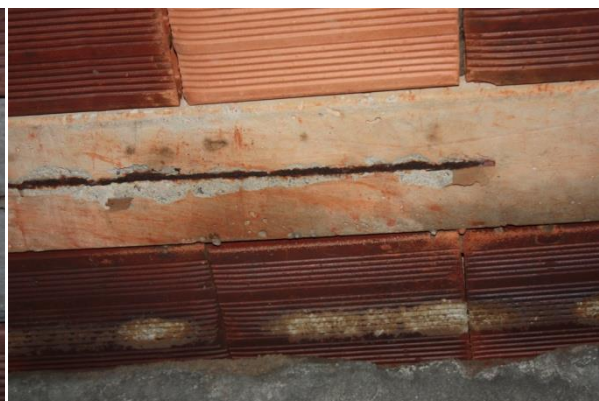
Reservatório inferior do Bloco A

### Quadro 73 - Corrosão das armaduras empregadas na estrutura dos reservatórios

A corrosão das armaduras pode ocorrer devido ao concreto apresentar alta permeabilidade e/ou elevada permeabilidade, ao cobrimento insuficiente das armaduras ou por má execução (HELENE, 1992).

Para o tratamento da corrosão das armaduras, após analisar adequadamente o componente estrutural, recomenda-se que seja realizado procedimento proposto por Helene (1992):

2º Remover cuidadosamente o concreto afetado e os produtos de corrosão, limpando bem as superfícies;

3º Caso as armaduras estejam em casos avançados de corrosão, reforçar o componente estrutural aumentando as dimensões originais através de reforço;

4º Caso as armaduras estejam em início de corrosão, sem comprometimento do concreto e barras de aço, recuperar o componente estrutural mantendo as dimensões originais, através de argamassa polimérica base cimento, argamassa base epóxi ou poliéster;

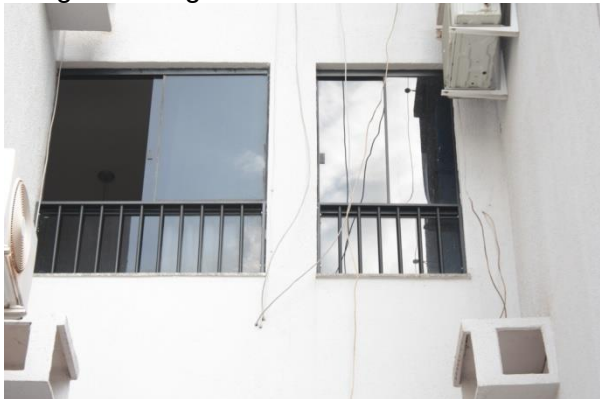
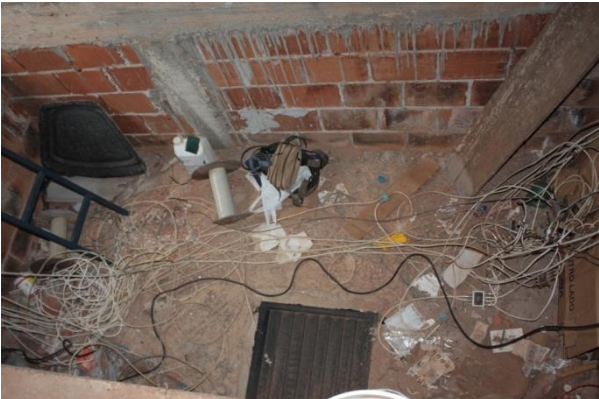
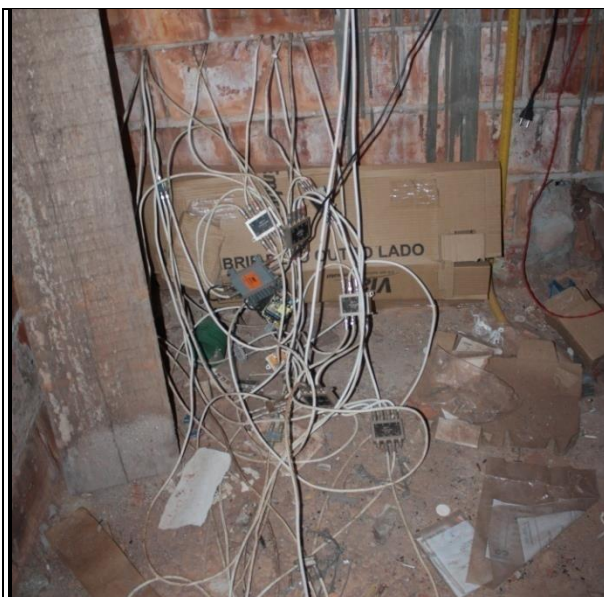
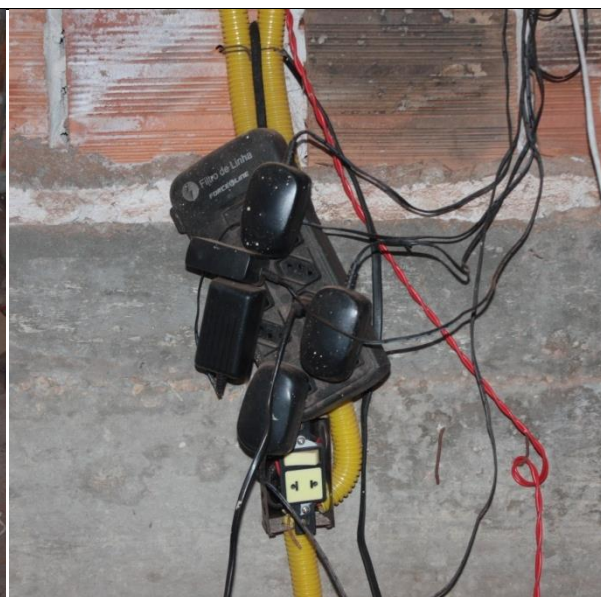
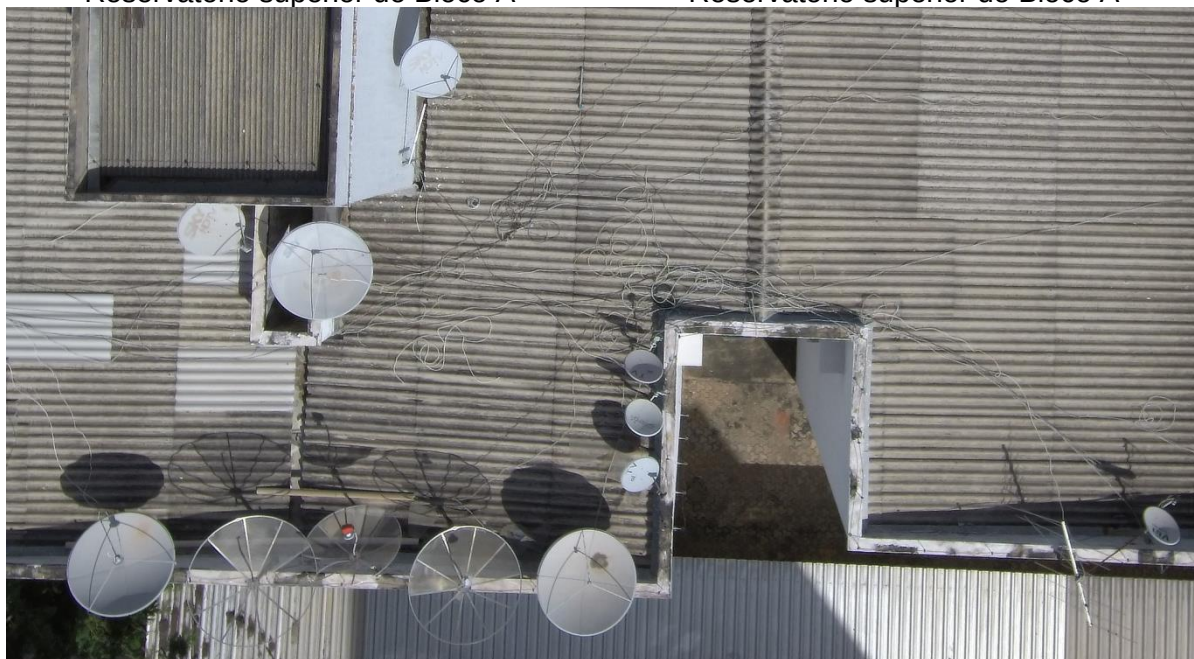
**Quadro 77 - Instalações inadequadas de antenas de TV individuais**

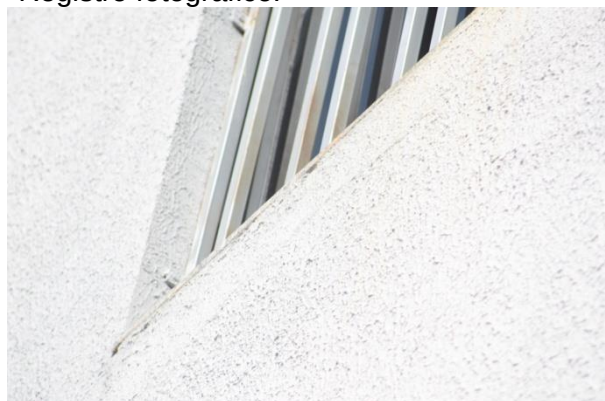
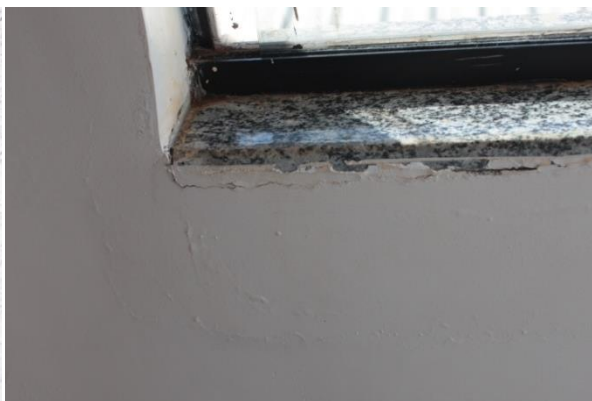
| <p>O edifício vistoriado apresentou uma grande incidência de presença de umidade na região do peitoril, resultando em manchas provenientes da umidade, assim como a deterioração da pintura, fissuras e desenvolvimento de bolor/mofo. Tais manifestações patológicas ocorreram devido à inobservância de alguns detalhes construtivos importantes na execução da interface esquadria/alvenaria, pela ausência de detalhamento no projeto, e consequentemente, uma falha de execução.</p> <p>Uma das soluções construtivas para evitar que ocorram patologias no entorno das esquadrias é a adoção de peitoris dotados de pingadeiras.</p> <p>Albernaz e Lima (1998) conceituam peitoril como: “Superfície inferior dos vãos de janelas, disposta no sentido horizontal, algumas vezes provida de ligeira inclinação para o</p> | | | |

Dessa forma, a interface alvenaria/esquadria deve possuir peitoris que devem ser instalados de acordo com algumas especificações, conforme orientado por Langer (1960) e Schmitt et. al. (1974) apud Moch (2009) e constam a seguir, estando ainda ilustradas na Figura 26 e na Figura 27:

Antunes (2010) orienta ainda que o peitoril deve ser constituído por material liso e de baixa permeabilidade.

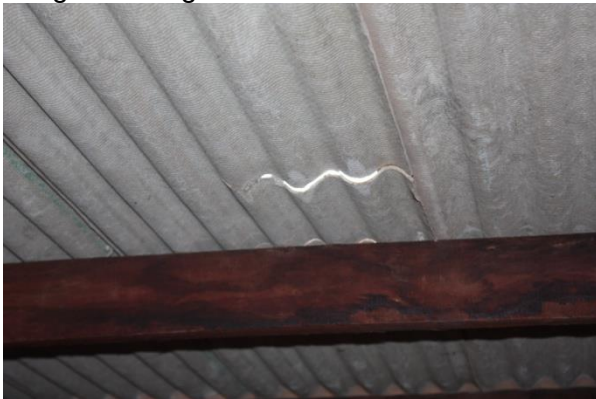
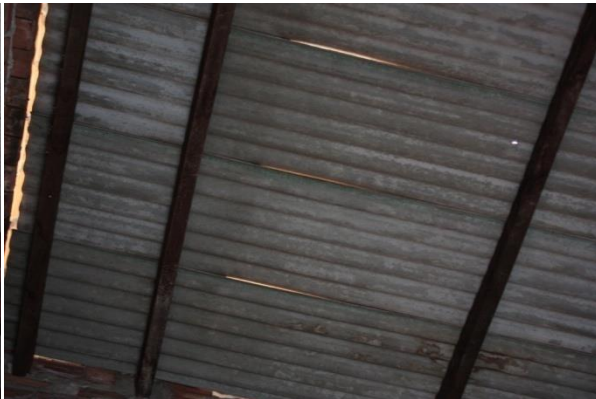
| <p>As telhas de fibrocimento foram instaladas com falhas na sua execução, devido ao recobrimento insuficiente das telhas. Quando não se adotam os recobrimentos necessários nas telhas, podem ocorrer problemas de infiltração. Quando isto ocorre, a solução é retirar as telhas e instalar novas telhas, seguindo os trespases recomendados pelas normas técnicas.</p> | | | |

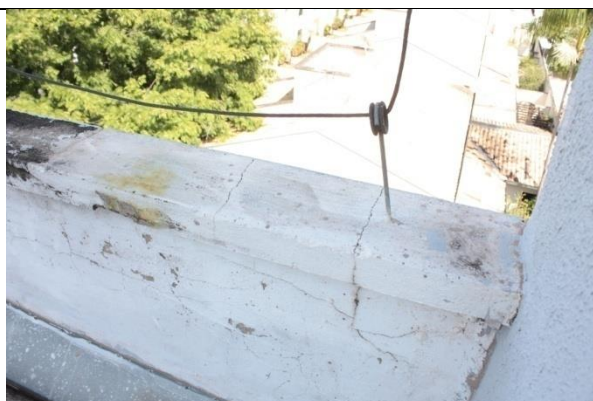
Cobertura do Bloco B

#### Quadro 85 – Pingadeiras de platibanda degradadas

| CO4 | Pingadeiras de platibanda degradadas | Crítico | Falha de planejamento |

As pingadeiras da platibanda se encontram degradadas. Dessa forma, propõe-se que as peças sejam substituídas.
