**CARACTERIZAÇÃO DAS MANIFESTAÇÕES PATOLÓGICAS NOS PILARES E  
FUNDAÇÕES DA PONTE FERNANDO HENRIQUE CARDOSO**

**PALMAS  
2020**

Trabalho de conclusão de curso  
apresentado como requisito parcial para  
obtenção do título de Bacharel no Curso  
Superior de Engenheiro Civil do Instituto  
Federal do Tocantins, Campus Palmas.

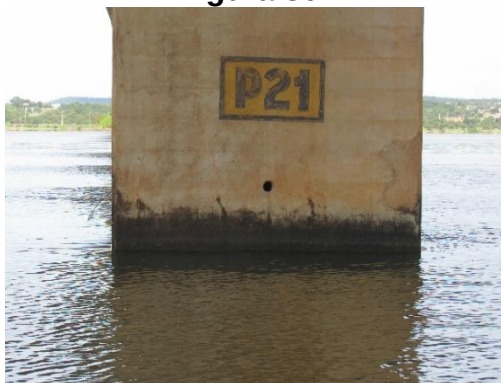
**Figura 30 - P-21**

Para o desenvolvimento do presente estudo, foram inspecionados todos os 21 pares de pilares da ponte FHC (figura 30), e algumas de suas fundações. Todos os pilares foram construídos em concreto armado e suas fundações em bloco sobre tubulões, conforme a figura 31. Esses conjuntos de estruturas são enumerados de 2 a 21, sendo que estes foram inspecionados de forma decrescente, do 21 ao 2, que corresponde ao sentido Palmas – Luzimangues.

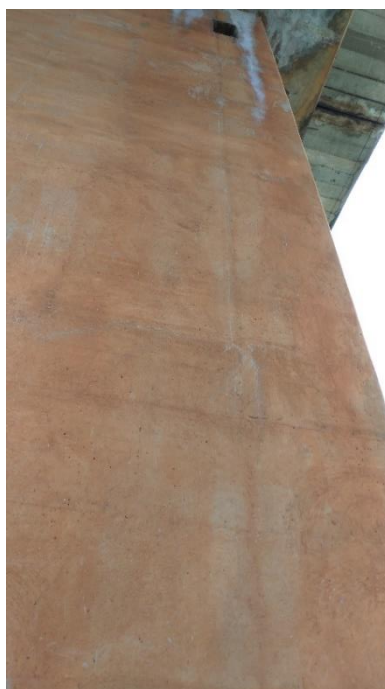
**Figura 40 - Parte Seca - P21**

Fora dessa região o aspecto do concreto é bem uniforme, com aparência jovem e sinal de conservação maior, tanto em sua parte submersa, quanto em sua parte seca como mostram as figuras 40 e 41.

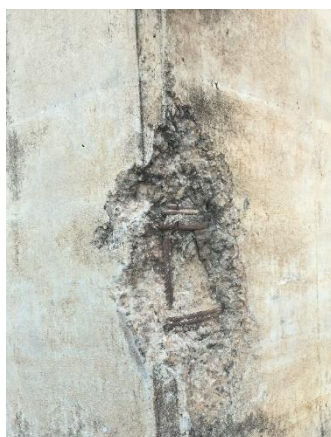
**Figura 44-** Ponto de colisão - P15

Outro problema frequente que tem consequências parecidas com o desgaste do concreto, são as colisões provocadas por embarcações que transitam no Lago de Palmas. Estes barcos e flutuantes dependendo do seu porte, ao colidir com os pilares fraturam o concreto, principalmente nas quinas, local de maior incidência de degradação, conforme a figura 43. Esses choques, dependendo da intensidade, provocam uma abrasão e instantaneamente diminuem o cobrimento do concreto, muitas das vezes já expondo diretamente as armaduras, ficando estas acessíveis a intempéries. As fraturas podem ser vistas com precisão nas figuras 44 e 45.

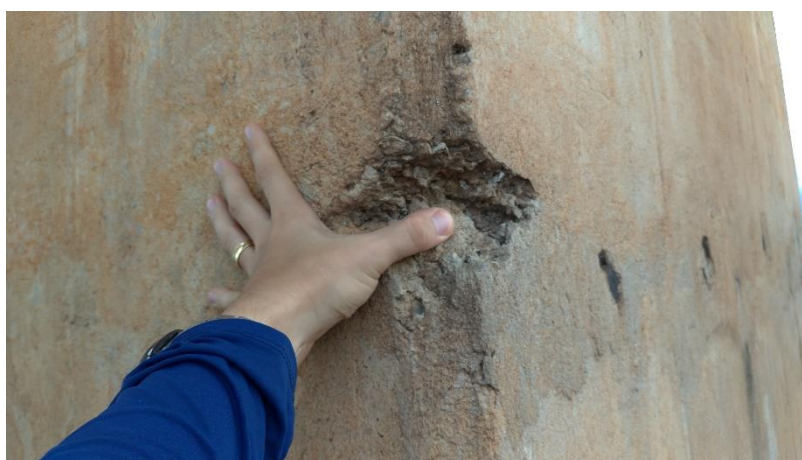
**Figura 48-** Ponto de colisão em quina - P13

Foi observado também que os pilares mais afetados por este problema são os que ficam situados mais próximos ao meio do rio, pois os seus vãos maiores permitem o trânsito de embarcações maiores, logo é rota de maior fluxo e consequentemente mais acidentes. As figuras 48,49 e 50 demonstram o estado atual dos pilares severamente afetados pelo impacto das batidas.

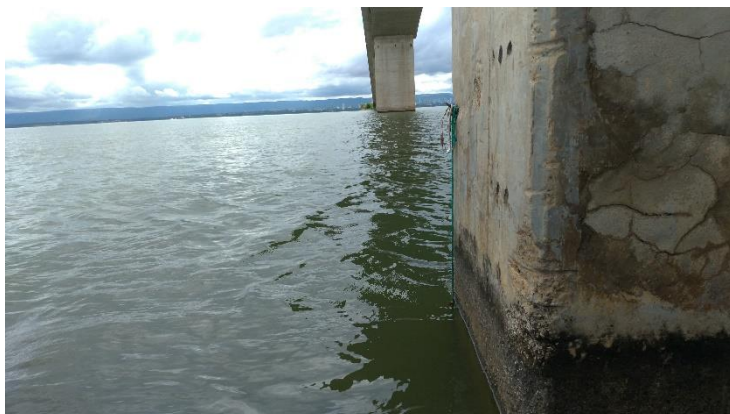
**Figura 54 – Ponto de ancoragem de embarcação - P11**

Nas figuras 54 e 55 é possível perceber vestígios da atividade pesqueira, em virtude das cordas que são deixadas nos pilares reforçando que a ancoragem nos pilares da ponte FHC é utilizada frequentemente.

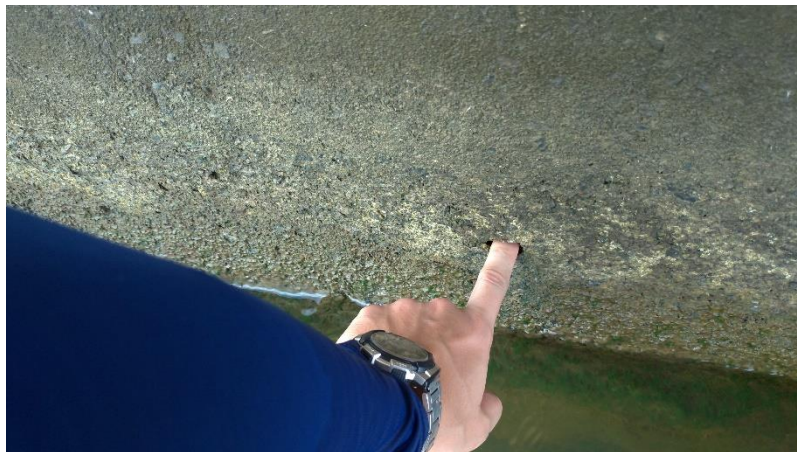
**Figura 60**– Falha de concretagem P-6

até mesmo com a colisão pontual de alguma embarcação acabou por evidenciar esses pontos ocos, expostos nas figuras 60 e 61.

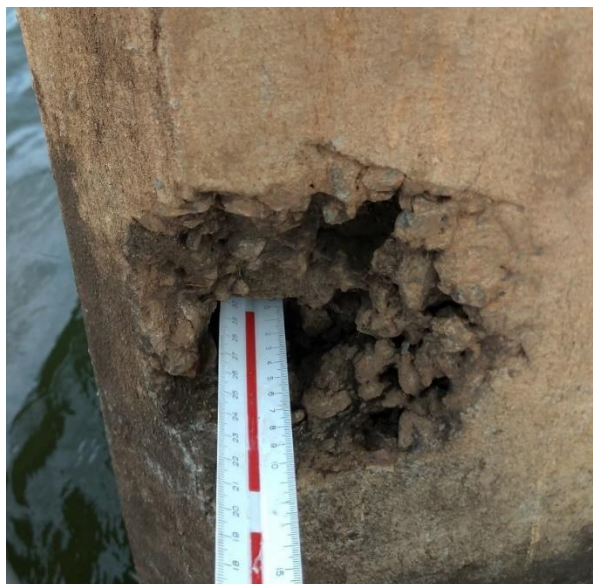
**Figura 63 – Profundidade falha de concretagem**

Algumas destas falhas, como a do pilar P15 que tem sua seção vazada, são profundas, cerca de 6 cm, expõem suas armaduras e são como uma grande ferida aberta na estrutura do pilar. Foi possível perceber nesta visita que o buraco mostrado nas figuras 62 e 63, está localizado a uma altura no pilar, que o faz, em algumas épocas do ano, ter contato direto com a água, resultando em um maior poder de degradação devido a lixiviação, que nesses casos não age apenas na superfície do concreto, mas também dentro da estrutura.

Na época da construção da ponte a norma vigente em relação as estruturas de concreto armado, era a 6118/1980 que exigia cobrimento mínimo, para estruturas situadas em ambientes agressivos, de 4 cm. Espessura essa que mudou para 5 cm com a norma 6118/2014. Mudança muito importante, e que contribui para que problemas como estes diminuam.

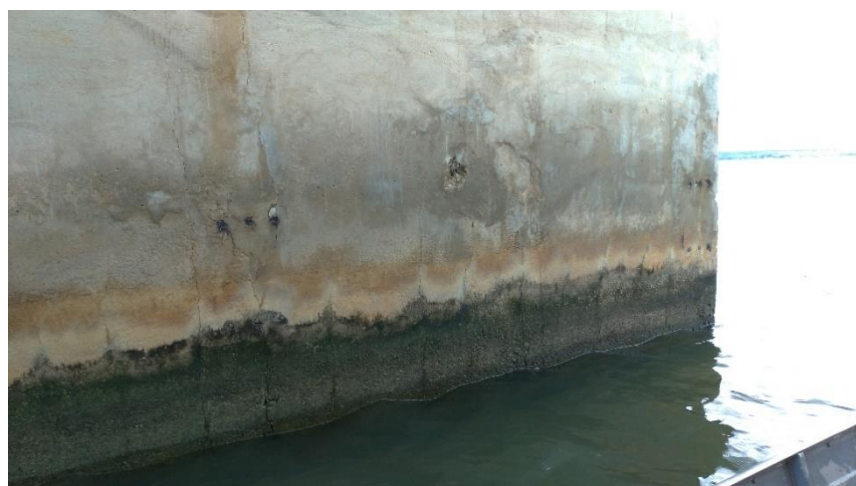
**Figura 70** – Pontos de fixação formas - P11

Um problema diferente relacionado a corrosão de armaduras também foi verificado em alguns pilares, porém com uma causa diferente. Durante a execução de alguns pilares foram usadas formas, e para a fixação dessas, devido ao grande volume de concreto, foram usadas barras de aço. O problema é que, nem todas essas barras utilizadas receberam o tratamento adequado, que seria uma espécie de material derivado de petróleo para a impermeabilização, ou se na época da construção a receberam, com o desgaste natural, nas zonas mais críticas, perdeu sua eficácia não havendo mais nenhum vestígio do produto, ficando essas barras expostas ao meio, e suscetíveis a corrosão. É possível ver este processo nas figuras abaixo (69,70,71 e 72).

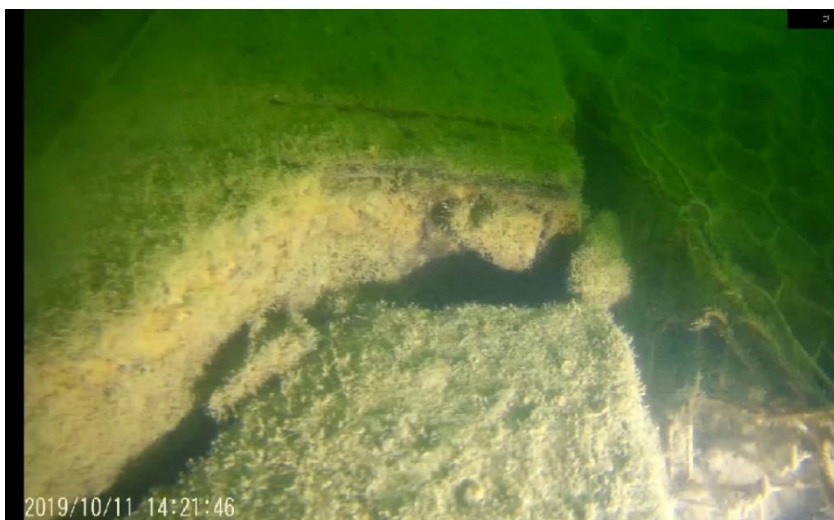
**Figura 75 – Rachadura na base do bloco – P21**

No pilar P21, uma camada de concreto de aproximadamente 20 cm, que faz parte da estrutura do bloco, está rachada. Nas figuras 75 e 76 é possível ver essas rachaduras.

Como foi visto nas figuras 75 e 76, se trata de uma rachadura grande, porém esta peça que faz parte do bloco, parece não oferecer função estrutural para a ponte, tanto que a mesma não possui armadura. Outro ponto intrigante é que o espaço que existe entre a parte de baixo dessa peça, e o fundo do lago, sofrem algumas variações, ficando essa estrutura ora apoiada no chão, ora não. A figura 77 registra a atual situação, e as figuras 78 e 79 esboçam de maneira mais clara o espaço, que deve ter também aproximadamente 20 cm, existente entre a peça e o fundo do lago.

Analisando a situação, pode-se chegar a hipótese, de que o bloco em si estava inicialmente apoiado no chão e com a inundação do lago, a água pode ter carregado, em alguns pontos, parte do solo que estava em baixo do bloco, e por não haver armaduras nesta parte, ela pode ter sido submetida a um esforço que não estava pronta para absorver, vindo assim a rachar. Porém, por essa parte não ter aparentemente função estrutural, a rachadura em si não é indicio de um risco para a ponte.

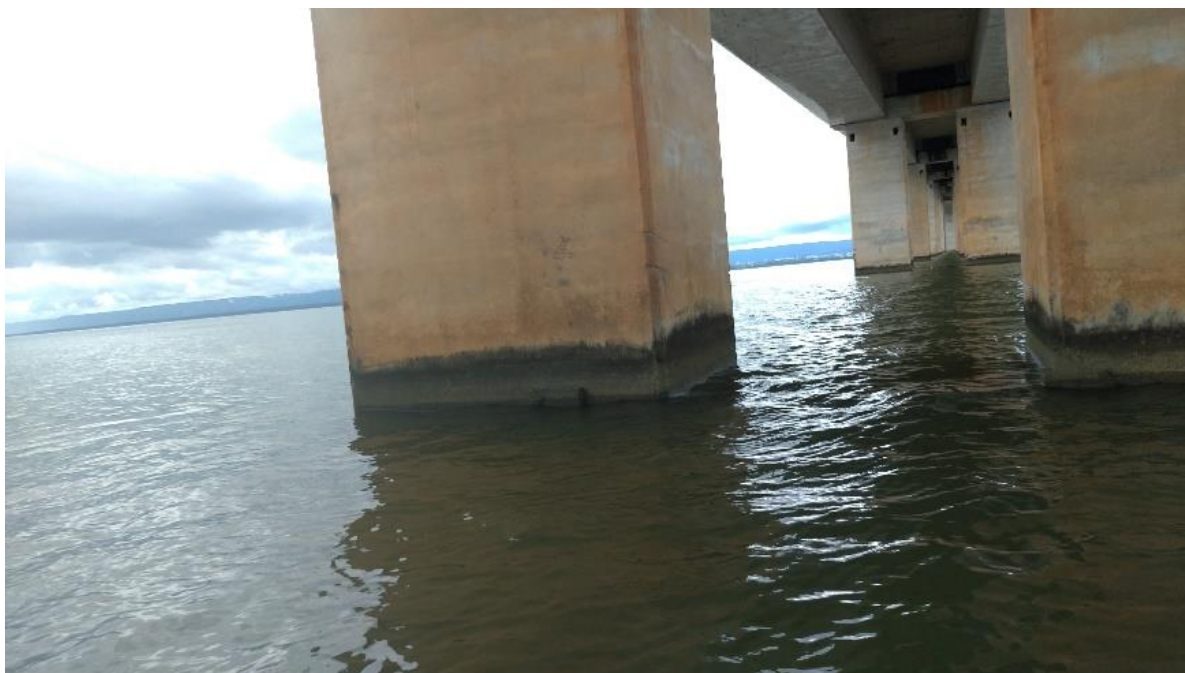
| Pilar 02 – A | Pilar 02 – B |
|---|---|
| Observações: único par de pilar com proteção contra colisão de embarcações. | Observações: único par de pilar com proteção contra colisão de embarcações. |

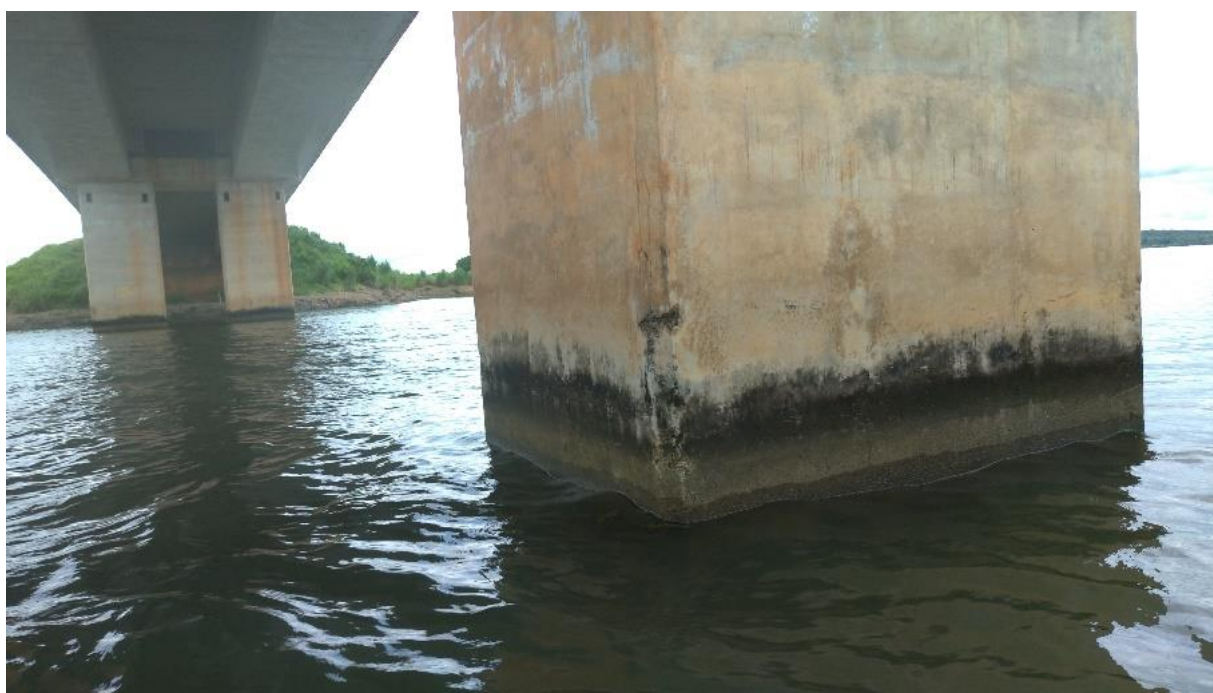
| <p><b>Pilar 03 – A</b></p> <p>Grau de risco: Mínimo</p> <p>Patologias Identificadas:</p> <ul style="list-style-type: none"> <li><input type="checkbox"/> 1 - Armadura Exposta</li> <li><input type="checkbox"/> 2 - Concreto Desagregado</li> <li><input type="checkbox"/> 3 - Fissuras</li> <li><input type="checkbox"/> 4 - Falta de Cobrimento</li> <li><input checked="" type="checkbox"/> 5 - Corrosão do concreto</li> <li><input type="checkbox"/> 6 - Corrosão da Armadura</li> <li><input type="checkbox"/> 7 - Fratura por Choque</li> </ul> <p>Observações: Pilar com desgaste maior na linha da água.</p> | <p><b>Pilar 03 – B</b></p> <p>Grau de risco: Mínimo</p> <p>Patologias Identificadas:</p> <ul style="list-style-type: none"> <li><input type="checkbox"/> 1 - Armadura Exposta</li> <li><input type="checkbox"/> 2 - Concreto Desagregado</li> <li><input type="checkbox"/> 3 - Fissuras</li> <li><input type="checkbox"/> 4 - Falta de Cobrimento</li> <li><input checked="" type="checkbox"/> 5 - Corrosão do concreto</li> <li><input type="checkbox"/> 6 - Corrosão da Armadura</li> <li><input checked="" type="checkbox"/> 7 - Fratura por Choque</li> </ul> <p>Observações: Pilar com alguns sinais de colisões, e desgaste leve do concreto na linha da água.</p> |

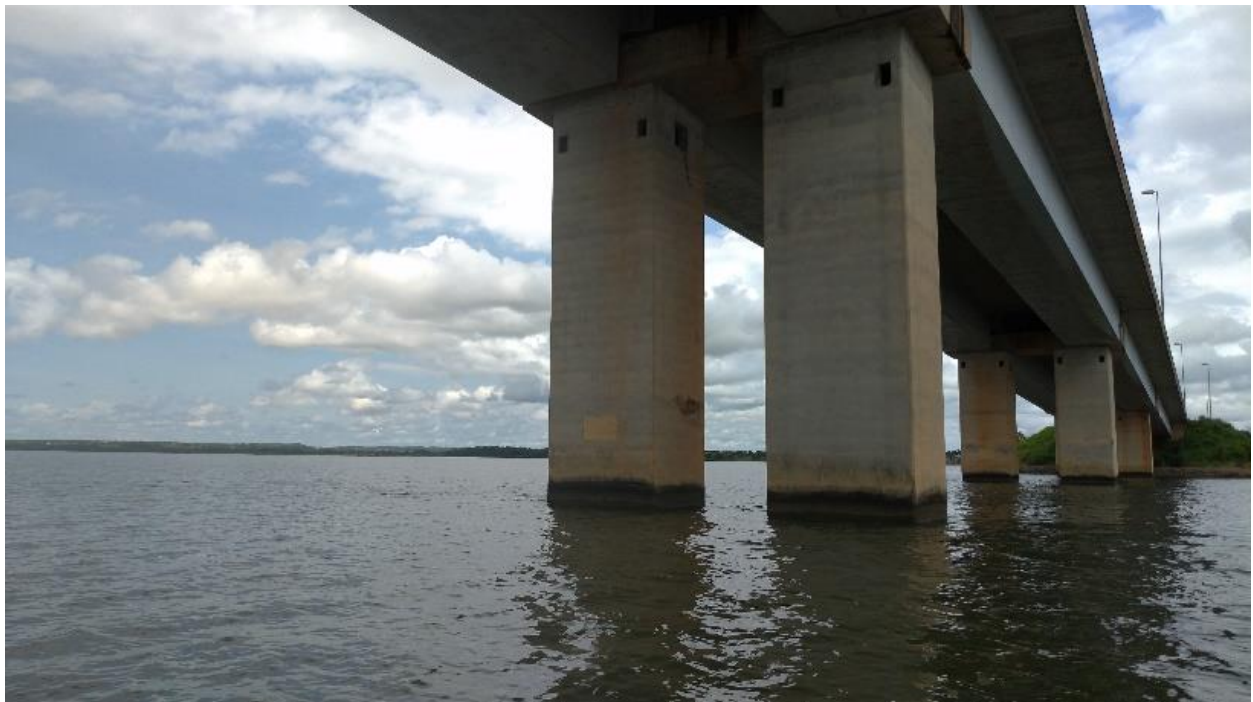
| <p><b>Pilar 04 – A</b></p> <p>Grau de risco: Mínimo</p> <p>Patologias Identificadas:</p> <ul style="list-style-type: none"> <li><input type="checkbox"/> 1 - Armadura Exposta</li> <li><input type="checkbox"/> 2 - Concreto Desagregado</li> <li><input type="checkbox"/> 3 - Fissuras</li> <li><input type="checkbox"/> 4 - Falta de Cobrimento</li> <li><input checked="" type="checkbox"/> 5 - Corrosão do concreto</li> <li><input type="checkbox"/> 6 - Corrosão da Armadura</li> <li><input type="checkbox"/> 7 - Fratura por Choque</li> </ul> <p>Observações: Pilar com desgaste maior na linha da água.</p> | <p><b>Pilar 04 – B</b></p> <p>Grau de risco: Mínimo</p> <p>Patologias Identificadas:</p> <ul style="list-style-type: none"> <li><input type="checkbox"/> 1 - Armadura Exposta</li> <li><input type="checkbox"/> 2 - Concreto Desagregado</li> <li><input type="checkbox"/> 3 - Fissuras</li> <li><input type="checkbox"/> 4 - Falta de Cobrimento</li> <li><input checked="" type="checkbox"/> 5 - Corrosão do concreto</li> <li><input type="checkbox"/> 6 - Corrosão da Armadura</li> <li><input type="checkbox"/> 7 - Fratura por Choque</li> </ul> <p>Observações: Pilar com desgaste maior na linha da água.</p> |

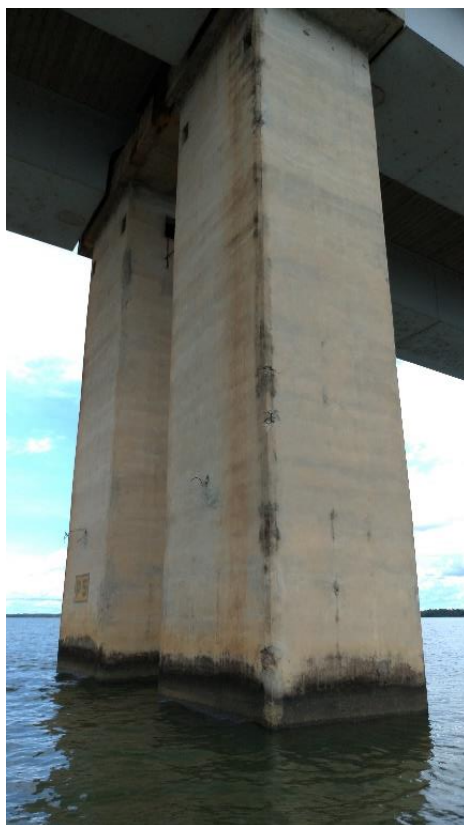
**Pilar 05 – A**

Grau de risco: Mínimo

Observações: Pilar com desgaste maior na linha da água.

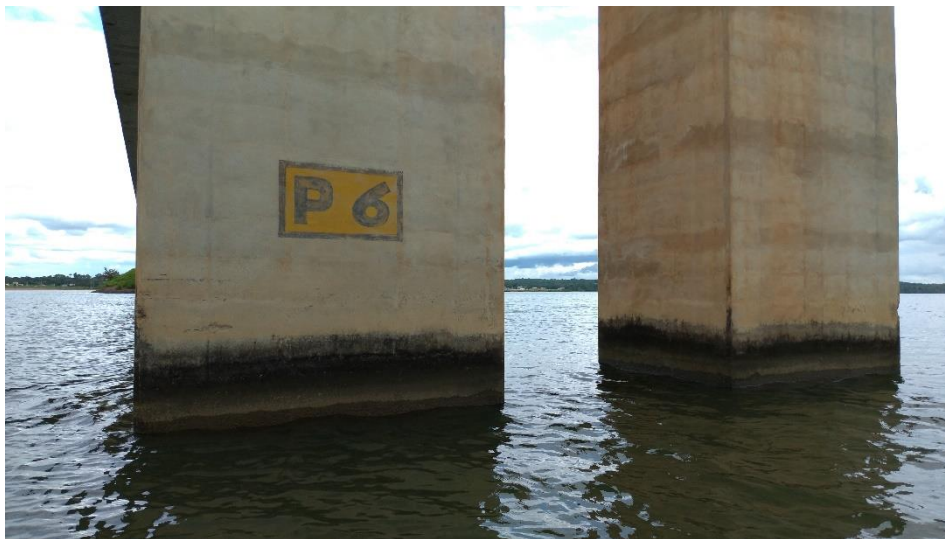
| <p><b>Pilar 06 – A</b></p> <p>Grau de risco: Mínimo</p> <p>Patologias Identificadas:</p> <ul style="list-style-type: none"> <li><input type="checkbox"/> 1 - Armadura Exposta</li> <li><input type="checkbox"/> 2 - Concreto Desagregado</li> <li><input type="checkbox"/> 3 - Fissuras</li> <li><input type="checkbox"/> 4 - Falta de Cobrimento</li> <li><input checked="" type="checkbox"/> 5 - Corrosão do concreto</li> <li><input type="checkbox"/> 6 - Corrosão da Armadura</li> <li><input type="checkbox"/> 7 - Fratura por Choque</li> </ul> <p>Observações: Pilar com desgaste maior na linha da água.</p> | <p><b>Pilar 06 – B</b></p> <p>Grau de risco: Mínimo</p> <p>Patologias Identificadas:</p> <ul style="list-style-type: none"> <li><input type="checkbox"/> 1 - Armadura Exposta</li> <li><input type="checkbox"/> 2 - Concreto Desagregado</li> <li><input type="checkbox"/> 3 - Fissuras</li> <li><input type="checkbox"/> 4 - Falta de Cobrimento</li> <li><input checked="" type="checkbox"/> 5 - Corrosão do concreto</li> <li><input type="checkbox"/> 6 - Corrosão da Armadura</li> <li><input type="checkbox"/> 7 - Fratura por Choque</li> </ul> <p>Observações: Pilar com desgaste maior na linha da água.</p> |

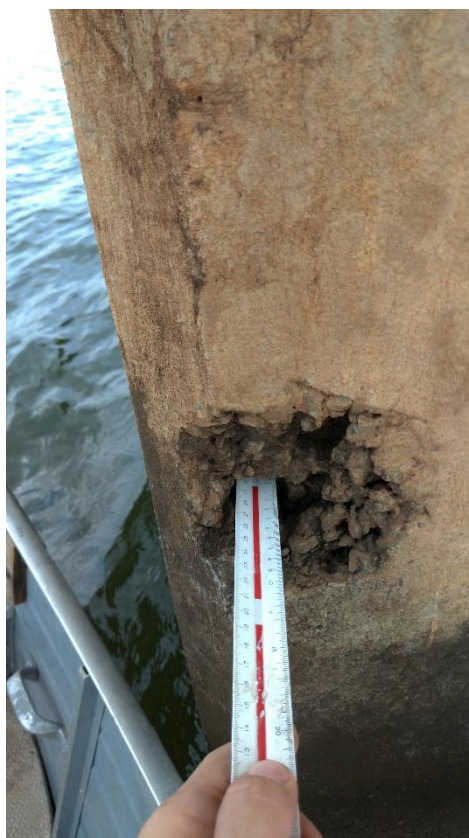
**Pilar 07 – A**

Grau de risco: Mínimo

Observações: Pilar com desgaste maior na linha da água.

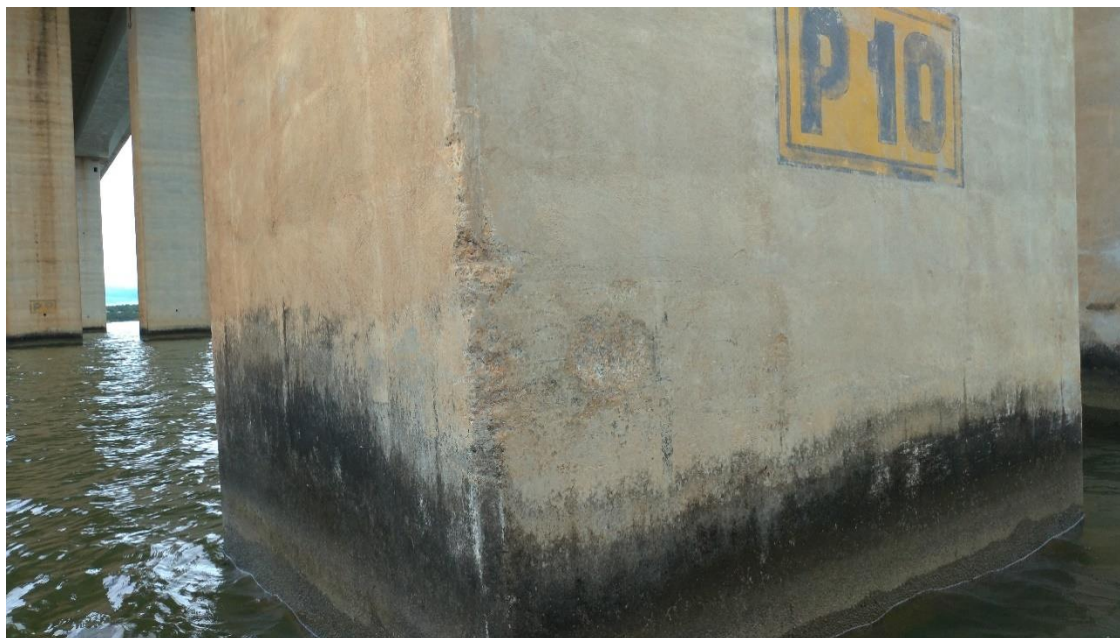
| Pilar 10 – A | Pilar 10 – B |
|---|---|
| <p>Observações: Pilar bastante lascado pelo choque das embarcações, em algumas partes o concreto desagregou. Esses choques causaram fissuras e abrasões na região do impacto.</p> | <p>Observações: Pilar bastante lascado pelo choque das embarcações, em algumas partes o concreto desagregou. Esses choques causaram fissuras na região do impacto.</p> |

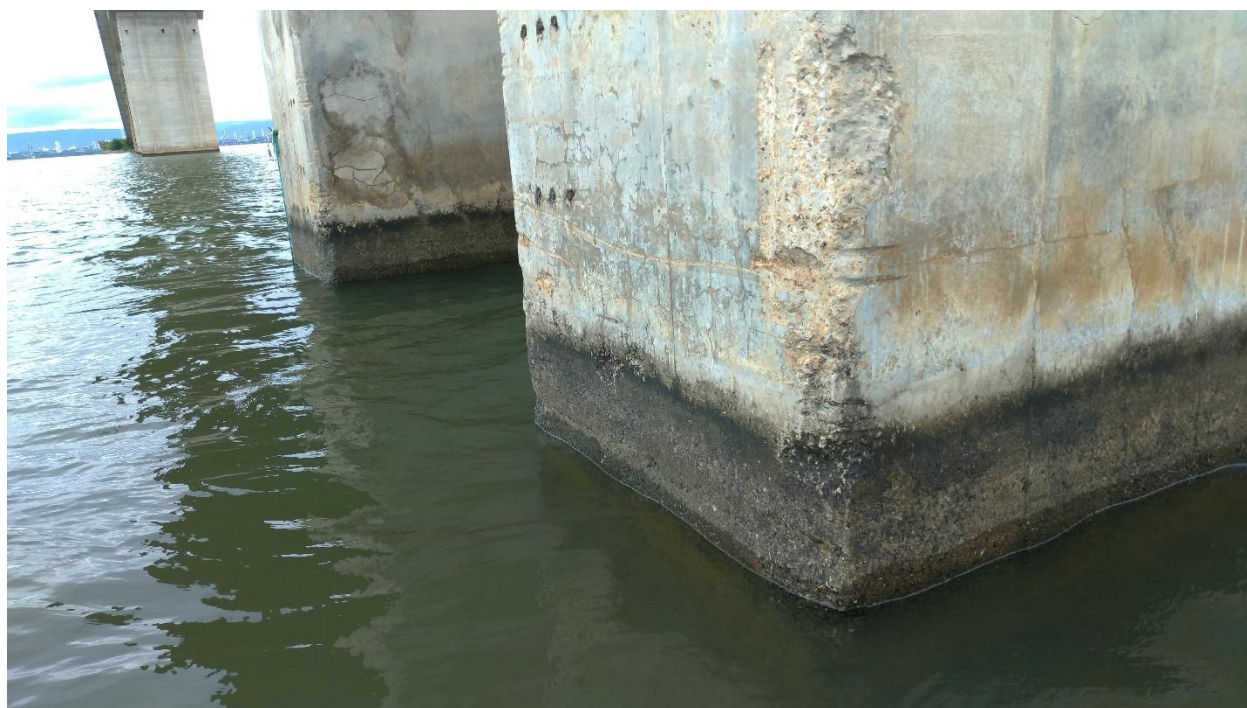
| <p><b>Pilar 11 – A</b></p> <p>Grau de risco: Médio</p> <p>Patologias Identificadas:</p> <ul style="list-style-type: none"> <li><input checked="" type="checkbox"/> 1 - Armadura Exposta</li> <li><input checked="" type="checkbox"/> 2 - Concreto Desagregado</li> <li><input checked="" type="checkbox"/> 3 - Fissuras</li> <li><input checked="" type="checkbox"/> 4 - Falta de Cobrimento</li> <li><input checked="" type="checkbox"/> 5 - Corrosão do concreto</li> <li><input checked="" type="checkbox"/> 6 - Corrosão da Armadura</li> <li><input checked="" type="checkbox"/> 7 - Fratura por Choque</li> </ul> <p>Observações: Pilares mais danificados de toda a amostra, com presença de armaduras expostas e com sinais de corrosão, fissuras que chegam a mais de 5 metros de altura na linha das armaduras e que no nível da água estão bem largas, concreto desgastado e fraturado pelas frequentes colisões.</p> | <p><b>Pilar 11 – B</b></p> <p>Grau de risco: Médio</p> <p>Patologias Identificadas:</p> <ul style="list-style-type: none"> <li><input checked="" type="checkbox"/> 1 - Armadura Exposta</li> <li><input checked="" type="checkbox"/> 2 - Concreto Desagregado</li> <li><input checked="" type="checkbox"/> 3 - Fissuras</li> <li><input checked="" type="checkbox"/> 4 - Falta de Cobrimento</li> <li><input checked="" type="checkbox"/> 5 - Corrosão do concreto</li> <li><input checked="" type="checkbox"/> 6 - Corrosão da Armadura</li> <li><input checked="" type="checkbox"/> 7 - Fratura por Choque</li> </ul> <p>Observações: Pilares mais danificados de toda a amostra, com presença de armaduras expostas e com sinais de corrosão, fissuras que chegam a mais de 5 metros de altura na linha das armaduras e que no nível da água estão bem largas, concreto desgastado e fraturado pelas frequentes colisões.</p> |

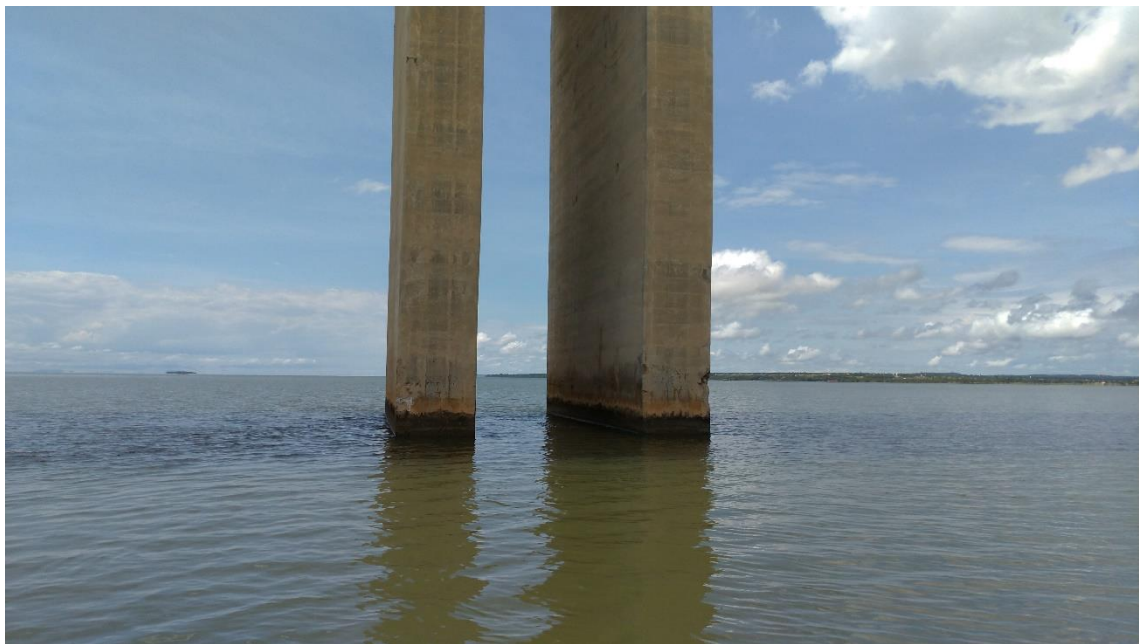
| <p><b>Pilar 12 – A</b></p> <p>Grau de risco: Médio</p> <p>Patologias Identificadas:</p> <ul style="list-style-type: none"> <li><input checked="" type="checkbox"/> 1 - Armadura Exposta</li> <li><input checked="" type="checkbox"/> 2 - Concreto Desagregado</li> <li><input checked="" type="checkbox"/> 3 - Fissuras</li> <li><input checked="" type="checkbox"/> 4 - Falta de Cobrimento</li> <li><input checked="" type="checkbox"/> 5 - Corrosão do concreto</li> <li><input checked="" type="checkbox"/> 6 - Corrosão da Armadura</li> <li><input checked="" type="checkbox"/> 7 - Fratura por Choque</li> </ul> <p>Observações: Pilares mais danificados de toda a amostra, com presença de armaduras expostas e com sinais de corrosão, fissuras que chegam a mais de 5 metros de altura na linha das armaduras e que no nível da água estão bem largas, concreto desgastado e fraturado pelas frequentes colisões.</p> | <p><b>Pilar 12 – B</b></p> <p>Grau de risco: Médio</p> <p>Patologias Identificadas:</p> <ul style="list-style-type: none"> <li><input checked="" type="checkbox"/> 1 - Armadura Exposta</li> <li><input checked="" type="checkbox"/> 2 - Concreto Desagregado</li> <li><input checked="" type="checkbox"/> 3 - Fissuras</li> <li><input checked="" type="checkbox"/> 4 - Falta de Cobrimento</li> <li><input checked="" type="checkbox"/> 5 - Corrosão do concreto</li> <li><input checked="" type="checkbox"/> 6 - Corrosão da Armadura</li> <li><input checked="" type="checkbox"/> 7 - Fratura por Choque</li> </ul> <p>Observações: Pilares mais danificados de toda a amostra, com presença de armaduras expostas e com sinais de corrosão, fissuras que chegam a mais de 5 metros de altura na linha das armaduras e que no nível da água estão bem largas, concreto desgastado e fraturado pelas frequentes colisões.</p> |

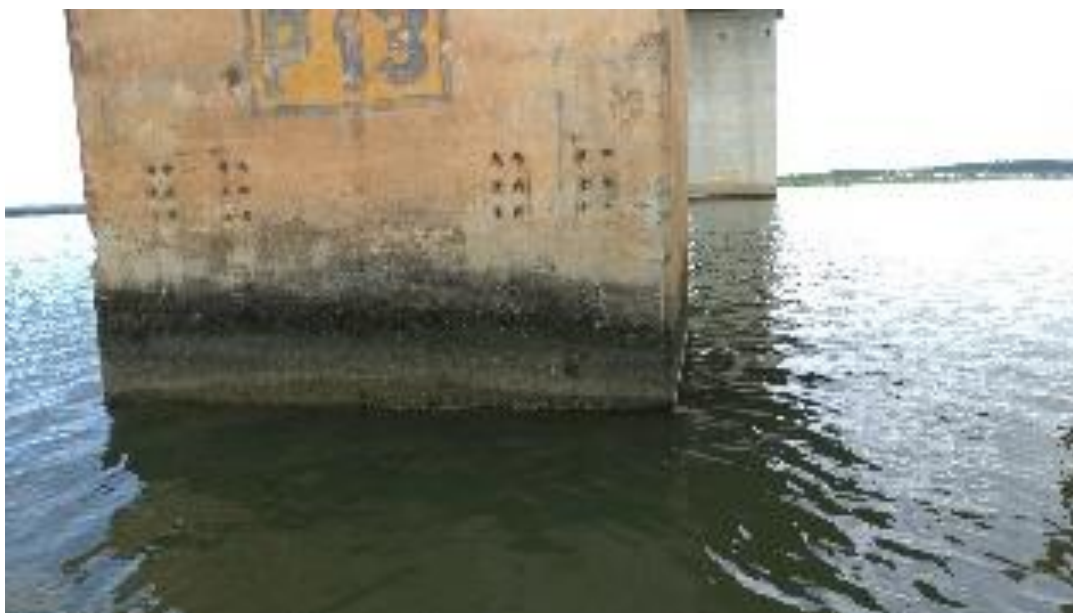
| <p><b>Pilar 13 – A</b></p> <p>Grau de risco: Mínimo</p> <p>Patologias Identificadas:</p> <ul style="list-style-type: none"> <li><input checked="" type="checkbox"/> 1 - Armadura Exposta</li> <li><input checked="" type="checkbox"/> 2 - Concreto Desagregado</li> <li><input checked="" type="checkbox"/> 3 - Fissuras</li> <li><input checked="" type="checkbox"/> 4 - Falta de Cobrimento</li> <li><input checked="" type="checkbox"/> 5 - Corrosão do concreto</li> <li><input checked="" type="checkbox"/> 6 - Corrosão da Armadura</li> <li><input checked="" type="checkbox"/> 7 - Fratura por Choque</li> </ul> <p>Observações: Pilar com armaduras expostas, bastante fraturado por conta das colisões e com desgaste maior na linha d'água.</p> | <p><b>Pilar 13 – B</b></p> <p>Grau de risco: Mínimo</p> <p>Patologias Identificadas:</p> <ul style="list-style-type: none"> <li><input checked="" type="checkbox"/> 1 - Armadura Exposta</li> <li><input checked="" type="checkbox"/> 2 - Concreto Desagregado</li> <li><input checked="" type="checkbox"/> 3 - Fissuras</li> <li><input checked="" type="checkbox"/> 4 - Falta de Cobrimento</li> <li><input checked="" type="checkbox"/> 5 - Corrosão do concreto</li> <li><input checked="" type="checkbox"/> 6 - Corrosão da Armadura</li> <li><input checked="" type="checkbox"/> 7 - Fratura por Choque</li> </ul> <p>Observações: Pilar com armaduras expostas, bastante fraturado por conta das colisões e com desgaste maior na linha d'água.</p> |

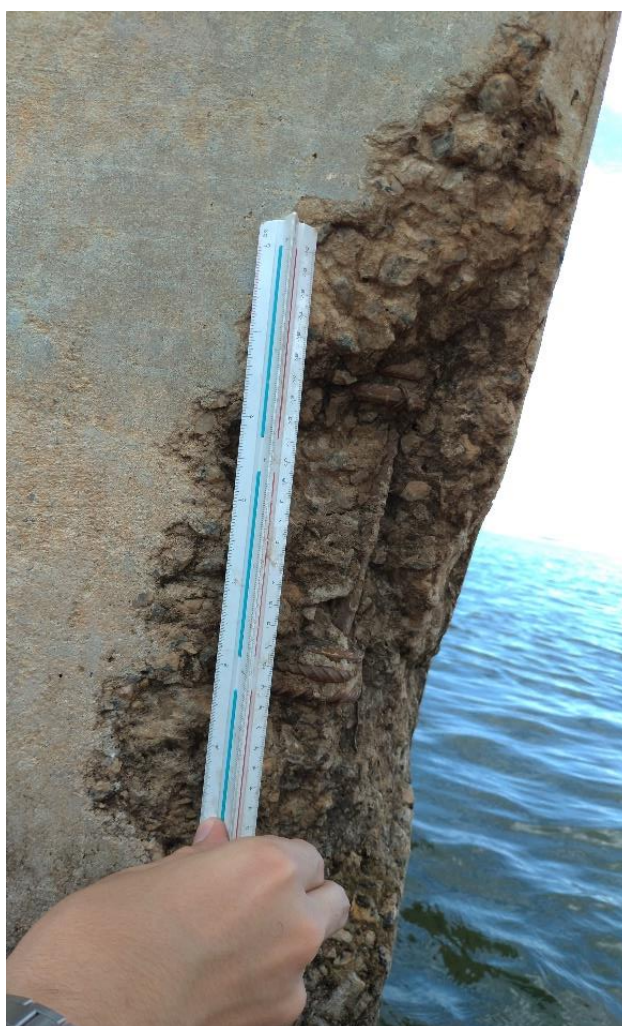
| <p><b>Pilar 15 – A</b></p> <p>Grau de risco: Mínimo</p> <p>Patologias Identificadas:</p> <ul style="list-style-type: none"> <li><input checked="" type="checkbox"/> 1 - Armadura Exposta</li> <li><input type="checkbox"/> 2 - Concreto Desagregado</li> <li><input checked="" type="checkbox"/> 3 - Fissuras</li> <li><input type="checkbox"/> 4 - Falta de Cobrimento</li> <li><input checked="" type="checkbox"/> 5 - Corrosão do concreto</li> <li><input checked="" type="checkbox"/> 6 - Corrosão da Armadura</li> <li><input checked="" type="checkbox"/> 7 - Fratura por Choque</li> </ul> <p>Observações: Pilar com armadura exposta nas regiões dos choques, e sinais de corrosão.</p> | <p><b>Pilar 15 – B</b></p> <p>Grau de risco: Mínimo</p> <p>Patologias Identificadas:</p> <ul style="list-style-type: none"> <li><input checked="" type="checkbox"/> 1 - Armadura Exposta</li> <li><input type="checkbox"/> 2 - Concreto Desagregado</li> <li><input checked="" type="checkbox"/> 3 - Fissuras</li> <li><input type="checkbox"/> 4 - Falta de Cobrimento</li> <li><input checked="" type="checkbox"/> 5 - Corrosão do concreto</li> <li><input checked="" type="checkbox"/> 6 - Corrosão da Armadura</li> <li><input checked="" type="checkbox"/> 7 - Fratura por Choque</li> </ul> <p>Observações: Pilar com armadura exposta nas regiões dos choques, e sinais de corrosão.</p> |

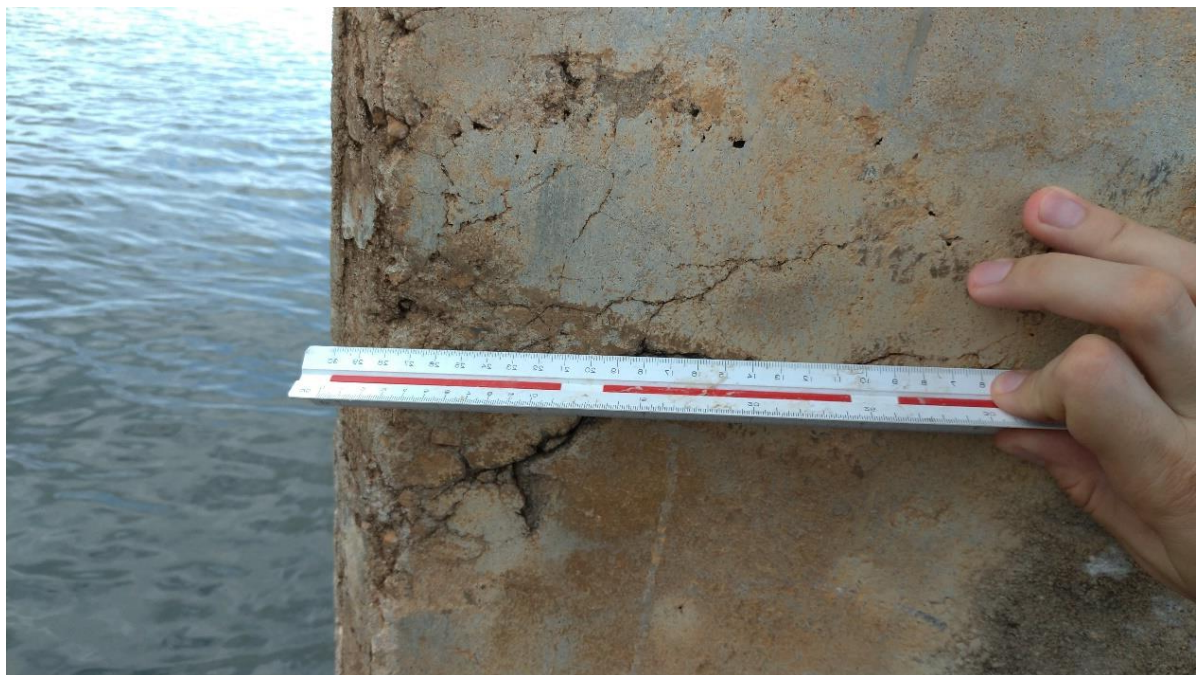
**Pilar 16 – A**

Grau de risco: Mínimo

Observações: Pilar com desgaste na linha d'água.

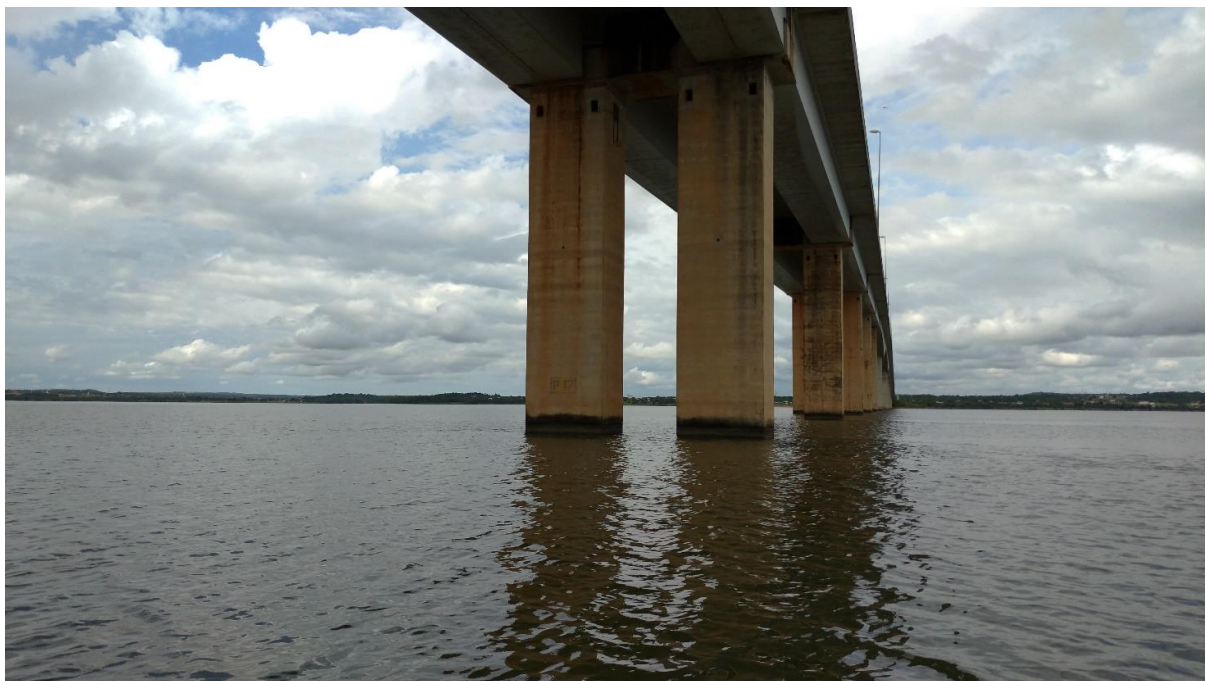
| <p><b>Pilar 17 – A</b></p> <p>Grau de risco: Mínimo</p> <p>Patologias Identificadas:</p> <ul style="list-style-type: none"> <li><input checked="" type="checkbox"/> 1 - Armadura Exposta</li> <li><input type="checkbox"/> 2 - Concreto Desagregado</li> <li><input checked="" type="checkbox"/> 3 - Fissuras</li> <li><input checked="" type="checkbox"/> 4 - Falta de Cobrimento</li> <li><input checked="" type="checkbox"/> 5 - Corrosão do concreto</li> <li><input checked="" type="checkbox"/> 6 - Corrosão da Armadura</li> <li><input type="checkbox"/> 7 - Fratura por Choque</li> </ul> <p>Observações: Pilar com desgaste no concreto na linha d'água.</p> | <p><b>Pilar 17 – B</b></p> <p>Grau de risco: Mínimo</p> <p>Patologias Identificadas:</p> <ul style="list-style-type: none"> <li><input checked="" type="checkbox"/> 1 - Armadura Exposta</li> <li><input type="checkbox"/> 2 - Concreto Desagregado</li> <li><input checked="" type="checkbox"/> 3 - Fissuras</li> <li><input checked="" type="checkbox"/> 4 - Falta de Cobrimento</li> <li><input checked="" type="checkbox"/> 5 - Corrosão do concreto</li> <li><input checked="" type="checkbox"/> 6 - Corrosão da Armadura</li> <li><input type="checkbox"/> 7 - Fratura por Choque</li> </ul> <p>Observações: Pilar com desgaste no concreto na linha d'água.</p> |

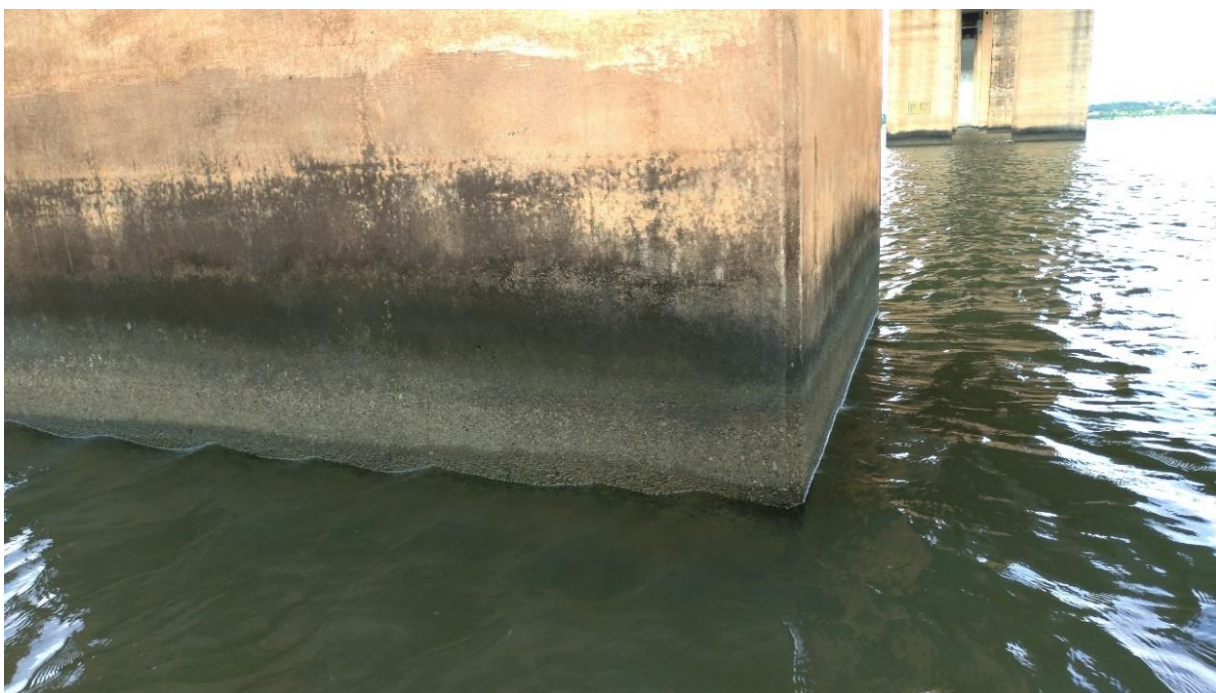
| <p><b>Pilar 18 – A</b></p> <p>Grau de risco: Mínimo</p> <p>Patologias Identificadas:</p> <ul style="list-style-type: none"> <li><input checked="" type="checkbox"/> 1 - Armadura Exposta</li> <li><input type="checkbox"/> 2 - Concreto Desagregado</li> <li><input checked="" type="checkbox"/> 3 - Fissuras</li> <li><input checked="" type="checkbox"/> 4 - Falta de Cobrimento</li> <li><input checked="" type="checkbox"/> 5 - Corrosão do concreto</li> <li><input checked="" type="checkbox"/> 6 - Corrosão da Armadura</li> <li><input type="checkbox"/> 7 - Fratura por Choque</li> </ul> <p>Observações: Pilar com desgaste no concreto na linha d'agua.</p> | <p><b>Pilar 18 – B</b></p> <p>Grau de risco: Mínimo</p> <p>Patologias Identificadas:</p> <ul style="list-style-type: none"> <li><input checked="" type="checkbox"/> 1 - Armadura Exposta</li> <li><input type="checkbox"/> 2 - Concreto Desagregado</li> <li><input checked="" type="checkbox"/> 3 - Fissuras</li> <li><input checked="" type="checkbox"/> 4 - Falta de Cobrimento</li> <li><input checked="" type="checkbox"/> 5 - Corrosão do concreto</li> <li><input checked="" type="checkbox"/> 6 - Corrosão da Armadura</li> <li><input type="checkbox"/> 7 - Fratura por Choque</li> </ul> <p>Observações: Pilar com desgaste no concreto na linha d'agua.</p> |

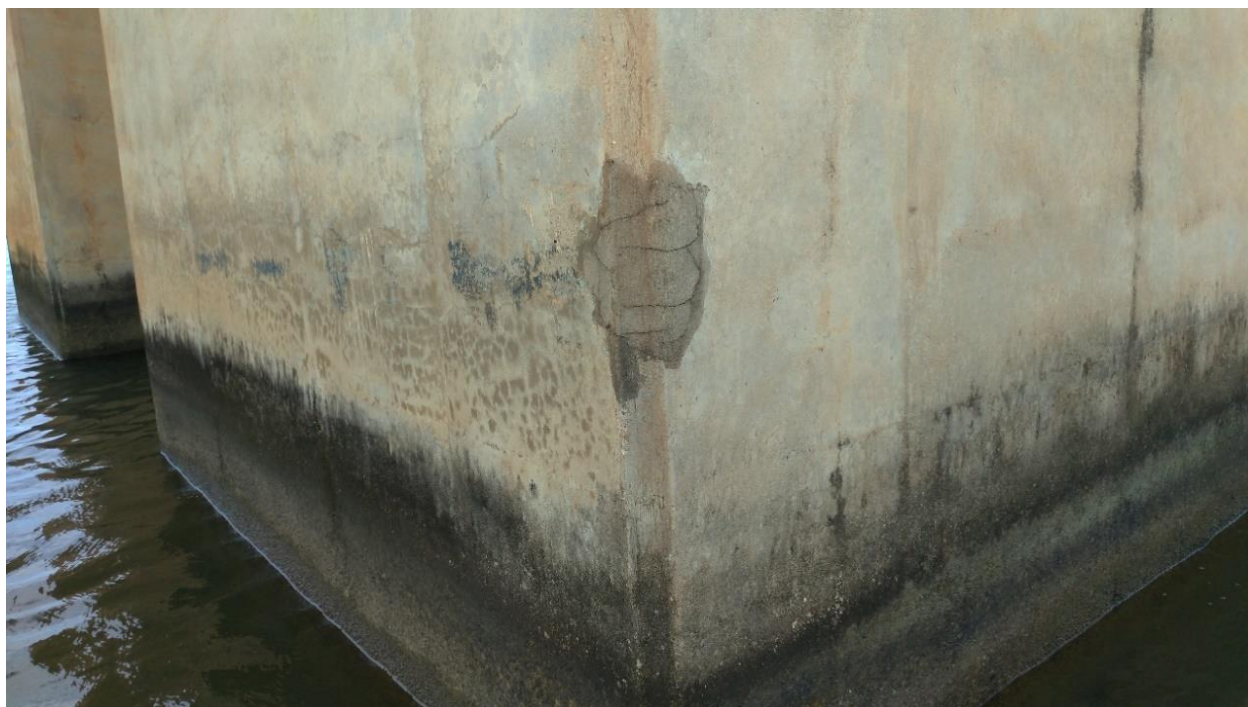
| <p><b>Pilar 20 – A</b></p> <p>Grau de risco: Mínimo</p> <p>Patologias Identificadas:</p> <ul style="list-style-type: none"> <li><input type="checkbox"/> 1 - Armadura Exposta</li> <li><input type="checkbox"/> 2 - Concreto Desagregado</li> <li><input type="checkbox"/> 3 - Fissuras</li> <li><input type="checkbox"/> 4 - Falta de Cobrimento</li> <li><input checked="" type="checkbox"/> 5 - Corrosão do concreto</li> <li><input type="checkbox"/> 6 - Corrosão da Armadura</li> <li><input type="checkbox"/> 7 - Fratura por Choque</li> </ul> <p>Observações: Desgaste do concreto na linha d'água.</p> | <p><b>Pilar 20 – B</b></p> <p>Grau de risco: Mínimo</p> <p>Patologias Identificadas:</p> <ul style="list-style-type: none"> <li><input type="checkbox"/> 1 - Armadura Exposta</li> <li><input type="checkbox"/> 2 - Concreto Desagregado</li> <li><input checked="" type="checkbox"/> 3 - Fissuras</li> <li><input type="checkbox"/> 4 - Falta de Cobrimento</li> <li><input checked="" type="checkbox"/> 5 - Corrosão do concreto</li> <li><input type="checkbox"/> 6 - Corrosão da Armadura</li> <li><input type="checkbox"/> 7 - Fratura por Choque</li> </ul> <p>Observações: Desgaste do concreto na linha d'água e fissuras na quina por choque de embarcações.</p> |

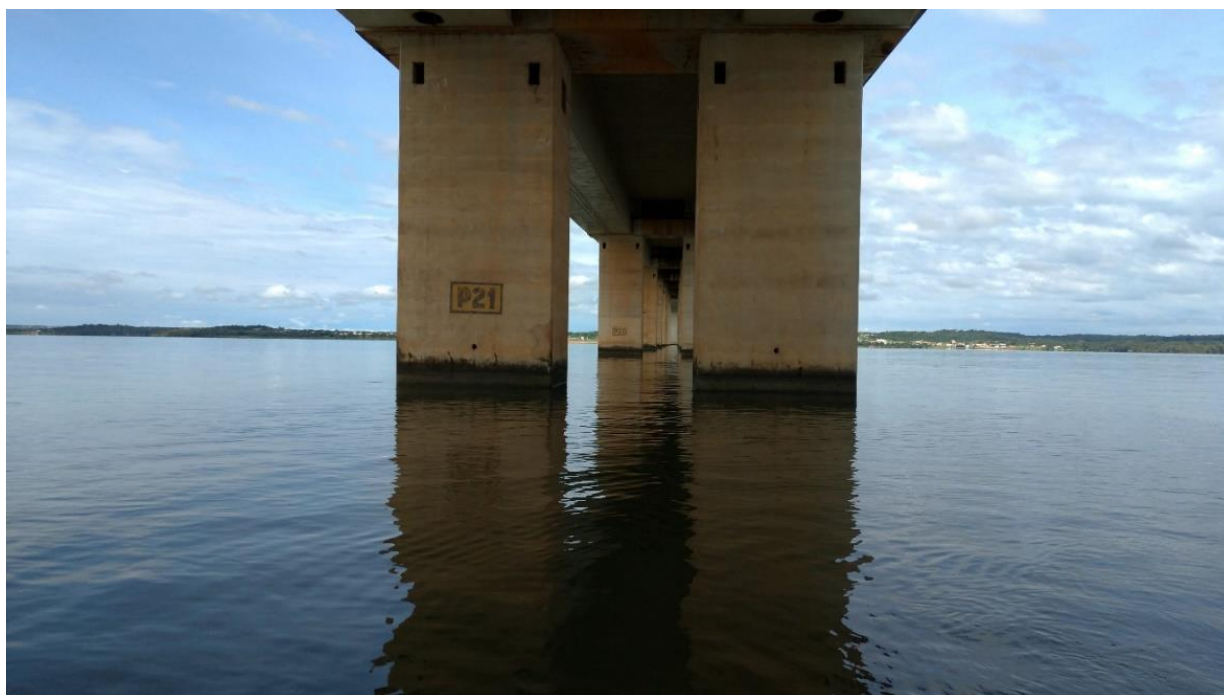
| <p><b>Pilar 21 – A</b></p> <p>Grau de risco: Mínimo</p> <p>Patologias Identificadas:</p> <ul style="list-style-type: none"> <li><input type="checkbox"/> 1 - Armadura Exposta</li> <li><input type="checkbox"/> 2 - Concreto Desagregado</li> <li><input type="checkbox"/> 3 - Fissuras</li> <li><input type="checkbox"/> 4 - Falta de Cobrimento</li> <li><input type="checkbox"/> 5 - Corrosão do concreto</li> <li><input checked="" type="checkbox"/> 6 - Corrosão da Armadura</li> <li><input type="checkbox"/> 7 - Fratura por Choque</li> </ul> <p>Observações: Desgaste do concreto na linha d'água.</p> | <p><b>Pilar 21 – B</b></p> <p>Grau de risco: Mínimo</p> <p>Patologias Identificadas:</p> <ul style="list-style-type: none"> <li><input type="checkbox"/> 1 - Armadura Exposta</li> <li><input type="checkbox"/> 2 - Concreto Desagregado</li> <li><input type="checkbox"/> 3 - Fissuras</li> <li><input type="checkbox"/> 4 - Falta de Cobrimento</li> <li><input type="checkbox"/> 5 - Corrosão do concreto</li> <li><input checked="" type="checkbox"/> 6 - Corrosão da Armadura</li> <li><input type="checkbox"/> 7 - Fratura por Choque</li> </ul> <p>Observações: Desgaste do concreto na linha d'água.</p> |
