**INSTITUTO FEDERAL DE EDUCAÇÃO, CIÊNCIA E TECNOLOGIA DO  
TOCANTINS**

**CURSO SUPERIOR DE ENGENHARIA CIVIL**

**MANIFESTAÇÕES PATOLÓGICAS, DETERIORAÇÃO E INTERVENÇÃO EM  
PONTES SOBRE OS CÓRREGOS BREJO COMPRIDO E SUSSUAPARA EM  
PALMAS – TO**

O presente trabalho tem por objetivo realizar um levantamento sistemático caracterizando as manifestações patológicas e os mecanismos de deterioração presentes em seis pontes do município de Palmas – TO, sendo quatro delas sobre o córrego Sussuapara e duas sobre o córrego Brejo Comprido.

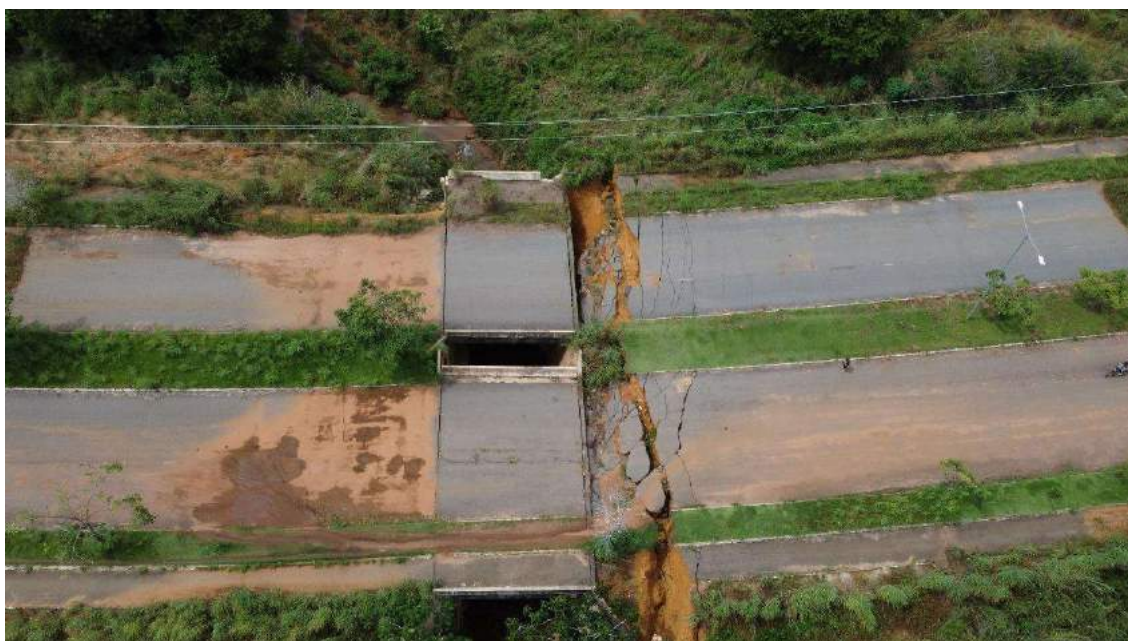
As figuras 31 a 34 mostram a intensidade das manifestações patológicas nessa região.

Figura 31 – Tabuleiro das pontes sobre a NS-03

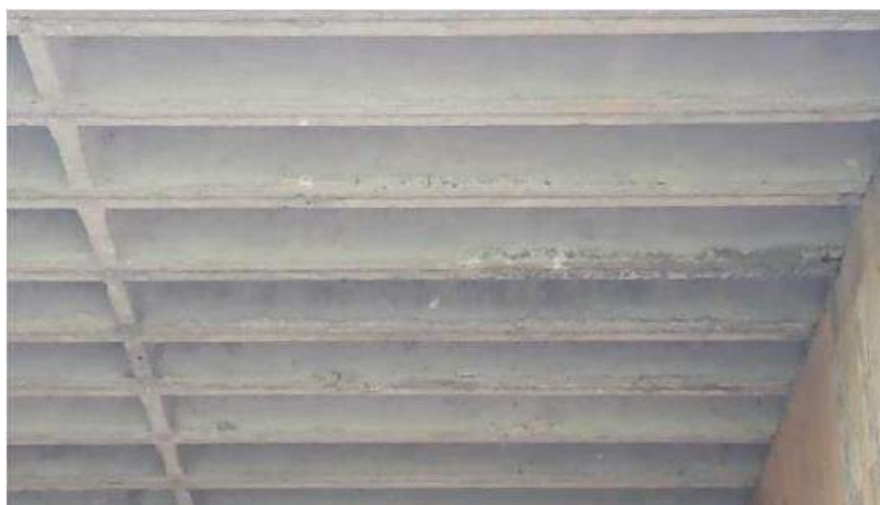
Também foi possível constatar a presença de armaduras expostas na região das nervuras do tabuleiro. As figuras 35 e 36 mostram tal fato com mais detalhes.

Figura 35 – Armaduras expostas na região do tabuleiro sul-norte em 2018

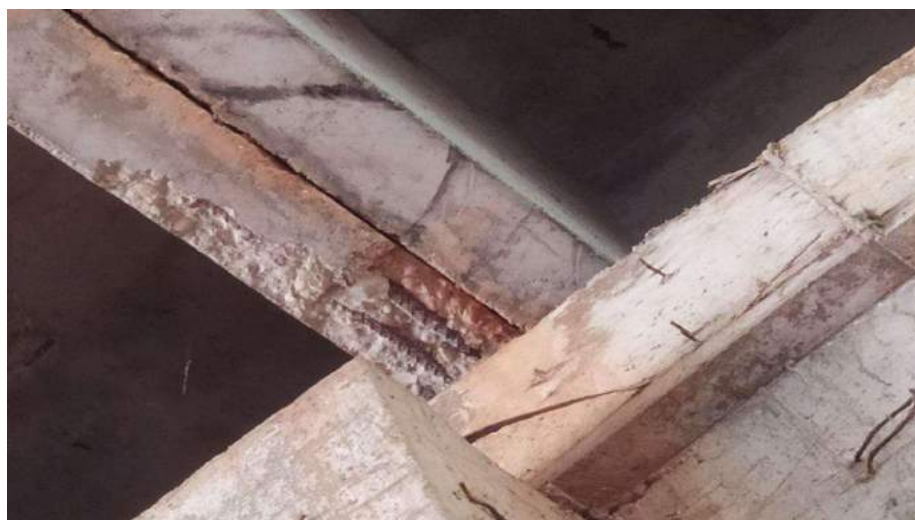
Na parte inferior ao tabuleiro, foi possível armaduras expostas, manchas e limo, e rompimento do concreto, conforme mostram as figuras 51 a 53.

Figura 51 – Armadura exposta na superfície inferior do tabuleiro, sentido sul-norte

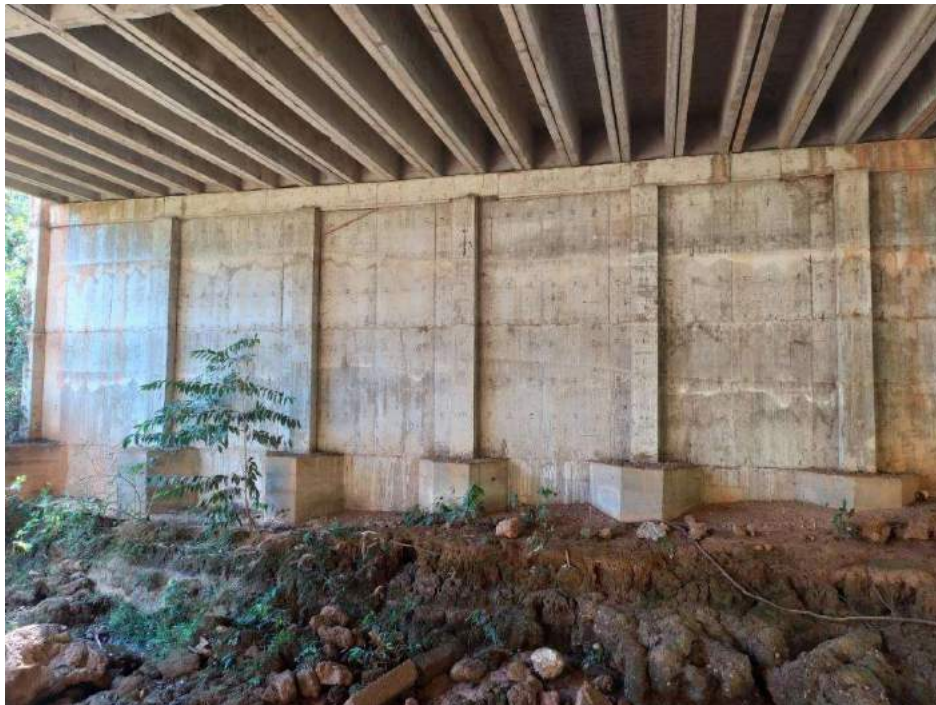
Figura 55 – Parede de contenção norte, sentido sul-norte

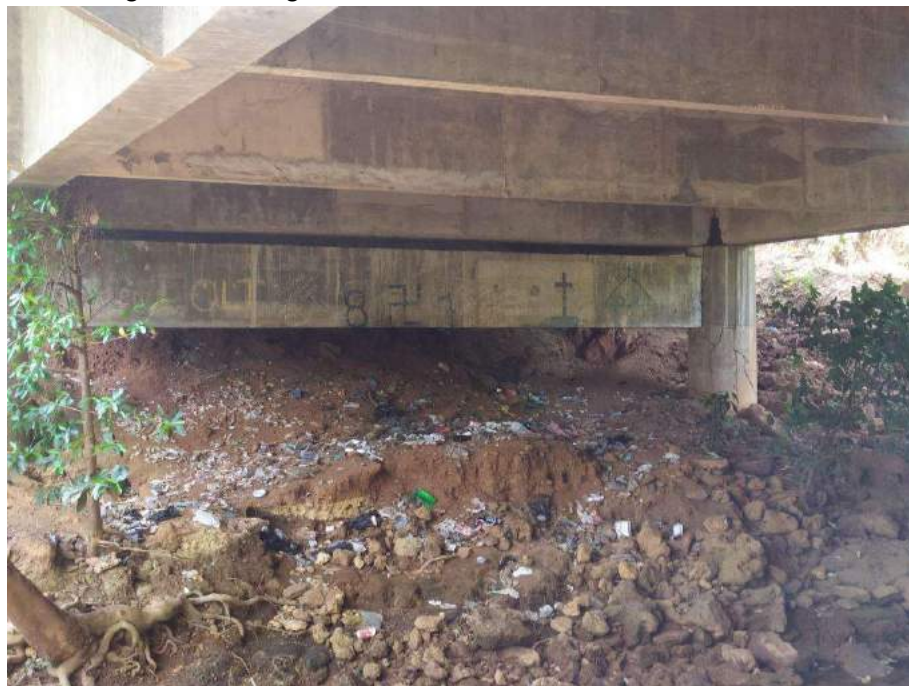
Figura 56 – Viga de travamento norte, sentido norte-sul

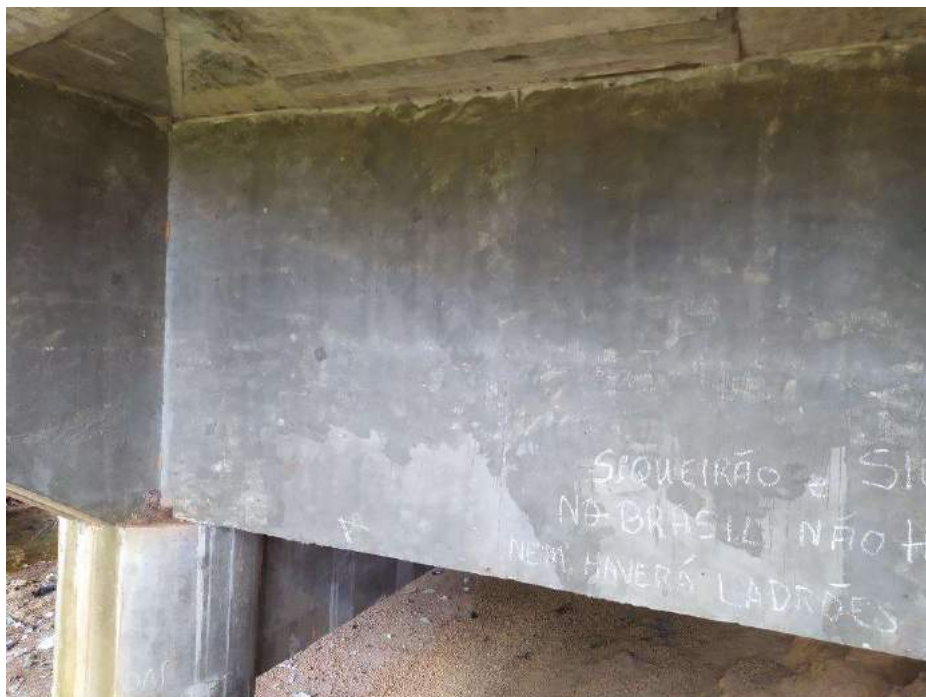
Figura 57 – Longarina oeste, sentido norte-sul

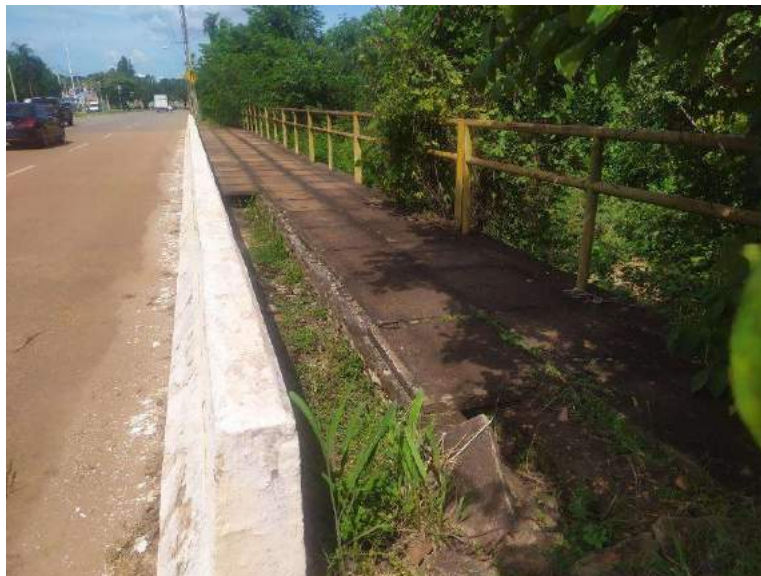
Como falado logo acima, a região do passeio encontra-se muito suscetível a empossamentos devido à destruição de algumas placas de concreto como mostra a figura 71

Figura 71 – Região do passeio danificada, sentido oeste-leste

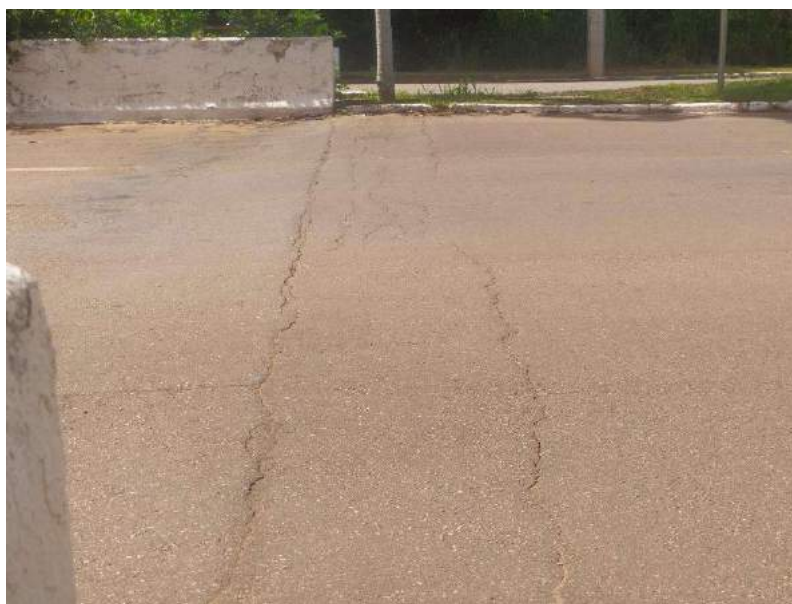
As pistas de rolamento também apresentam formação de degraus em suas cabeceiras, como mostram as figuras 73 e 74.

Figura 73 – Degrau na cabeceira leste da ponte, sentido oeste-leste

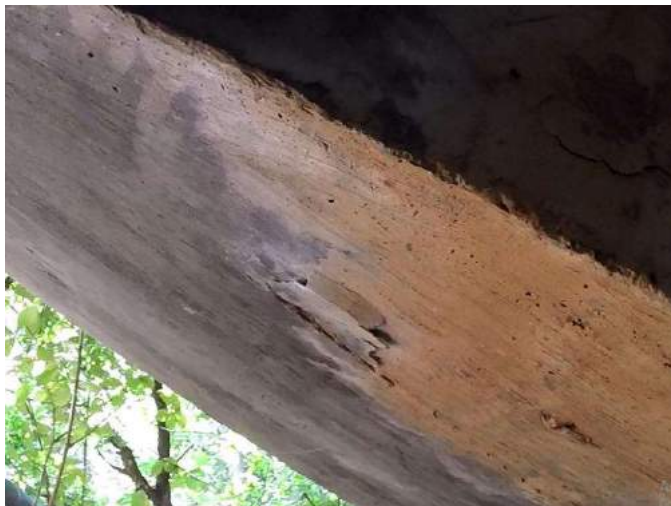
Figura 79 – Vergalhão exposto na longarina, sentido leste-oeste

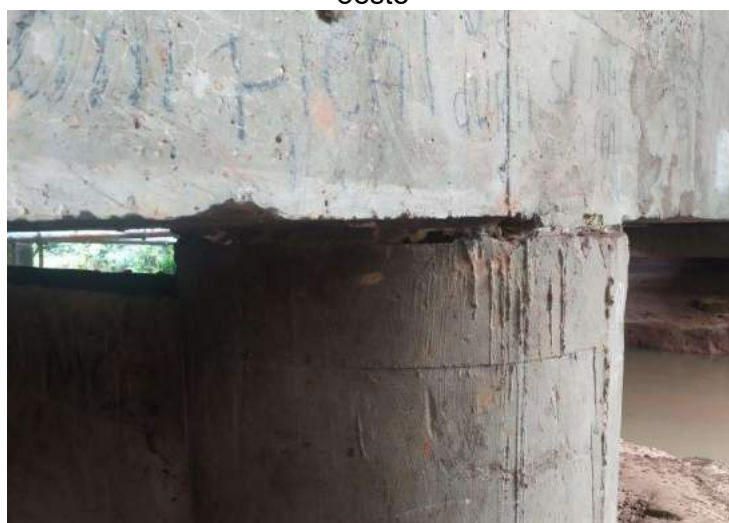
A mesoestrutura, composta pelos materiais de apoio, vigas de travamento e pilares se encontra bem preservada, apresentando apenas sinais de desgaste na região entre o material de apoio e os pilares, como mostram as figuras 80 e 81 abaixo.

Figura 80 – Desgaste na região entre material de apoio e pilar direito, sentido leste-oeste

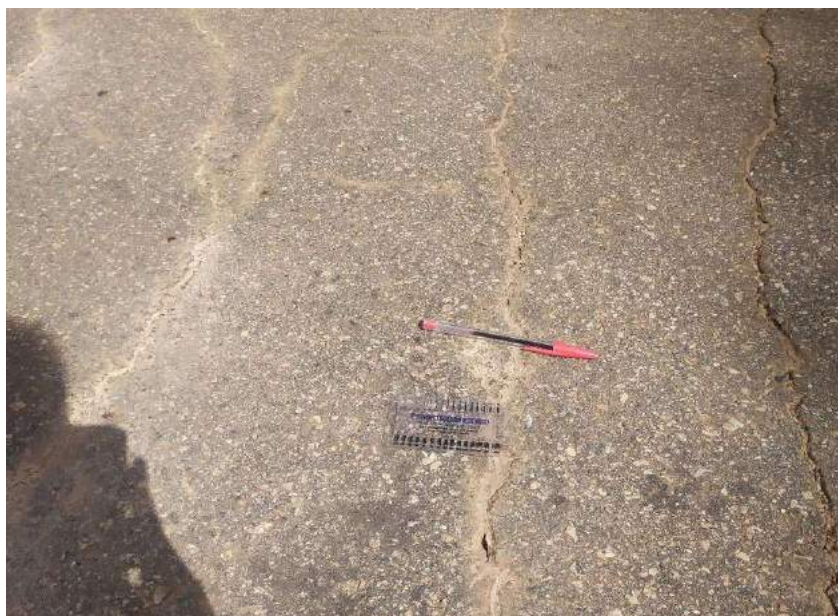
Figura 83 – Fenda superior a 3,0 mm em degrau na cabeceira oeste, sentido leste-oeste

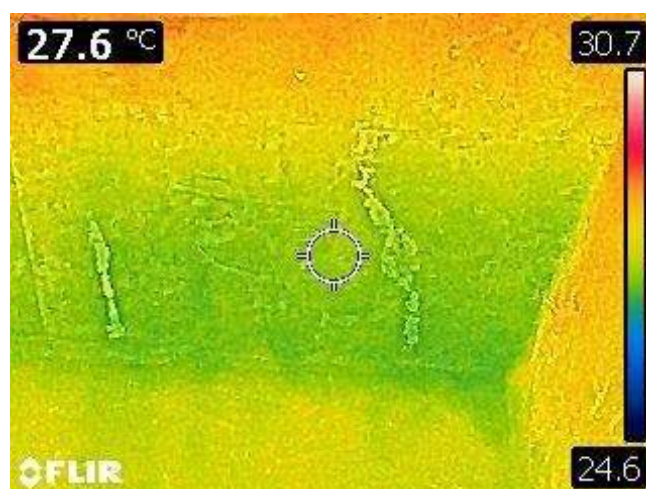
Figura 87 – Temperatura de 27.6°C em superfície inferior do tabuleiro, região central, sentido leste-oeste
