**MANIFESTAÇÕES PATOLÓGICAS, DETERIORAÇÃO E INTERVENÇÃO EM**  
**PONTES SOBRE O CÓRREGO BREJO COMPRIDO EM PALMAS - TO**

Trabalho de Conclusão de Curso  
apresentado como requisito parcial para  
obtenção do Título de Engenheiro Civil do  
Curso Superior de Engenharia Civil do  
Instituto Federal do Tocantins, Campus  
Palmas.

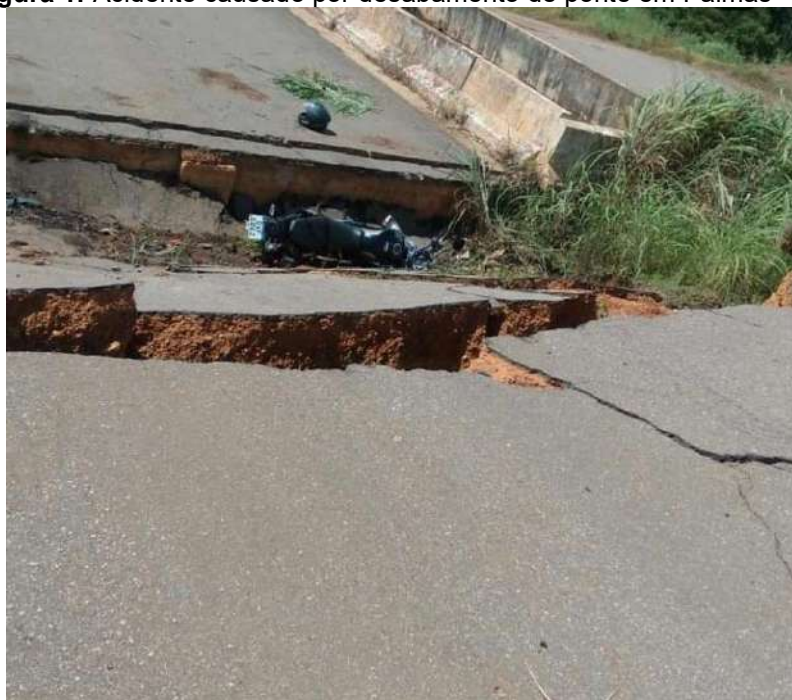
**Figura 1:** Acidente causado por desabamento de ponte em Palmas - TO

Além dos problemas causados pela falta de manutenção nas estruturas, outro obstáculo é a demora para a finalização de reparos ou realização de novas construções, proporcionando complicações para os usuários. Em fevereiro de 2020, a cabeceira da ponte da Avenida NS – 3 em Palmas – TO cedeu formando uma cratera, e 1 (um) ano depois a avenida segue interditada, pois as obras não foram realizadas. A Avenida é um dos caminhos de rápido acesso para as quadras da área norte da cidade, levando muitas pessoas a se submeterem ao perigo de transitar por ela. Em uma dessas tentativas, um motociclista caiu da ponte (Figura 1) e ficou ferido (G1 TOCANTINS, 2021).

Mesmo após o acidente ter sido noticiado pelos meios de comunicação, nenhum reparo foi realizado no local. Todavia, isto poderia ter sido evitado com a aplicação de um plano de manutenção eficiente e periódico.

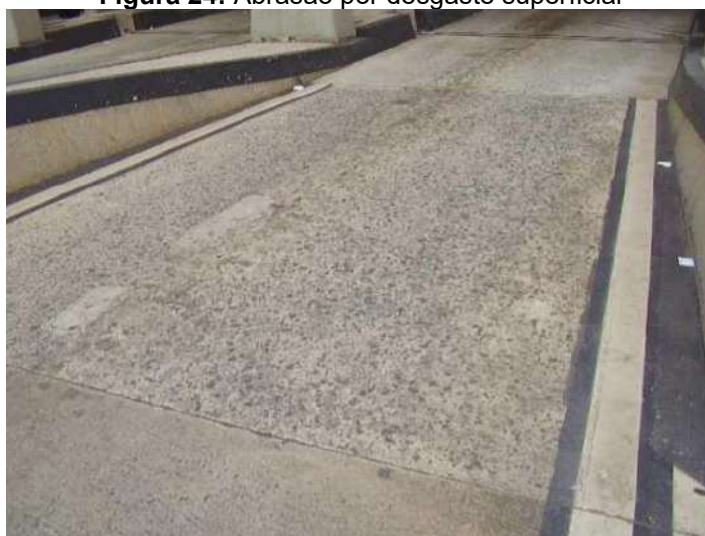
**Figura 24:** Abrasão por desgaste superficial

A abrasão é um processo de erosão que causa um desgaste superficial (Figura 24), atribuído a fricção ocasionada por agentes abrasivos como tráfego ou partículas transportadas por vento e água sobre o concreto, fazendo com que ocorra a perda da argamassa na superfície das peças (DNIT, 2006).

Ainda segundo o a Norma do DNIT 090 (2006), os desgastes podem ser dos tipos leves, médios, pesados e severos. Eles acontecem porque o concreto possui baixa resistência a atrito, e para evitar é importante obter uma boa resistência à abrasão nas superfícies utilizando de um concreto com resistência a compressão maior que 28 Mpa. Também é recomendado uma baixa relação de água/cimento, granulometria, lançamento e adensamento adequados.

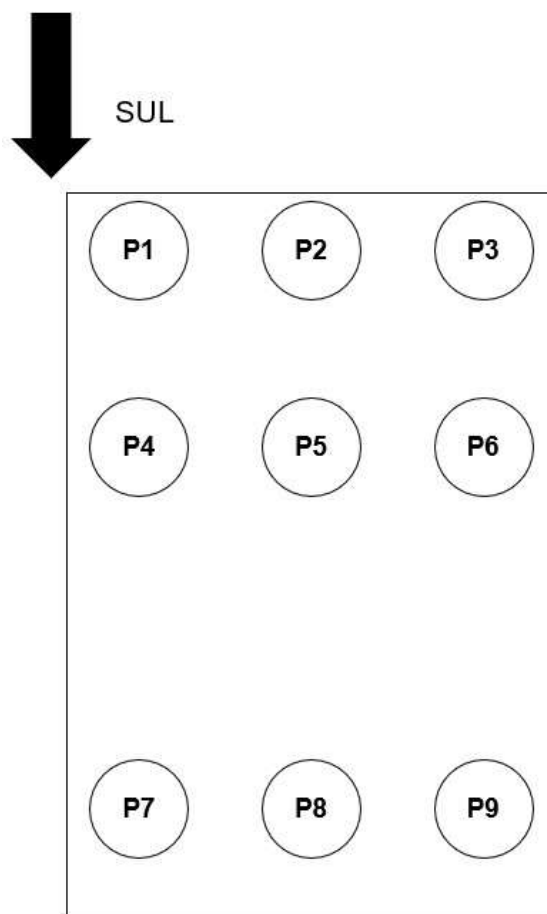
**Figura 46:** Localização dos pilares em ambos sentidos

As manifestações encontradas nesses elementos são voltadas para a exposição das armaduras nos pilares o que ocasionou corrosão das armaduras (Figuras – 47, 48, 49, 50, 54, 55, 56, 58, 60, 61, 64 e 65), danos nos apoios da estrutura com os pilares (Figuras – 51, 52, 53, 57, 59, 62, 63 e 66) e fuga de material do aterro (Figura 67).

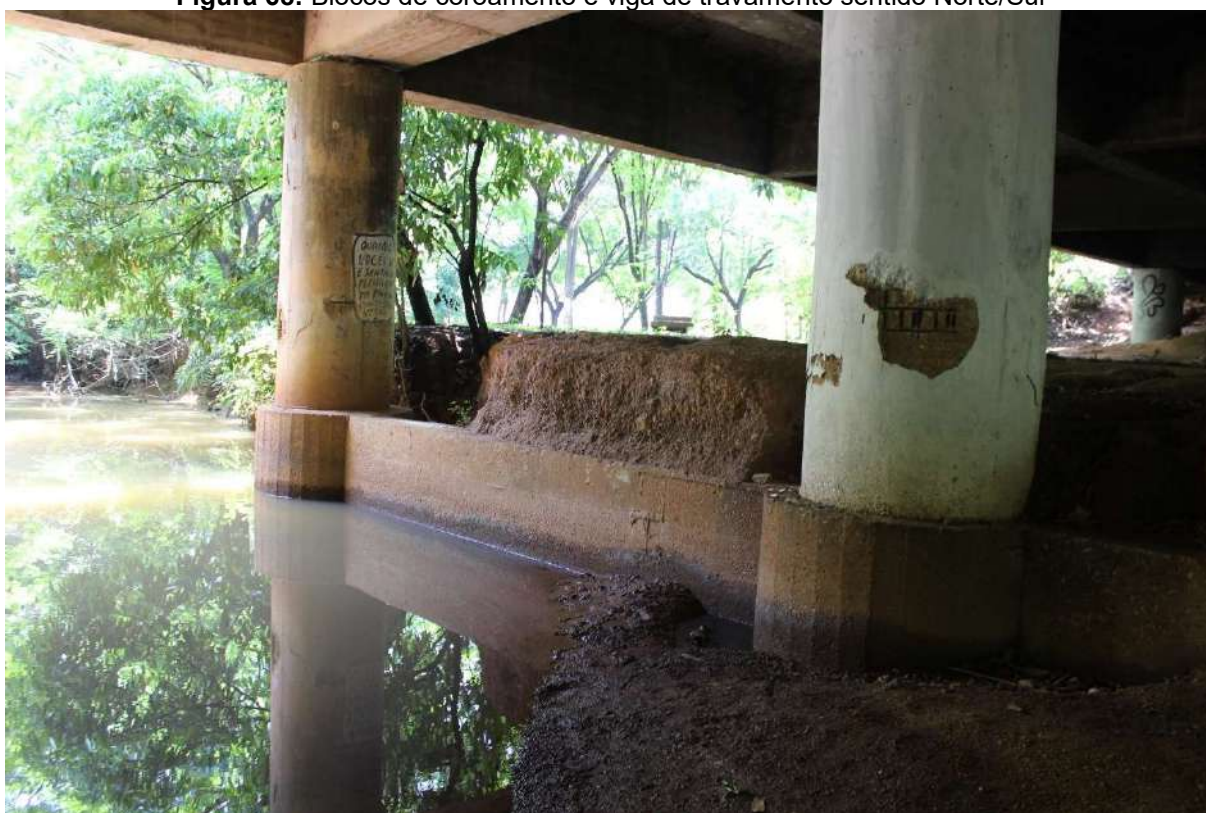
**Figura 68:** Blocos de coroamento e viga de travamento sentido Norte/Sul

A visualização da infraestrutura nos dois sentidos não é de fácil acesso. No sentido Sul/Norte não foi possível realização de registro fotográfico, já no sentido Norte/Sul, em uma região localizada dentro do córrego (Figura 68), os blocos de coroamento estão imersos na água juntamente com uma viga de travamento, não apresentam grandes problemas, apenas manchas causadas pela grande umidade, mas é importante que avaliações mais precisas sejam realizadas na região.

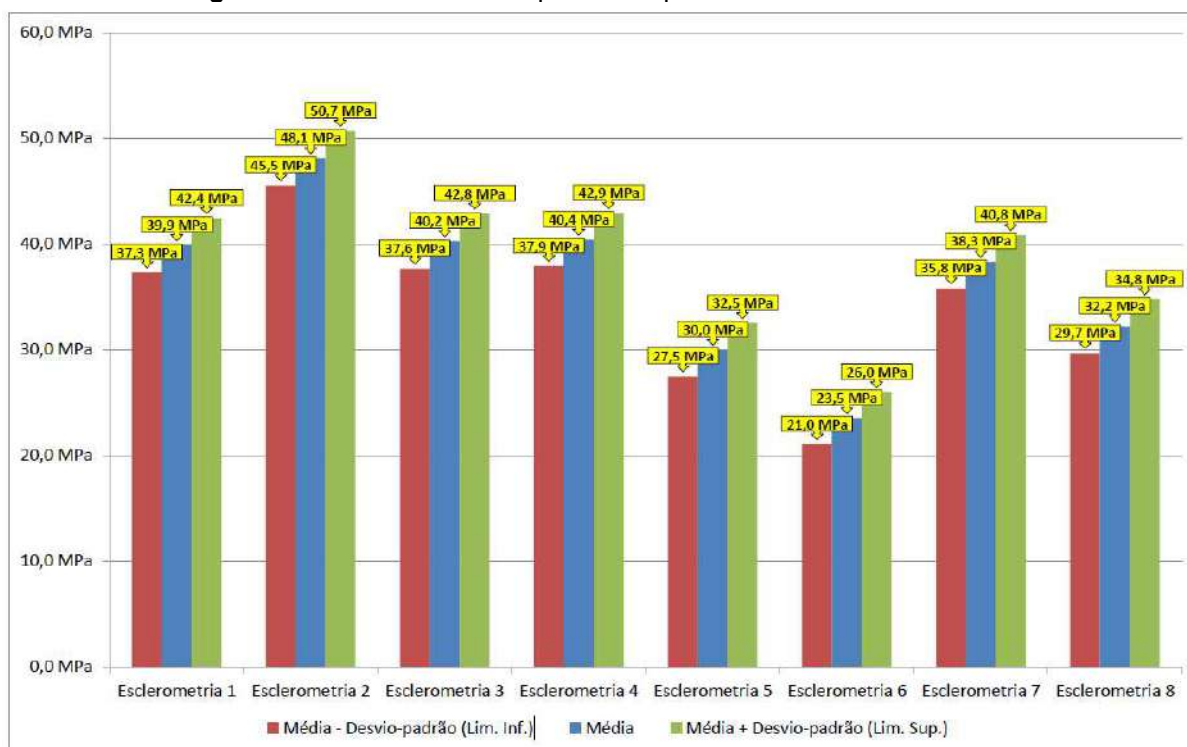
**Figura 92:** Resistência à compressão equivalente das áreas ensaiadas

Com os dados retirados dos ensaios de esclerometria, foi realizado a relação entre as durezas superficiais do concreto e a resistência a compressão equivalente. A Figura 92 ilustra as resistências a compressão de todas as áreas ensaiadas, dentro dos limites inferiores, superiores e médios.
