**INSTITUTO FEDERAL DE EDUCAÇÃO, CIÊNCIA E TECNOLOGIA DO TOCANTINS**  
**CAMPUS PALMAS**  
**CURSO SUPERIOR DE ENGENHARIA CIVIL**

**APLICAÇÃO DA MATRIZ GUT NA ANÁLISE DAS MANIFESTAÇÕES  
PATOLÓGICAS EM RESIDÊNCIA NO CENTRO HISTÓRICO DE  
PORTO NACIONAL - TO**

Projeto do Trabalho de Conclusão de Curso  
apresentado como requisito parcial para  
obtenção do Título de Bacharel do Curso  
Superior de Engenharia Civil do Instituto  
Federal do Tocantins, Campus Palmas.

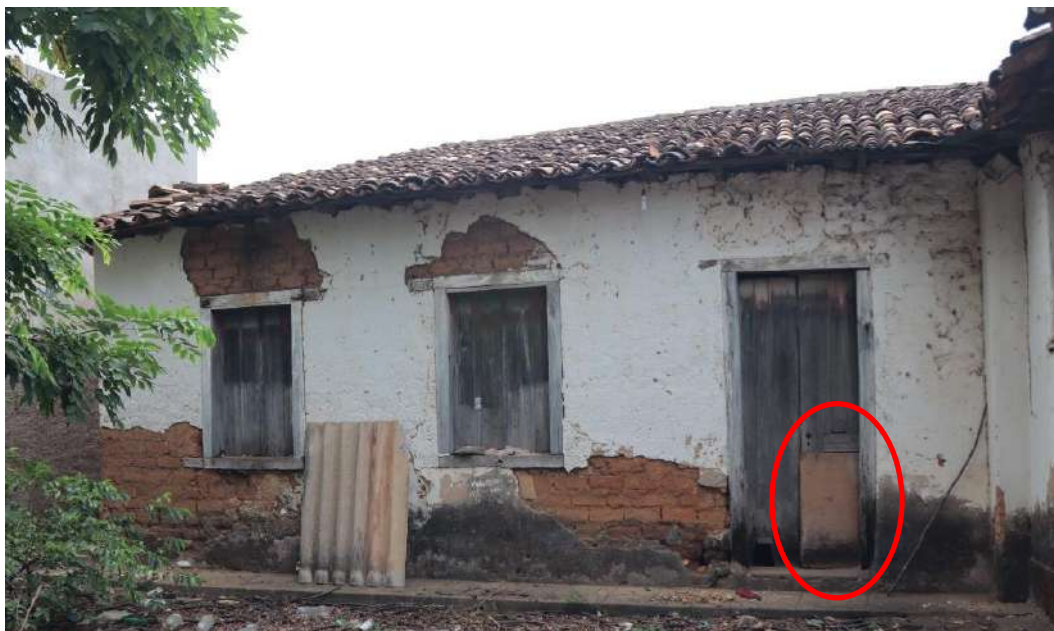
**Figura 27** – Fundo da casa grande da edificação

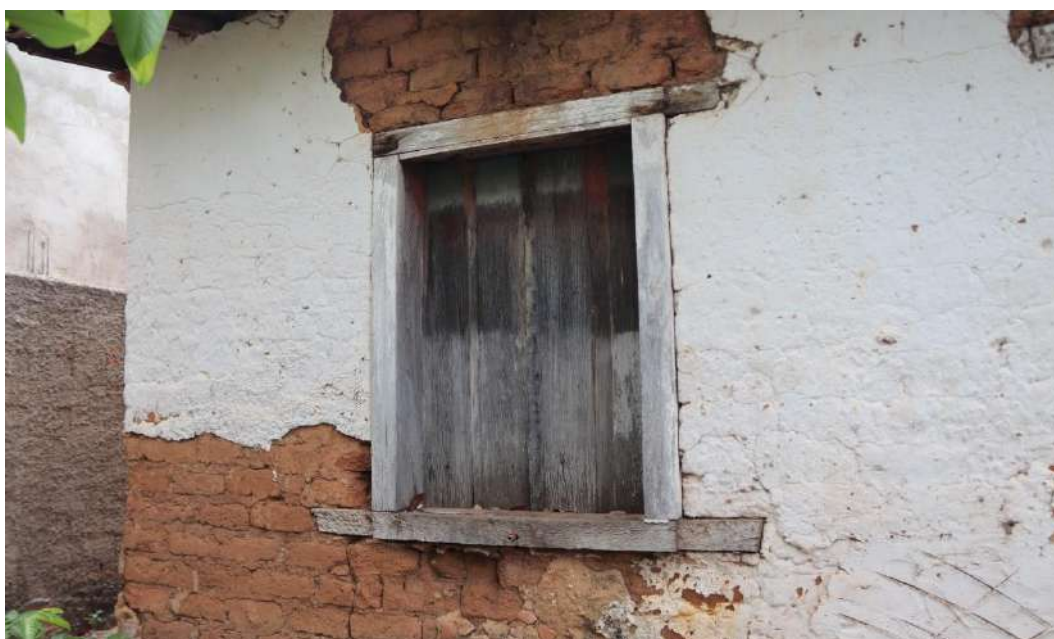
**Figura 27.1** – Desplacamento com exposição de alvenaria

De acordo com as figuras acima, chegou-se a conclusão que o deslocamento com exposição de alvenaria, é a patologia que precisa de uma atenção maior, mesmo com as intervenções de cimento que fizeram percebe-se que a sua exposição juntamente com as fissuras e rachaduras podem ocasionar sérios riscos na parte interna da edificação. A degradação pela radiação UV do sol nas portas e janelas são patologias que podem prejudicar a vida útil da

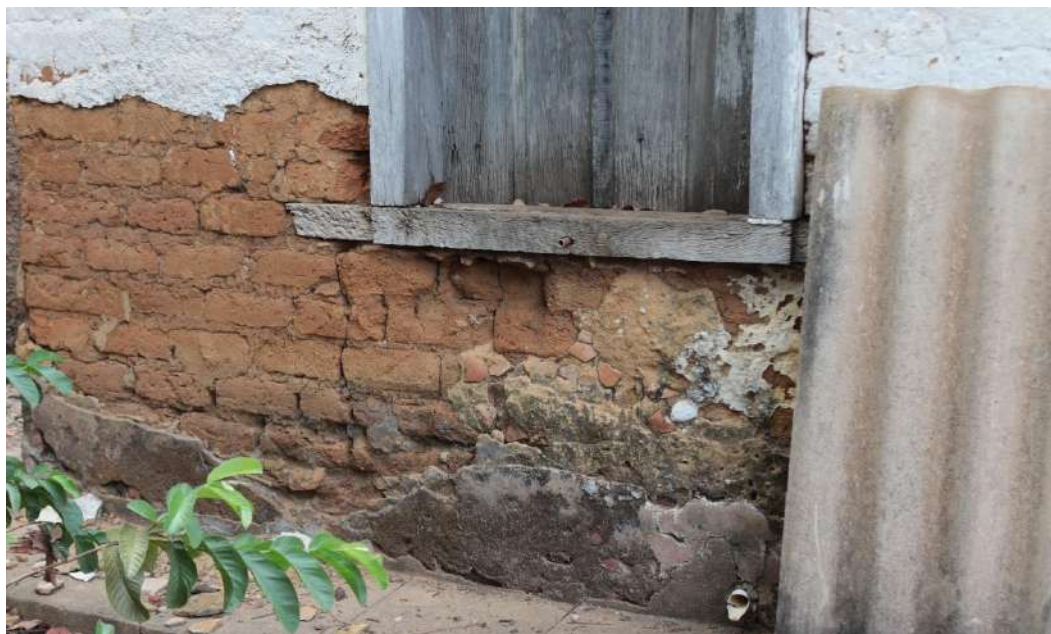
**Figura 27.2 – Desplacamento com exposição de alvenaria**

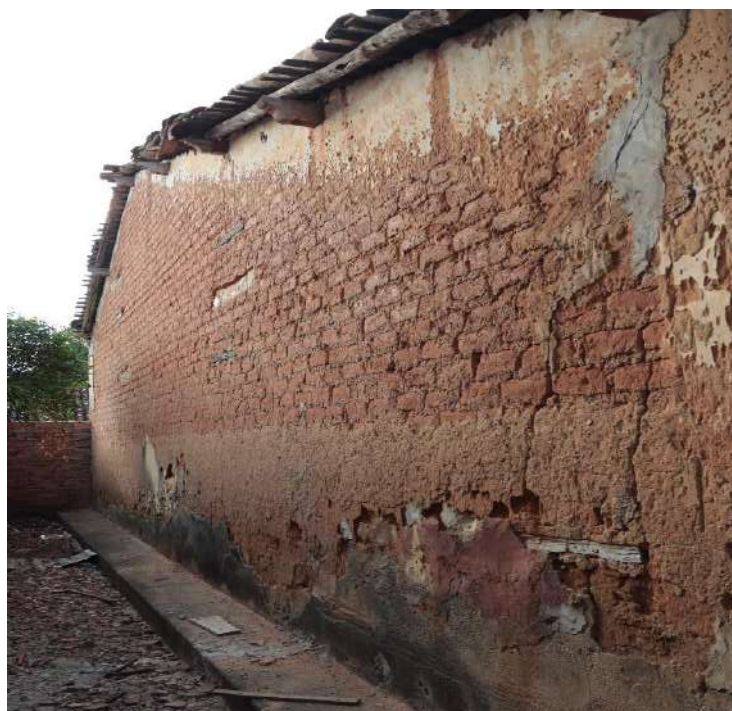
**Figura 28** – Parede da lateral direita da casa grande

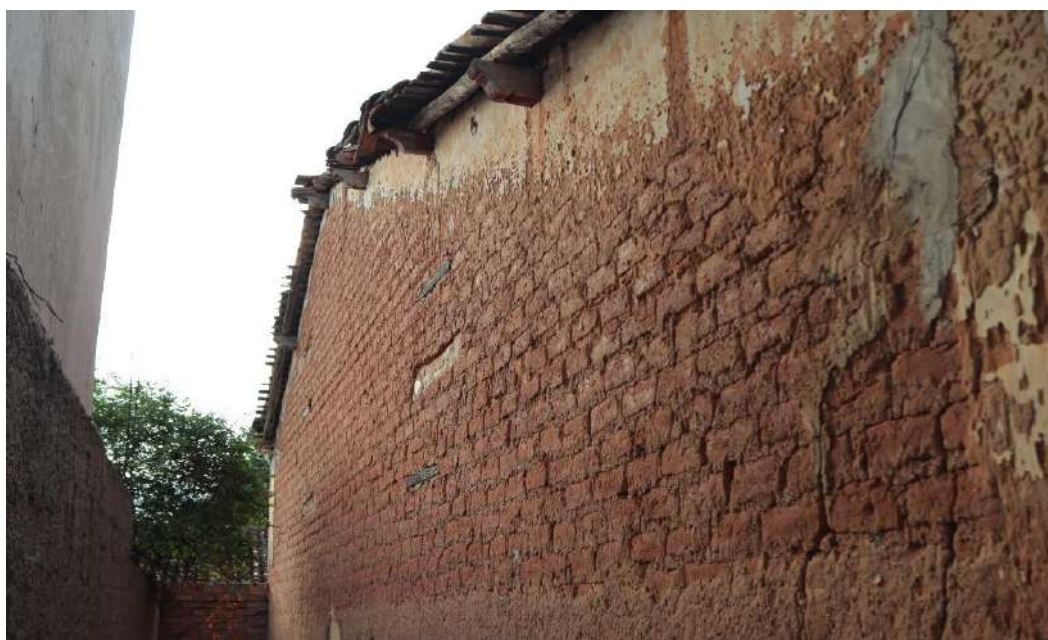
**Figura 28.1** – Detalhe da parede lateral direita da casa grande

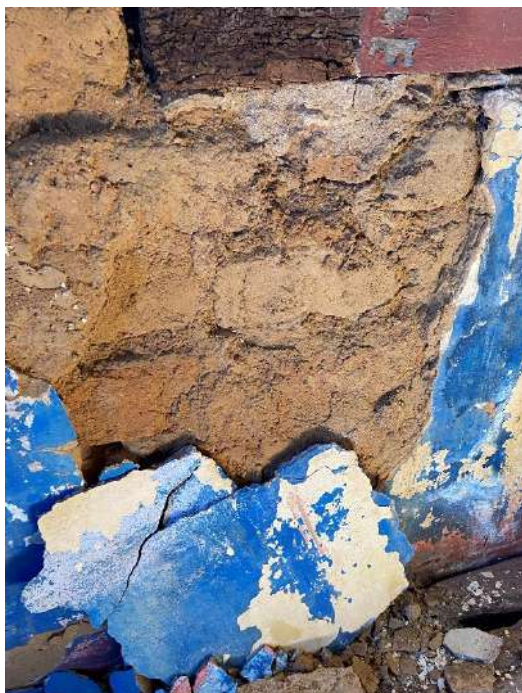
**Figura 34** – Desplacamento expo. de alvenaria

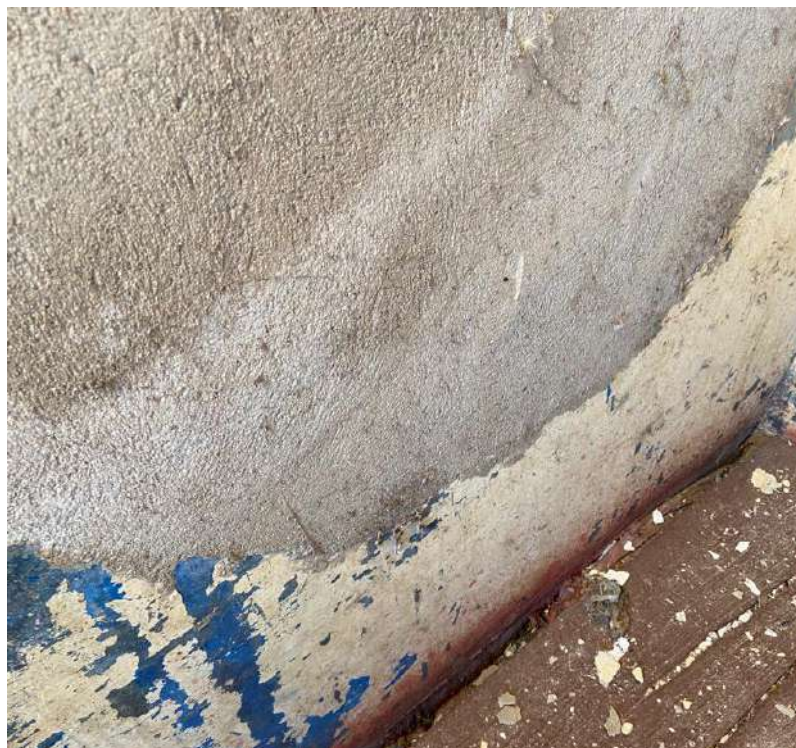
**Figura 36** – Intervenção com preenchimento de cimento

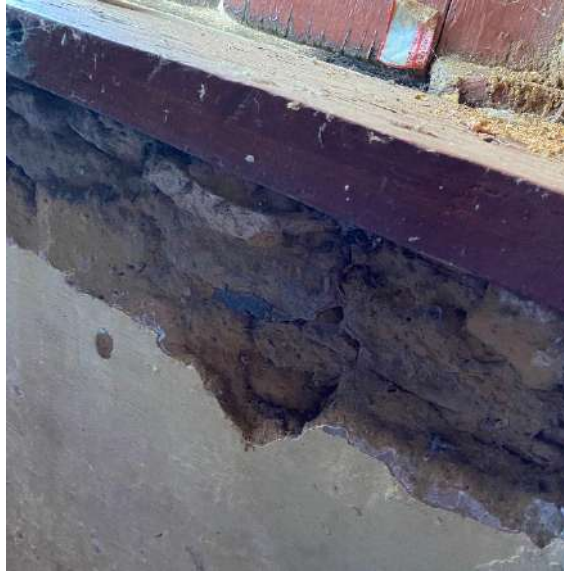
**Figura 42.1 – Desplacamento com exposição de alvenaria**

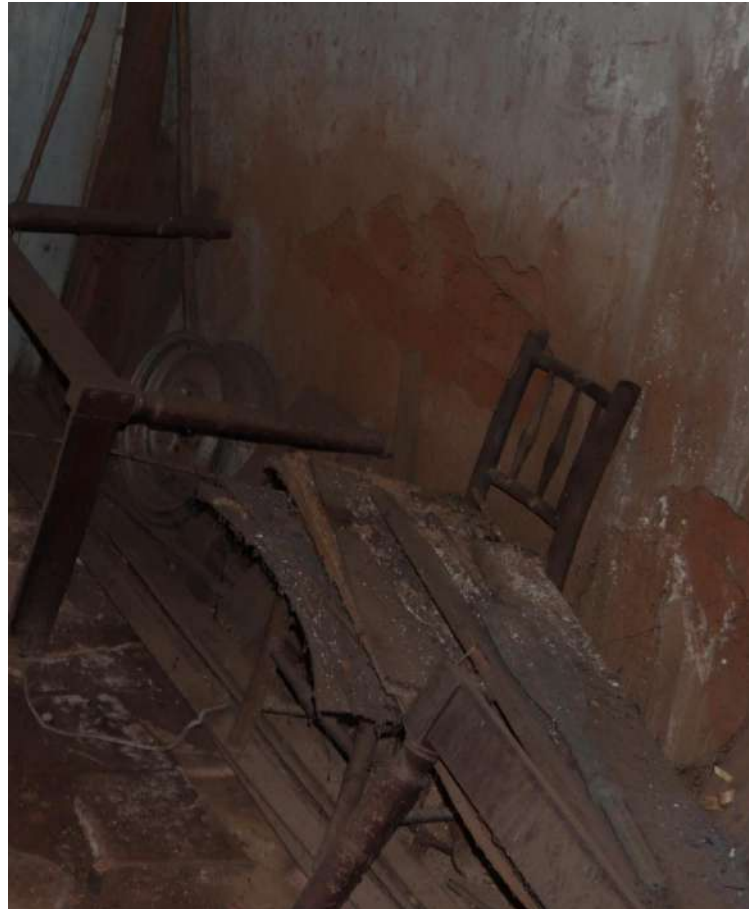
**Figura 51** – Desplacamento com exposição de alvenaria

De acordo com a figura acima, chegou-se a conclusão que o deslocamento com exposição de alvenaria é grave devido a parede externa obter o mesmo tipo de patologia, o que será exposto na Tabela 17 a seguir. Portanto, é de suma importância o reparo, pois tende a piorar ao longo do tempo.

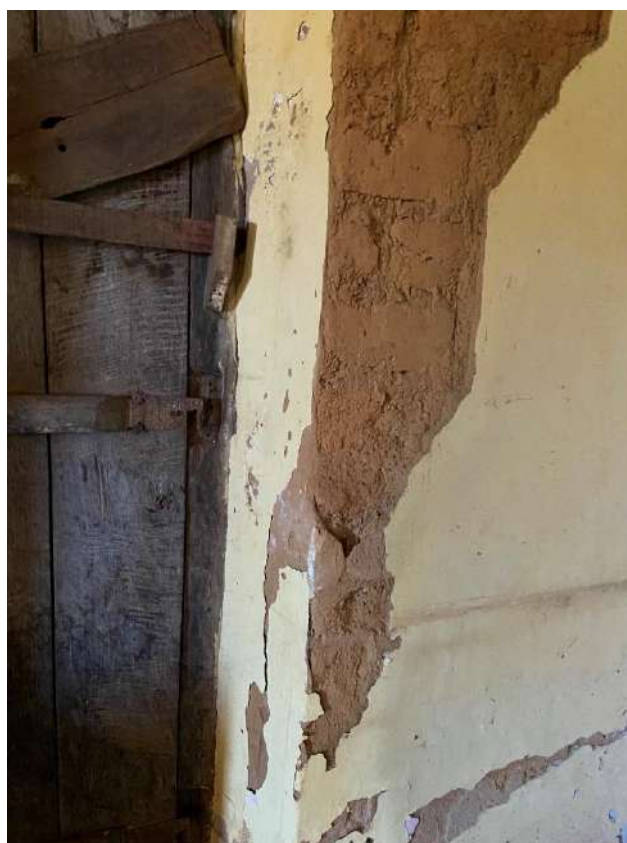
**Figura 54 – Desplacamento com exposição de alvenaria**

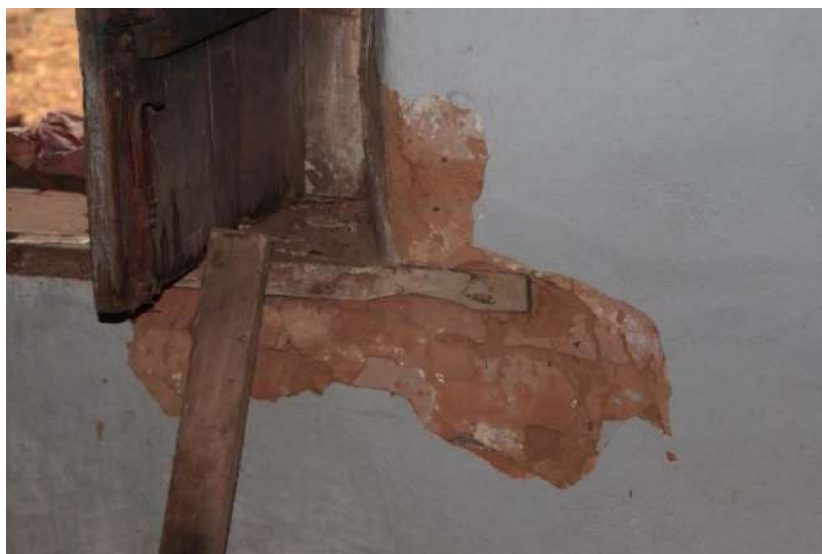
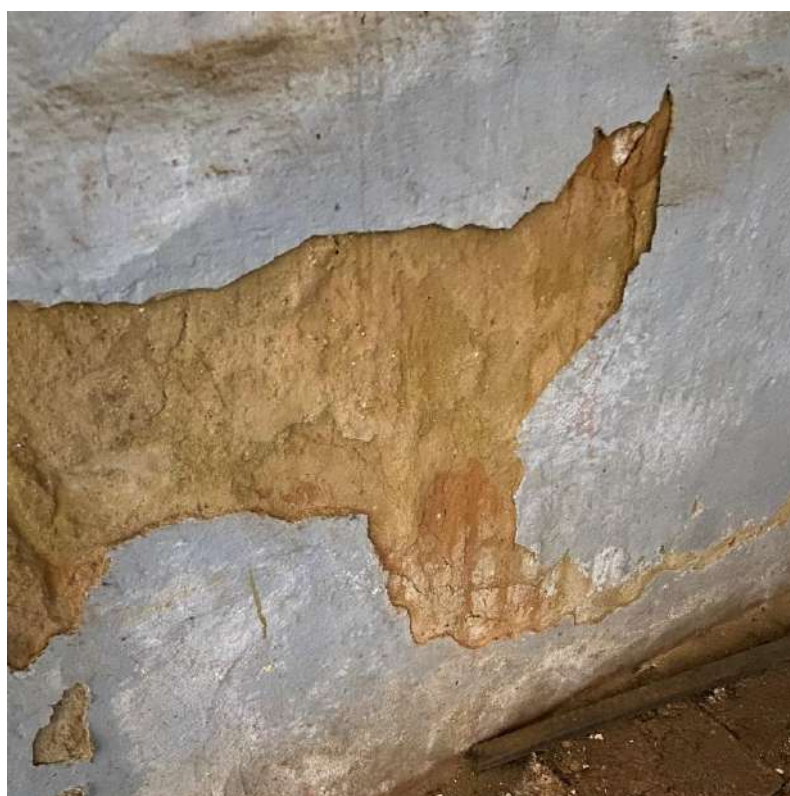
**Figura 62** – Deslocamento com exposição de alvenaria

**Figura 63** – Deslocamento com exposição de alvenaria

De acordo com as figuras acima, chegou-se a conclusão que nas Figuras 60 e 61, apresentam cupins de solo que não tem gravidade, devido a serem controlados e aniquilados pelos proprietários. O deslocamento com exposição de alvenaria das Figuras 62 e 63, é pouco urgente, mas se faz necessário vistoria porque vai piorar ao longo do tempo. Na Figura 64, foi identificado eflorescência e acredita-se que pelo formato de uso do comodo, mas está sem gravidade e nada ira mudar. Nas Figuras 65 e 66, apresentam fissuras e infiltração causada por rachaduras na parede, e se sabe que é um pouco grave e urgente. Na Figura 67, apresenta uma rachadura que está próxima a janela e pelo lado externo da parede é perceptível que também tem uma fissura no mesmo sentido, com isso será exposto na Tabela 19 a seguir. Que se faz necessário o reparo em todas as patologias encontradas, e aconselha-se a manter a vistoria nos cupins e na eflorescência sempre em dias.

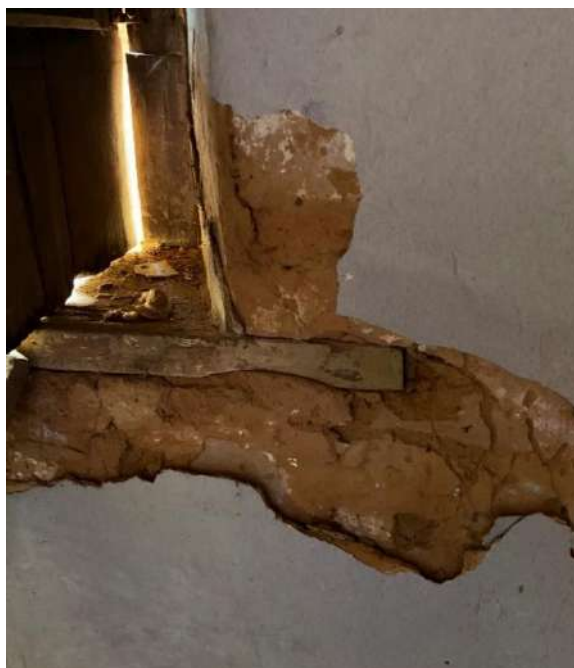
**Figura 71** – Desplacamento com exposição de alvenaria

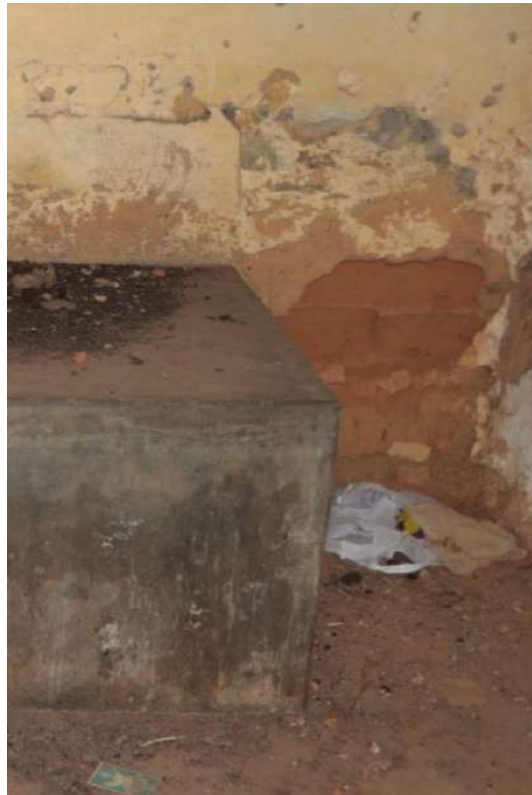
**Figura 77** – Deslocamento com exposição de alvenaria

De acordo com as figuras acima, chegou-se a conclusão que na Figura 77, se tem o deslocamento com exposição de alvenaria que provavelmente foi ocasionado devido a temperatura alta do fogão e forno a lenha próximo. Já o deslocamento de revestimento apresentado na Figura 78, não tem gravidade, mas provavelmente ocorreu devido excesso de humidade. Na Figura 79, onde é perceptível uma rachadura no canto da parede, é pouco grave, mas pode piorar com o tempo e com isso será exposto na Tabela 22 a seguir. Que se faz necessário manutenção das patologias encontradas, para que não haja problemas maiores futuramente.

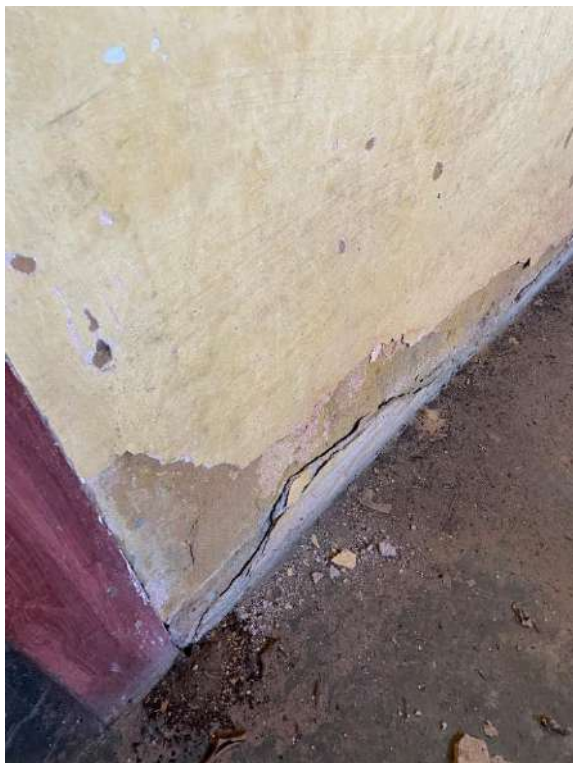
**Figura 78** – Deslocamento de revestimento

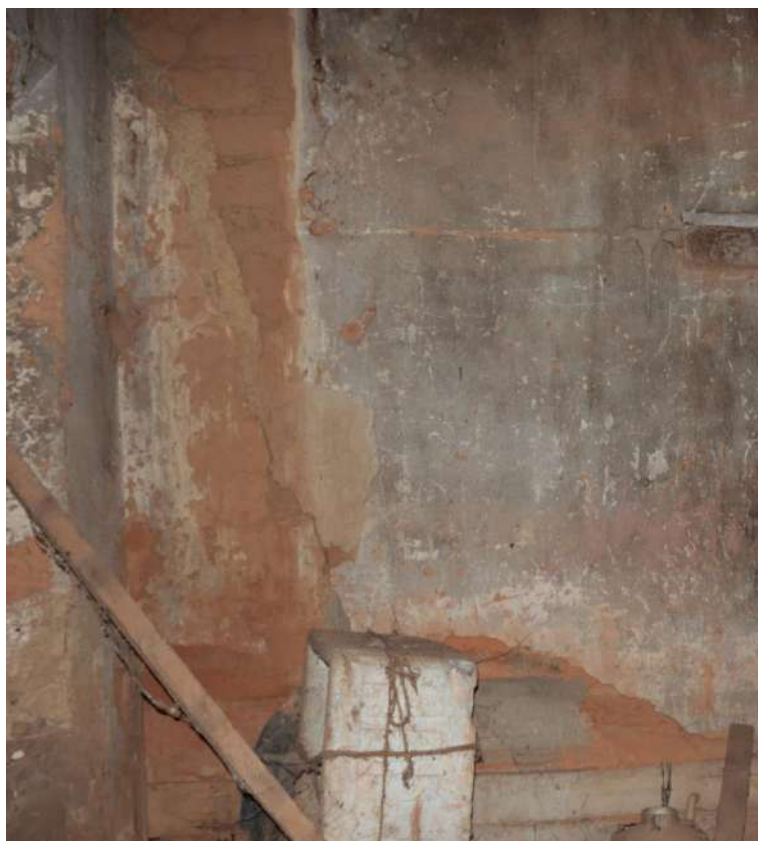
**Figura 81** – Desplacamento com exposição de alvenaria

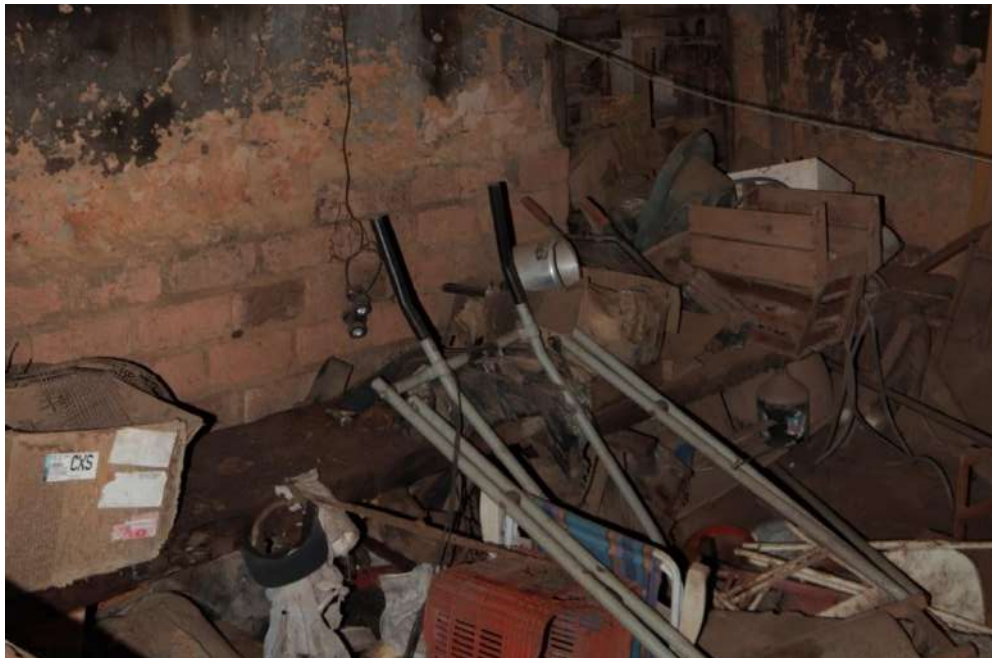
**Figura 83** – Desplacamento com exposição de alvenaria

De acordo com as figuras acima, chegou-se a conclusão, que a deformação excessiva junto com os vestígios de cupins na madeira do telhado apresentado na Figura 82, é extremamente grave e a tendência é que ira piorar rapidamente. Na figura 83, está perceptível
