**INSTITUTO FEDERAL DE EDUCAÇÃO, CIÊNCIA E TECNOLOGIA DO  
TOCANTINS  
CAMPUS PALMAS  
CURSO SUPERIOR DE ENGENHARIA CIVIL**

**TERMOGRAFIA INFRAVERMELHA APLICADA À INSPEÇÃO DE  
EDIFÍCIOS**

Trabalho de conclusão de curso apresentado  
como requisito parcial para obtenção do título  
de Bacharel no Curso Superior de Engenheiro  
Civil do Instituto Federal do Tocantins,  
Campus Palmas.

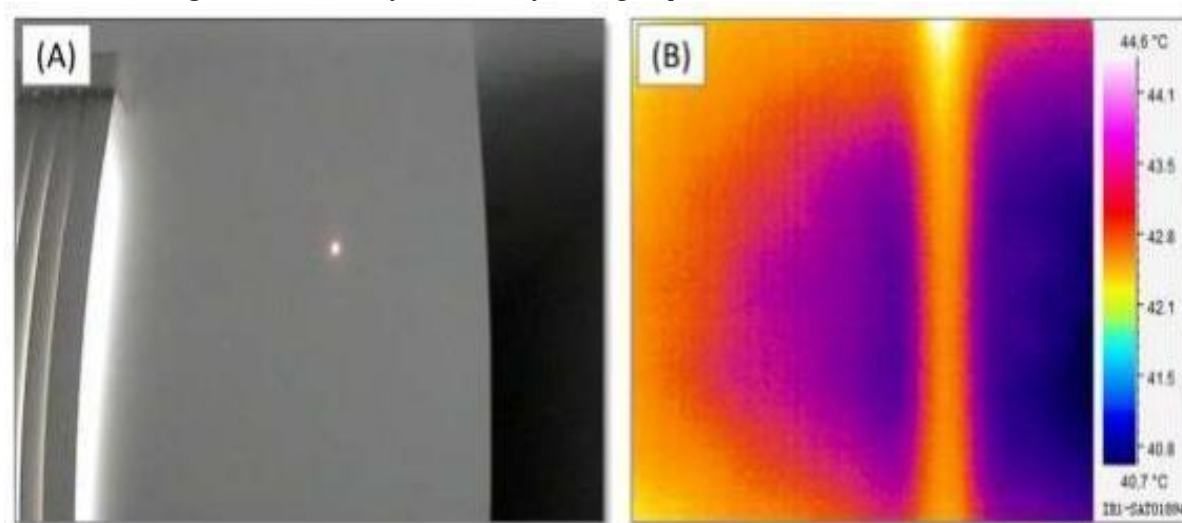
**Figura 4** - Identificação de tubulação de água quente embutida em alvenaria

Uma das aplicações mais comuns é a identificação de vazamentos em tubulações hidráulicas e sistemas de aquecimento. Na Figura 04 é possível observar com clareza uma tubulação com passagem de água quente embutida na alvenaria. Na qual os tons mais claros (indo para o tom do amarelo), a temperatura obtida é mais alta, e em locais onde os tons são

mais escuros (indo para o tom azul), a temperatura é mais baixa.

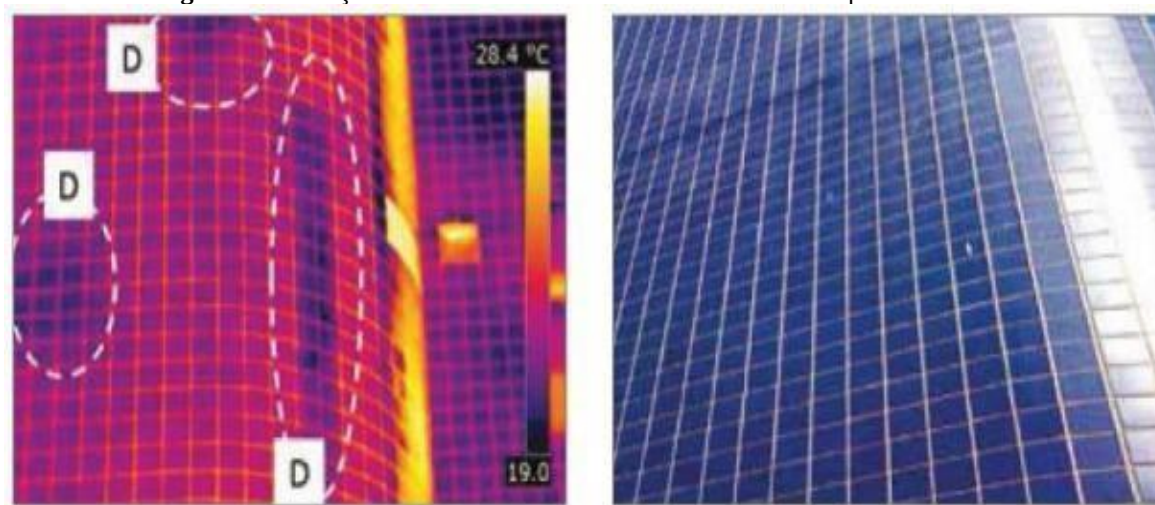
**Figura 5** - Detecção de destacamento em fachada de edifício no período da tarde

Outra aplicação da termografia infravermelha é a localização de infiltrações de ar em edifícios que podem detectar pontos onde o ar frio entra, permitindo que sejam tomadas medidas para aumentar sua eficiência energética. Além disso, a técnica pode detectar pontos onde há perda de calor, indicando áreas onde o isolamento térmico pode ser melhorado. Ademais, a termografia também pode ser utilizada para detectar destacamentos (como observado na Figura 05) nas fachadas de edifícios, que podem ser causados por problemas de aderência, falhas na instalação ou outros fatores. Isso permite que sejam tomadas medidas corretivas, tais como a aplicação de novos revestimentos.

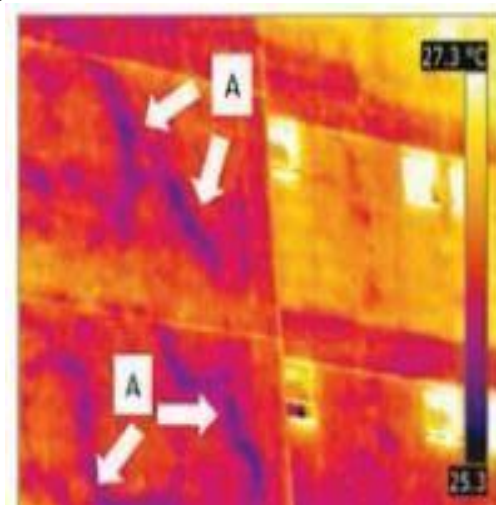
**Figura 6** - Identificação de fissuras em fachadas com revestimento em argamassa e pintura

As fissuras são manifestações patológicas mais comuns e que podem ocorrer por diversas razões, tais como movimentação do solo, problemas na estrutura, variações térmicas e ação do tempo. Essas fissuras podem ser um sinal de problemas estruturais e devem ser tratadas imediatamente para evitar agravamento dos danos e riscos à segurança dos ocupantes do edifício. A partir disso, com uso da termografia infravermelha é possível detectar fissuras nas fachadas dos edifícios tornando uma ferramenta essencial para que sejam tomadas medidas preventivas e corretivas.

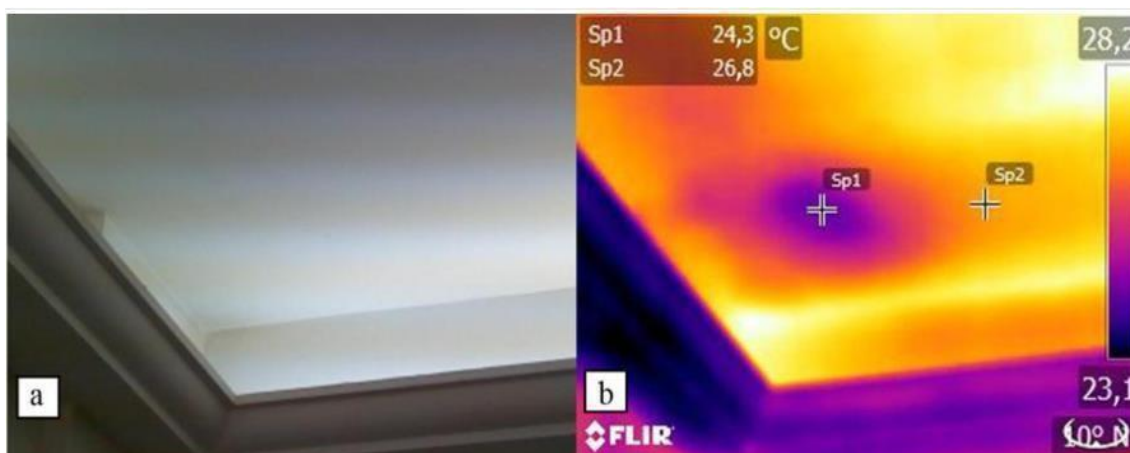
**Figura 7-** Presença de umidade no teto com uso da imagem termográfica (b), imagem real (a)

Conforme observamos nas figuras 07 e 08 ao aplicar a metodologia IRT, apresentou como resultados imagens que identificaram áreas úmidas não perceptíveis. De acordo com Barreira et al. (2016) e Al Alam et al. (2016) também constataram que, por meio da fotografia convencional, não há evidências de manifestações patológicas, e a parede aparenta estar em seu estado original. No entanto, nas imagens termográficas, é possível detectar a variação de temperatura resultante da presença de áreas úmidas.

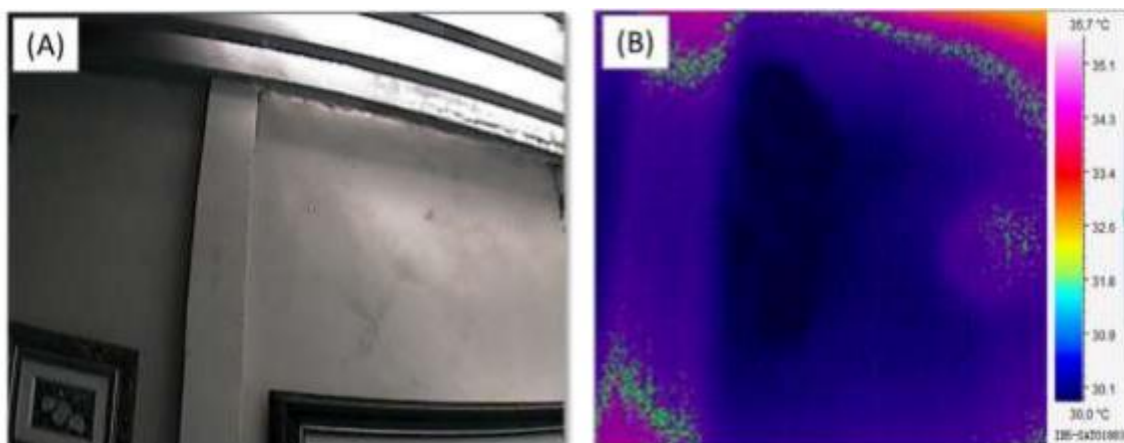
**Figura 9 -** Presença de umidade pouco perceptível: (A) situação; (B) termograma

Muitas vezes, infiltrações em paredes ou tetos podem não ser facilmente identificadas a olho nu, especialmente quando os sinais visuais são sutis (como mostrado na figura 09) ou quando a umidade está localizada em áreas de difícil acesso.

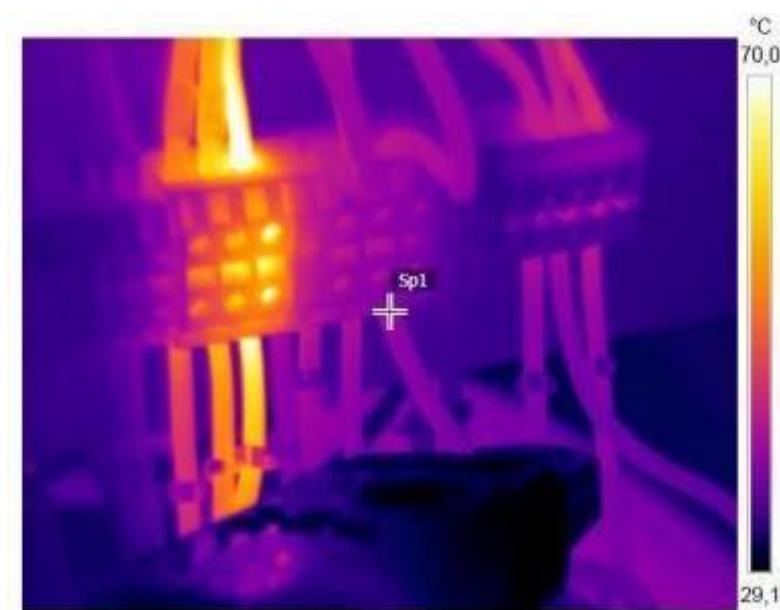
**Figura 10** - Aquecimento de disjuntores de baixa tensão

A termografia infravermelha também pode ser usada para inspecionar instalações elétricas de baixa, alta tensão e até mesmo de painéis solares. A técnica pode detectar pontos de aquecimento anormal em elementos elétricos quando comparados com as especificações do fabricante, indicando um possível problema elétrico. Na figura a seguir, podemos identificar quais dispositivos estão sobrecarregados.

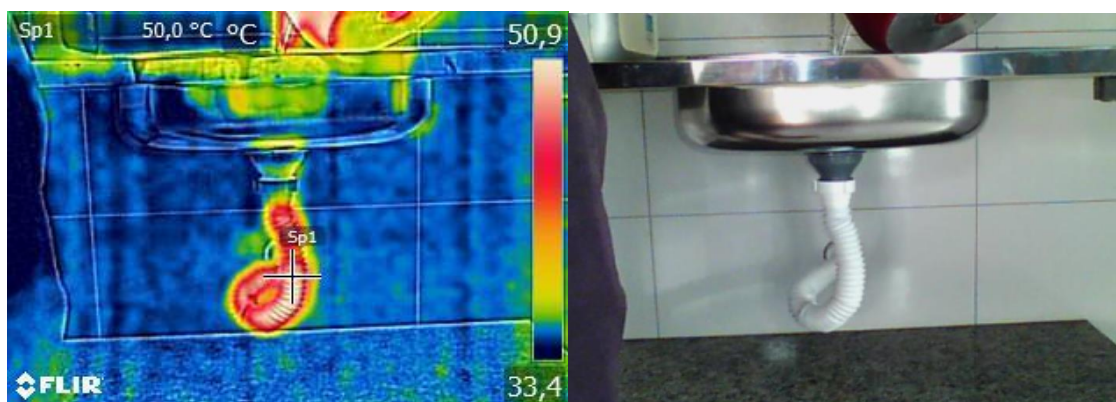
**Figura 34** - Imagem térmica e real registradas simultaneamente na pia da cozinha

Na localização B, o experimento foi realizado em uma residência multifamiliar. O sistema construtivo do local trata-se de alvenaria estrutural de bloco de concreto e possui revestimento cerâmico tanto na parede da pia da cozinha quanto na parede do lavatório do banheiro, ambientes analisados. Na figura 34 podemos observar o momento em que foi despejada a água quente na pia da cozinha, sendo possível verificar na imagem termográfica a diferenciação de temperatura por onde a água percorre. Nesse local não foi possível a identificação das tubulações na parede.

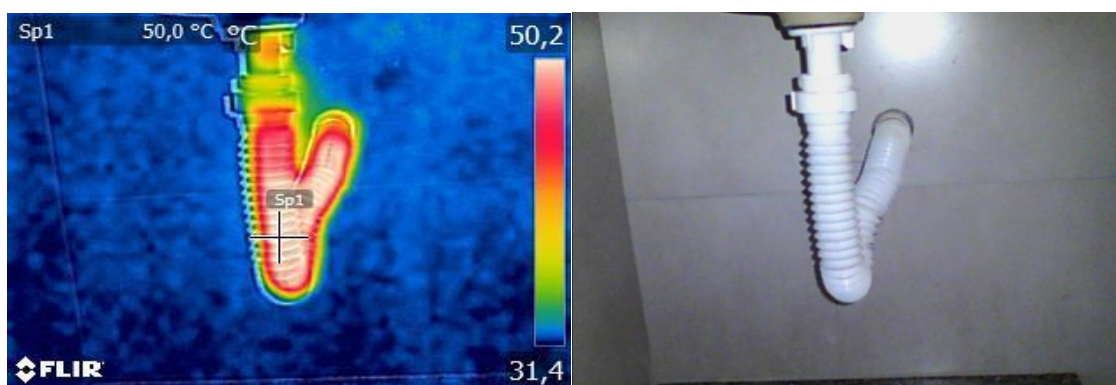
**Figura 35** - Imagem térmica e real registradas simultaneamente no lavatório do BWC

No termograma abaixo visualizou-se a diferenciação de temperatura apenas na localidade do sifão e do ralo, não sendo possível a verificação do mapeamento das tubulações na parede e no piso, como demonstrado na figura 35 e 36. A partir disso, o sistema construtivo e o revestimento cerâmico podem ter influenciado na análise do resultado quando comparada com experimento da localidade A e C.

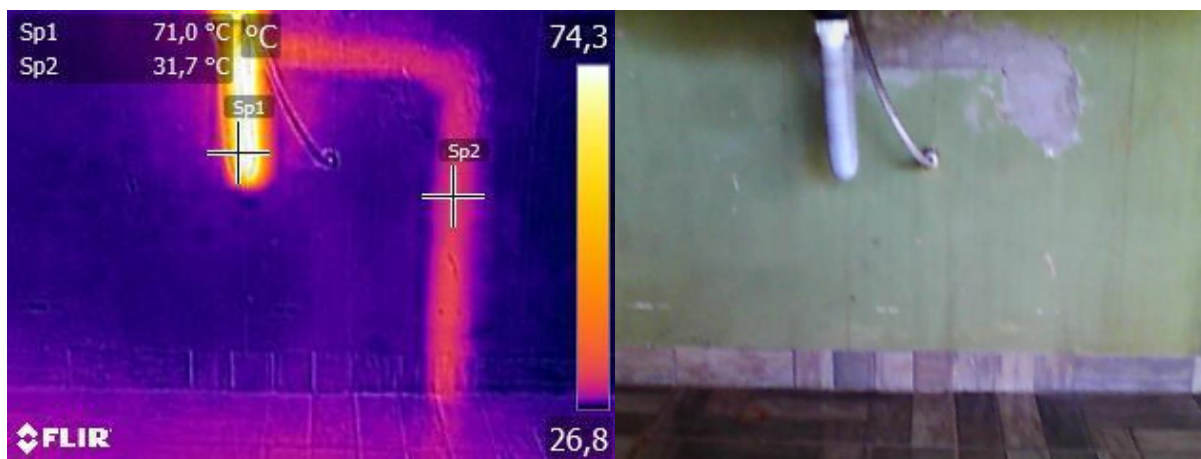
**Figura 37** - Imagem térmica e real registradas simultaneamente na pia da área de lazer

Na localização C, foi possível observar o mapeamento das instalações hidrossanitárias nas paredes da pia da cozinha e dos lavatórios dos banheiros, porém não sendo possível a identificação das tubulações presentes no piso. O fechamento dos banheiros 1 e 2 trata-se de bloco cerâmico juntamente com revestimento cerâmico. Já em relação ao ambiente da cozinha não possuía revestimento cerâmico (Figura 37).

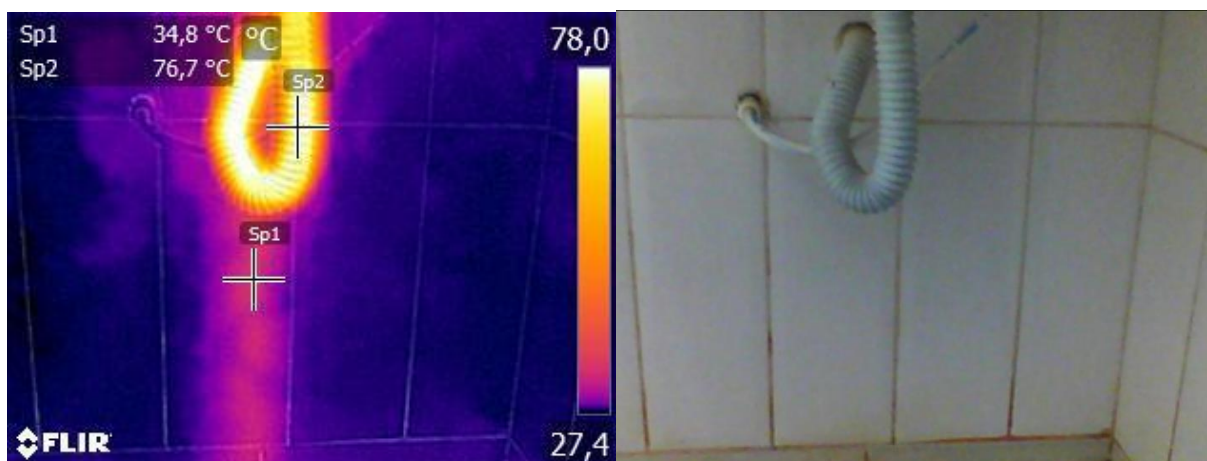
**Figura 38** - Imagem térmica e real registradas simultaneamente no lavatório da área de lazer

Nas figuras a seguir podemos identificar por dois ângulos o mapeamento da tubulação de esgoto na parede, onde a temperatura irradiada do sifão e da parede chega, respectivamente, a 76,7°C (Sp2) e 34,8°C (Sp1) na figura 38 e depois de um certo período de tempo, na figura 39 a temperatura chega em torno dos 73°C (Sp2) e 35,8°C (Sp1). Evidentemente a transferência de calor total da tubulação para o revestimento e consequentemente para a placa cerâmica é mais demorada, por isso se dá o aumento da temperatura.

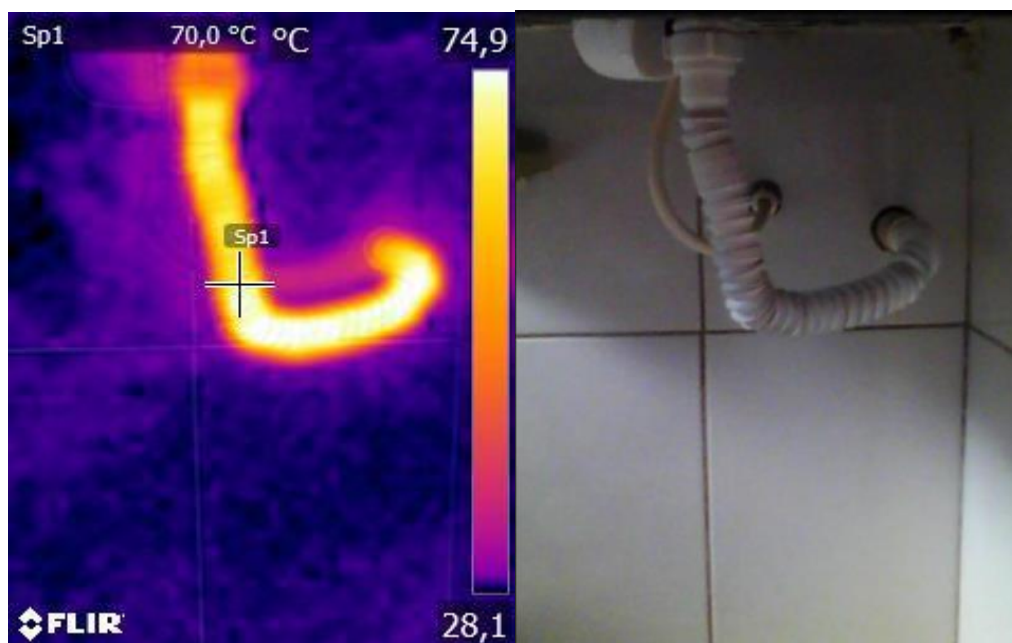
**Figura 40** - Imagem térmica e real registradas no lavatório do banheiro social

No primeiro momento, a inspeção do banheiro social não se mostrou eficaz mesmo contendo todas as características construtivas do banheiro da área de lazer. Mas após conversar com o responsável executivo da obra verificou-se que as tubulações do banheiro estavam do lado oposto da parede e por isso não foi possível visualizar as tubulações no primeiro experimento, ou seja, a construção apresentava não-confirmdades. Na figura 40 pode-se perceber a radiação térmica advinda apenas do elemento hidrossanitário (sifão). Já na figura 41, após conversar com o executante da obra é possível verificar o mapeamento da tubulação do banheiro social no lado oposto da parede.

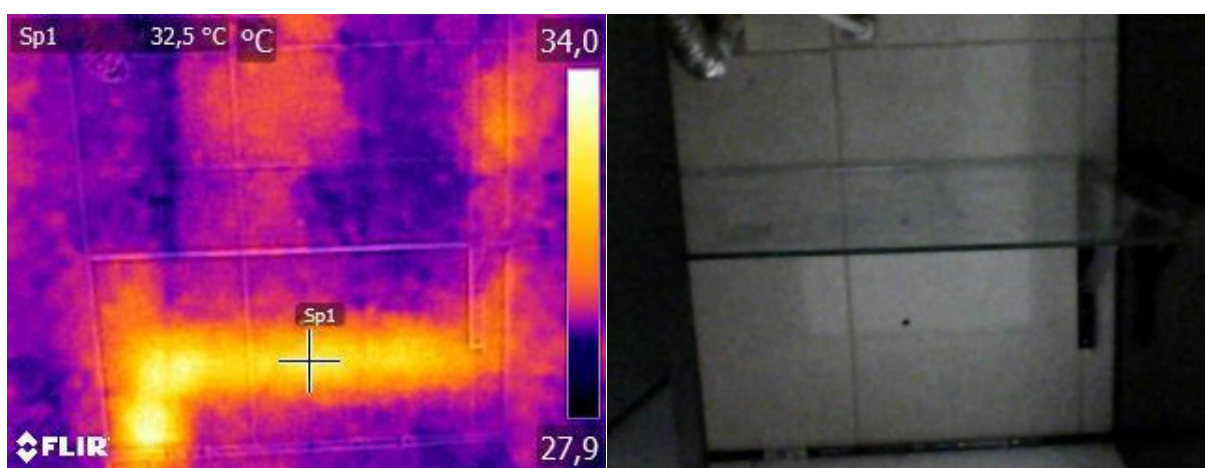
**Figura 41** - Identificação de tubulações embutidas no banheiro suíte

Dessa forma, a presença de soluções improvisadas em sistemas hidrossanitários pode dificultar a detecção de problemas por meio da termografia infravermelha. Essas soluções inadequadas, como conexões mal feitas, reparos mal executados ou tubulações desviadas, podem criar fluxo de água irregular, que pode não ser facilmente identificados na termografia.

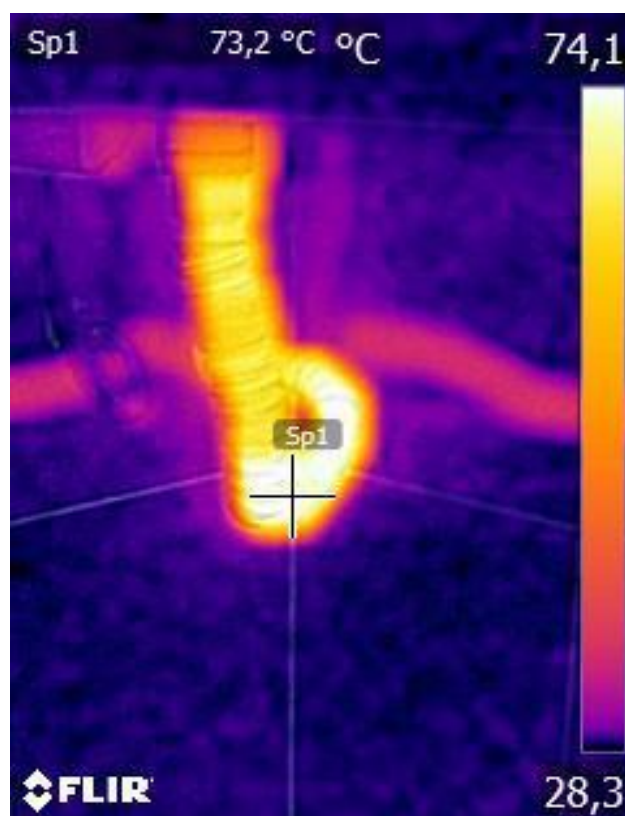
**Figura 42** - Presença de materiais refletivos

Na figura 42 observa-se como superfícies altamente refletivas, por exemplo as placas cerâmicas, podem refletir a radiação infravermelha incidente, causando distorções ou espelhamento na imagem termográfica. Isso pode dificultar a interpretação correta e a identificação de problemas subjacentes.
