**CURSO SUPERIOR DE ENGENHARIA CIVIL**

**MANIFESTAÇÕES PATOLÓGICAS MAIS RECORRENTES EM  
RELATÓRIOS TÉCNICOS DE OBRAS PÚBLICAS NA CIDADE DE PALMAS  
– TO E REGIÃO.**

Trabalho de Conclusão de Curso  
apresentado como requisito parcial  
para obtenção do Título de Bacharel  
do Curso Superior de Engenharia  
Civil do Instituto Federal do  
Tocantins, *Campus* Palmas.

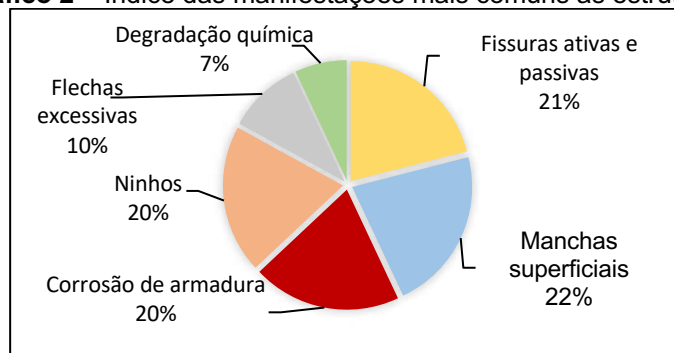
**Gráfico 2 – Índice das manifestações mais comuns às estruturas.**

A partir do gráfico 2 abaixo (HELENE, 2003), podemos perceber que as manifestações mais recorrentes são as fissuras, eflorescências, flechas excessivas, as manchas superficiais, corrosão de armaduras e os ninhos de concretagem. Além disso, é dado a porcentagem da frequência para cada sistema.

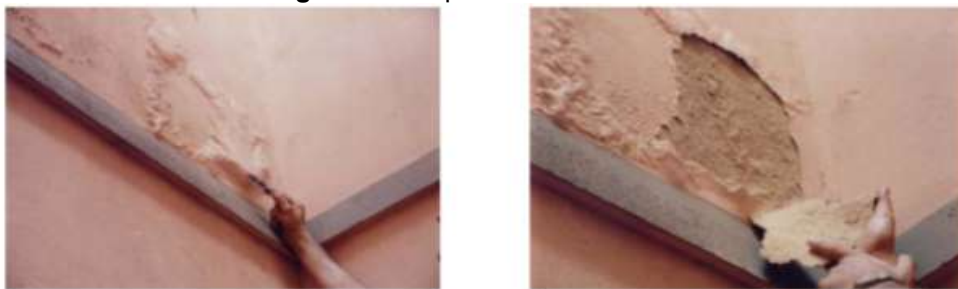
**Figura 1 – Empolamento da tintura**

É identificada como a perda localizada de adesão e a formação de bolsas no filme da superfície. Podem ser originadas pela aplicação de tinta em uma superfície úmida ou quando há infiltração de água na superfície daquela camada.

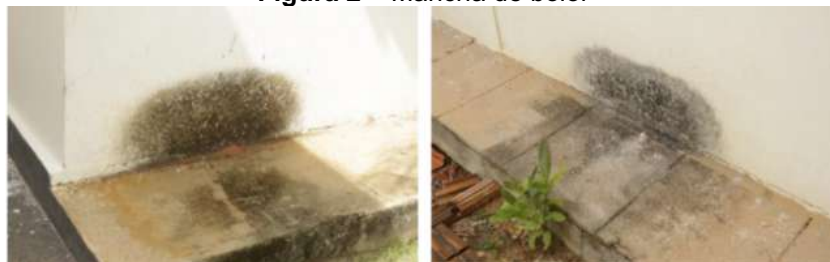
**Figura 2 – Mancha de bolor**

É identificada por manchas ou pontos que podem apresentar cores: pretas, acinzentadas, amareladas ou amarronzadas na superfície, é o desenvolvimento de microrganismos, pertencentes ou grupo de fungos (ALUCCI, FLAUZINO e MILANO, 1985). Geralmente, surgem em partes com teor de umidade ou que possuem pouca luz solar.

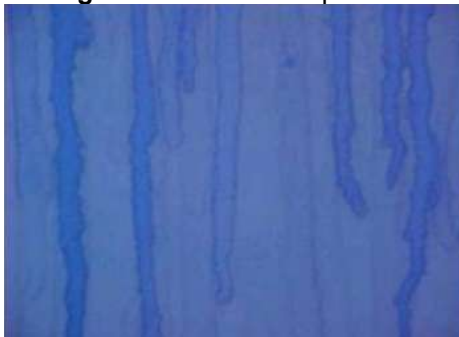
**Figura 4 – Mancha Superficial**

por reações químicas entre substâncias externas, no ar ou na superfície, e as tintas (SALLES NETO, 2020).

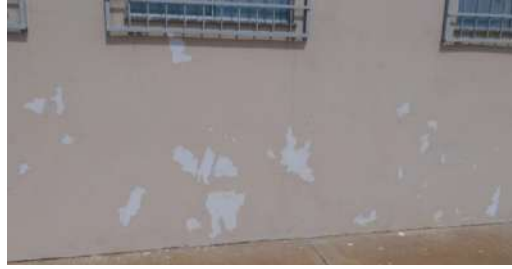
**Figura 6 – Pintura descascando**

É identificado como o desprendimento do filme de tinta do substrato, podendo ocorrer de forma parcial ou total. É causada pela pressão no filme de tinta quando há umidade gerada pelo calor ambiental em forma de vapor.

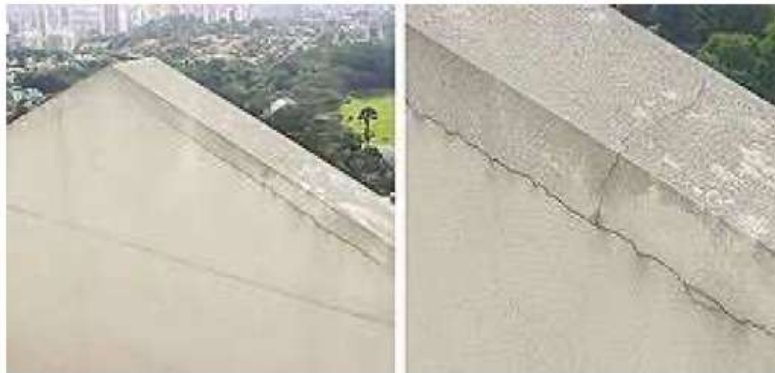
**Figura 11** – Fissura causada por movimentação térmica.

Essas movimentações térmicas de contração e dilatação geram tensões que podem provocar o surgimento de fissuras na edificação. É importante sempre considerar a amplitude e a rapidez com qual a movimentação acontece (THOMAZ, 1989).

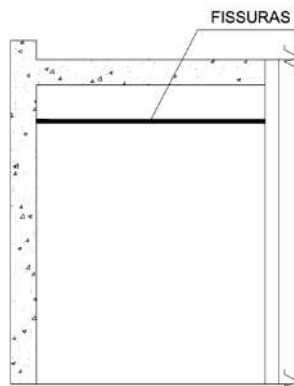
**Figura 12** – Esboço de fissuração ocasionada por movimentação térmica.

- A incidência da mesma variação de temperatura em materiais com dilatações térmicas diferentes;
- A exposição de um mesmo componente a temperaturas variadas;
- Componentes expostos a solicitações térmicas naturais diferentes entre si.

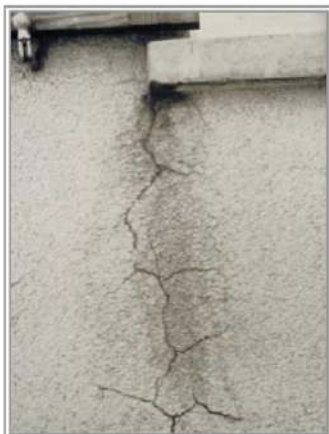
**Figura 13** – Fissura gerada por movimentação higroscópica.

Os casos de fissuras por movimentações higroscópicas acontecem, principalmente, em áreas com maior incidência de água e que não fizeram detalhes construtivos, como pingadeiras e peitoris, ou que sua execução não foi bem-feita (SAHADE, 2005).

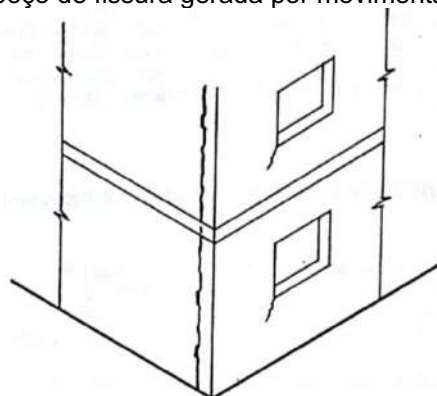
**Figura 14** – Esboço de fissura gerada por movimentação higroscópica.

Qualquer tipo de interferência ou bloqueio dessas movimentações pode ocasionar a perda de aderência do elemento, gerando microfissuras que separam a argamassa e seu substrato.

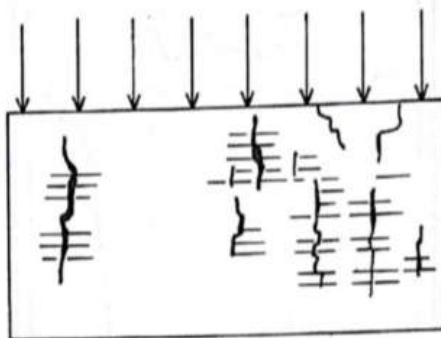
**Figura 15** – Fissuração na alvenaria gerada por sobrecarga vertical.

As trincas verticais são geradas devido a deformação transversal da argamassa quando sofre a ação das tensões de compressão ou quando os componentes de alvenaria sofrem flexão local. Por outro lado, as trincas horizontais aparecem devido a ruptura causada pela compressão desses componentes ou da própria argamassa de assentamento (THOMAZ, 1989).

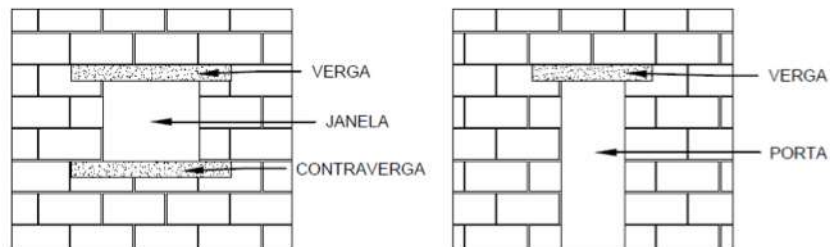
**Figura 17** – Demonstração da utilização de vergas e contravergas como reforço nas aberturas.

esforços atuantes na alvenaria nas proximidades dessas aberturas. (TÉCHNE, 2007).

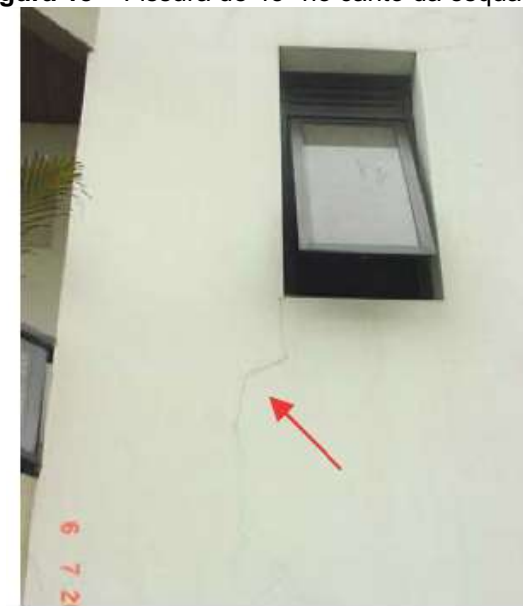
**Figura 18** – Fissura de 45° no canto da esquadria

Quando há aberturas na alvenaria, como portas e janelas, as tensões se acumulam nos cantos, isso acaba gerando fissuras nesses cantos das esquadrias que formam ângulos de  $45^\circ$  com a horizontal (THOMAZ, 1989).

Muitas vezes, a utilização das vergas e das contravergas são negligenciadas ou até mesmo, quando executadas, são mal feitas. Isso gera o acúmulo de tensões que ocasiona fissuras e causa desconforto para o usuário.

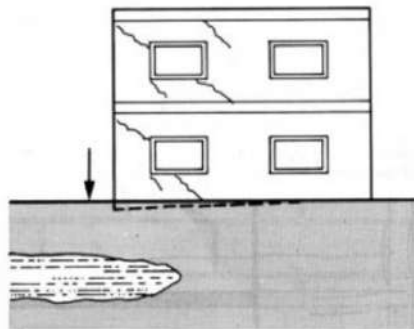
**Figura 19** – Esboço de fissura gerada por recalque diferencial na fundação.

O recalque diferencial da fundação é o deslocamento vertical de cima para baixo da fundação somente em uma parte da estrutura, em relação ao nível do terreno (VELLOSO e LOPES, 2004) e a característica típica dessa manifestação patológica é uma fissura principal inclinando-se em direção ao ponto de maior recalque. Essa inclinação é de 45° com a horizontal.

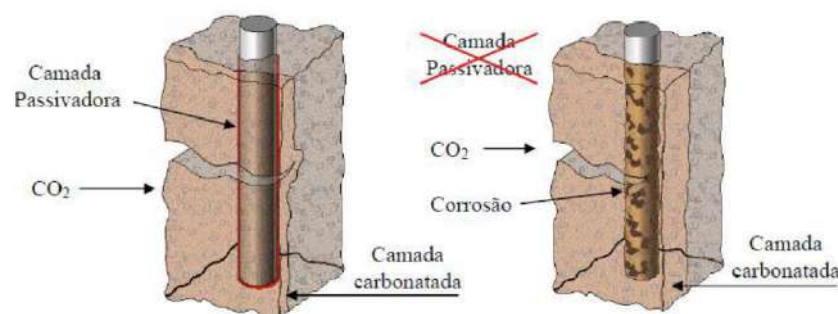
**Figura 21** – Demonstração do processo de corrosão por carbonatação

Por causa do hidróxido de cálcio o concreto possui um pH mais alcalino, na ordem de 12,5. Porém o concreto tem seu pH reduzido para valores abaixo de 9,0 quando esse hidróxido de cálcio se transforma em um carbonato de cálcio. Dependendo da profundidade dessa carbonatação na armadura, a película que reveste o aço acaba perdendo a sua influência passiva e isso acaba gerando a corrosão (TUTIKIAN, *et al.* 2019).

Quando um concreto é bem executado, e tem uma baixa relação água-cimento, a profundidade de carbonatação, durante o primeiro ano de vida não deve variar muito. Com isso, a não ser que o concreto seja de uma qualidade inferior ou tenha cobrimento insuficiente, a carbonatação não acarretará problemas muito sérios à armadura.

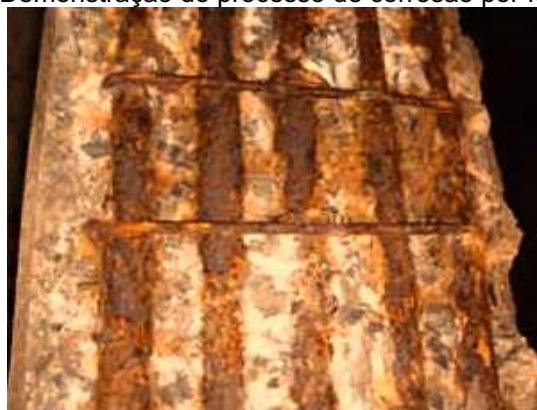
**Figura 23** – Demonstração do processo de corrosão por íons de cloreto

Segundo Salles Neto (2020), no concreto armado a presença de íons cloreto pode acontecer de duas formas, interna ou externa. Na contaminação interna aditivos inadequados ou agregados são misturados acidentalmente, durante a preparação do concreto, com águas contaminadas; nos casos de contaminação externa os íons penetram o concreto através de seus poros e ficam firmados na superfície das armaduras.

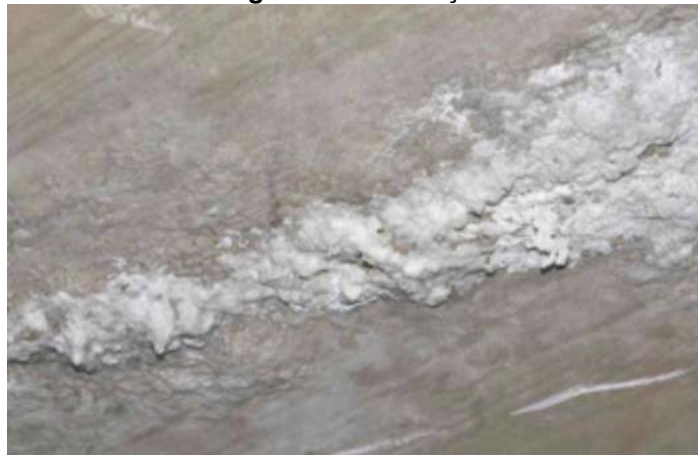
**Figura 27 – Lixiviação**

Como é necessário a presença de água para que sejam formadas as eflorescências, a primeira medida corretiva é a eliminação da infiltração da umidade.

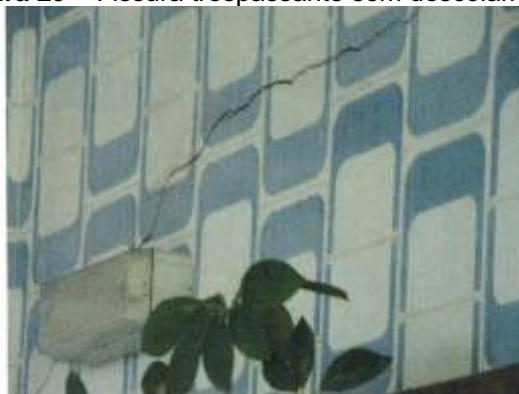
**Figura 29** – Fissura trespessante sem descolamento

As fissuras e as trincas demonstram a perda de integridade da superfície daquele elemento cerâmico e pode causar o deslocamento daquela peça com a base. As fissuras são caracterizadas por aberturas inferiores a 1mm; enquanto as trincas são aberturas superiores a 1mm (SALLES NETO, 2020). Elas podem ser ocasionadas por movimentações horizontais e verticais ou pela ausência de vergas e contravergas.

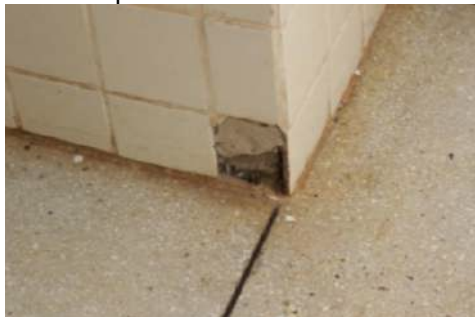
**Figura 30 – Desplacamento do revestimento cerâmico**

É identificado como o desprendimento, parcial ou total, da cerâmica com a argamassa de assentamento. É originada pela expansão desse preenchimento, gerada por sulfatos presentes em produtos de limpeza, pela umidade contida na própria argamassa, pela concentração de tensões na parede ou por pequenas fissuras locais (BENTO, 2010).

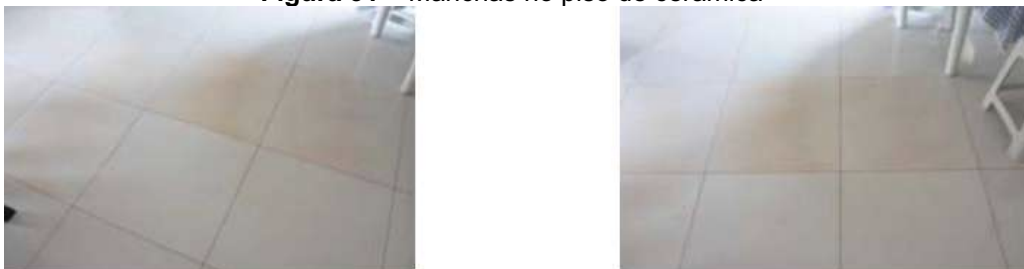
**Figura 31 – Manchas no piso de cerâmica**

É a alteração de cor nas placas do revestimento. Ocasionadas por desgaste em locais onde o uso é intenso, por ataques químicos ou pela infiltração (BENTO, 2010). Apesar de causarem desconforto para o usuário, esse sintoma, no geral, não gera nenhum colapso no revestimento.

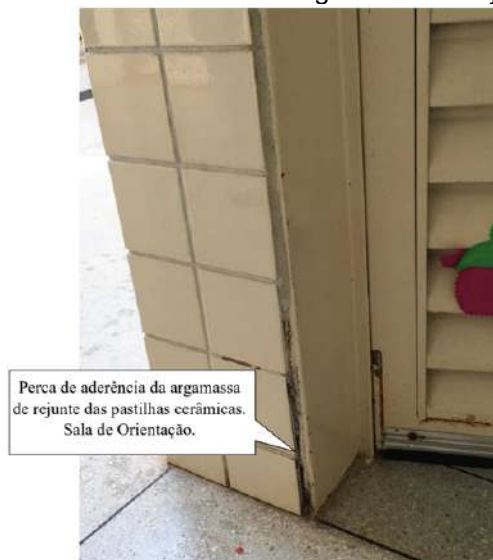
**Figura 32** – Possível falha na argamassa de rejunte

As juntas no revestimento cerâmico têm o objetivo de absorver choques mecânicos e deformações, não permitir a passagem de sujeiras para o substrato e a estanqueidade da água na camada de acabamento. As manifestações dessa deterioração no rejunte são ocasionadas, geralmente, pela perda da estanqueidade e do envelhecimento do produto (SALLES NETO, 2020).

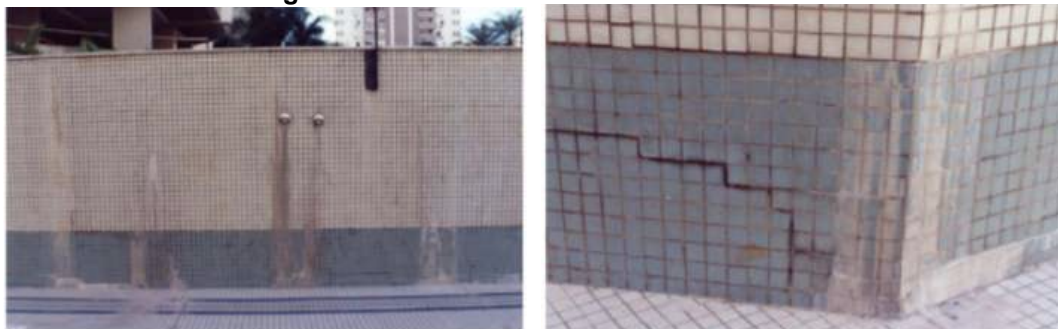
**Figura 33** – Eflorescência no revestimento

É caracterizada por manchas esbranquiçadas na superfície dos ladrilhos. É causada pela cristalização de sais solúveis, que foram transportados para a camada externa, muitas vezes resultantes da umidade na argamassa de assentamento ou do próprio uso da edificação (BENTO, 2010).

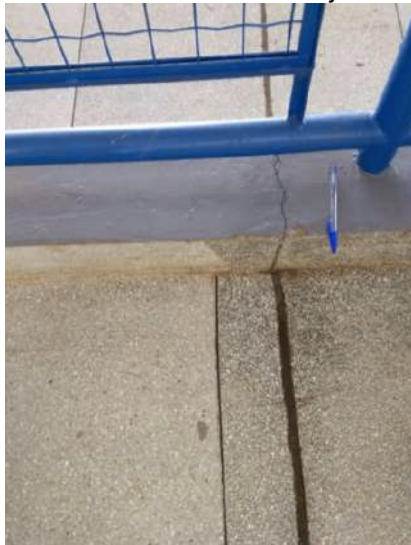
**Figura 34** – Falta de continuidade na junta de dilatação

As juntas de dilatação servem para separar e permitir movimentação entre duas partes de uma estrutura, fazendo com que não haja transmissão de esforços entre as partes, devido a fluência, retração e variação de temperaturas (BENTO, 2010).

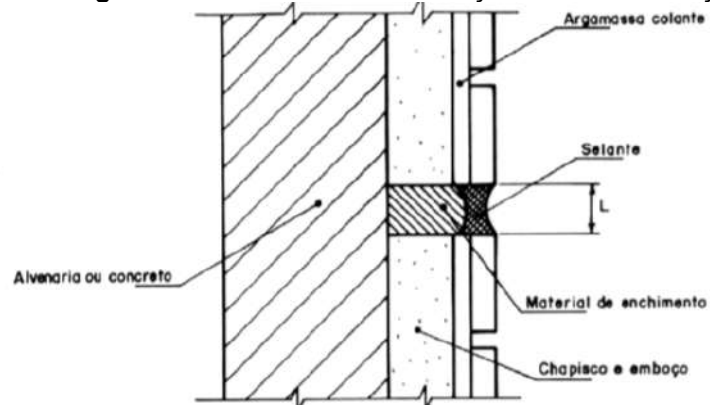
**Figura 37 – Juntas de movimentação e dessolidarização**

A NBR 13755:1996, Revestimento de paredes externas e fachadas com placas cerâmicas e com utilização de argamassa colante – procedimento, traz a especificação de como deve ser feito o projeto de juntas e como são classificadas em quatro categorias, apesar que duas possuem a mesma definição.

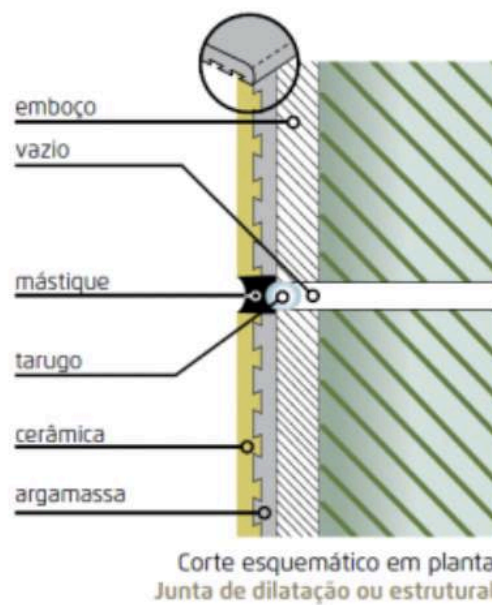
**Figura 38 – Juntas estruturais**

As juntas de dilatação ou juntas estruturais, também tem o objetivo de aliviar as tensões geradas pelas movimentações, porém nesse caso das estruturas de concreto. Nestas juntas, esse espaço já é previsto previamente e feito no momento da concretagem, tendo sua profundidade equivalente a extensão da placa de concreto. Ela é preenchida superficialmente com mastique e a espuma de tarucel, e ao longo da sua extensão fica vazia, como mostrado na figura 42.

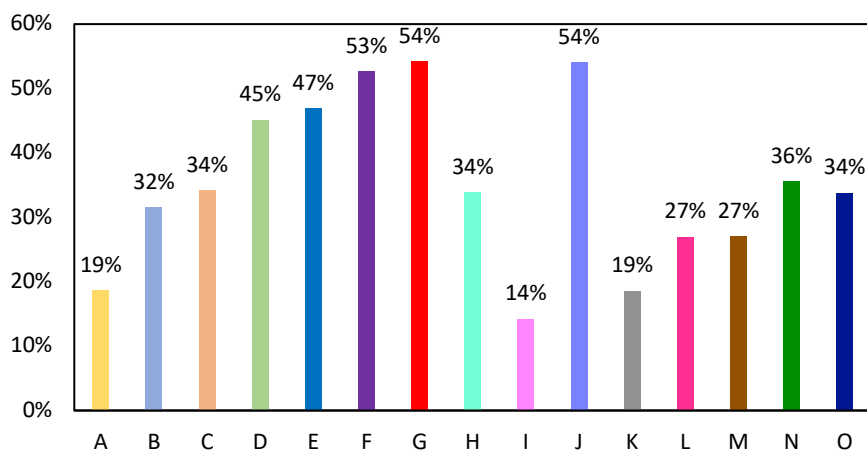
**Gráfico 3 – Fissuras x Obras**

O valor total da porcentagem demonstrada nos gráficos abaixo faz referência ao valor de manifestações totais por obra, também demonstrados no anexo B.

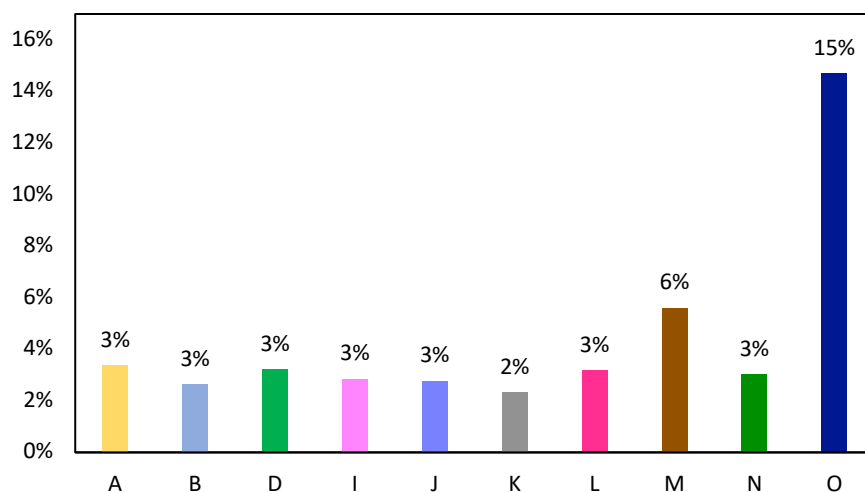
**Gráfico 5 – Infiltrações x Obras**

Neste gráfico foram retiradas as obras C, E, F, G e H, pois o índice de incidência dessa manifestação nessas obras foi nulo.

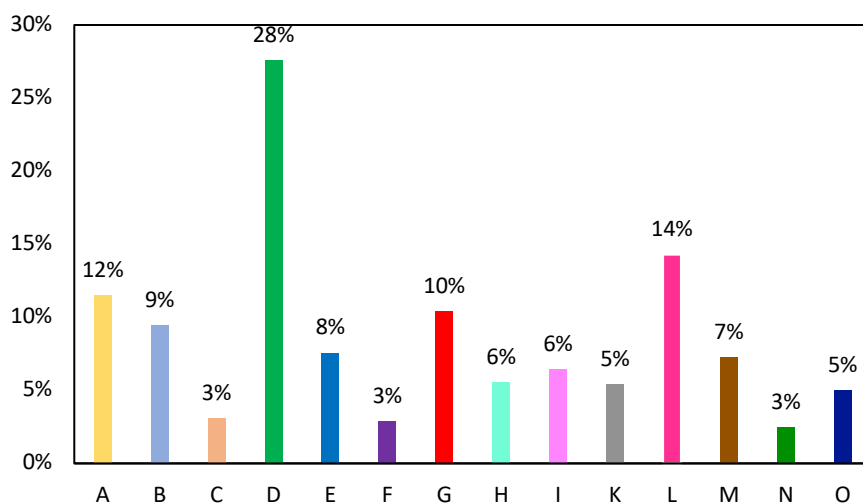
**Gráfico 7 – Juntas x Obras**

Neste gráfico fora retirada a obra J, pois o índice de incidência dessa manifestação nessa obra foi nulo.

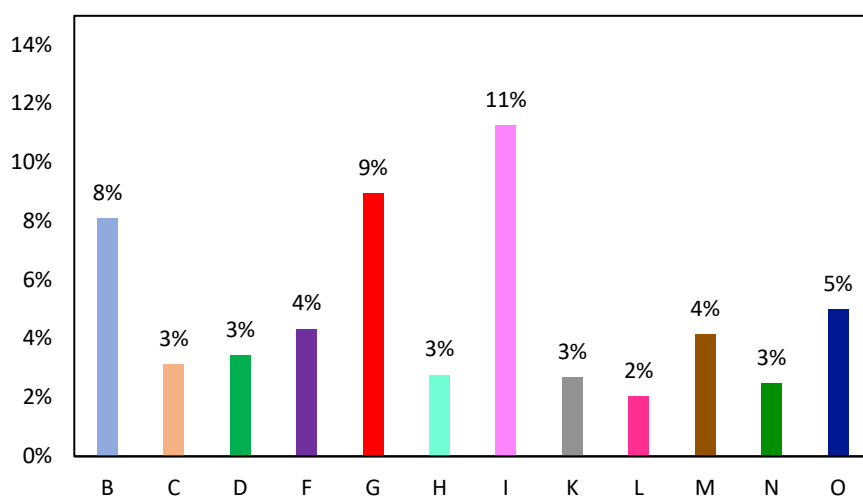
**Gráfico 8 – Corrosão x Obras**

Neste gráfico foram retiradas as obras A, E e J, pois o índice de incidência dessa manifestação nessas obras foi nulo.

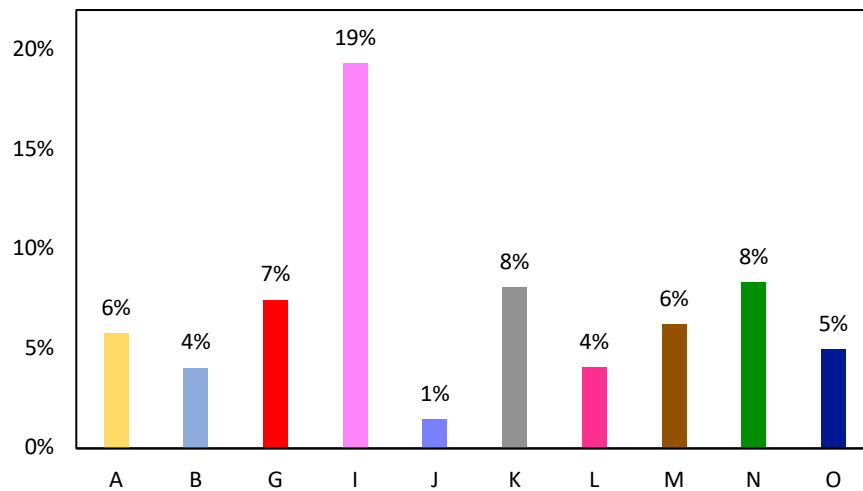
**Gráfico 9 – Sistema elétrica X Obras**

Neste gráfico foram retiradas as obras C, D, E, F e H, pois o índice de incidência dessa manifestação nessas obras foi nulo.

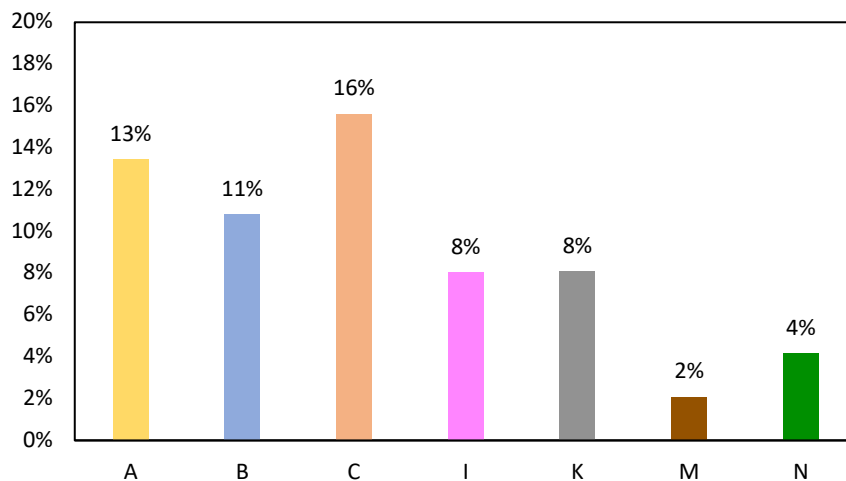
**Gráfico 10 – Sistema hidrossanitário X Obras**

Neste gráfico foram retiradas as obras D, E, F, G, H, J, L e O, pois o índice de incidência dessa manifestação nessas obras foi nulo.

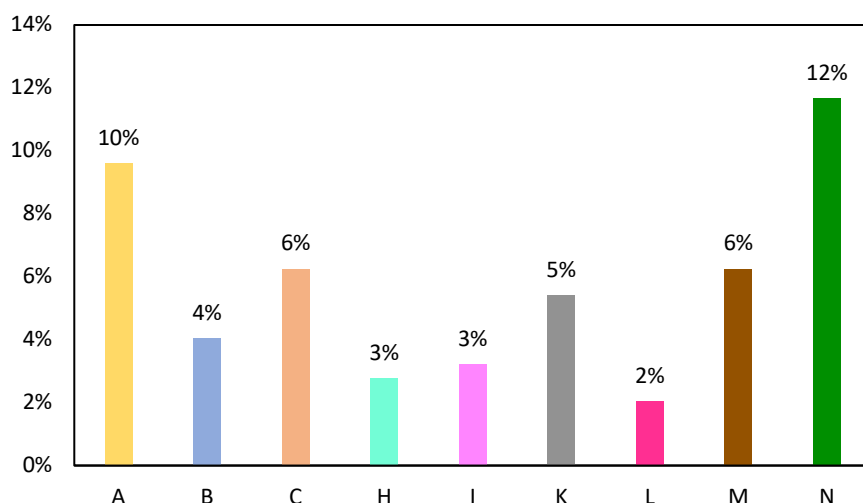
**Gráfico 11 – Esquadrias X Obras**

Neste gráfico foram retiradas as obras D, E, F, G, J e O, pois o índice de incidência dessa manifestação nessas obras foi nulo.

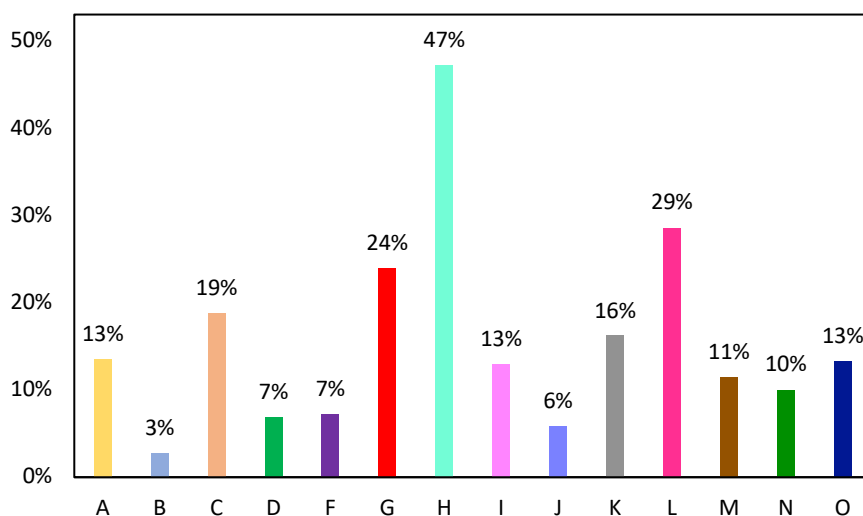
**Gráfico 12 – Outros X Obras**

Neste gráfico fora retirada a obra E, pois o índice de incidência dessa manifestação nessa obra foi nulo.

Outras manifestações que não se enquadram nos sistemas acima, foram consideradas nesse quadro, como má execução de calha, recalque de pisos intertravados, ausência de blocos dos pisos intertravados, peitoril danificado, extintor sem abrigo, descolamento de contramarco, divergências de projeto, trincas em fachadas de vidro, entre outros.

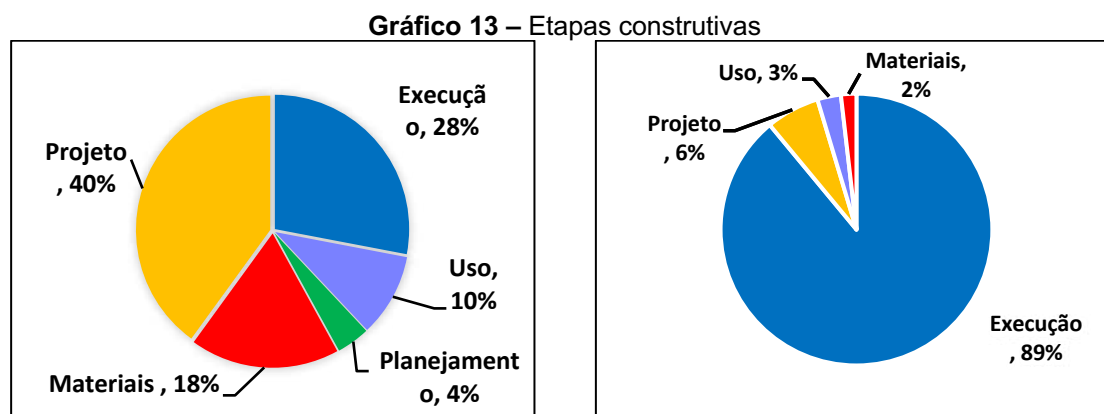
Além disso, foi feita uma comparação com os dados usados mais cedo nesse trabalho, baseados nas pesquisas de Helene, 2003. Abaixo está representado a comparação entre os gráficos de acordo com sua origem na etapa de construção.

Esse gráfico apresentado por Helene (2003), remete a obras civis em estruturas de concreto, enquanto o estudo presente nesse trabalho foi feito para estruturas de concreto em obras públicas. Uma coisa que é importante analisar é o período em que essas análises foram feitas, em questão de tempo de construção, pois provavelmente essas obras já estavam com um prazo superior a 5 anos que foram entregues e finalizadas e o fato que a região em que elas foram analisadas também é diferente, tanto pelo clima como na questão de solo.
