**INSTITUTO FEDERAL DE EDUCAÇÃO, CIÊNCIA E  
TECNOLOGIA DO TOCANTINS  
CAMPUS PALMAS  
CURSO SUPERIOR DE ENGENHARIA CIVIL**

**ANÁLISE DO COMPORTAMENTO DE APLICAÇÃO DE  
ARGAMASSAS ESTABILIZADAS ADITIVADAS COM FIBRA  
DE NYLON E MICROFIBRA DE POLIPROPILENO**

Trabalho de conclusão de curso  
apresentado como requisito parcial  
para obtenção do título de Bacharel  
no Curso Superior de Engenheiro  
Civil do Instituto Federal do  
Tocantins, Campus Palmas.

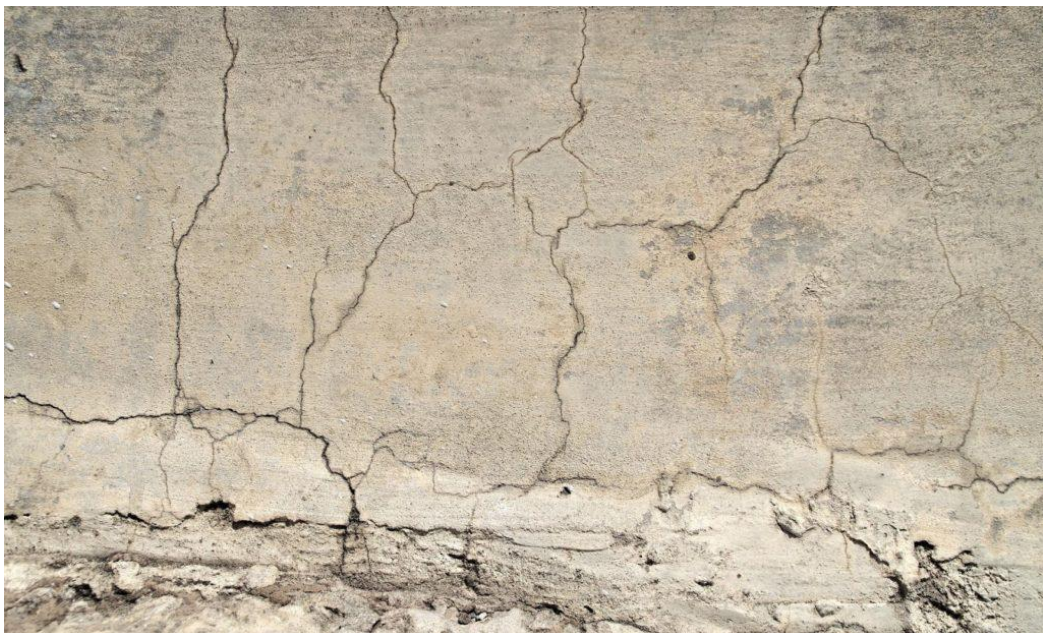
**Figura 5 - Fissuras em alvenaria.**

Os problemas de retração podem ser evitados no gerenciamento do processo de cura de forma adequada, uso de aditivos corretos para reduzir os danos e com atenção à dosagem correta para o tipo de aplicação. Um exemplo de fissuras provenientes da retração pode ser conferida na Figura 5.

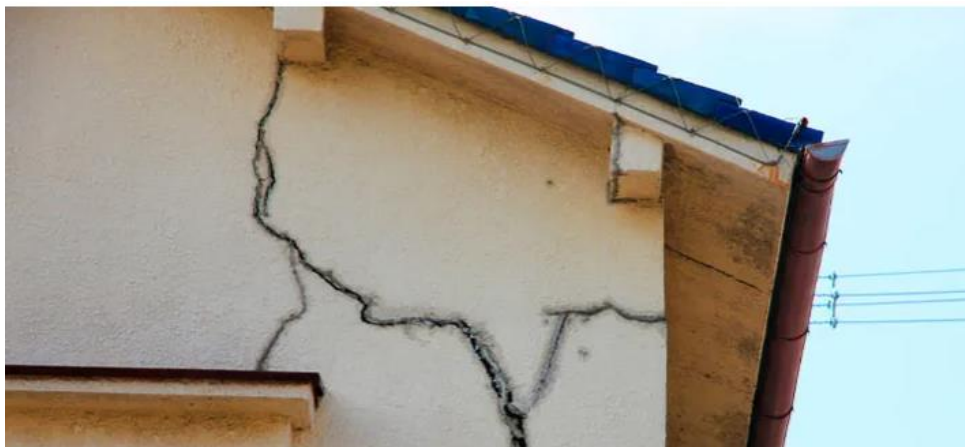
**Figura 6 - Fissura devido sobrecarga.**

Cargas concentradas em um ponto podem causar trincas e fissuras devido à estrutura não estar preparada para aquela solicitação. É comum que ocorra em coberturas: as telhas são apoiadas diretamente nas terças e as terças na alvenaria, conforme a ilustrado na Figura 6 abaixo:

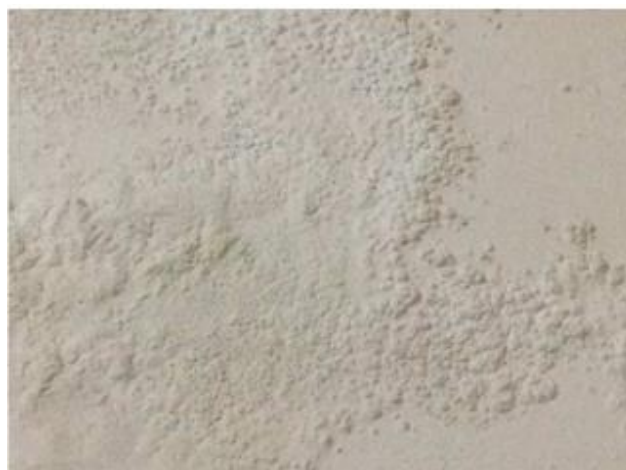
**Figura 8 - Descolamento com empolamento em revestimento argamassado com pintura**

A desagregação por empolamento é quando a superfície do reboco descola do emboço, formando bolhas que aumentam progressivamente, a exemplo da Figura 8. Normalmente as possíveis causas compreendem a infiltração de umidade e a existência de cal parcialmente hidratada na argamassa que, ao se extinguir depois de aplicada, aumenta de volume e se expande. Especialmente o óxido de magnésio da cal tem hidratação muito lenta e caso não tenham sido tomados os devidos cuidados, a expansão e o empolamento podem surgir após meses da execução do revestimento.

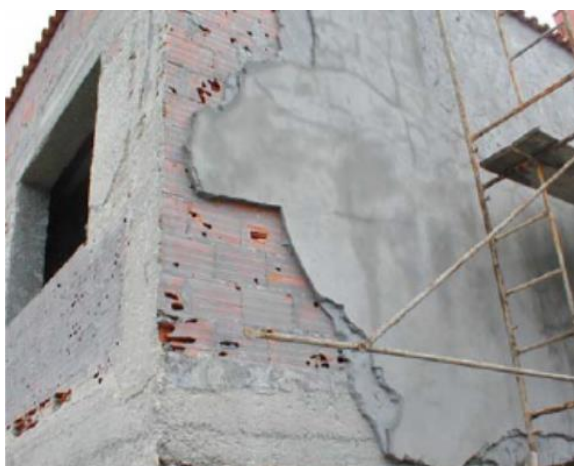
**Figura 9 - Alvenaria apresenta argamassa com problemas de descolamento em placas**

As espessuras excessivas da argamassa, superiores a 2 cm, propiciam em função da retração natural, a ocorrência de tensões elevadas de tração entre a base e o chapisco, podendo provocar o seu descolamento. Outro fator gerador de tensões corresponde às grandes variações de temperatura, que podem gerar tensões de cisalhamento na interface entre argamassa e base, capazes de provocar o descolamento do revestimento, conforme demonstrado na Figura 9.

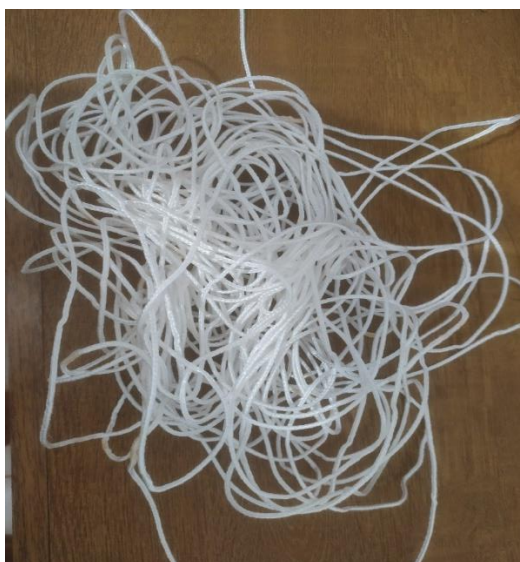
**Figura 10 - Corda feita em fibra de Nylon**

Como o nylon é resistente ao calor e ao frio, forte e leve, é frequentemente usado para fazer cordas como as usadas para atracar e rebocar navios. As cordas feitas pelo homem são tipicamente mais fortes do que as cordas de fibra natural, tornando o nylon uma das cordas mais fortes disponíveis. A elasticidade do nylon absorve cargas de choque que provavelmente quebrariam cordas feitas de outros tipos. Os usos menos comuns da fibra incluem coletes à prova de balas, paraquedas, uniformes de combate e coletes salva-vidas. A fibra também é frequentemente usada na fabricação de guarda-chuvas, malas e redes para véus de noiva. A Figura 10 apresenta a fibra de nylon utilizada neste estudo. O material foi cortado em filamentos de aproximadamente 1 cm, até que atingisse o peso de 700g o total.

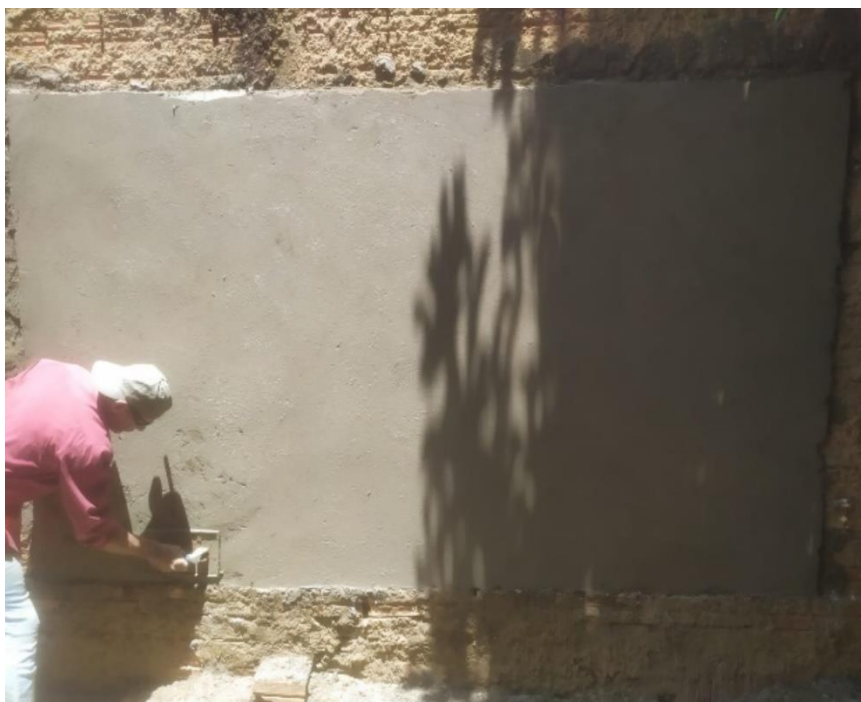
**Figura 11 - Execução de reboco**

Para realização dos ensaios o presente trabalho contou com a doação de 100L de argamassa estabilizada de uma empresa e 700g de microfibras de polipropileno de outra. Os ensaios foram realizados numa residência onde já havia uma alvenaria com as camadas de chapisco e emboço curadas. Foram realizados também o ensaio de compressão de argamassa e o ensaio de resistência de aderência à tração de argamassas. A alvenaria é exposta diretamente ao sol a maior parte do dia. Seguindo os procedimentos da NBR 7200, reboco foi executado no dia 09/11/2022 às 10h da manhã. Desde então houve acompanhamento semanal para verificação da presença de fissuras de retração ou movimentações térmicas. Conforme a Figura 11, é possível observar que metade do painel direito, o qual o material utilizado foi a fibra de nylon, possui sombra durante boa parte do dia enquanto o da esquerda, que o material é a microfibras de polipropileno, fica exposto diretamente ao sol por mais horas.

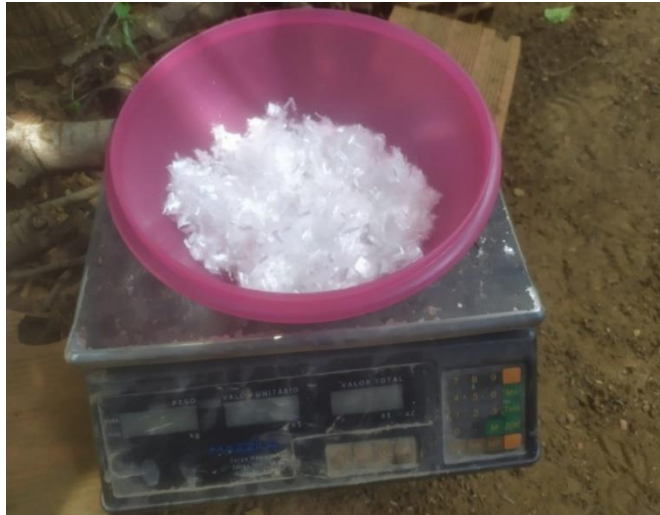
**Figura 14 - Pesando a microfibra de polipropileno**

Para realizar os ensaios, as fibras de nylon (Figura 16) foram cortadas em filamentos com tamanhos aproximados aos da microfibras de polipropileno (Figura 15). Nesse processo manual de corte, foi possível constatar que conforme esse processo era feito, suas pontuas eram desfiadas e sua consistência era similar à da fibra de polipropileno. Além disso, ambas ocuparam uns volumes parecidos no recipiente utilizado para pesagem.

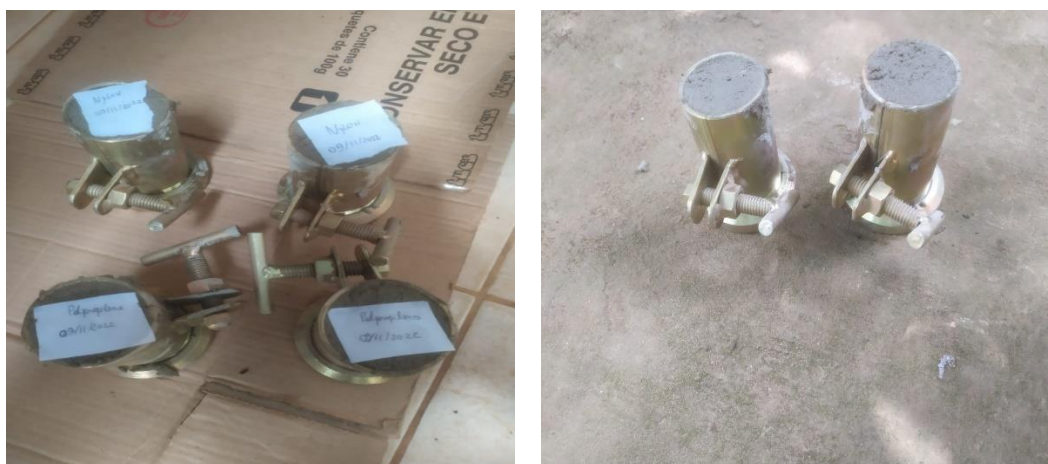
**Figura 16 - Corpos de prova etiquetados para ensaio de compressão**

Conforme a NBR 7215/1996, foram moldados 6 (Figura 17) corpos de prova cilíndricos de 50 mm de diâmetro e 100 mm de altura, para resistência à compressão na idade de 28 dias. A argamassa utilizada na moldagem dos corpos de prova foi a mesma empregada no assentamento do reboco.

A inserção da argamassa na fôrma foi feita com o auxílio da espátula, em quatro camadas de alturas aproximadamente iguais, recebendo cada camada 30 golpes uniformes com o soquete normal, homogeneamente distribuídos. O acabamento foi feito no topo dos corpos de prova, com o uso da própria espátula.

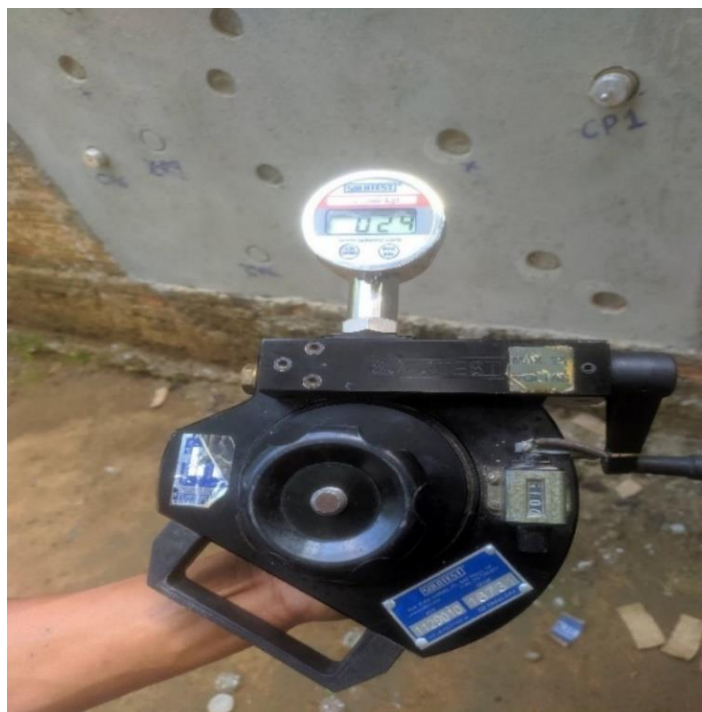
**Figura 22 - Dinamômetro**

Após realizar esses procedimentos, houve uma espera de 24h para dar prosseguimento ao ensaio. Com o uso do aparelho de arrancamento, o dinamômetro de tração (Figura 23), dotado de dispositivo para leitura de carga com um erro máximo de 2%. Este equipamento é utilizado tanto para ensaios destrutivos, como também para ensaios de prova de carga de tração. O dinamômetro foi acoplado e as pastilhas então arrancadas em ordem crescente CP1, CP2, CP3 e assim por diante. Os resultados de cada arrancamento foram anotados levando em consideração os seguintes dados:

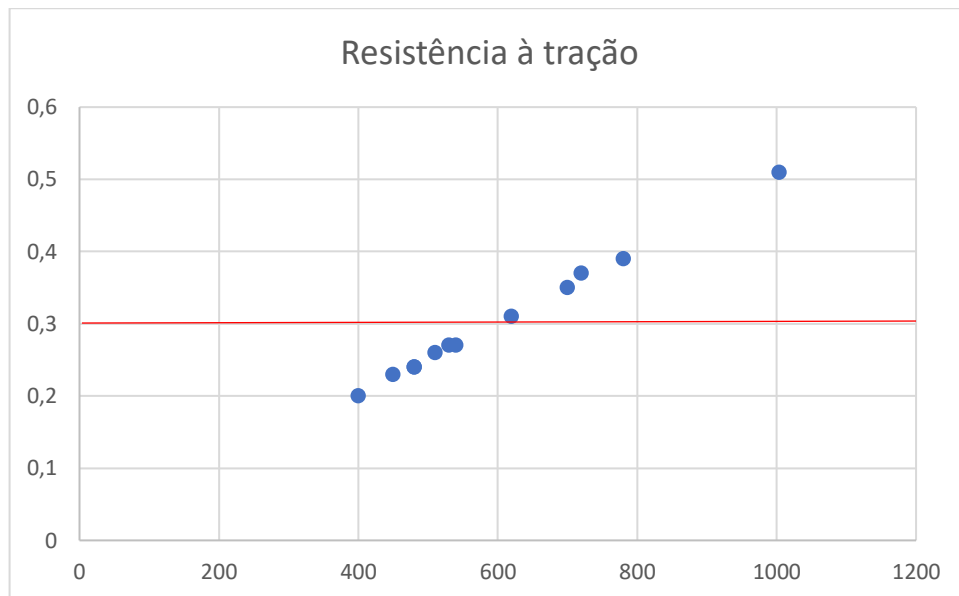
O gráfico abaixo apresenta a relação entre a carga de ruptura e sua resistência de aderência a tração:

Observa-se que neste painel apenas cinco valores estão acima do valor mínimo, ou seja, 41,7% dos corpos de prova ensaiados. Assim as exigências da norma NBR 13528/2010 também não foram atendidas. A média aritmética do ensaio foi de 0,31 MPa, estando dentro do padrão exigido pela norma. A região de ruptura predominante do ensaio é do tipo B (ruptura na interface do substrato/ chapisco) e D (Ruptura na interface do substrato/ argamassa). Apenas os corpos de prova 5 e 12, ou seja, 16,7% apresentaram espessura inferior à 30 mm. A variância do conjunto de elementos, ou seja, o desvio padrão, foi de 0,089.
