**INSTITUTO FEDERAL DE EDUCAÇÃO, CIÊNCIA E TECNOLOGIA DO  
TOCANTINS**

**CURSO SUPERIOR DE ENGENHARIA CIVIL**

**MANIFESTAÇÕES PATOLÓGICAS, DETERIORAÇÃO E INTERVENÇÃO EM  
PONTES SOBRE OS CÓRREGOS BREJO COMPRIDO E SUSSUAPARA EM  
PALMAS – TO**

O presente trabalho tem por objetivo realizar um levantamento sistemático caracterizando as manifestações patológicas e os mecanismos de deterioração presentes em seis pontes do município de Palmas – TO, sendo quatro delas sobre o córrego Sussuapara e duas sobre o córrego Brejo Comprido.

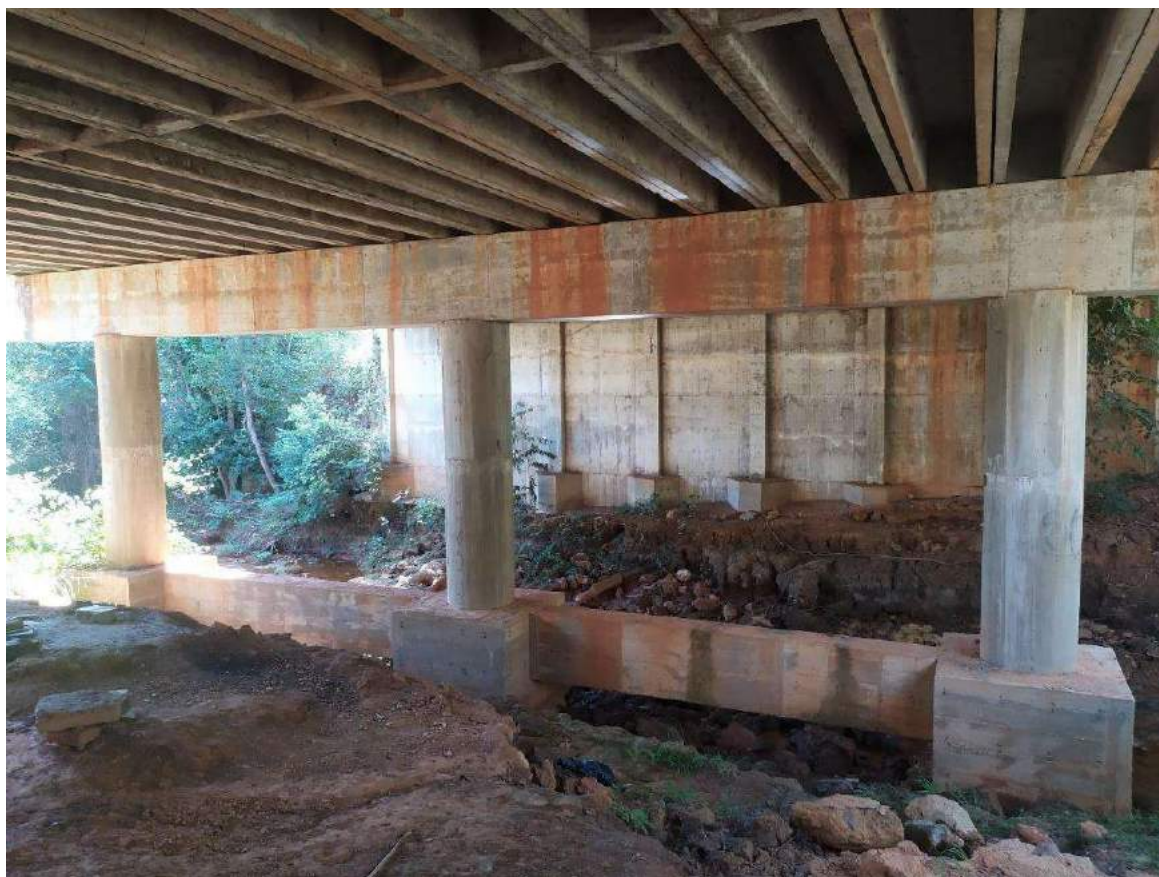
Figura 54 – Pilares da mesoestrutura, sentido sul-norte

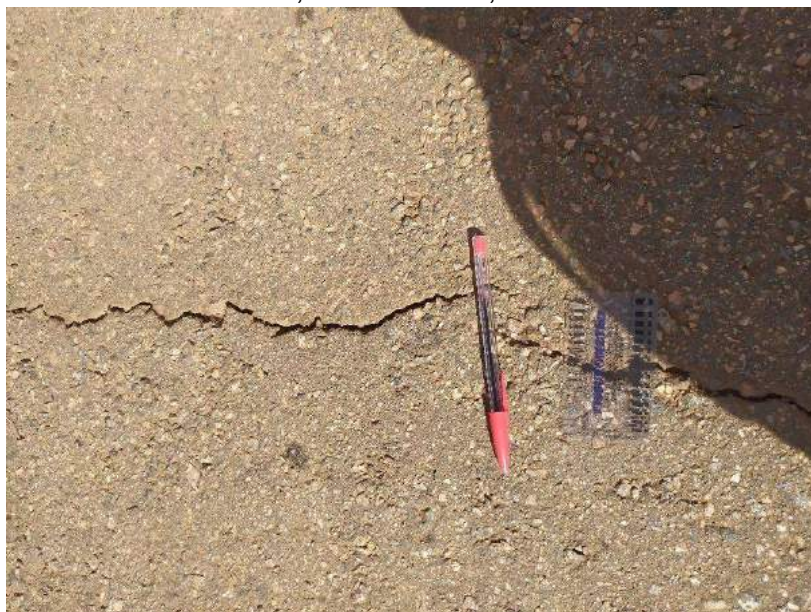
Figura 66 – Ensaio de esclerometria na pista de rolamento, cabeceira sul, sentido norte-sul, abertura de 2,3 mm
