**INSTITUTO FEDERAL DE EDUCAÇÃO, CIÊNCIA E TECNOLOGIA DO TOCANTINS**  
**CAMPUS PALMAS**  
**CURSO SUPERIOR DE ENGENHARIA CIVIL**

**APLICAÇÃO DA MATRIZ GUT NA ANÁLISE DAS MANIFESTAÇÕES  
PATOLÓGICAS EM RESIDÊNCIA NO CENTRO HISTÓRICO DE  
PORTO NACIONAL - TO**

Projeto do Trabalho de Conclusão de Curso  
apresentado como requisito parcial para  
obtenção do Título de Bacharel do Curso  
Superior de Engenharia Civil do Instituto  
Federal do Tocantins, Campus Palmas.

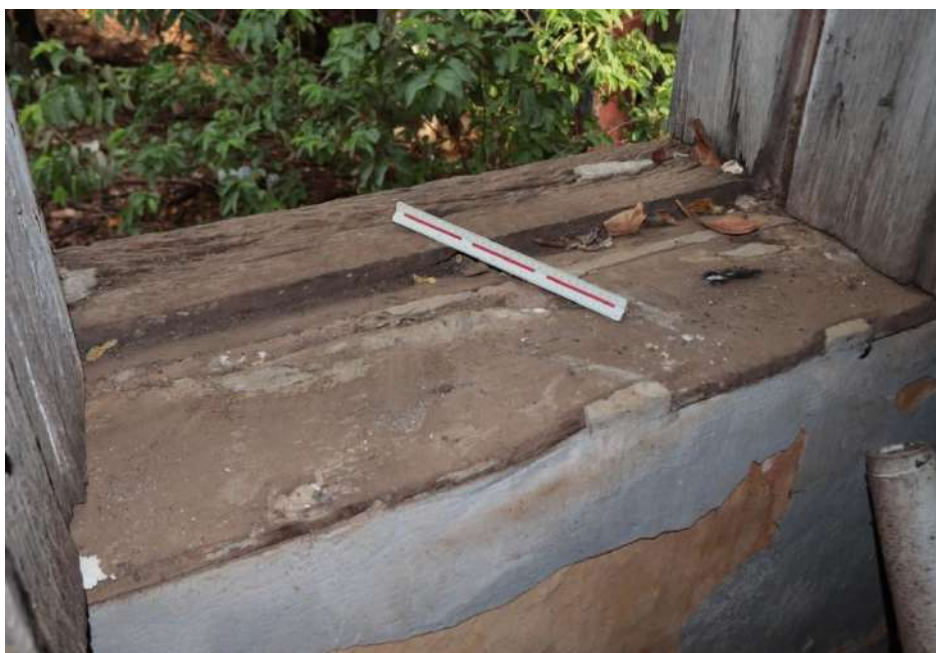
**Figura 14** – Espessura da parede da edificação estudada

Na Figura 14, apresenta um registro fotográfico onde exibe um escalímetro, com isso a espessura da parede da edificação é de aproximadamente 50cm.

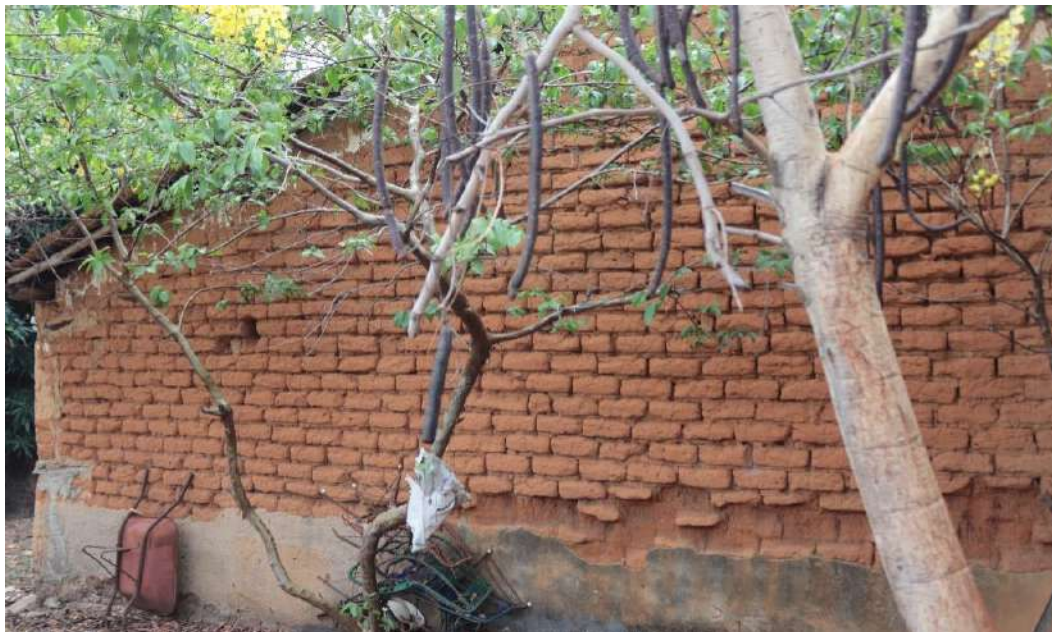
**Figura 26** – Fundo da edificação conhecido como senzala

Nas Figuras 26 e 26.1, apresenta a parede onde termina a edificação conhecida como senzala, está perceptível que a parede não tem proteção, como o reboco, o que pode levar a novas patologias.

mesma, mas com uma intervenção mais rápida com certeza será possível manter as mesmas portas e janelas intactas. Foi identificado uma parte pequena de mofo na edificação o que não traz muita preocupação, já que é devido a água da chuva que cai do telhado e respinga na parede. Nas Figuras 26 e 26.1, apresenta a parede onde finaliza a parte da senzala, com a exposição do adobe, deu-se início a uma lixiviação do material de constituição dos painéis na parte inferior da parede. Portanto, percebe-se que foi feito uma tentativa de manutenção com intervenção de preenchimento de cimento, mas não houve sucesso. Com isso será apresentado na Tabela 07 a seguir. Que se faz necessário ter urgência em uma manutenção e reparos para evitar grandes problemas futuros para toda a estrutura do fundo da edificação.

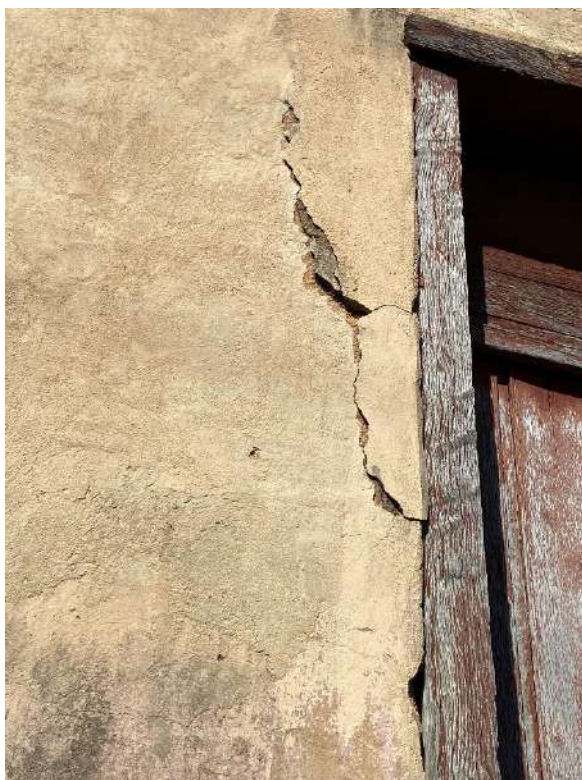
**Figura 30.1** – Rachadura

De acordo com as figuras acima, chegou-se a conclusão que o deslocamento com exposição de alvenaria é a maior preocupação desse lado da edificação. Na Figura 30.2, é perceptível essa exposição e que pode levar a infiltração interna na parede lateral ate ter problemas estruturais. Na Figura 30.1, apresenta uma rachadura no canto de uma porta o que trás uma preocupação. Na Figura 30, e perceptível toda parte inferior com mofo ou bolor, devido as chuvas, e pode-se perceber também que as portas e janelas desse lado da edificação estão bem judiadas pelo sol e chuva, o que será exposto na Tabela 09 a seguir. Portanto, se faz necessário ter uma reforma em todas as patologias e uma restauração em todas as portas e janelas para assim mante-las todas originais.

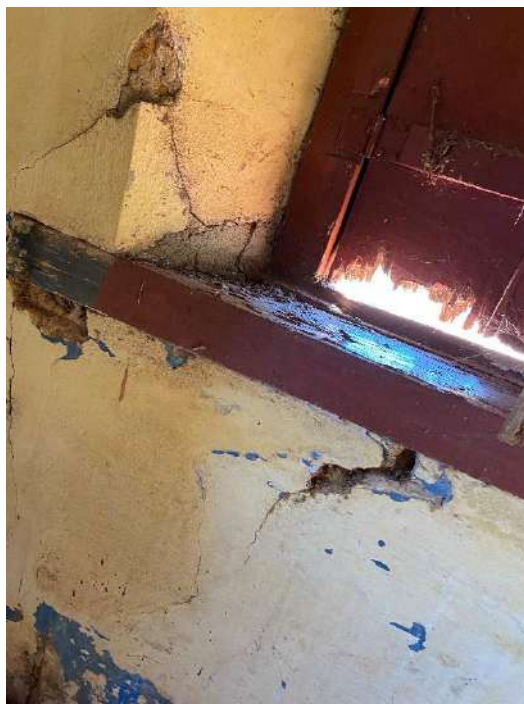
**Figura 37** – Rachadura 1

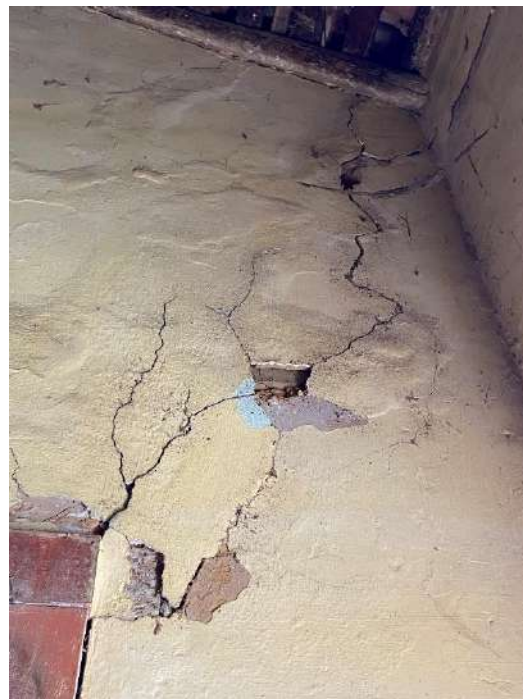
**Figura 38** – Rachadura 2

De acordo com as figuras acima, chegou-se a conclusão que a deformação excessiva no telhado juntamente com a concentração de carga é muito grave e se faz necessário intervir o mais rápido possível, porque ira piorar em pouco tempo. Na Figura 38, apresenta a imagem de uma rachadura onde essa patologia se encontra com gravidade, principalmente porque esta iniciando um deslocamento de revestimento, portanto a tendência é que seja feita uma intervenção rápida. Na Figura 34, tem como exemplo um deslocamento com exposição de alvenaria, que se observa a tentativa de reparo com preenchimento de cimento, mas sem sucesso, e causada provavelmente por infiltração e fissuras. Na Figura 33, apresentada a degradação no piso de madeira é pouco grave já que não ira ter modificações, com isso será exposto no Tabela 11 a seguir. Portanto, o mais prudente é fazer uma manutenção no telhado o mais rápido possível, e reparos nas outras patologias identificadas.

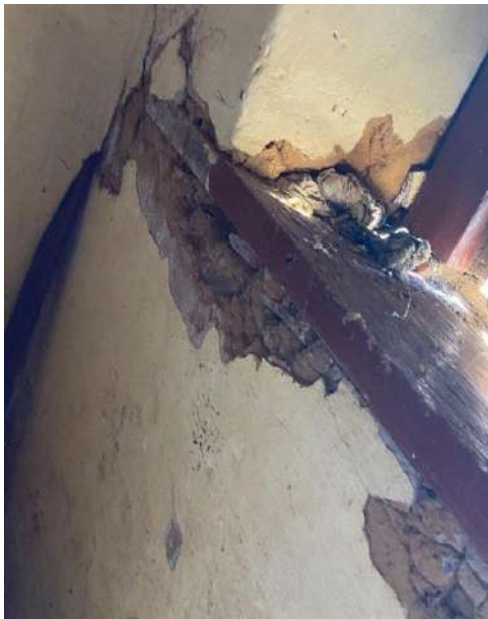
**Figura 42.2 – Desplacamento**

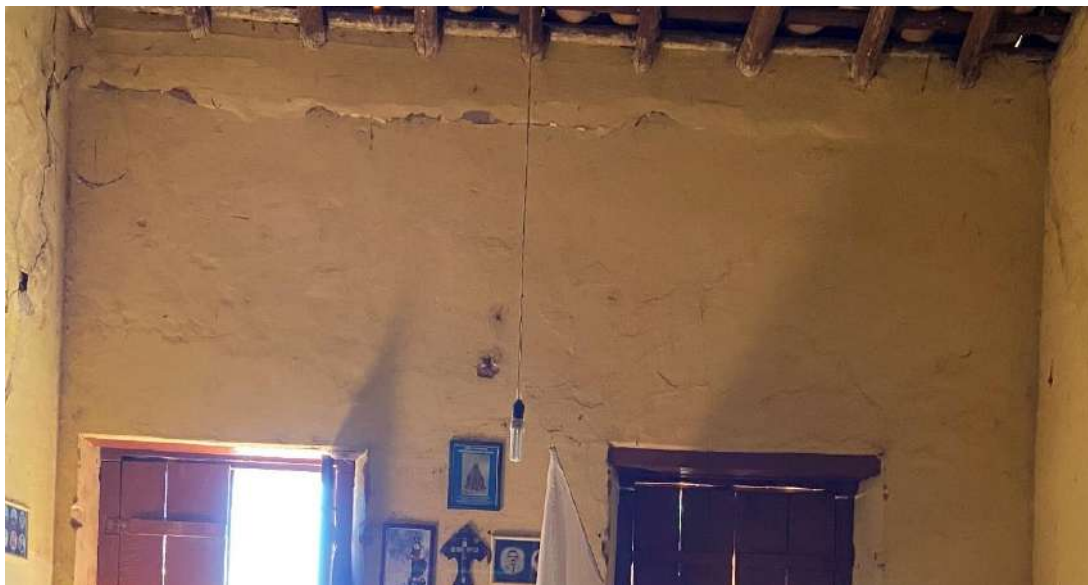
**Figura 53 – Concentração de carga 2**

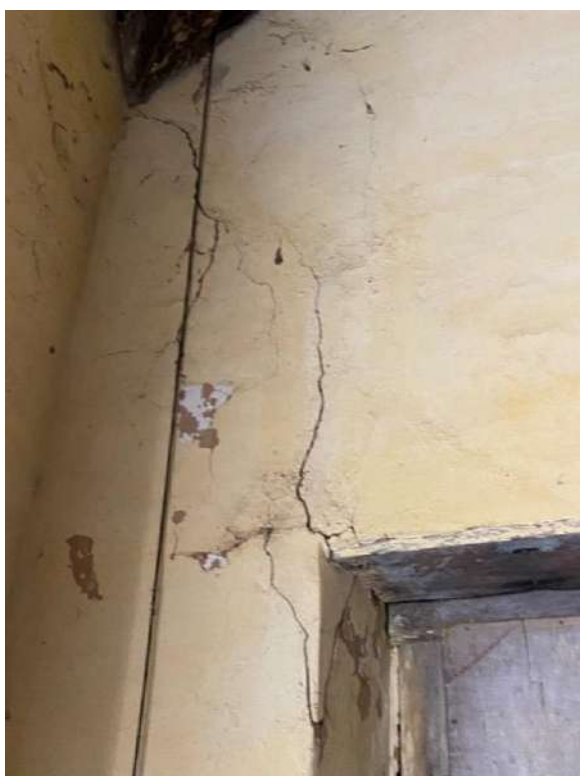
**Figura 58** – Rachadura 1

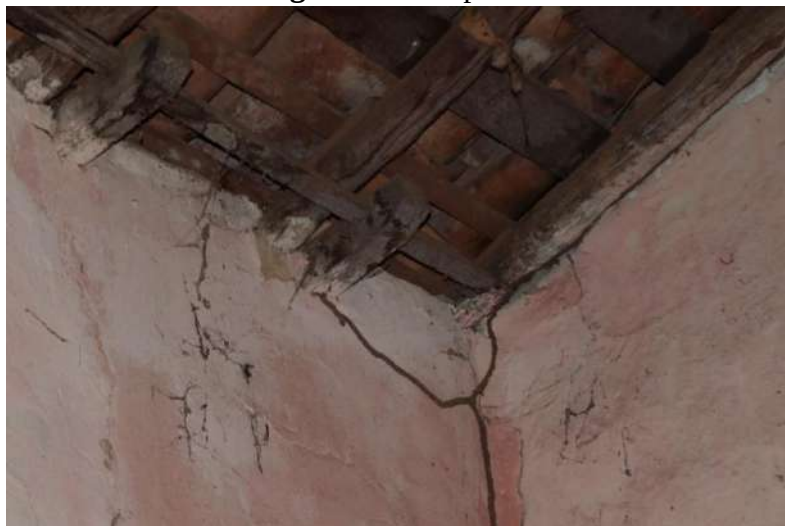
**Figura 61 – Cupins 2**

De acordo com as figuras acima, chegou-se a conclusão que nas Figuras 60 e 61, apresentam cupins de solo que não tem gravidade, devido a serem controlados e aniquilados pelos proprietários. O deslocamento com exposição de alvenaria das Figuras 62 e 63, é pouco urgente, mas se faz necessário vistoria porque vai piorar ao longo do tempo. Na Figura 64, foi identificado eflorescência e acredita-se que pelo formato de uso do comodo, mas está sem gravidade e nada ira mudar. Nas Figuras 65 e 66, apresentam fissuras e infiltração causada por rachaduras na parede, e se sabe que é um pouco grave e urgente. Na Figura 67, apresenta uma rachadura que está próxima a janela e pelo lado externo da parede é perceptível que também tem uma fissura no mesmo sentido, com isso será exposto na Tabela 19 a seguir. Que se faz necessário o reparo em todas as patologias encontradas, e aconselha-se a manter a vistoria nos cupins e na eflorescência sempre em dias.

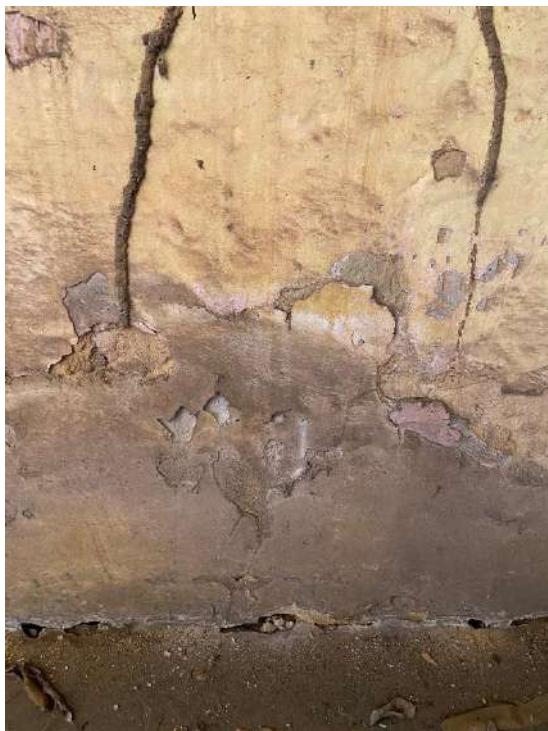
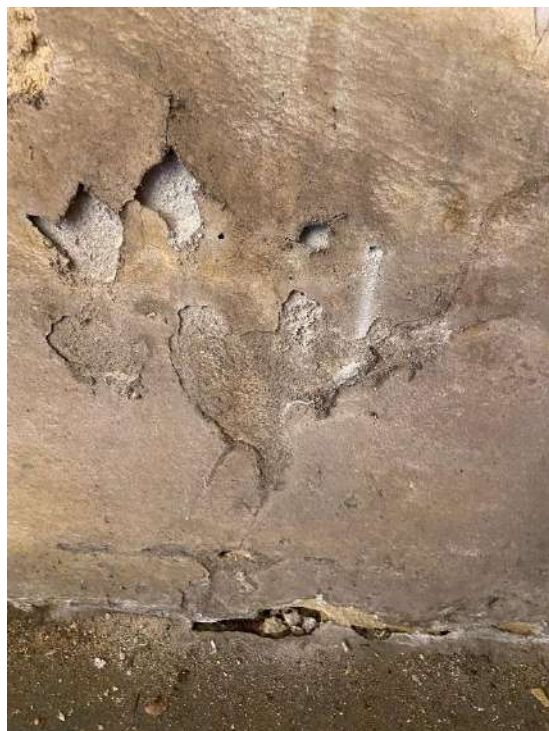
**Figura 68 – Cupins1**

**Figura 69 – Cupins2**

De acordo com as figuras acima, chegou-se a conclusão que cupins de solo encontrados e apresentados nas Figuras 68 e 69, não tem gravidade, devido a serem controlados e

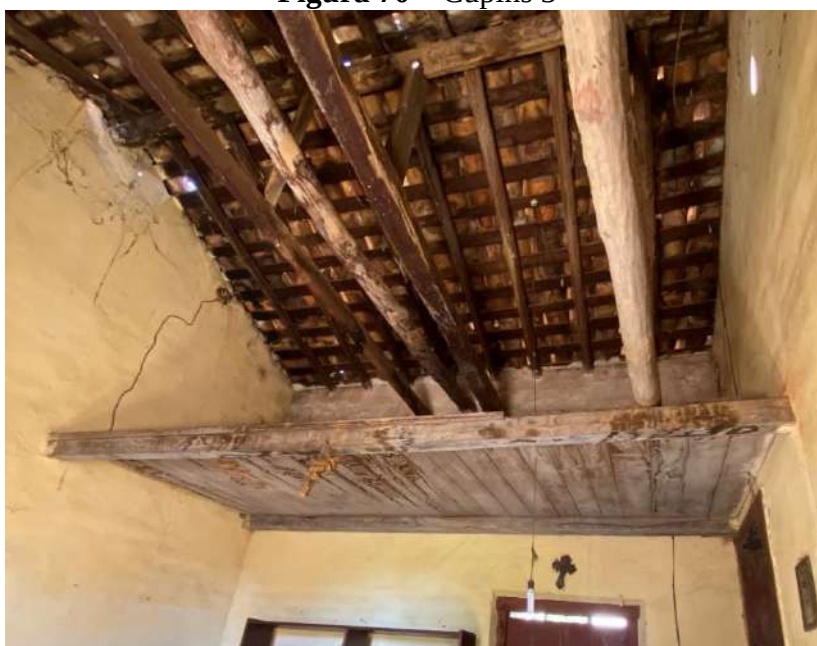
**Figura 70 – Cupins 3**

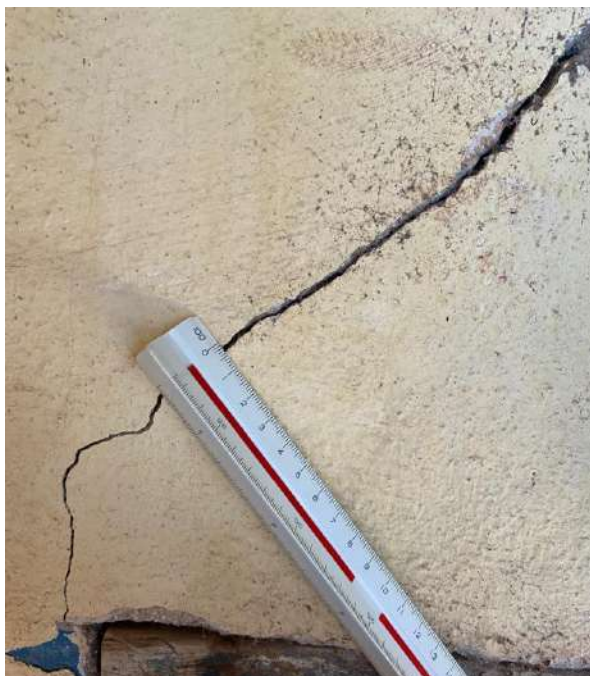
**Figura 72** – Rachadura

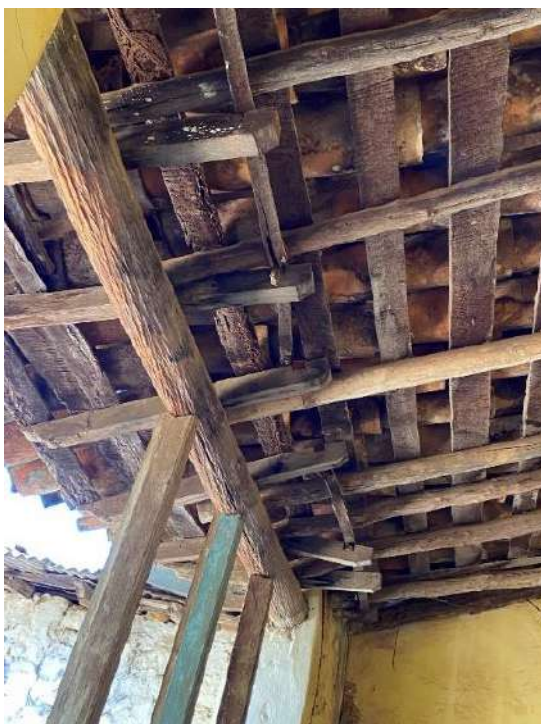
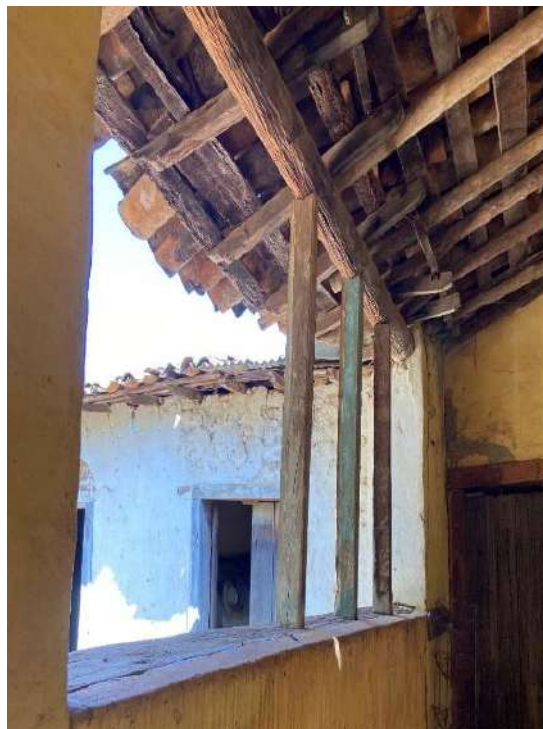
**Figura 73 – Concentração de carga**

De acordo com as figuras acima, chegou-se a conclusão que a concentração de carga apresentada nas Figuras 73 e 73.1, é extremamente grave, devido a carga de telhado que está sendo apoiada por madeiras finas e algumas tem vestígios que já teve aparição de cupins. Na Figura 74, contém vestígios de cupins de solo, mesmo não tendo gravidade, devido a serem controlados e aniquilados pelos proprietários, se faz necessário sempre fazer vistorias. Na Figura 75, apresenta rachaduras, que é grave devido a concentração de carga próxima a parede. Na Figura 76, onde apresenta deslocamento de revestimento, é um pouco grave e com isso será exposto na Tabela 21 a seguir. Que se faz necessário reparo imediato no primeiro problema mencionado e as outras patologias encontradas, é de grande valia fazer manutenção.

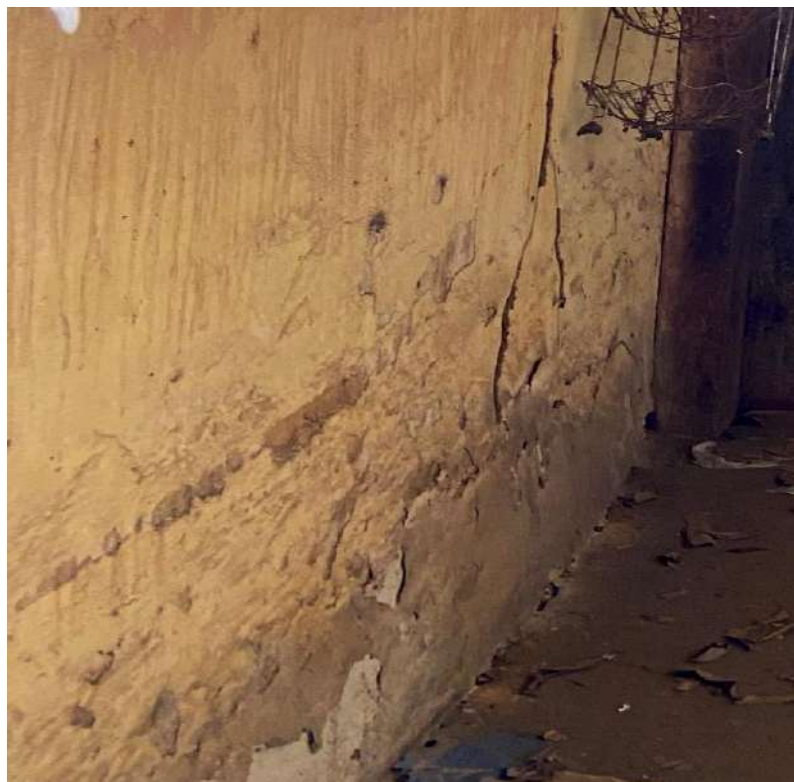
**Figura 74 – Cupins**

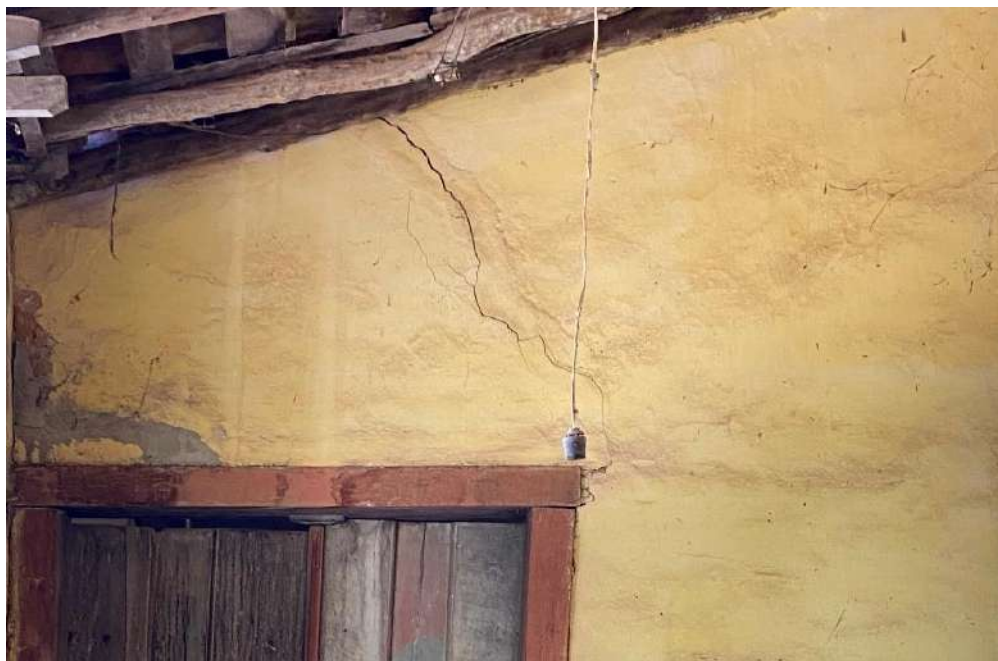
**Figura 75 – Rachadura**

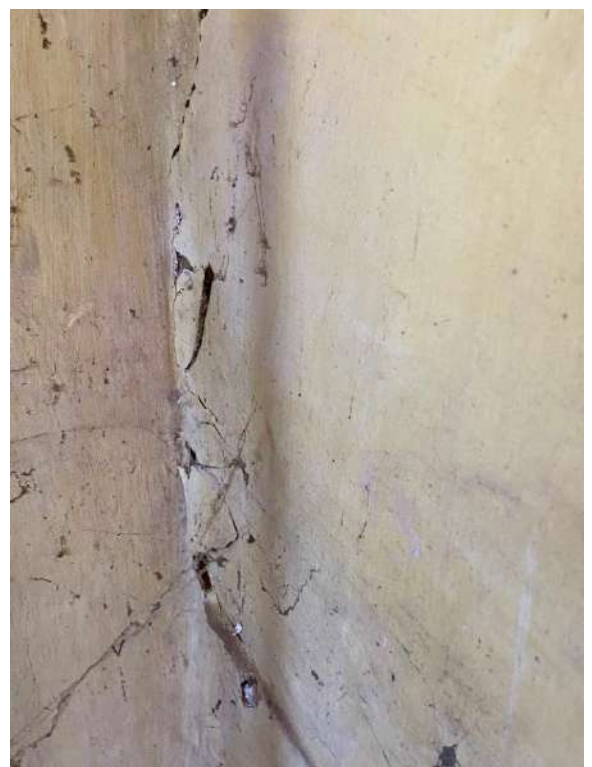
**Figura 79** – Rachadura

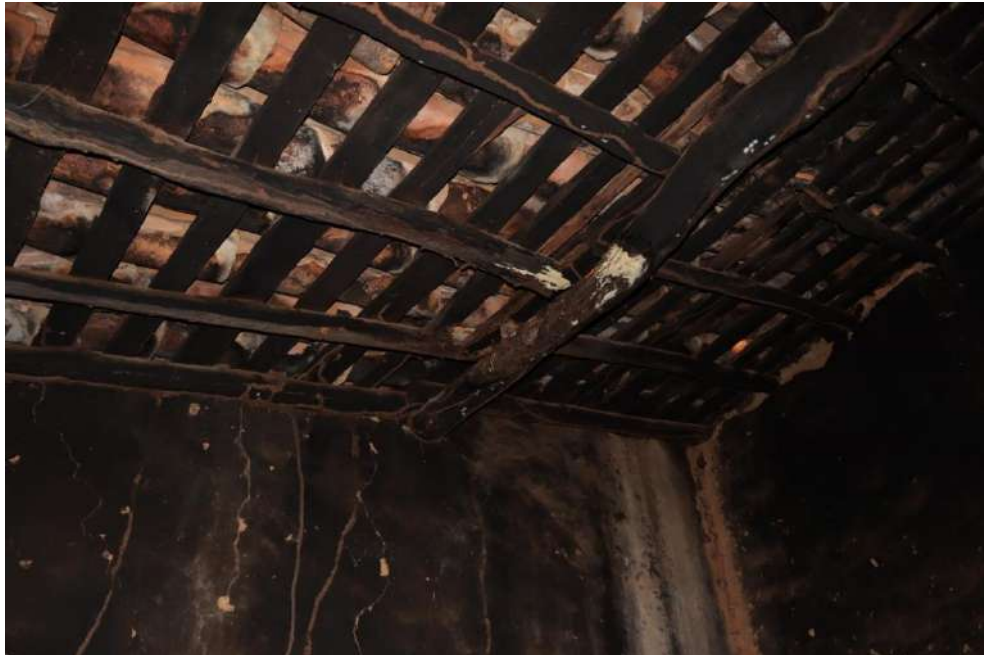
**Figura 82** – Deformação excessiva

De acordo com as figuras acima, chegou-se a conclusão, que a deformação excessiva junto com os vestígios de cupins na madeira do telhado apresentado na Figura 82, é extremamente grave e a tendência é que ira piorar rapidamente. Na figura 83, está perceptível
